**JWB42N**Volkswagen ID.4 GTX 82.0 kWh 4Motion (299hk)  
SILVER

VIN: WVZZZE2ZPE002276

Det här dokumentet skapades av InternalCars, www.internalcars.com  
:: 2025-11-24 11:01

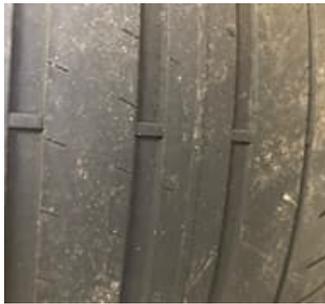
6.7.3 - Sommardäck Vänster Bak Slut

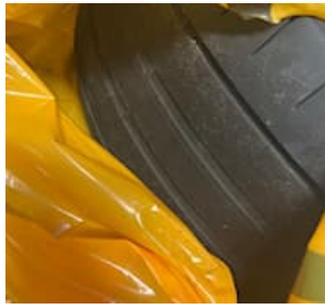
6.7.4 - Sommardäck Höger Bak Slut

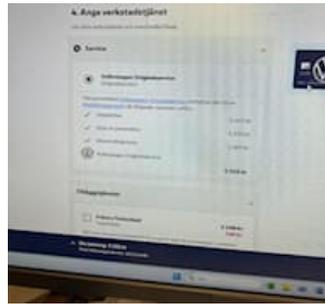
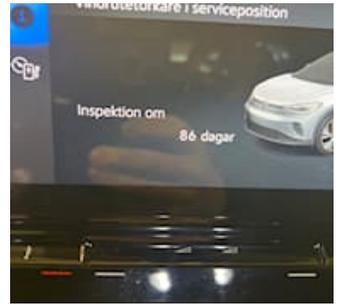
1B.1 - Service Mindre än tre månader kvar

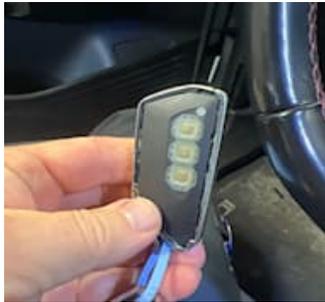
3C.1 - Dörrlås och Nycklar En nyckel är trasig saknas plast ena sidan(fungerar)

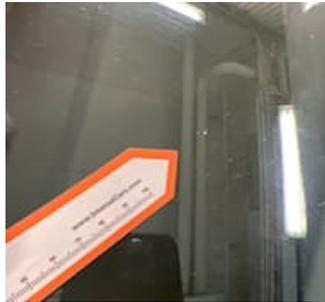
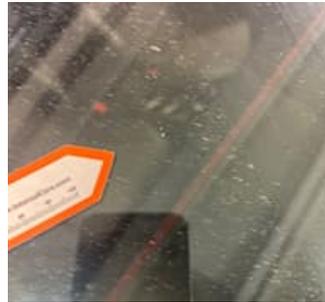
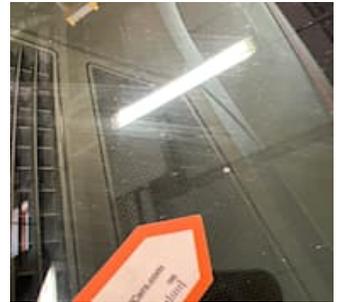
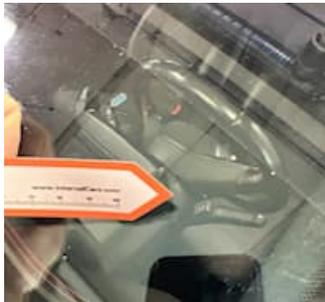
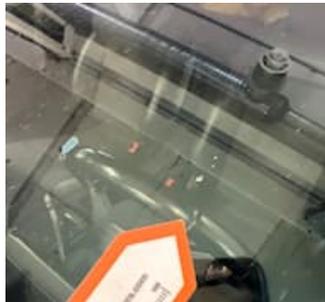
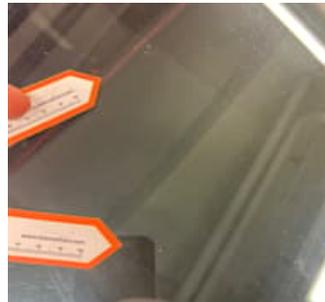
7.1 - Vindruta Stenskott blåster

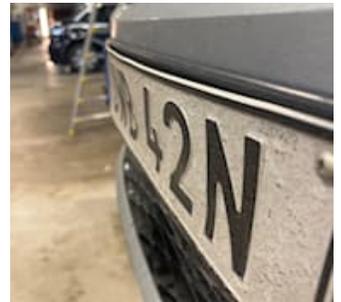
7.4.1 - Stötfångare fram Reg.skylt bucklig

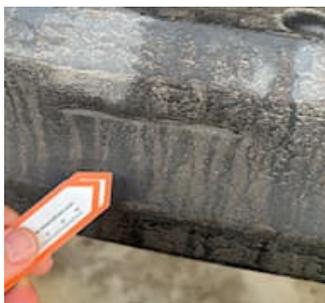
7.4.2 - Stötfångare bak Skada svarta plasten, försäkring självrisk

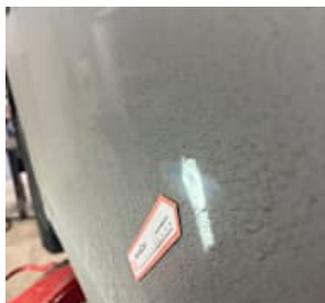
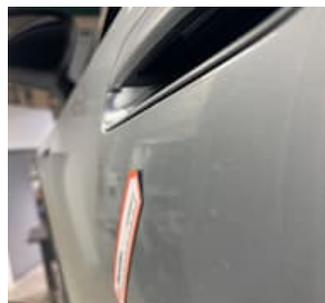
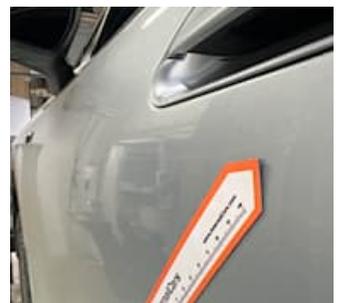
7.4.4 - Framdörr vänster Mindre bucklor går att dra ut, repa går att polera

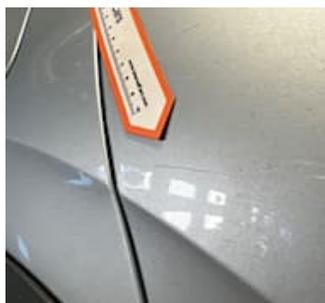
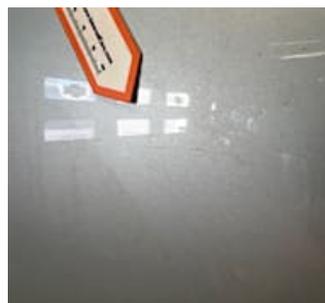
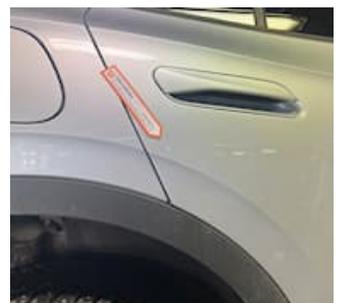
7.4.5 - Bakdörr höger Repor

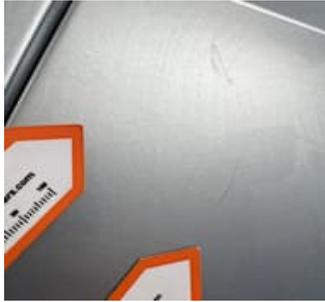
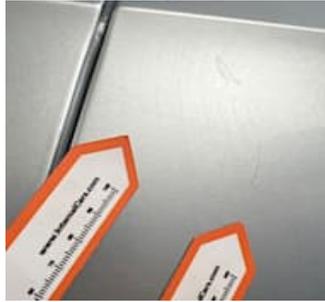
**7.4.6 - Baddörr vänster**  
Repor sätter spot repair

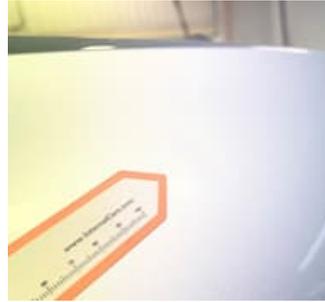
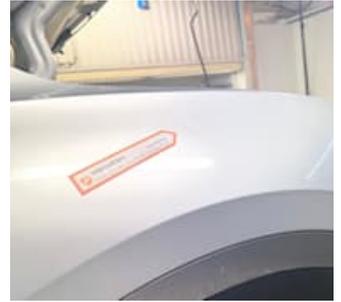
**7.4.7 - Framskärm höger**  
Buckla går att dra ut

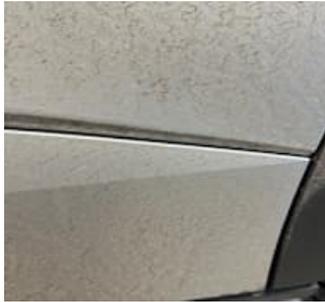
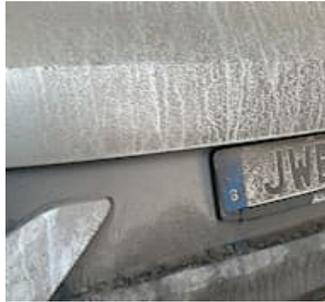
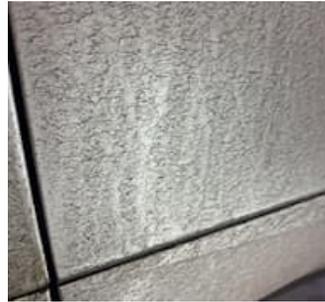
**7.5 - Kaross övrigt**  
Bilen är jätte skitig svårt att se

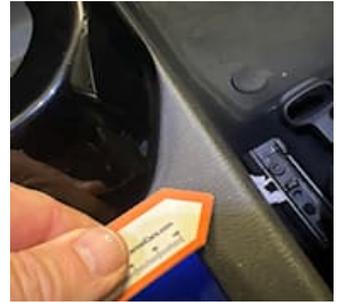
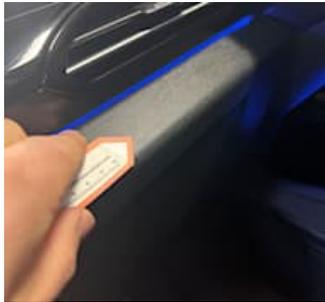
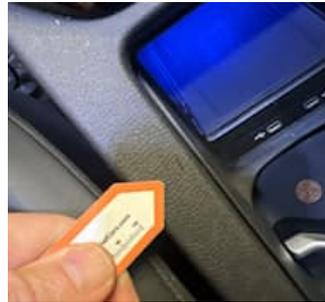
**8.4 - Instrumentpanel**  
Finns mindre skador repor

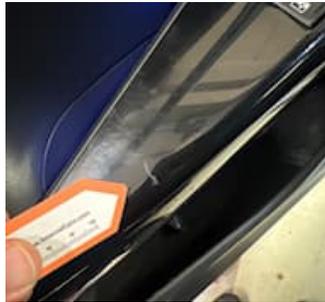
**8.1.1 - Dörrpanel förare**  
Repa handtag

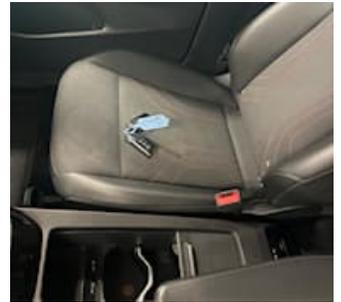
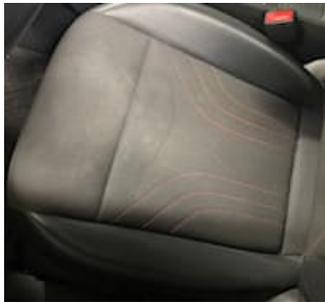
**9.1.1 - Klädseltvätt**  
Fläckar

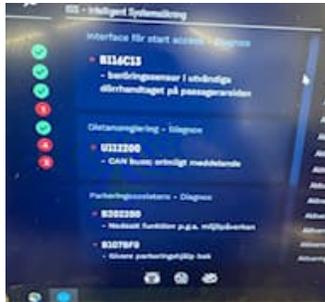
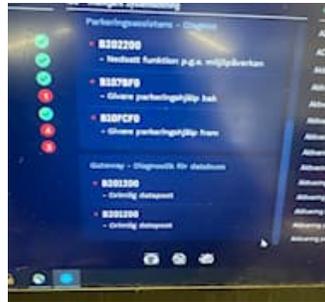
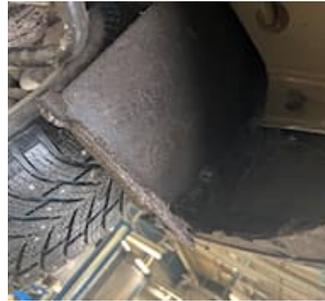
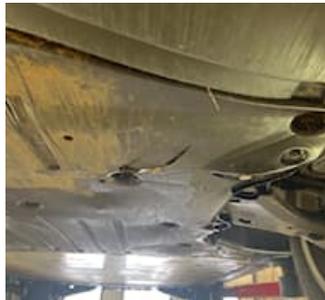
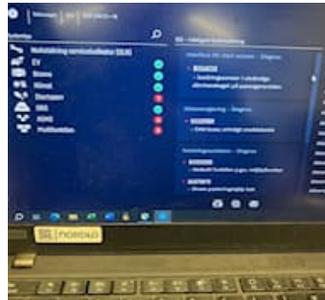
**10.5.1 - Felkoder/Diagnos**  
Sätter fel på passagerardörr handtag, går ej att öppna, sätter felminne på parkeringhjälpsladdar sitter löst fram, sätter felsökning 2st

Sätter fel på passagerardörr handtag, går ej att öppna, sätter felminne på parkeringhjälp sladdar sitter löst fram , sätter felsökning 2st

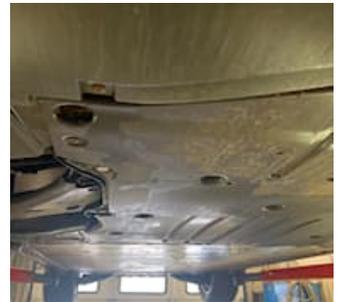
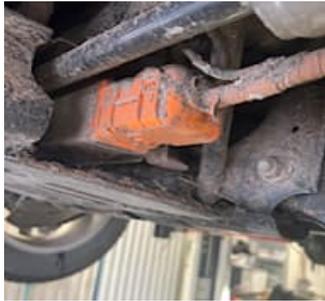
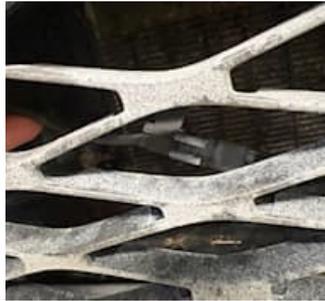
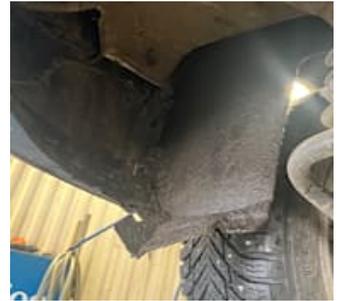
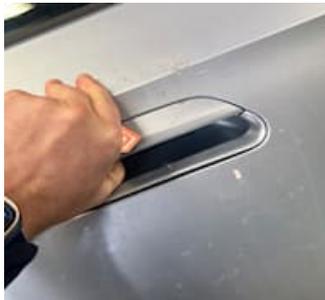
**10.1 - Övrigt**  
Plast under motor, plåt under batteri mm är skadat har stora bucklor sätter, saknas plast bak som håller innerkskärmar mm försäkring självrisik

Plast under motor, plåt under batteri mm är skadat har stora bucklor sätter, saknas plast bak som håller innerkskärmar mm försäkring självrisk
