Minderwertbericht

Dokumentennummer: 1740250
Auftrag vom: 04.07.2025 / 10:20 Uhr
Auftrag per: Sonstiges

HSN/TSN:	0603 / BQS	Fahrzeugart:	PKW
Aufbau:	Kombi	Hersteller:	Volkswagen
Modell:	Passat Variant 2.0 TDI BMT Comfortline	Erstzulassung:	29.10.2018
Nächste HU (Hauptuntersuchung):	11.2025	Anzahl Türen:	5
Sitz-/Steh-/Liegeplätze:	5 / - / -	Motorart:	Reihe
Emissionsgruppe:	Euro 6	Feinstaubplakette:	Grün
Leistung:	110,0 KW	Hubraum:	1.968 ccm
Antriebsart:	Diesel OBD	Antriebskonzept:	Frontantrieb
Getriebeart:	Automatik	Anzahl Schaltstufen:	7
Laufleistung abgelesen:	26702 km	Laufleistung geschätzt:	26702 km

Amtliches Kennzeichen: LM-VT451

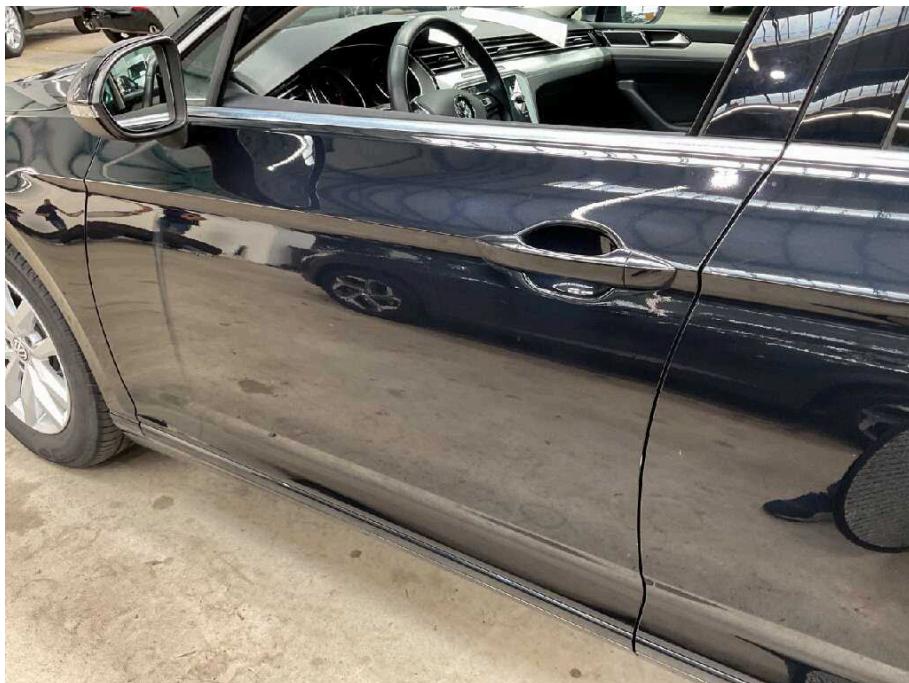
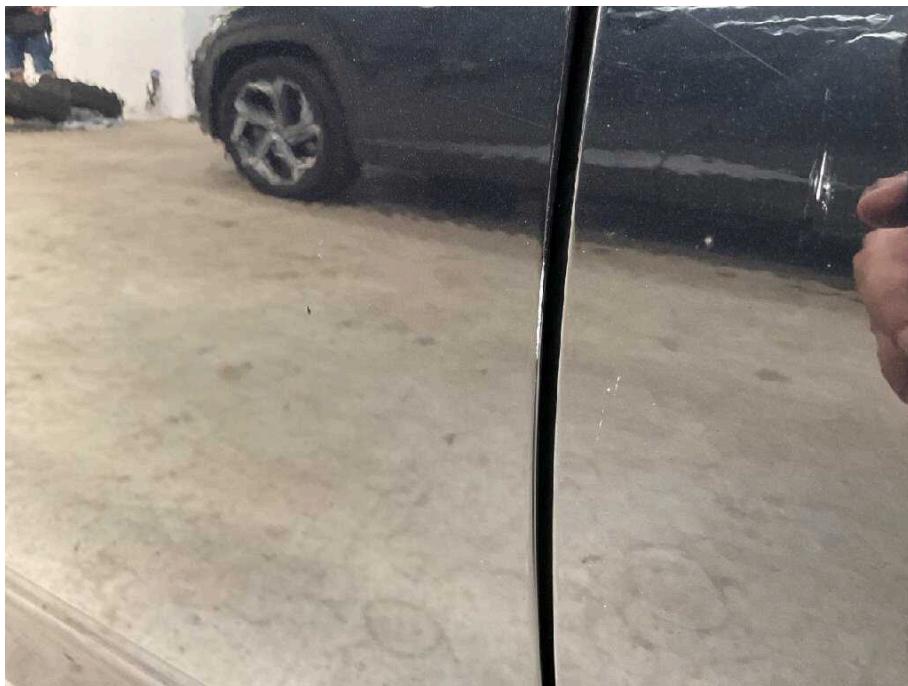
Bild 18
linke Seite Tür vorne links Kratzer

Bild 19
linke Seite Tür vorne links Kratzer

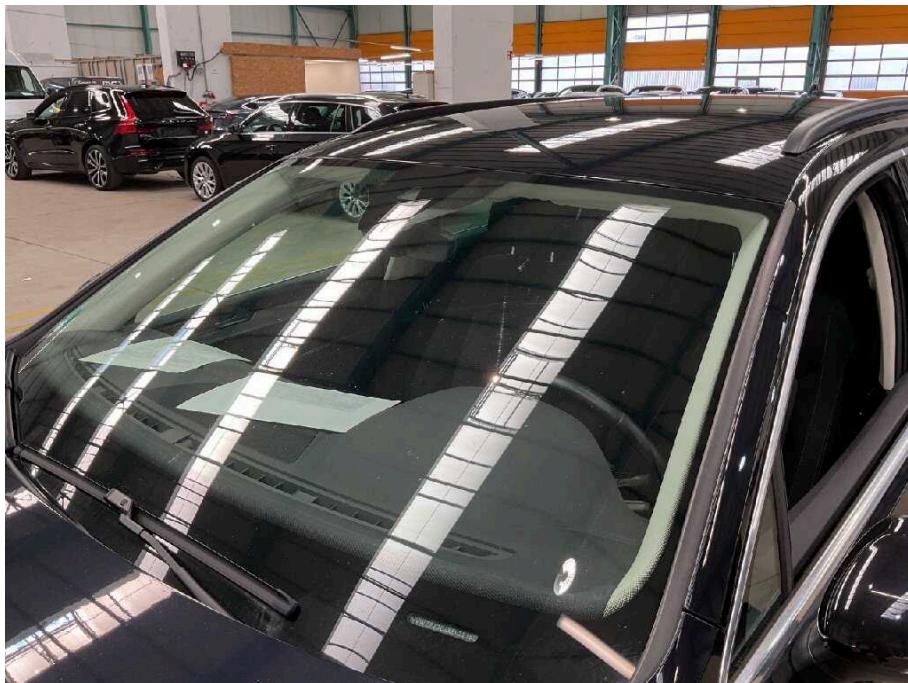
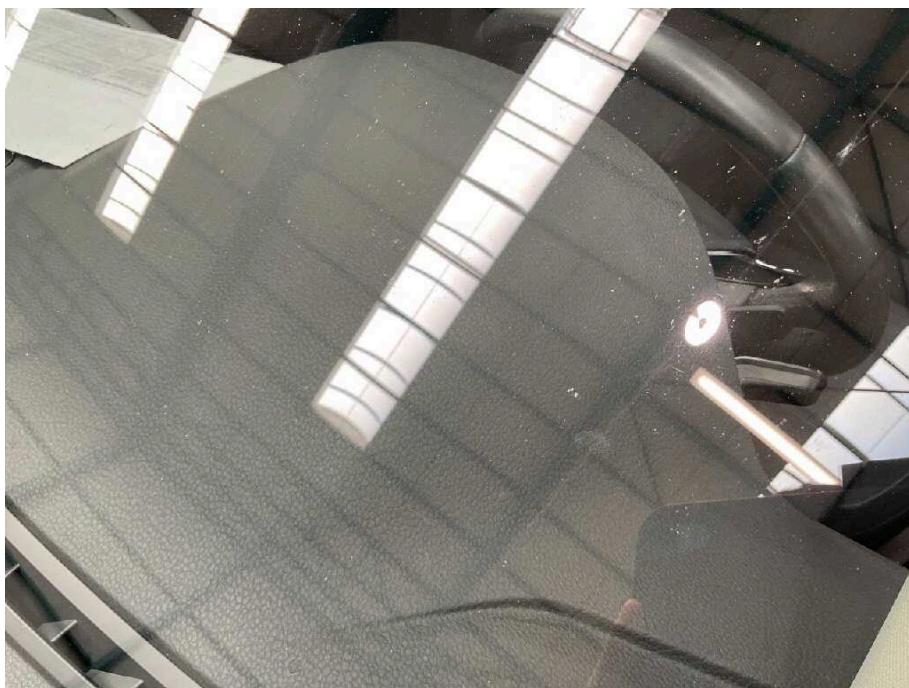
Bild 20
Fahrzeugfront Frontscheibe Steinschlag / -schläge

Bild 21
Fahrzeugfront Frontscheibe Steinschlag / -schläge

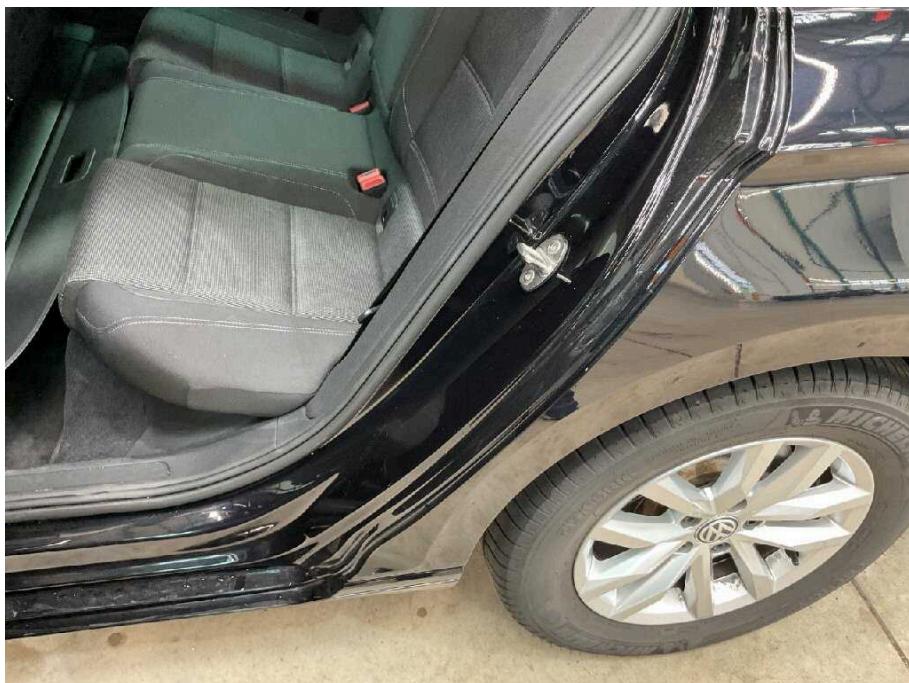
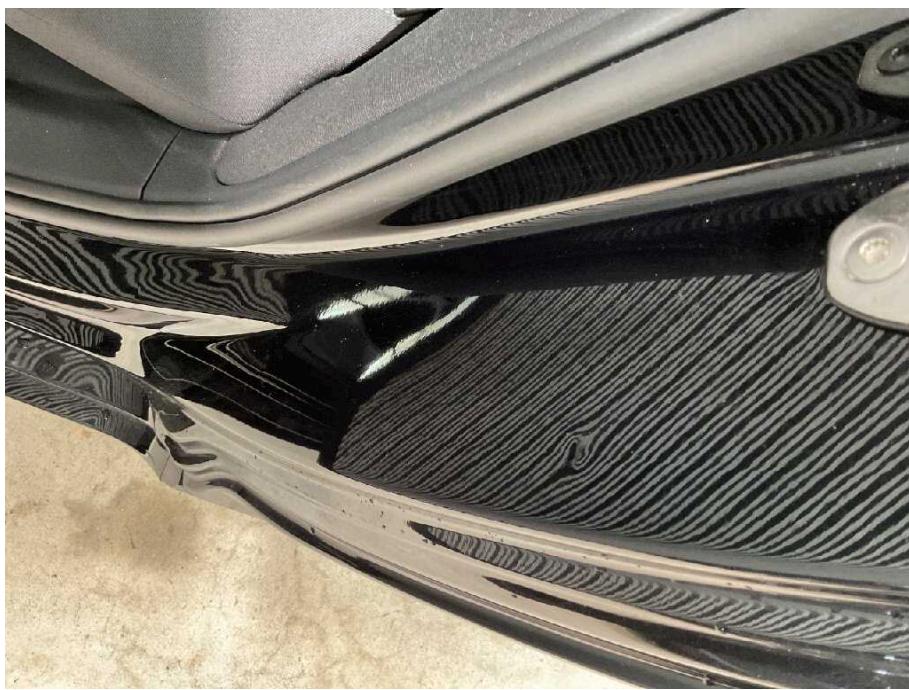
Bild 22
linke Seite D-Säule links Delle

Bild 23
linke Seite D-Säule links Delle

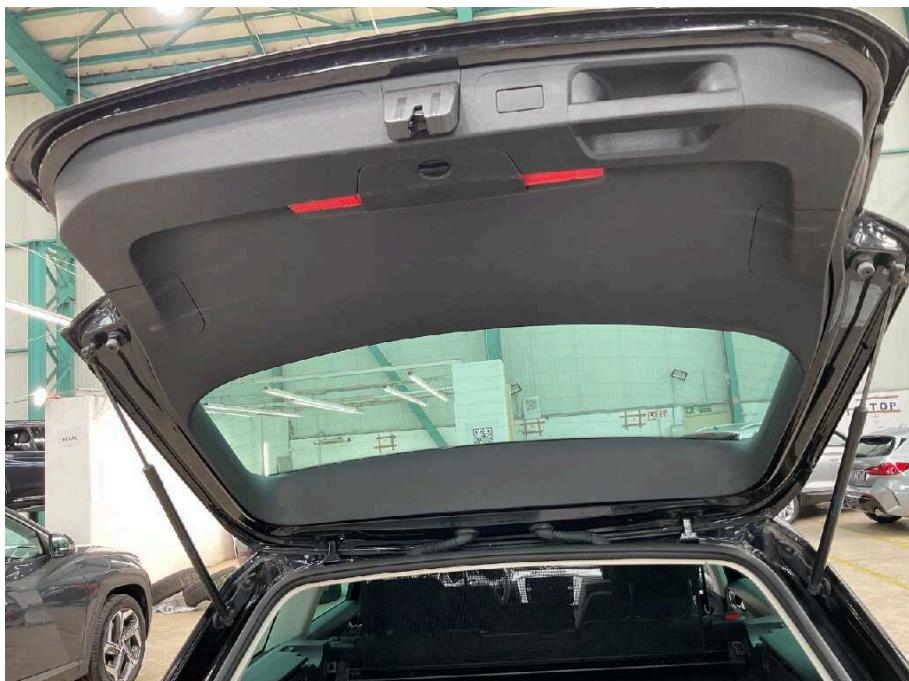
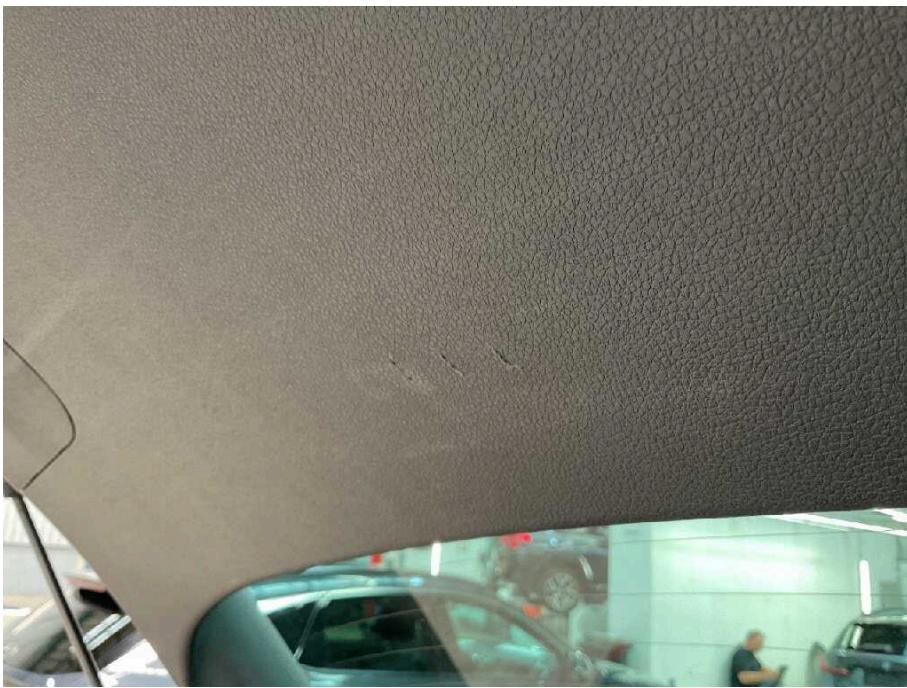
Innenraum / Kofferraum	45,00 €	45,00 €
Innenraum, Heckklappenverkleidung innen, verkratzt, akzeptierter Schaden	0,00 €	0,00 €
Innenraum, Innenverkleidung D-Säule rechts, verschmutzt, reinigen	45,00 €	45,00 €

Bild 24
Innenraum Heckklappenverkleidung innen verkratzt

Bild 25
Innenraum Heckklappenverkleidung innen verkratzt

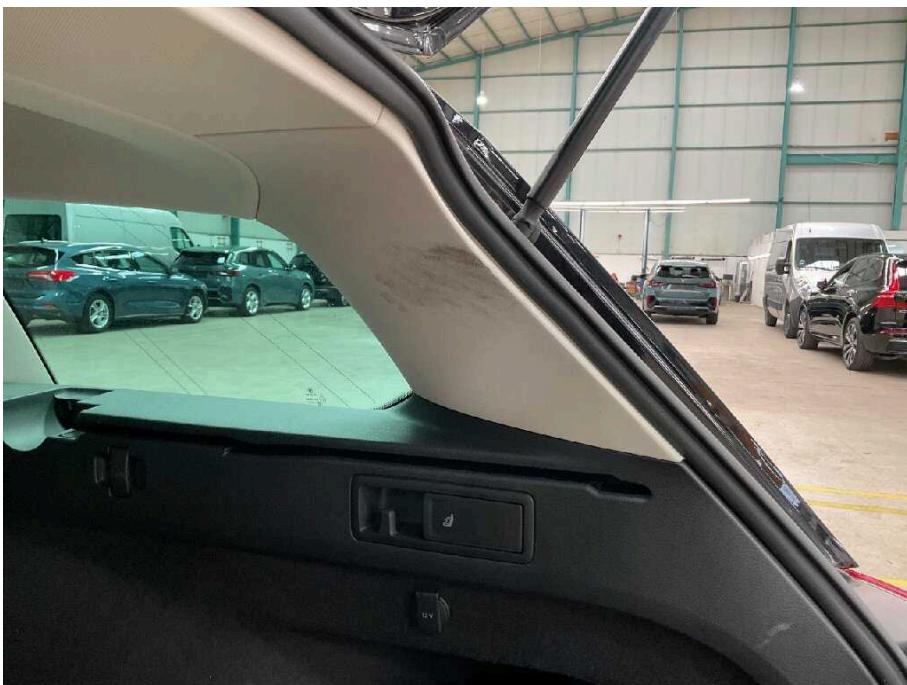
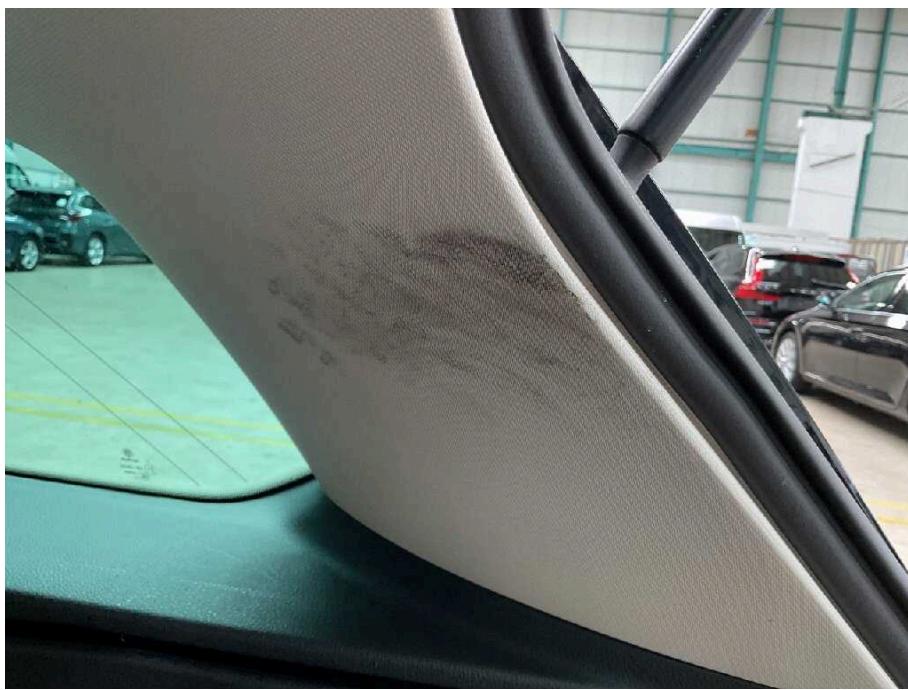
Bild 26
Innenraum Innenverkleidung D-Säule rechts verschmutzt

Bild 27
Innenraum Innenverkleidung D-Säule rechts verschmutzt

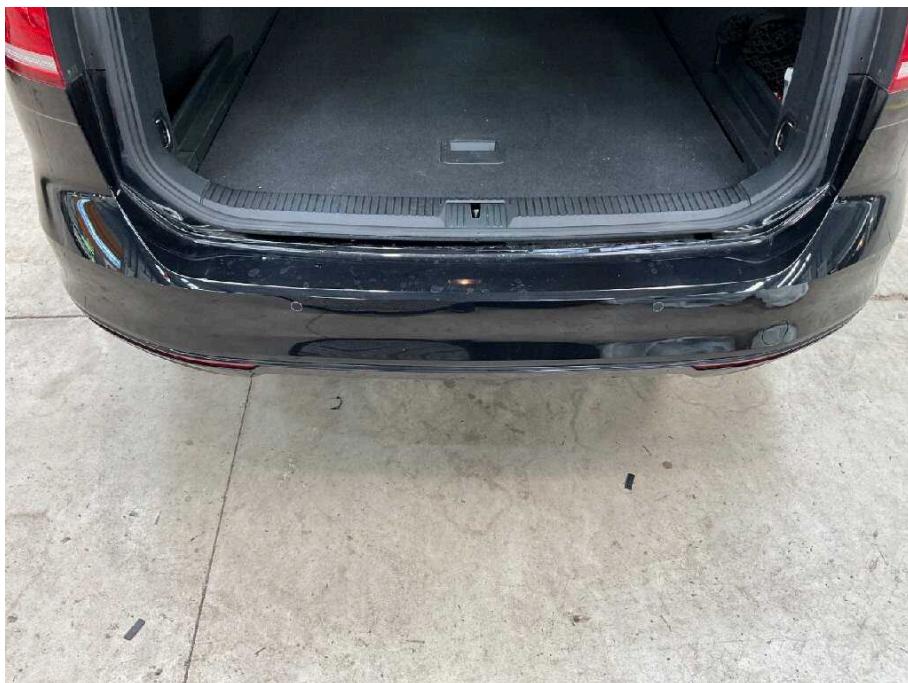
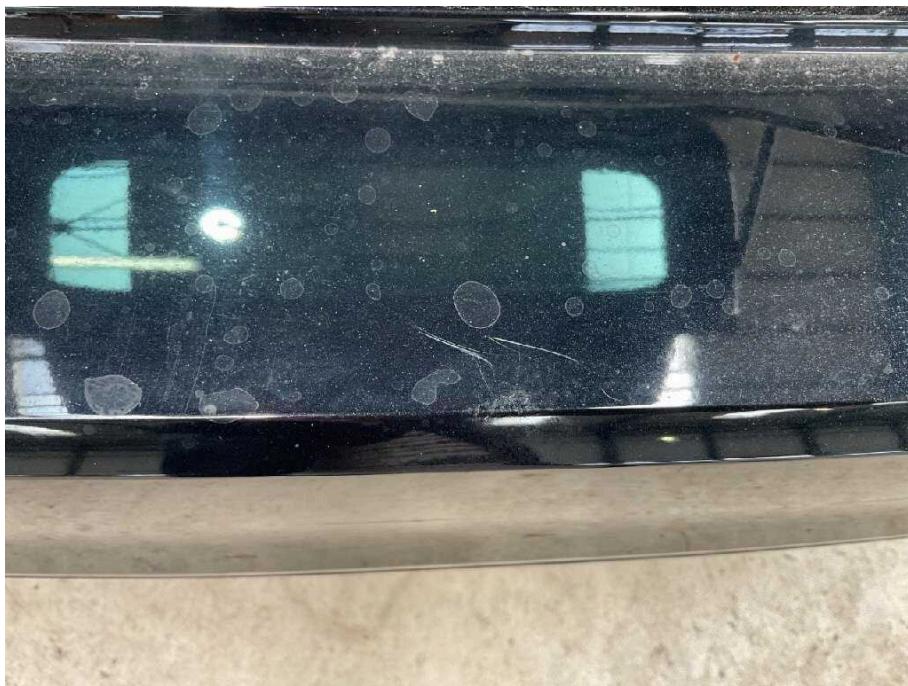
Bild 28
Fahrzeugheck Stoßfänger hinten verkratzt

Bild 29
Fahrzeugheck Stoßfänger hinten verkratzt

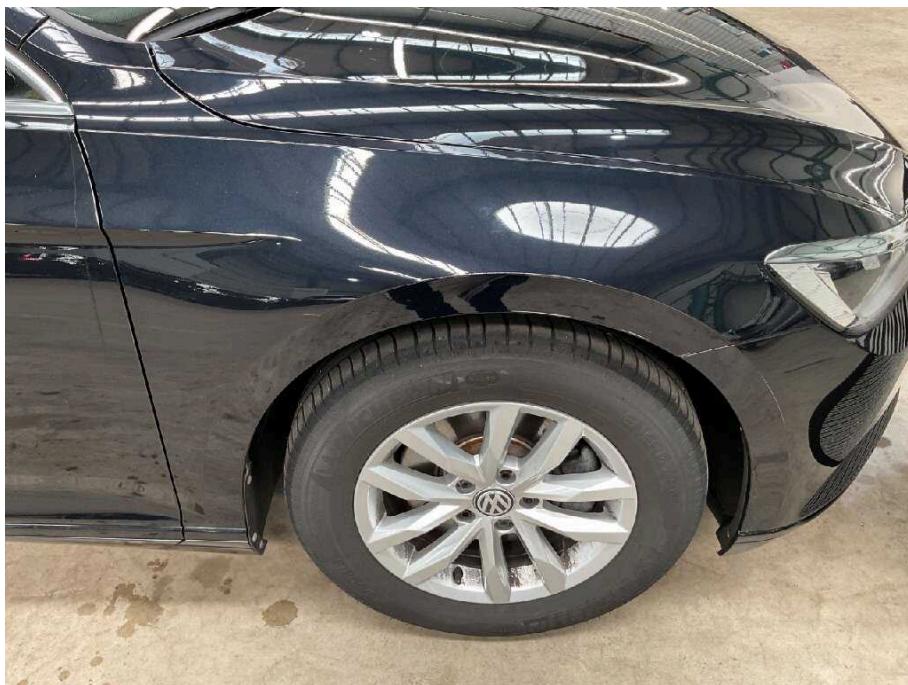
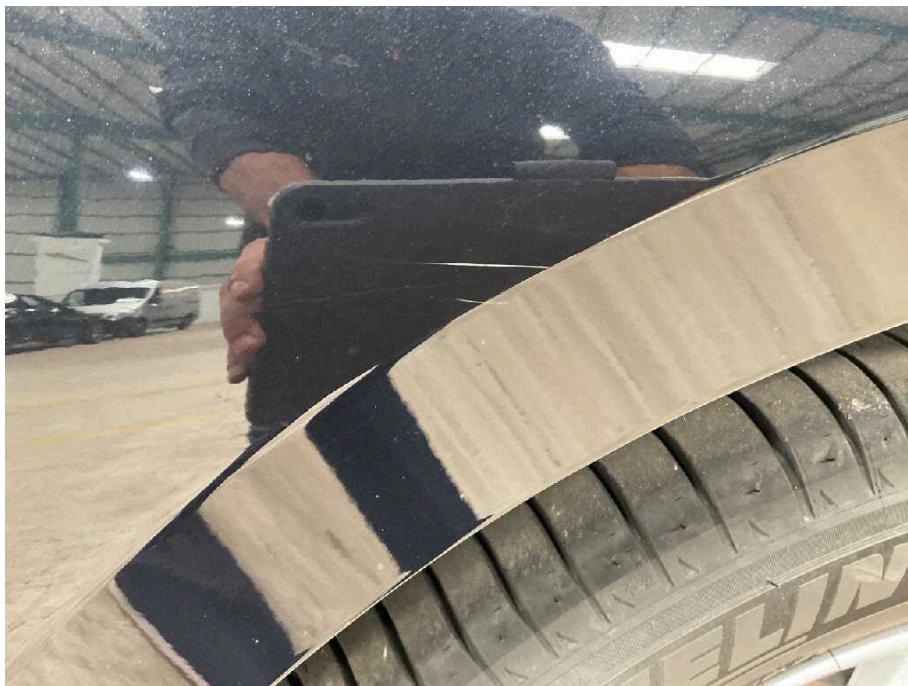
Bild 30
rechte Seite Kotflügel vorne rechts Kratzer

Bild 31
rechte Seite Kotflügel vorne rechts Kratzer

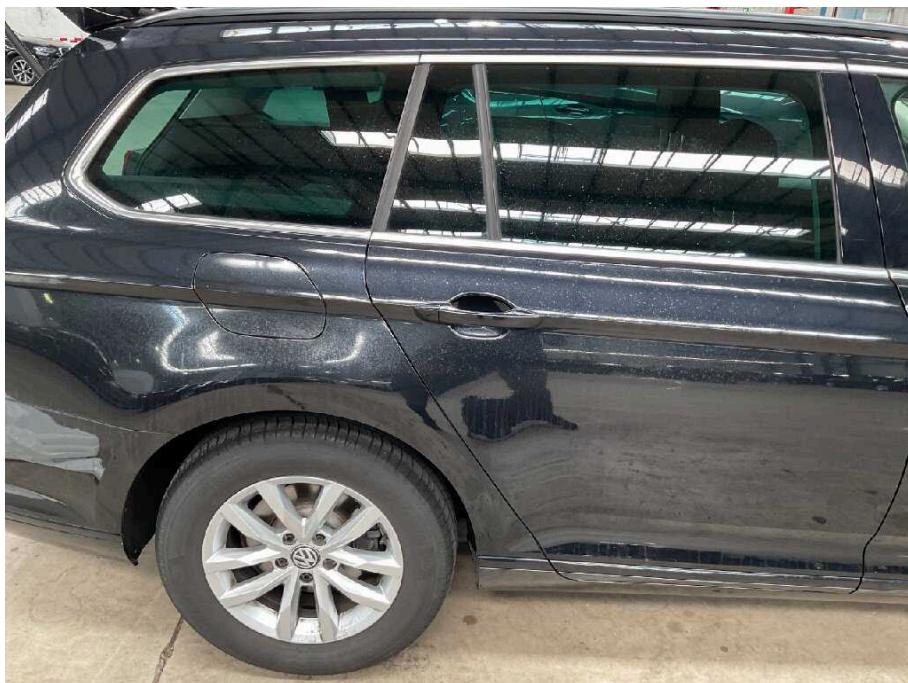
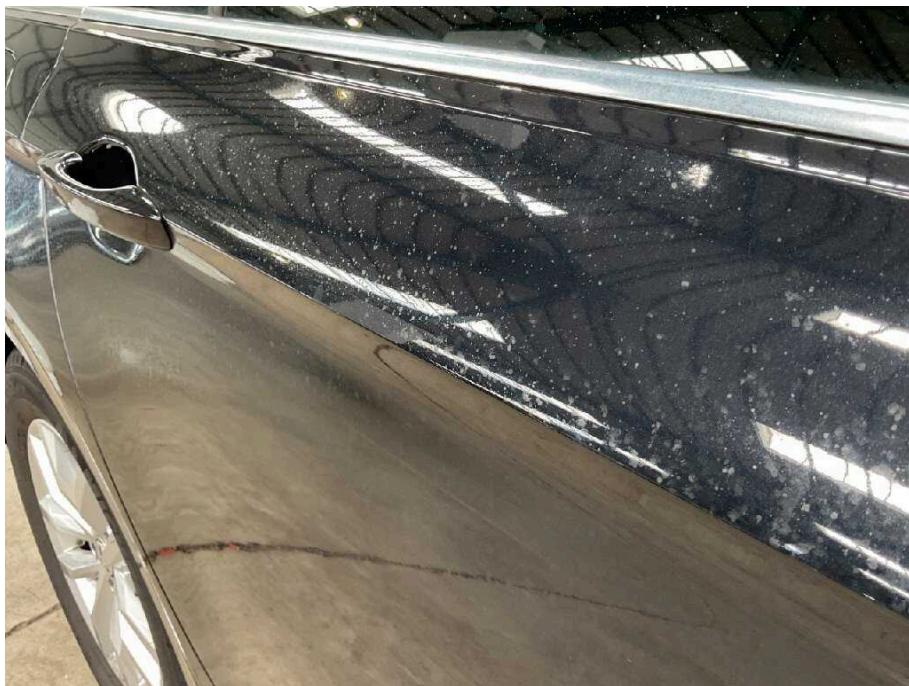
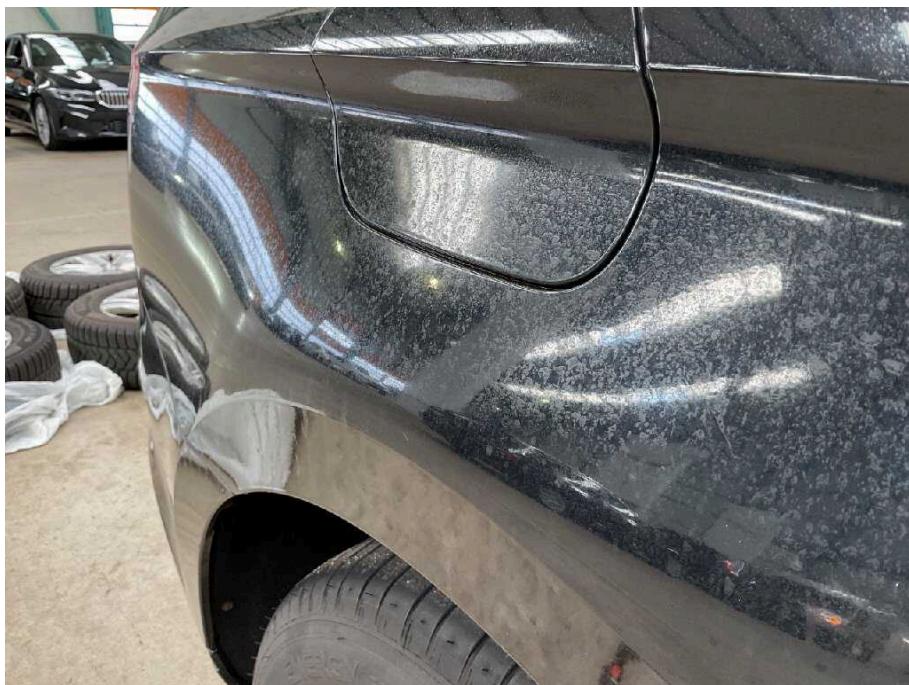
Bild 32
Fahrzeug Fahrzeug aussen rechte Seite stark verschmutzt

Bild 33
Fahrzeug Fahrzeug aussen rechte Seite stark verschmutzt

Bild 34
Fahrzeug Fahrzeug aussen rechte Seite stark verschmutzt
