**DEKRA CZ a.s.**

**ÚDAJE O VOZIDLE**

| RZ: | <b>7AJ2399</b> | VIN: | WVWZZZ3CZKE054693 |
| Model vozidla: | Volkswagen Passat Variant (CB5) (2019) | Provedení: | Pas.Var.2.0TDI 110 HL |

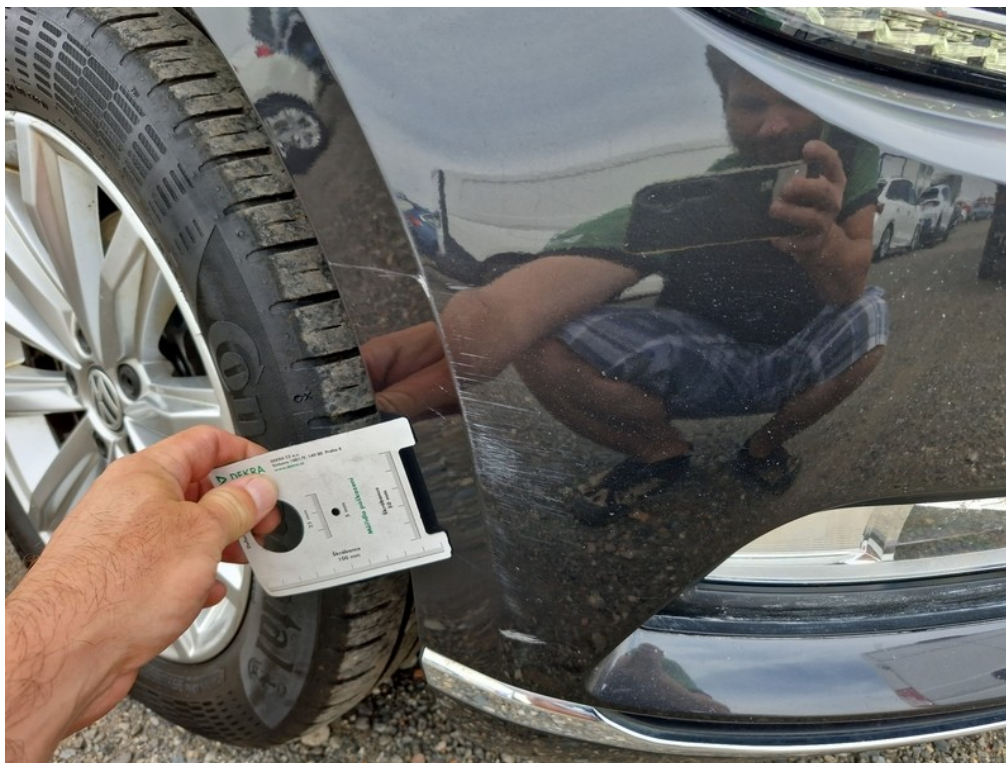
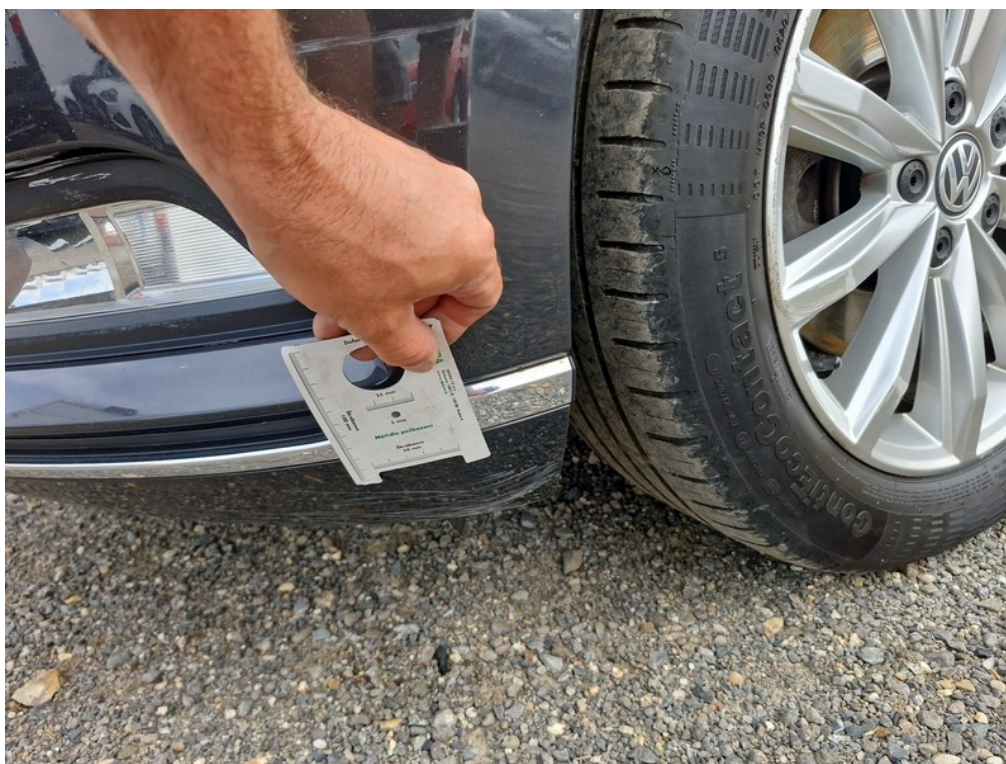
**1 Přední nárazník - Škrábance**  
Umístění:

Viz popis k poškození č. **1**

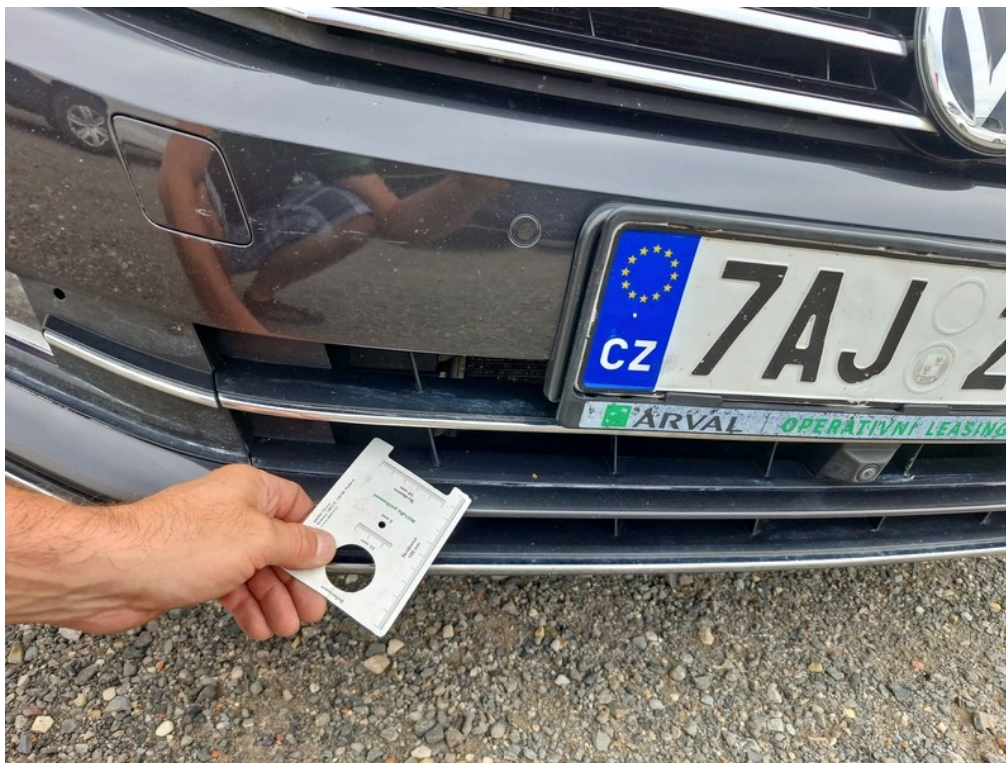
**2 Mřížka P nárazníku střední - Prasklina**  
Umístění: Exteriér (vnější prostor)

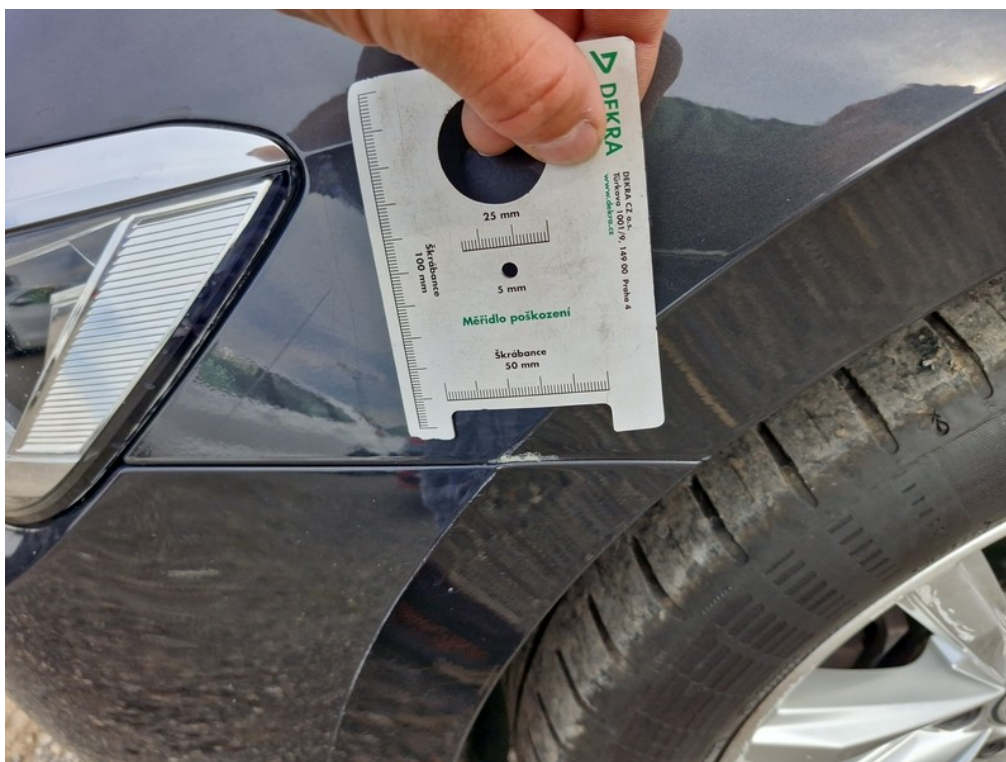
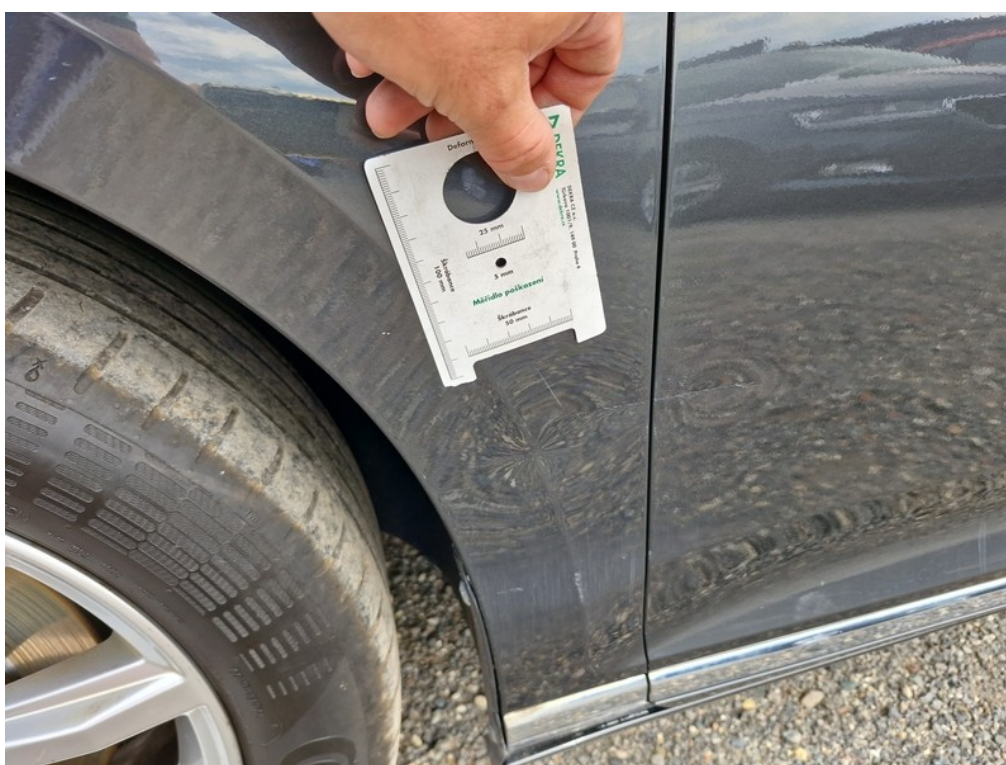
### 3 Blatník přední levý - Deformace

Viz popis k poškození č. 3

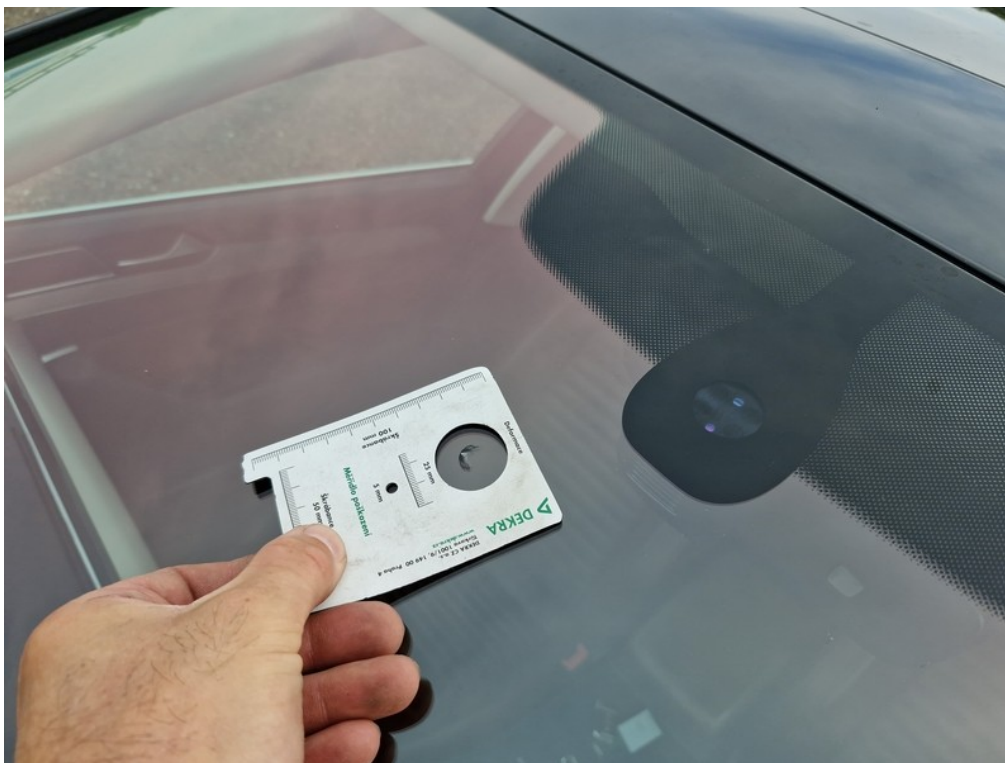
**4 Čelní sklo - Štěp**  
Umístění:

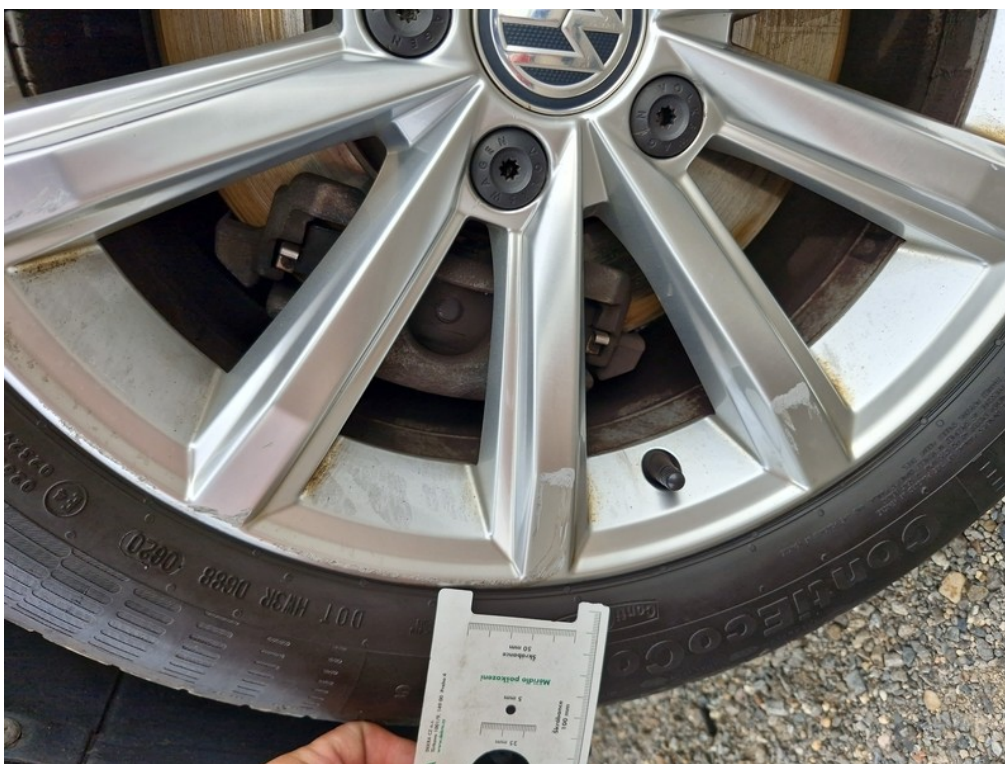
**5 Disk LP kola - Škrábance**  
Umístění:

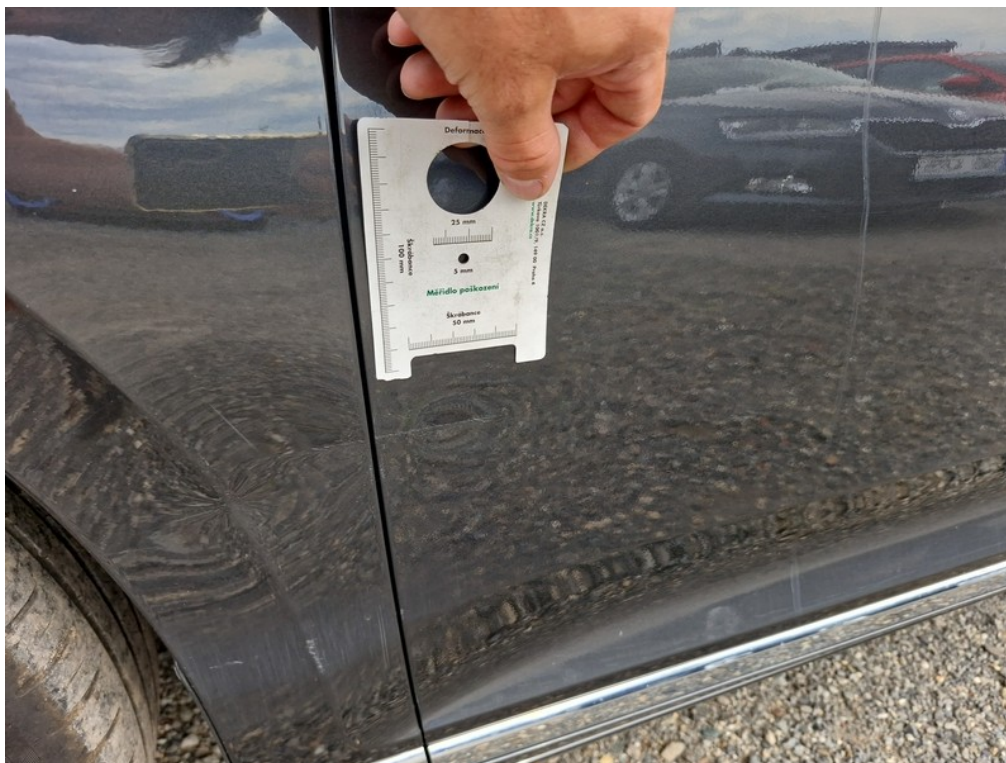
### 6 Dveře přední levé - Deformace

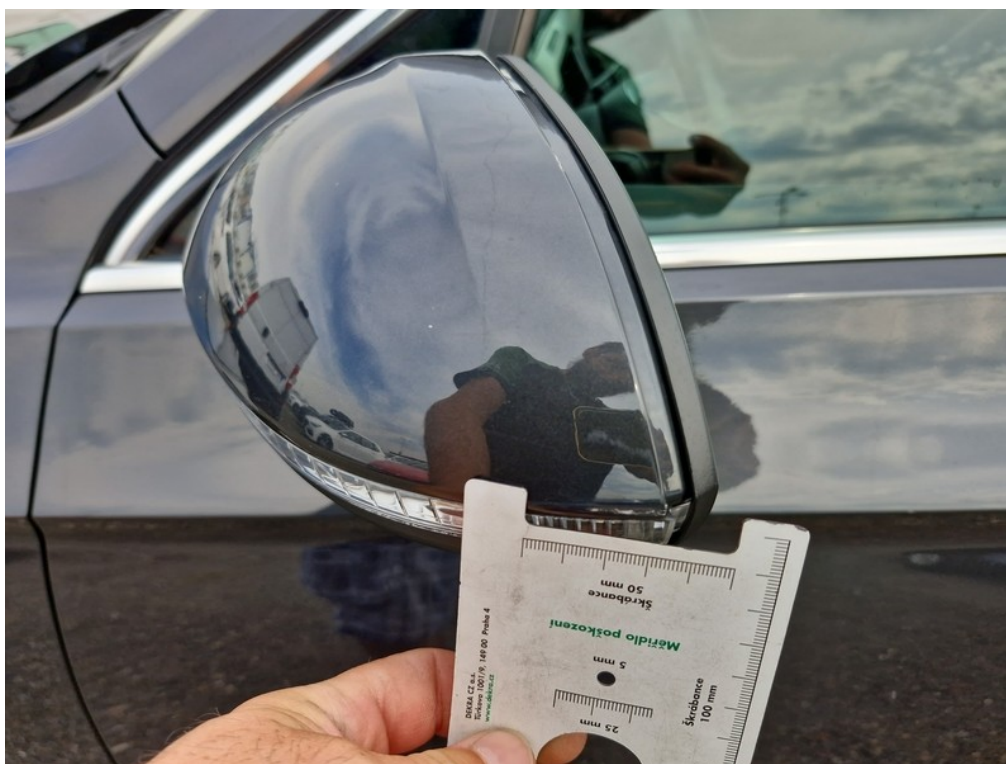
### 7 Kryt L zpětného zrcátka - Škrábance

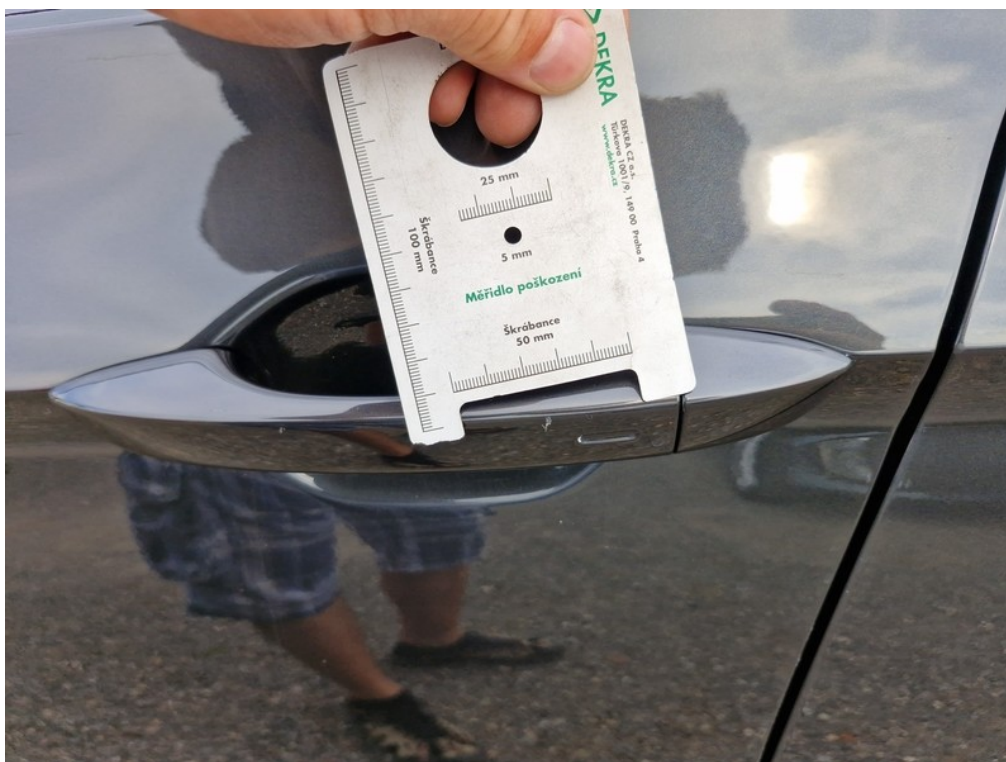
**8 Madlo kliky LP dveří - Škrábance**  
Umístění:

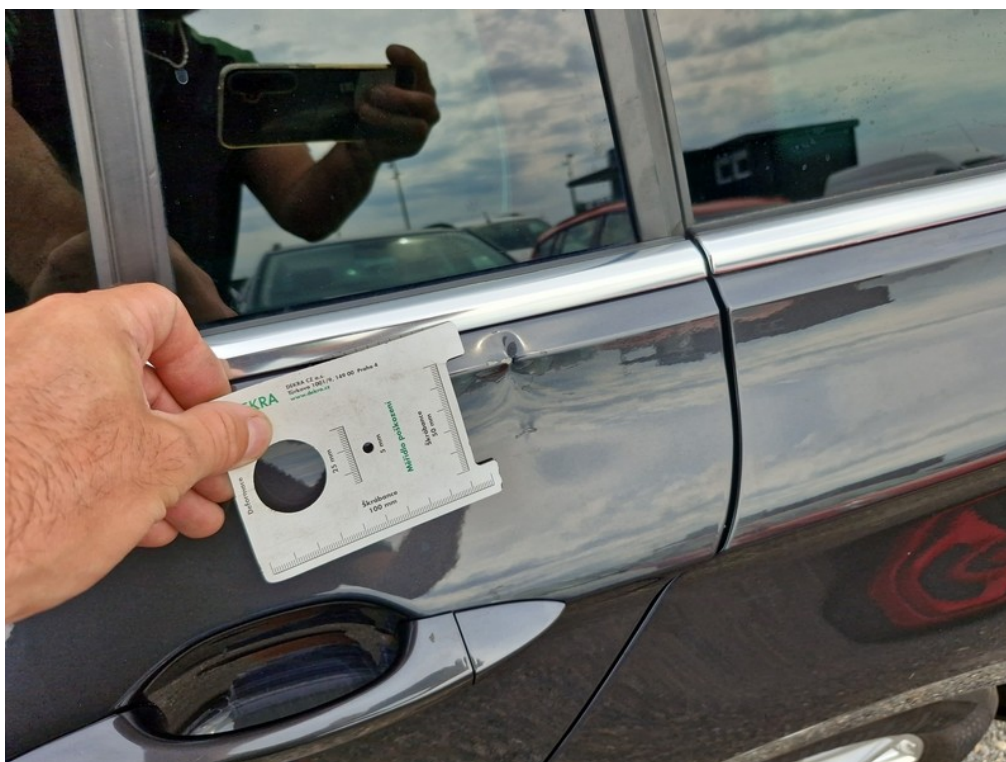
**9 Dveře zadní levé - Deformace**  
Umístění:

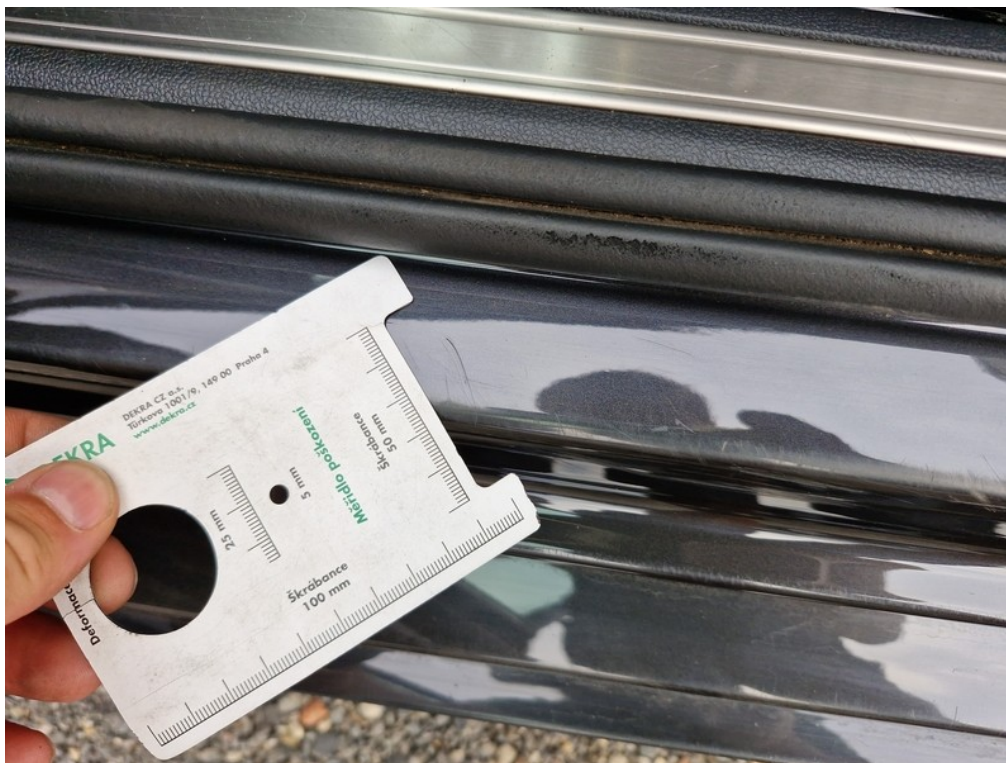
**10 Práh levý - Škrábance**  
Umístění:

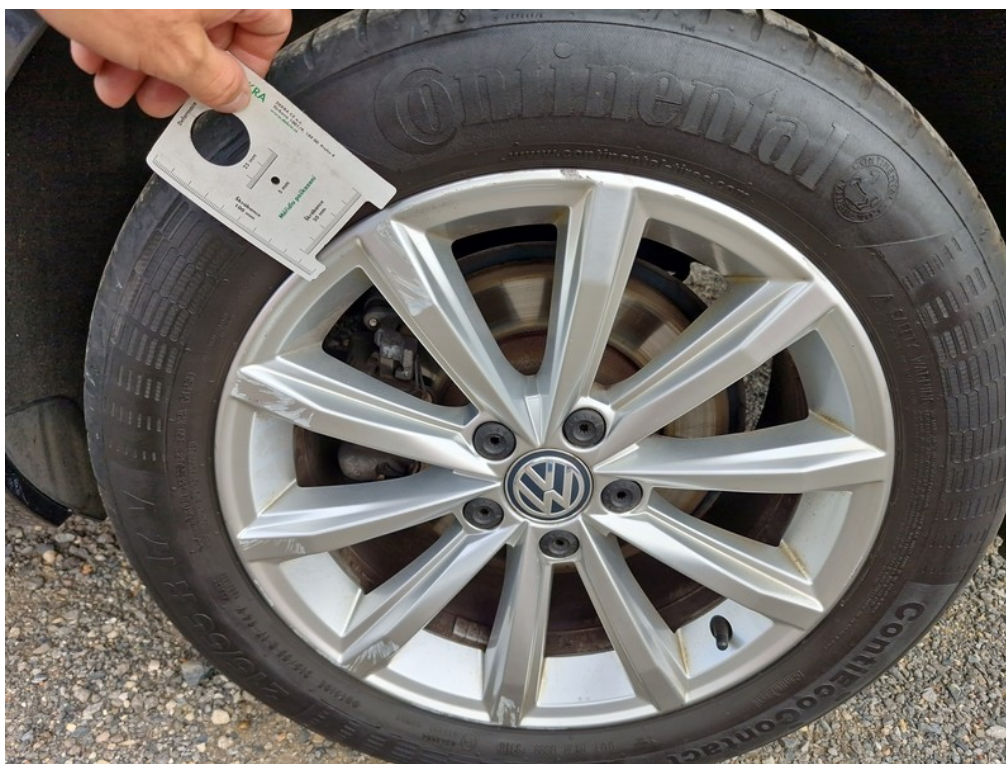
**11 Disk LZ kola - Škrábance**  
Umístění:

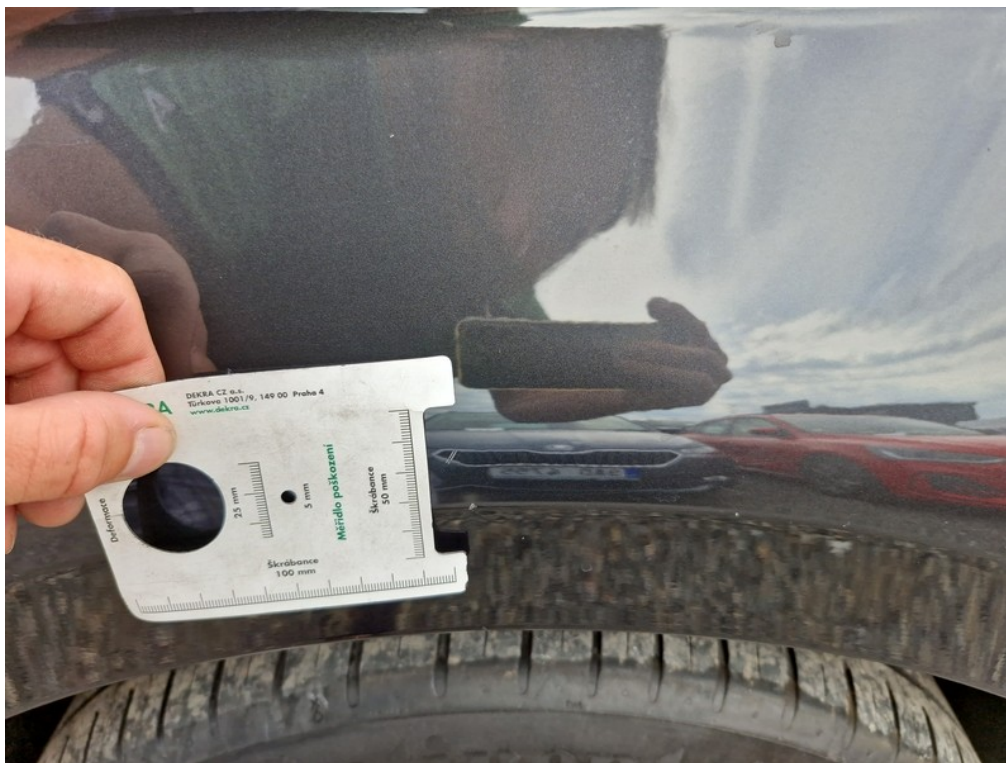
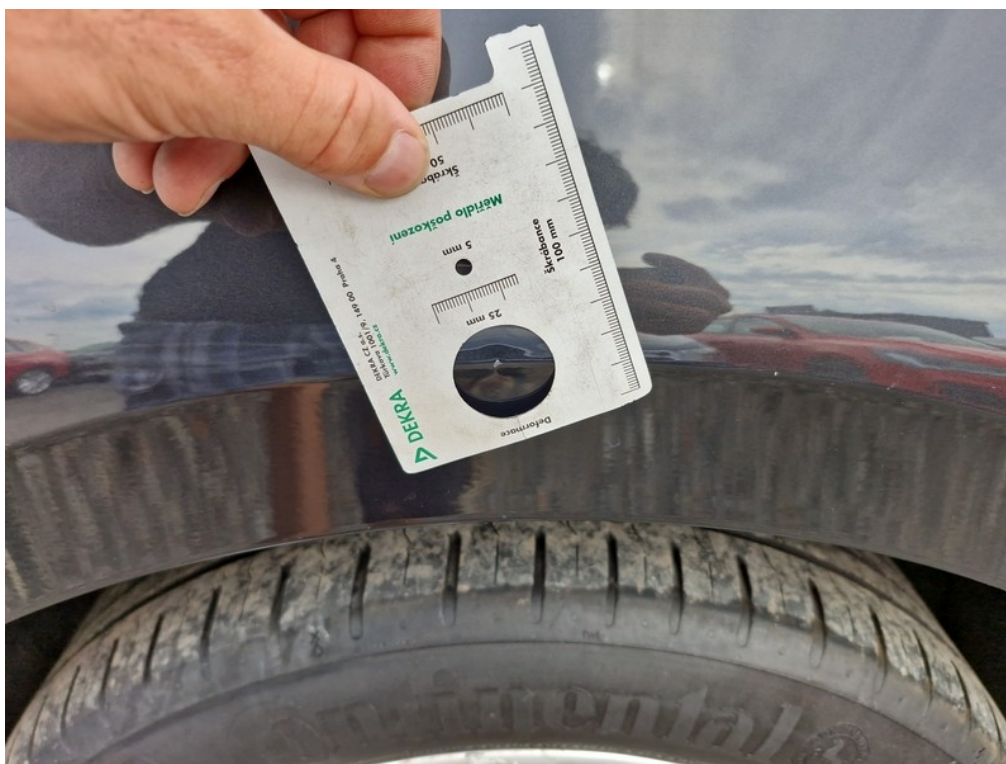
**12** Bočnice zadní levá - Škrábance

Viz popis k poškození č. 12

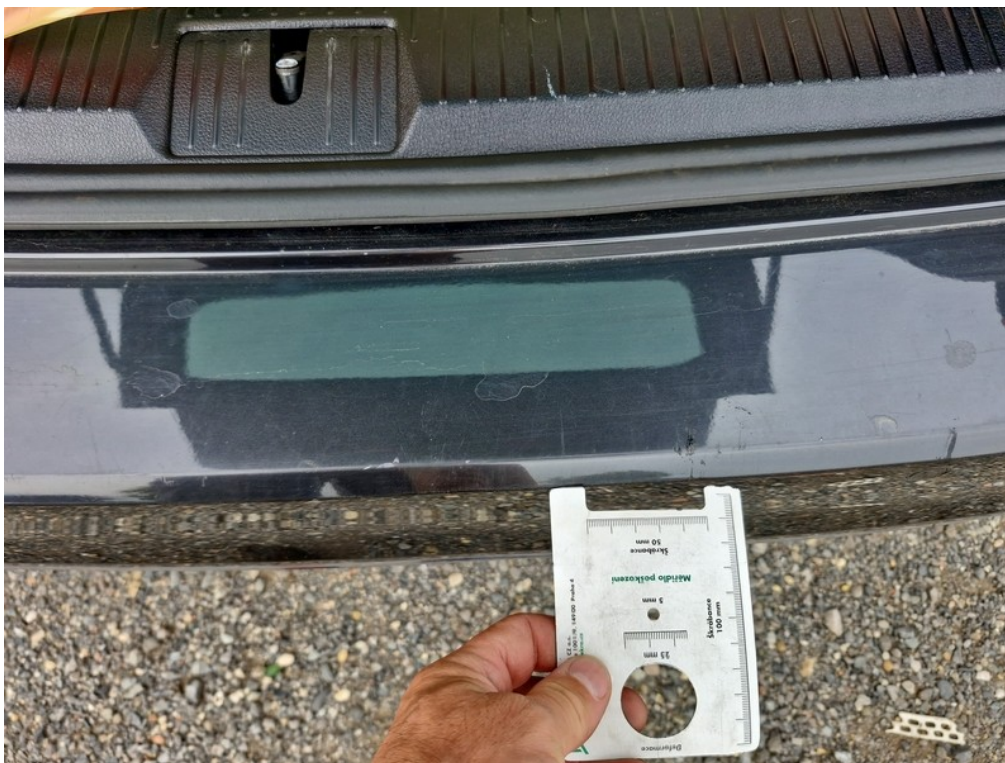
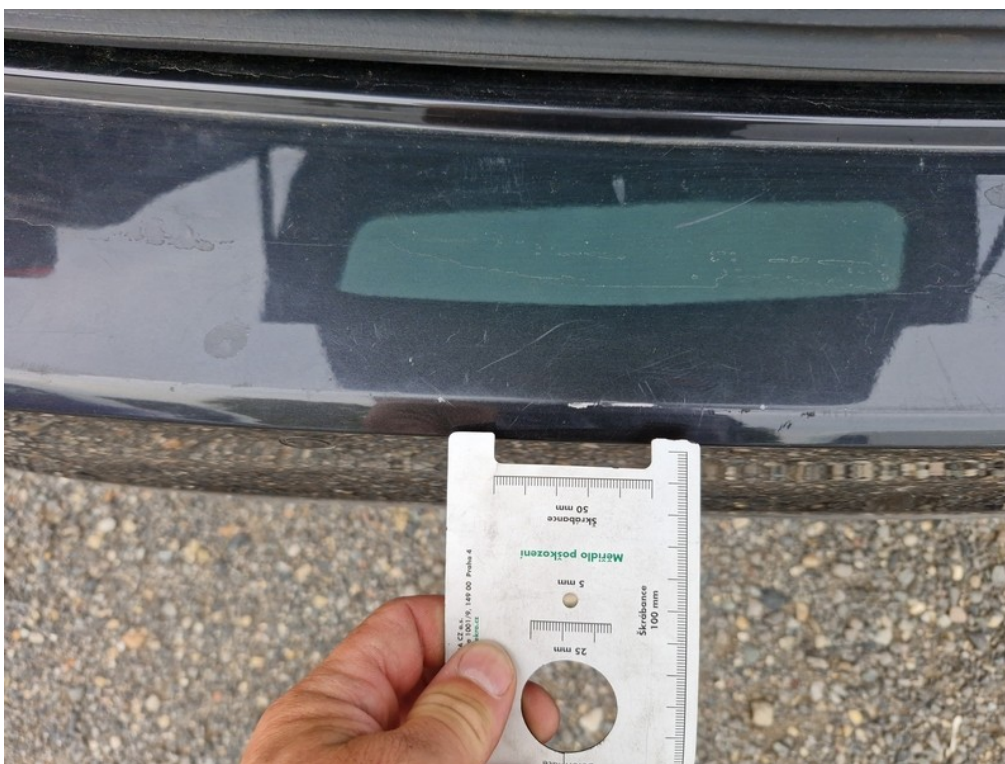
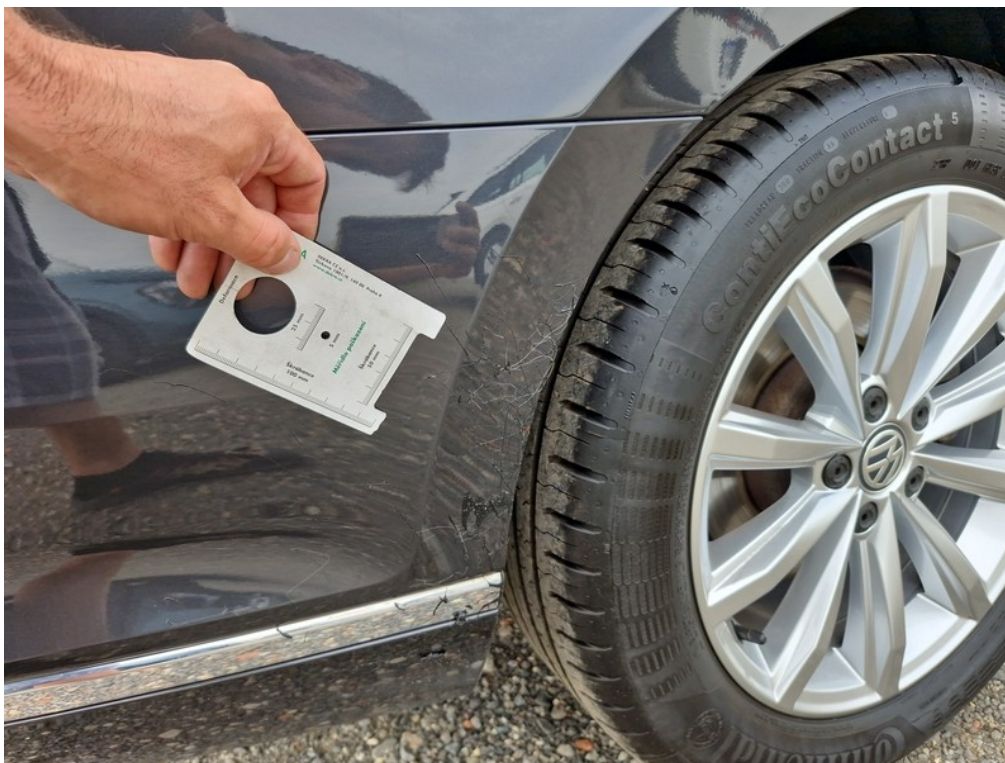
**13** Zadní nárazník - Škrábance  
Umístění:

Poznámka: + znečištěné

Viz popis k poškození č. 13

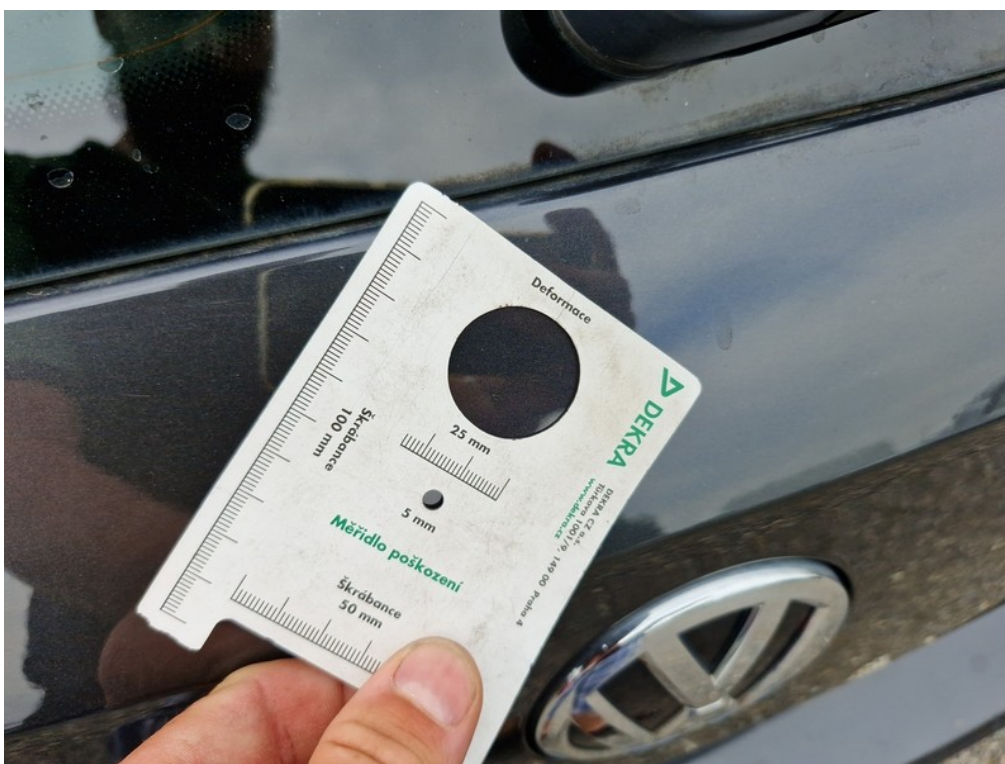
14 **Víko zavazadlového prostoru - Jamka**  
Umístění: Exteriér (vnější prostor)

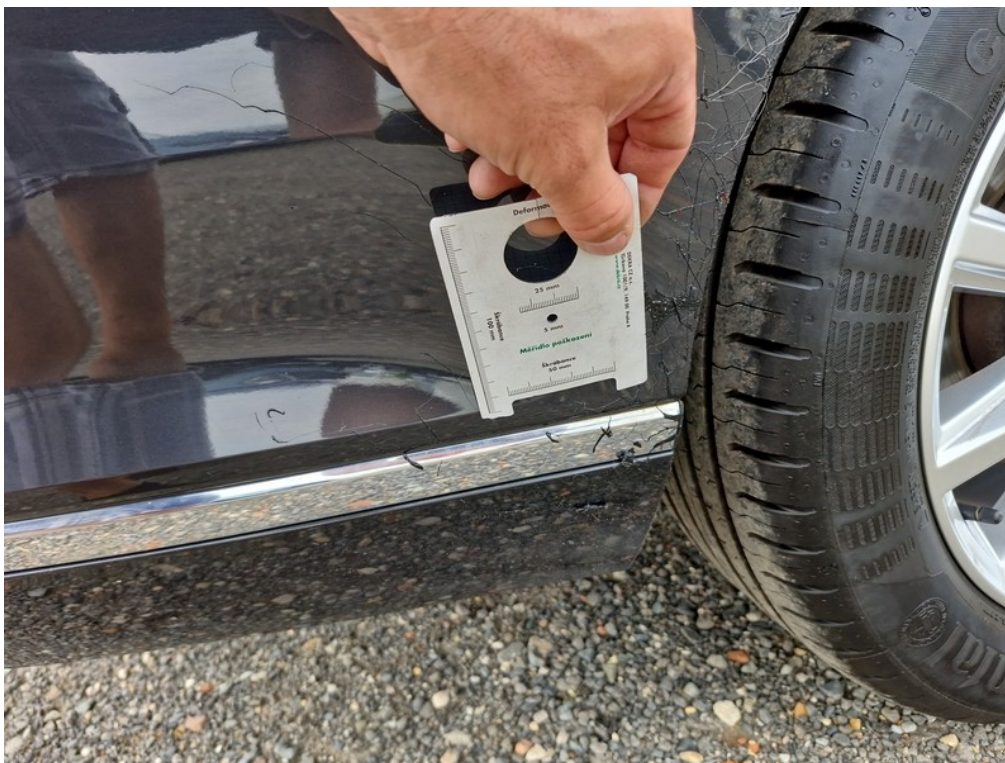
**15** Lišta Z nárazníku pravá - Znečištěno

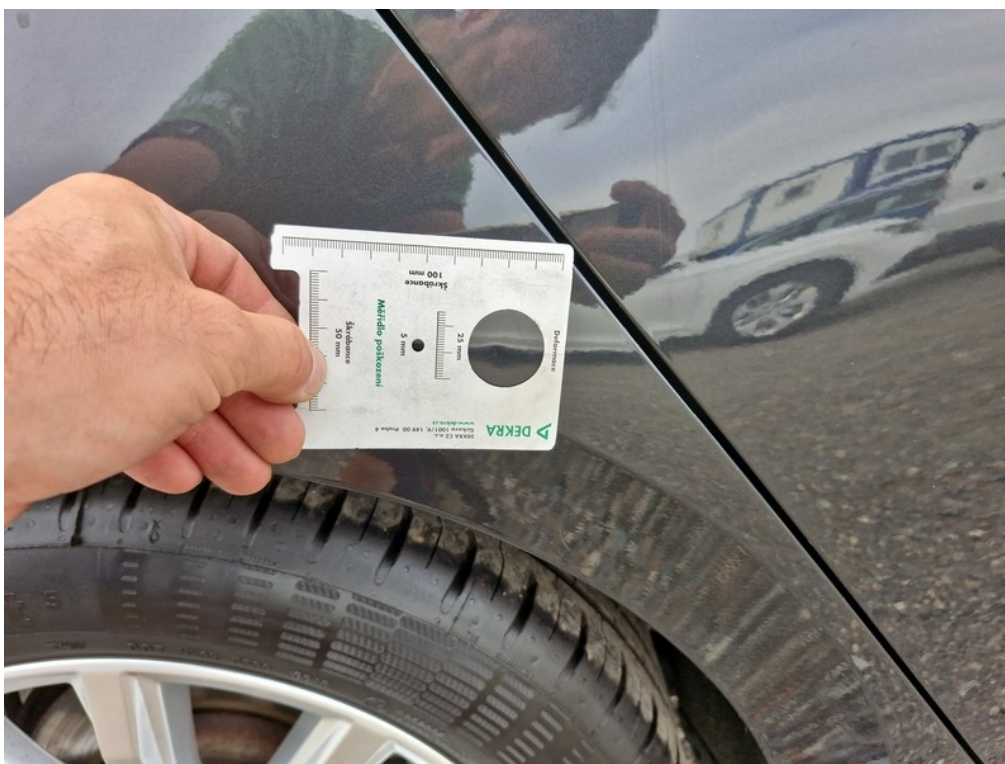
**16** Bočnice zadní pravá - Jamka

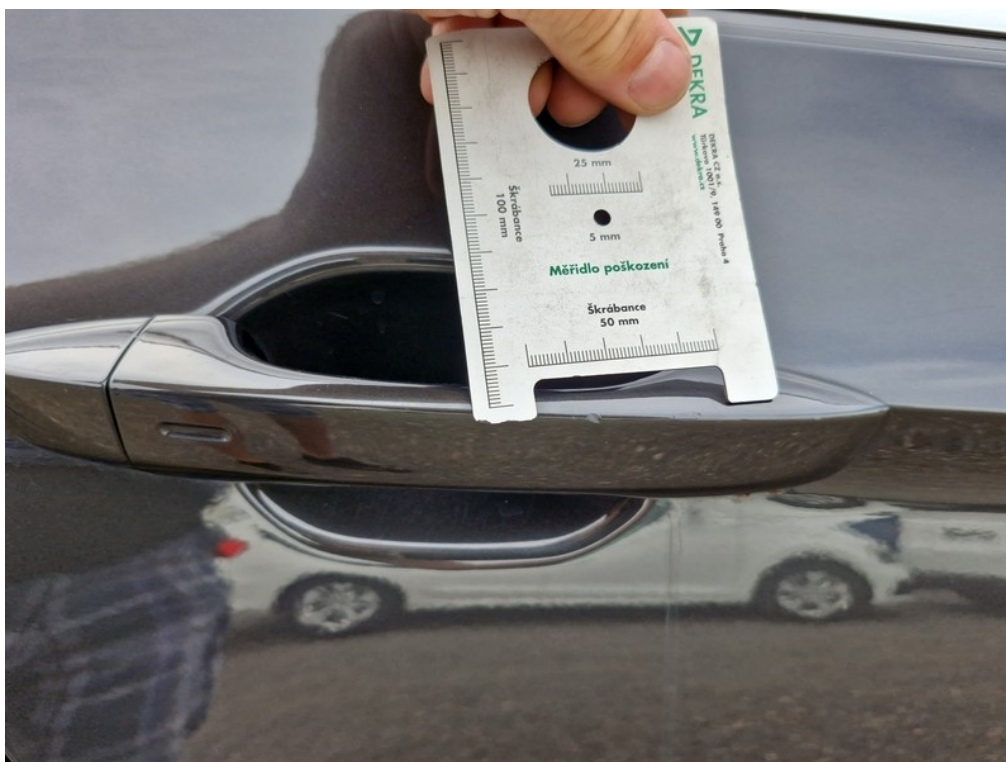
**17 Madlo kliky PZ dveří - Škrábance**  
Umístění: Exteriér (vnější prostor)

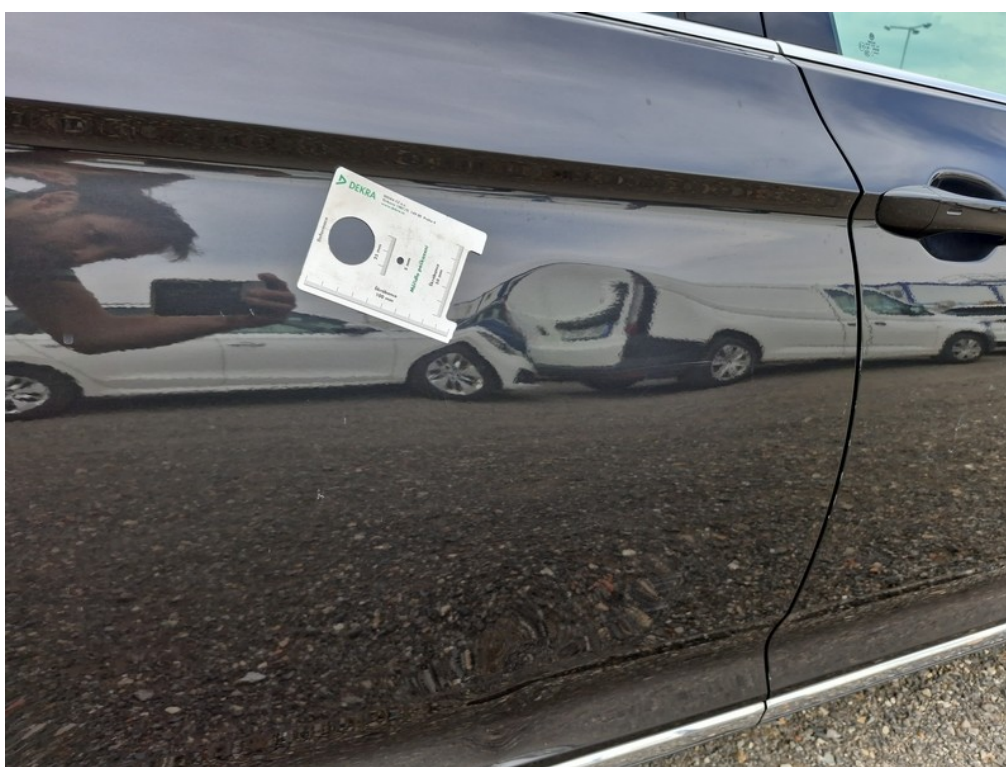
**18 Dveře zadní pravé - Deformace**  
Umístění: Exteriér (vnější prostor)

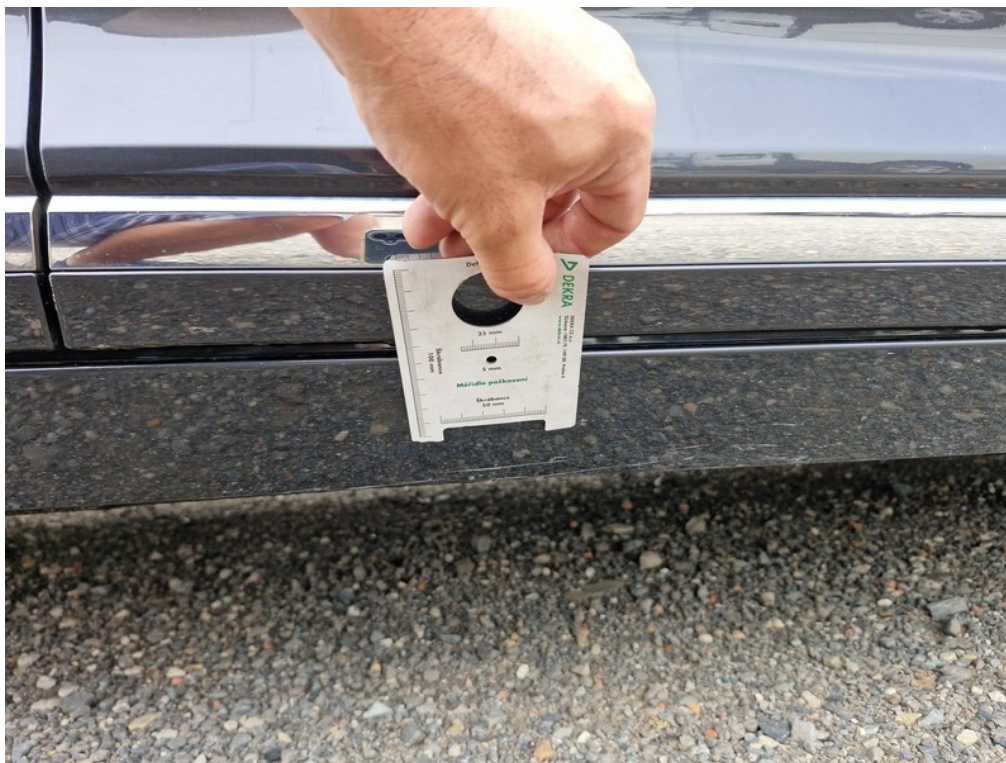
**19** Práh pravý - Škrábance  
Umístění:

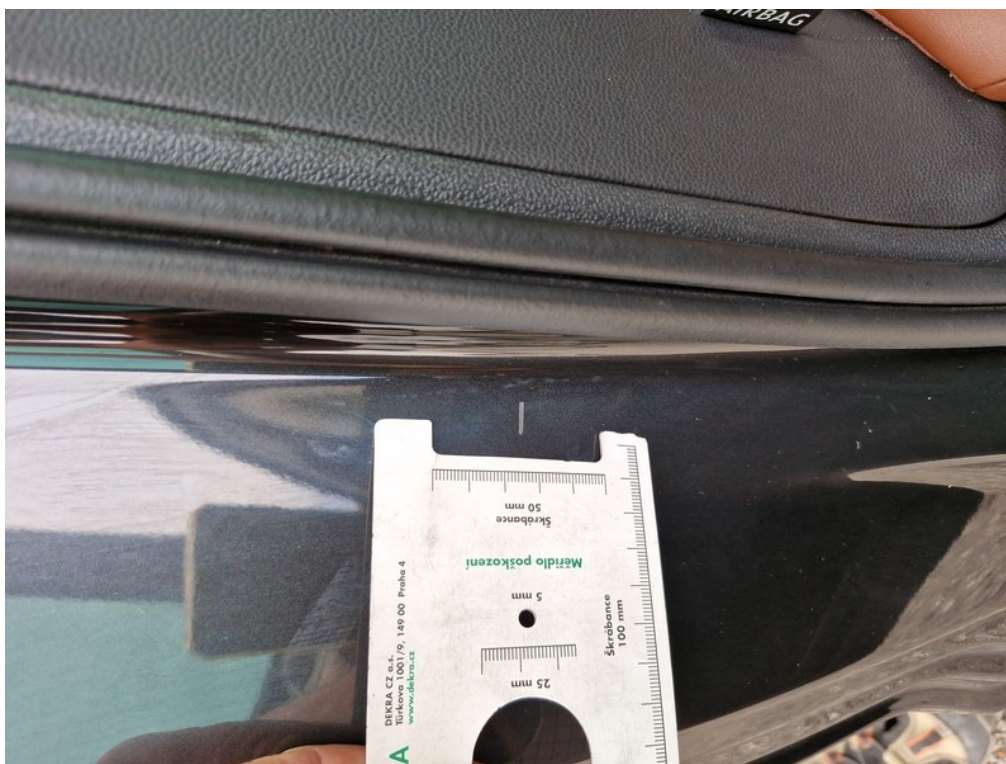
**20** C sloupek pravý - Škrábance  
Umístění:

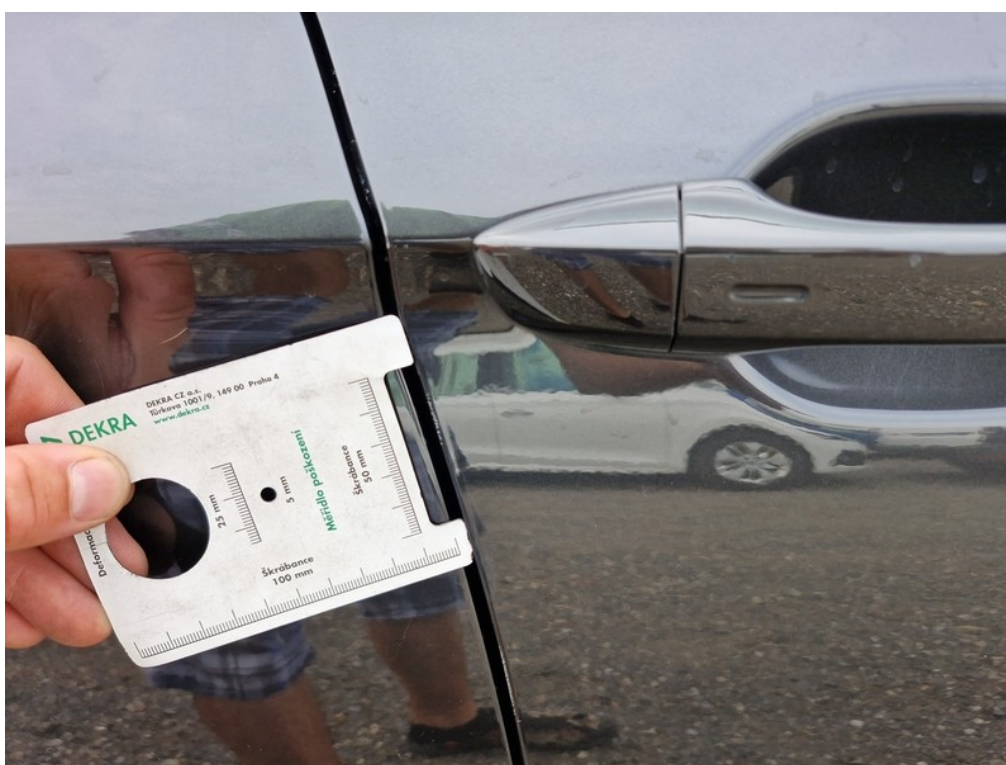
**22 Dveře přední pravé - Škrábance**  
Umístění: Exteriér (vnější prostor)

Poznámka: + jamka

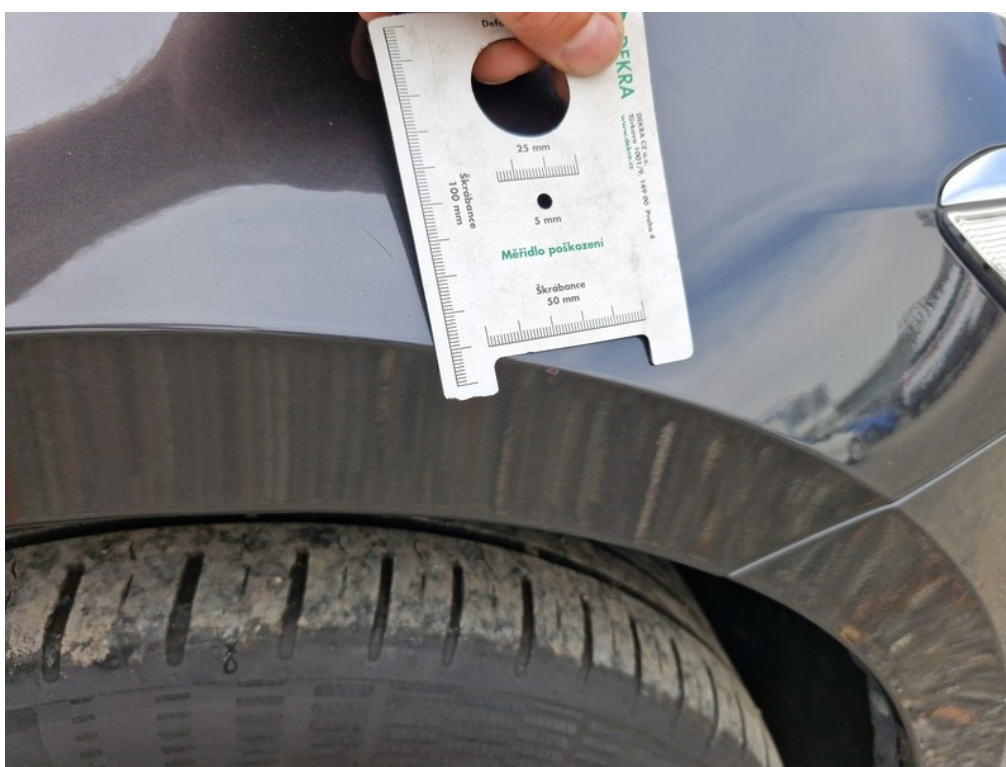
**24** Blatník přední pravý - Jamka

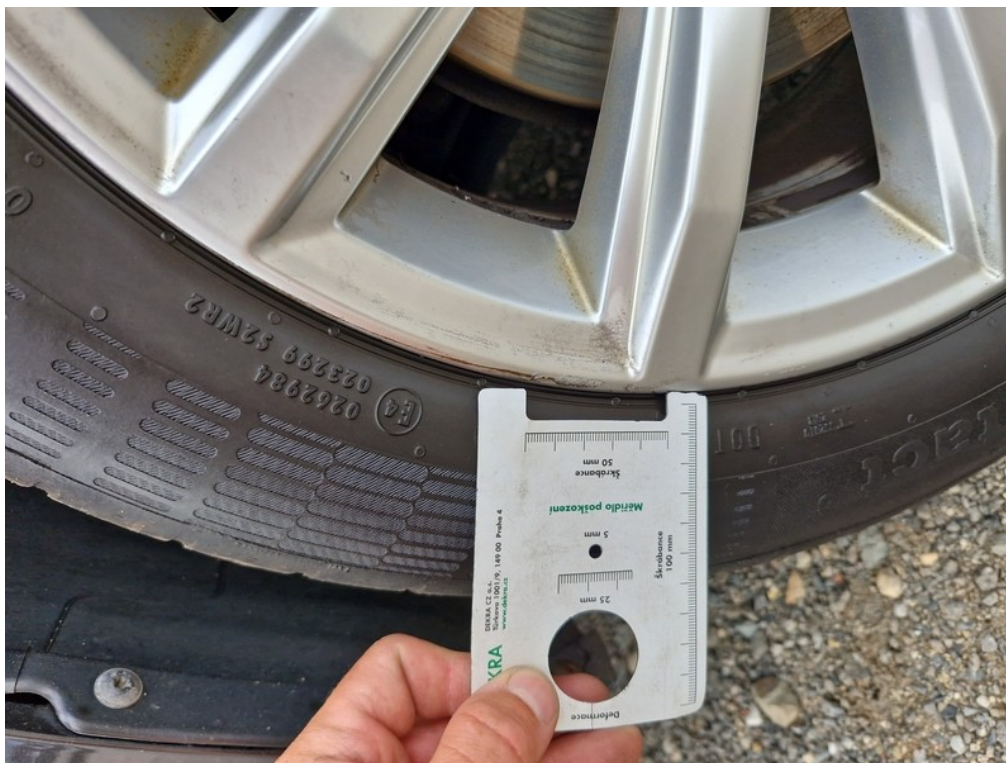
**25** Disk PP kola - Škrábance  
Umístění:

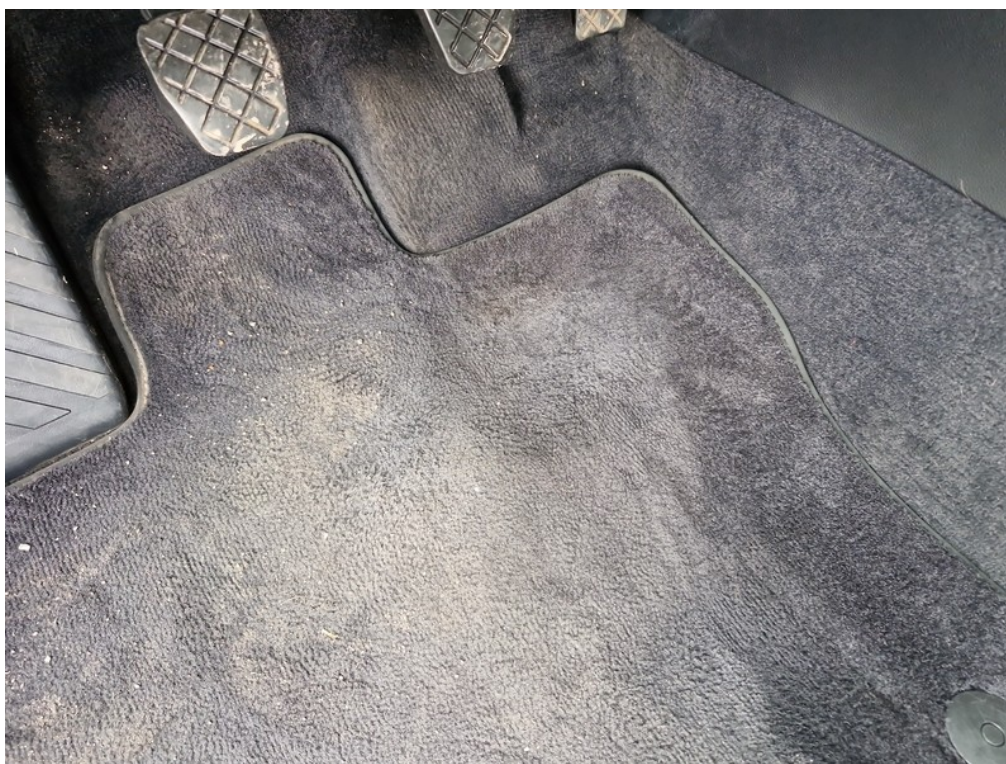
**26** Přídavný koberec LP - Opotřebení  
Umístění:
