**DEKRA CZ a.s.**

**ÚDAJE O VOZIDLE**

| RZ: | <b>7AJ2399</b> | VIN: | WVWZZZ3CZKE054693 |
| Model vozidla: | Volkswagen Passat Variant (CB5) (2019) | Provedení: | Pas.Var.2.0TDI 110 HL |

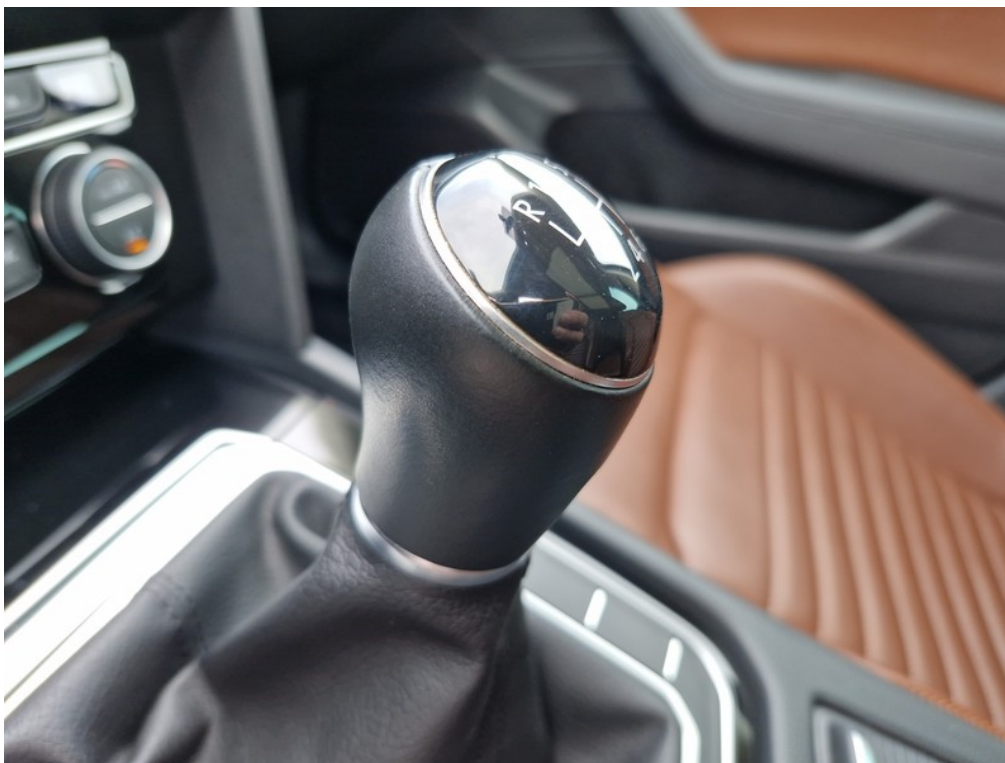
**27** Řadicí páka - Opatření  
Umístění:

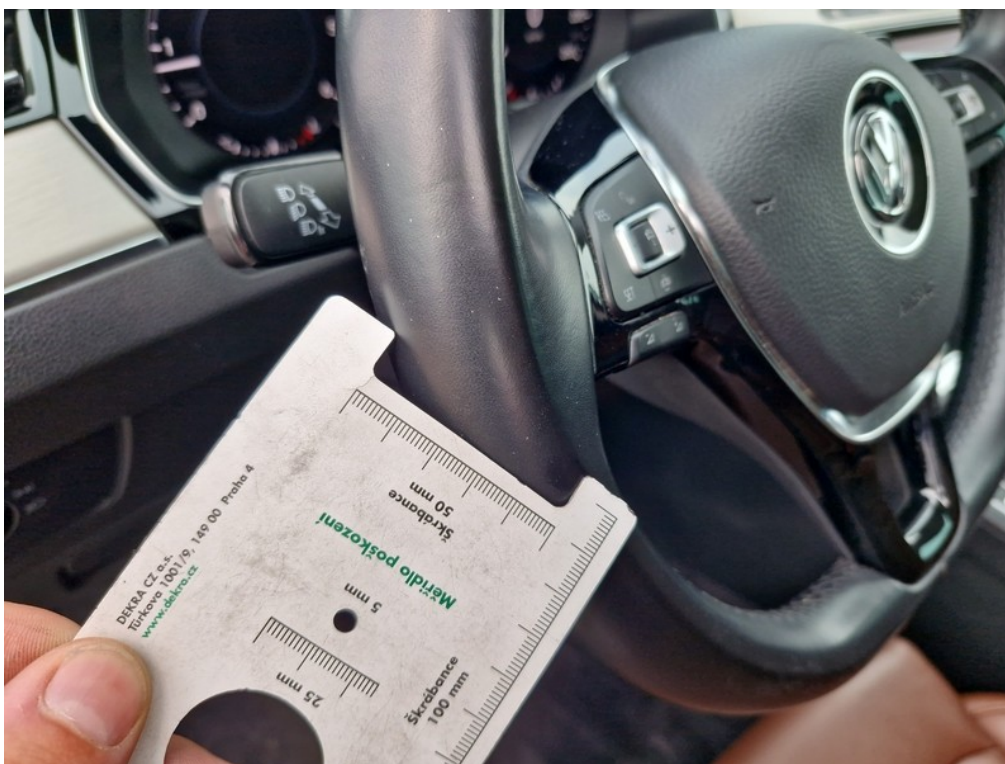
**28** Volant - Opatření  
Umístění:

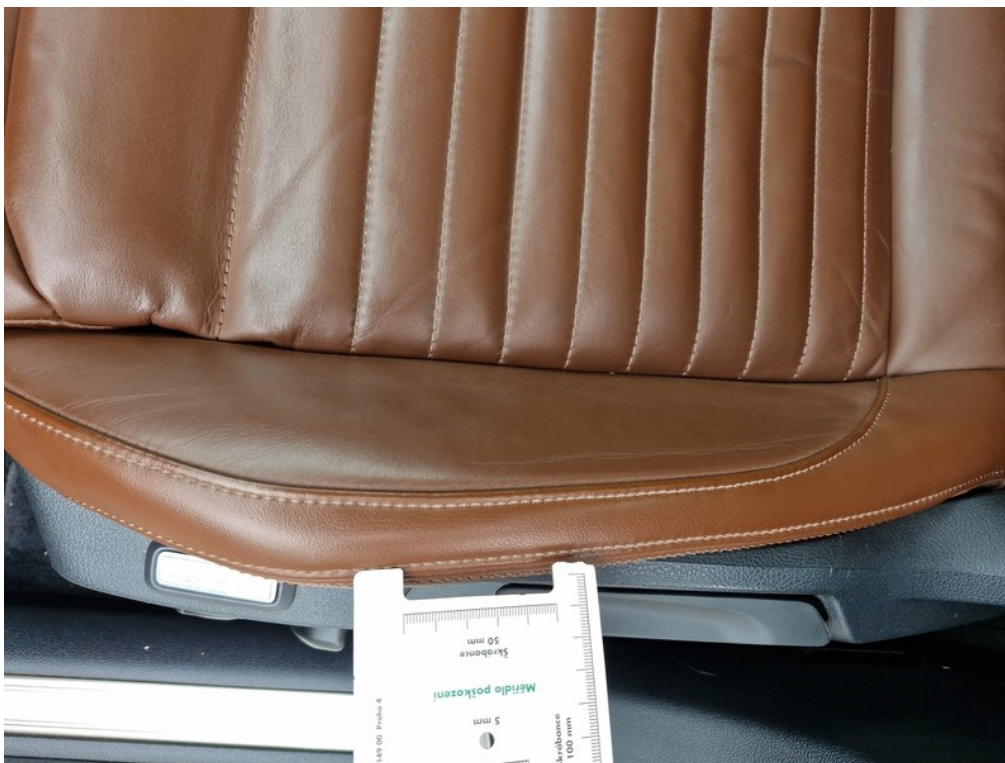
**29** Potah sedáku sedadla řidiče - Opotřebení  
Umístění: Interiér (vnitřní prostor)

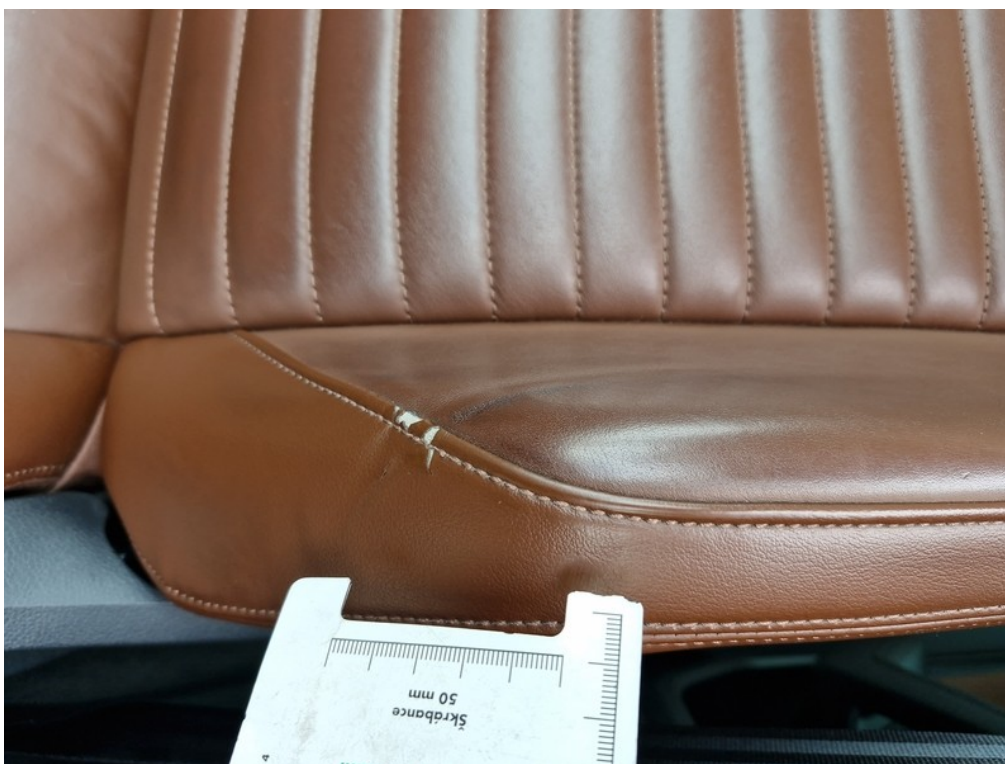
**30** Potah opěradla sedadla řidiče - Opotřebení  
Umístění: Interiér (vnitřní prostor)

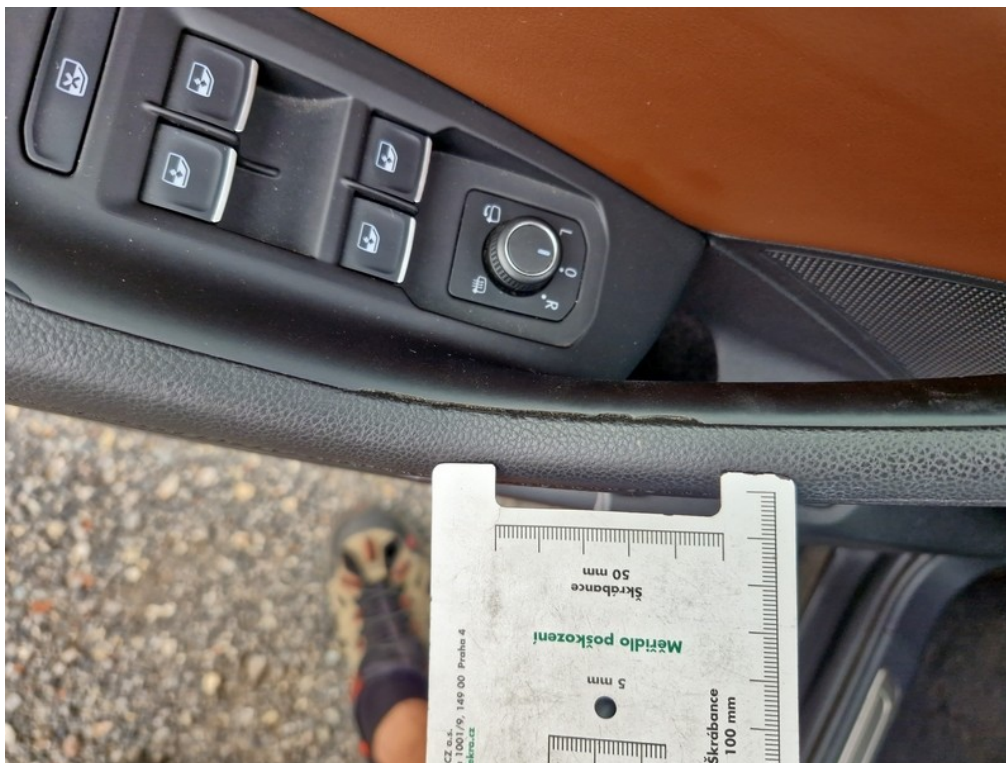
**31** **Madlo výplně LP dveří - Výrobní vada**  
Umístění: Interiér (vnitřní prostor)

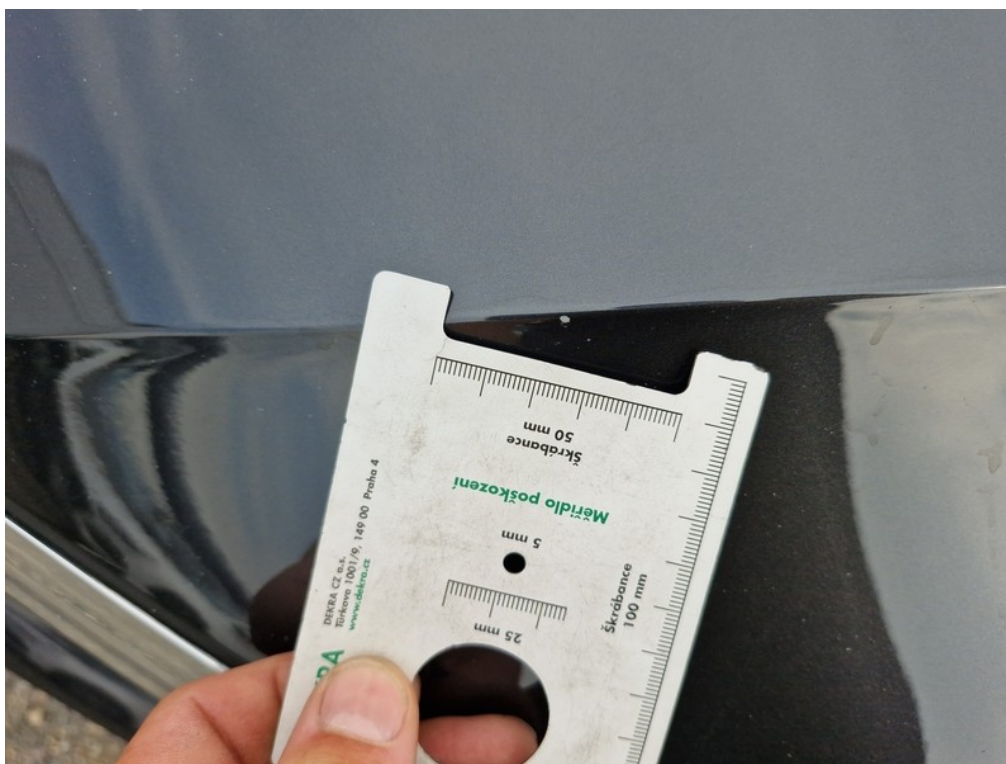
**32** **Přední část vozidla - Poškození od odletujícího kamení**  
Umístění: Ostatní

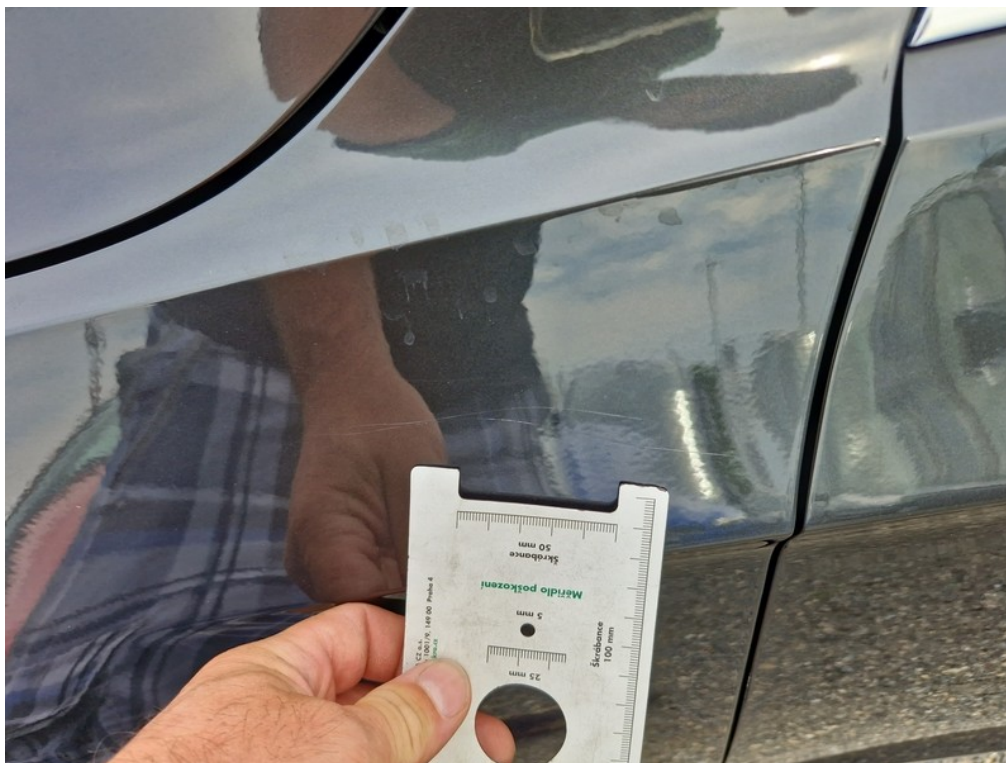
**33** Celková plocha karoserie - Škrábance  
Umístění: Ostatní

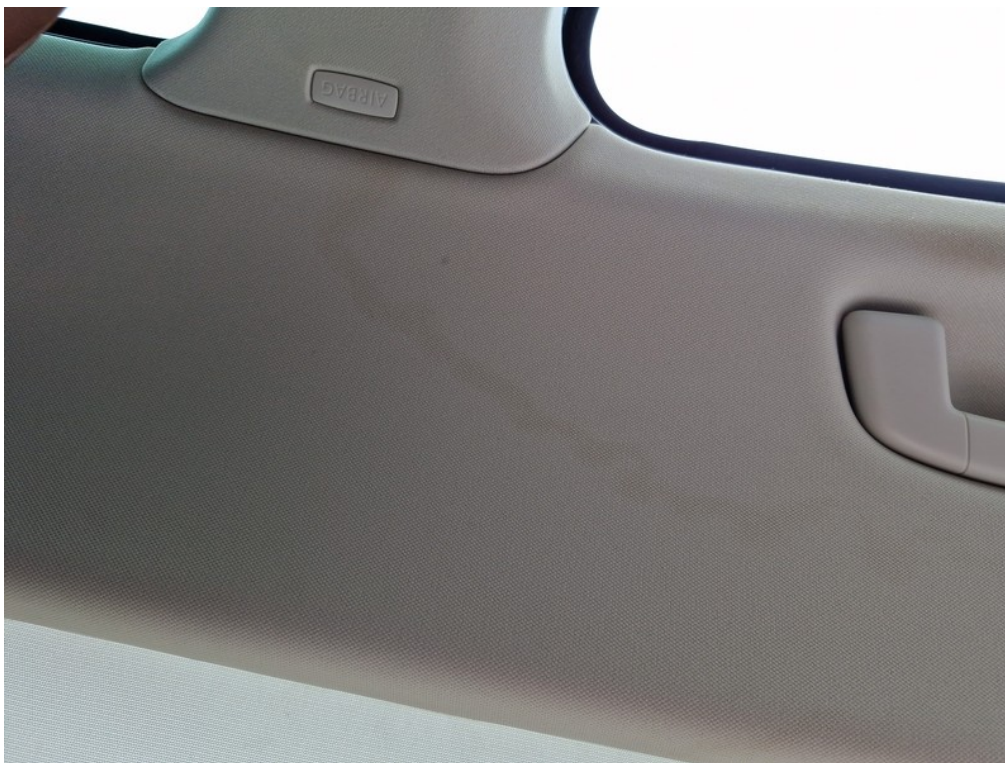
**34** Interiér - Znečištěno  
Umístění:

Viz popis k poškození č. 34
