**DEKRA CZ a.s.**

**ÚDAJE O VOZIDLE**

| RZ: | <b>7AJ2399</b> | VIN: | WVWZZZ3CZKE054693 |
| Model vozidla: | Volkswagen Passat Variant (CB5) (2019) | Provedení: | Pas.Var.2.0TDI 110 HL |

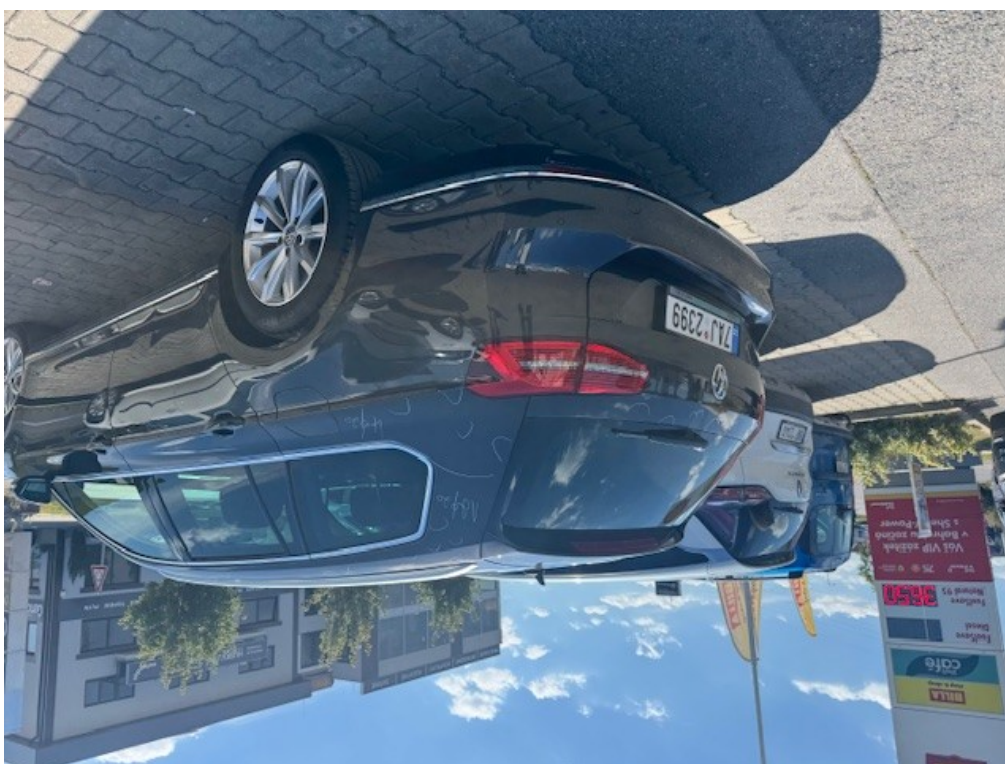
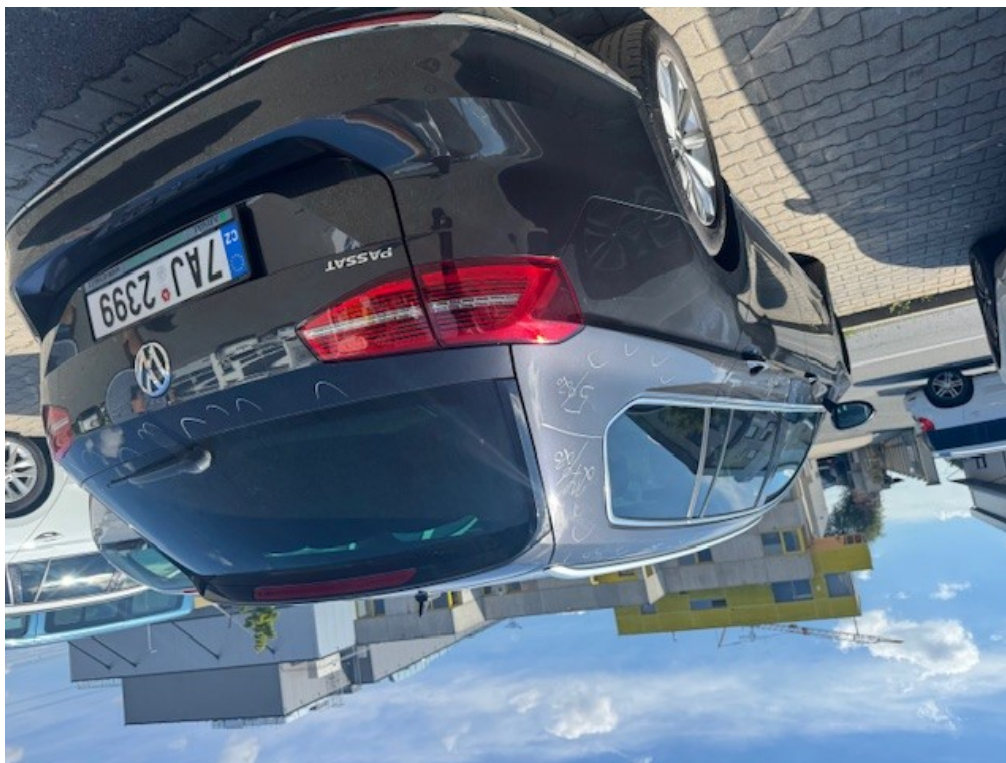
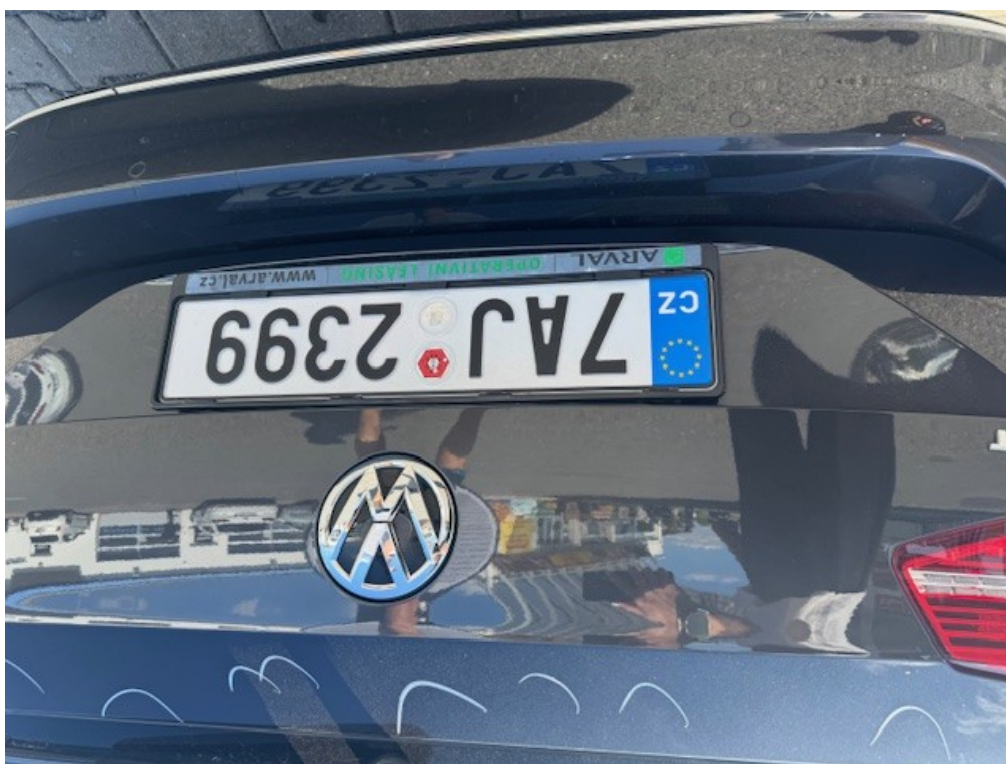
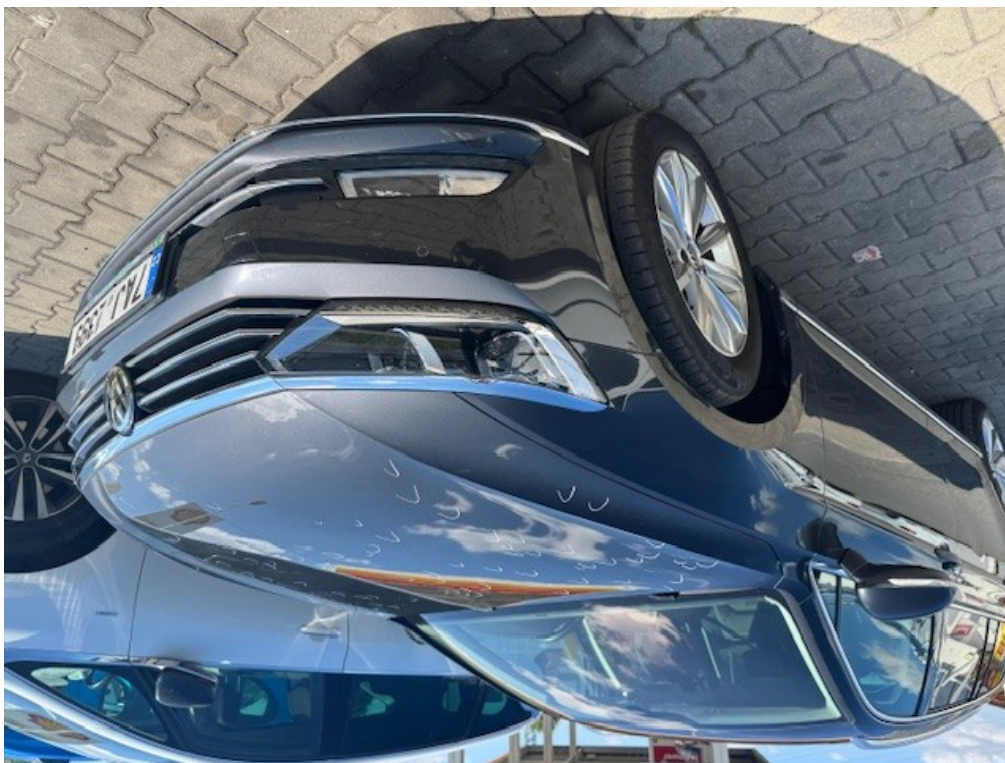
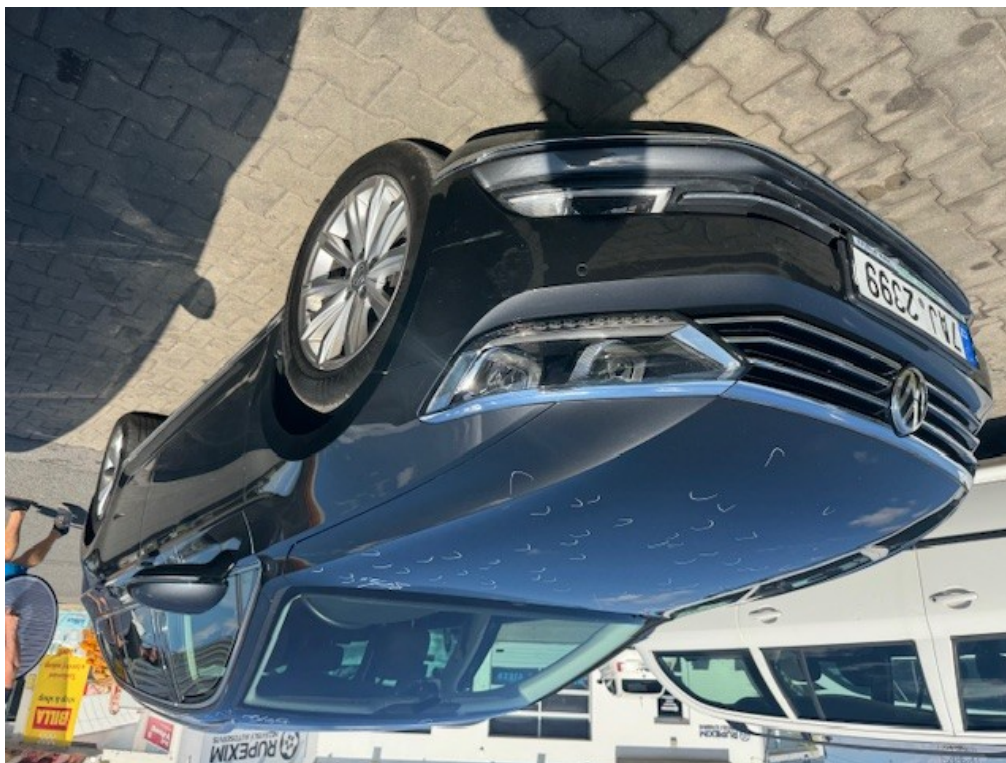
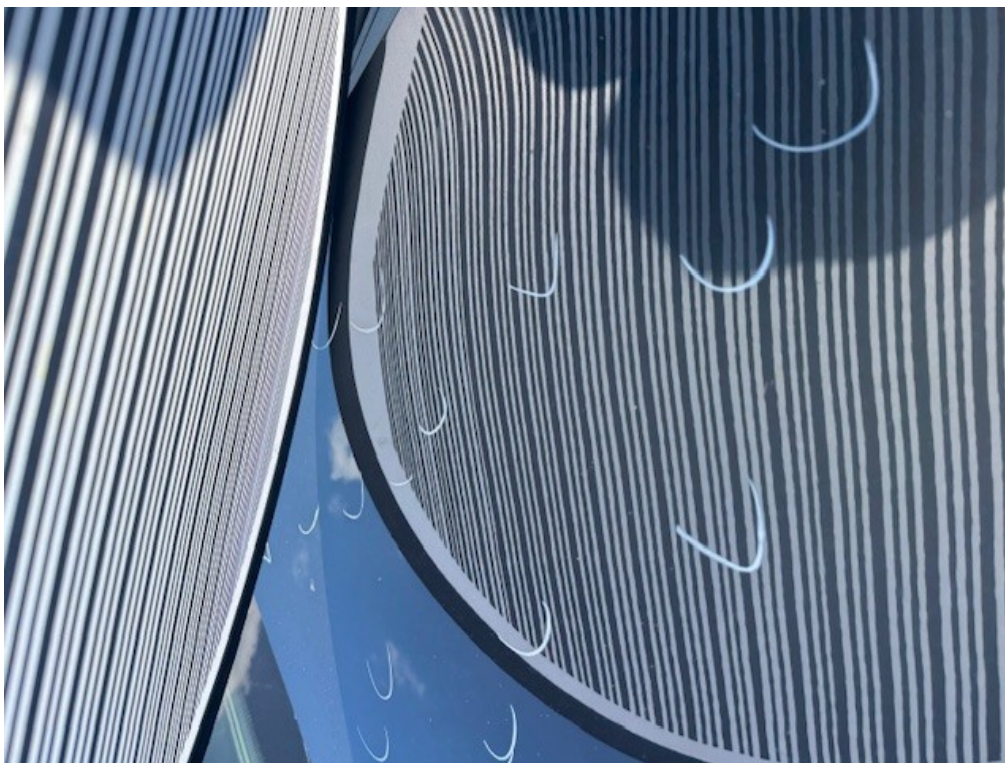
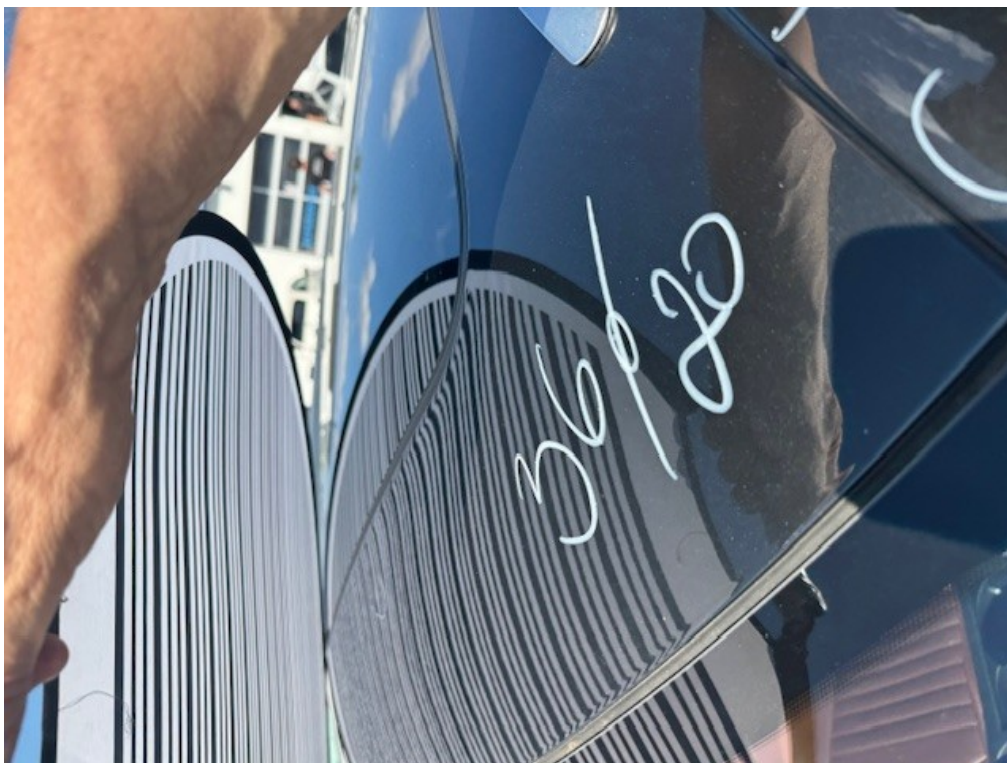
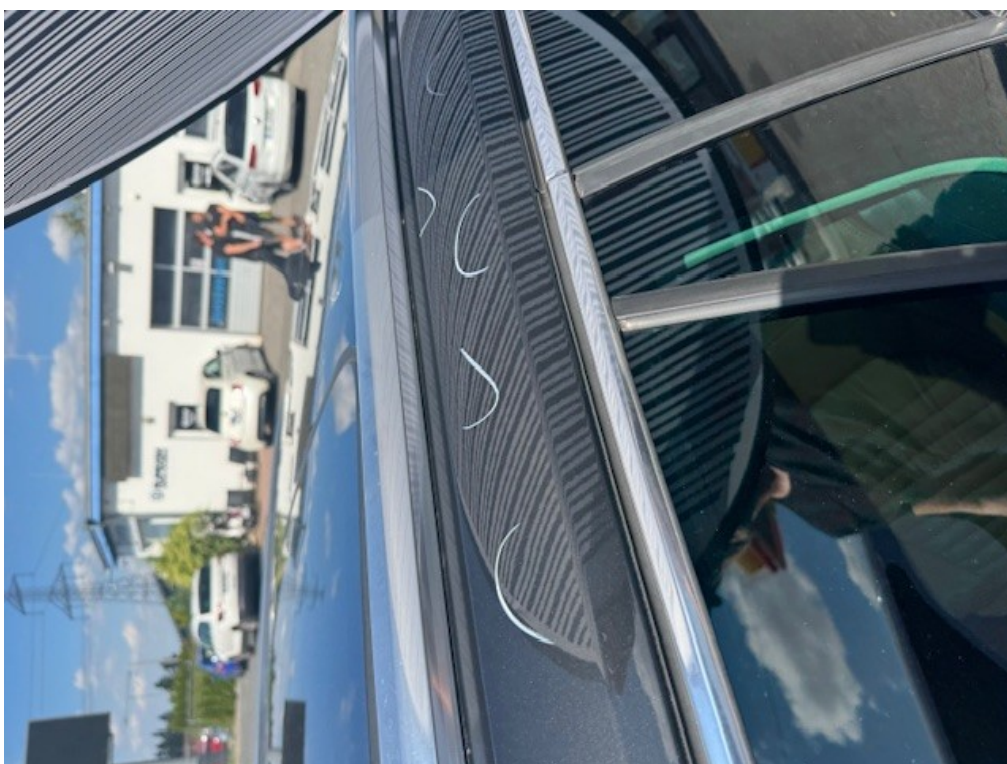
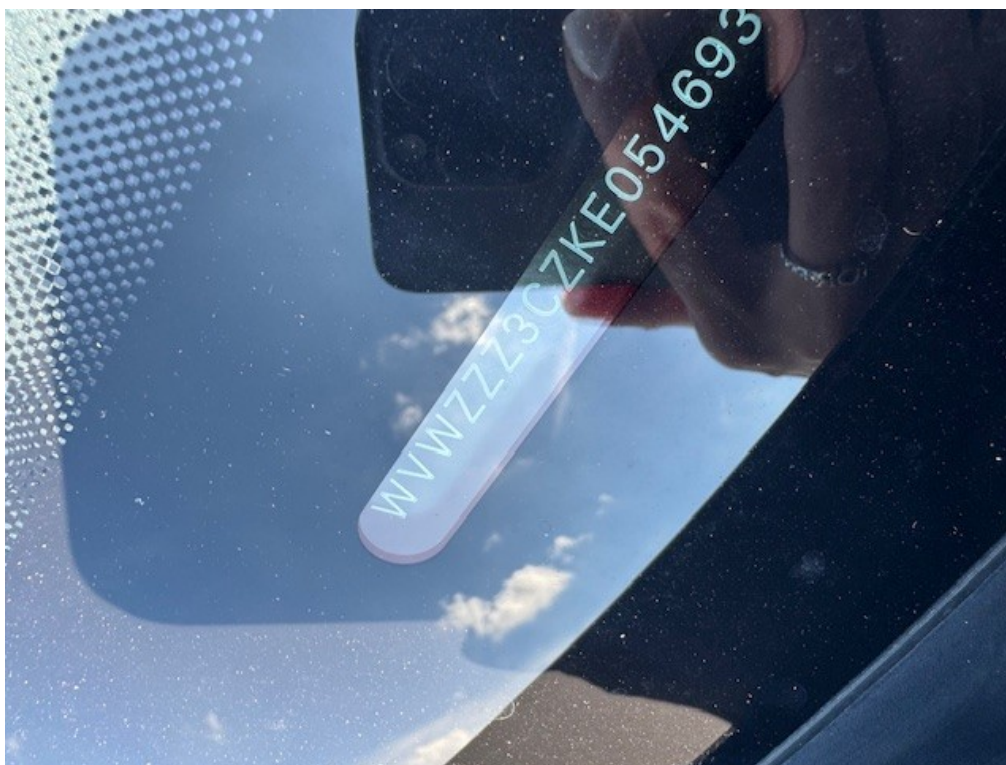
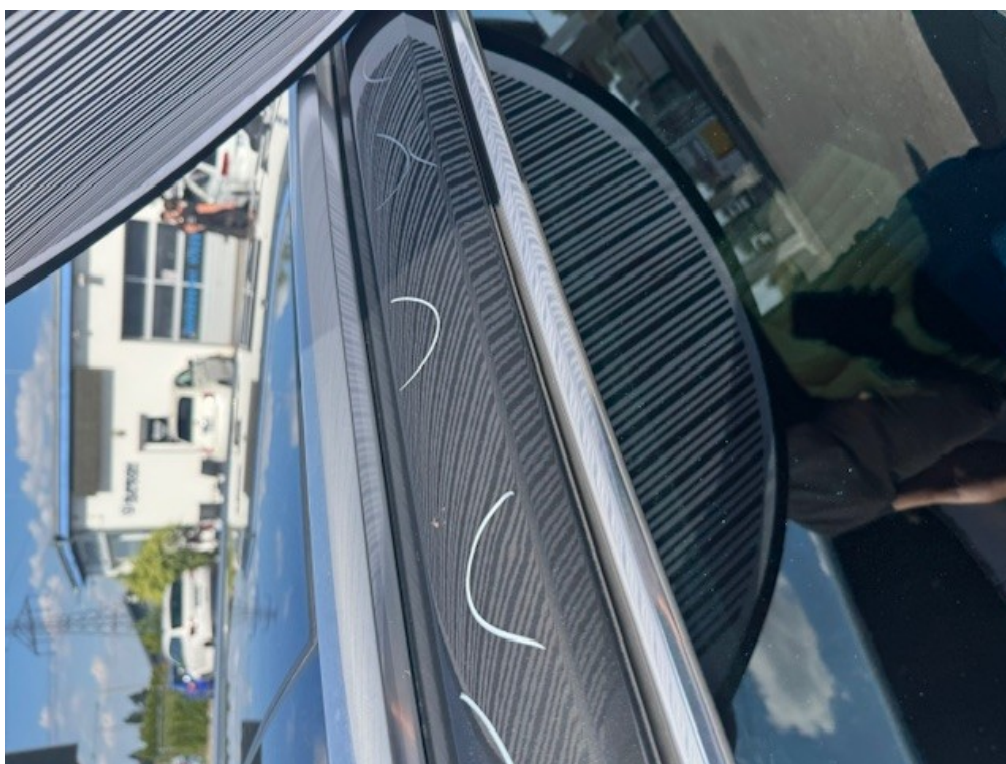
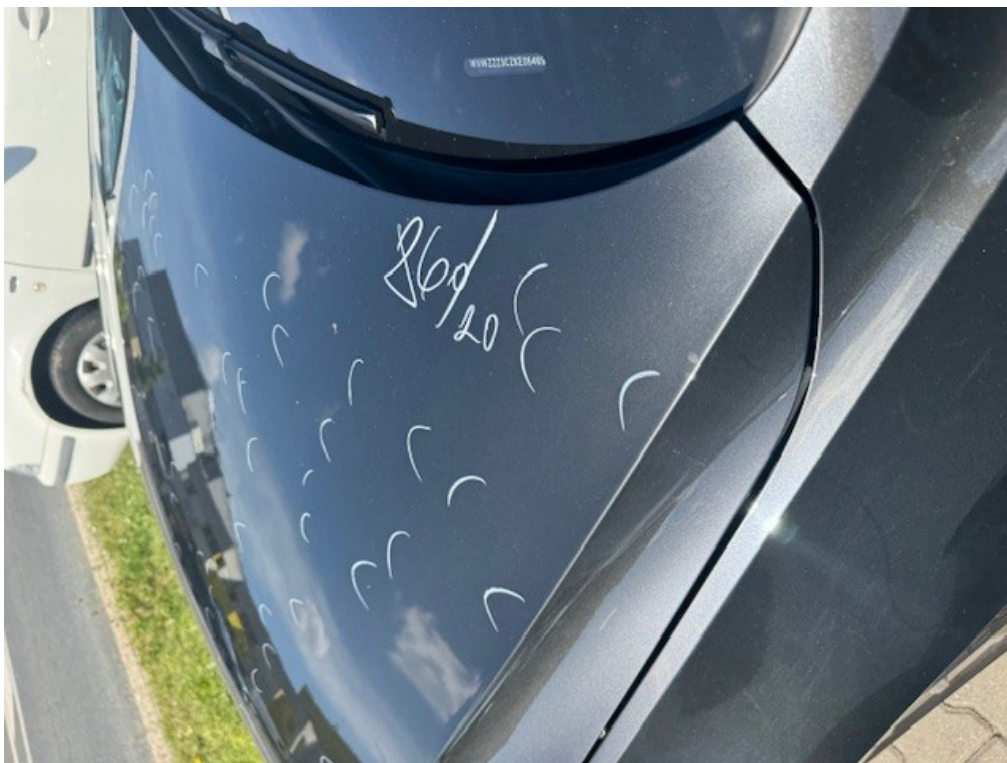
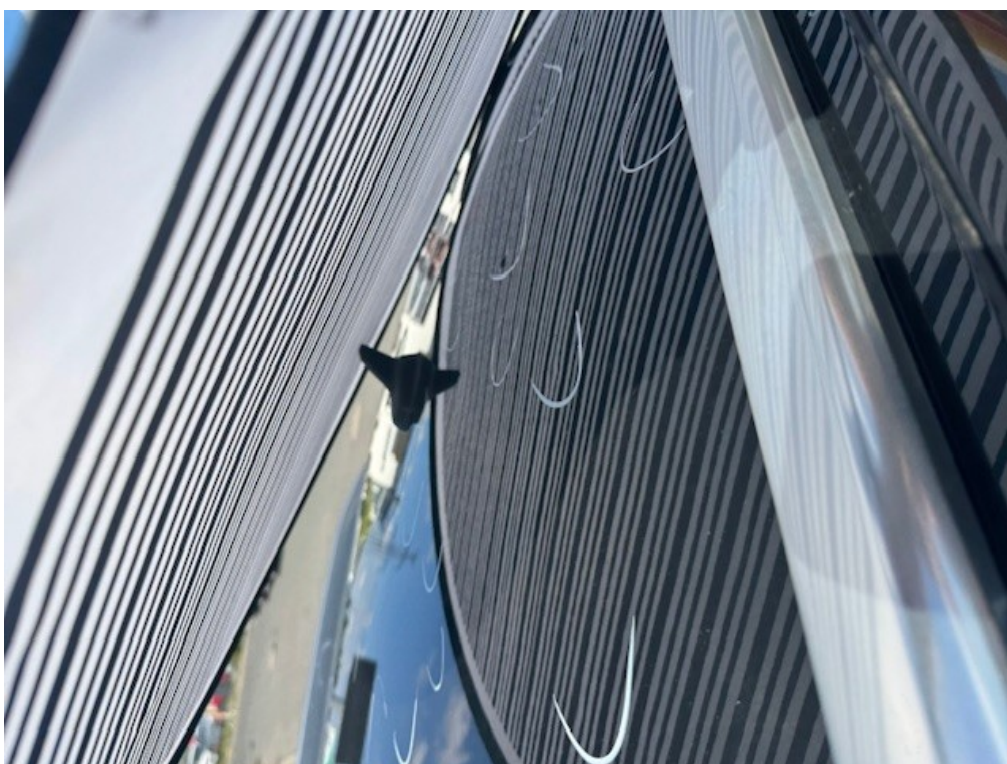
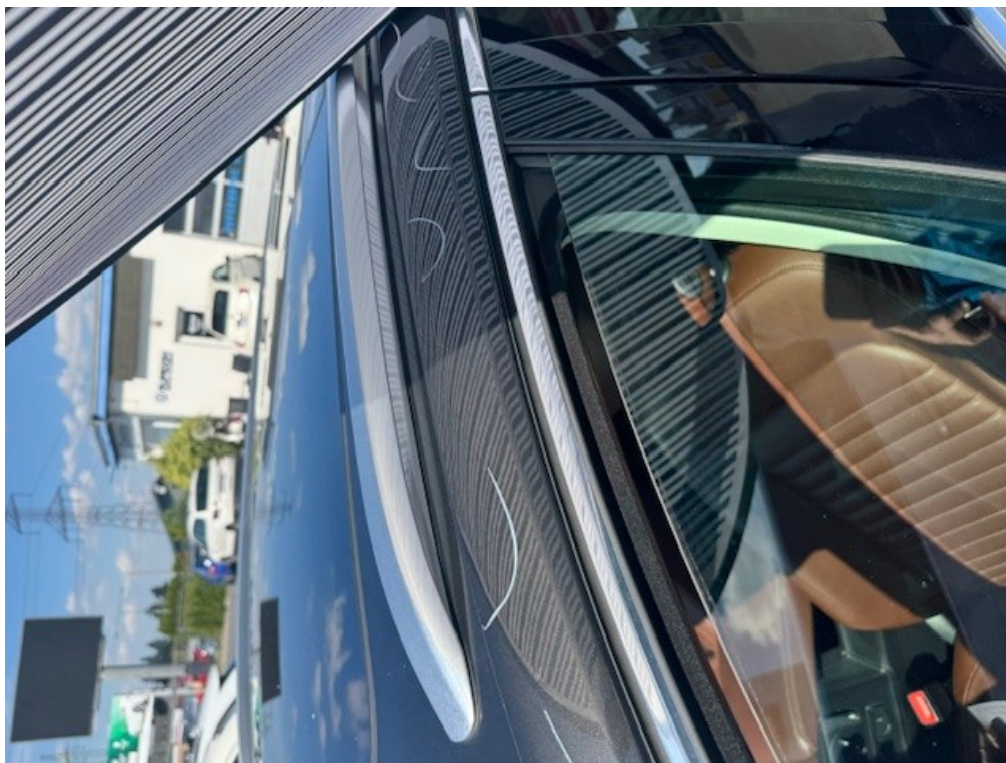
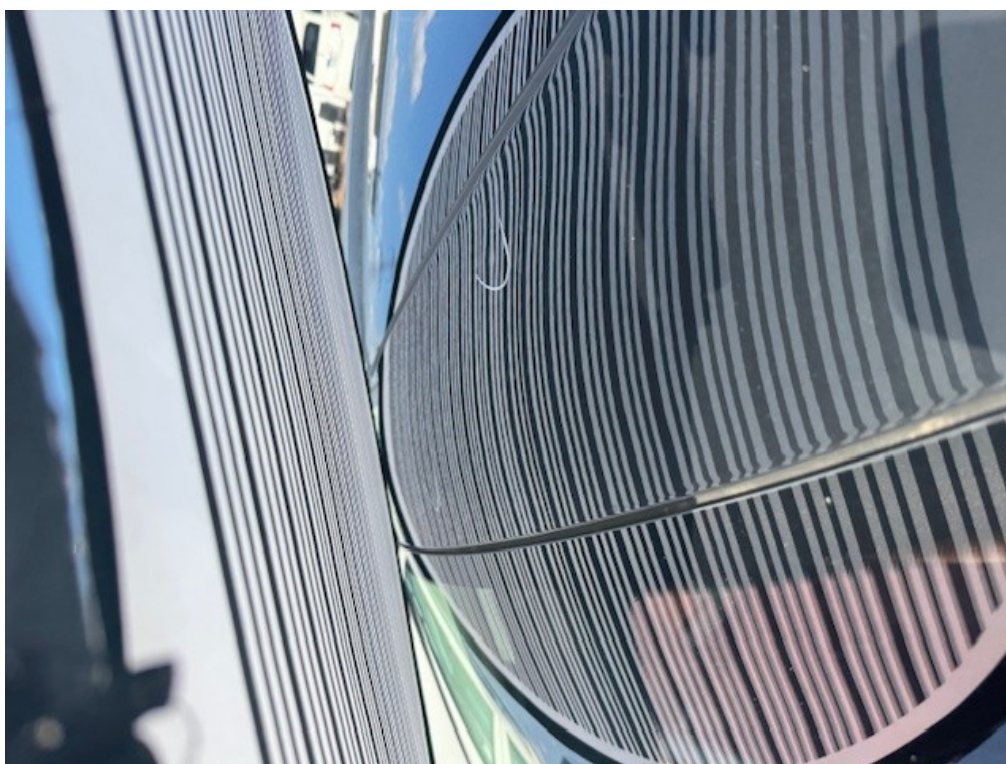
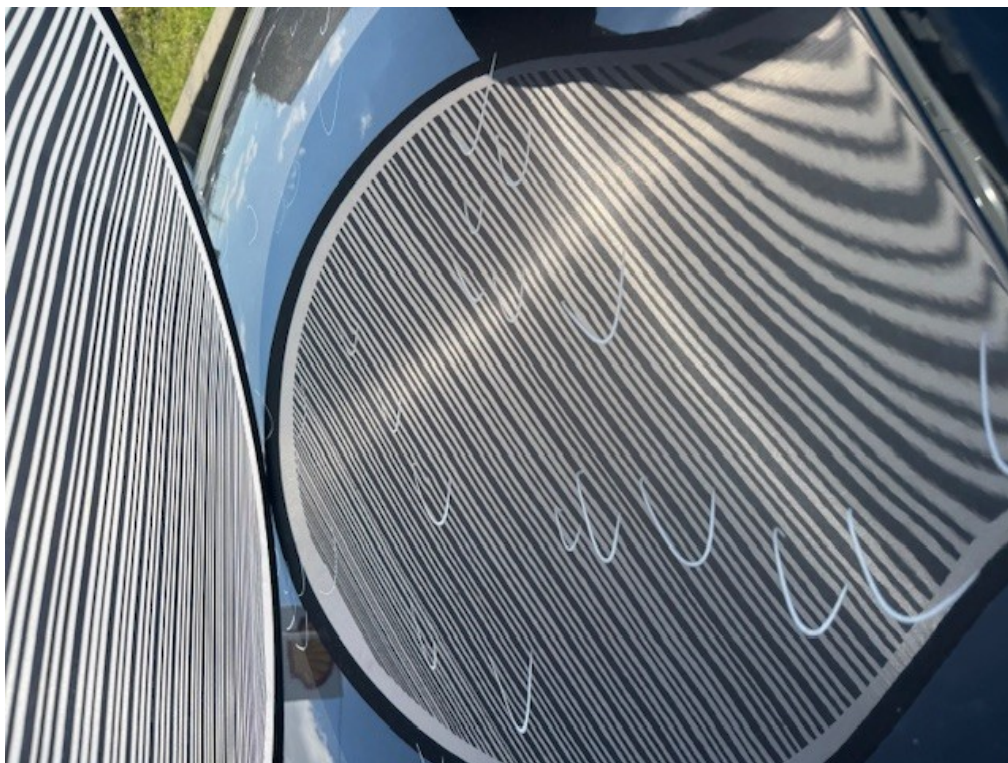
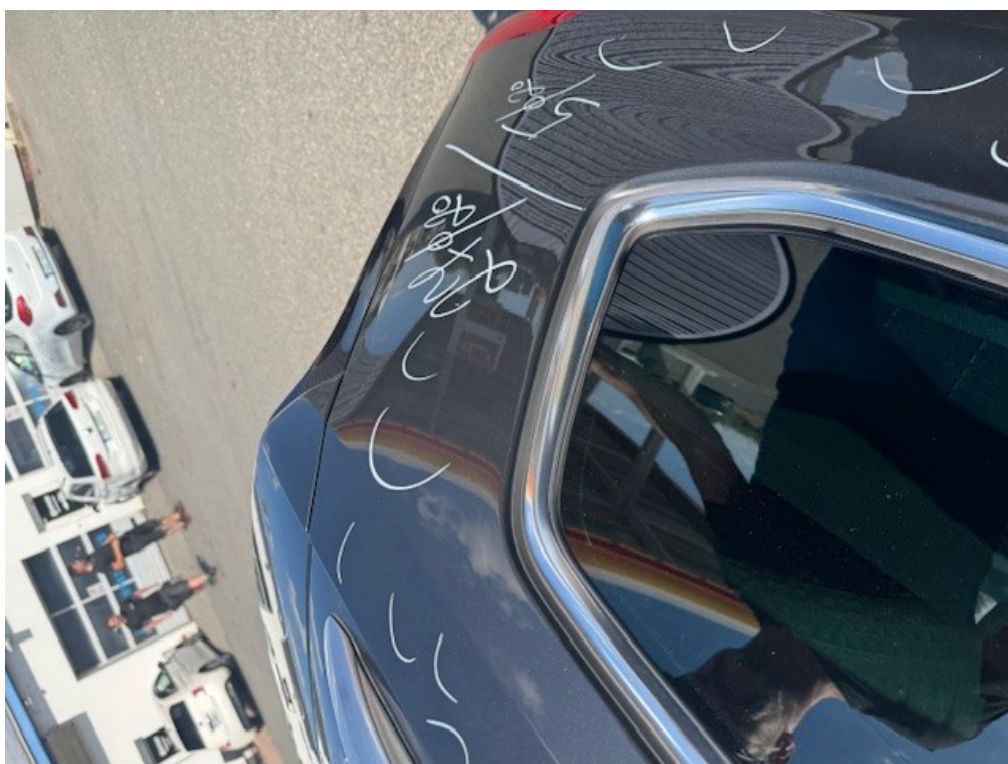
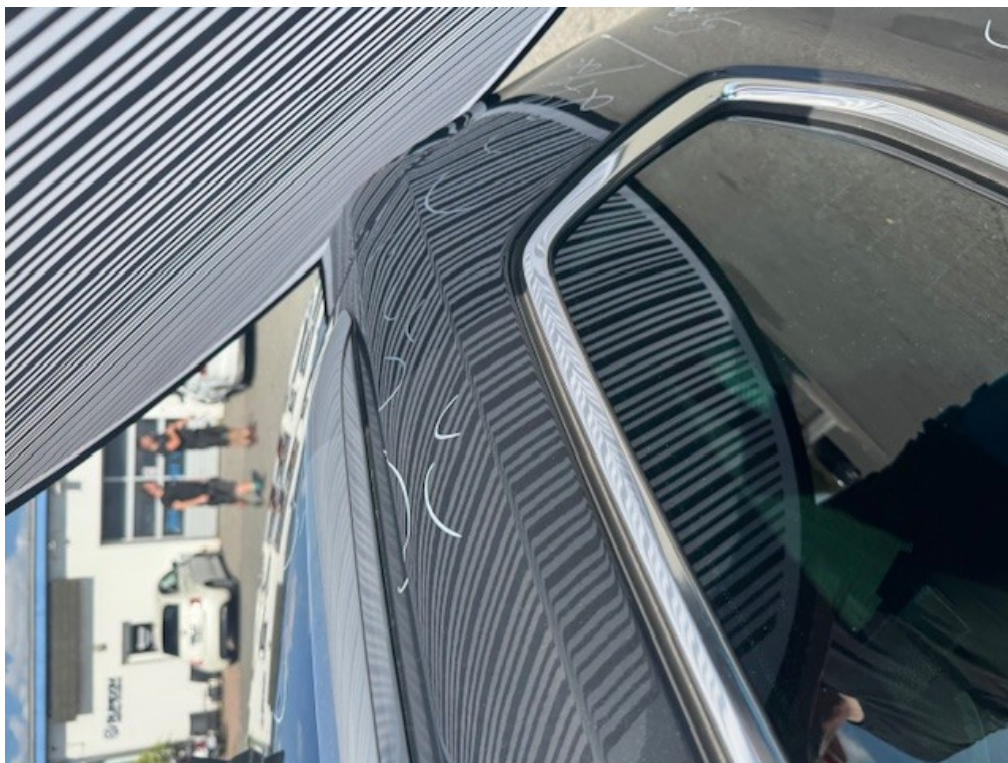
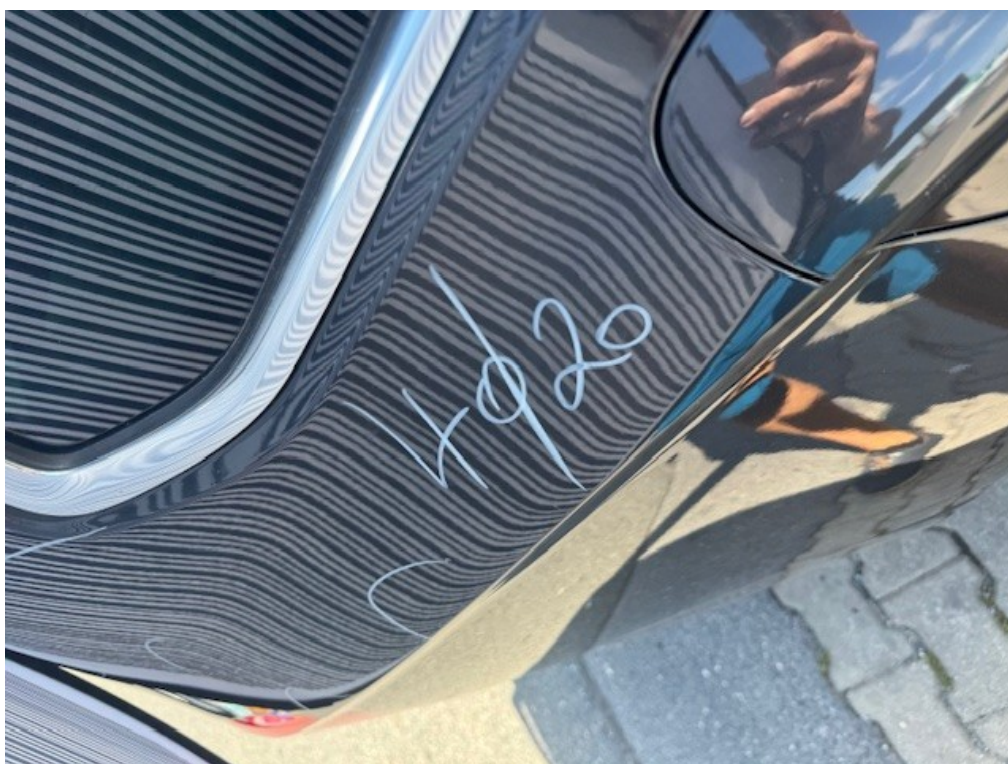
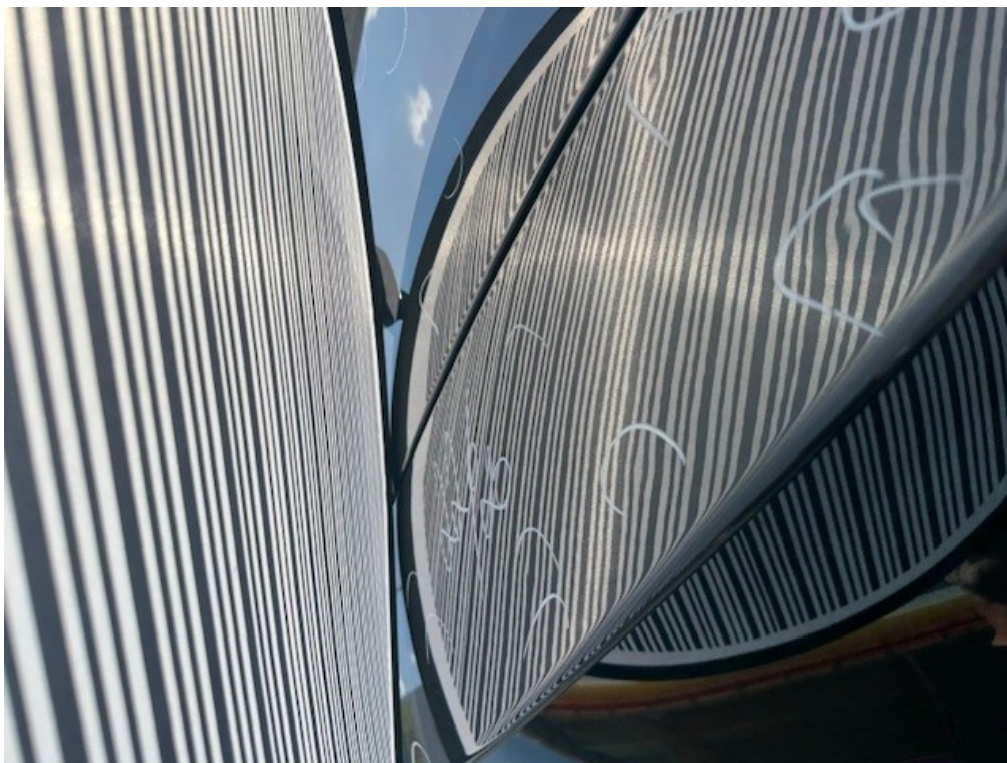
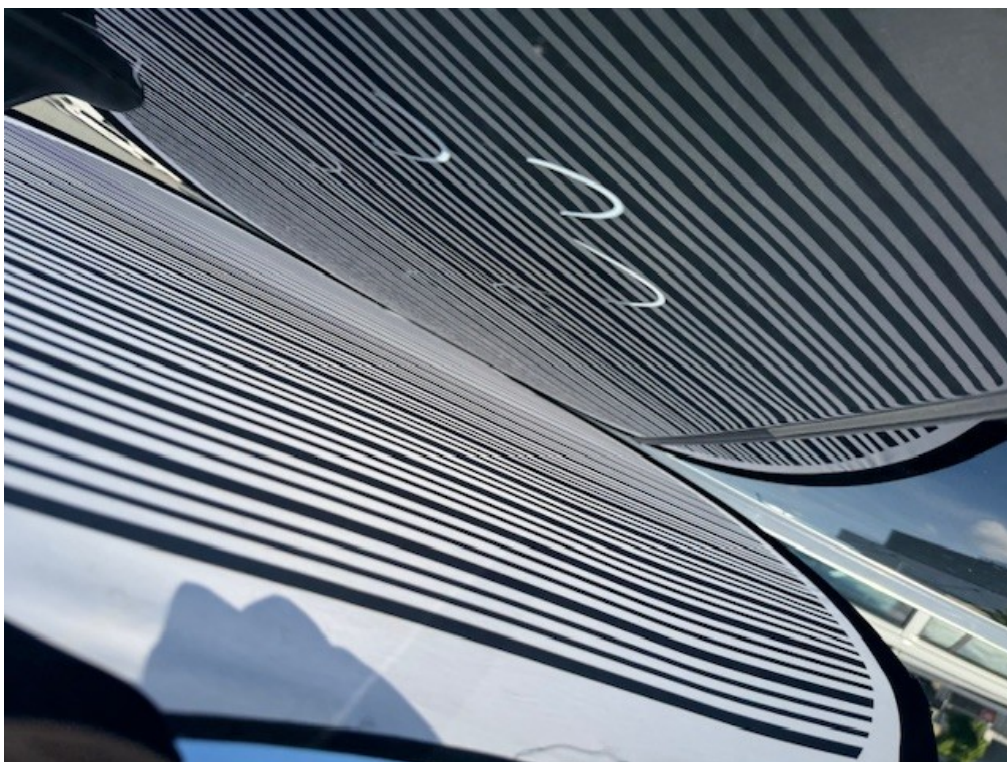
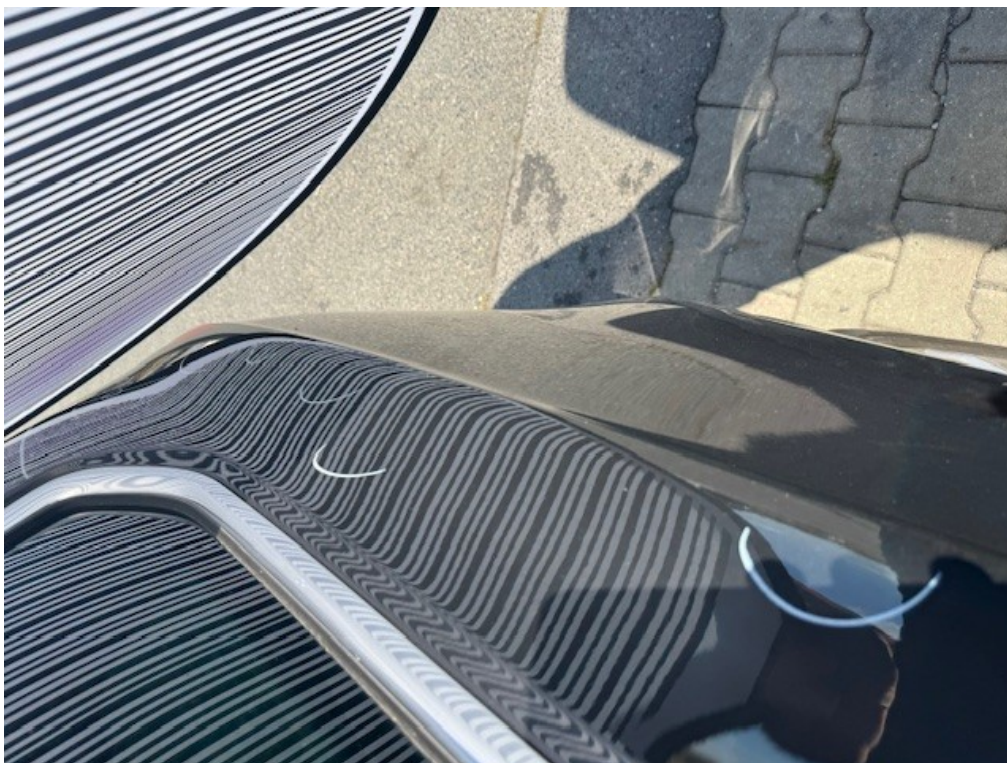
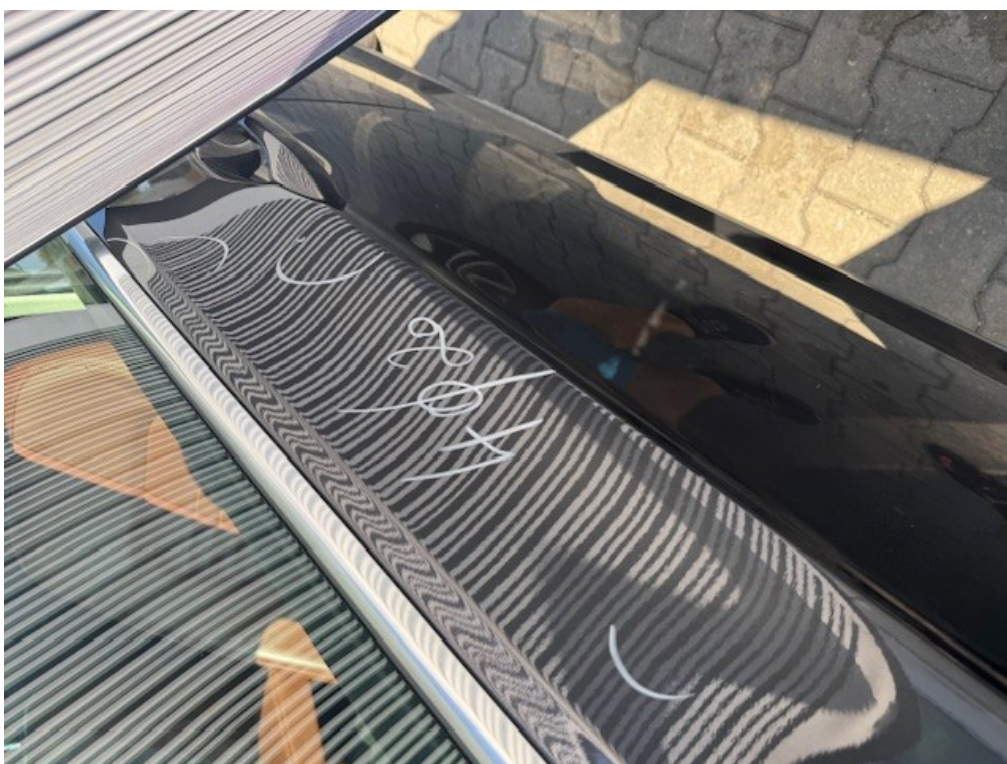
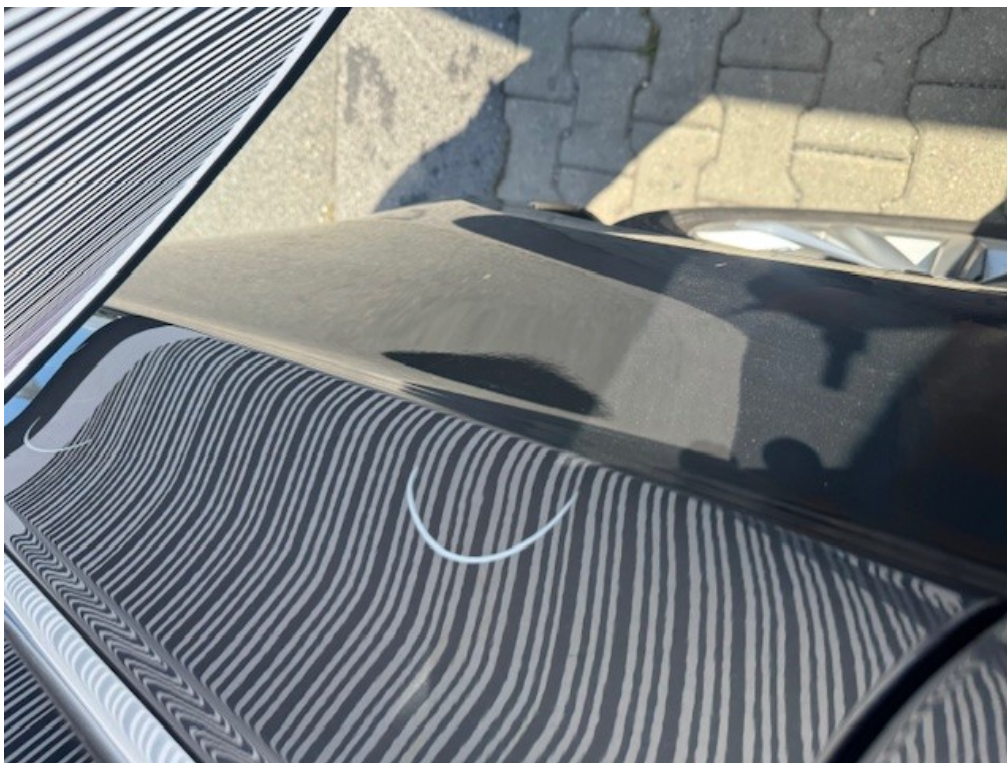
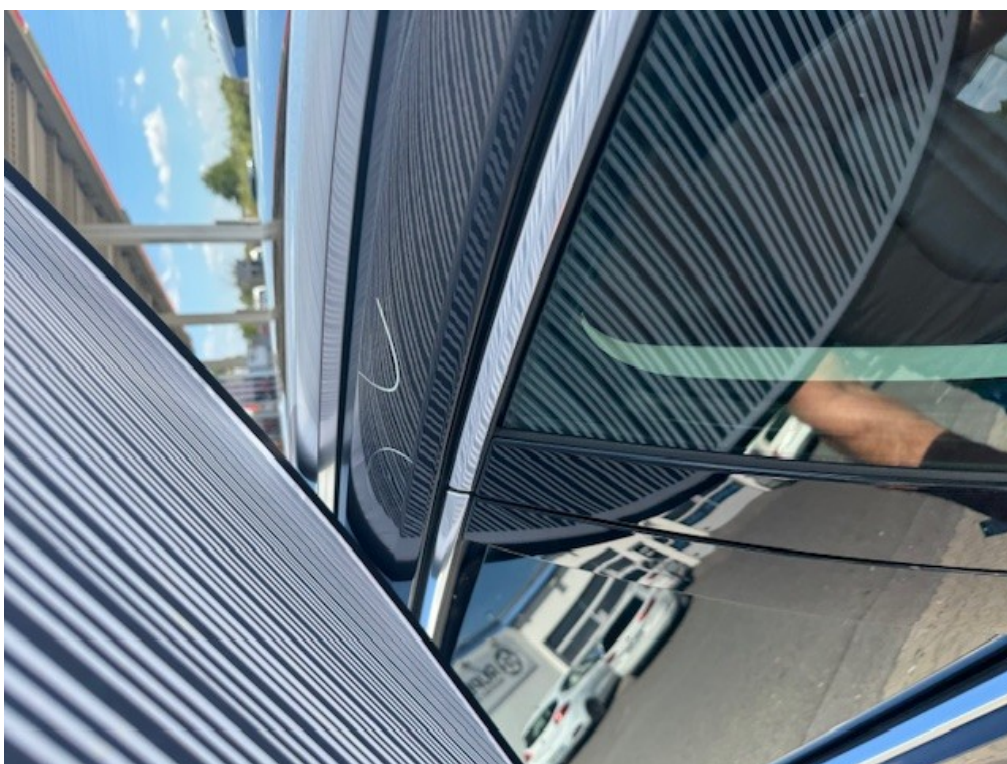
**Poznámka:** Důvod druhé prohlídky: Jamky od krup

**35** Celková plocha karoserie - Jamky od krup  
Umístění: Ostatní
