Expertise

Protokollnummer: 41229375
Auftrags-Nr / Referenz: 25114395
Besichtigungsdatum: 26.08.2025

Hersteller: Volkswagen	Modell: Passat Variant 2.0 TDI SCR DSG Business
FIN: WVVZZZ3CZLE085021

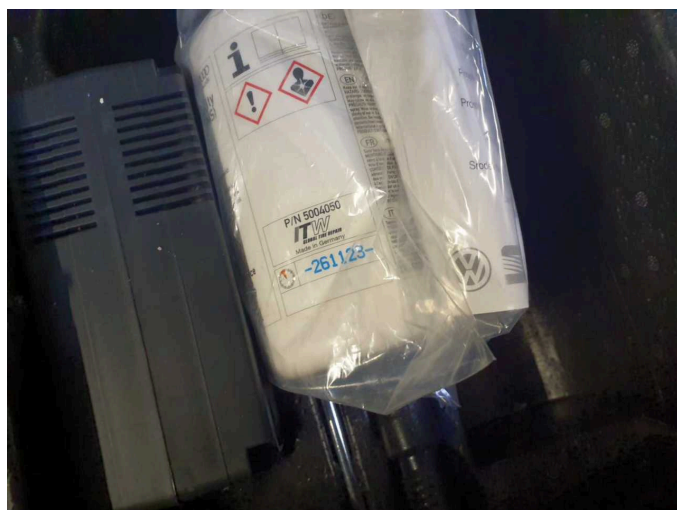
Beschädigung 1: Ausrüstung: Tirefit Füllmittel - abgelaufen - erneuern

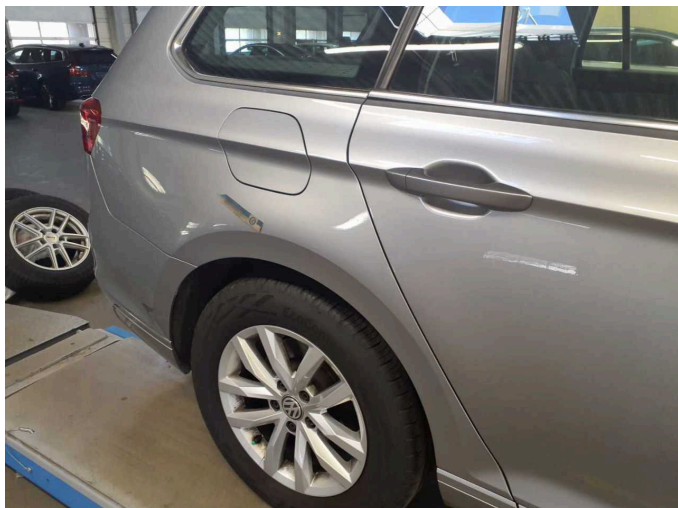
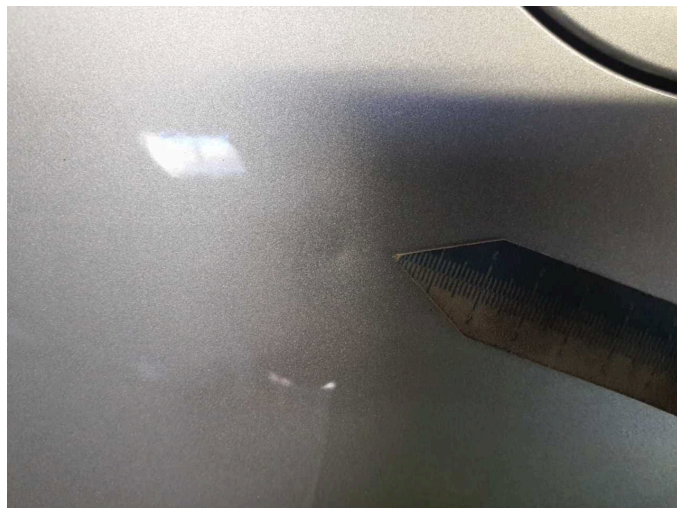
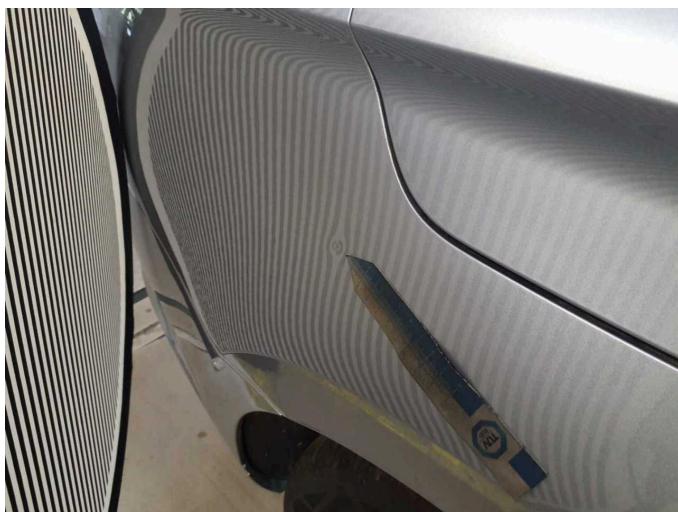
Beschädigung 2: Seitenwand rechts: Seitenwand - Delle(n) - sanft instandsetzen

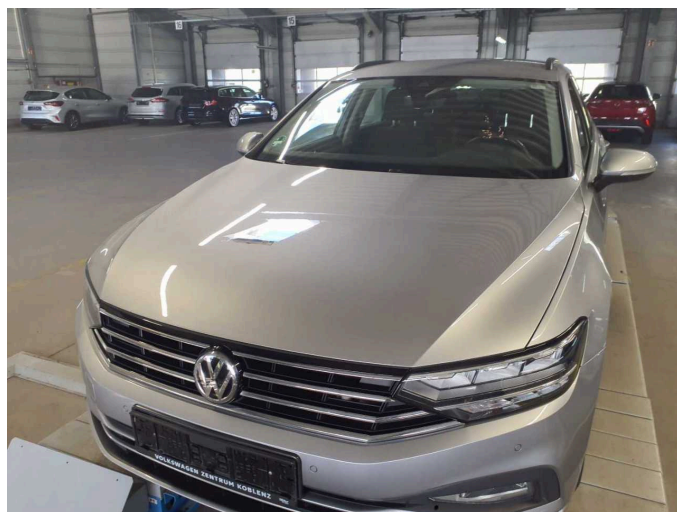
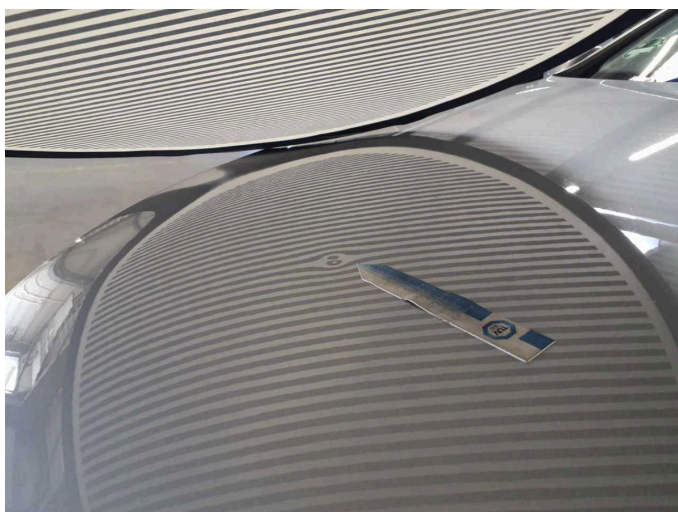
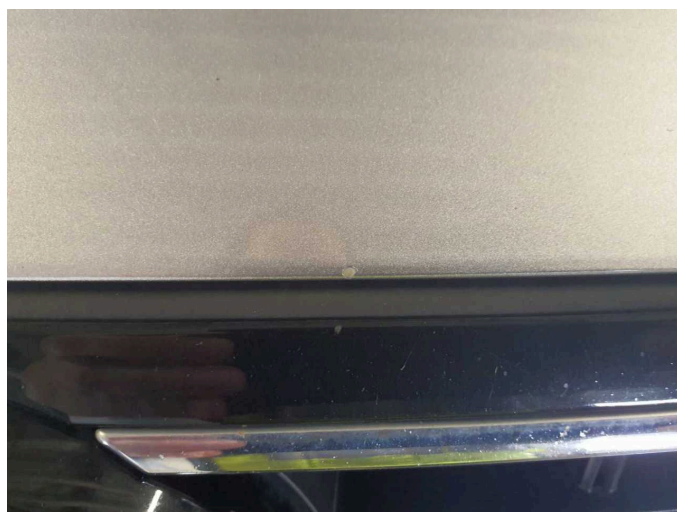
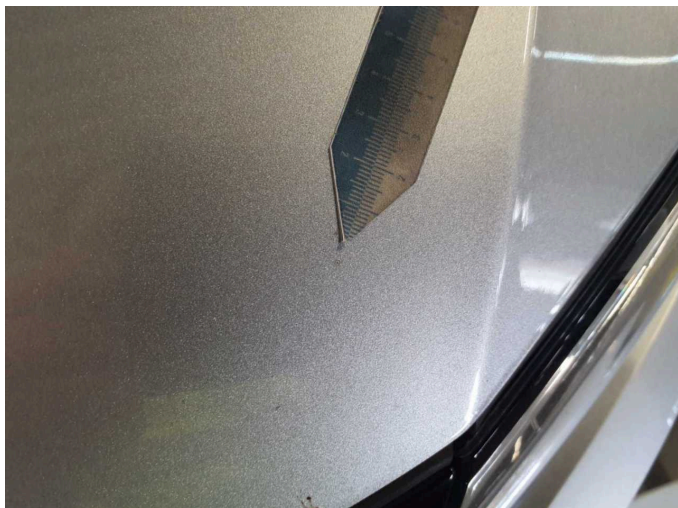
Beschädigung 3: Motorhaube: Motorhaube (+ Steinschlag geht bis zur Grundierung) - Delle(n) - instandsetzen und lackieren

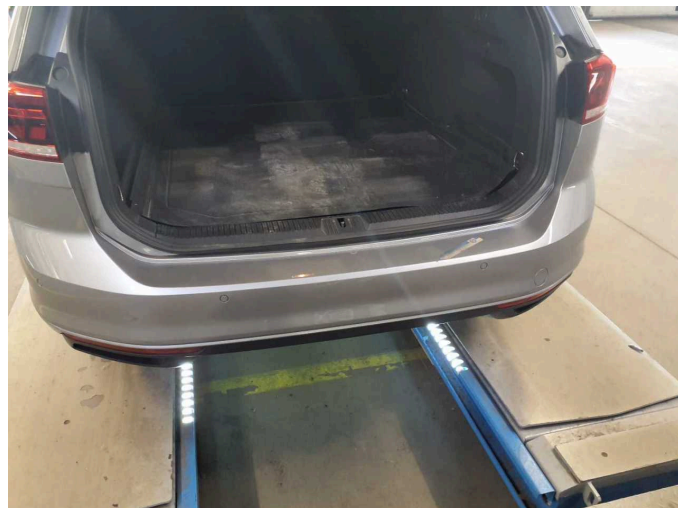
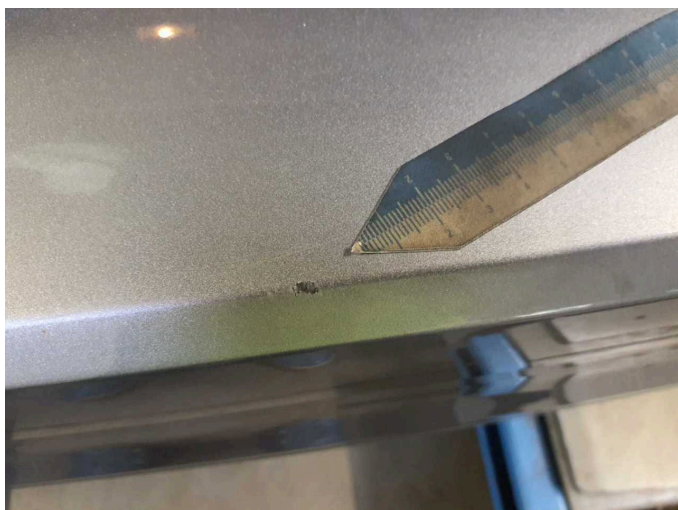
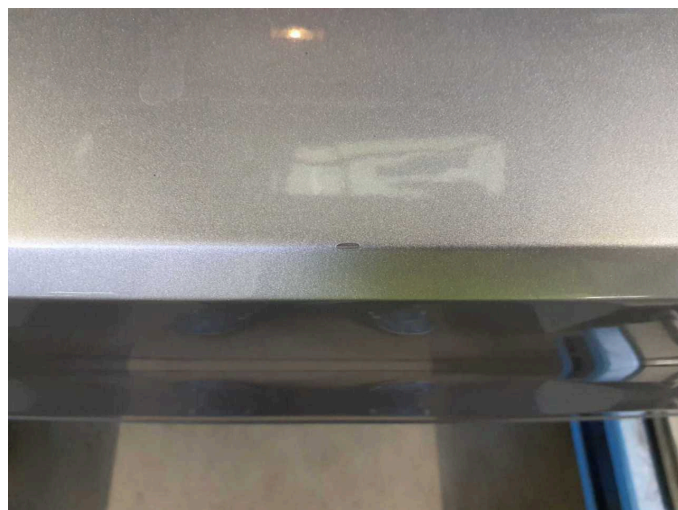
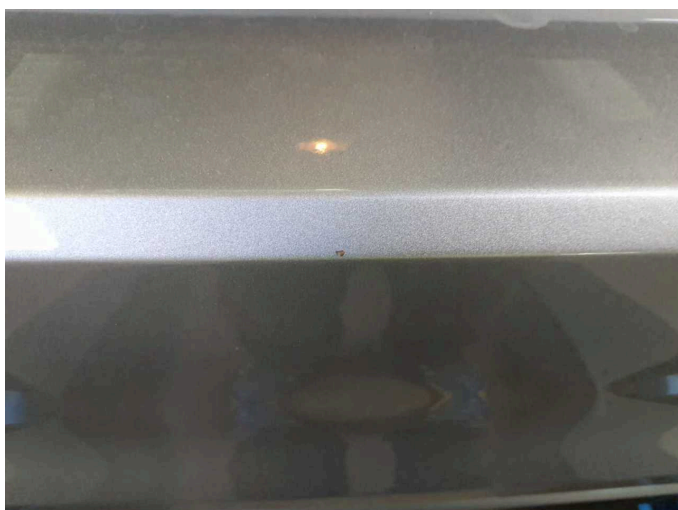
Gebrauchsspur 1: Stossfänger hinten: Stossfänger hinten - Kratzer - kein Abzug

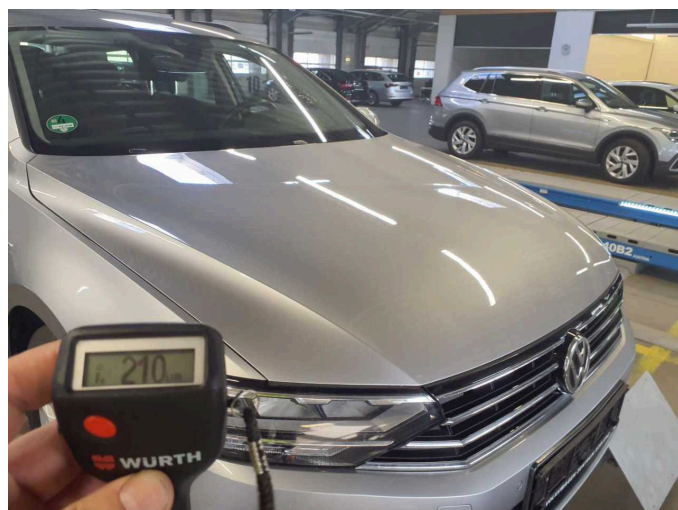
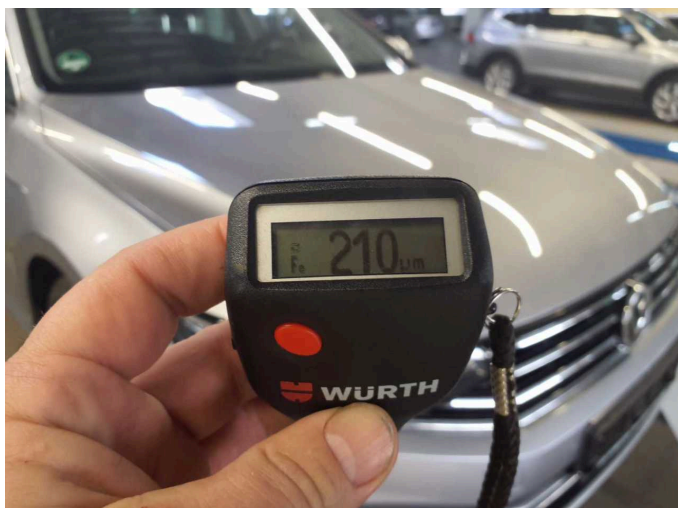
Nachlackierung 1: Motorhaube

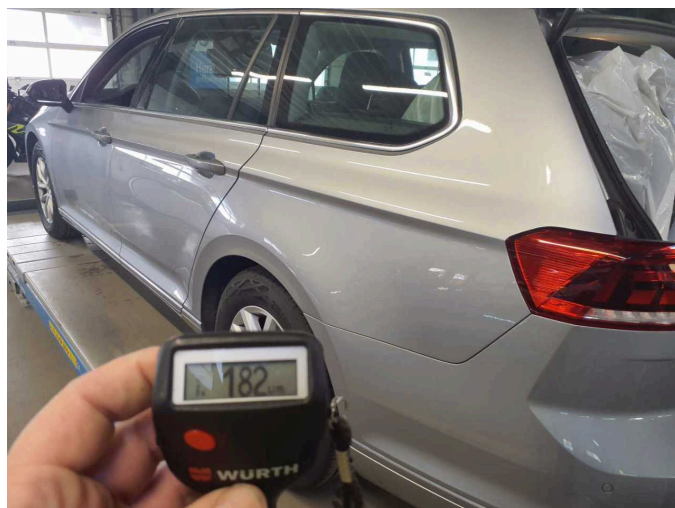
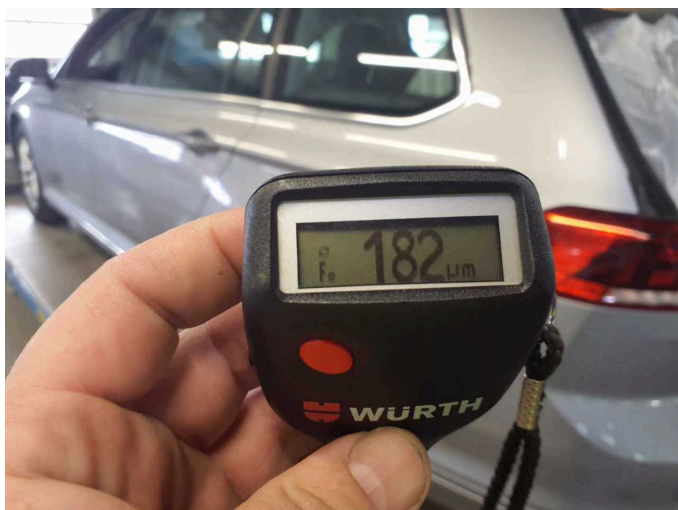
Nachlackierung 2: Seitenwand links

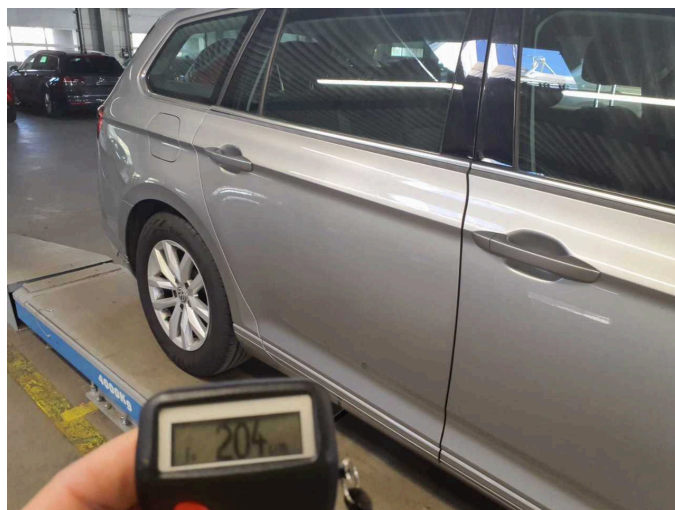
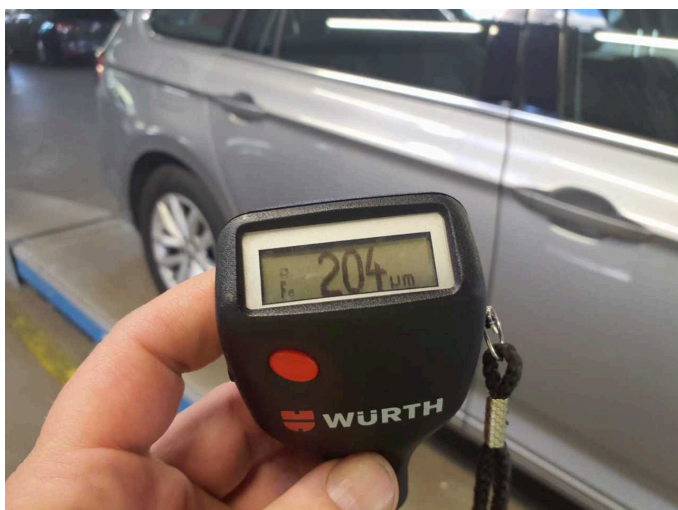
Nachlackierung 3: Tür hinten rechts

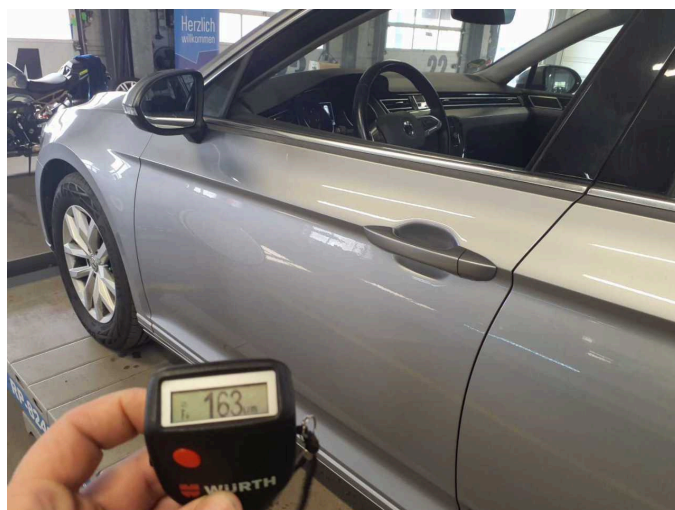
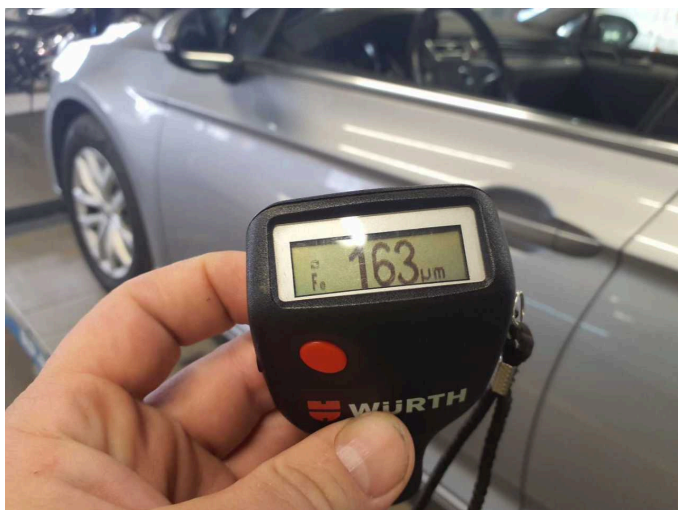
Nachlackierung 4: Tür vorne links
