Expertise

Protokollnummer: 41662710
Auftrags-Nr / Referenz: 25185031
Besichtigungsdatum: 19.09.2025

Modell: Passat Variant 1.4 TSI Plug-In-Hybrid DSG GTE

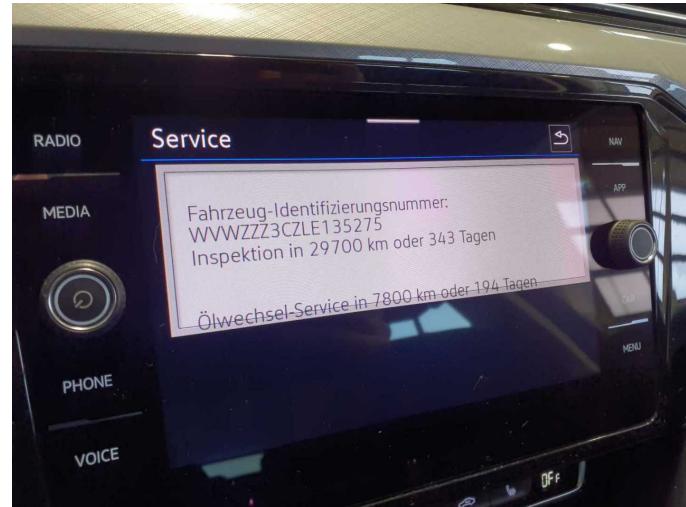
Beschädigung 1: Multimediasystem: Bordcomputer - elektrischer Fehler - kein Abzug

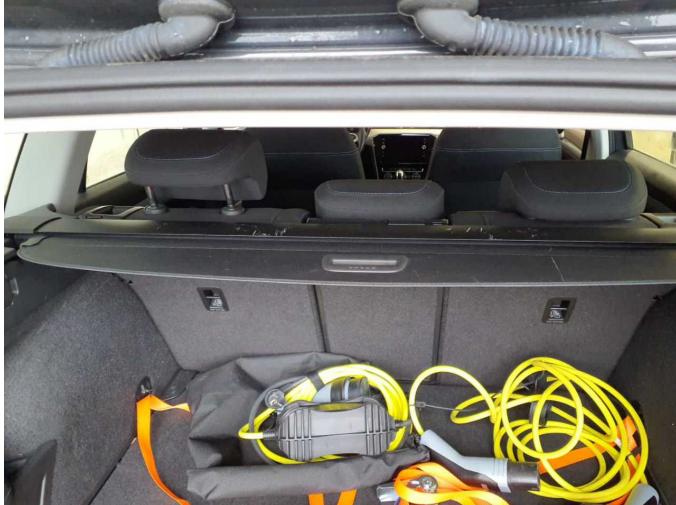
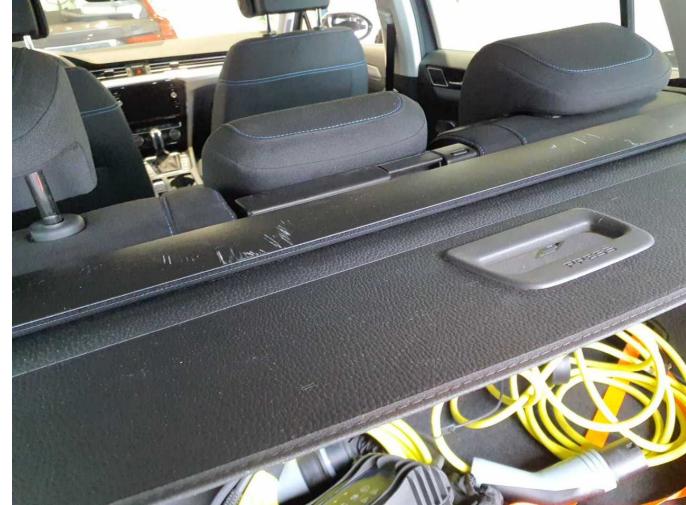
Beschädigung 2: Interieur: Laderaumabdeckung / Rollo - verkratzt / verschürt - Wertminderung

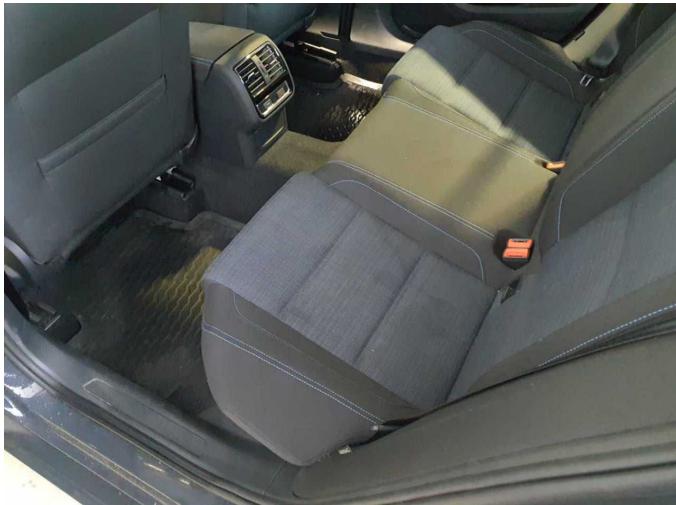
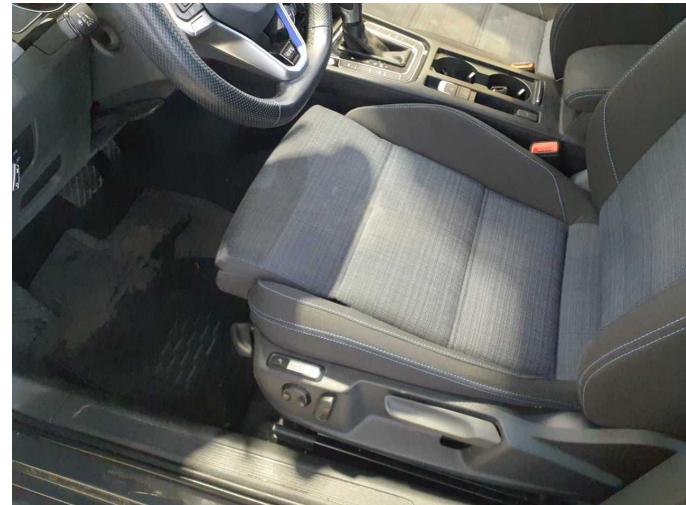
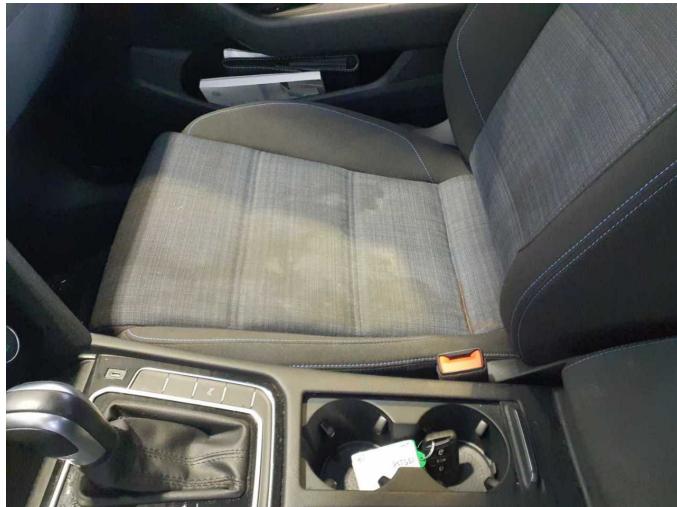
Beschädigung 3: Interieur: Innenraum - verschmutzt - reinigen

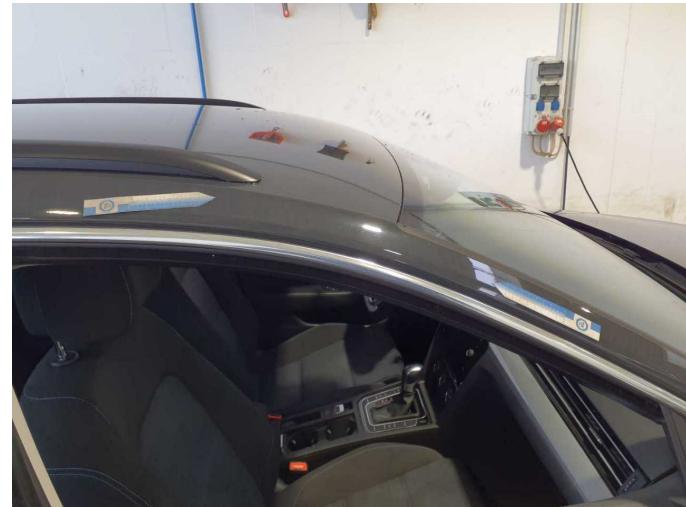
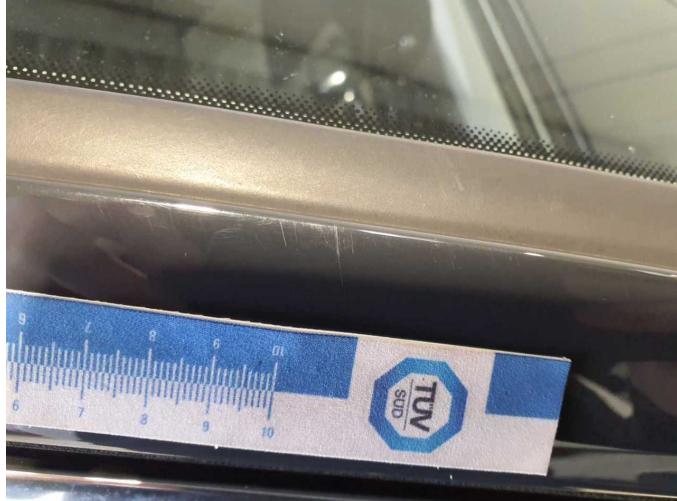
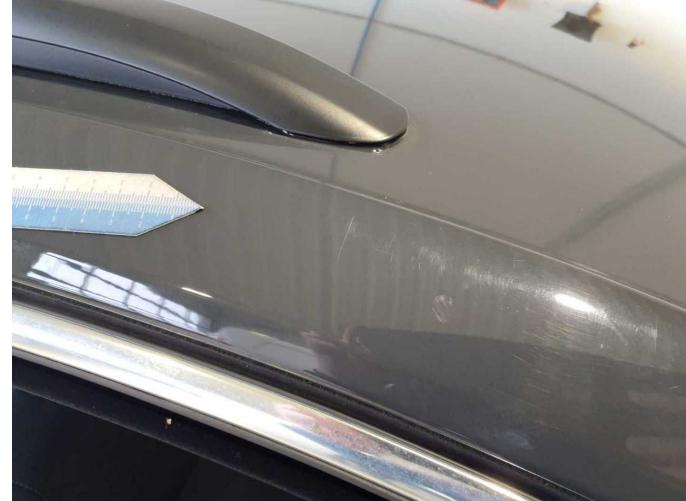
Beschädigung 5: Fahrzeugdach: Dachholm rechts - verkratzt / verschürft - Smart Repair

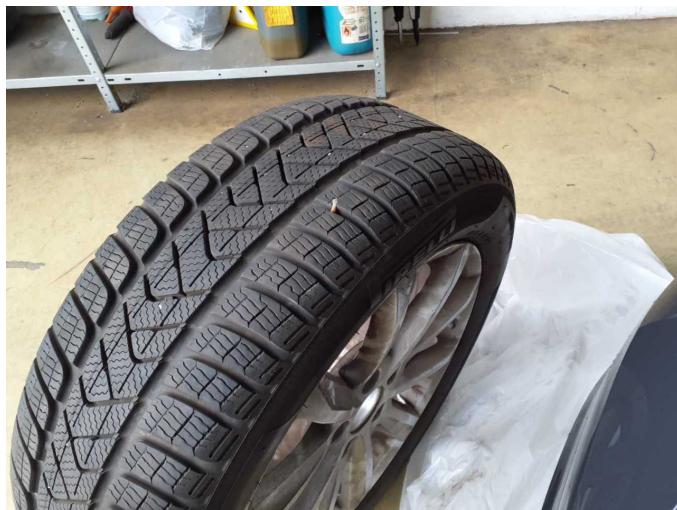
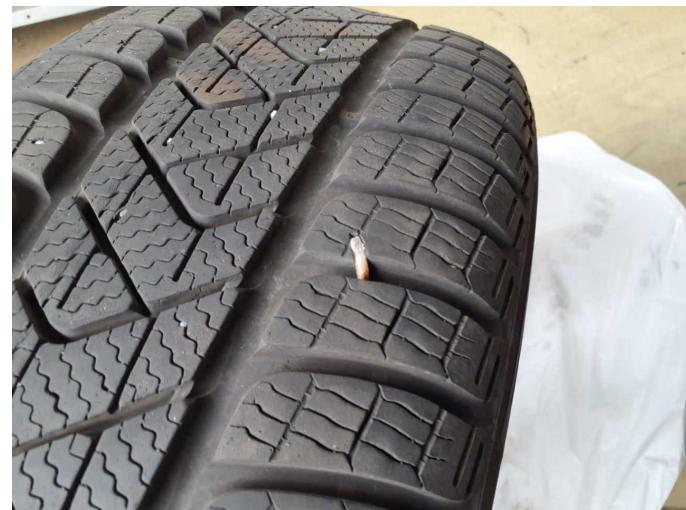
Beschädigung 6: 2.Radsatz: 1 Reifen (Fremdkörper) - beschädigt - erneuern

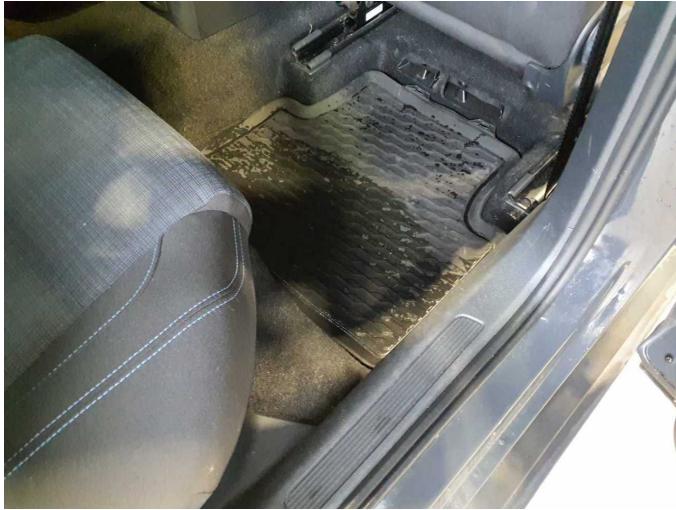
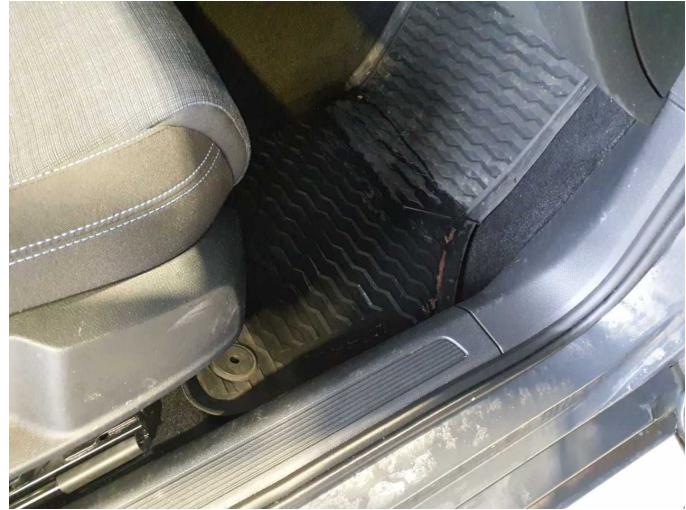
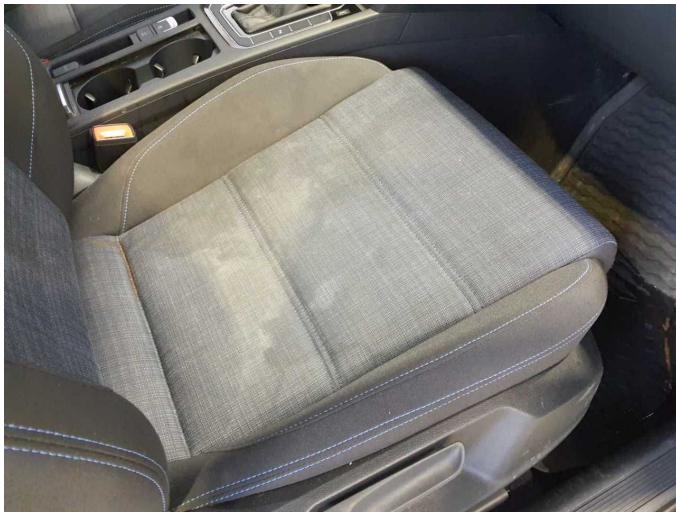
Beschädigung 7: Interieur: Innenraum - undicht - Diagnose durchführen

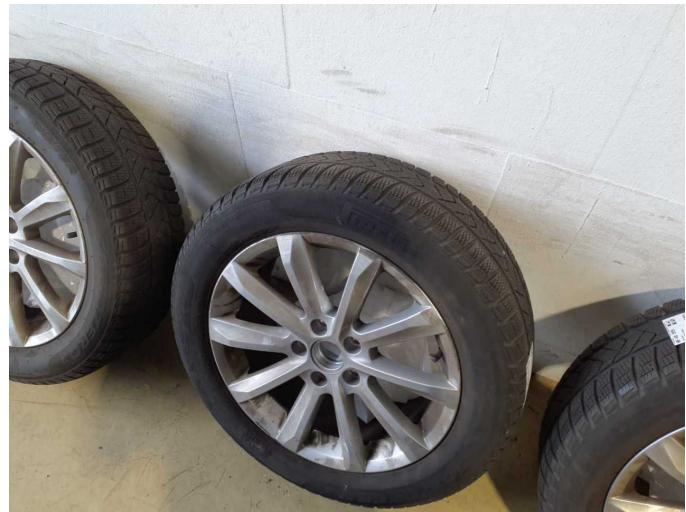
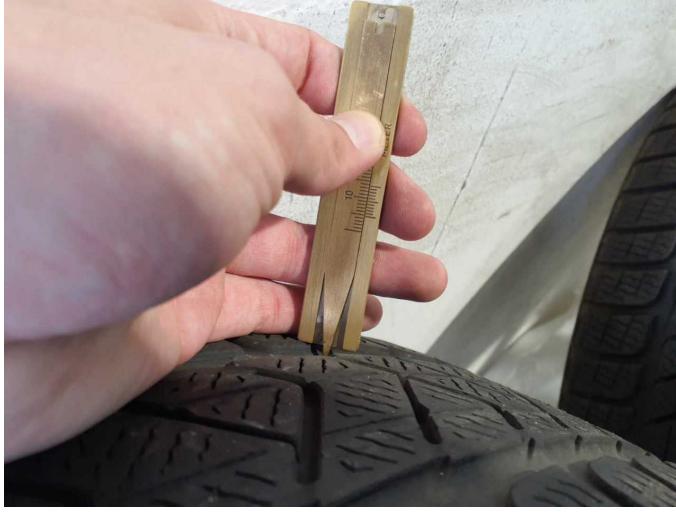
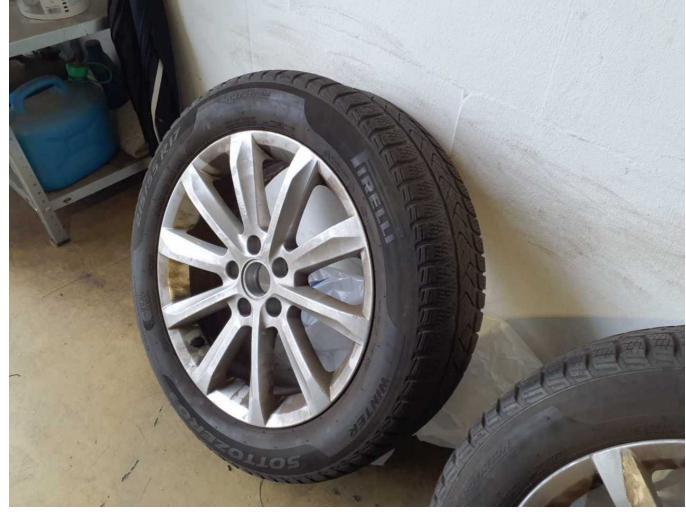
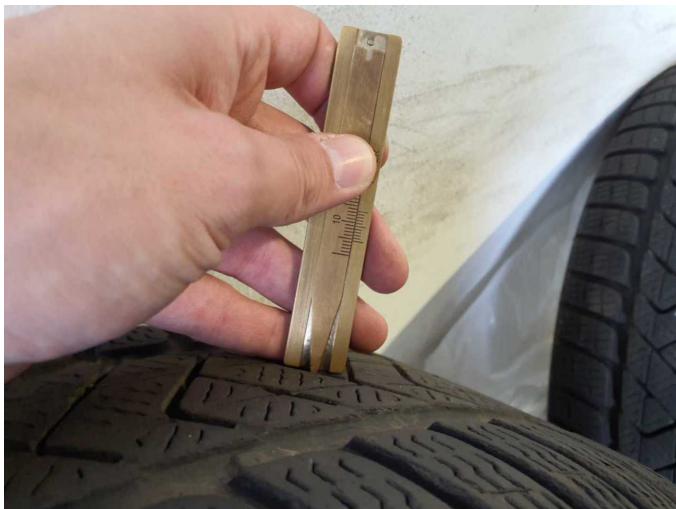
Beschädigung 8: 2.Radsatz: 2 Reifen - entspricht nicht den Leasingvorgaben - erneuern

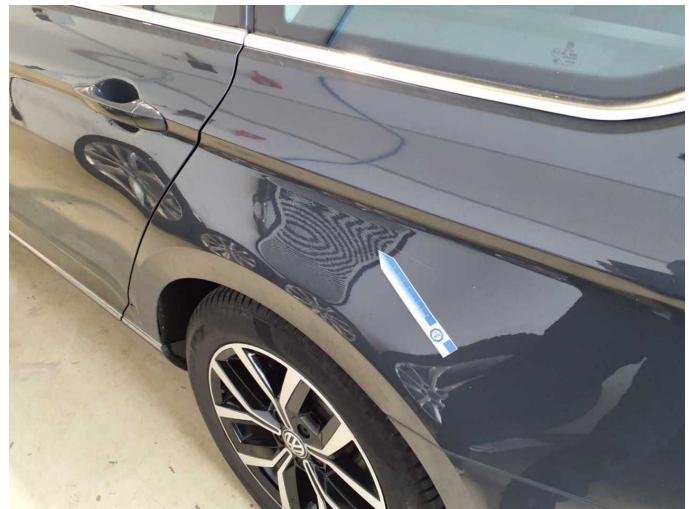
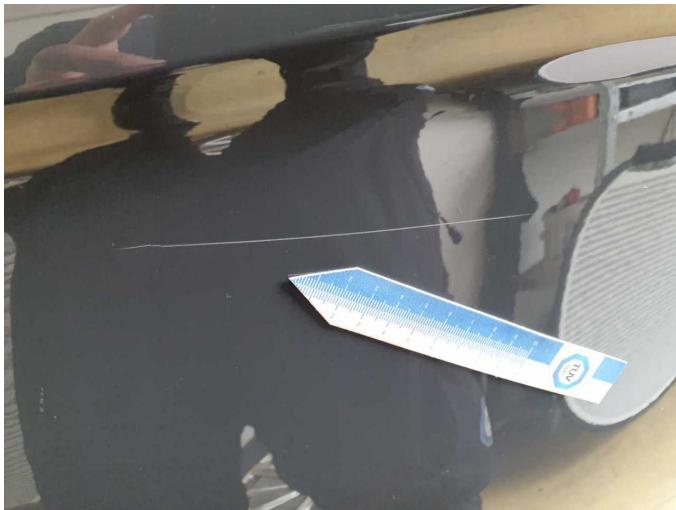
Beschädigung 9: Seitenwand links: Seitenwand - Kratzer - lackieren

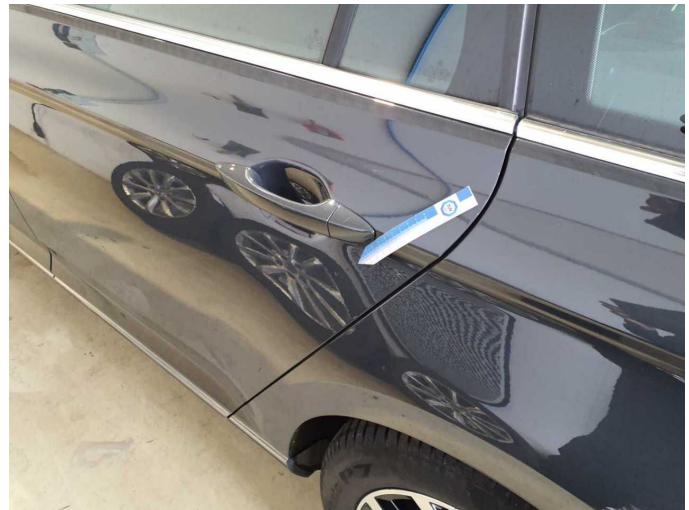
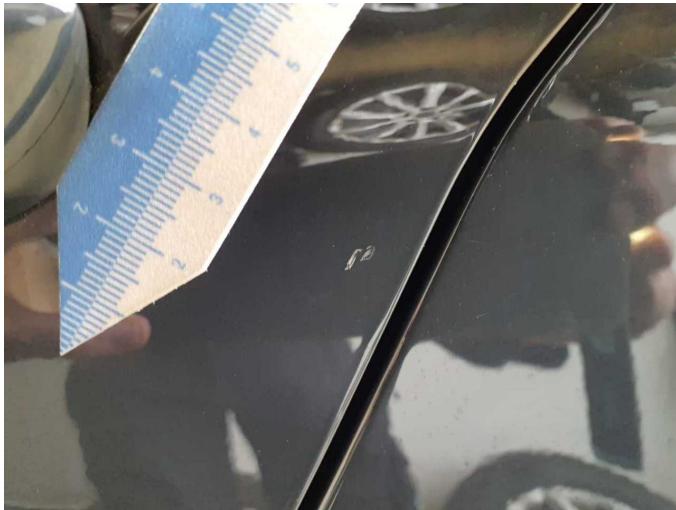
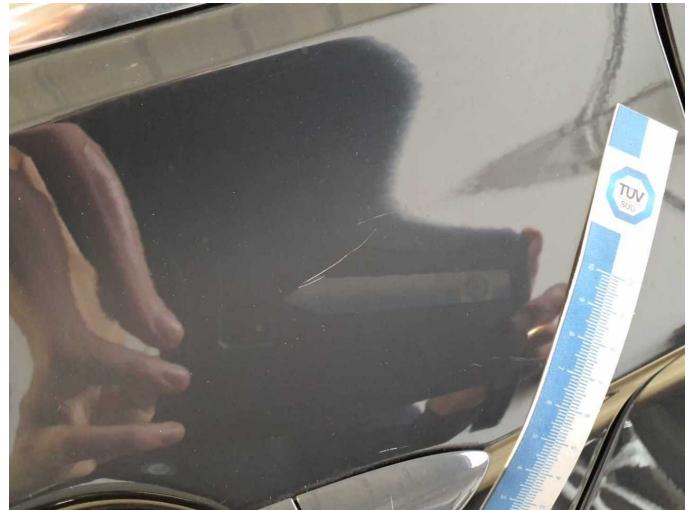
Beschädigung 10: Tür hinten links: Tür - Kratzer - lackieren

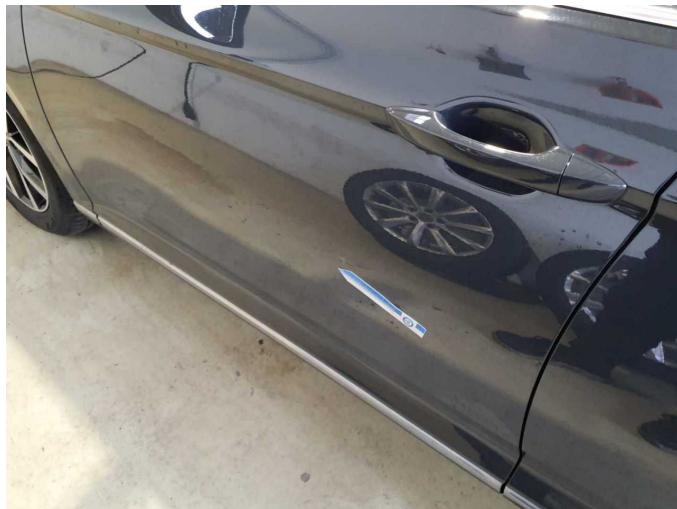
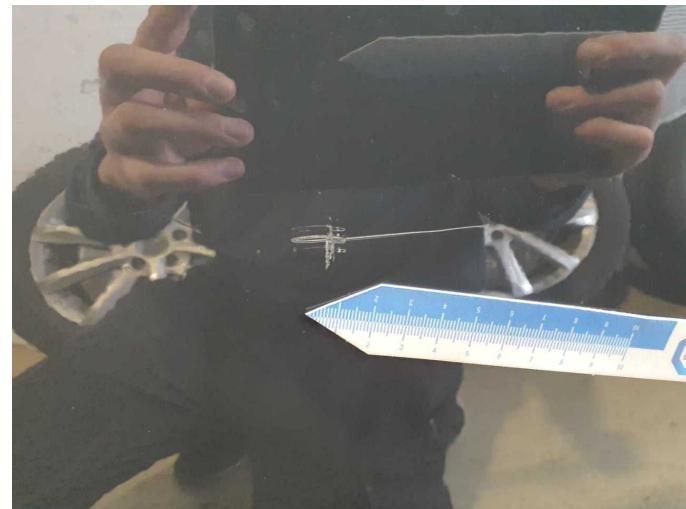
Beschädigung 11: Tür vorn links: Tür - verkratzt / verschürt - lackieren

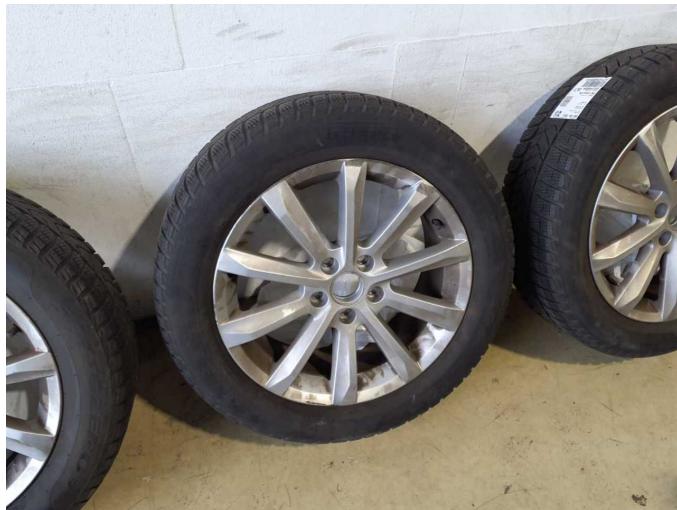
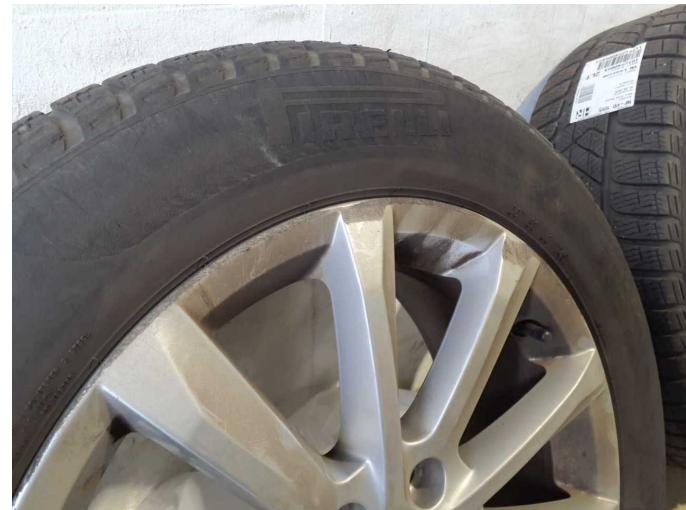
Beschädigung 12: 2.Radsatz: 1 Leichtmetallfelge - verkratzt / verschürt - erneuern

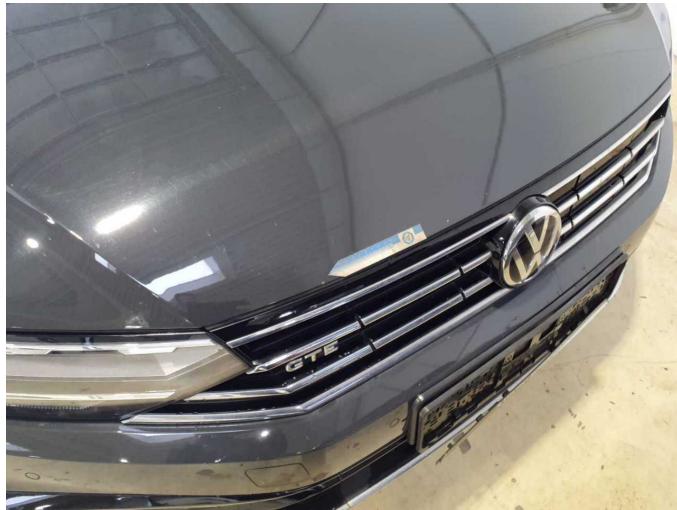
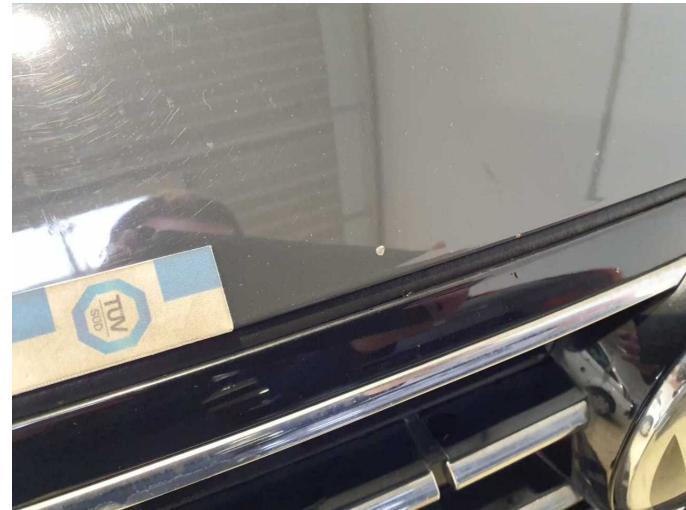
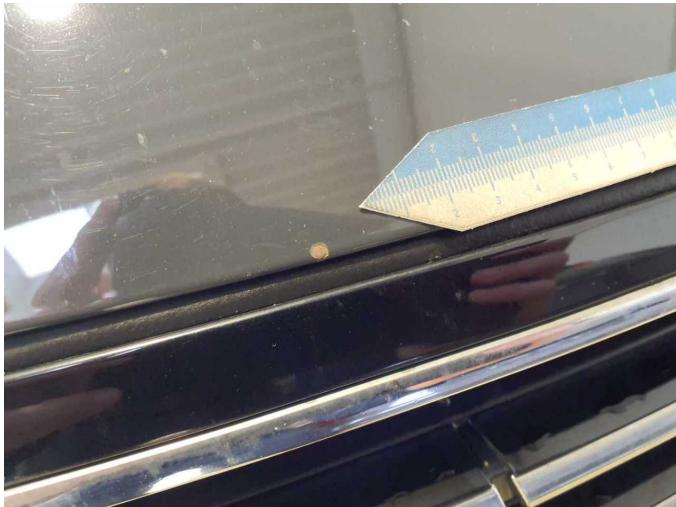
Beschädigung 13: Motorhaube: Motorhaube - Korrosion - instandsetzen und lackieren

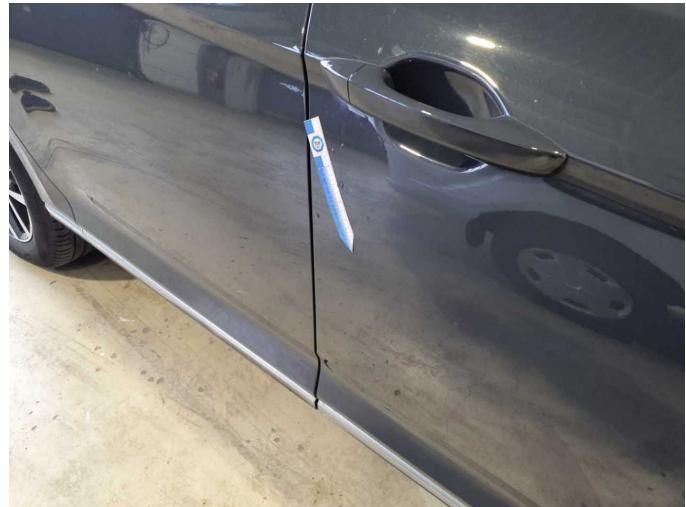
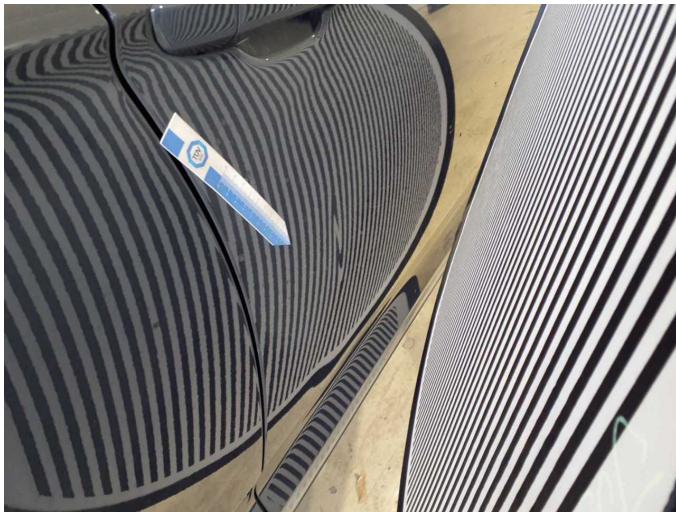
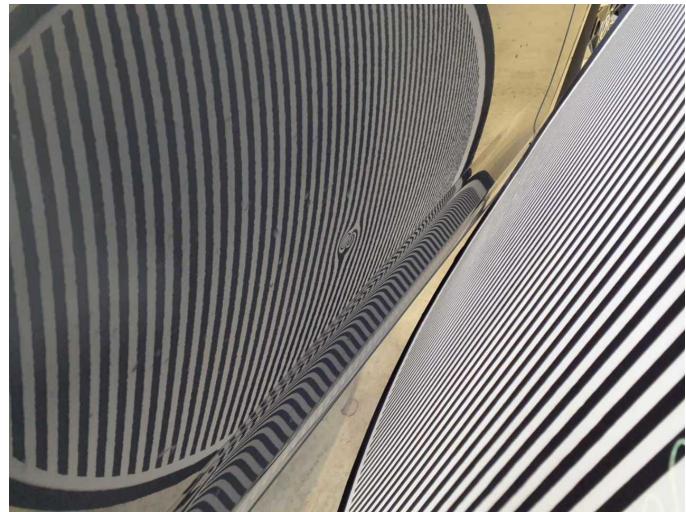
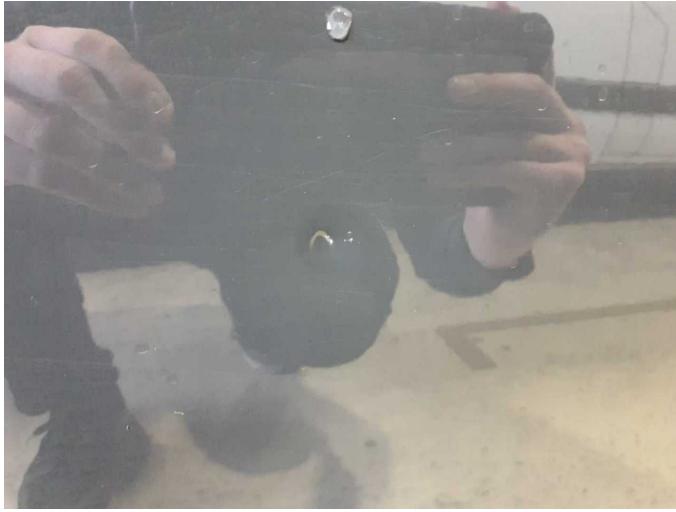
Beschädigung 14: Tür vorn rechts: Tür - Delle / Lackschaden - instandsetzen und lackieren

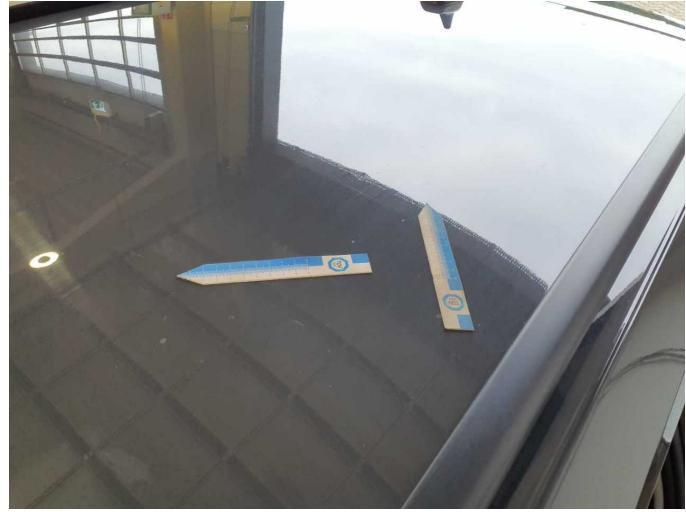
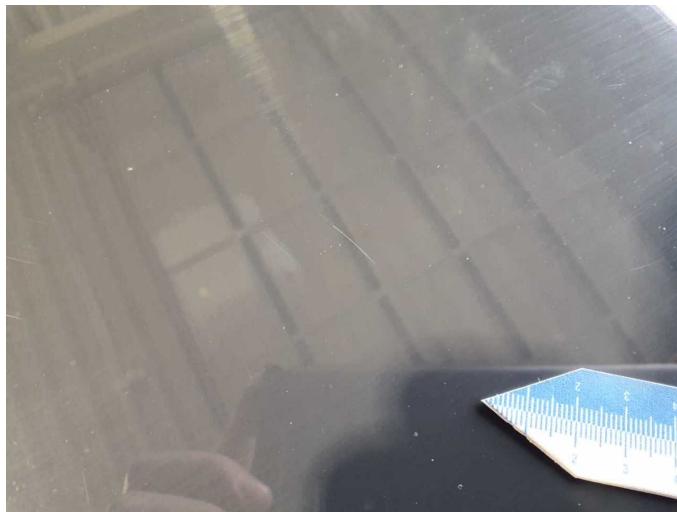
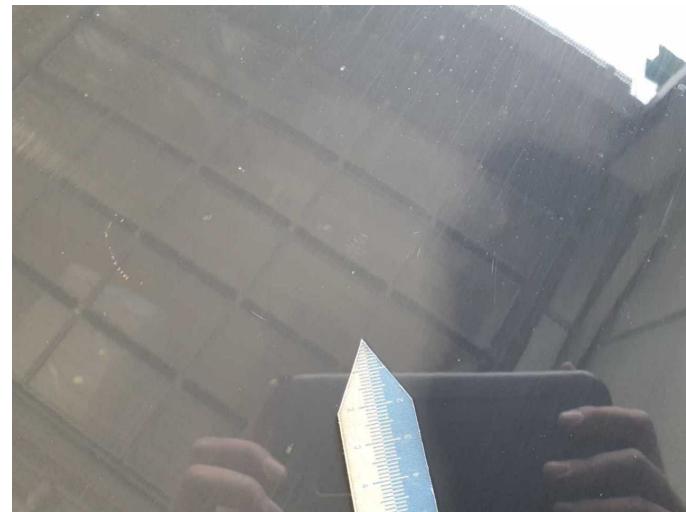
Beschädigung 15: Fahrzeugdach: Dach - verkratzt / verschürft - lackieren

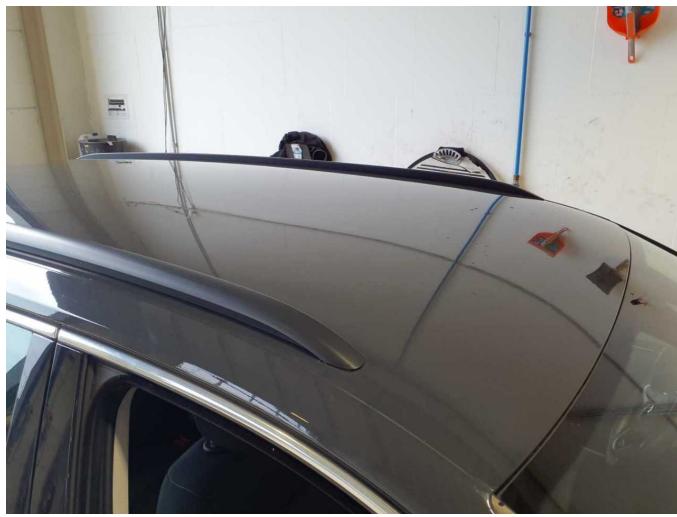
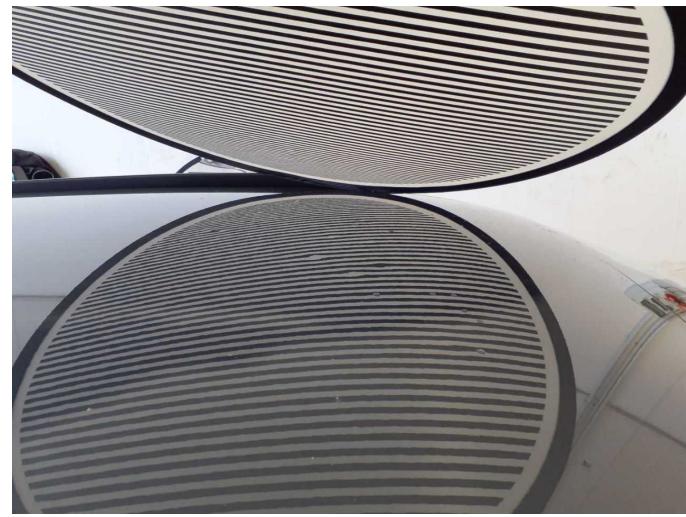
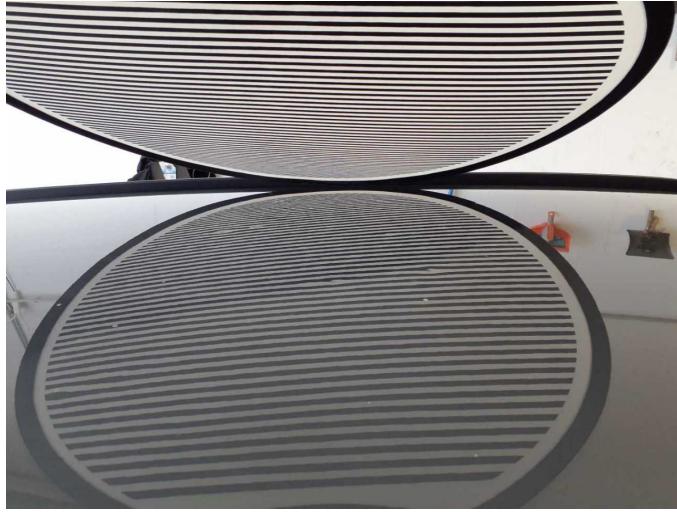
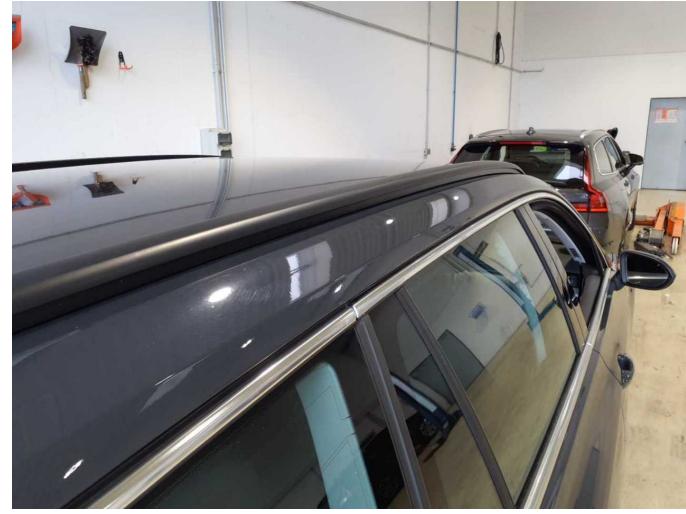
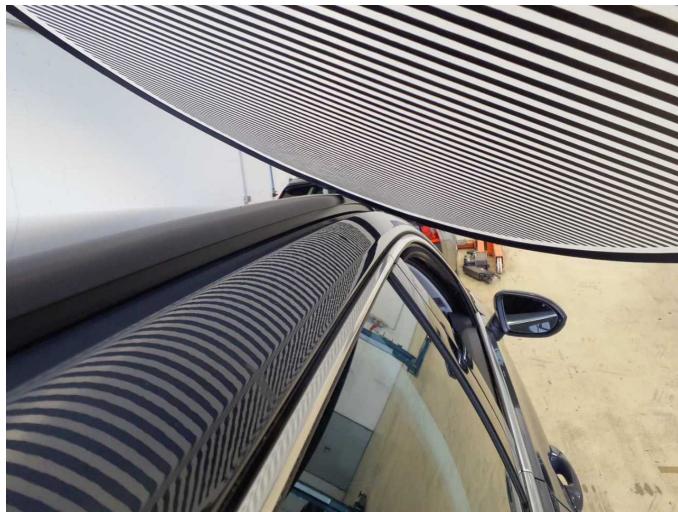
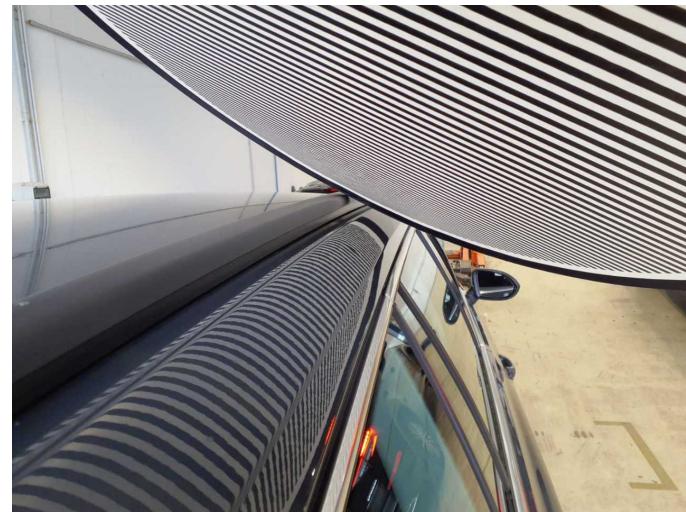
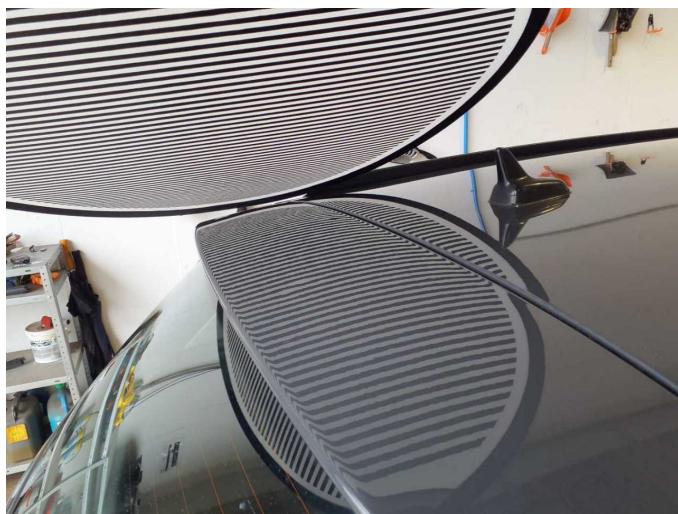
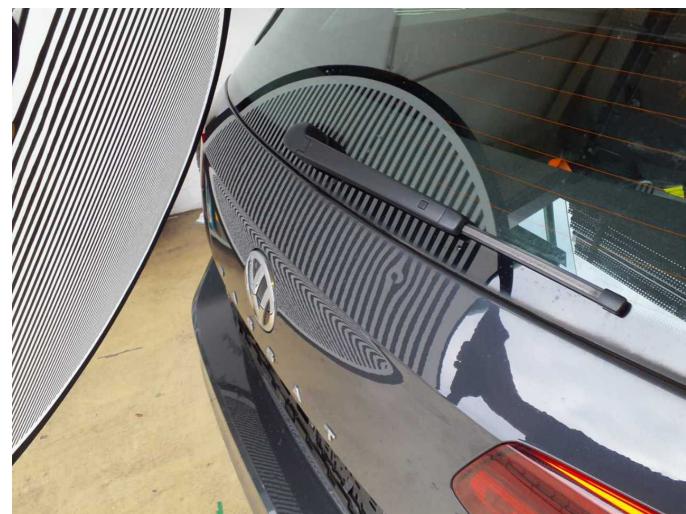
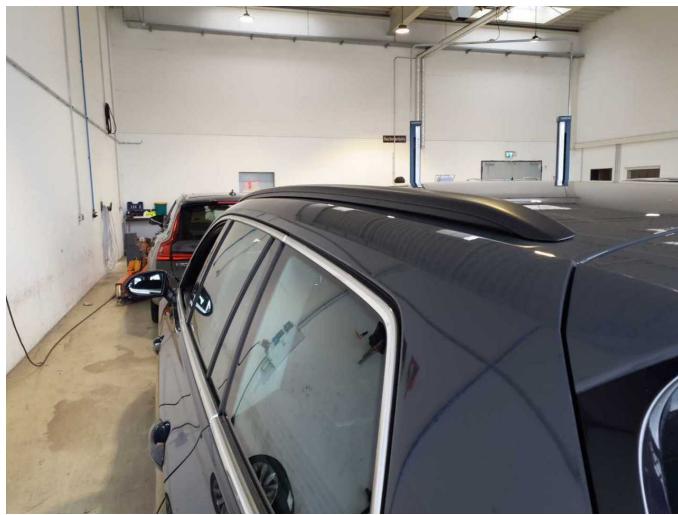
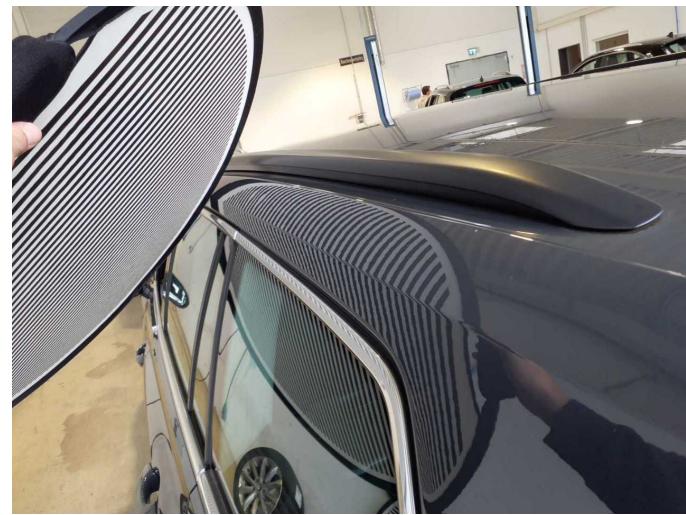
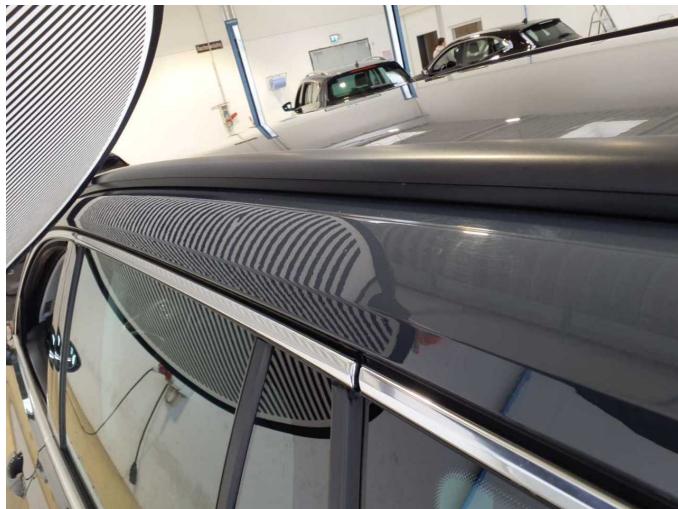
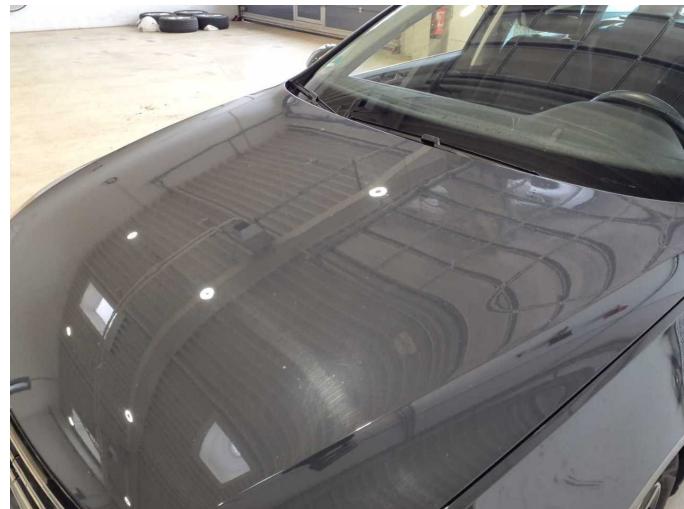
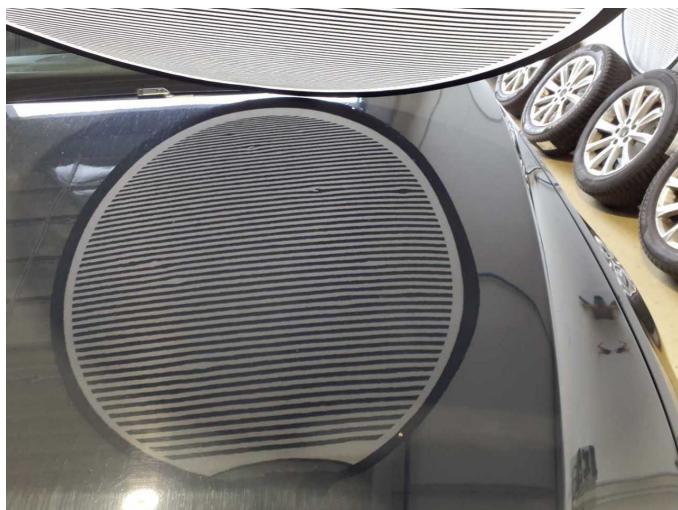
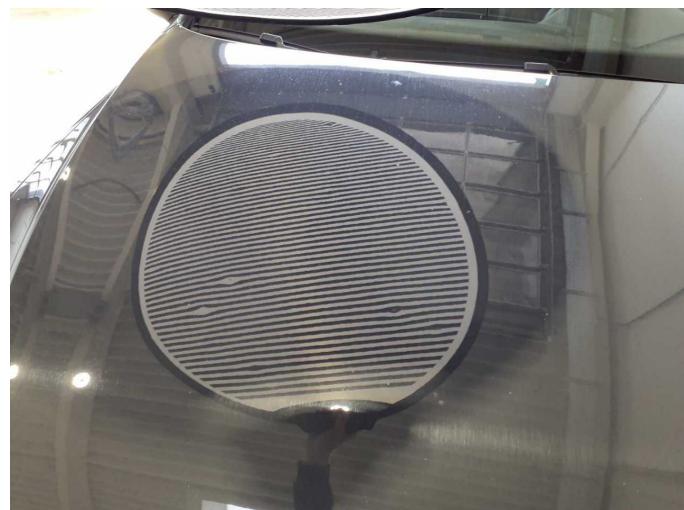
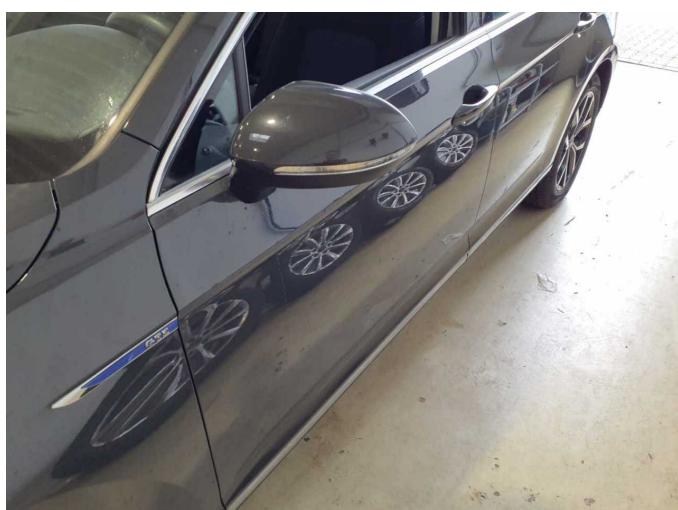
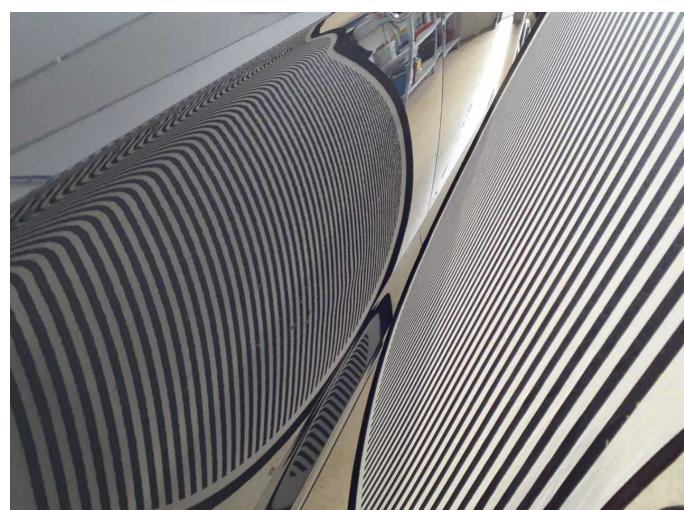
16	Karosserie	Karosserie - Hagelschaden - instandsetzen lt. Kalkulation

Beschädigung 16: Karosserie: Karosserie - Hagelschaden - instandsetzen lt. Kalkulation

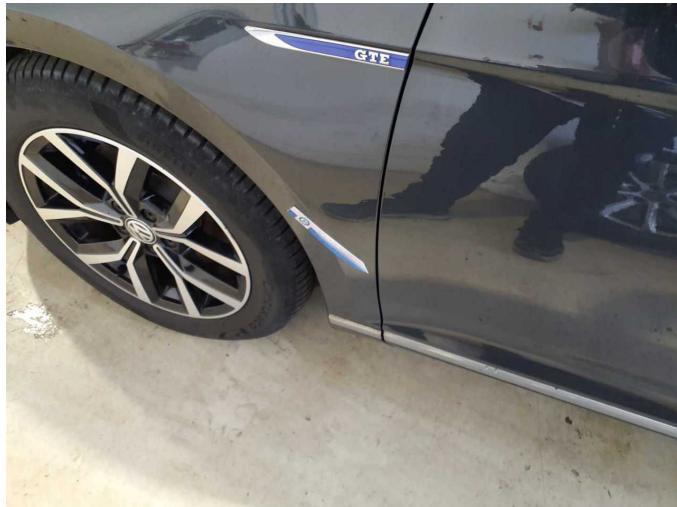
Gebrauchsspur 1: Kotflügel links: Kotflügel links - Kratzer - kein Abzug

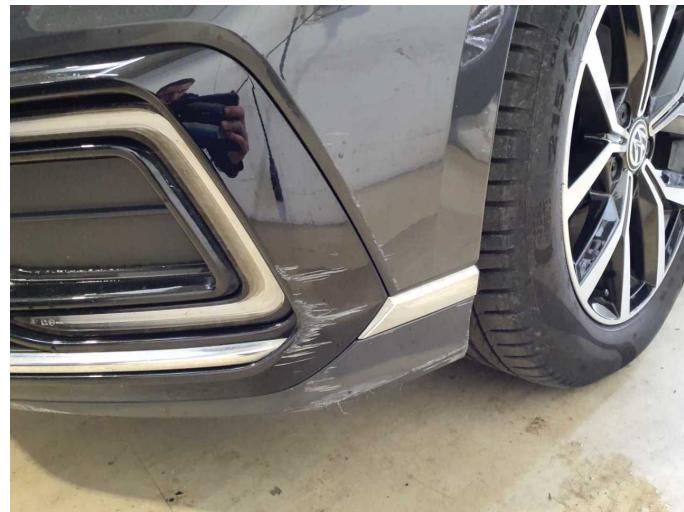
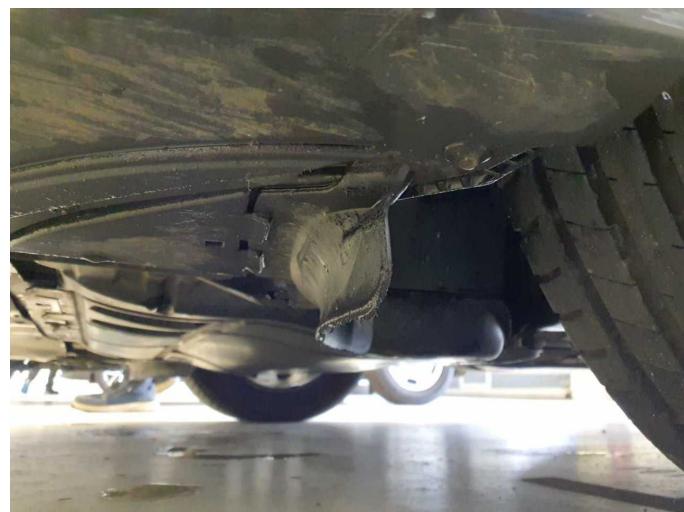
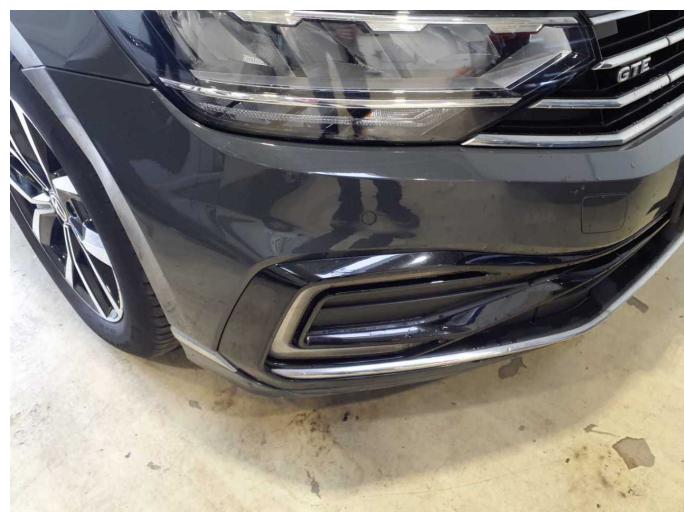
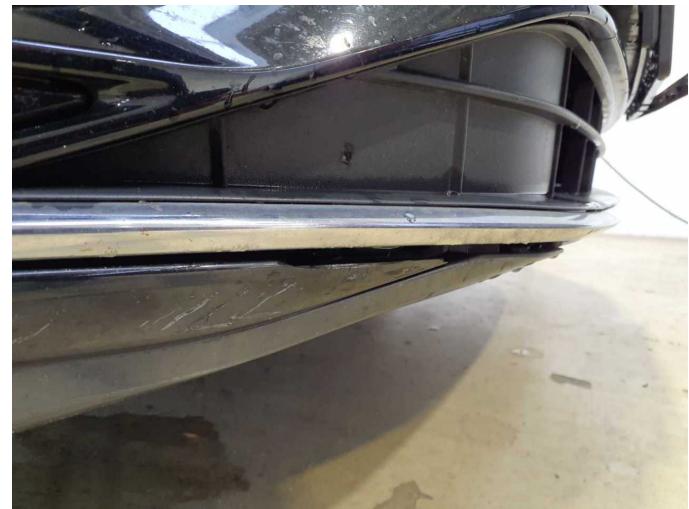
Unfall 1: Front

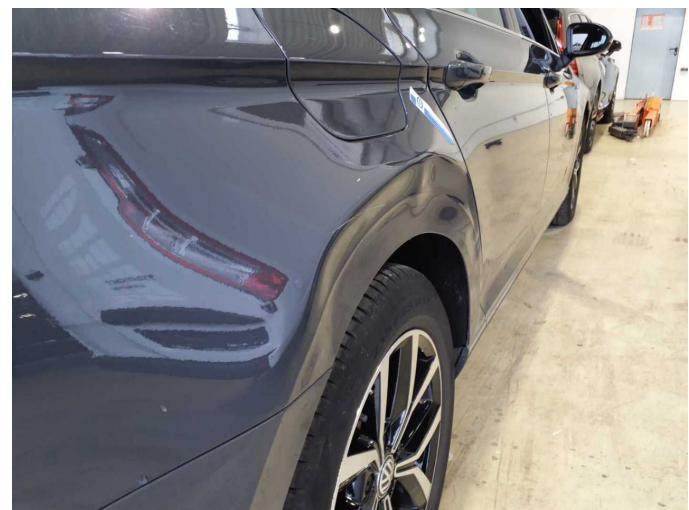
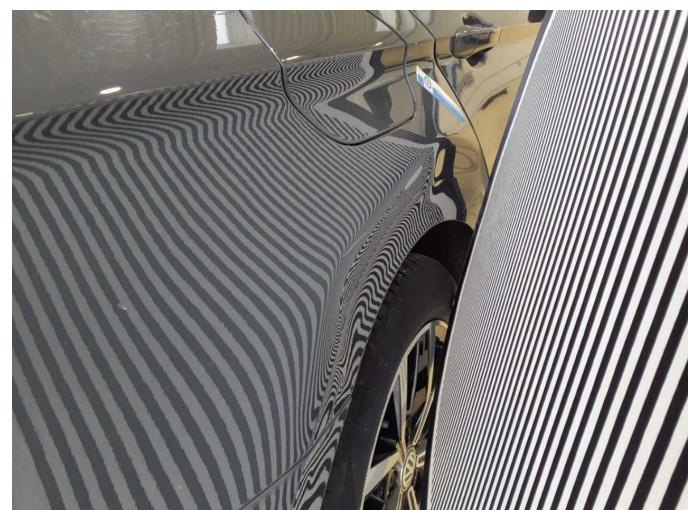
Unfall 2: Seite rechts
