VOLKSWAGEN Passat

Passat Variant 2.0 TDI SCR DSG

FIN	WVWZZZ3CZLE137942
Kilometerstand	115.899 km
Erstzulassungsdatum	23.07.2020

Begutachtungsdatum 28.08.2025 12:02:48

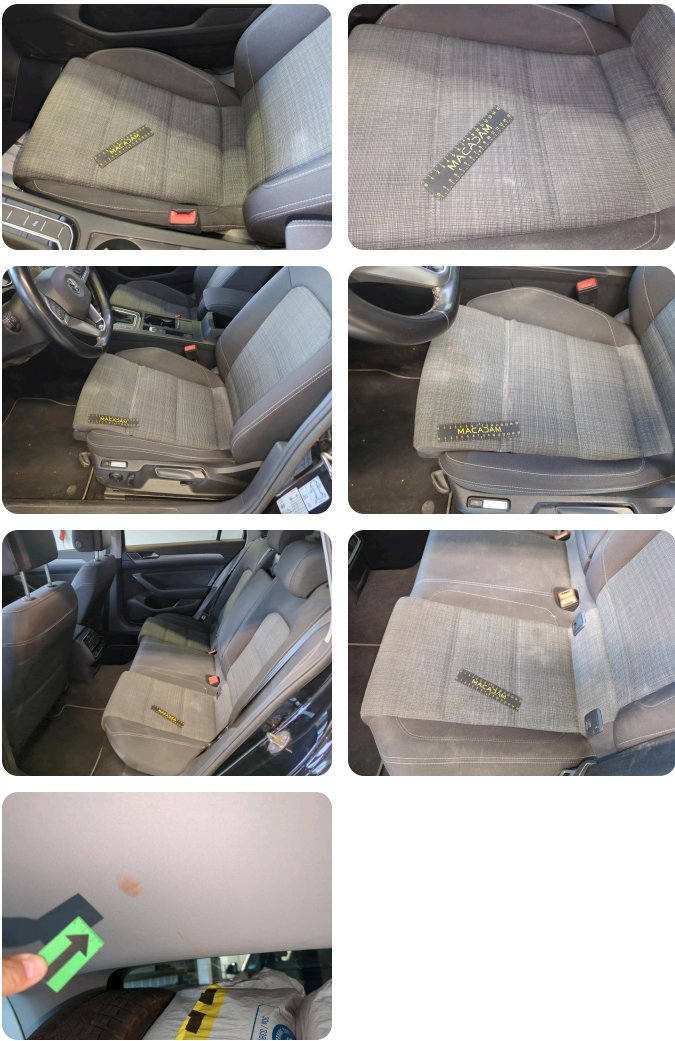
1 | Innenraum

Typ	Verschmutzt
Schweregrad	Gesamtes Fahrzeug
Reparaturmethode	Reinigen
Ursache	Bei Inspektion festgestellt
