Expertise

Protokollnummer: 38574335
Auftrags-Nr / Referenz: 24431947
Besichtigungsdatum: 24.02.2025

Modell: Passat Variant 1.4 TSI Plug-In-Hybrid DSG GTE

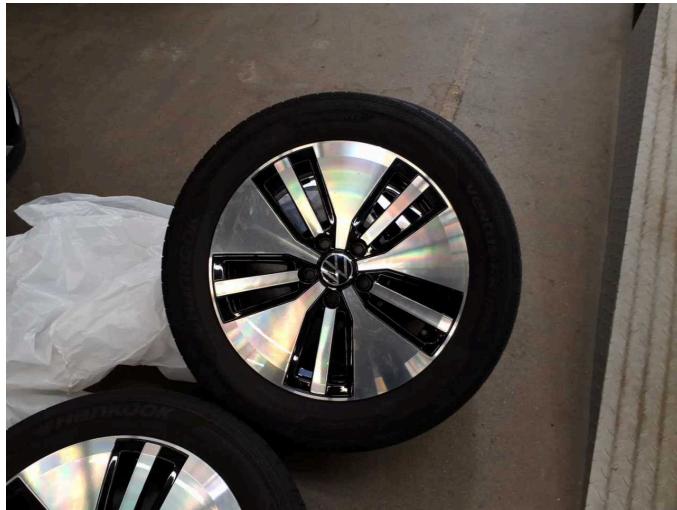
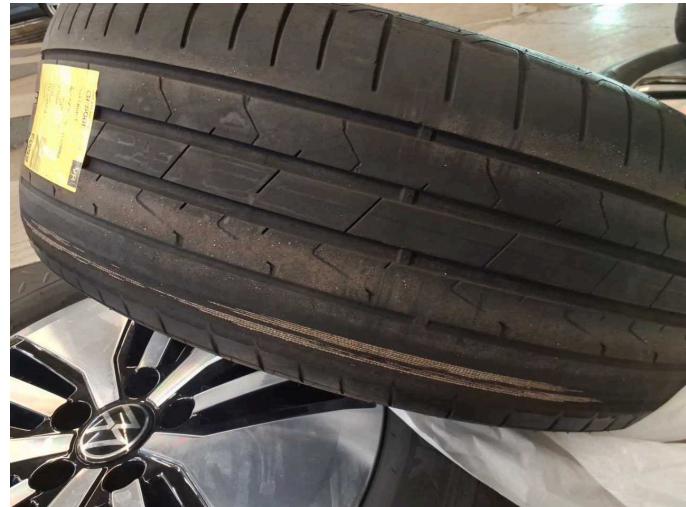
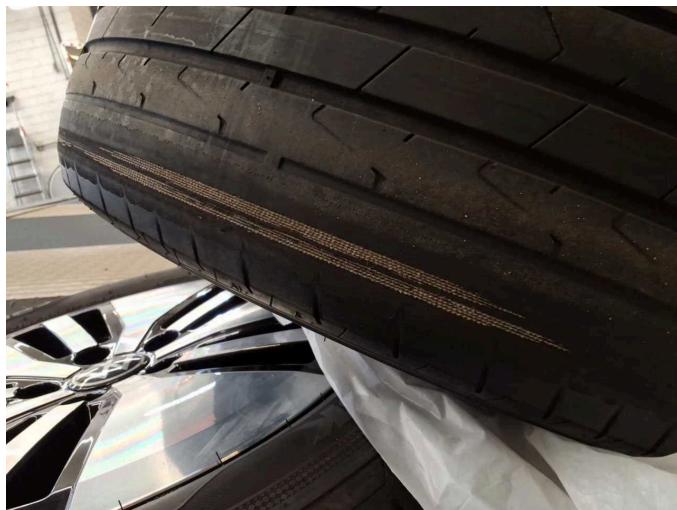
#	Reifengröße	Reifentyp	Hersteller	Profiltiefe
1)	215/55 R17 94V	Sommerreifen auf Leichtmetall	Hankook	0mm / 5mm
2)	215/55 R17 94V	Sommerreifen auf Leichtmetall	Hankook	5mm / 5mm

Beschädigung 1: 2.Radsatz: 1 Reifen - verschlissen - erneuern

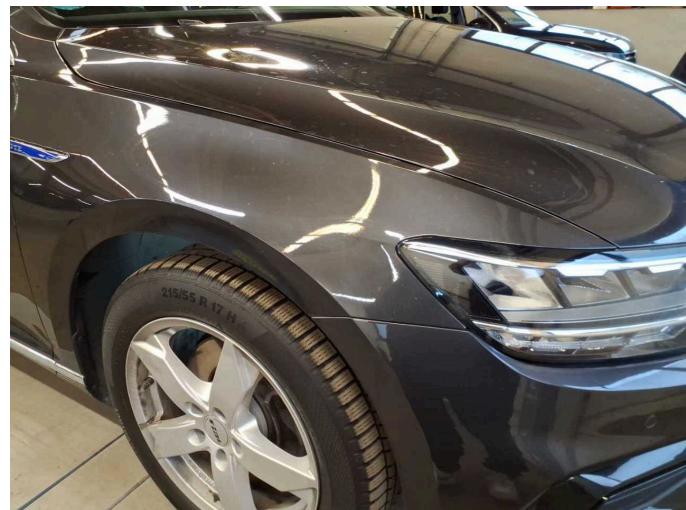
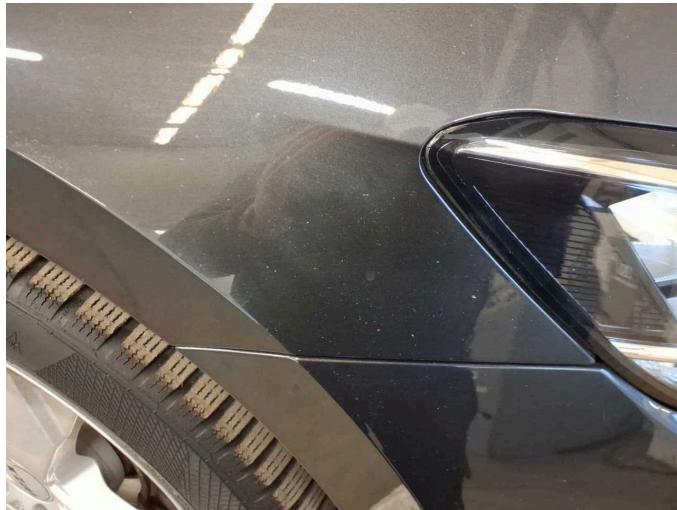
Beschädigung 2: Kotflügel rechts: Kotflügel rechts - Steinschlag - lackieren

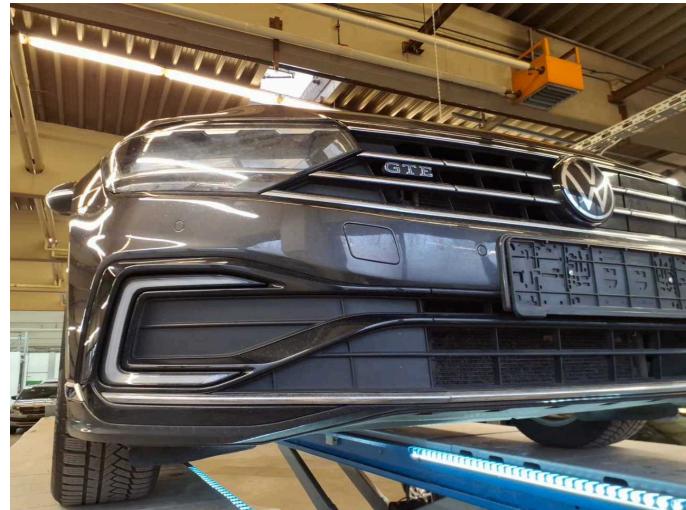
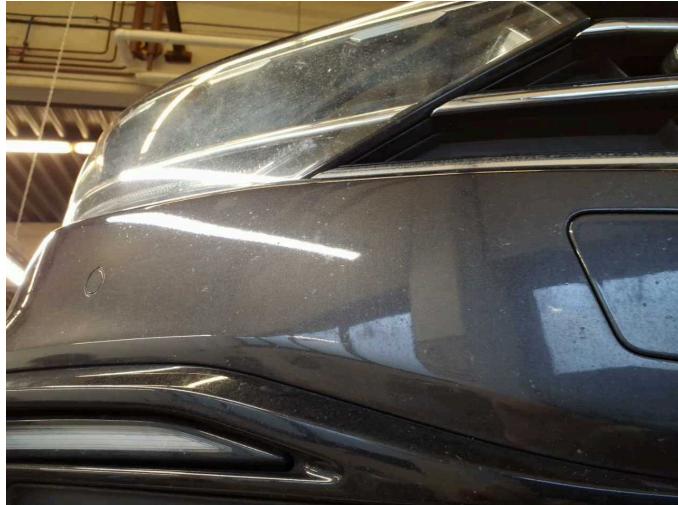
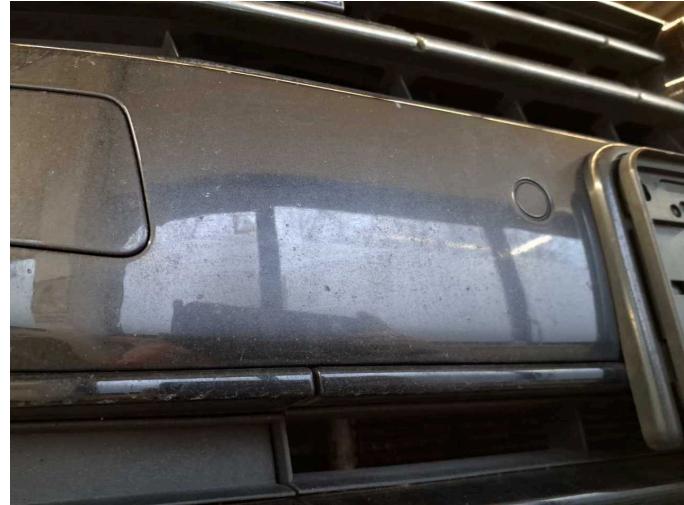
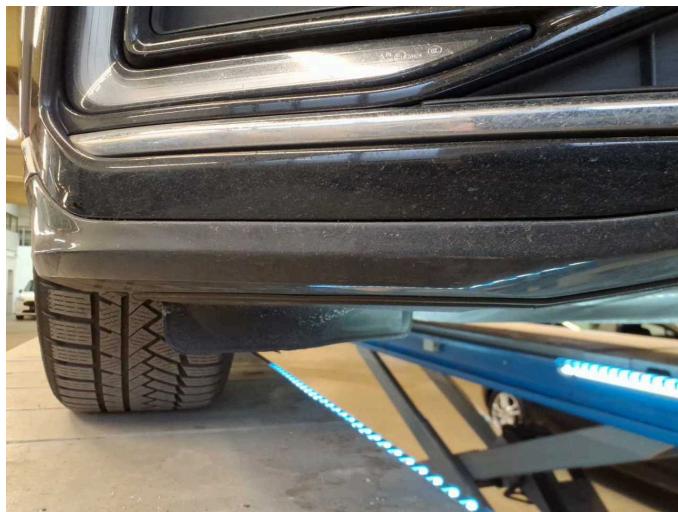
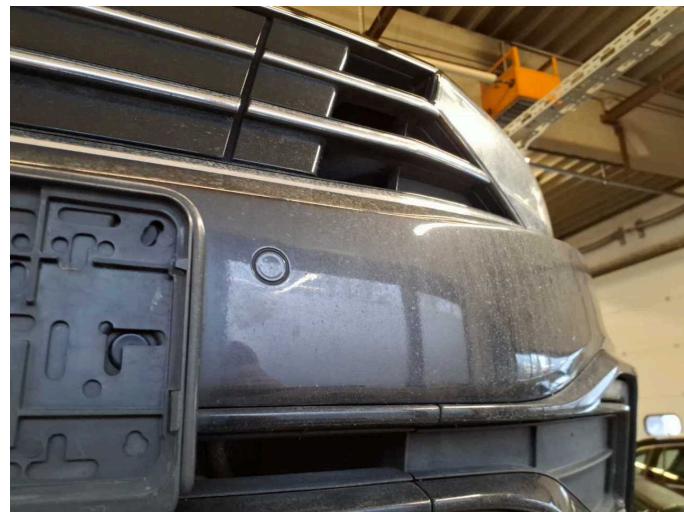
Beschädigung 3: Stoßfänger vorn: Stoßfänger vorn - Steinschlag - lackieren

Beschädigung 3: Stossfänger vorn: Stossfänger vorn - Steinschlag - lackieren

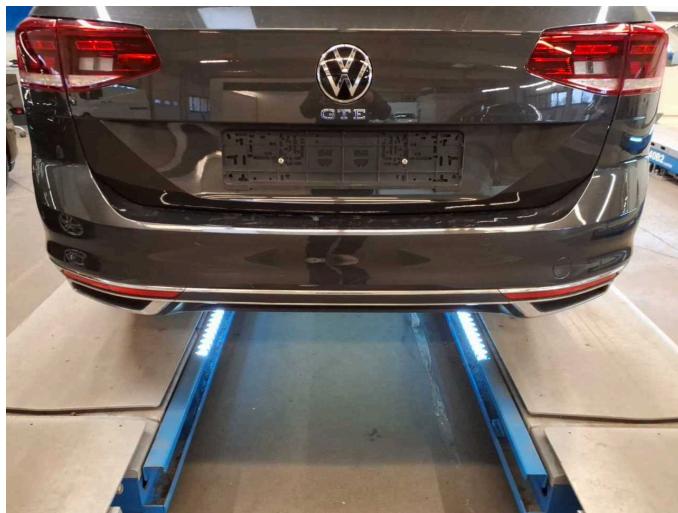
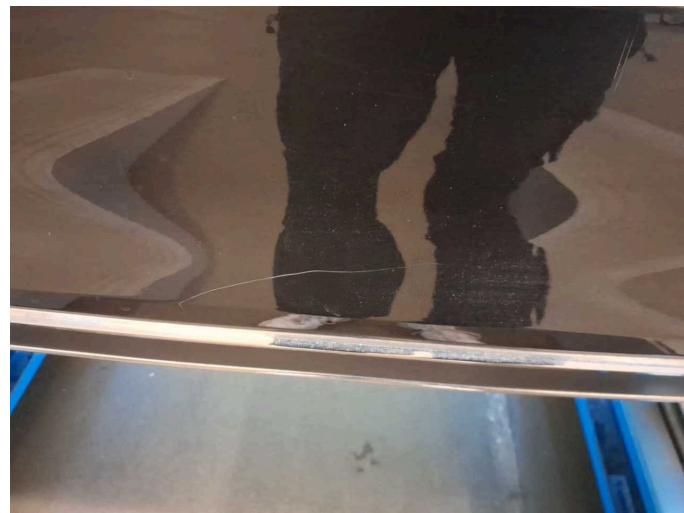
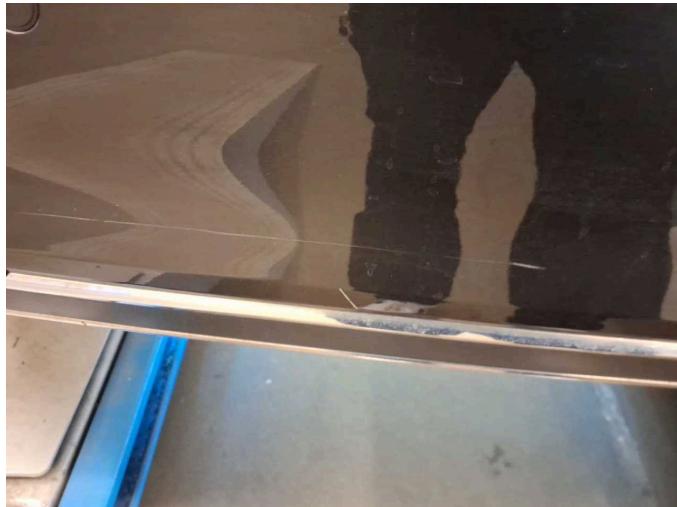
Beschädigung 4: Stossfänger hinten: Stossfänger hinten - Kratzer - lackieren

Beschädigung 4: Stoßfänger hinten: Stoßfänger hinten - Kratzer - lackieren

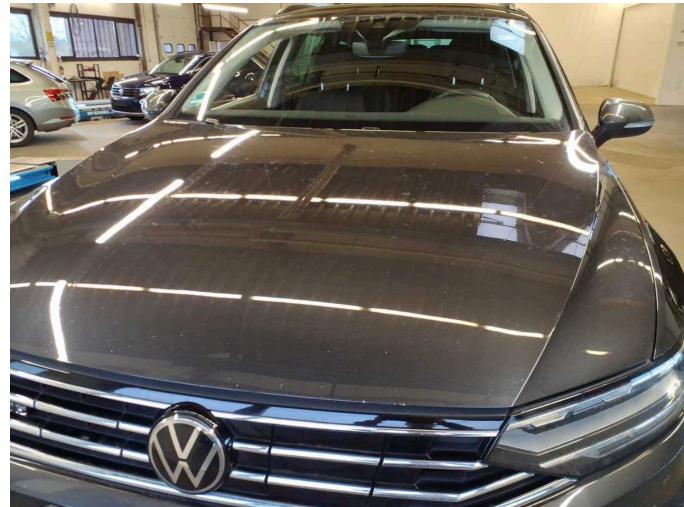
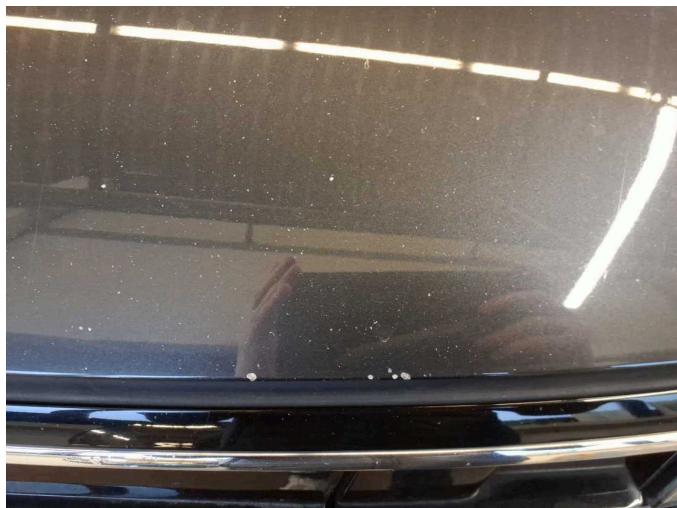
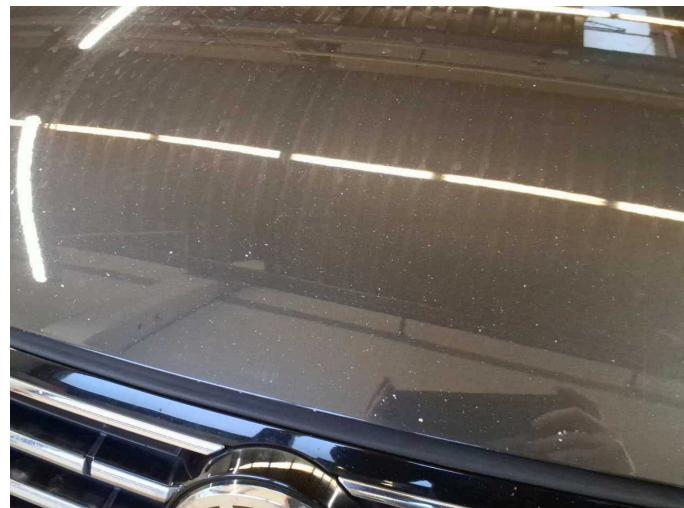
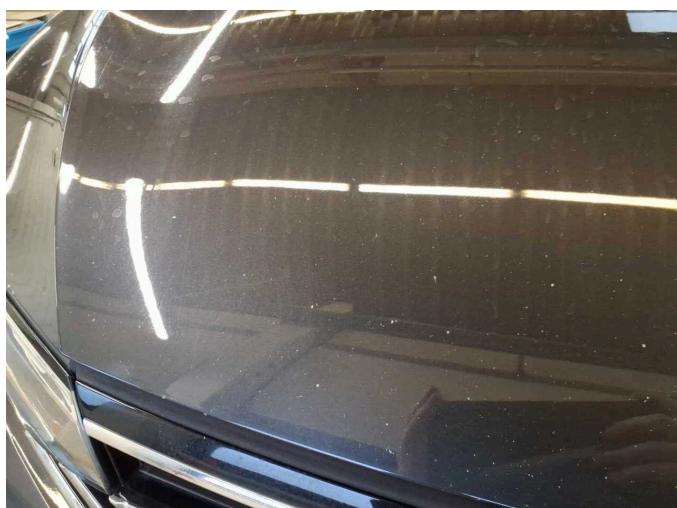
Beschädigung 5: Motorhaube: Motorhaube - Steinschlag - lackieren

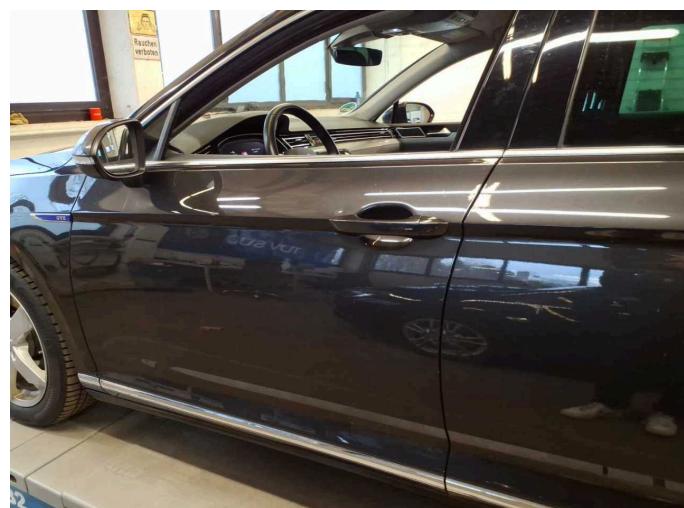
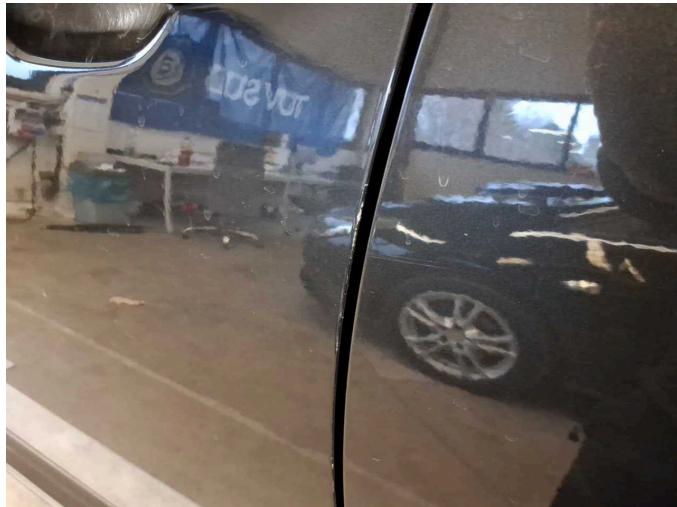
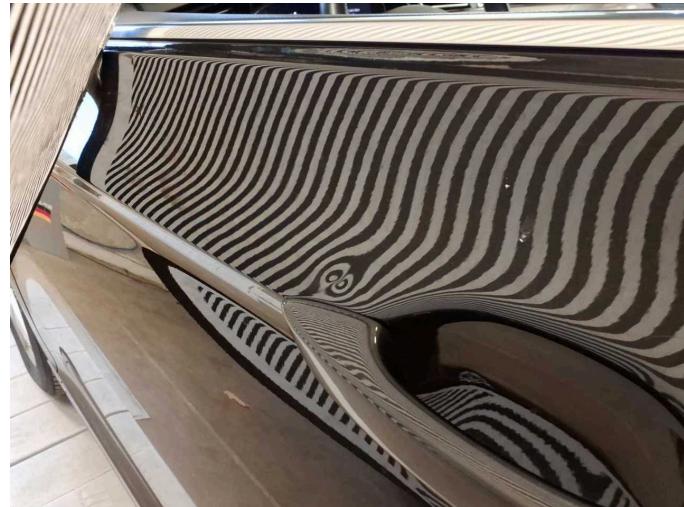
Beschädigung 6: Tür vorn links: Tür - Delle / Lackschaden - instandsetzen und lackieren

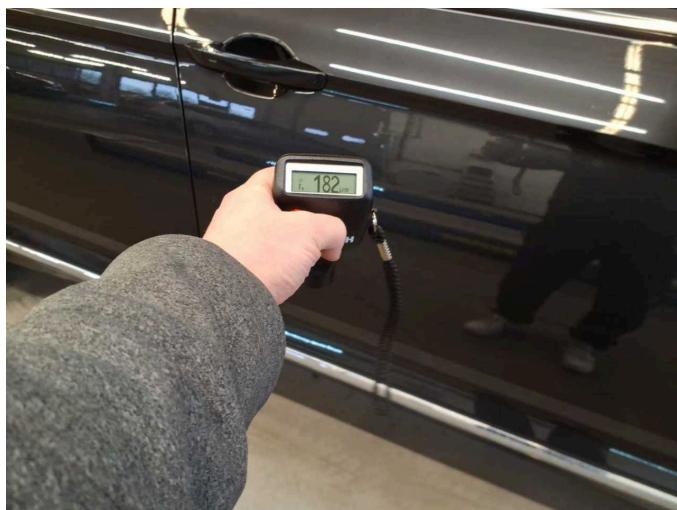
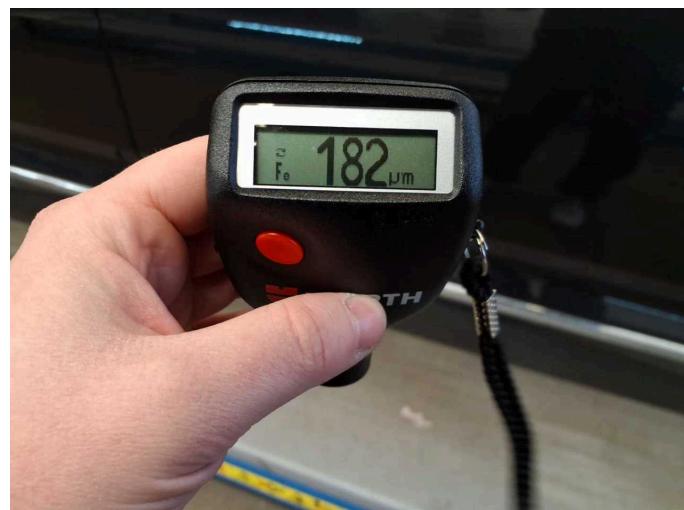
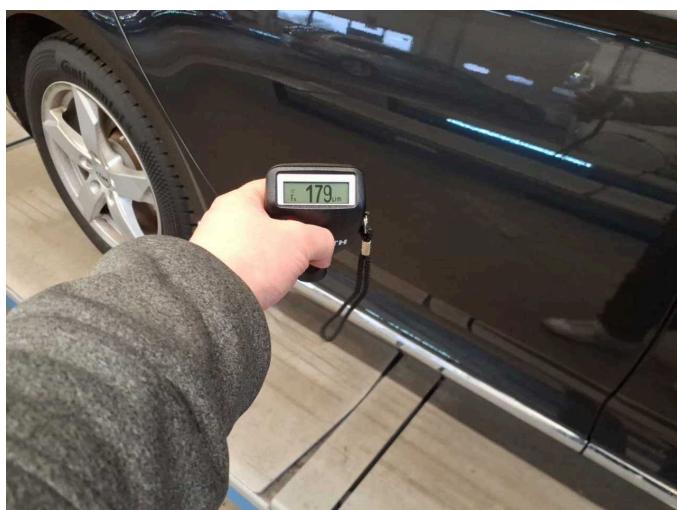
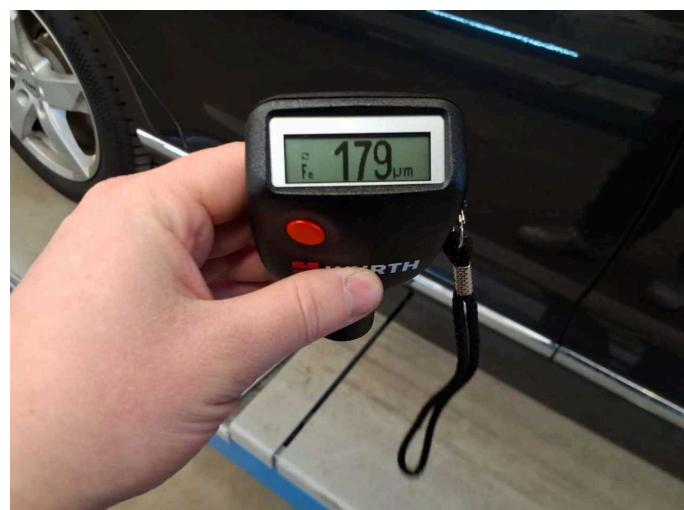
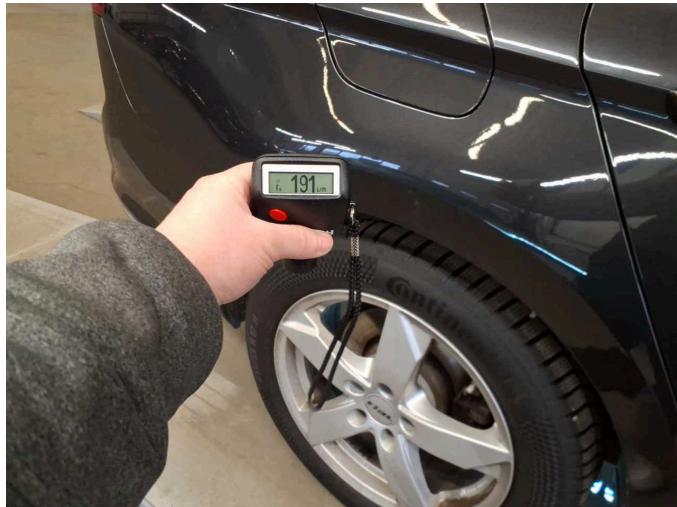
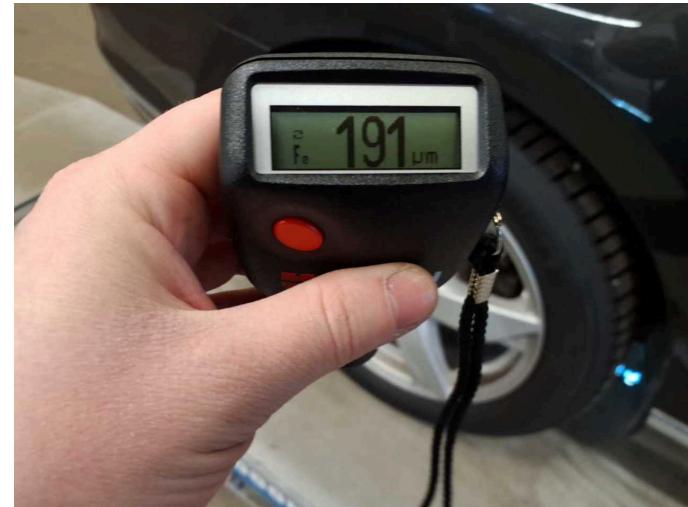
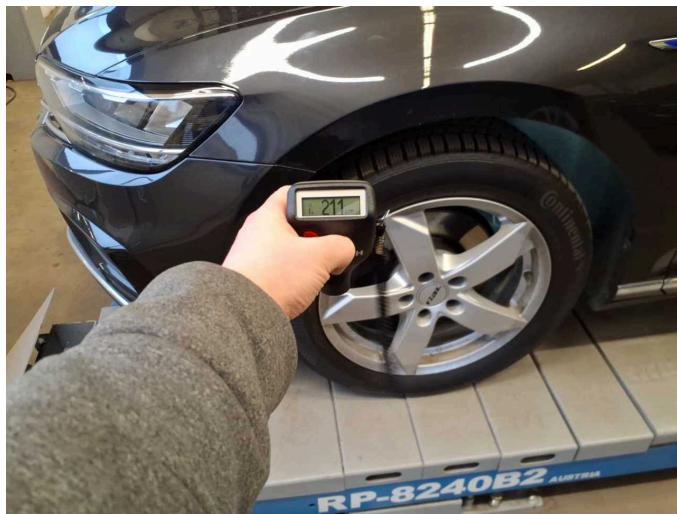
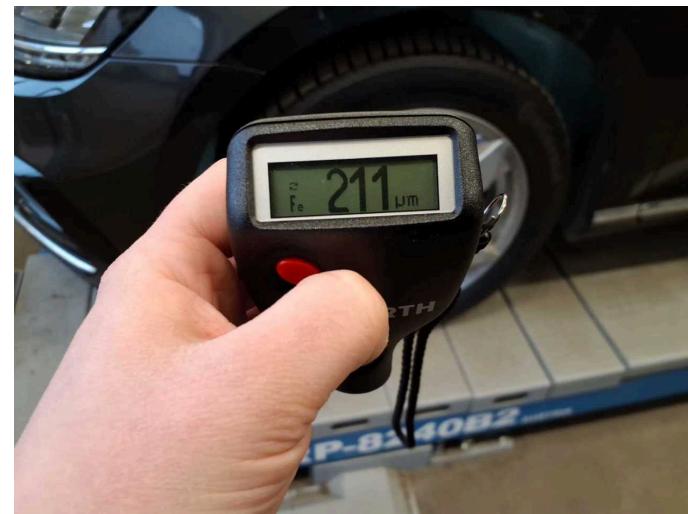
1 Kotflügel links, Seitenwand rechts, Tür hinten rechts, Tür vorne rechts, fachgerecht ausgeführt, Reparaturrechnung nicht vorhanden

Kotflügel links	211 µm	Seitenwand rechts	191 µm
Tür hinten rechts	179 µm	Tür vorne rechts	182 µm

Nachlackierung 1: Kotflügel links, Seitenwand rechts, Tür hinten rechts, Tür vorne rechts
