**DEKRA Slovensko s.r.o.**  
Panónska cesta 47  
851 04 Bratislava

## ÚDAJE O PROHLÍDCE

| RZ: | BT712DB | VIN: | WVWZZZ3CZME067531 |
| Model vozidla: | Volkswagen Passat Variant (CB5) (2019) | Provedení: | Pas.Var.2.0TDI 147 Eleg 4X4 AT |

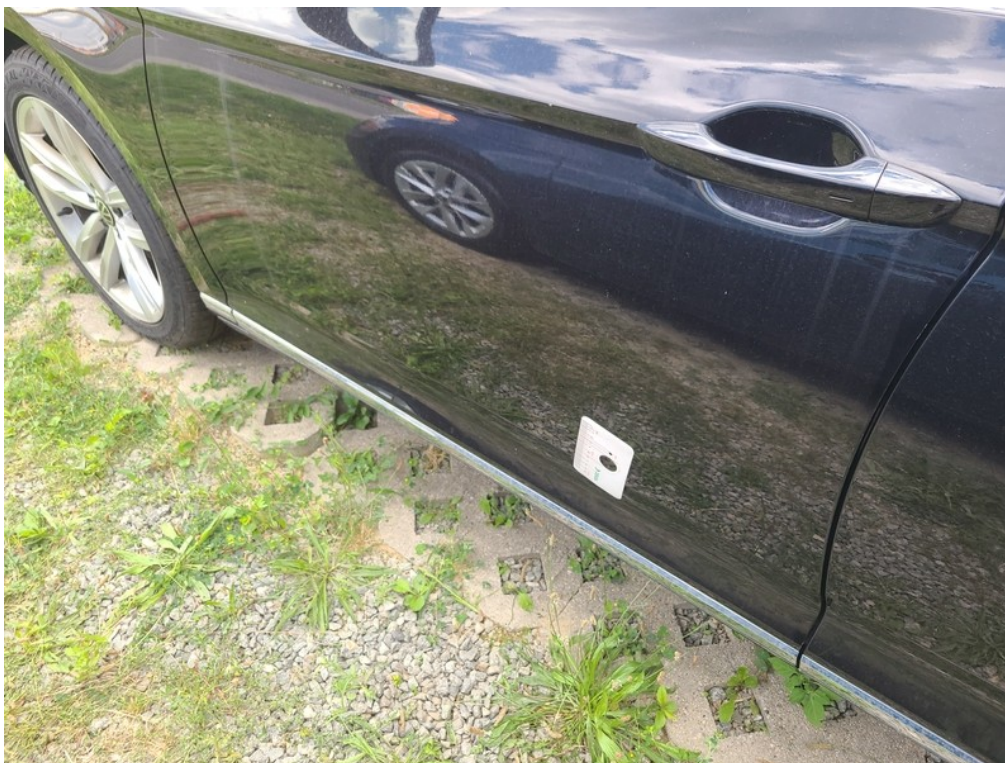
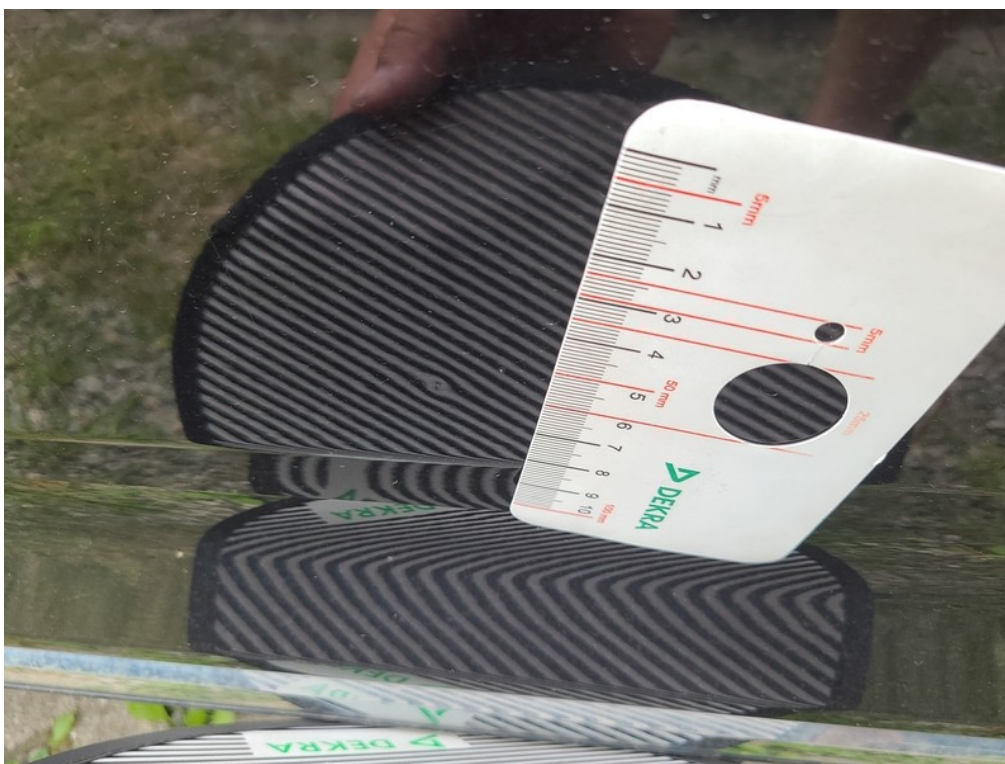
| 1 | Dveře přední levé |

### 1 Dveře přední levé - Deformace

Viz popis k poškození č. 1

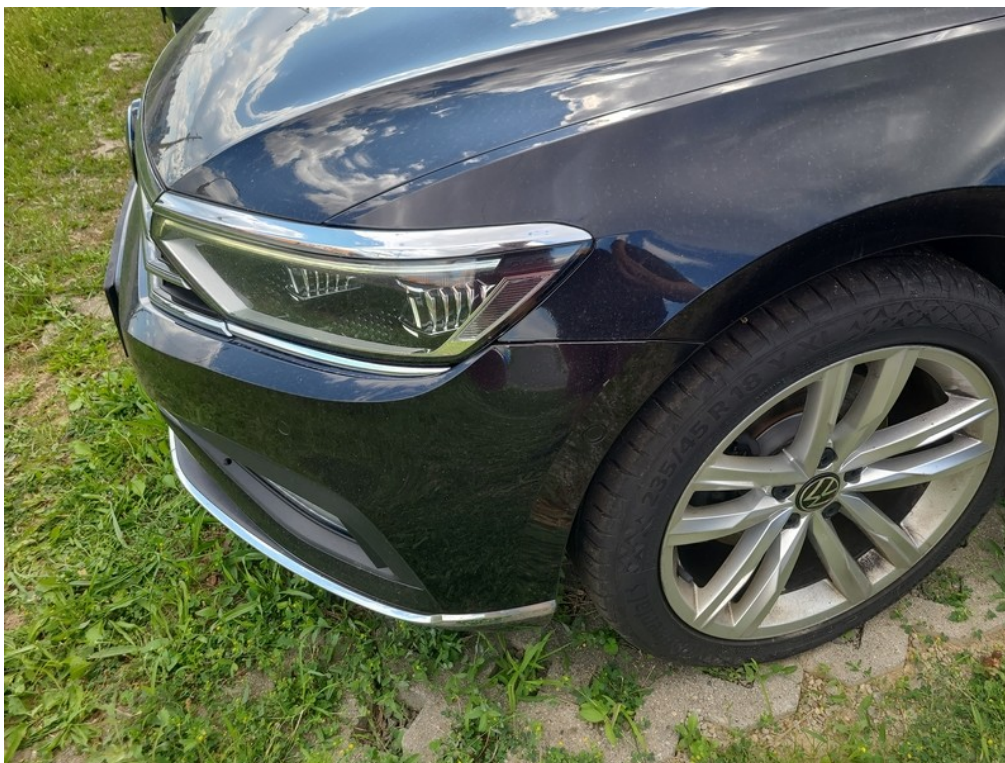
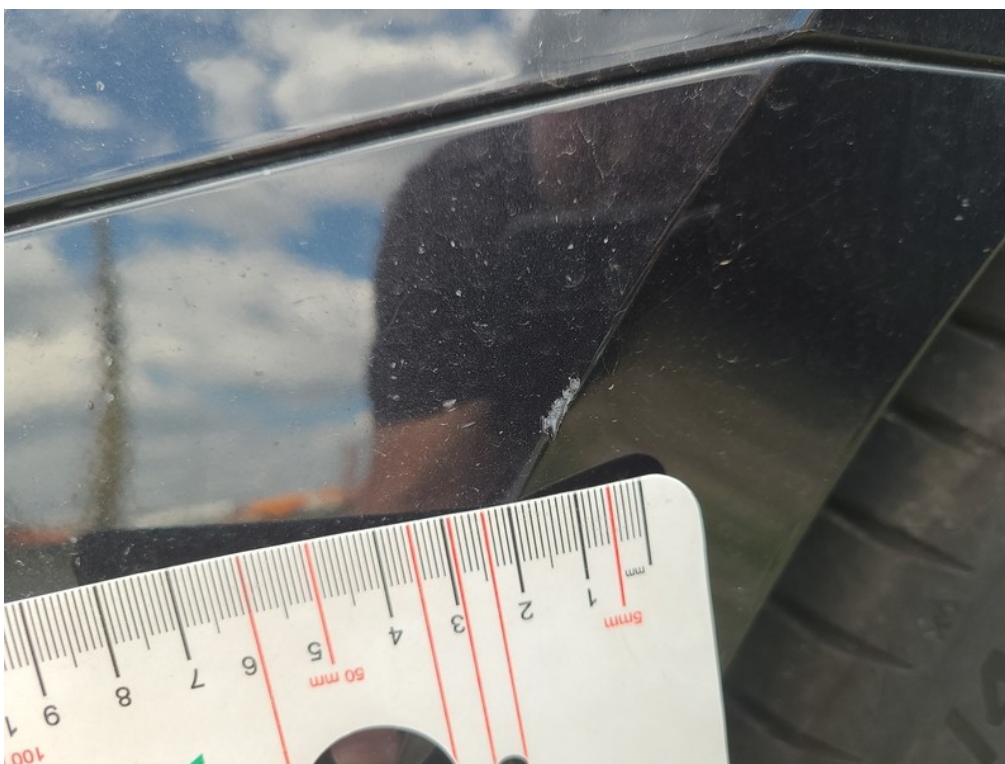
| 2 | Přední nárazník |

**2 Přední nárazník - Škrábance**  
Umístění:

Viz popis k poškození č. 2

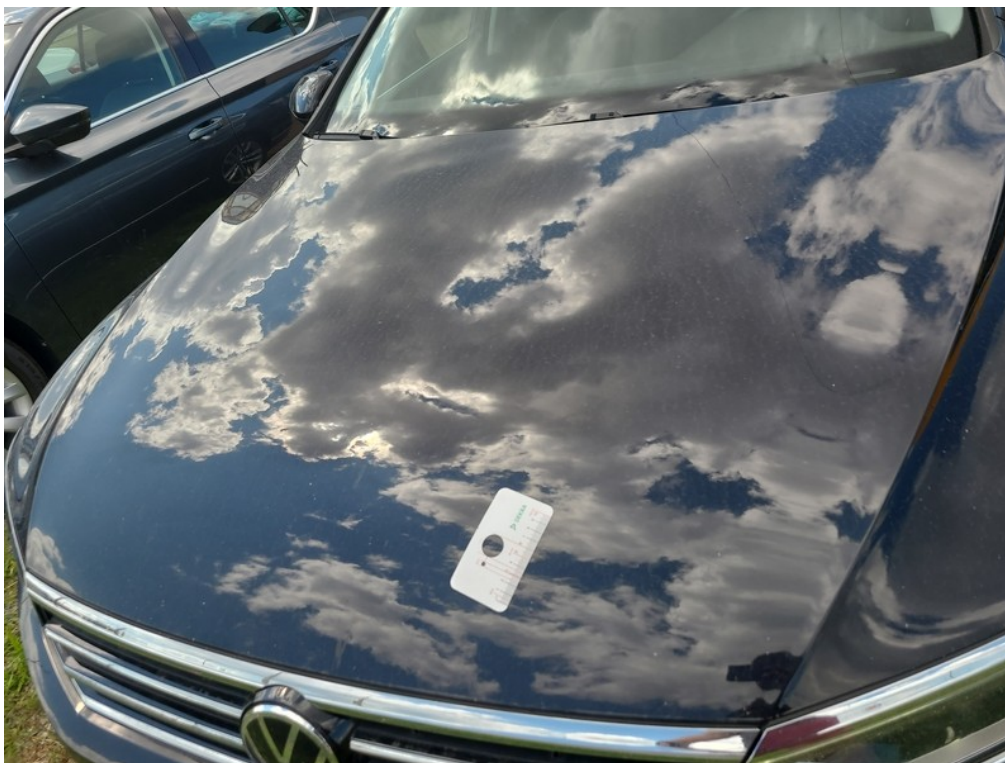
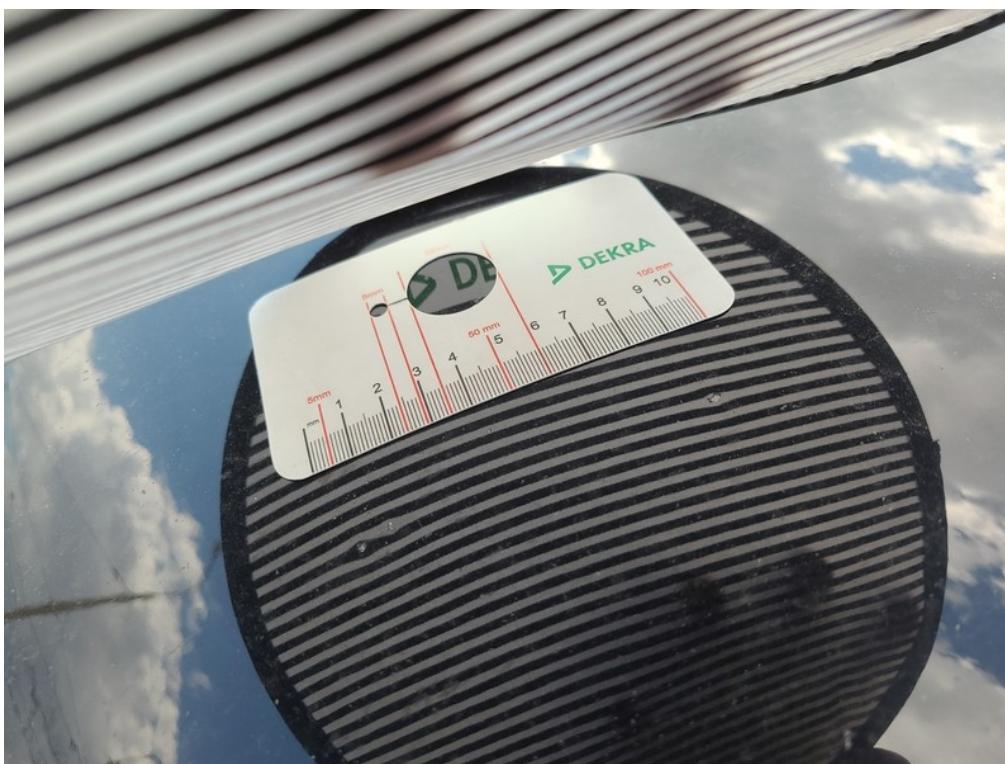
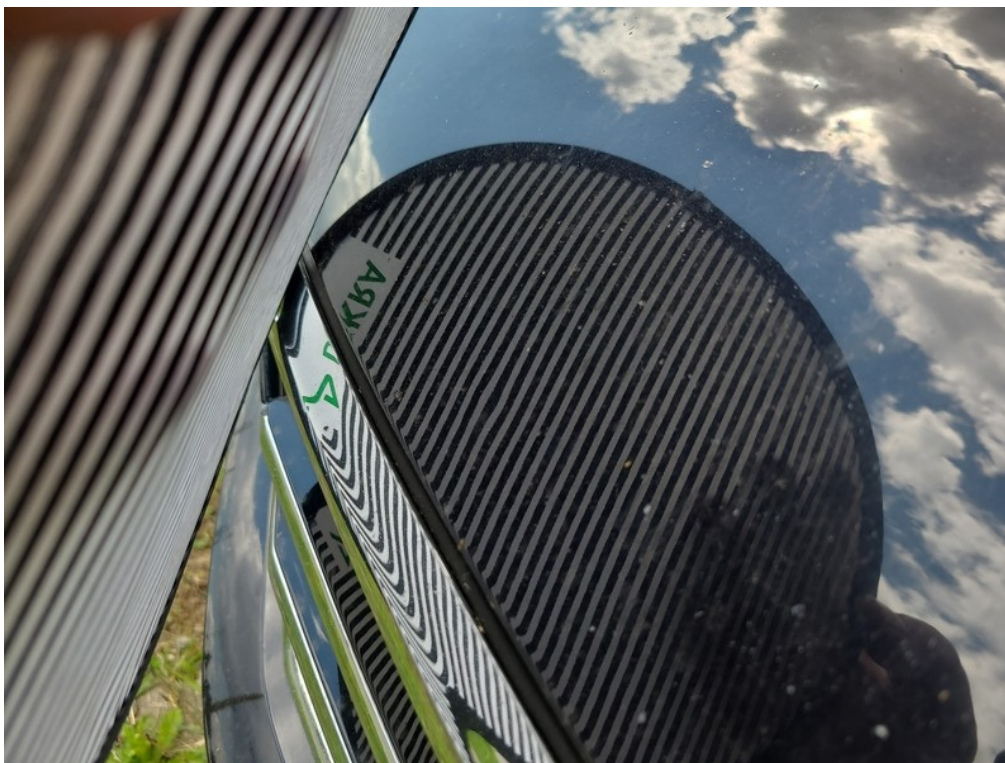
| 3 | Víko motoru |

**3 Viko motoru - Deformace**  
Umístění:

Viz popis k poškození č. 3

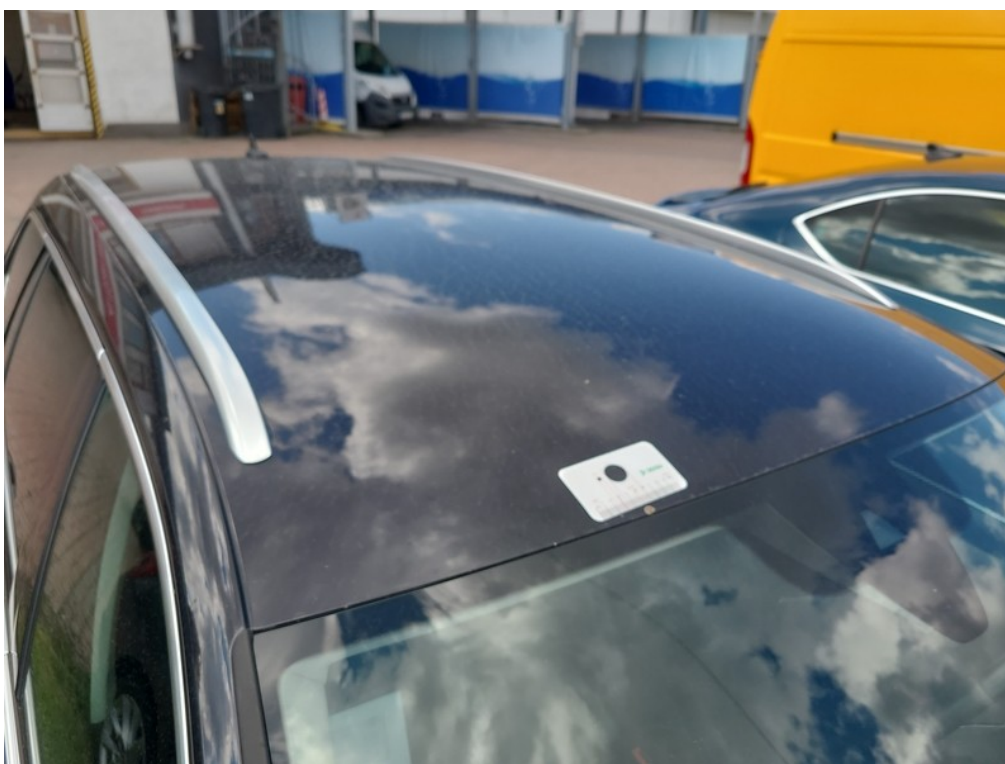
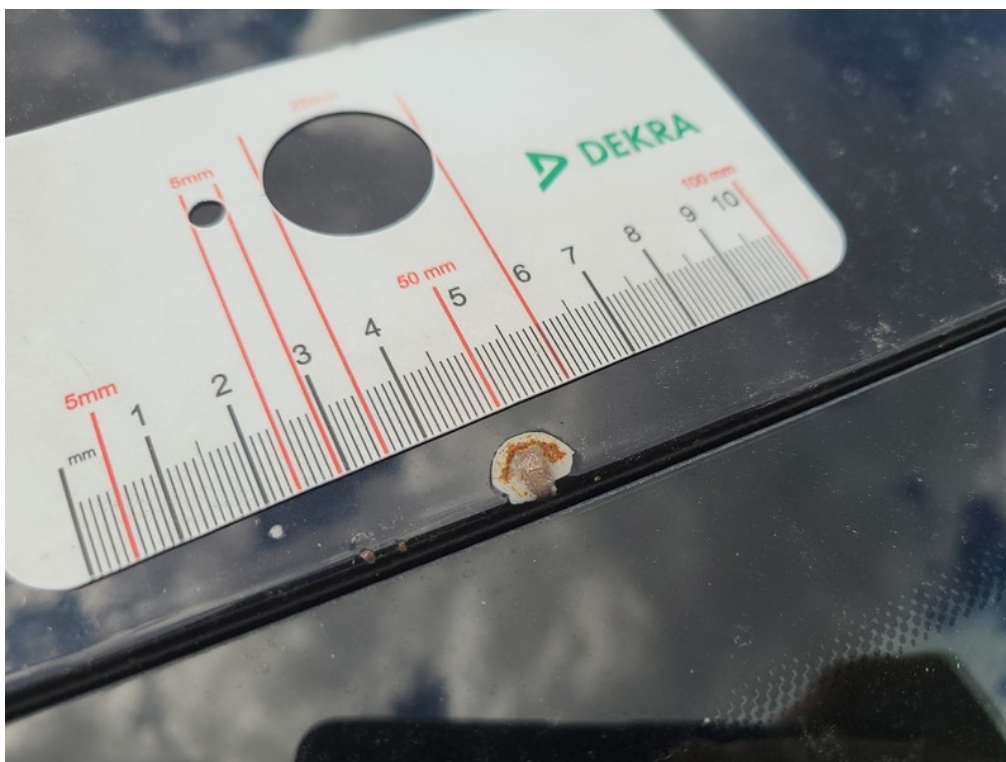
| 4 | Střecha |

**4 Střecha - Koroze**  
Umístění:

Viz popis k poškození č. 4

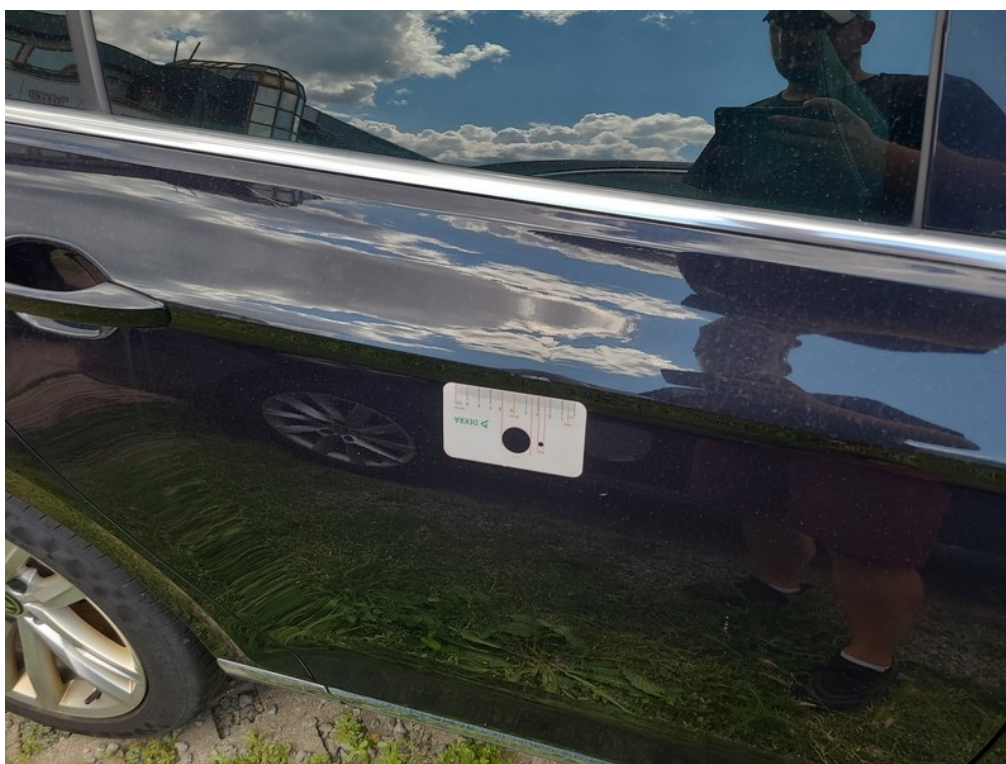
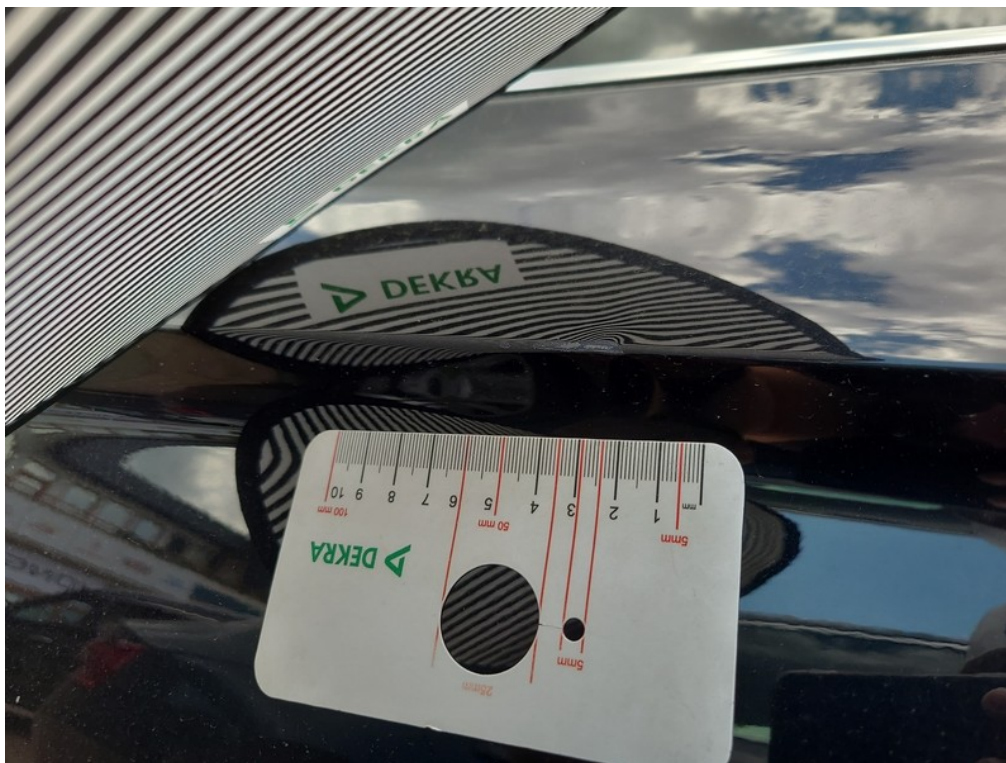
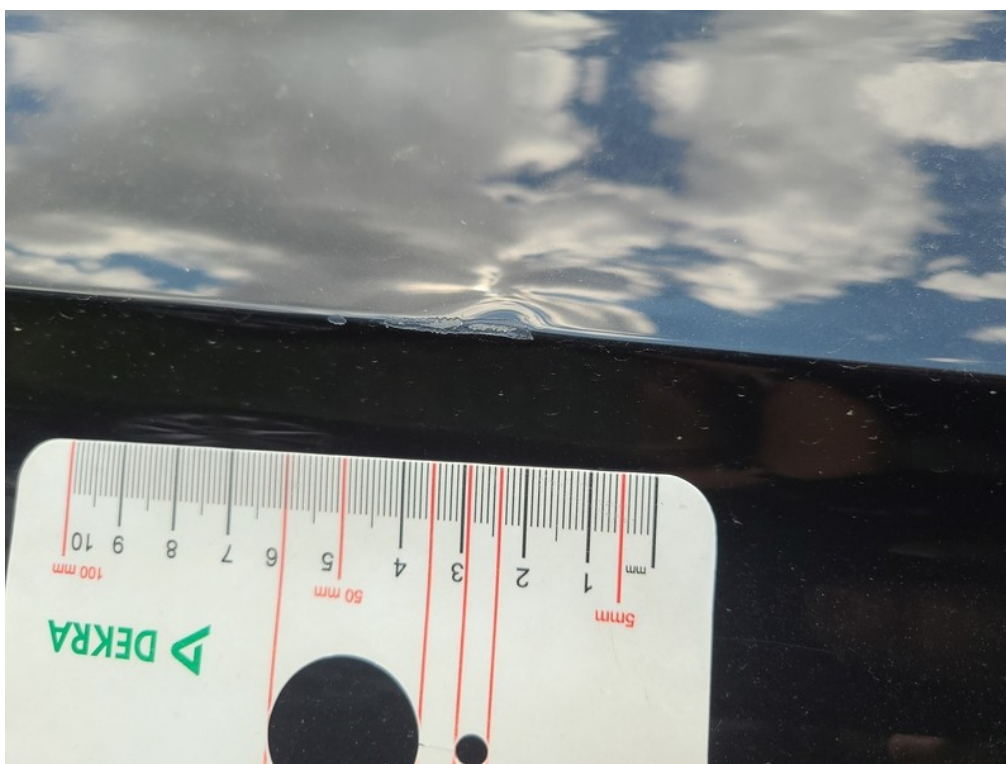
| 5 | Dveře zadní pravé |

**5 Dveře zadní pravé - Deformace**  
Umístění:

Viz popis k poškození č. 5

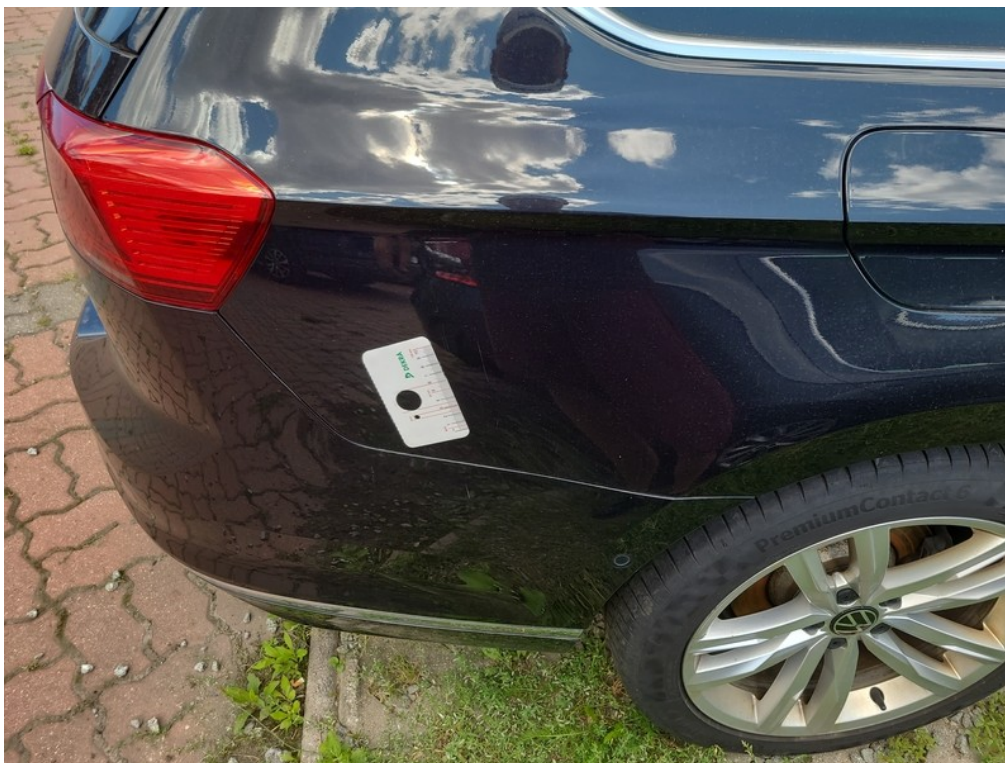
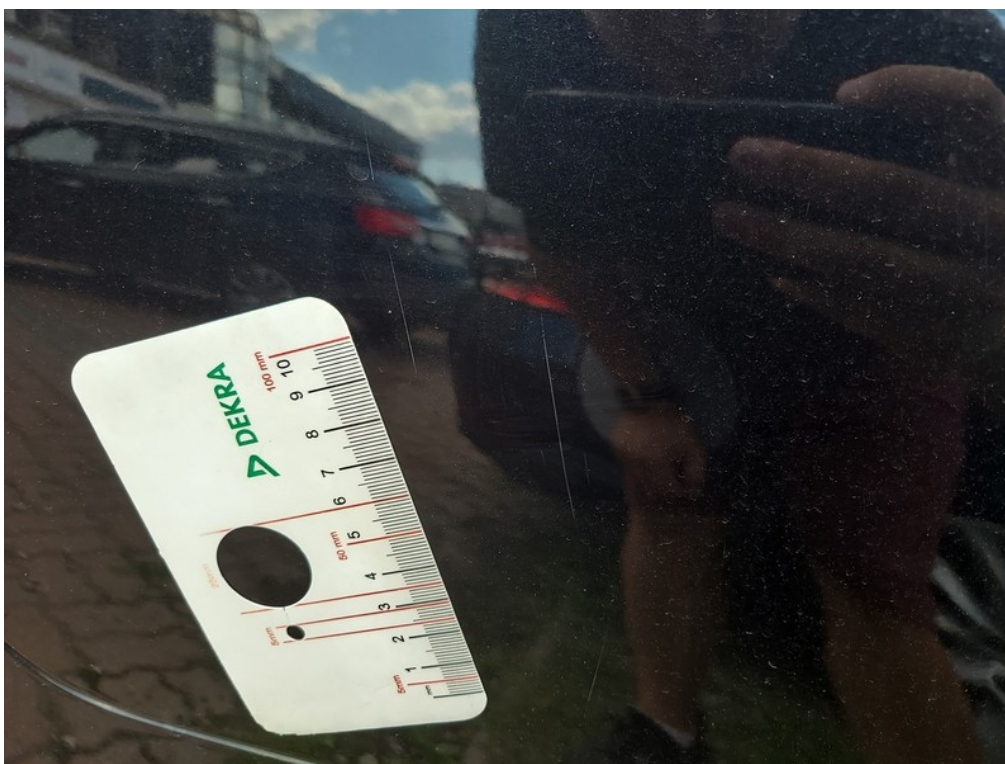
| 6 | Bočnice zadní pravá |

**6 Bočnice zadní pravá - Škrábance**  
Umístění: Exteriér (vnější prostor)

Viz popis k poškození č. 6

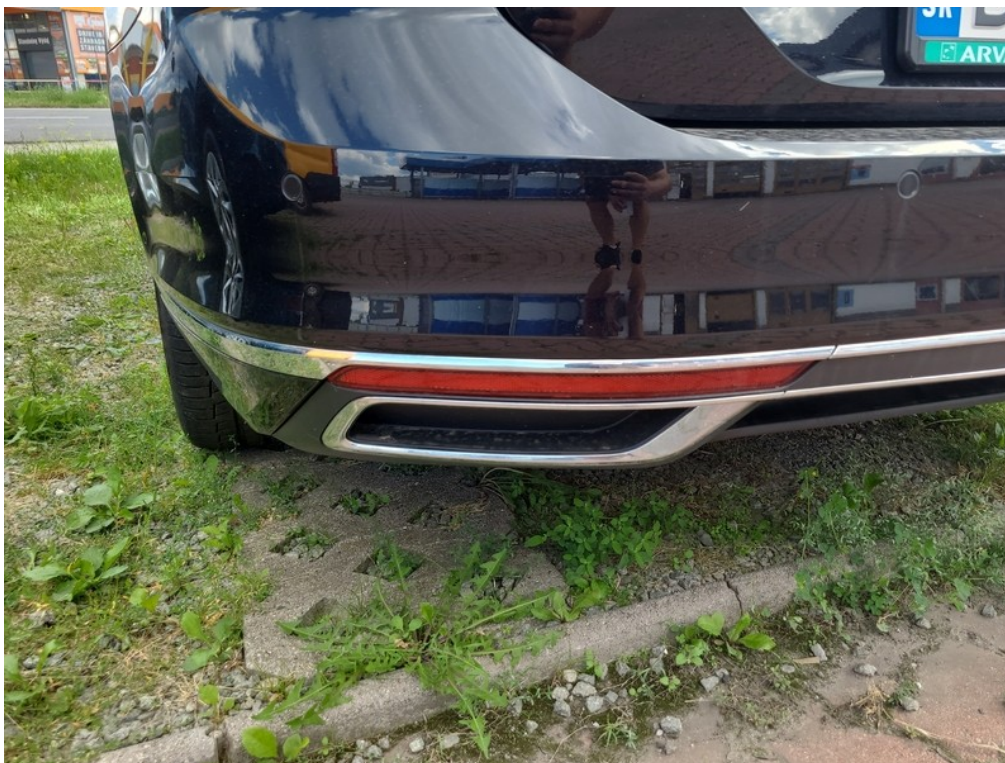
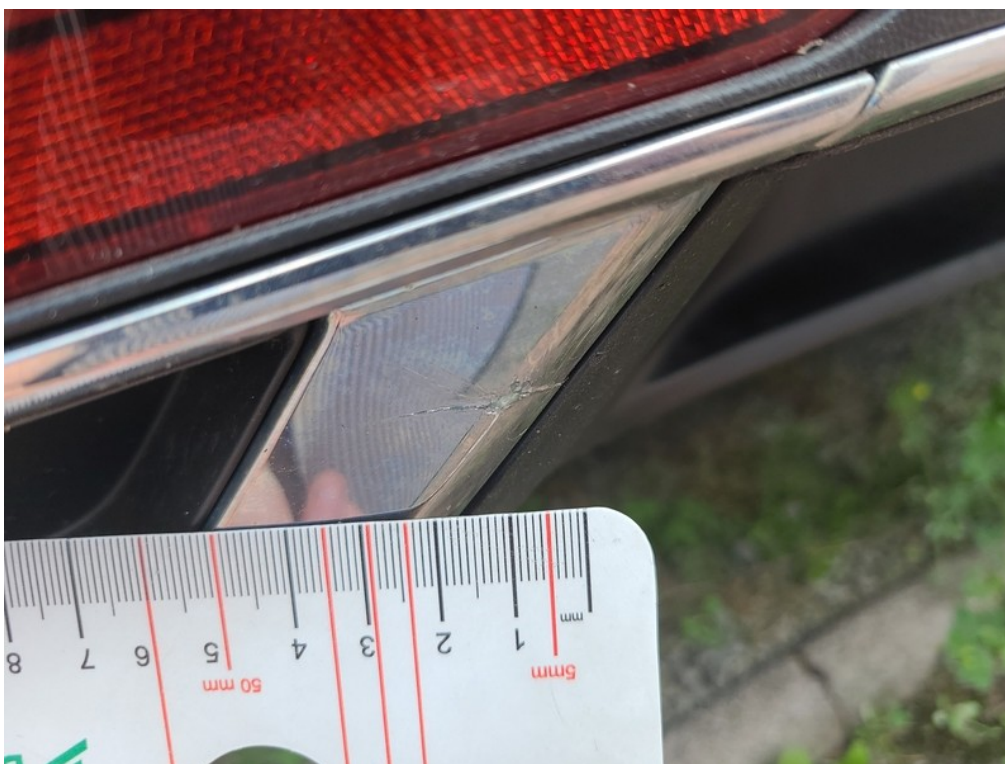
| 7 | Lišta Z nárazníku levá |

**7 Lišta Z nárazníku levá - Prasklina**  
Umístění:

Viz popis k poškození č. 7

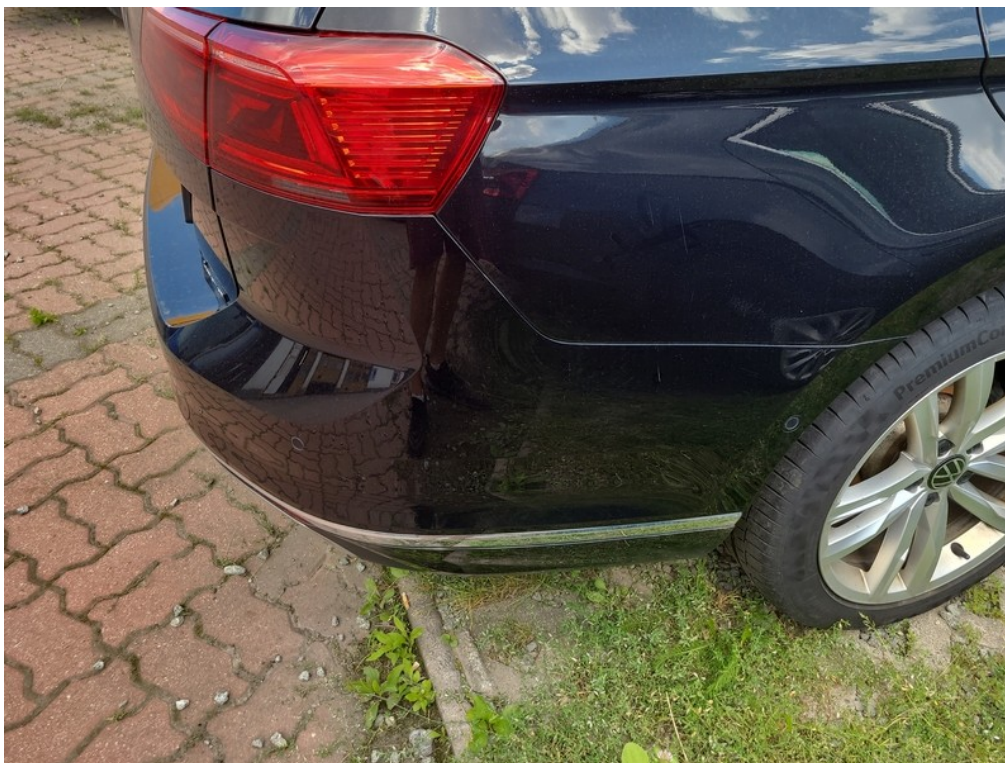
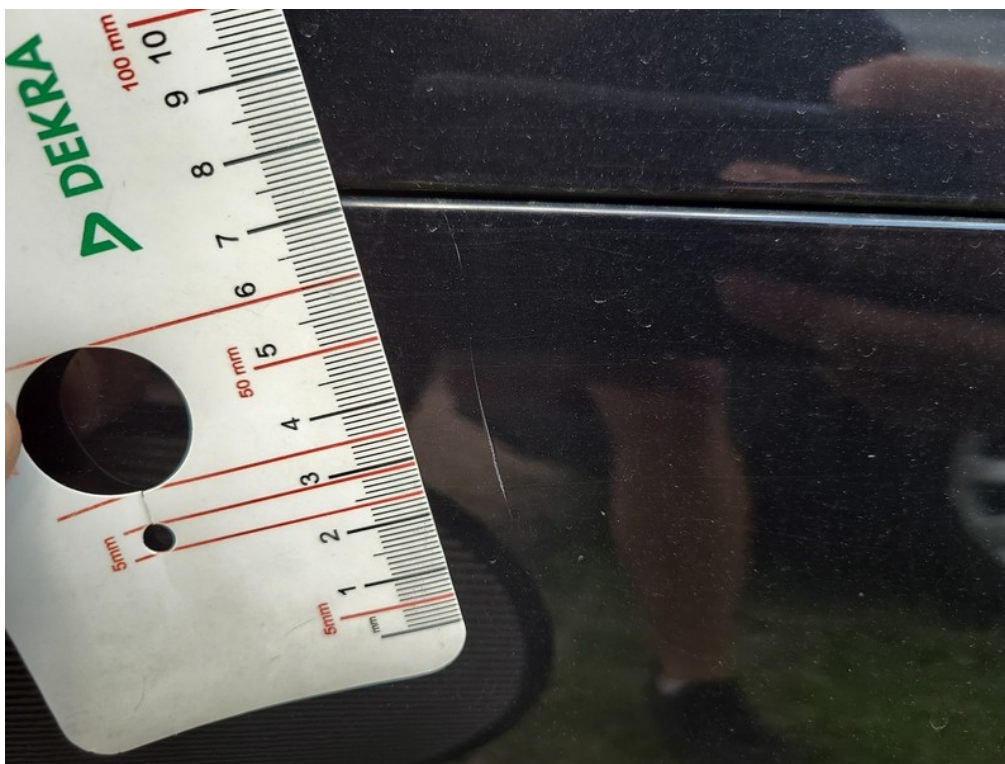
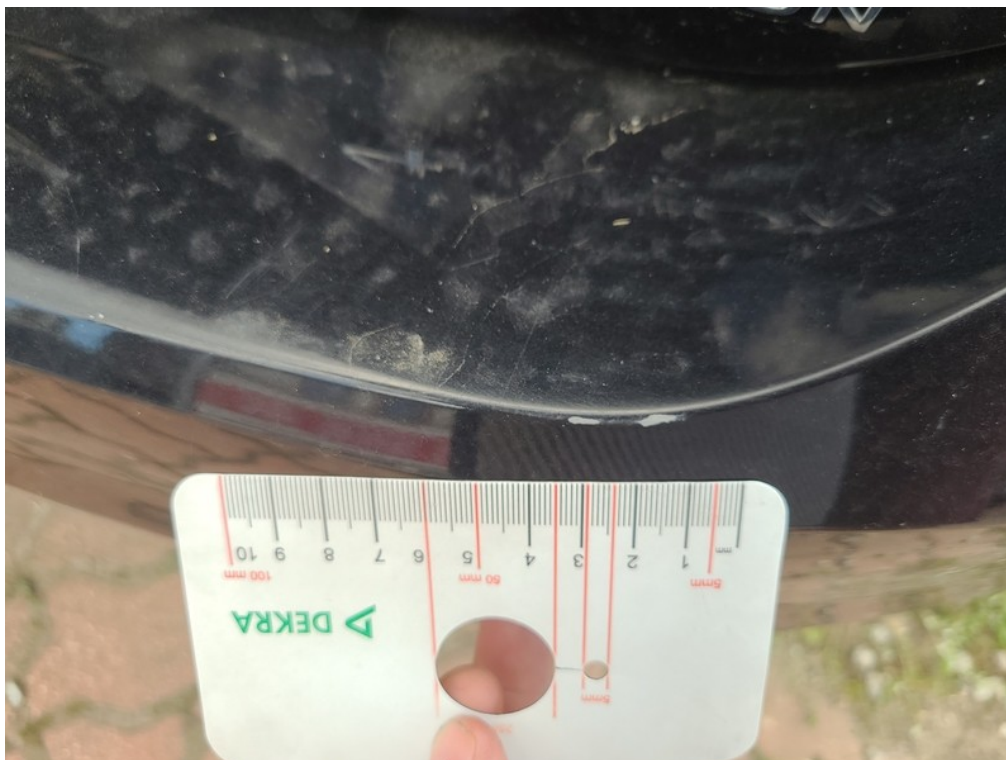
| 8 | Zadní nárazník |

**8 Zadní nárazník - Škrábance**  
Umístění:

Viz popis k poškození č. 8

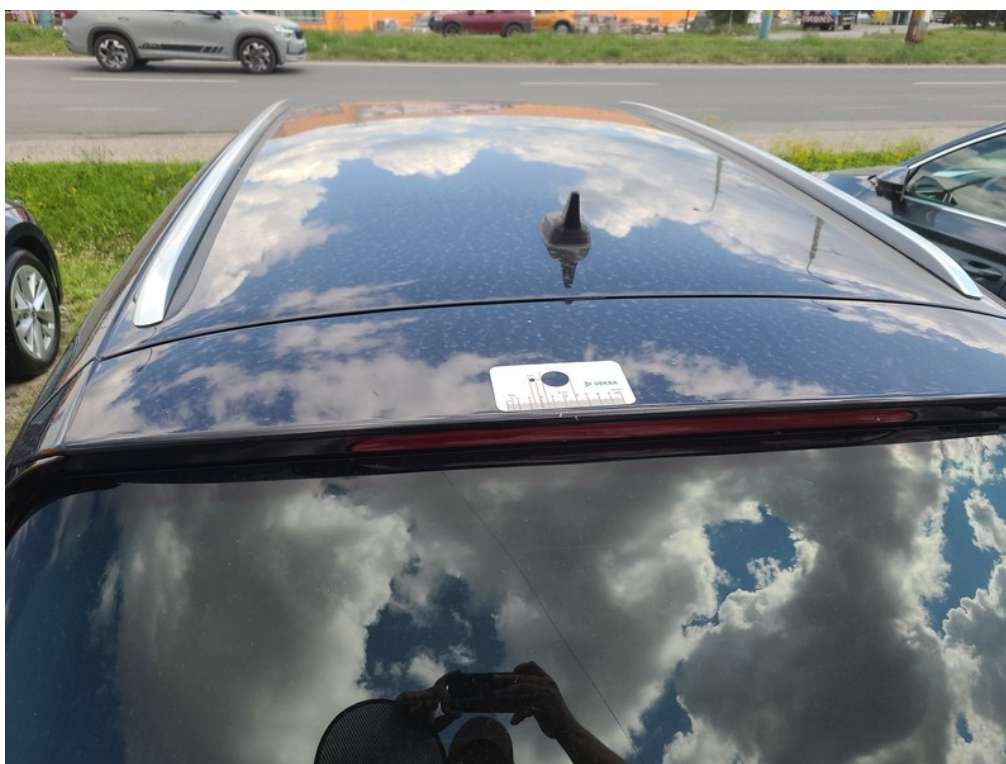
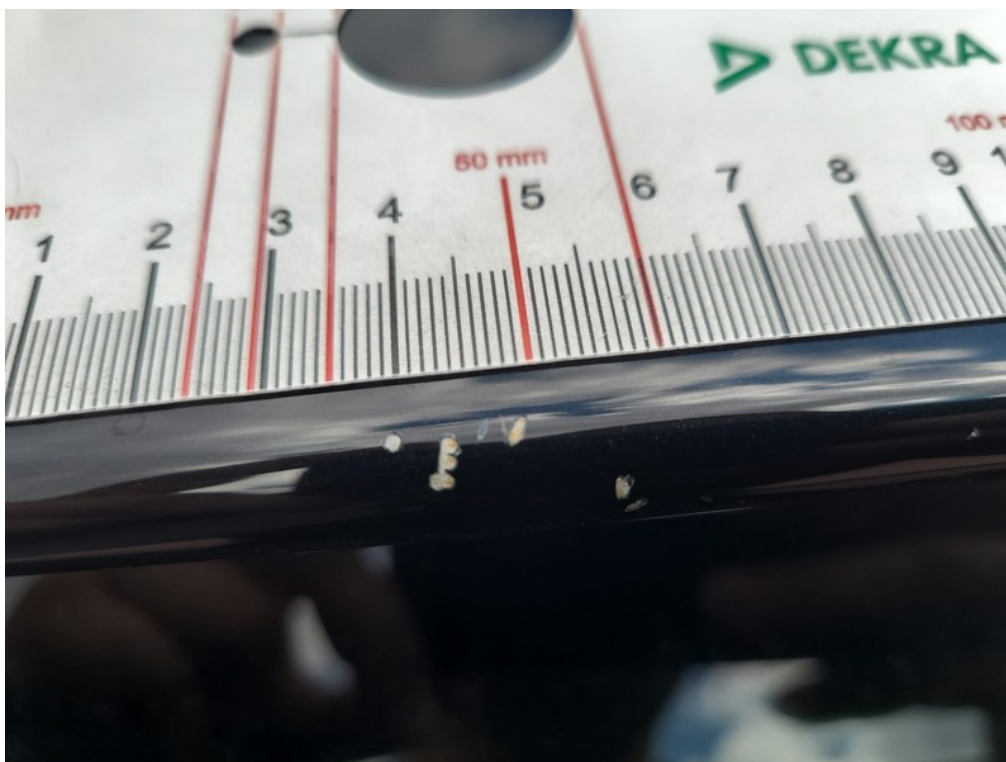
| 9 | Víko zavazadlového prostoru |

**Víko zavazadlového prostoru - Koroze**

Viz popis k poškození č. 9

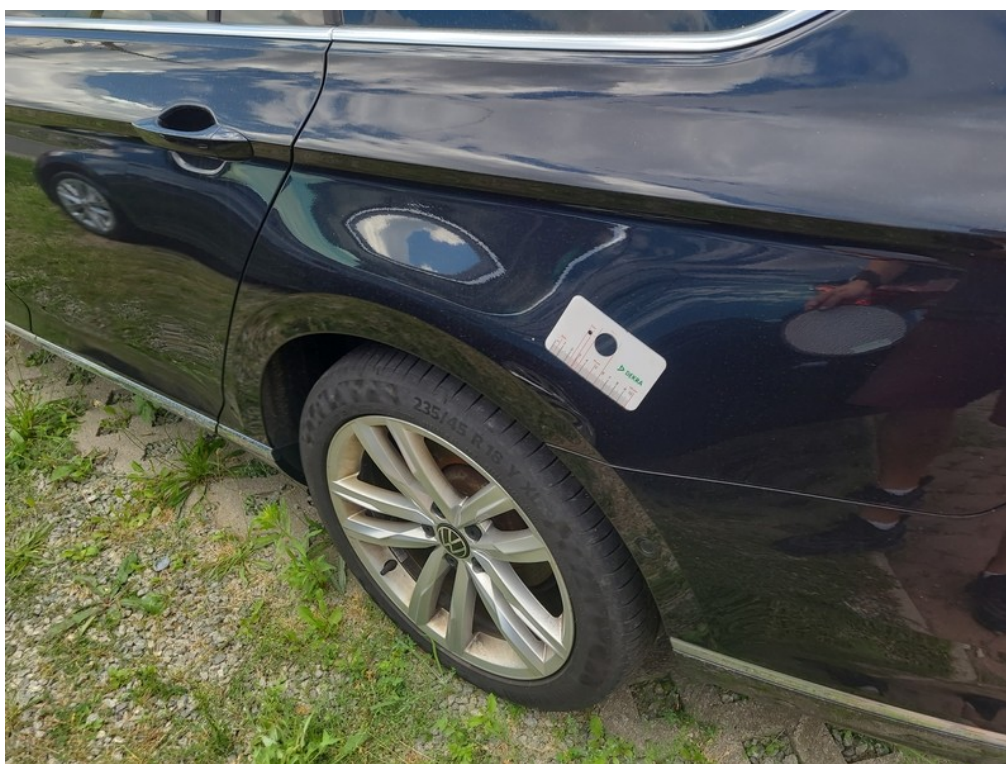
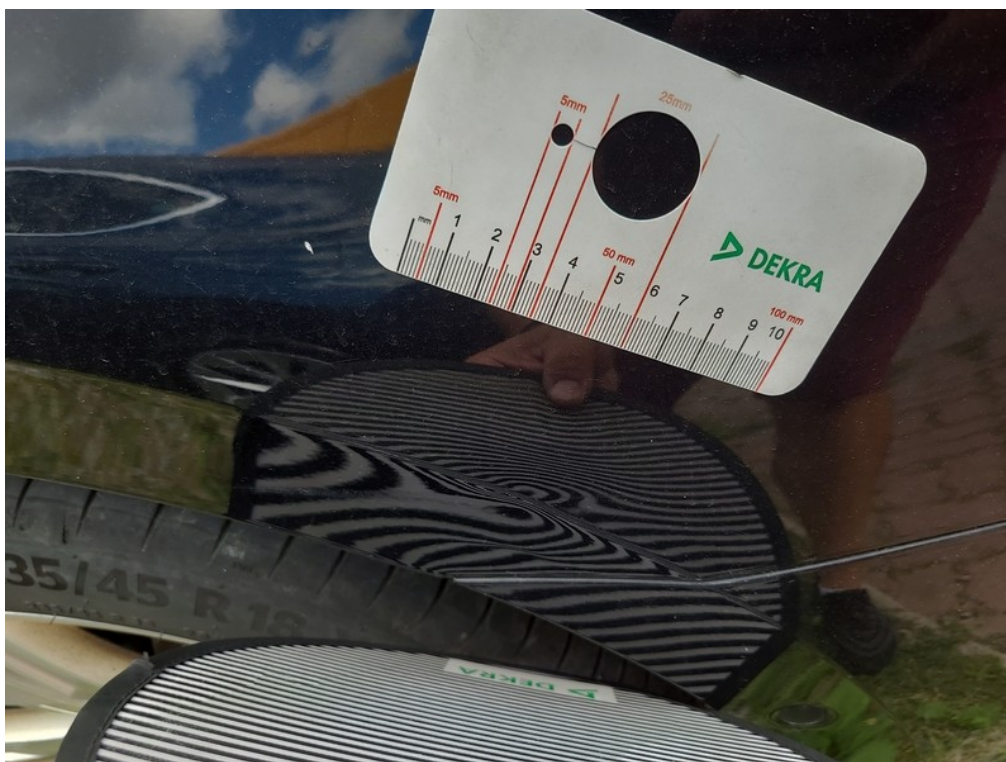
| 10 | Bočnice zadní levá |

**10** Bočnice zadní levá - Deformace

Viz popis k poškození č. 10

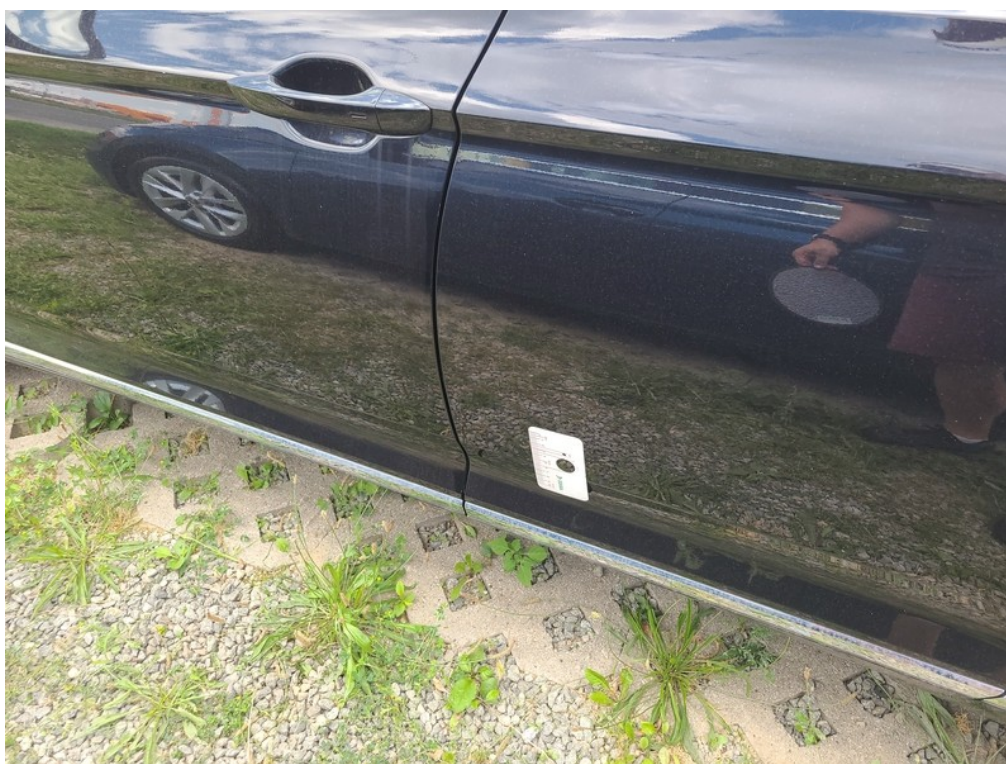
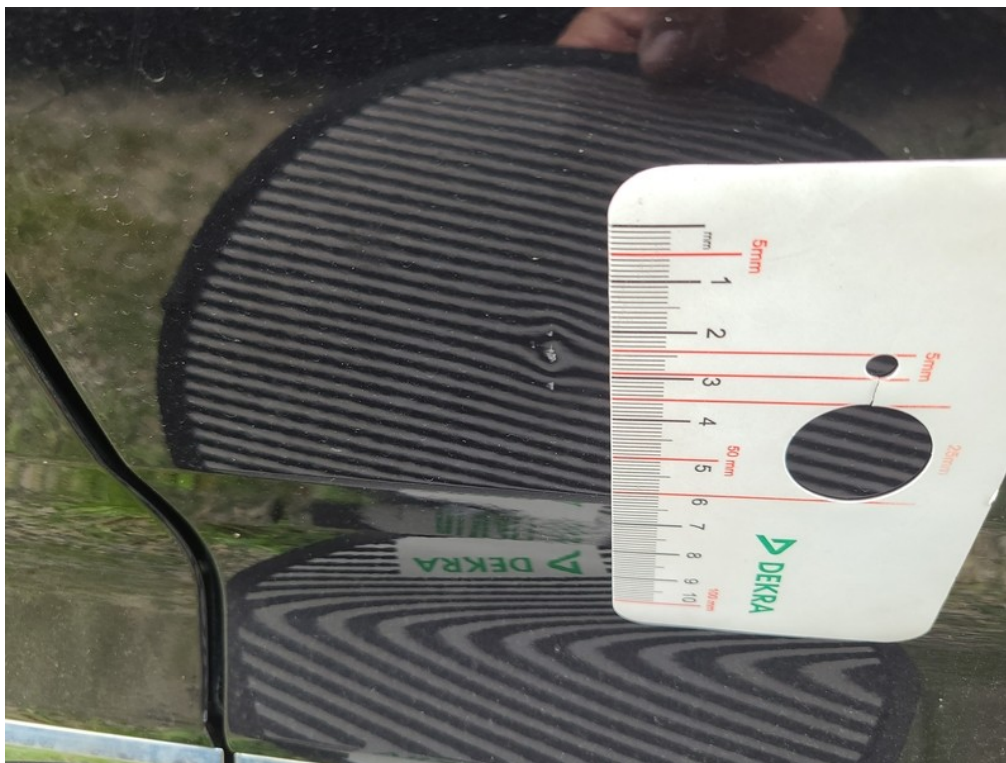
| 11 | Dveře zadní levé |

**11 Dveře zadní levé - Deformace**  
Umístění:

Viz popis k poškození č. 11

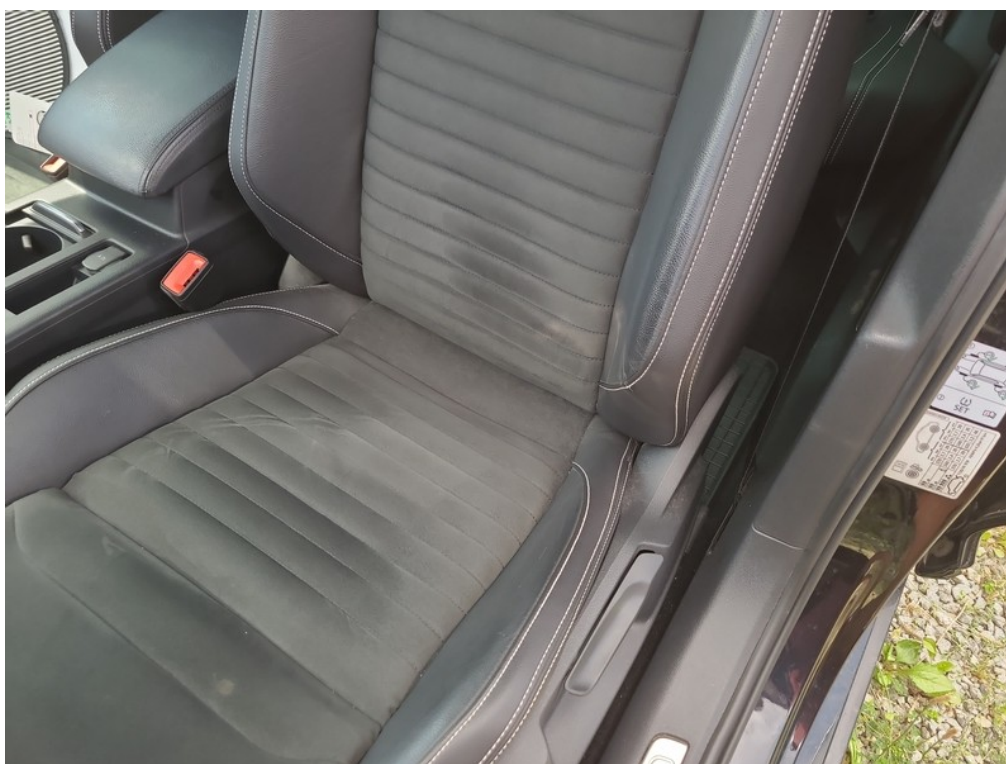
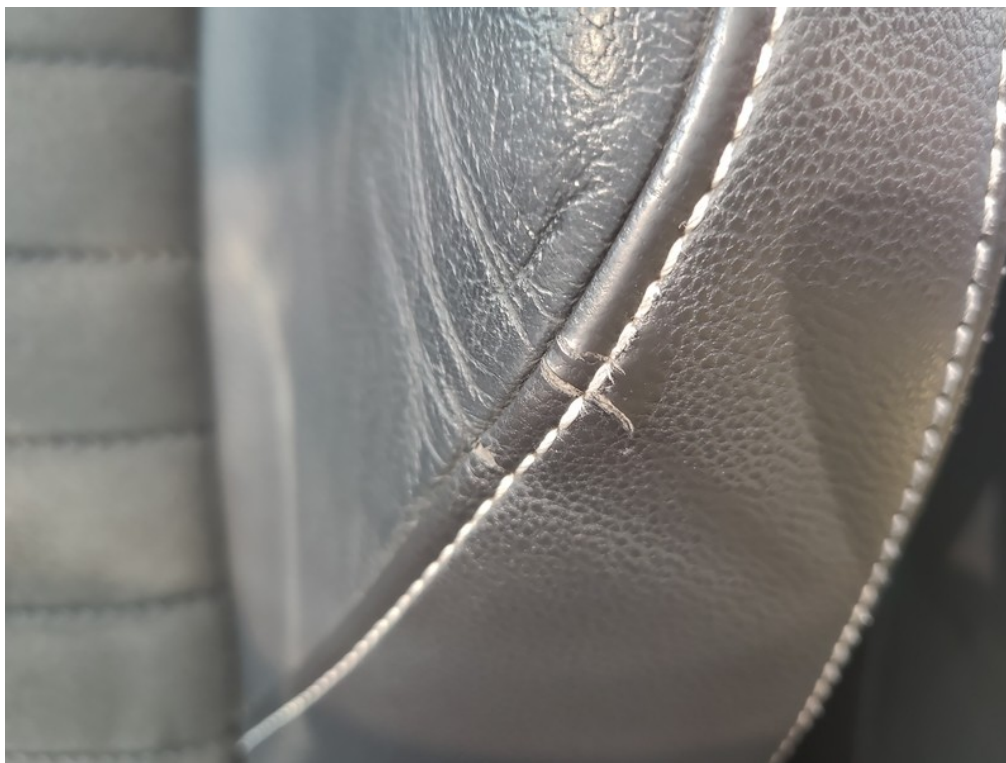
| 12 | Potah opěradla sedadla řidiče |

**12** **Potah opěradla sedadla řidiče - Prasklina**  
Umístění: Interiér (vnitřní prostor)

Viz popis k poškození č. 12
