Expertise

Protokollnummer: 40936078
Auftrags-Nr / Referenz: 25039579
Besichtigungsdatum: 06.08.2025

Modell: Passat Variant 2.0 TDI SCR DSG Business

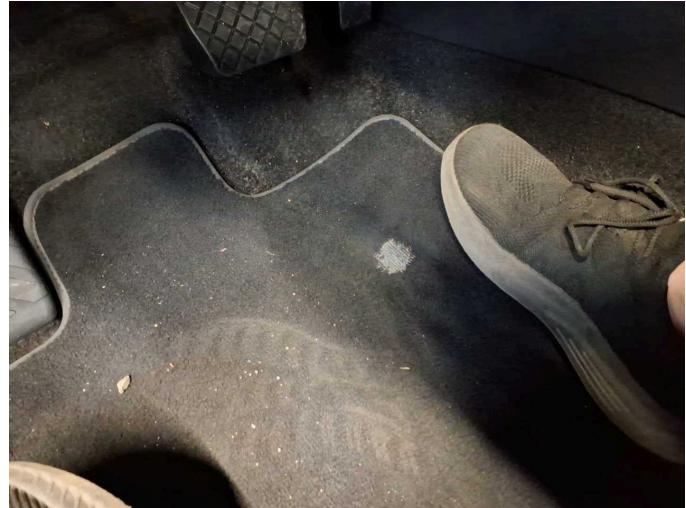
Beschädigung 1: Verkleidungen/Abdeckungen: Fußmatten - gebrochen / gerissen - erneuern

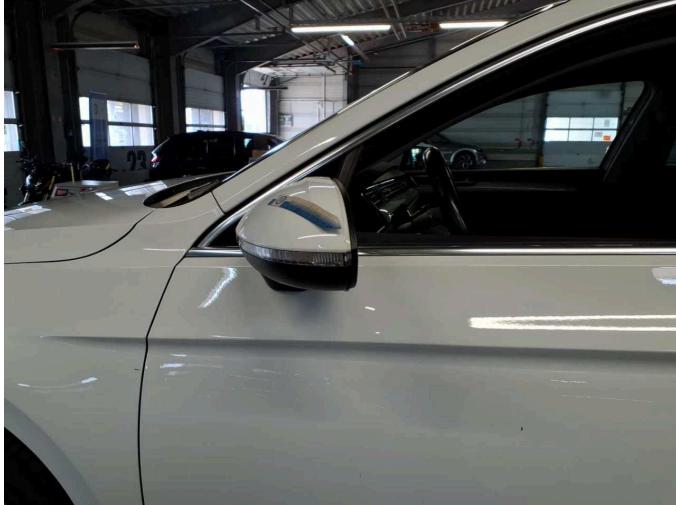
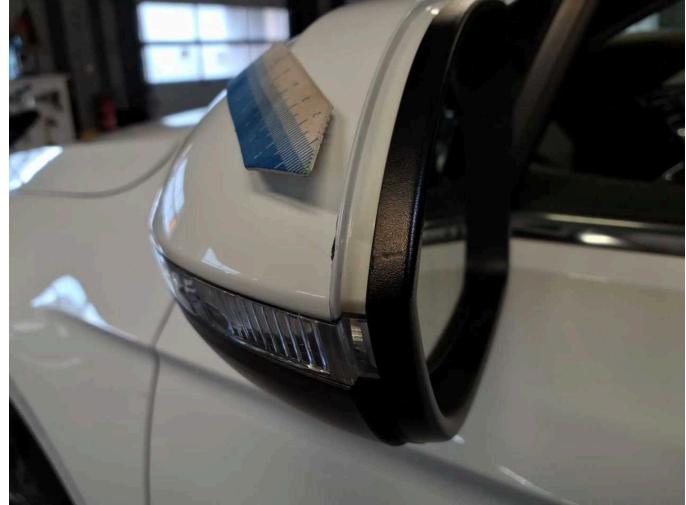
Beschädigung 2: Außenspiegel links: Abdeckkappe - Kratzer - Smart Repair

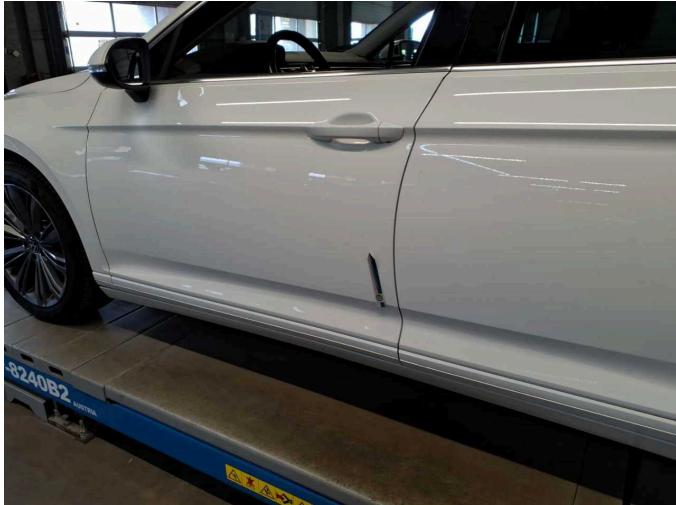
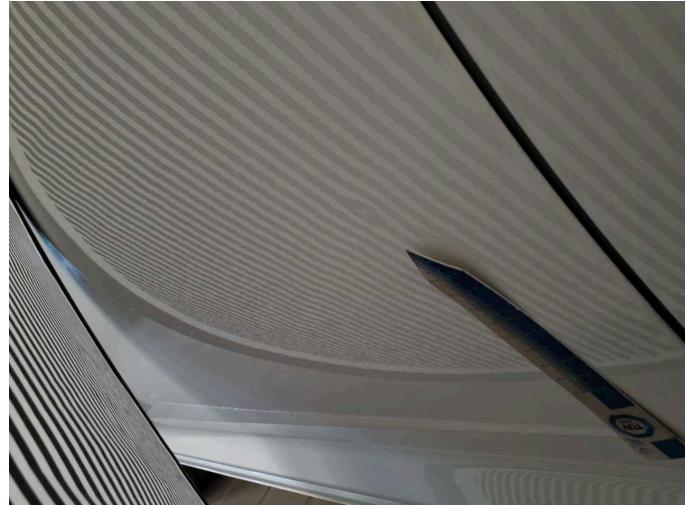
Beschädigung 3: Tür vorn links: Tür - Delle(n) - sanft instandsetzen

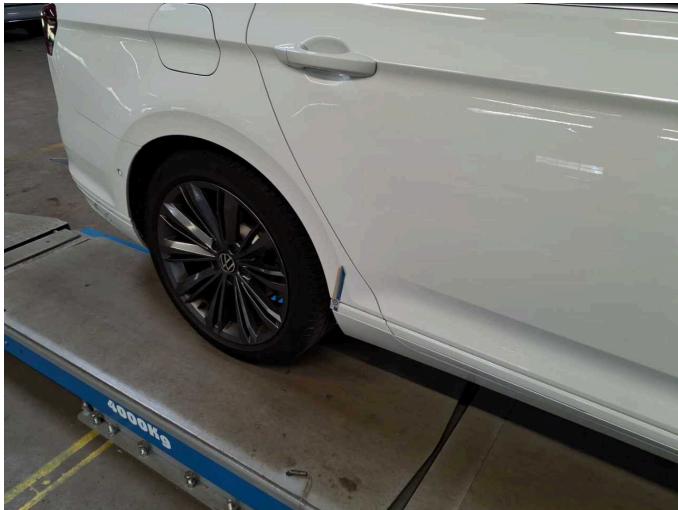
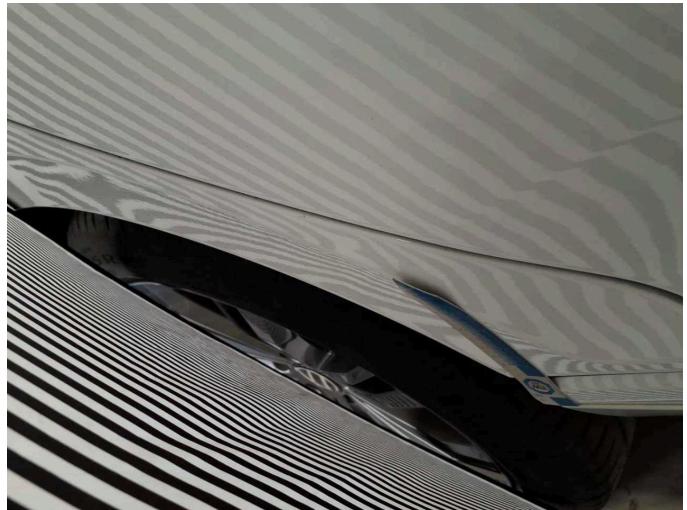
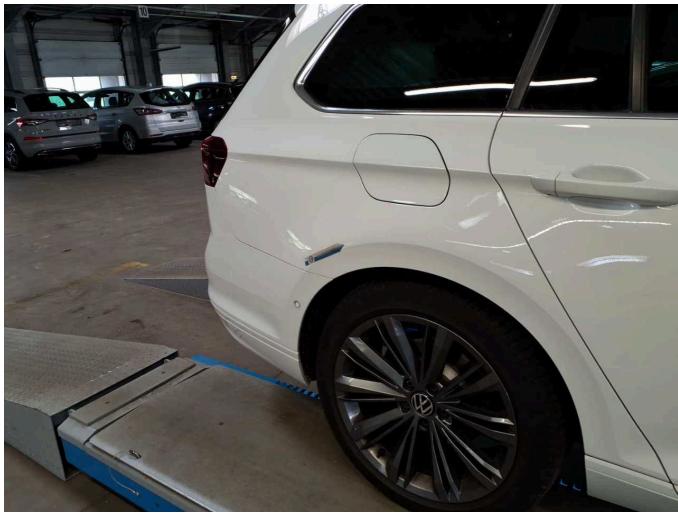
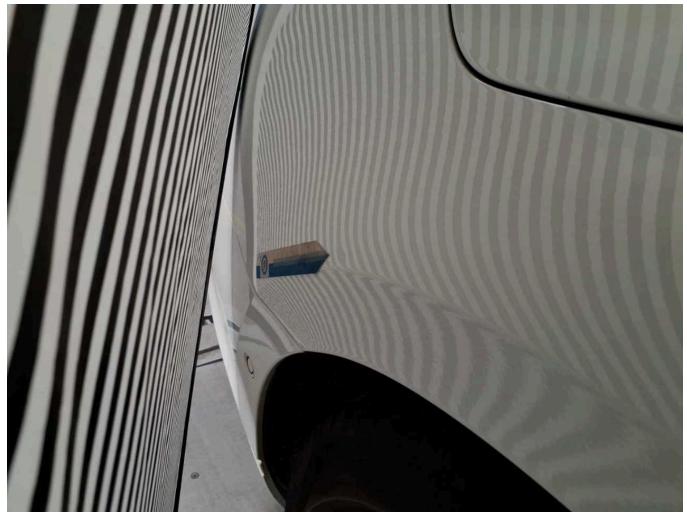
Beschädigung 4: Seitenwand rechts: Seitenwand - Delle(n) - sanft instandsetzen

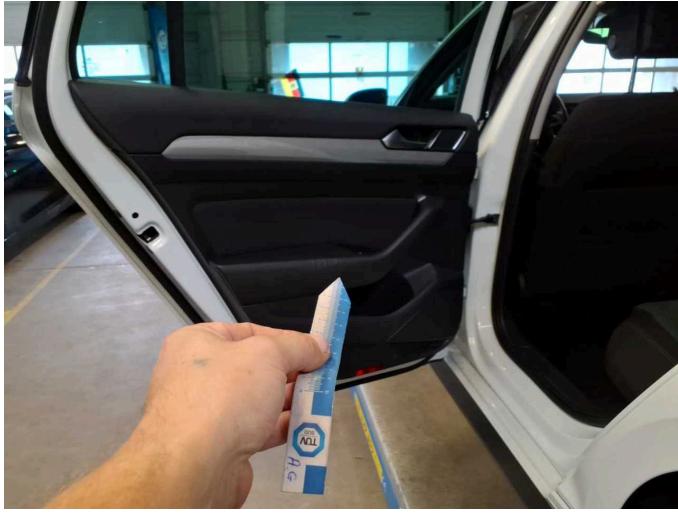
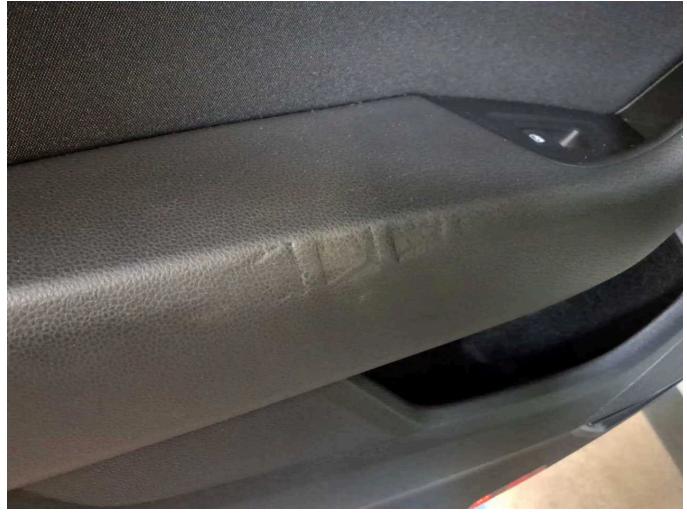
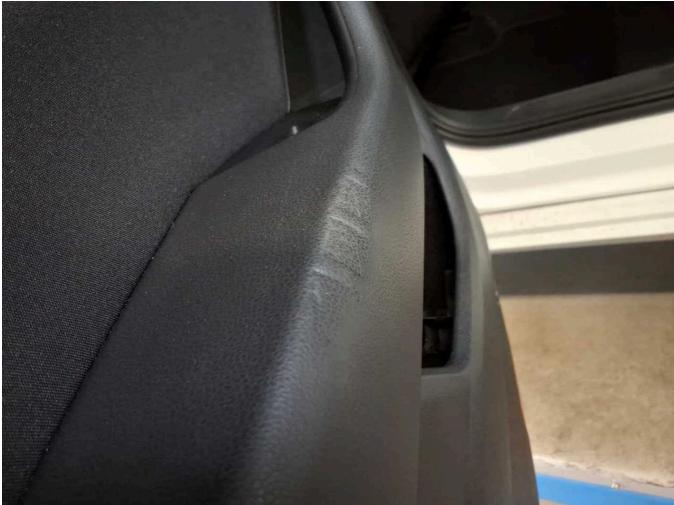
Beschädigung 5: Verkleidungen/Abdeckungen: Türverkleidung hinten links - verformt - Smart Repair

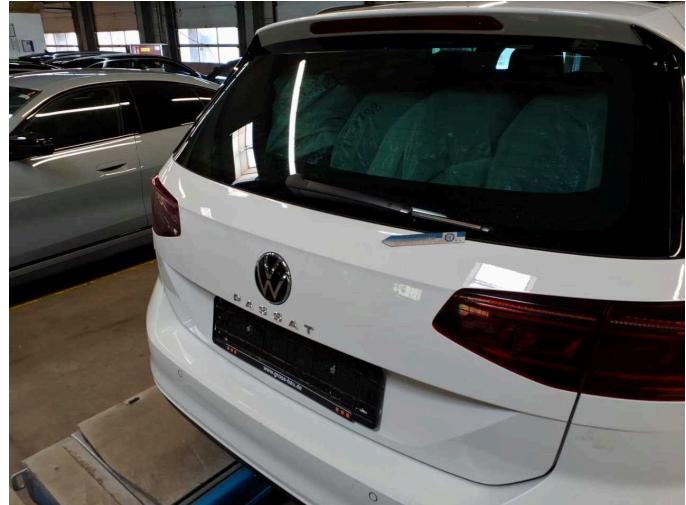
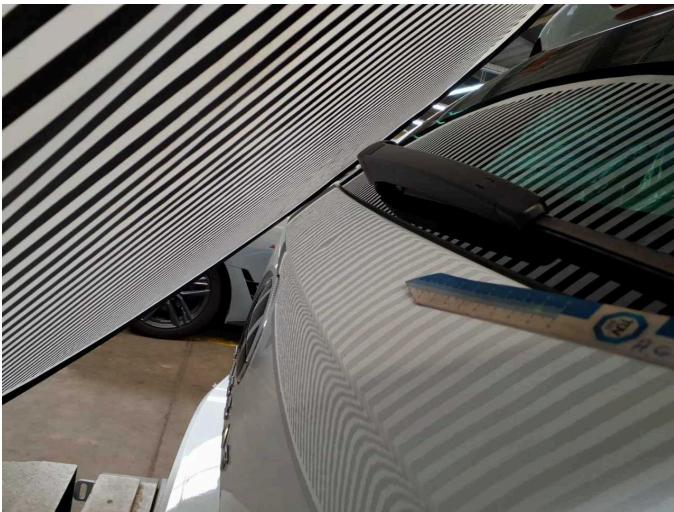
Beschädigung 6: Heckklappe/-tür: Heckklappe - Delle(n) - sanft instandsetzen

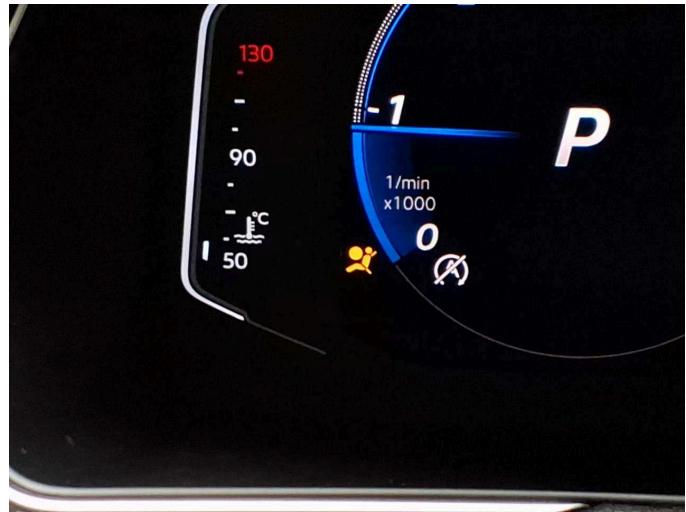
Beschädigung 7: Airbagssystem: Airbagsystem (Airbag Lampe an) - Funktion / Zulässigkeit - Diagnose durchführen

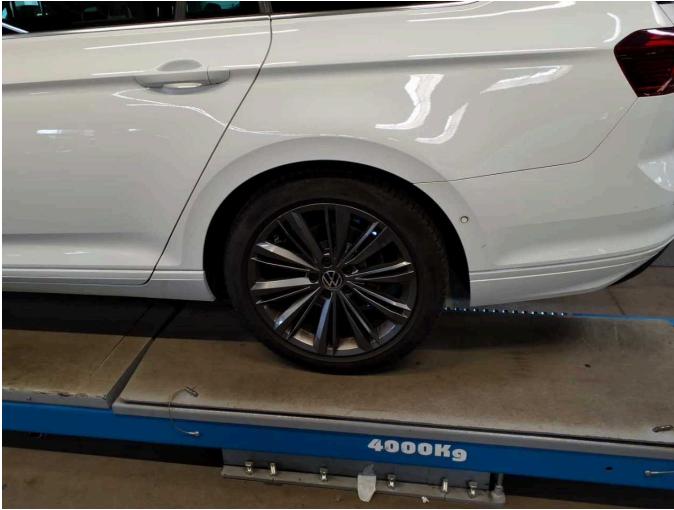
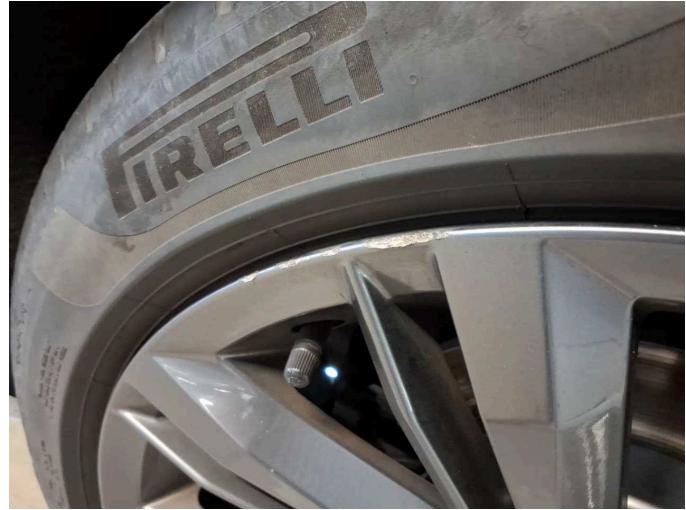
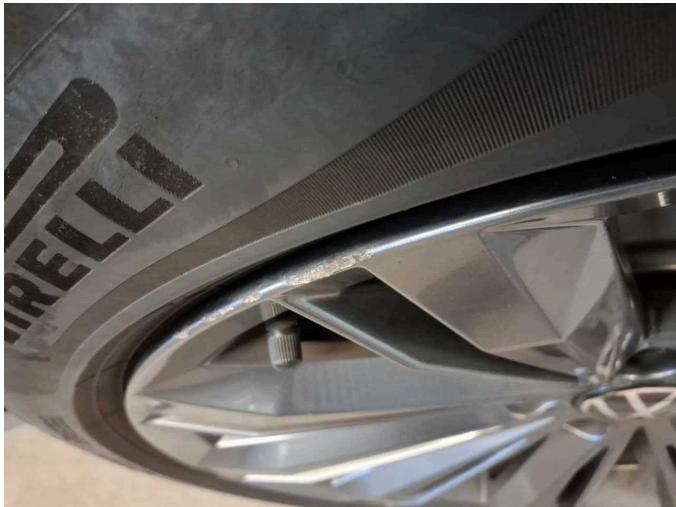
Beschädigung 8: Rad/Reifen: Leichtmetallfelge hinten links (Materialabtrag) - verkratzt / verschürt - erneuern

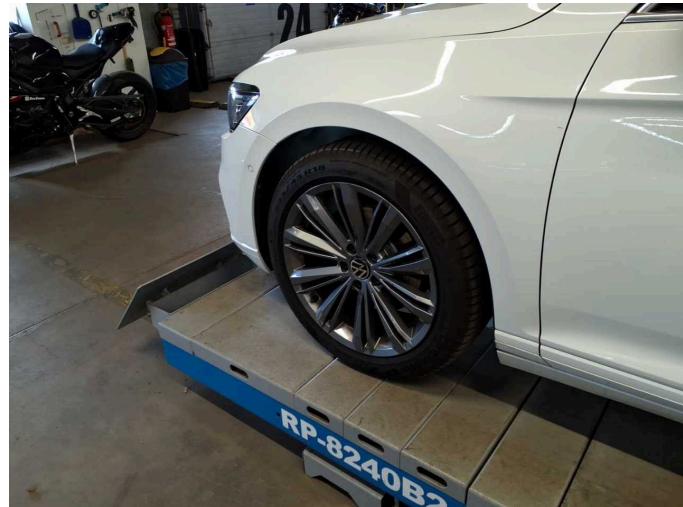
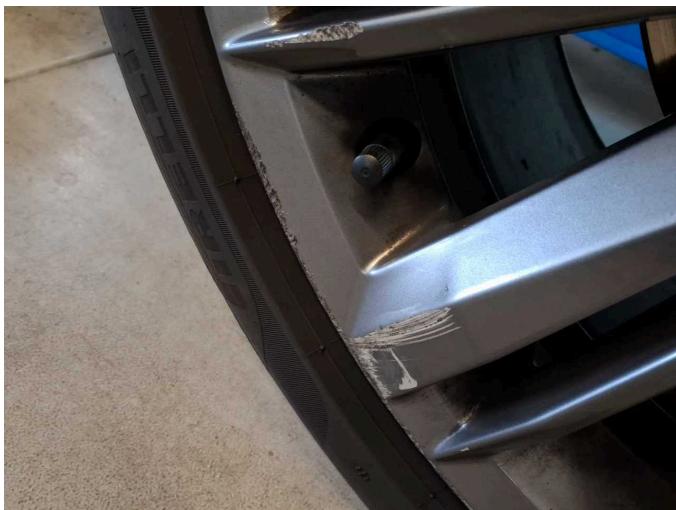
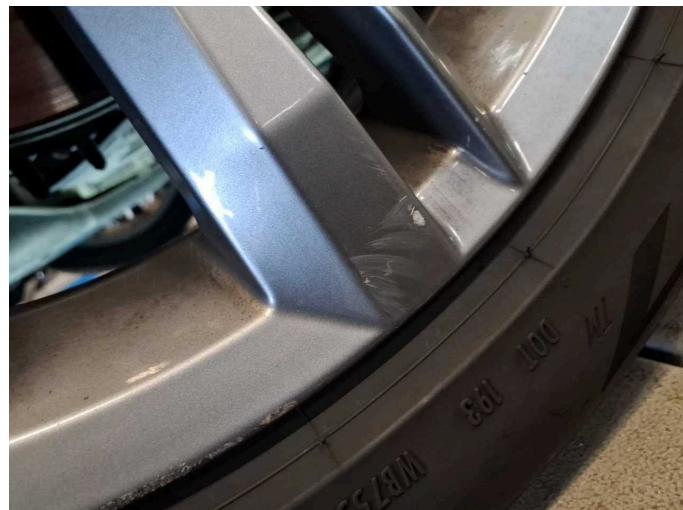
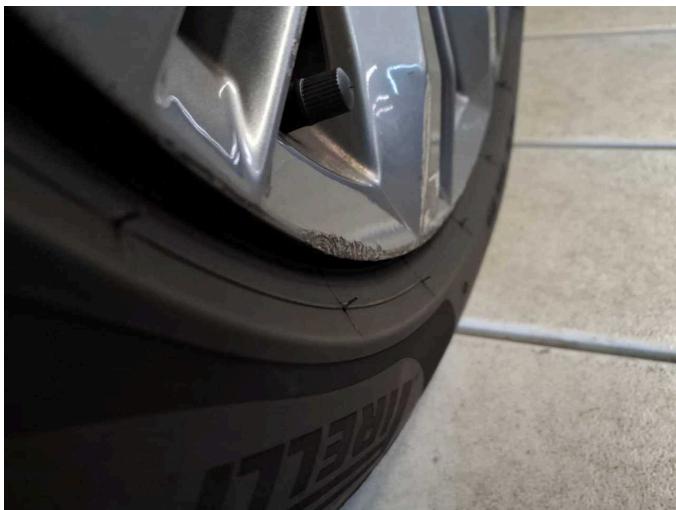
Beschädigung 9: Rad/Reifen: Leichtmetallfelge vorn links (Materialabtrag) - verkratzt / verschürt - erneuern

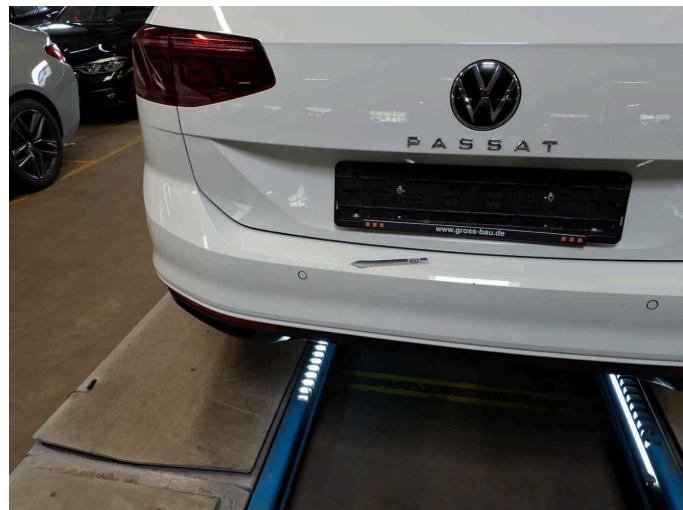
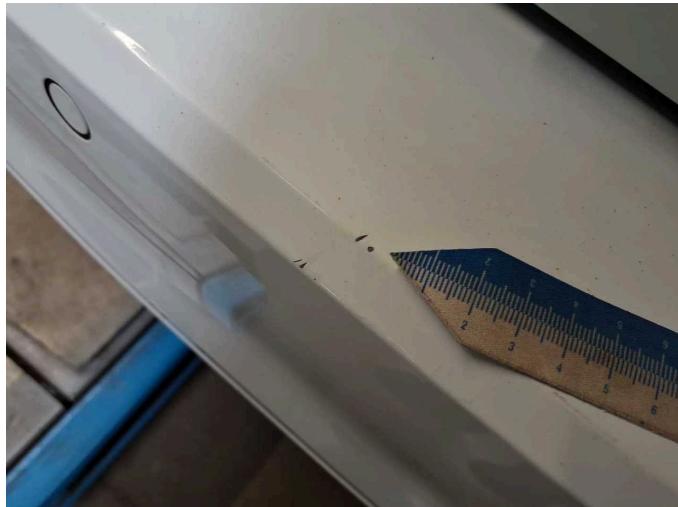
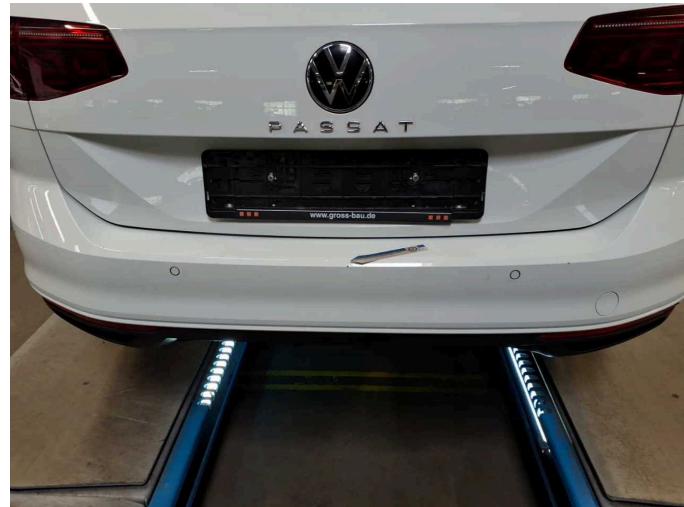
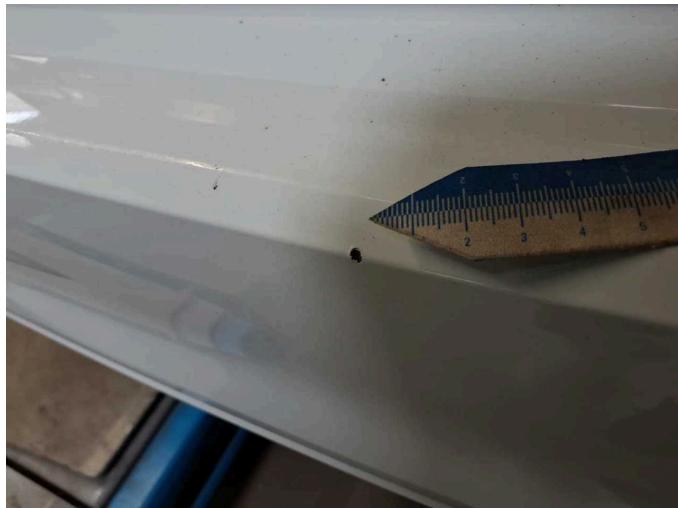
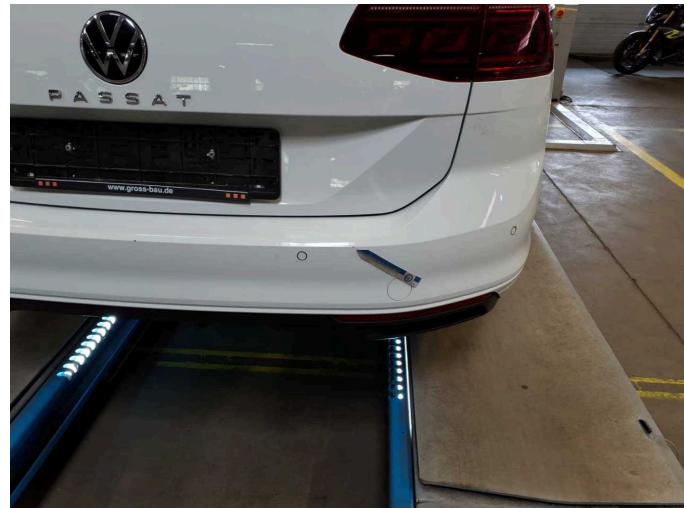
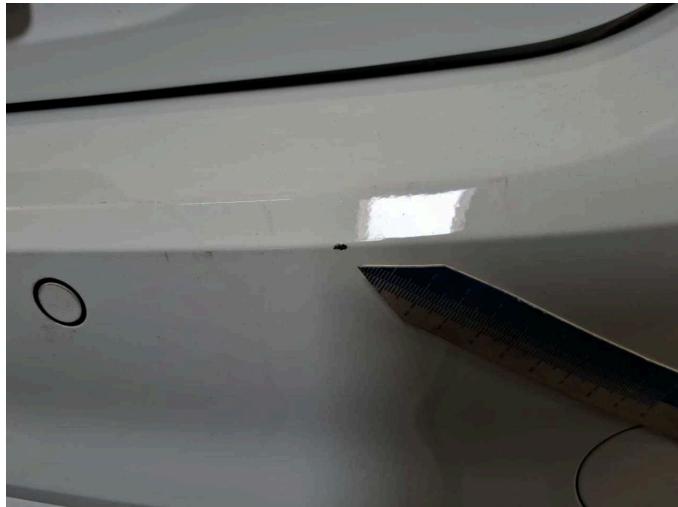
Beschädigung 10: Stoßfänger hinten: Stoßfänger hinten - Kratzer - lackieren

Beschädigung 10: Stossfänger hinten: Stossfänger hinten - Kratzer - lackieren

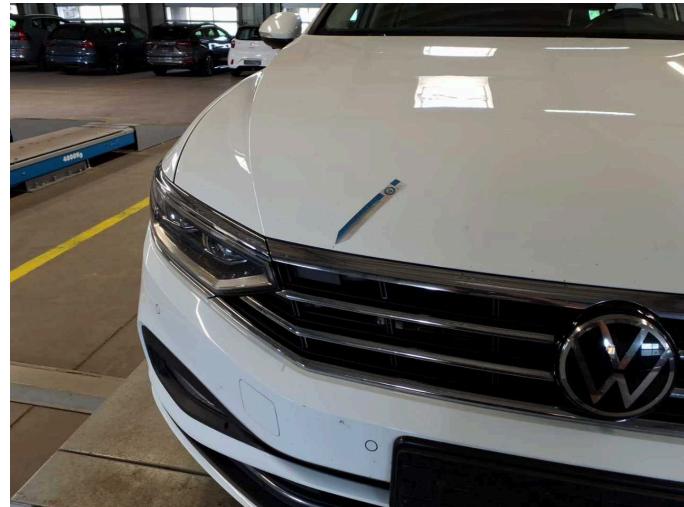
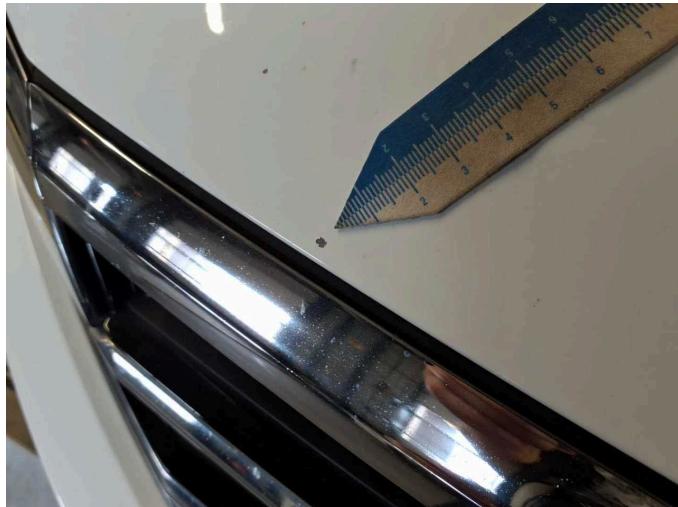
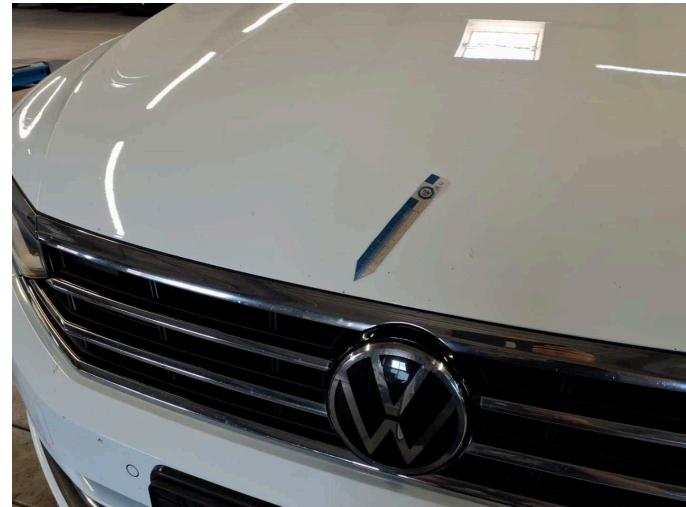
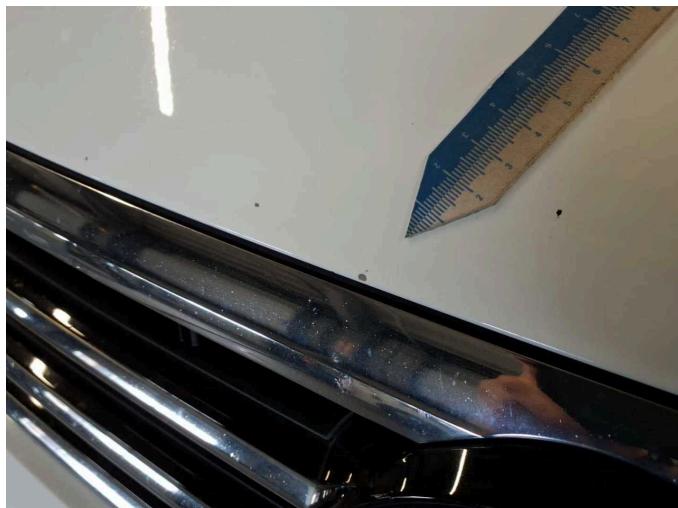
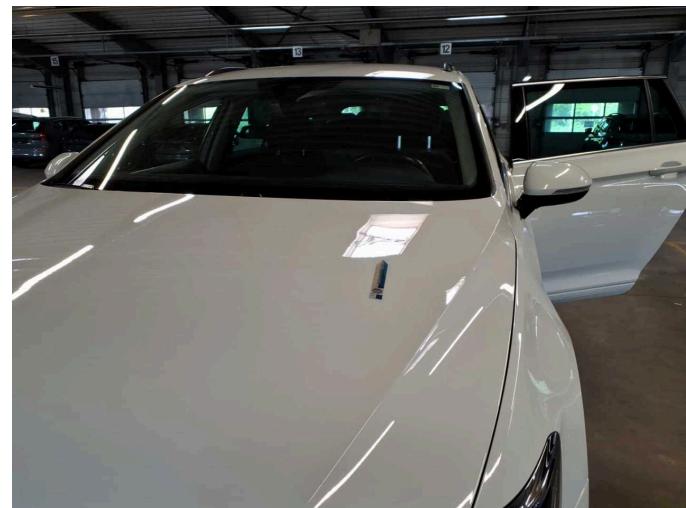
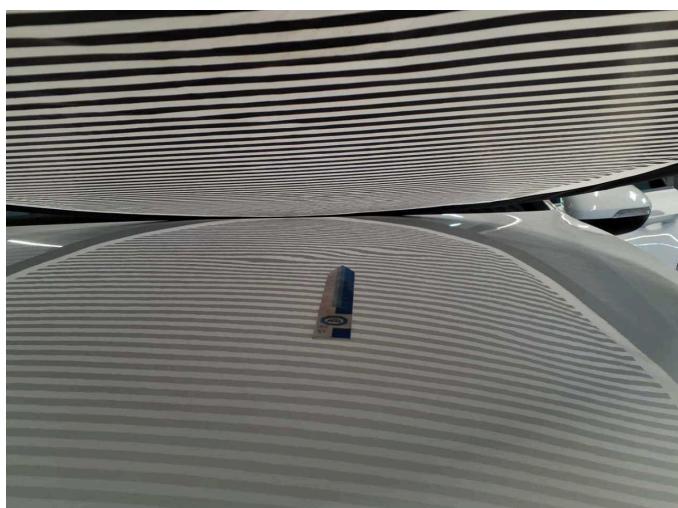
Beschädigung 11: Motorhaube: Motorhaube (Steinschlag) - verformt - instandsetzen und lackieren

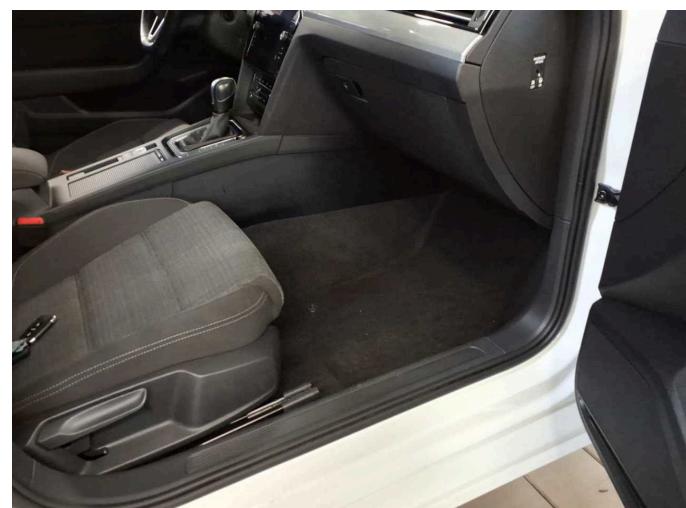
Fehlteil 1: Verkleidungen/Abdeckungen: Fußmatten (VR) - fehlt - erneuern

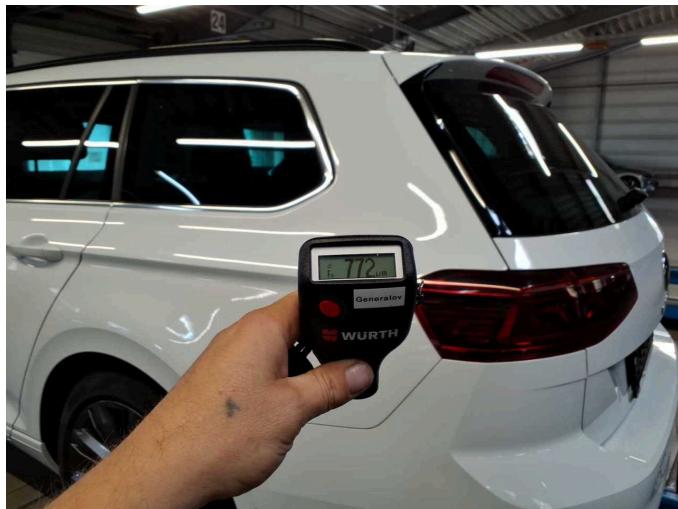
- 1 Seitenwand links, fachgerecht ausgeführt, Reparaturrechnung nicht vorhanden
- 2 Tür vorne links, fachgerecht ausgeführt, Reparaturrechnung nicht vorhanden

Seitenwand links	772 µm	Tür vorne links	186 µm
------------------	--------	-----------------	--------

Nachlackierung 1: Seitenwand links

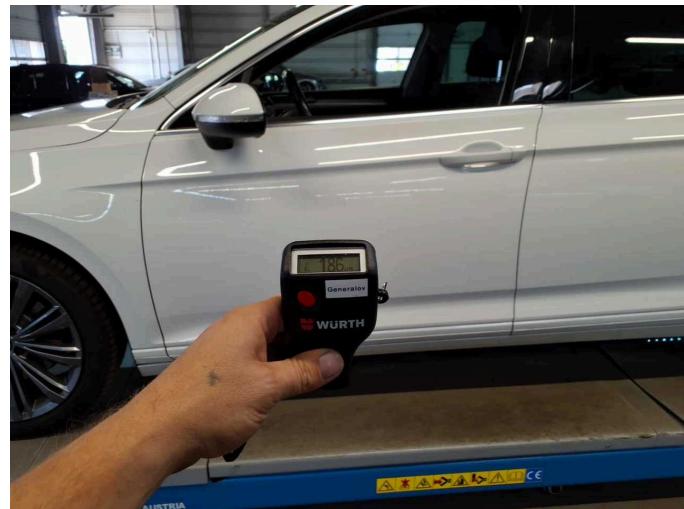
Nachlackierung 2: Tür vorne links
