Minderwertbericht

Dokumentennummer: 1758572
Auftrag vom: 04.08.2025 / 10:21 Uhr
Auftrag per: Sonstiges

HSN/TSN:	0603 / BQS	Fahrzeugart:	PKW
Aufbau:	Kombi	Hersteller:	Volkswagen
Modell:	Passat Variant 2.0 TDI Business (EURO 6d)	Erstzulassung:	27.05.2021
Letztzulassung:	27.05.2021	Nächste HU (Hauptuntersuchung):	05.2026
Anzahl Türen:	5	Sitz-/Steh-/Liegeplätze:	5 / - / -
Motorart:	Reihe	Emissionsgruppe:	Euro 6d
Feinstaubplakette:	Grün	Leistung:	110,0 kW
Hubraum:	1.968 ccm	Antriebsart:	Diesel
Antriebskonzept:	Frontantrieb	Getriebeart:	manuell
Anzahl Schaltstufen:	6	Laufleistung abgelesen:	101149 km
Laufleistung geschätzt:	101149 km

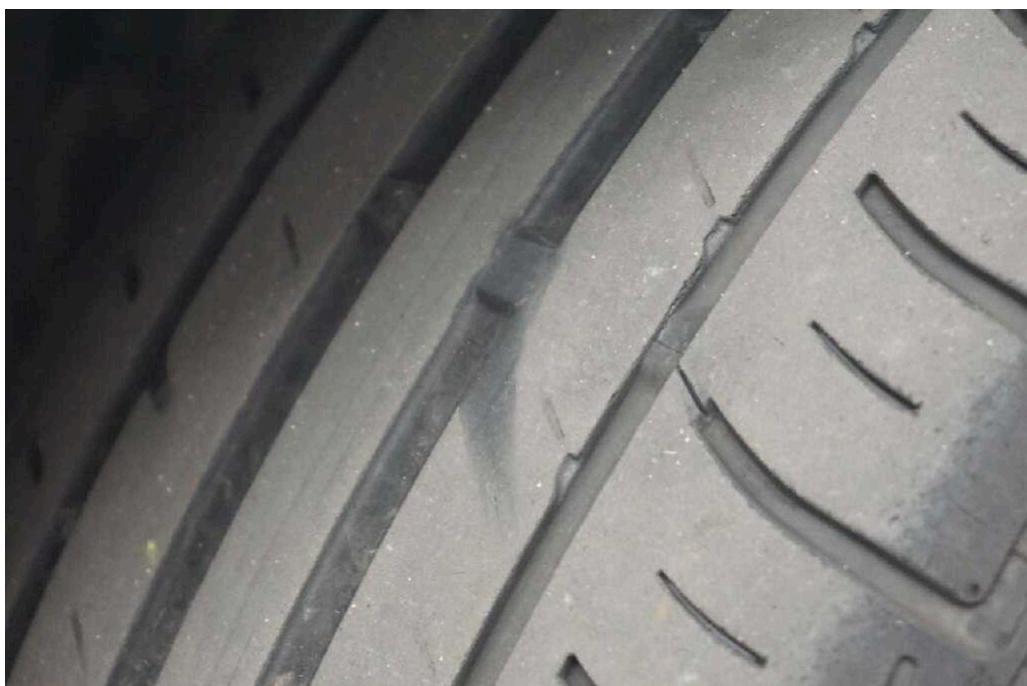
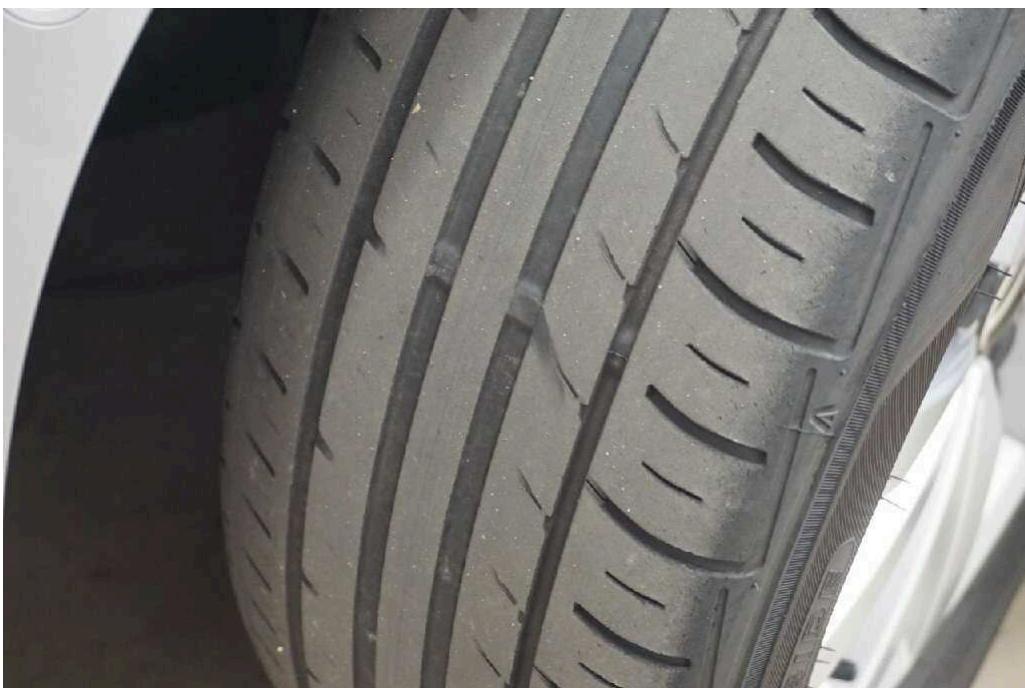
Bild 18

Fahrzeugzubehör Sommerreifensatz 2x Sommerreifen - unter 2 mm -
vertragsgemäß

Fahrzeugzubehör Sommerreifensatz 2x Sommerreifen - unter 2 mm - vertragsgemäß

geschätzte Reparaturkosten (exkl. Mwst.)	Minderwert
Felgen / Bereifung	600,00 €	600,00 €
Fahrzeugzubehör, Sommerreifensatz, 2x Sommerreifen - unter 2 mm - vertragsgemäß, erneuern	300,00 €	300,00 €
Fahrzeugzubehör, Winterreifensatz, 2x Winterreifen - unter 4 mm - vertragsgemäß, erneuern	300,00 €	300,00 €
geschätzte Reparaturkosten (exkl. Mwst.)		
Lackierung	2.260,00 €	1.610,00 €
Fahrzeugfront, Motorhaube, Kratzer, Delle, instandsetzen + lackieren	790,00 €	550,00 €
linke Seite, Seitenteil hinten links, deformiert, instandsetzen + lackieren	675,00 €	470,00 €
rechte Seite, Seitenteil hinten rechts, deformiert, instandsetzen + lackieren	675,00 €	470,00 €
rechte Seite, Tür vorne rechts, Zierleiste, Kratzer, Smart Repair	120,00 €	120,00 €
geschätzte Reparaturkosten (exkl. Mwst.)		
Unfallschäden / Vorschäden	1.675,00 €	1.675,00 €
Fahrzeugfront, Stoßfänger vorne, gebrochen, erneuern + lackieren	1.675,00 €	1.675,00 €

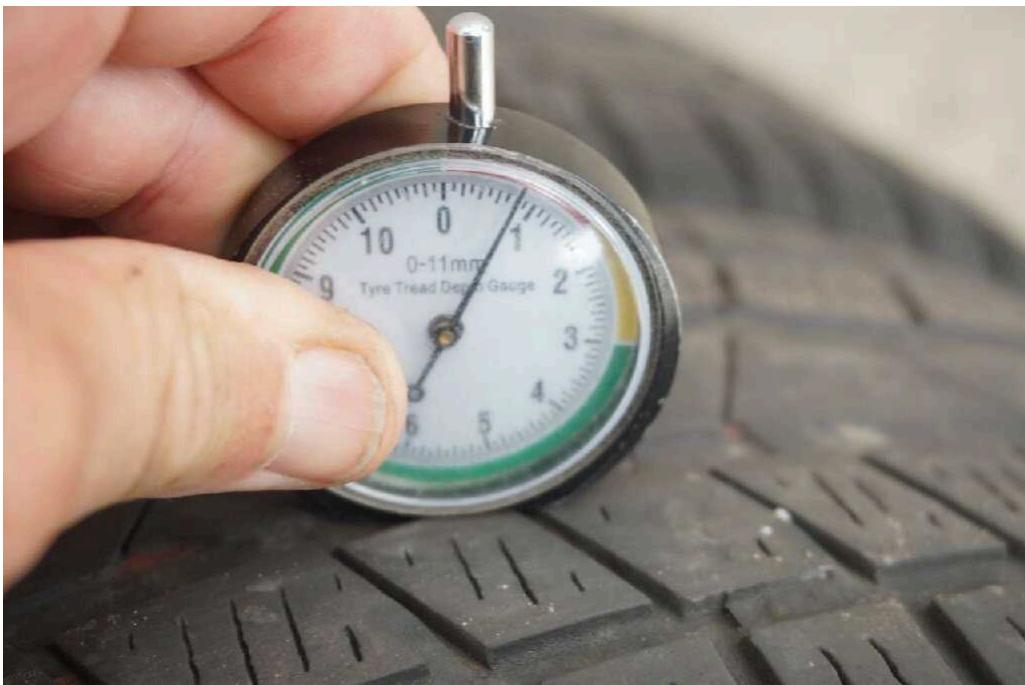
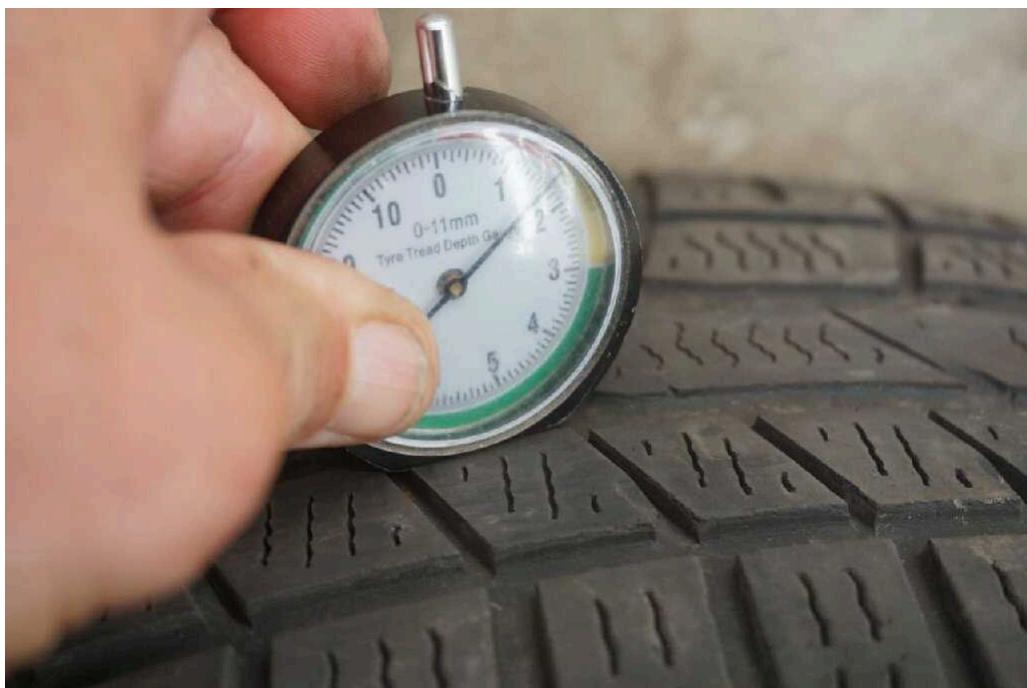
Bild 20

Fahrzeugzubehör Winterreifensatz 2x Winterreifen - unter 4 mm - vertragsgemäß

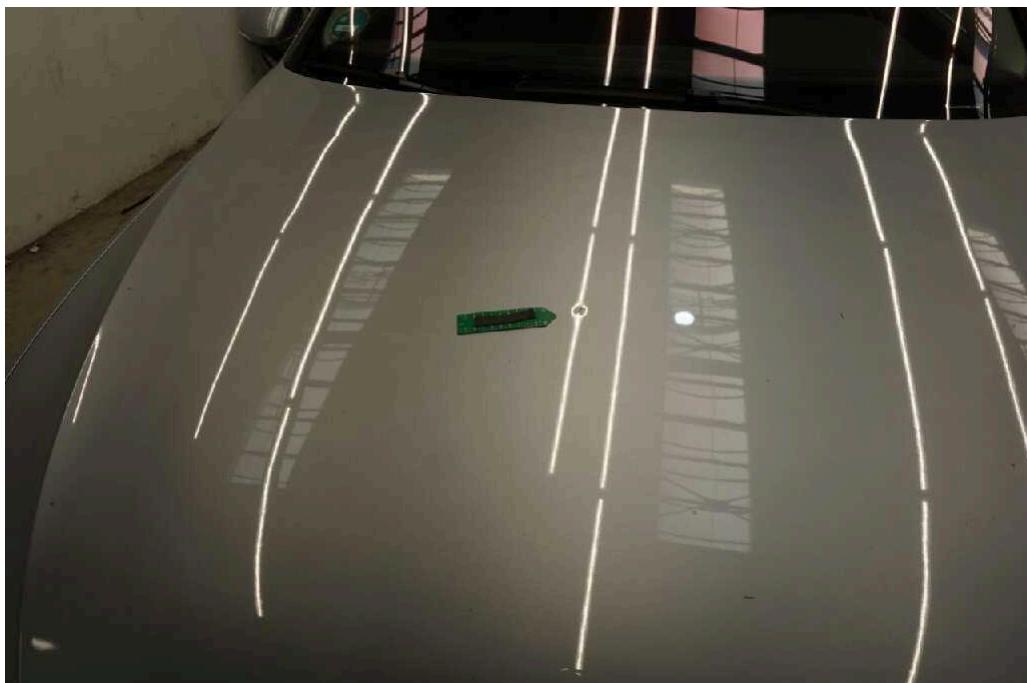
Bild 22

Fahrzeugfront Motorhaube Kratzer Delle

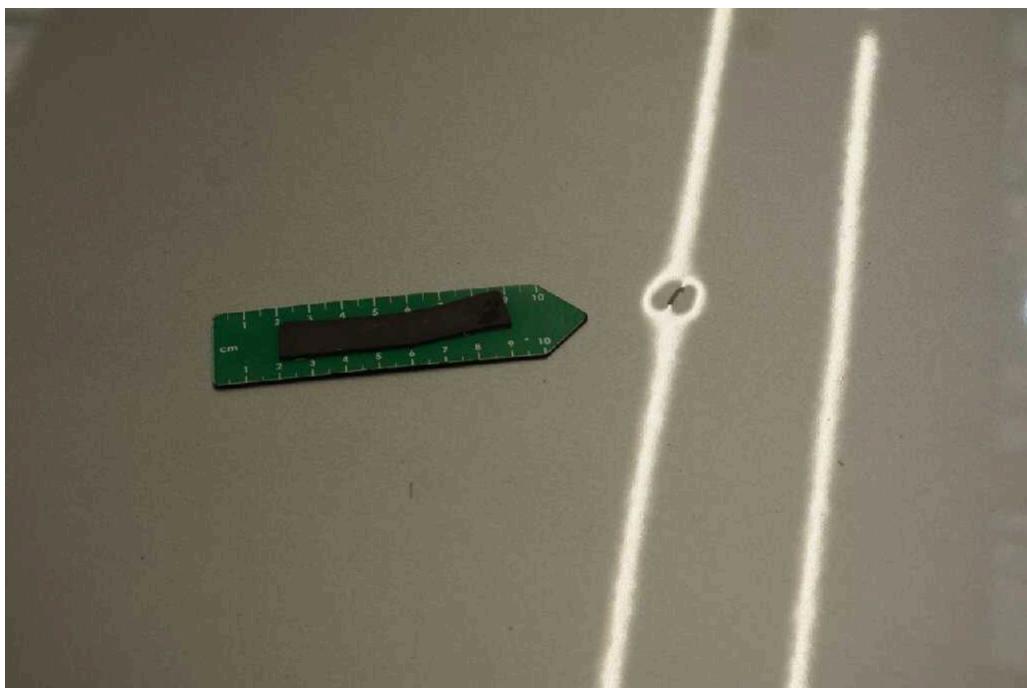
Bild 23
Fahrzeugfront Motorhaube Kratzer Delle

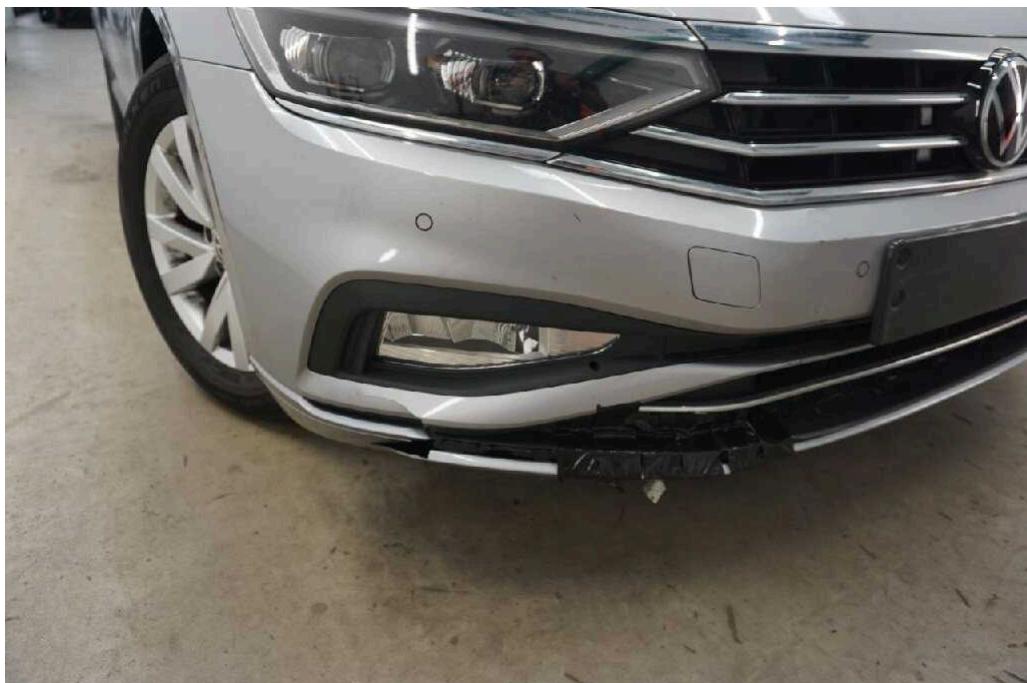
Bild 24
Fahrzeugfront Stoßfänger vorne gebrochen

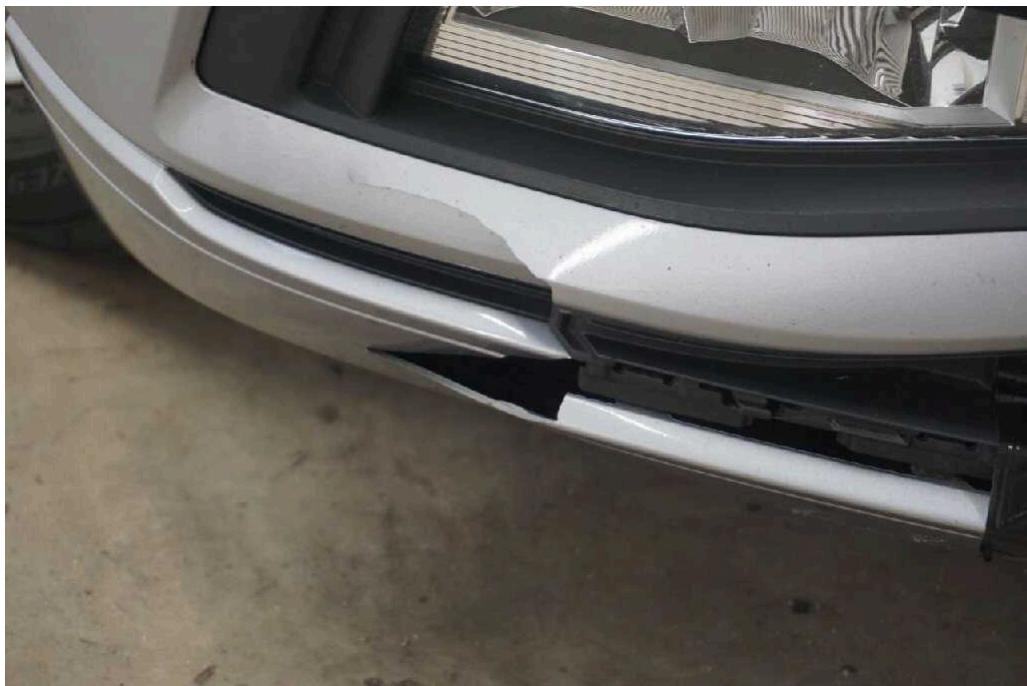
Bild 25
Fahrzeugfront Stoßfänger vorne gebrochen

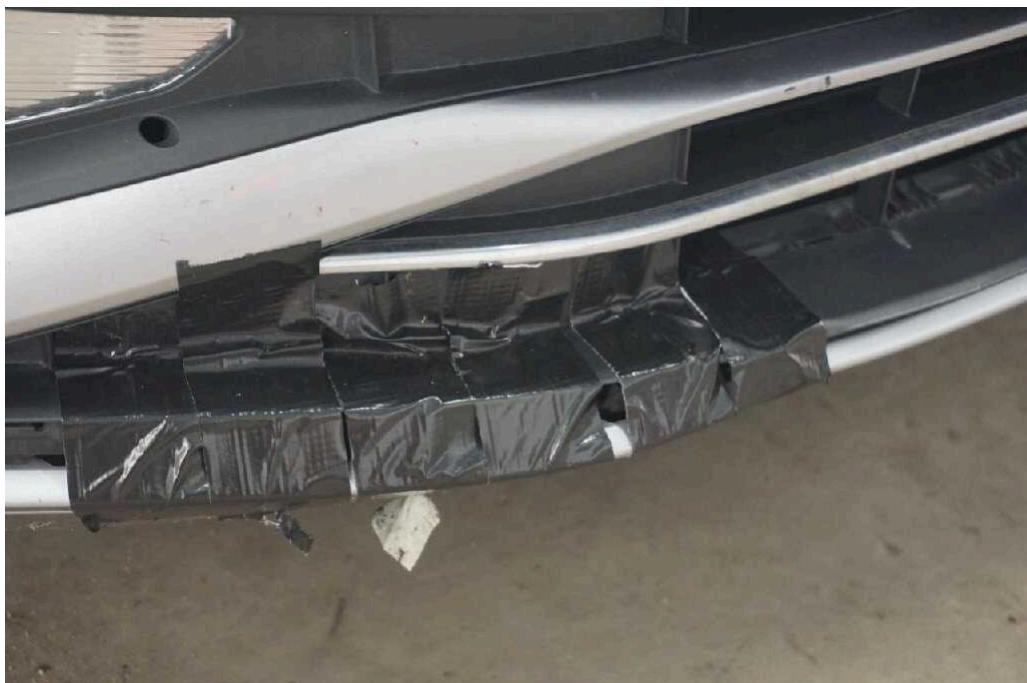
Bild 26
Fahrzeugfront Stoßfänger vorne gebrochen

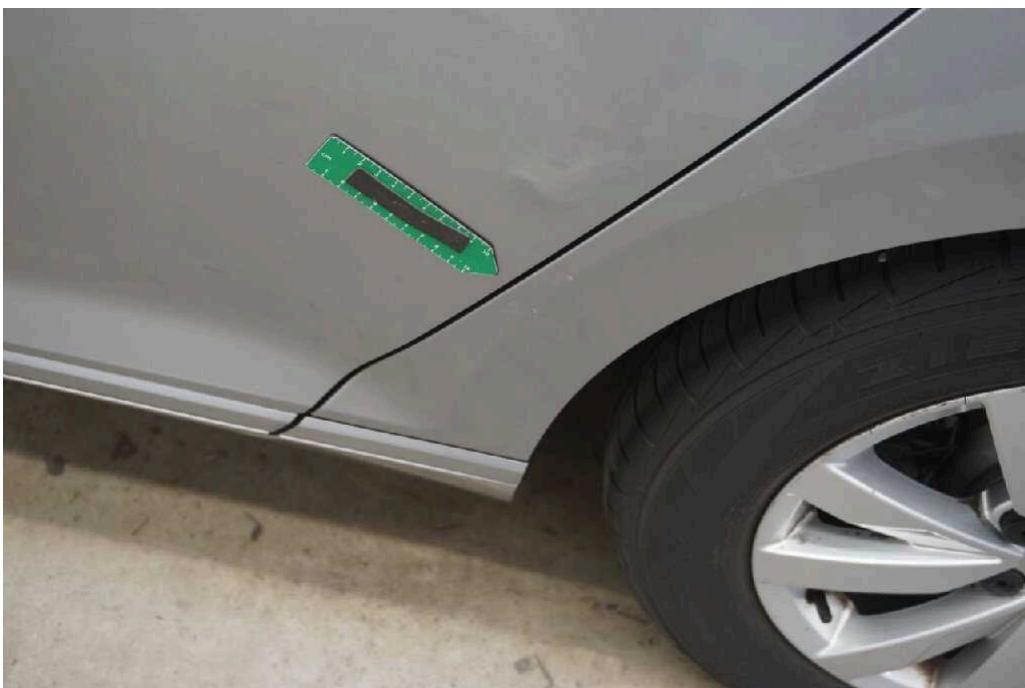
Bild 27

linke Seite Seitenteil hinten links deformiert

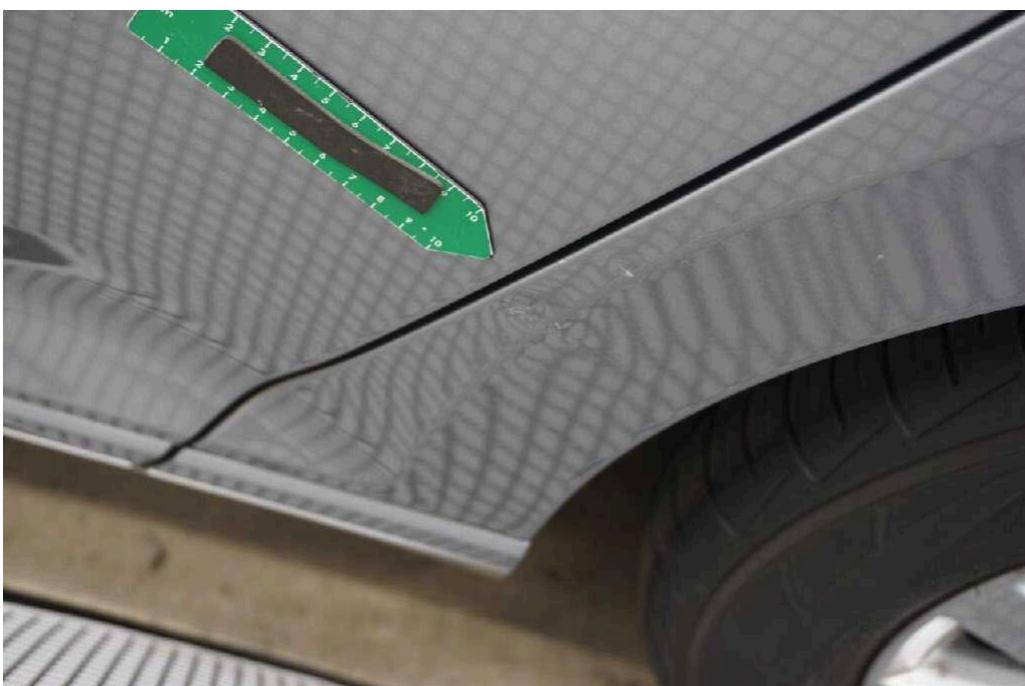
Bild 28

linke Seite Seitenteil hinten links deformiert

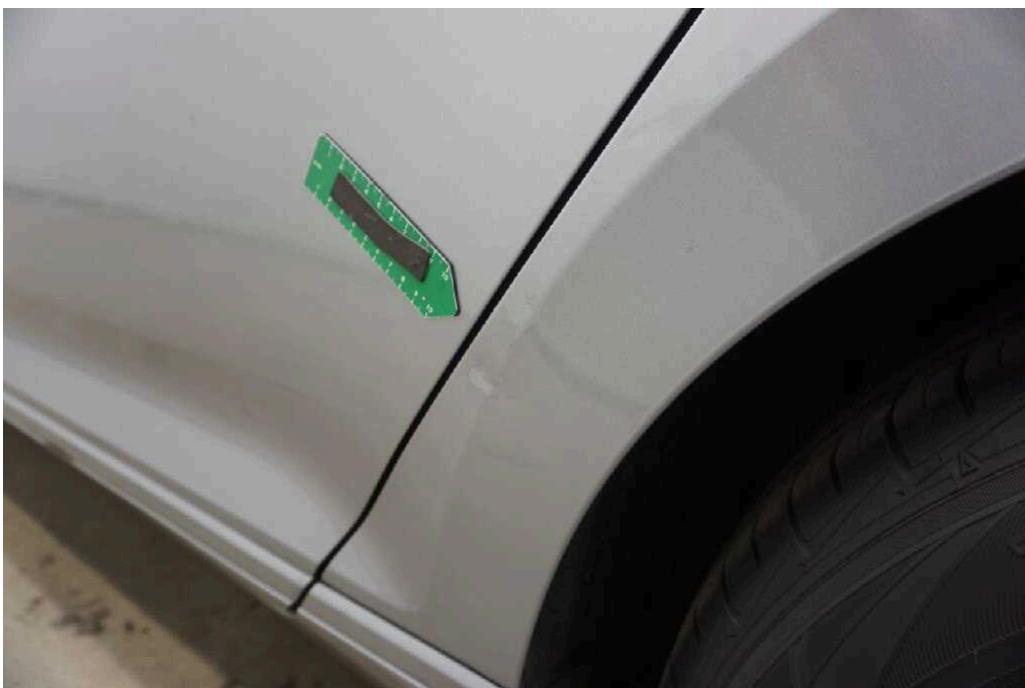
Bild 29
linke Seite Seitenteil hinten links deformiert

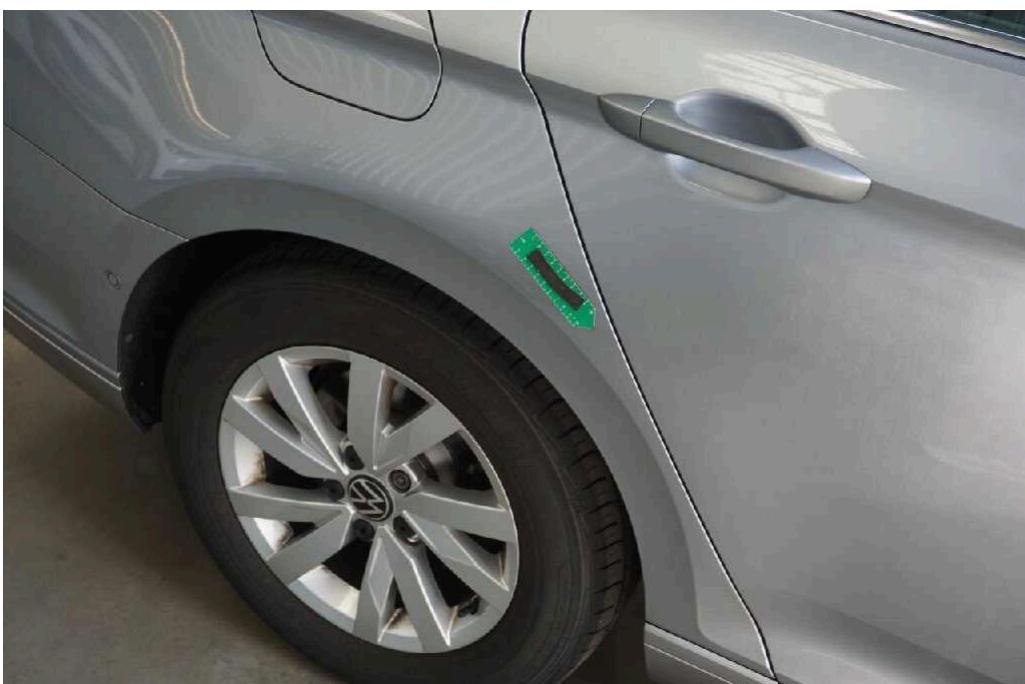
Bild 30
rechte Seite Seitenteil hinten rechts deformiert

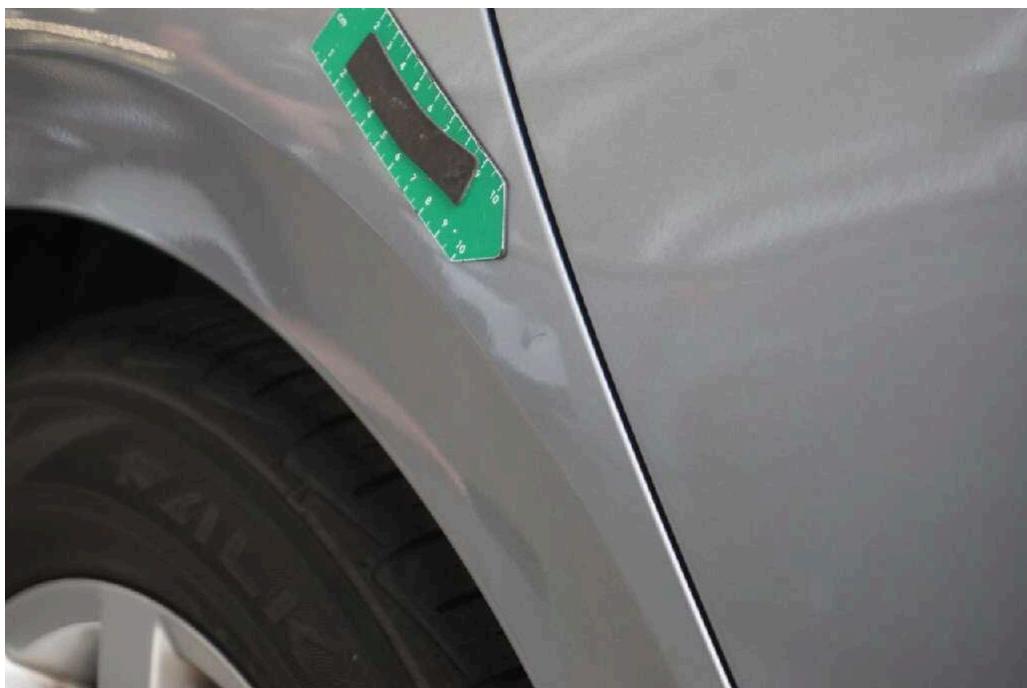
Bild 31
rechte Seite Seitenteil hinten rechts deformiert

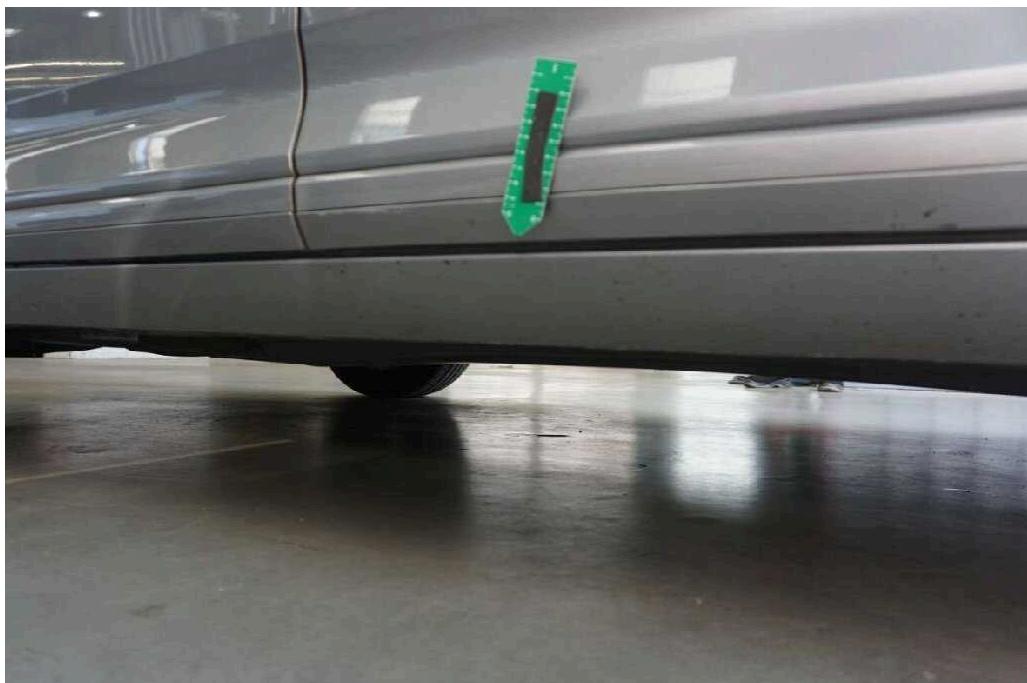
Bild 32
rechte Seite Tür vorne rechts Zierleiste Kratzer
