VW Passat

PASSAT VARIANT

FIN	WVWZZZ3CZME121526
Kilometerstand	138.015 km
Erstzulassungsdatum	12.07.2021

Begutachtungsdatum 09.09.2025 08:26:58

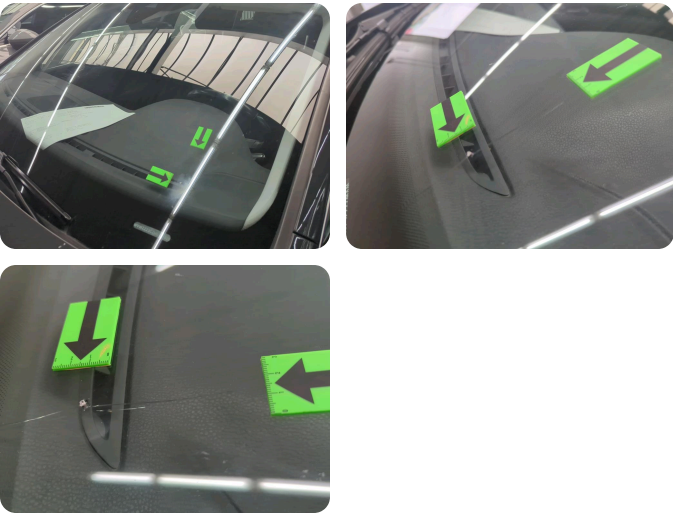
3 | Windschutzscheibe

Typ	Riss
Schweregrad	Ersetzen
Reparaturmethode	Keine Reparatur
Ursache	Bei Inspektion festgestellt

Kommentare: Windschutzscheibe mit Rissbildung in Zone A

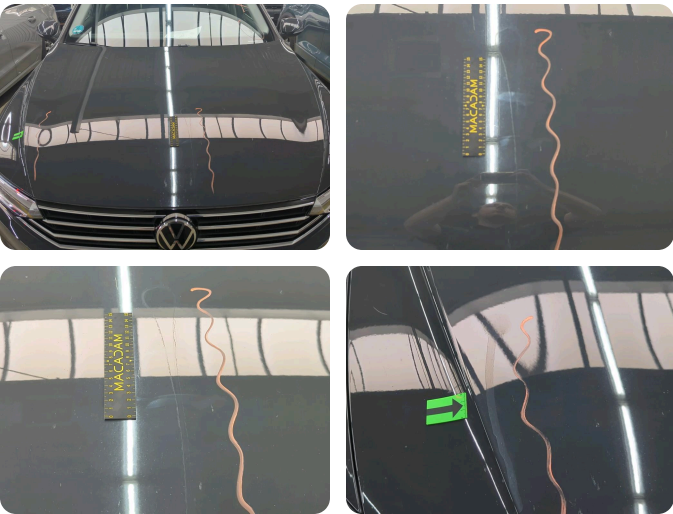
4 | Motorhaube

Typ	Chemische Verunreinigung
Schweregrad	>30 cm
Reparaturmethode	Lackieren
Ursache	Bei Inspektion festgestellt

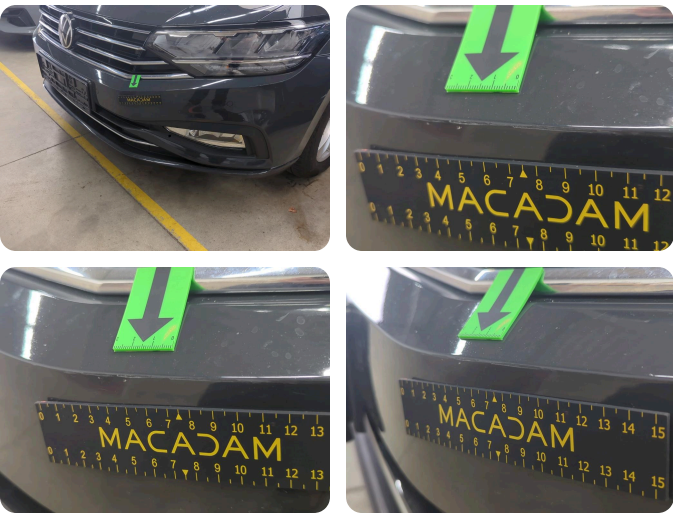
5 | Stoßfänger vorne

Typ	Kratzer
Schweregrad	>10 cm - 15 cm
Reparaturmethode	Lackieren
Ursache	Bei Inspektion festgestellt

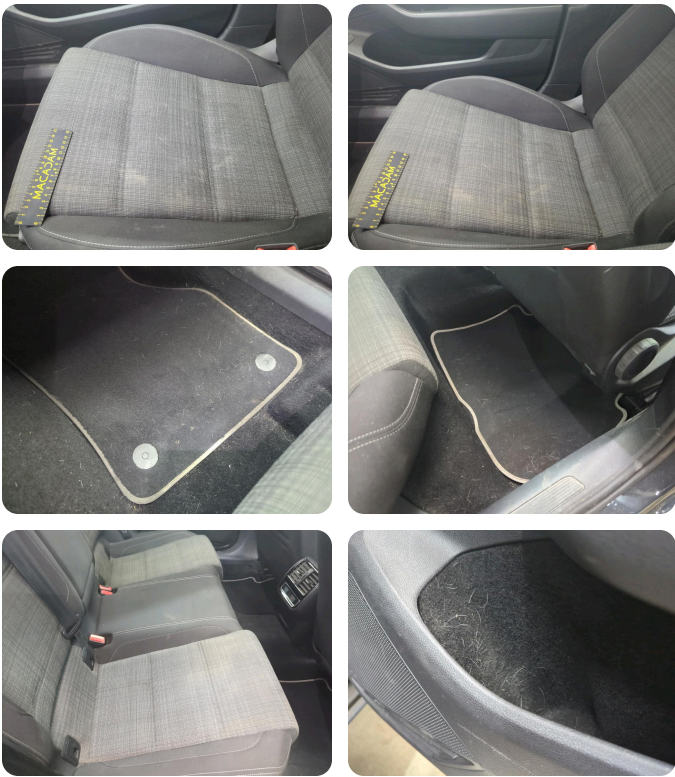
1 | Innenraum

Typ	Verschmutzt
Schweregrad	Gesamtes Fahrzeug
Reparaturmethode	Reinigen
Ursache	Bei Inspektion festgestellt

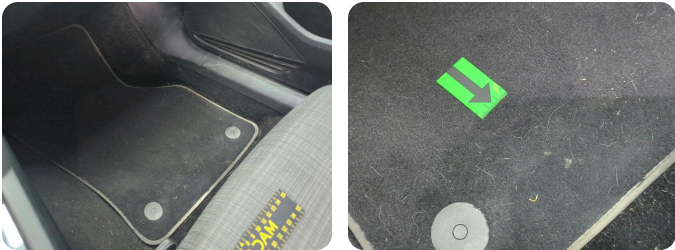
2 | Innenraum

Typ	Geruch
Schweregrad	Gesamtes Fahrzeug
Reparaturmethode	Ozonbehandlung
Ursache	Bei Inspektion festgestellt
