Expertise

Protokollnummer: 41510002
Auftrags-Nr / Referenz: 25226615
Besichtigungsdatum: 15.09.2025

Hersteller: Volkswagen	Modell: Passat Variant 1.4 TSI Plug-In-Hybrid DSG GTE
FIN: WVVZZZ3CZME128067

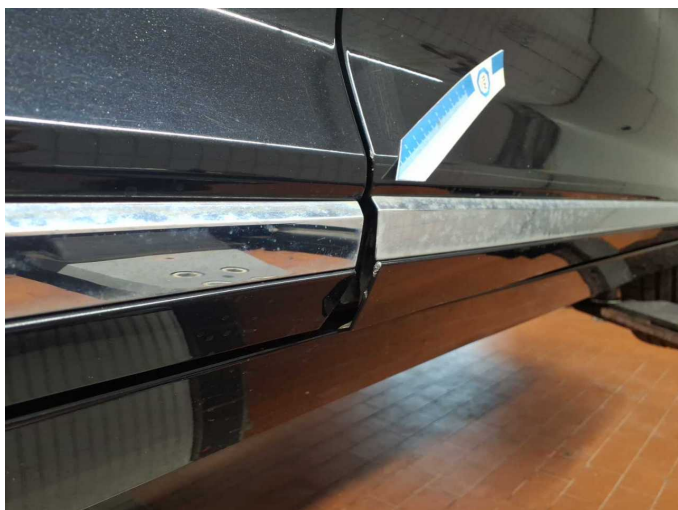
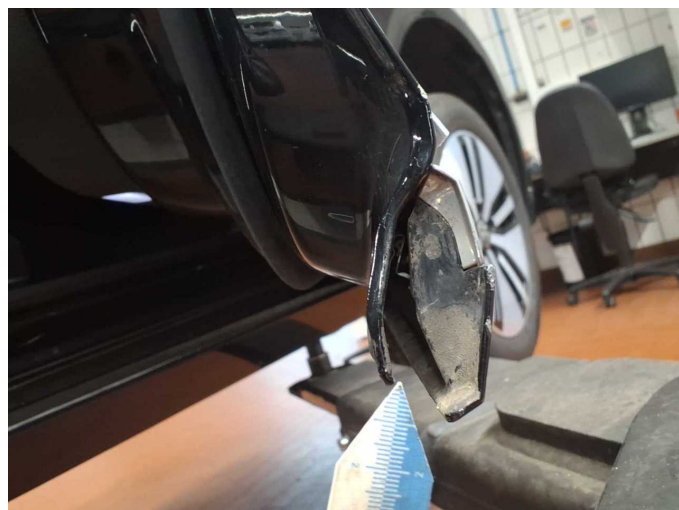
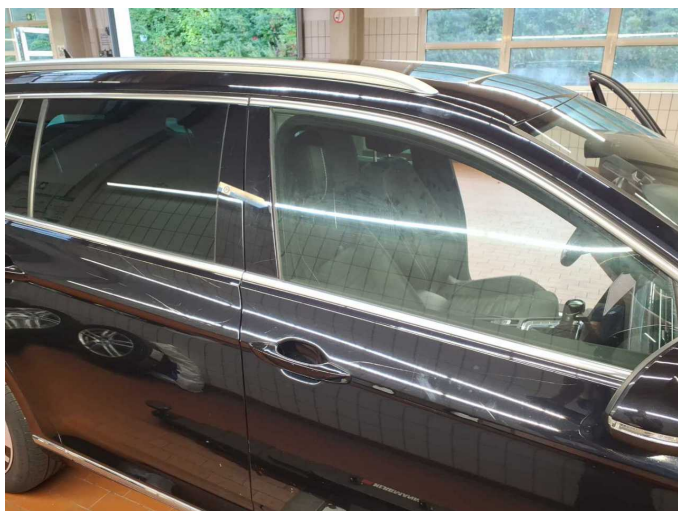
Beschädigung 1: Tür vorn rechts: Zierleiste unten - lose - de-/montieren

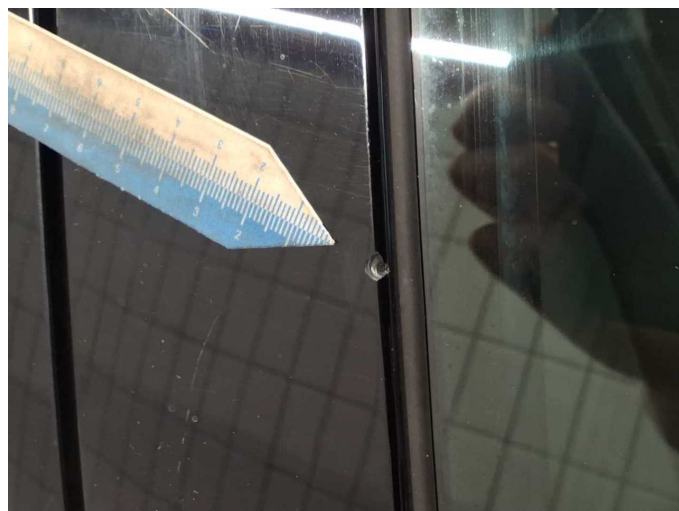
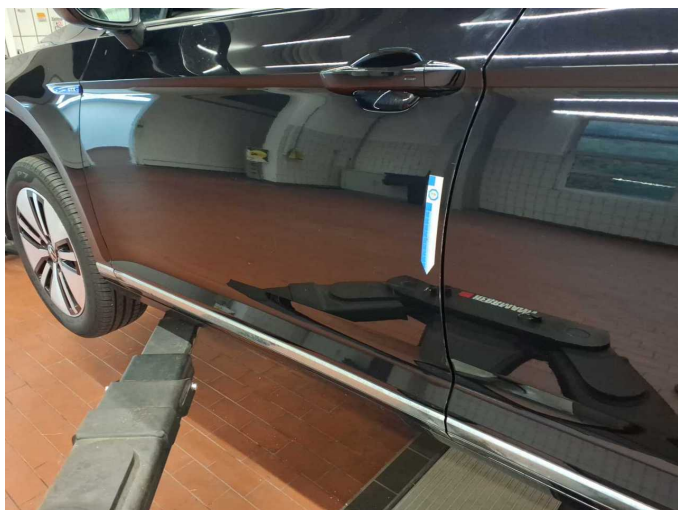
Beschädigung 2: Tür vorn rechts: Zierleiste oben - beschädigt - erneuern

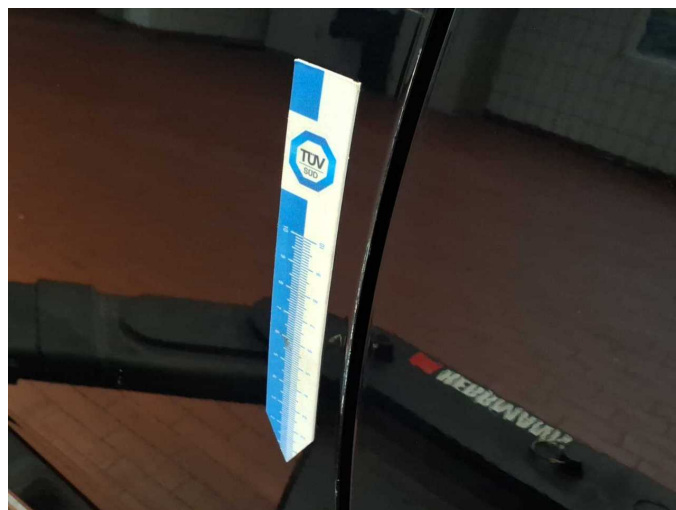
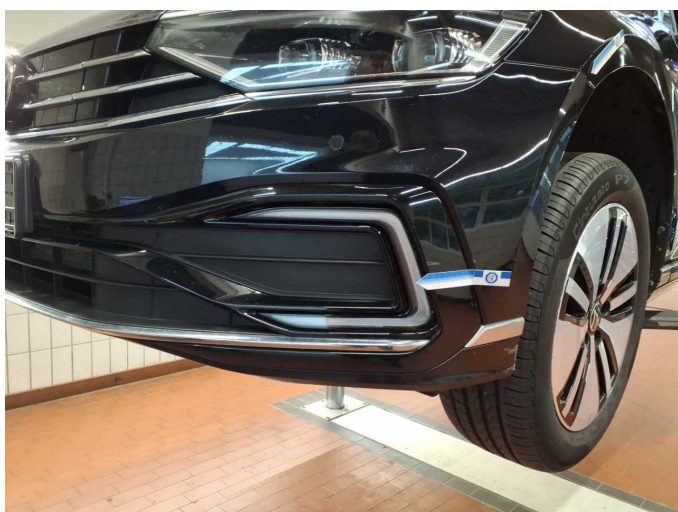
Beschädigung 3: Tür vorn links: Türkante - Kratzer - Smart Repair

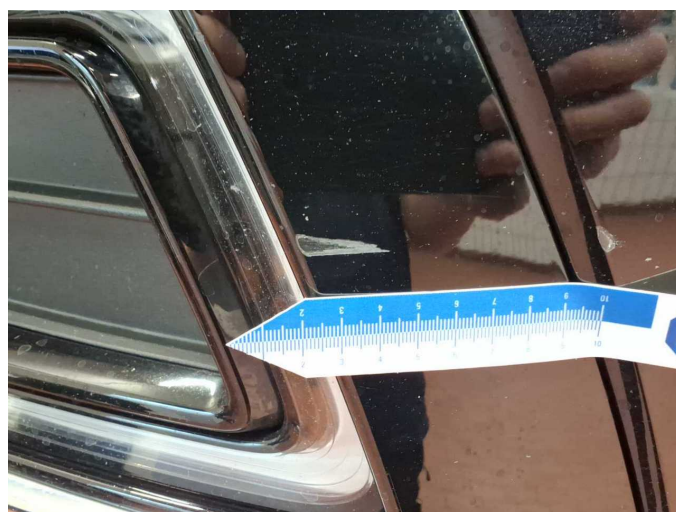
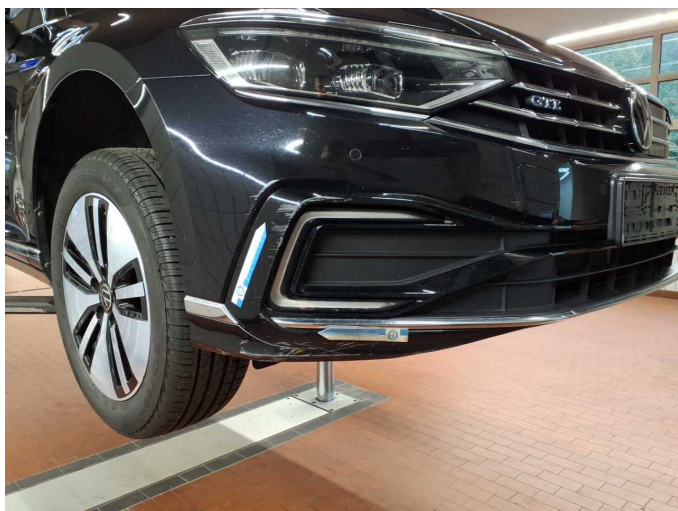
Beschädigung 4: Stossfänger vorn: Stossfänger vorn links (Blende) - verkratzt / verschürft - erneuern

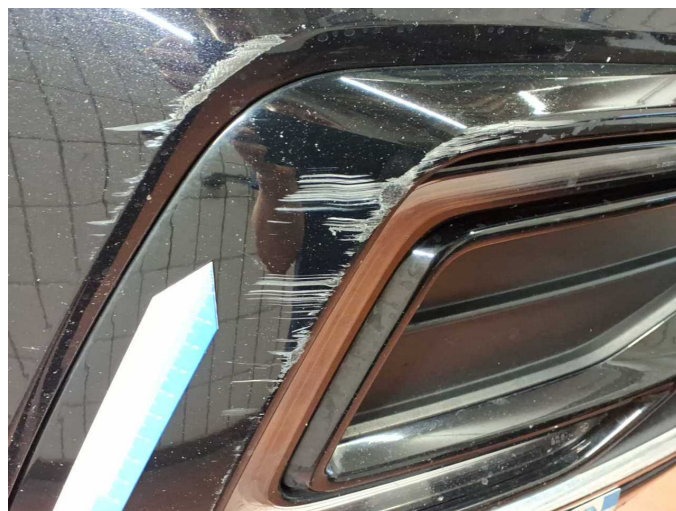
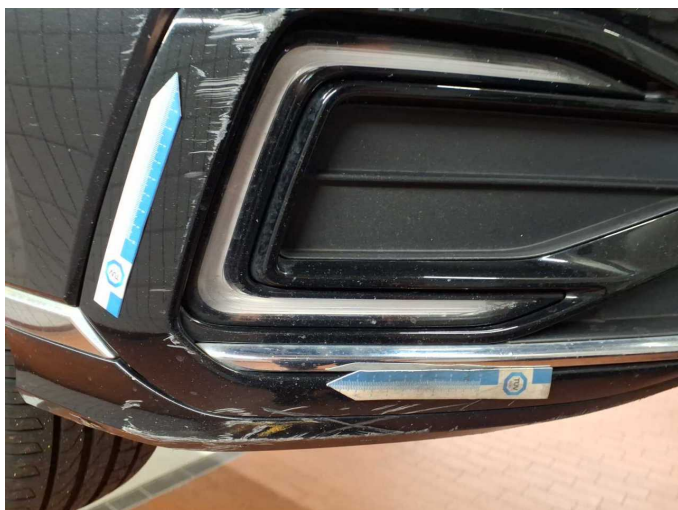
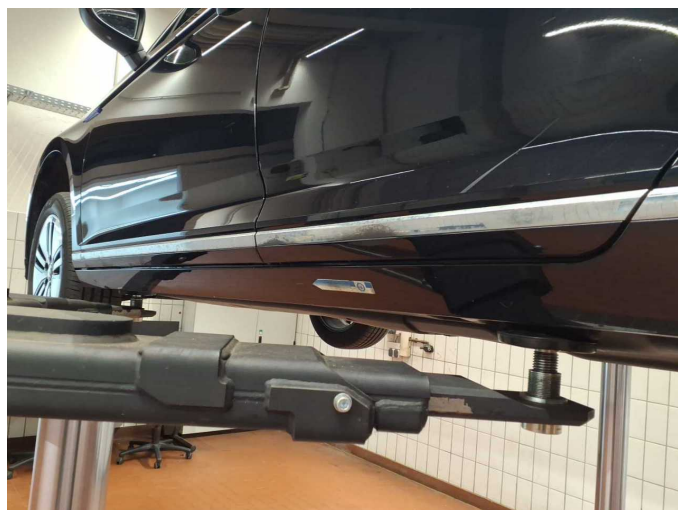
Beschädigung 5: Stossfänger vorn: Stossfänger vorn rechts (Blende) - verkratzt / verschürft - erneuern

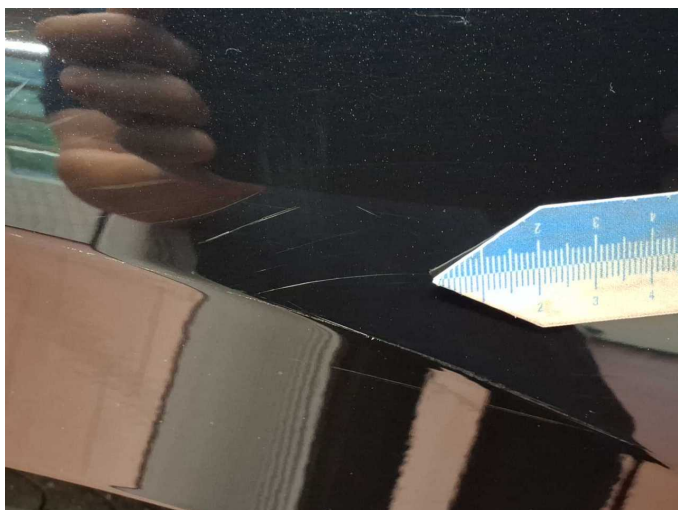
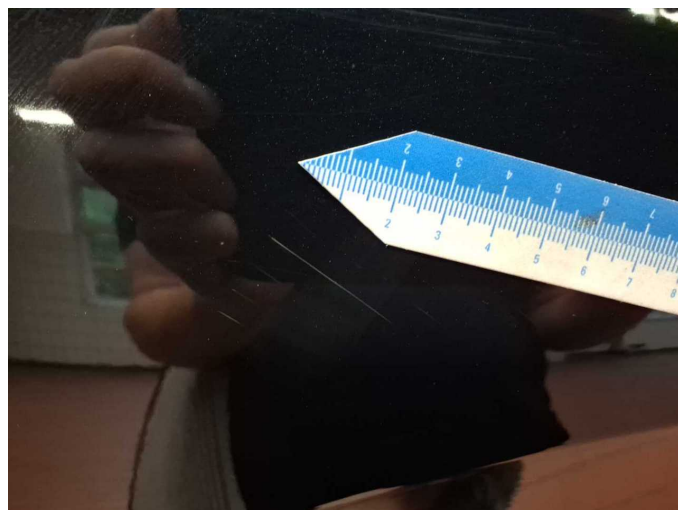
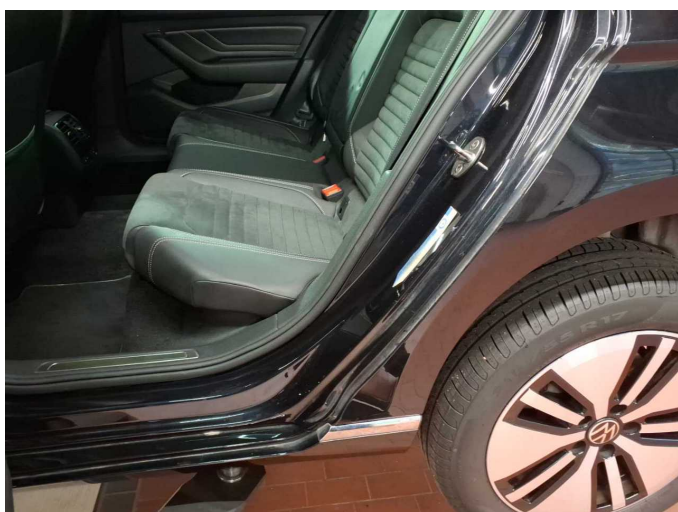
Beschädigung 8: Seitenwand links: Seitenwand - Kratzer - Smart Repair

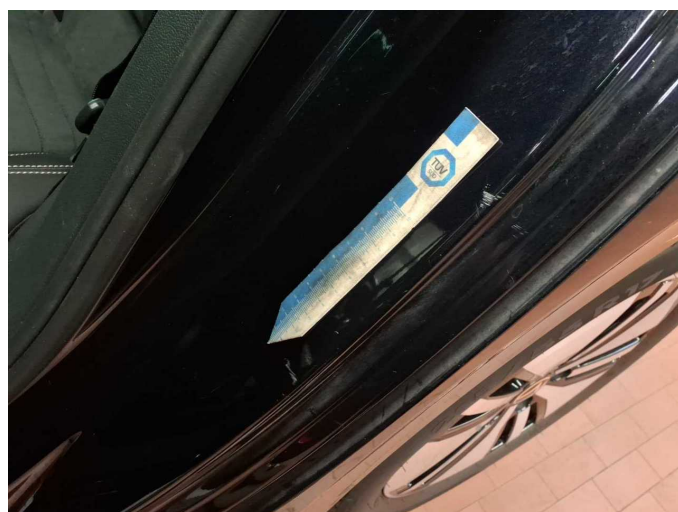
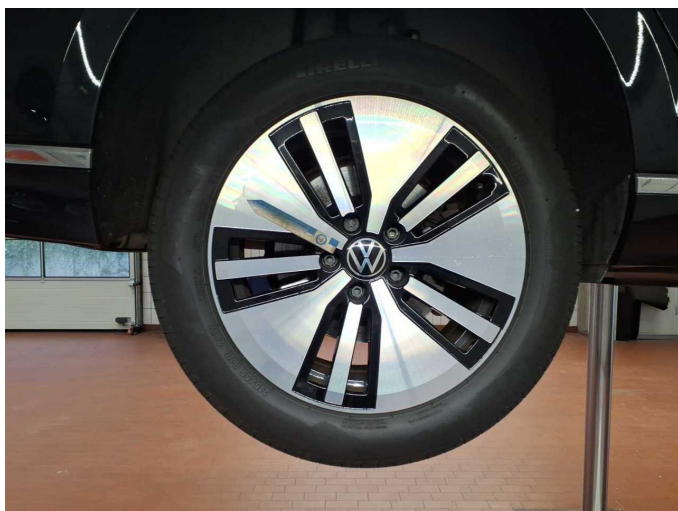
Beschädigung 9: Seitenwand links: Einstieg - Kratzer - Smart Repair

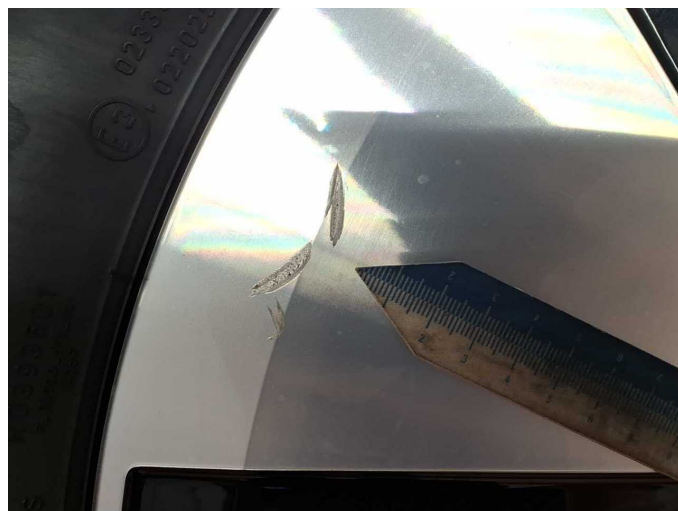
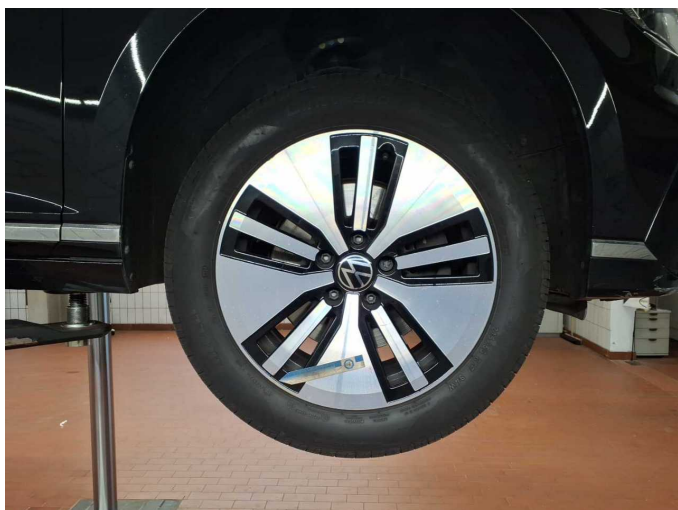
Beschädigung 10: Rad/Reifen: Leichtmetallfelge hinten rechts - verkratzt / verschürft - Wertminderung

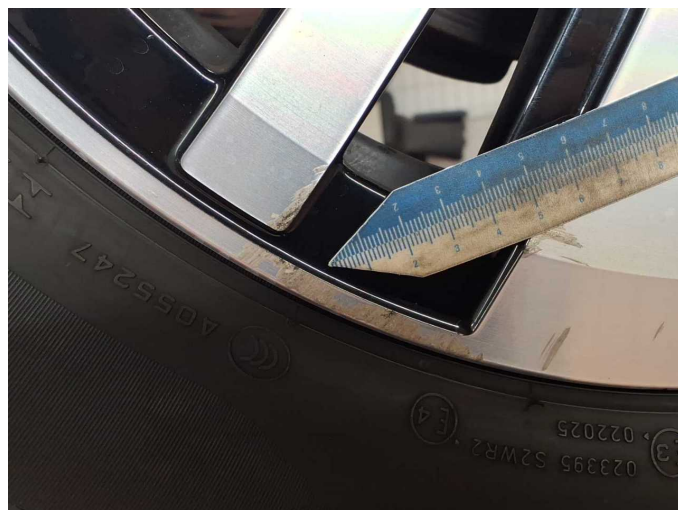
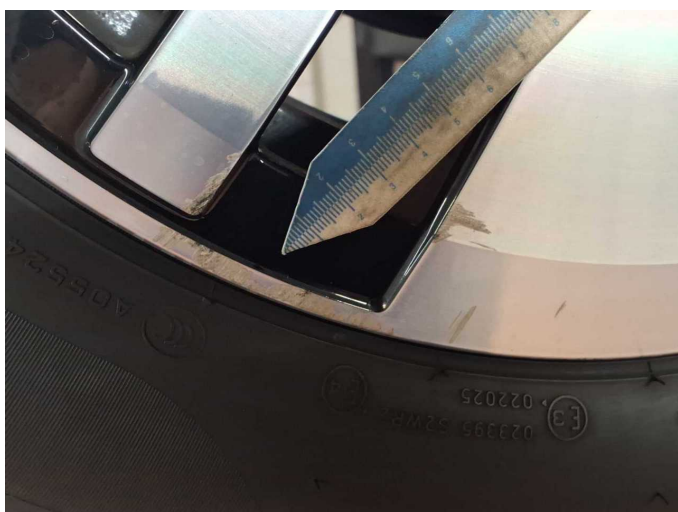
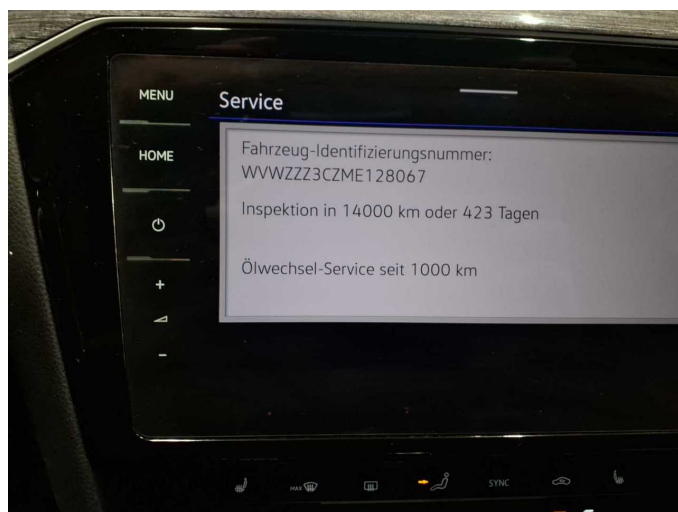
Beschädigung 11: Rad/Reifen: Leichtmetallfelge vorn rechts - verkratzt / verschürft - Wertminderung

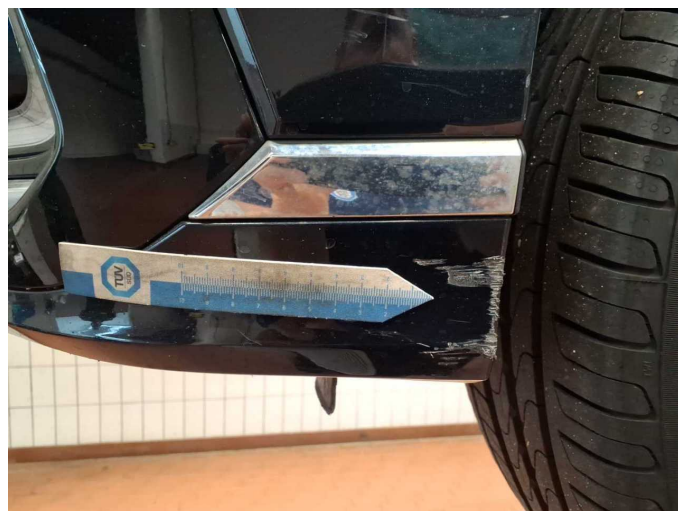
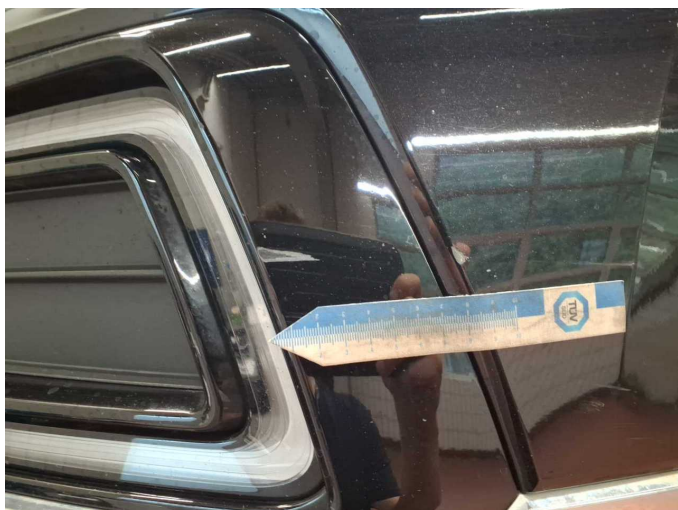
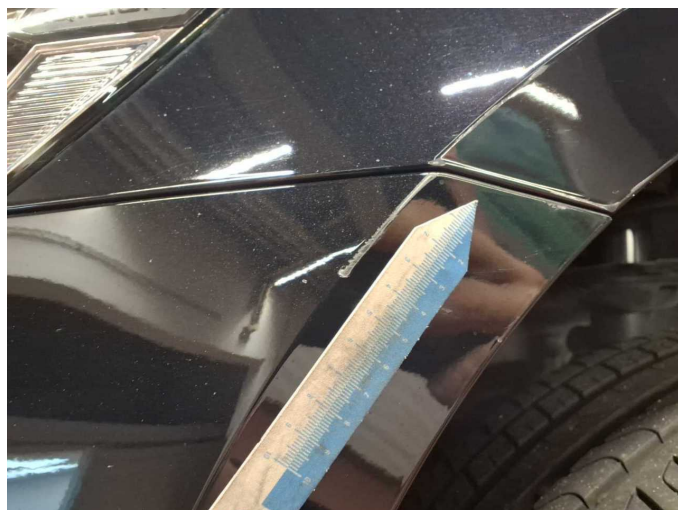
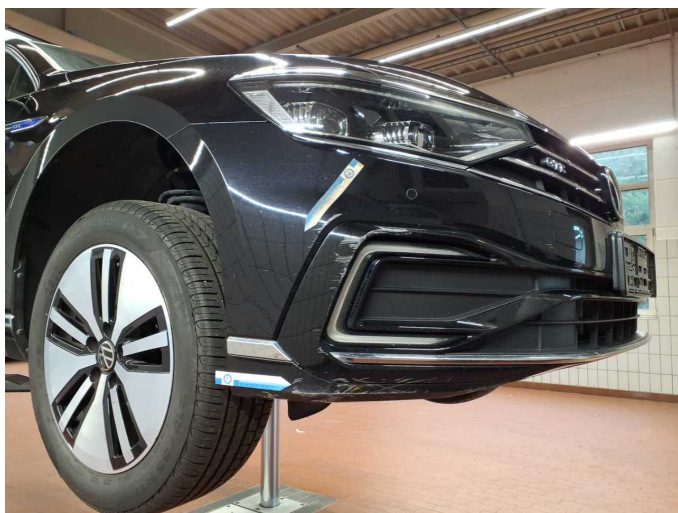
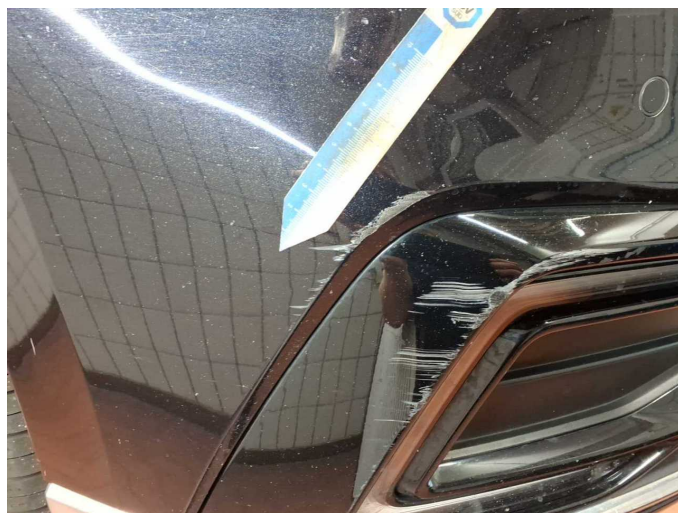
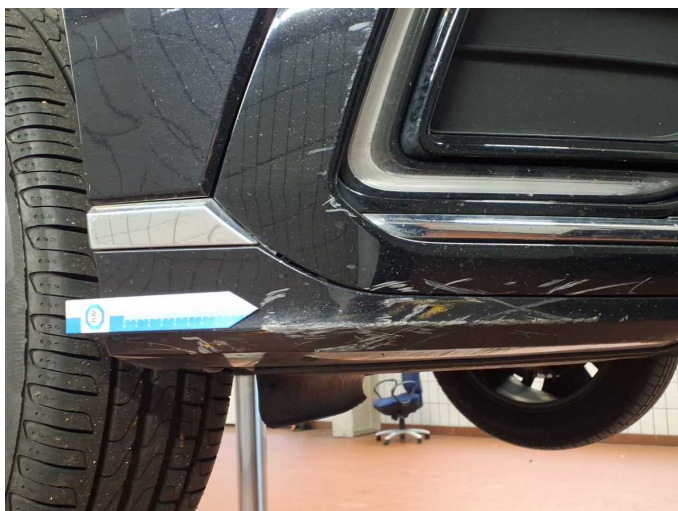
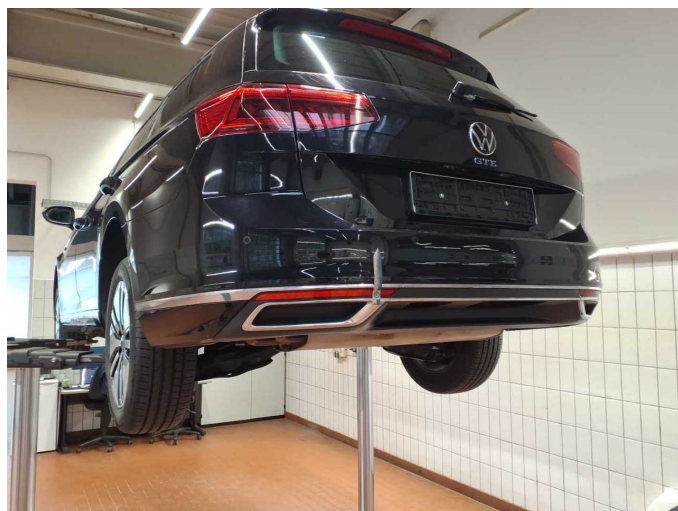
Beschädigung 13: Stossfänger vorn: Stossfänger vorn - verkratzt / verschürft - instandsetzen und lackieren

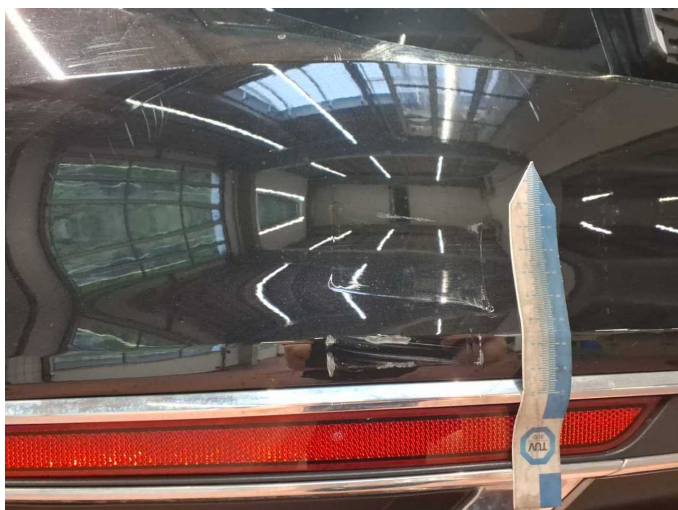
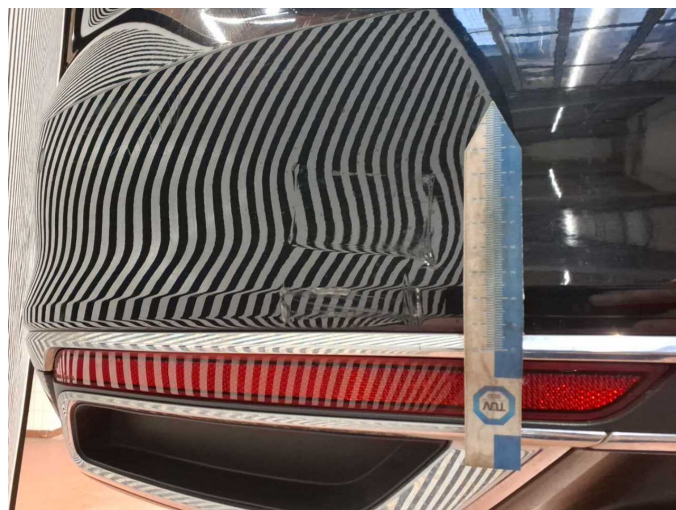
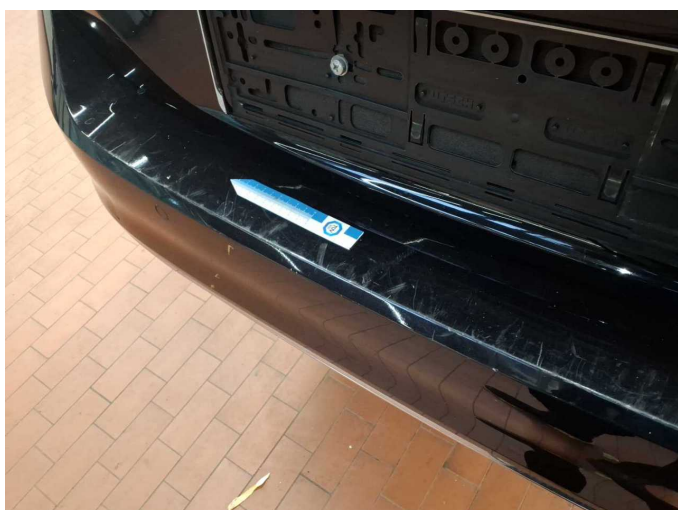
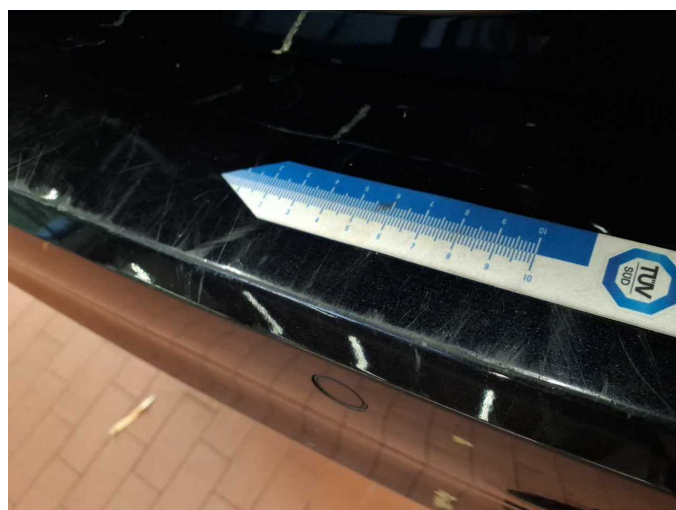
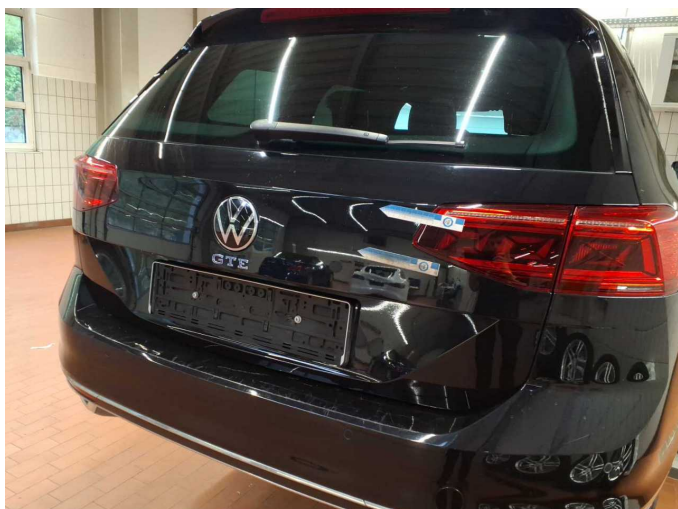
Beschädigung 14: Stossfänger hinten: Stossfänger hinten - verkratzt / verschürft - instandsetzen und lackieren

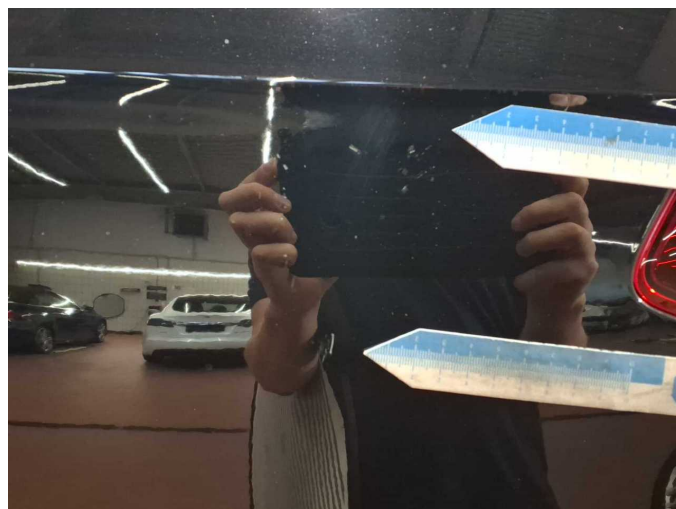
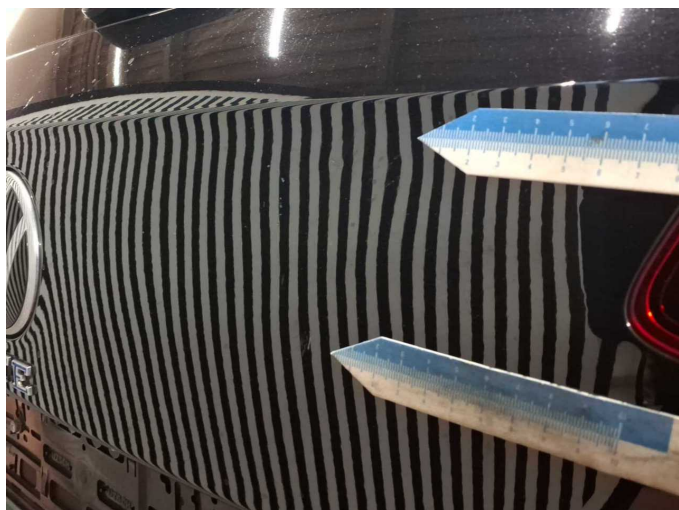
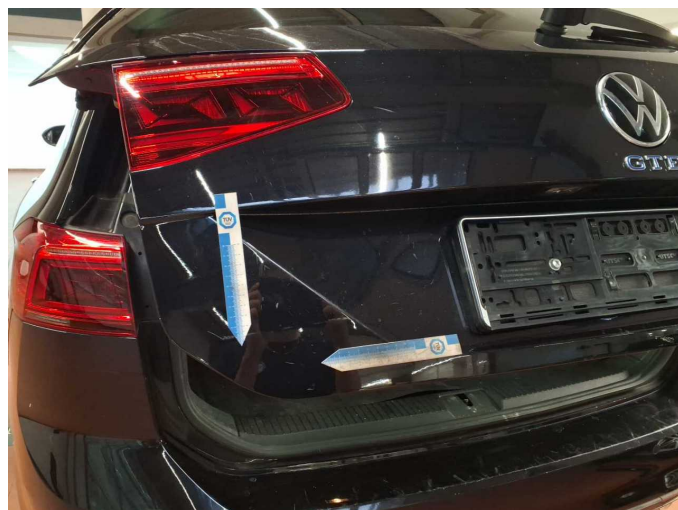
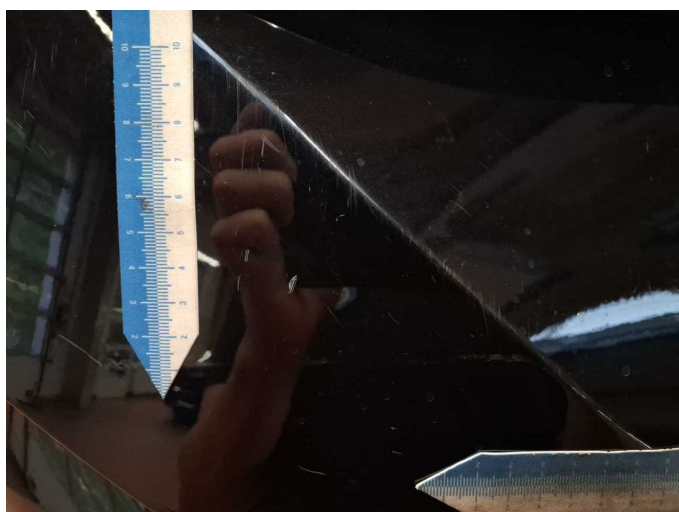
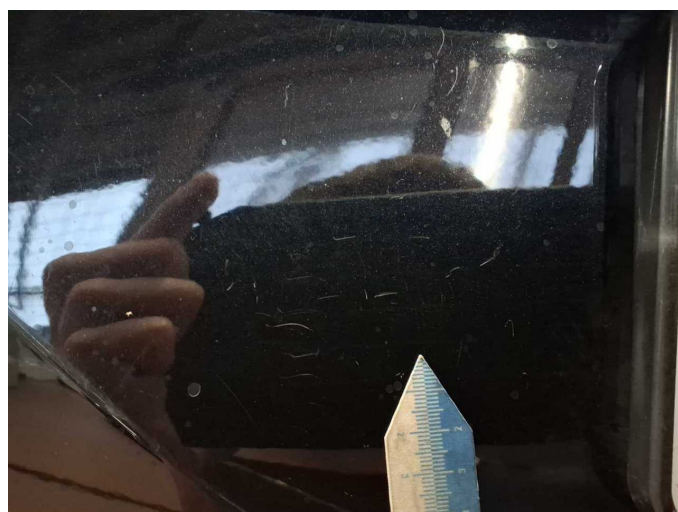
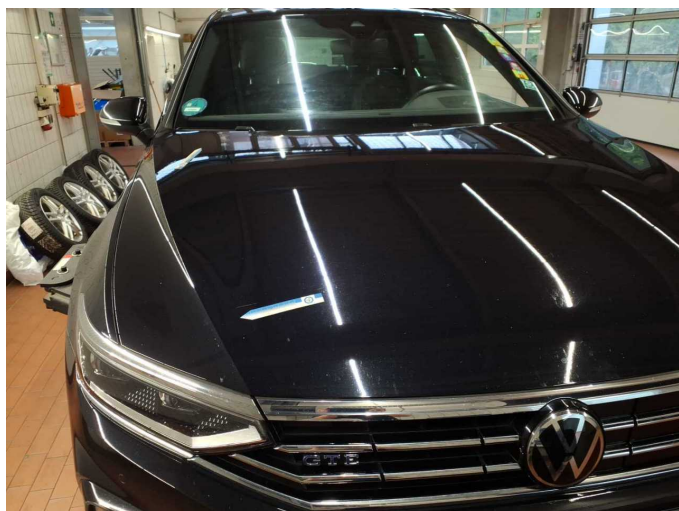
Beschädigung 15: Heckklappe/-tür: Heckklappe - Delle / Lackschaden - instandsetzen und lackieren

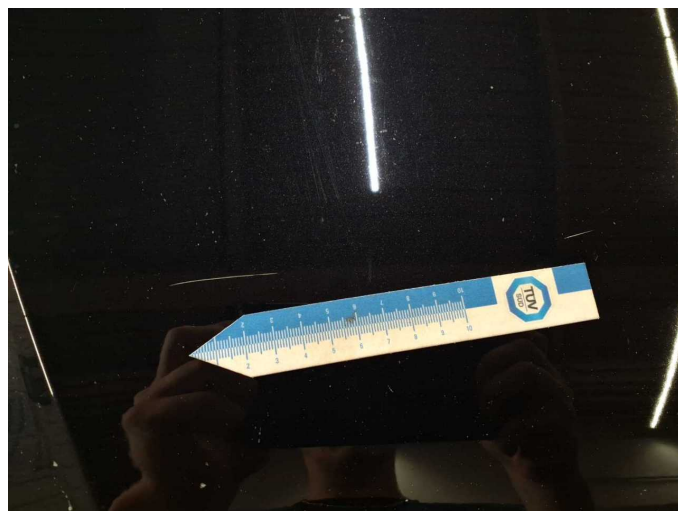
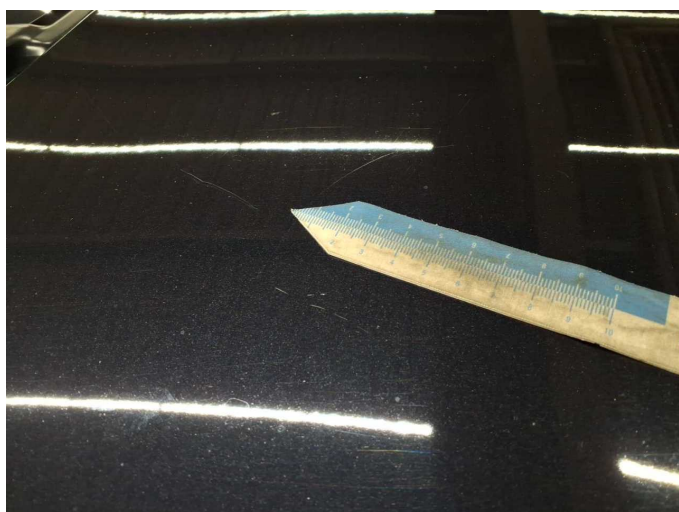
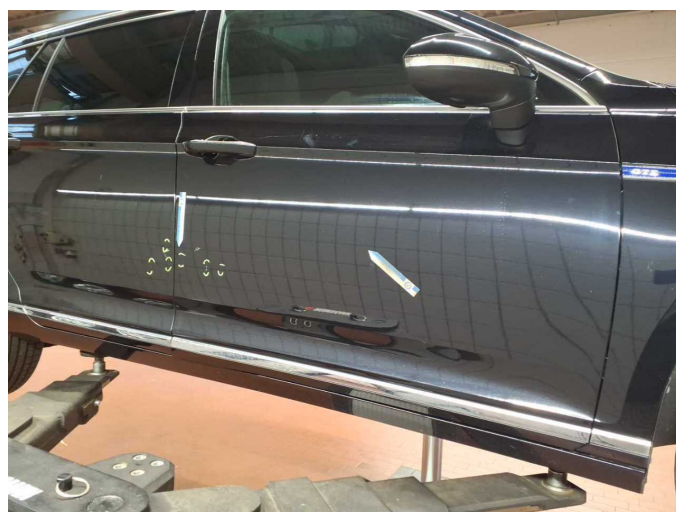
Beschädigung 16: Motorhaube: Motorhaube - Kratzer - lackieren

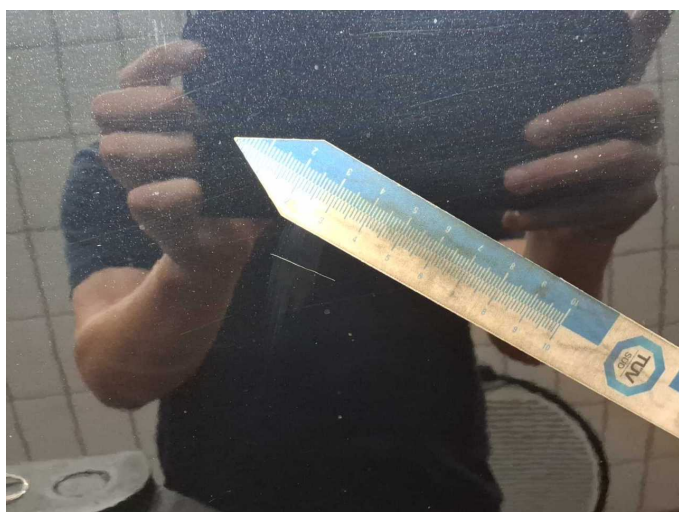
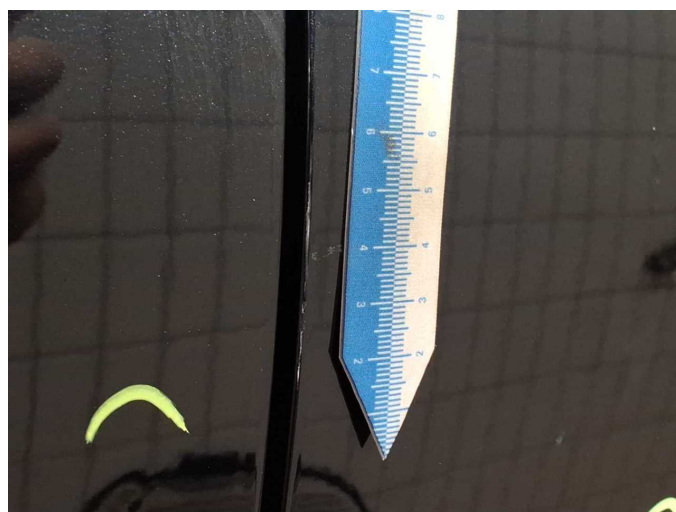
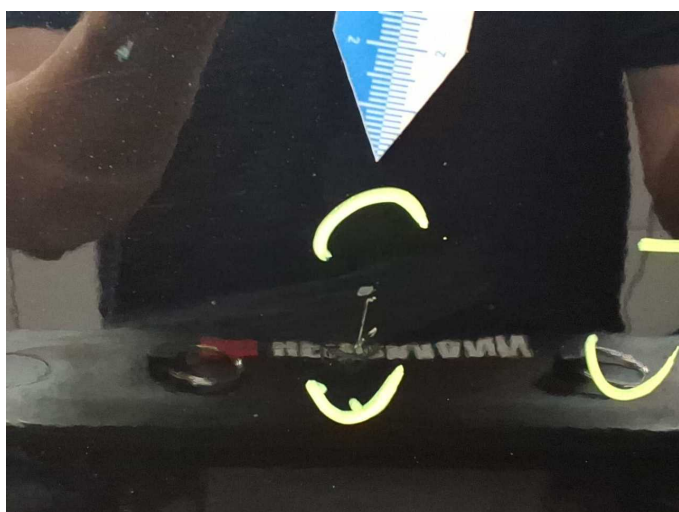
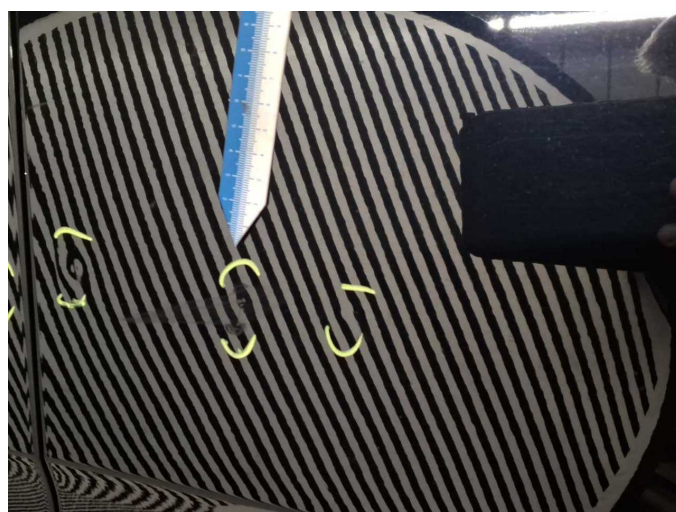
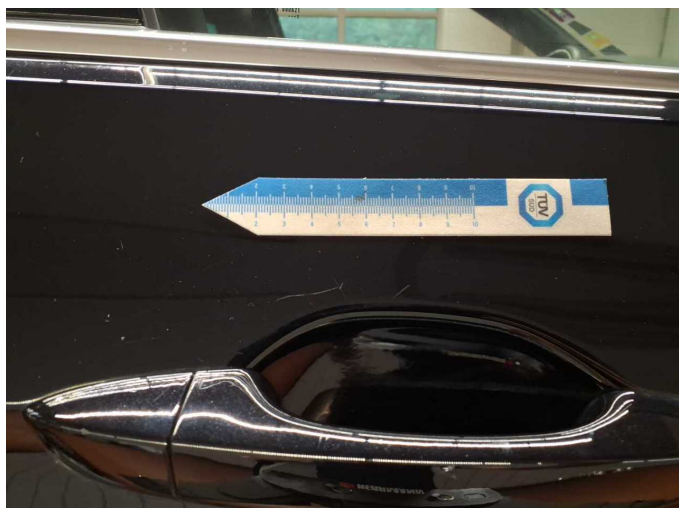
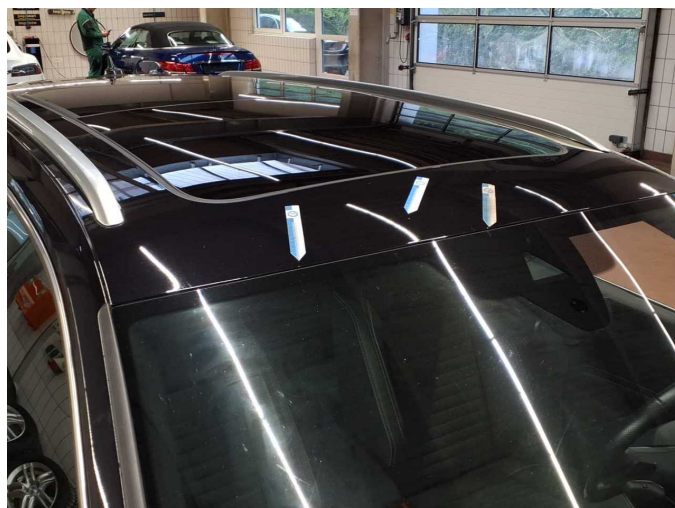
Beschädigung 17: Tür vorn rechts: Tür - Delle / Lackschaden - instandsetzen und lackieren

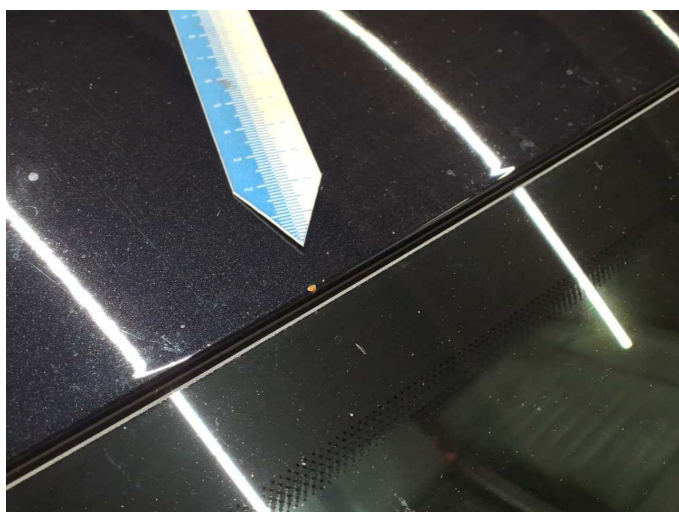
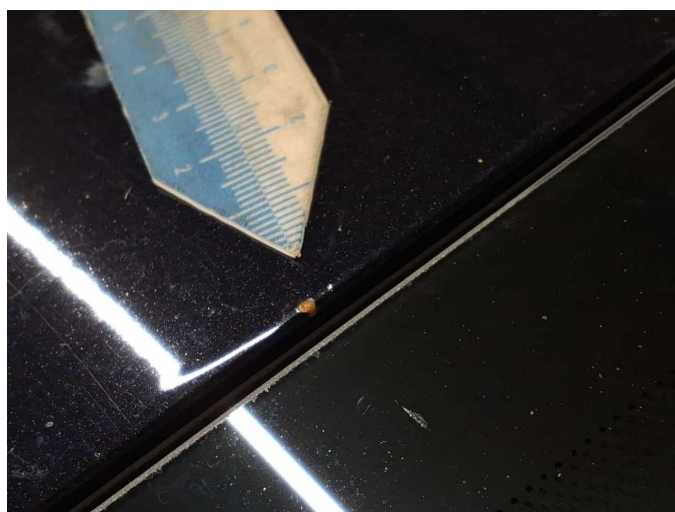
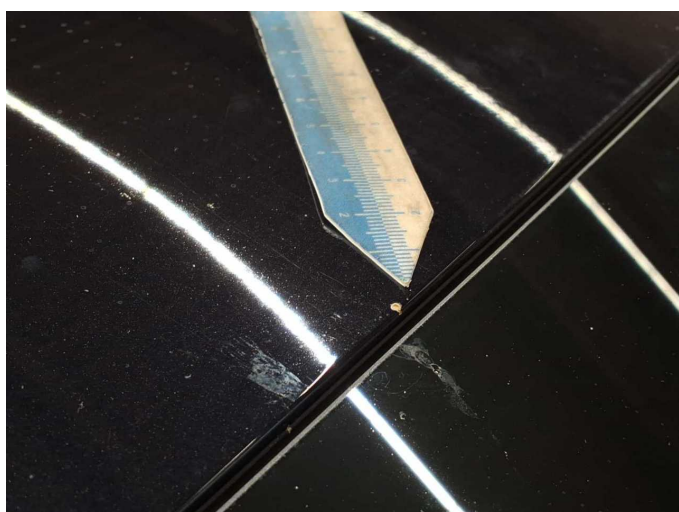
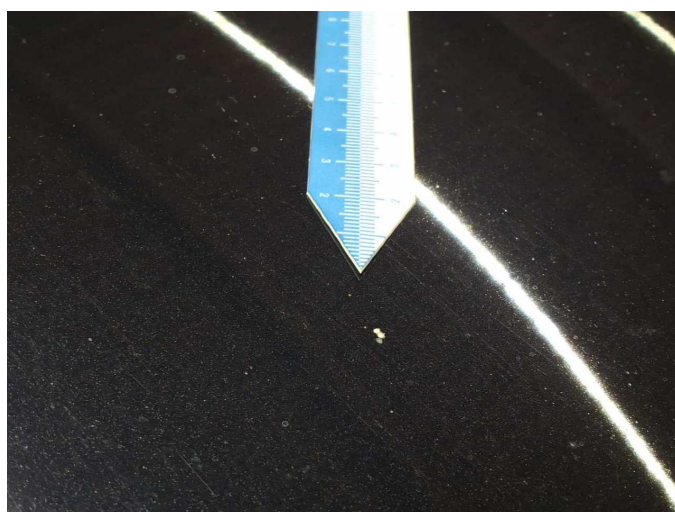
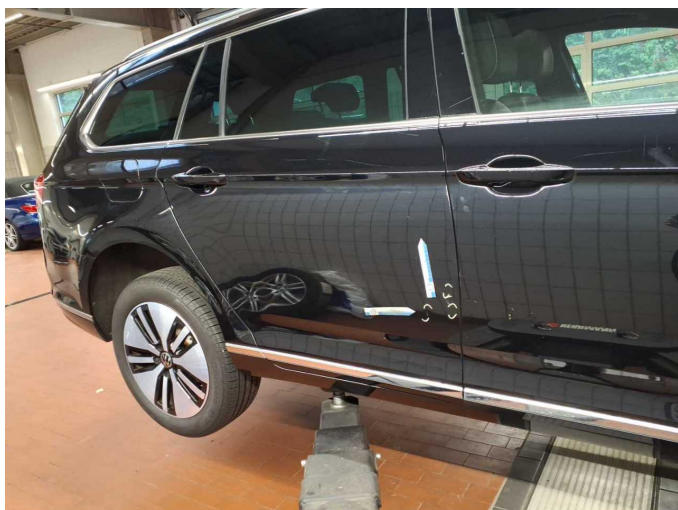
Beschädigung 18: Fahrzeugdach: Dach - Korrosion - lackieren

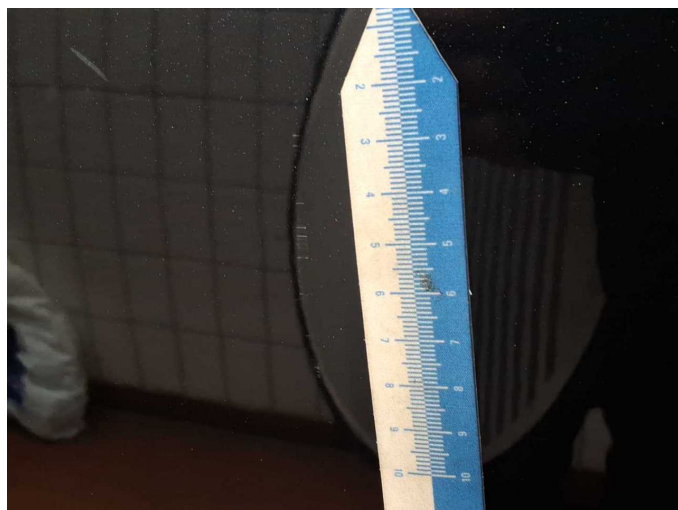
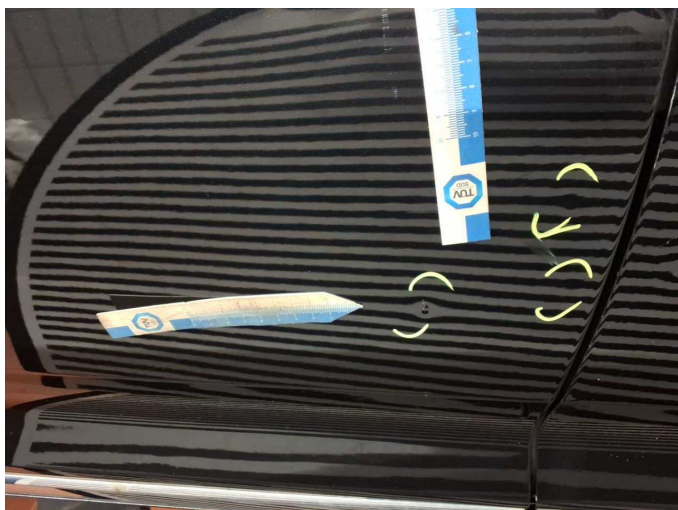
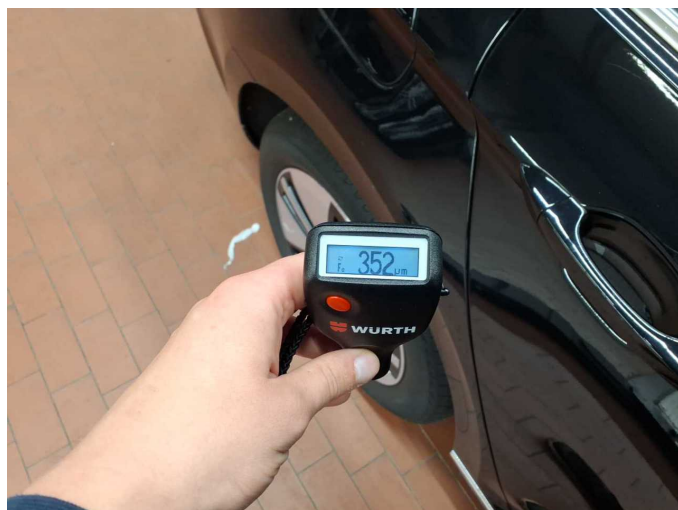
Beschädigung 19: Tür hinten rechts: Tür - Delle(n) - instandsetzen und lackieren
