Expertise

Protokollnummer: 41575522
Auftrags-Nr / Referenz: 25074427
Besichtigungsdatum: 15.09.2025

Modell: Passat Variant 2.0 TDI SCR DSG Elegance

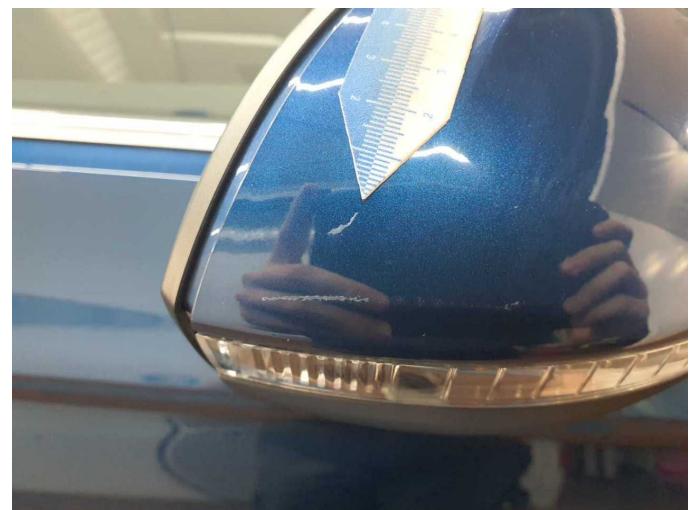
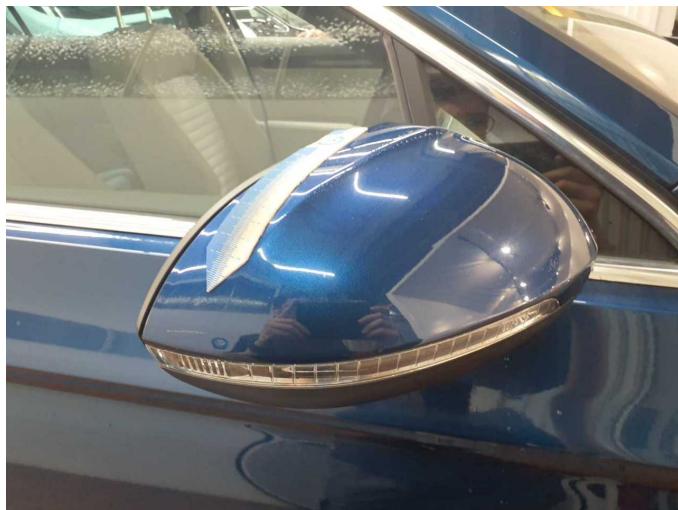
Beschädigung 1: Außenspiegel rechts: Abdeckkappe - Kratzer - Smart Repair

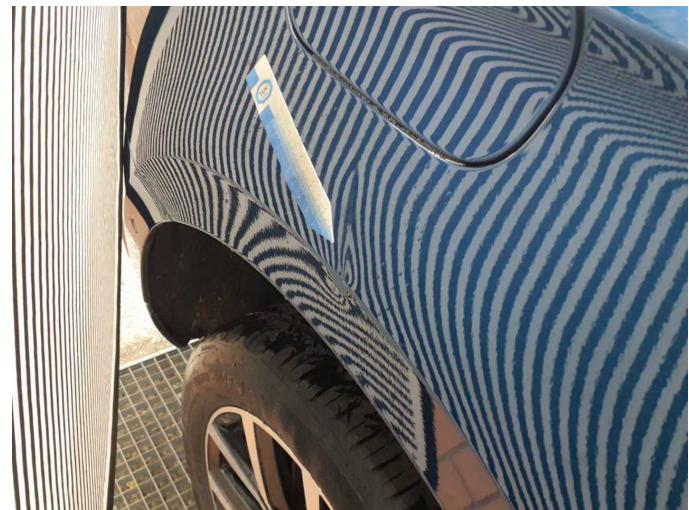
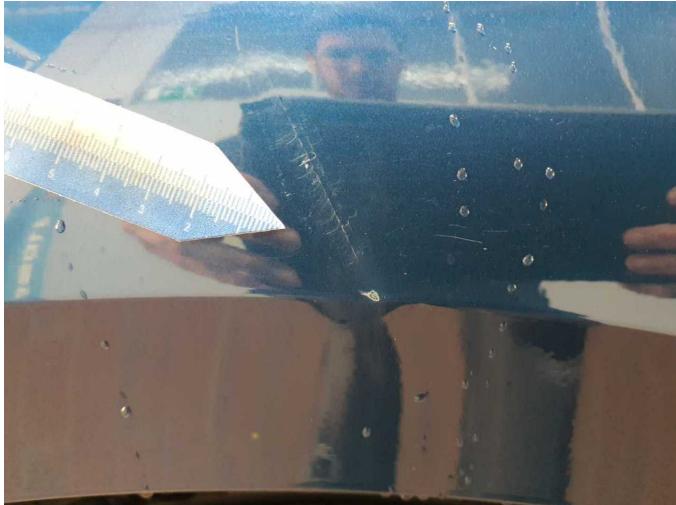
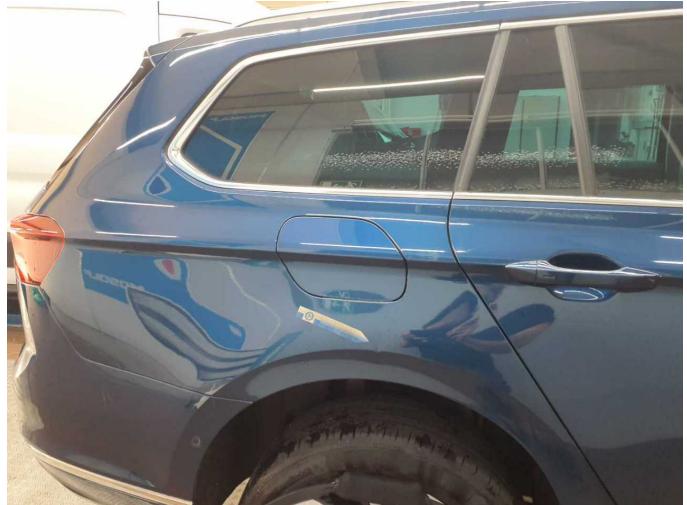
Beschädigung 2: Seitenwand rechts: Seitenwand - Delle / Lackschaden - instandsetzen und lackieren

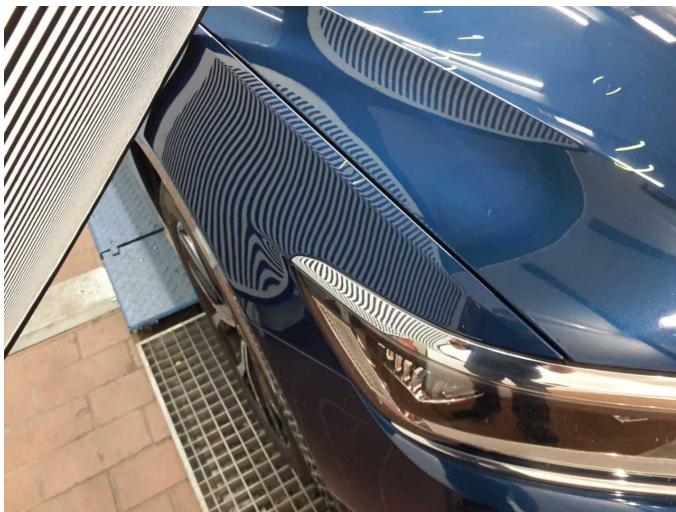
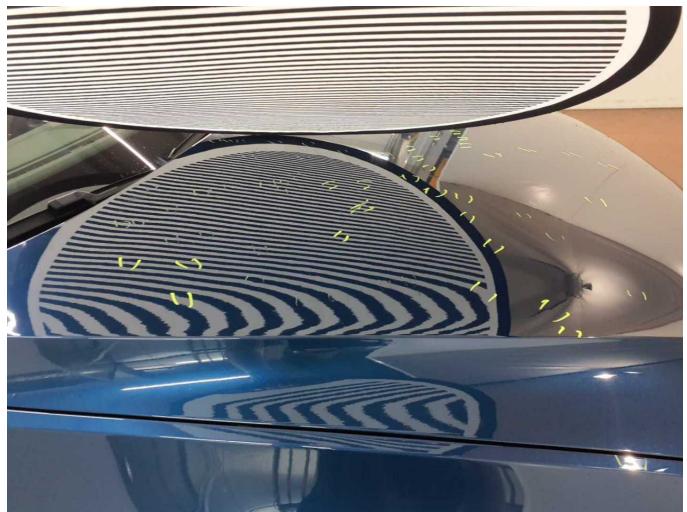
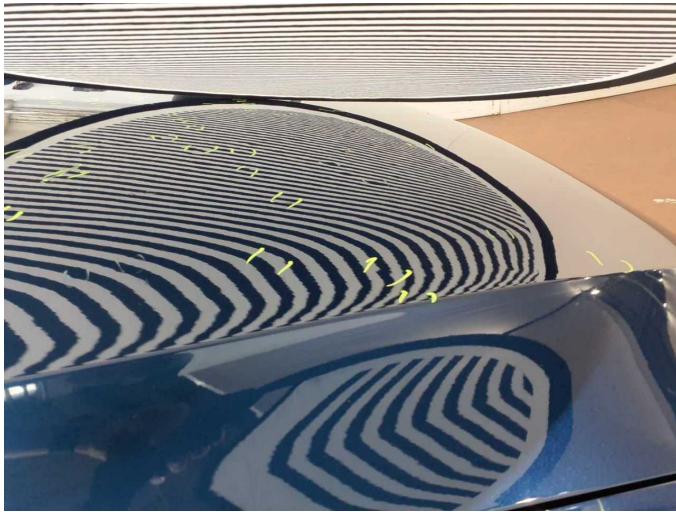
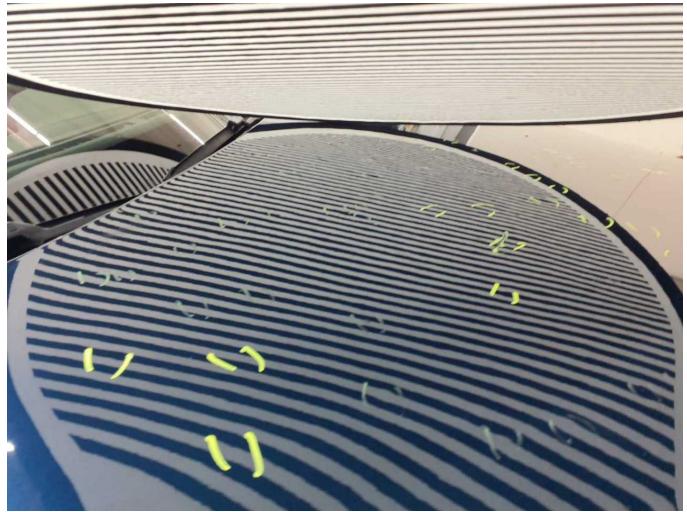
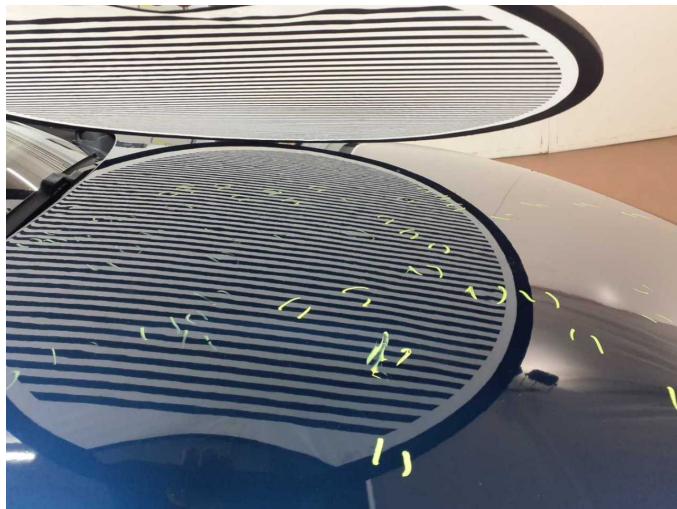
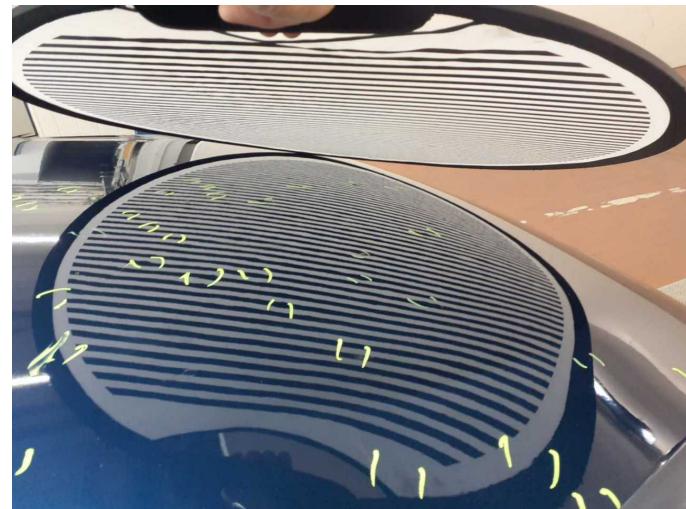
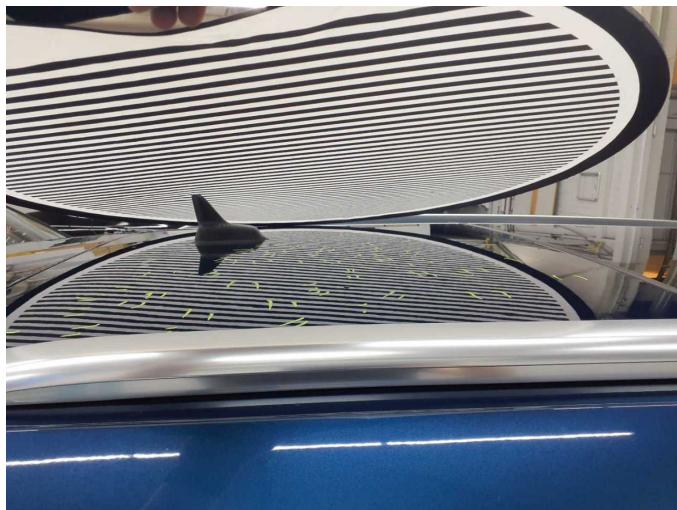
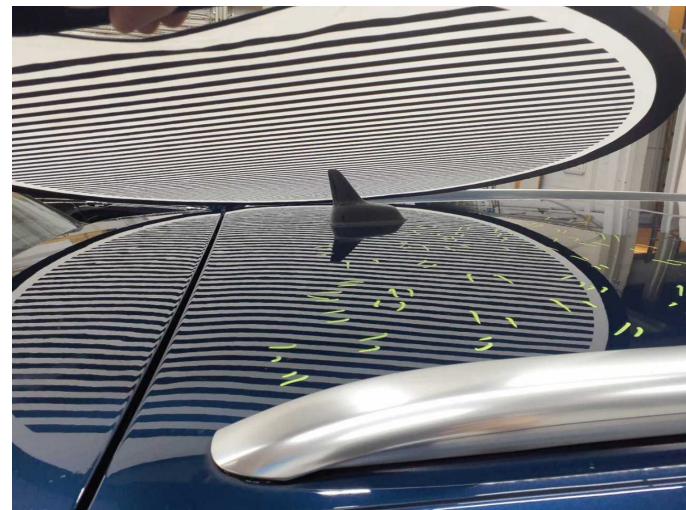
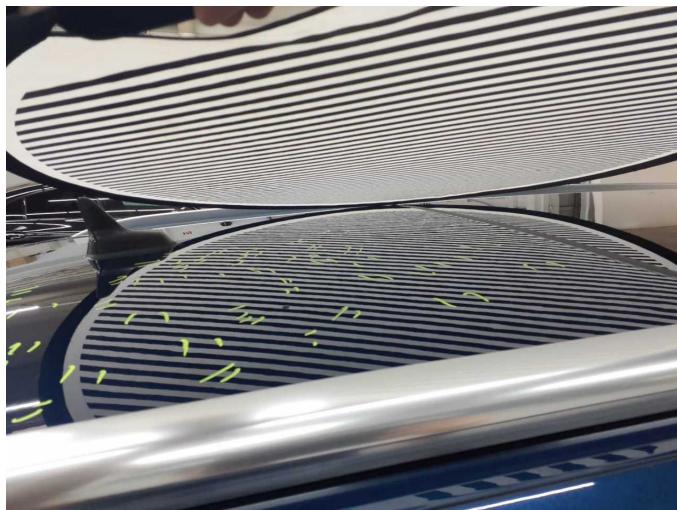
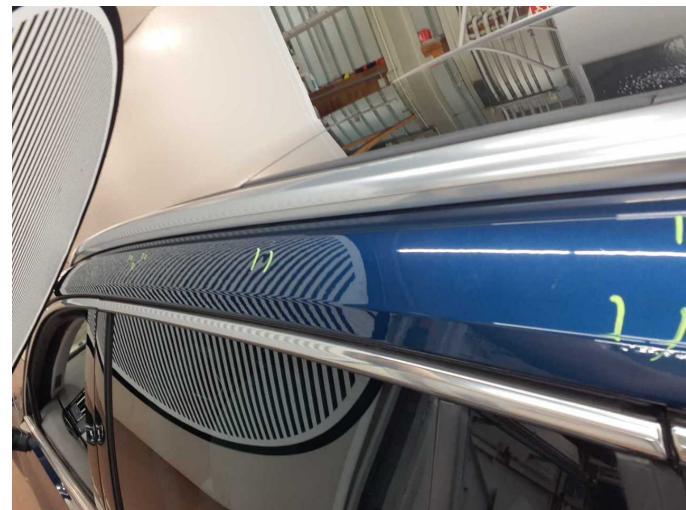
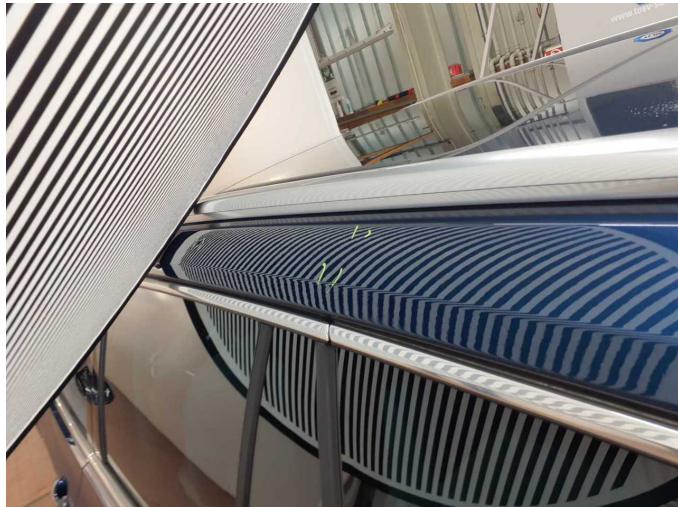
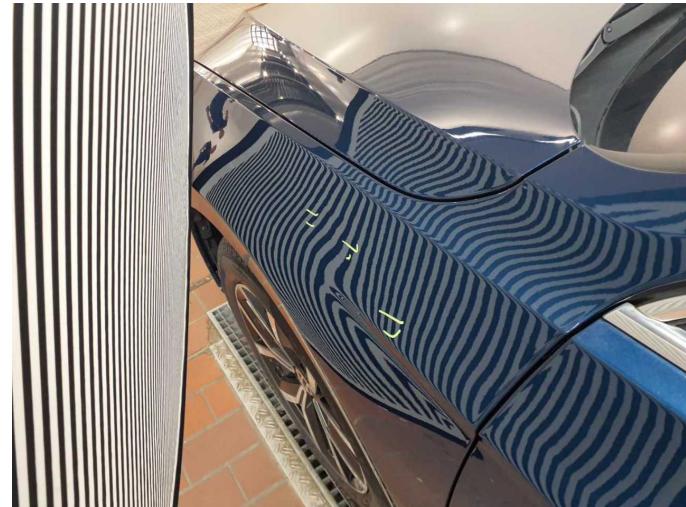
Der kalkulierte Hagelschaden wurde nach bestem Wissen und Gewissen unter eingeschränkten Besichtigungsbedingung im demontagefreien Zustand erstellt. Es können aufgrund verdeckter Beschädigung, Mehrkosten und somit Abweichung der für den Schaden ausgewiesenen Reparaturkosten nicht ausgeschlossen werden.

Beschädigung 3: Karosserie: Karosserie - Hagelschaden - instandsetzen lt. Kalkulation

Beschädigung 3: Karosserie: Karosserie - Hagelschaden -
instandsetzen lt. Kalkulation

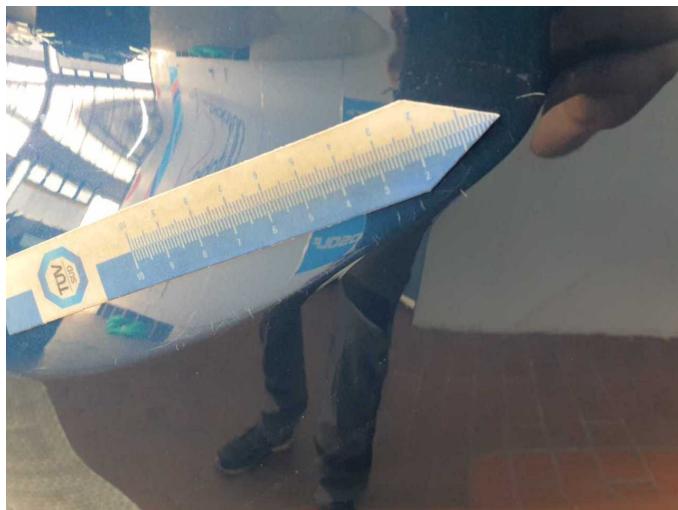
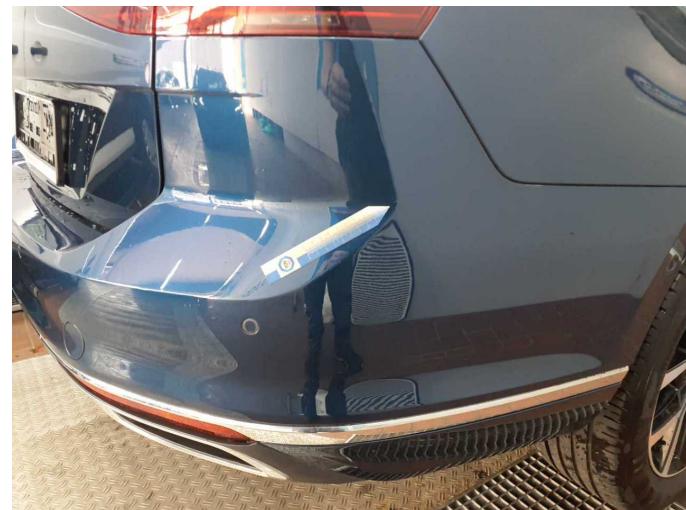
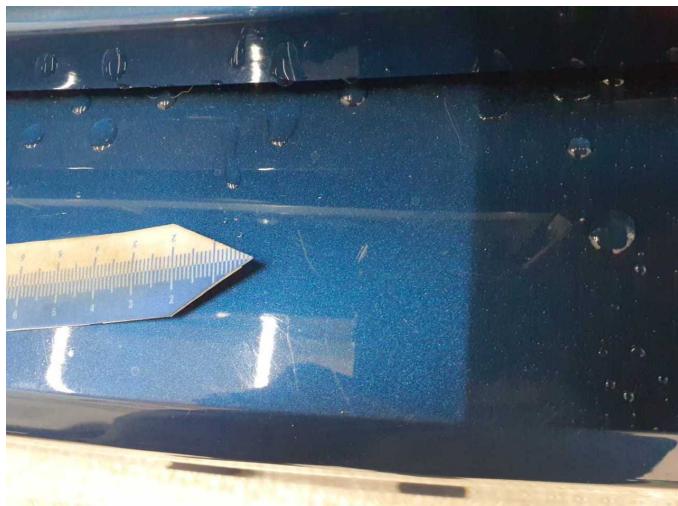
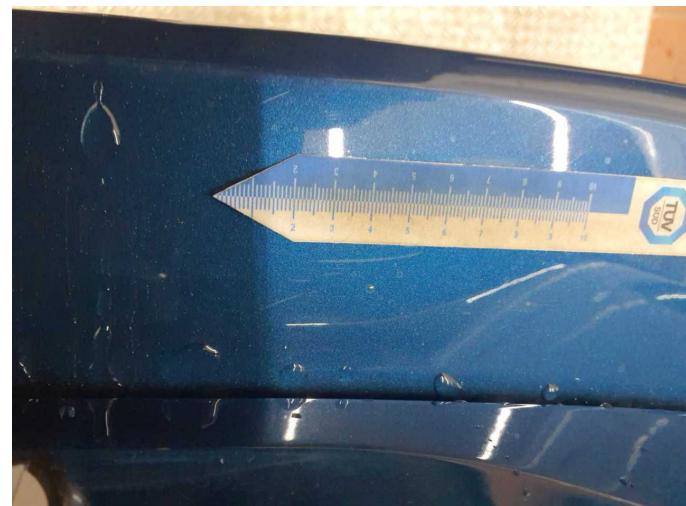
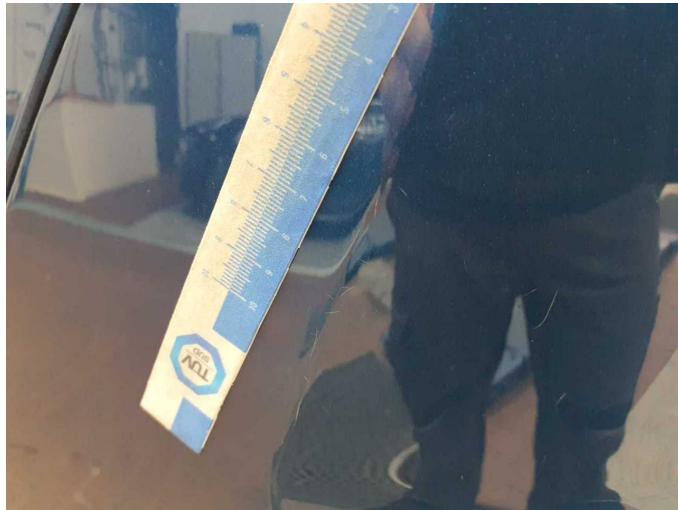
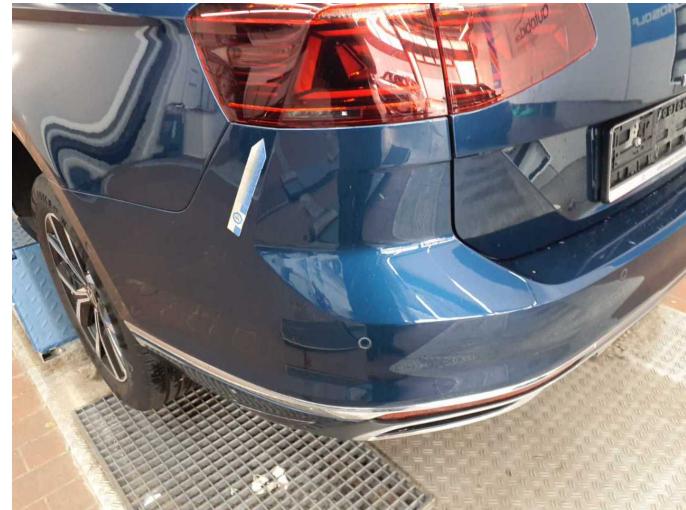
Gebrauchsspur 5: Stossfänger hinten: Stossfänger hinten - Kratzer -
kein Abzug

Gebrauchsspur 5: Stossfänger hinten: Stossfänger hinten - Kratzer - kein Abzug

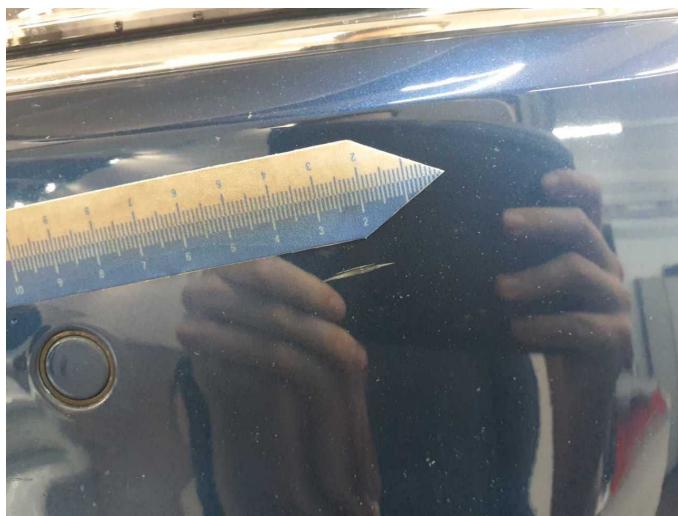
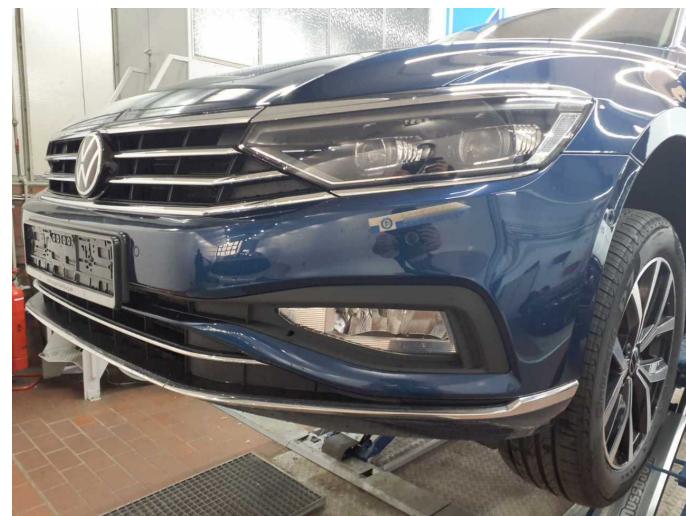
Gebrauchsspur 6: Stossfänger vorn: Stossfänger vorn - Kratzer - kein Abzug
