**DEKRA CZ a.s.**

**ARVAL CZ s.r.o.**

**ÚDAJE O VOZIDLE**

| RZ: | <b>9AC4324</b> | VIN: | WVWZZZ3CZNE036455 |

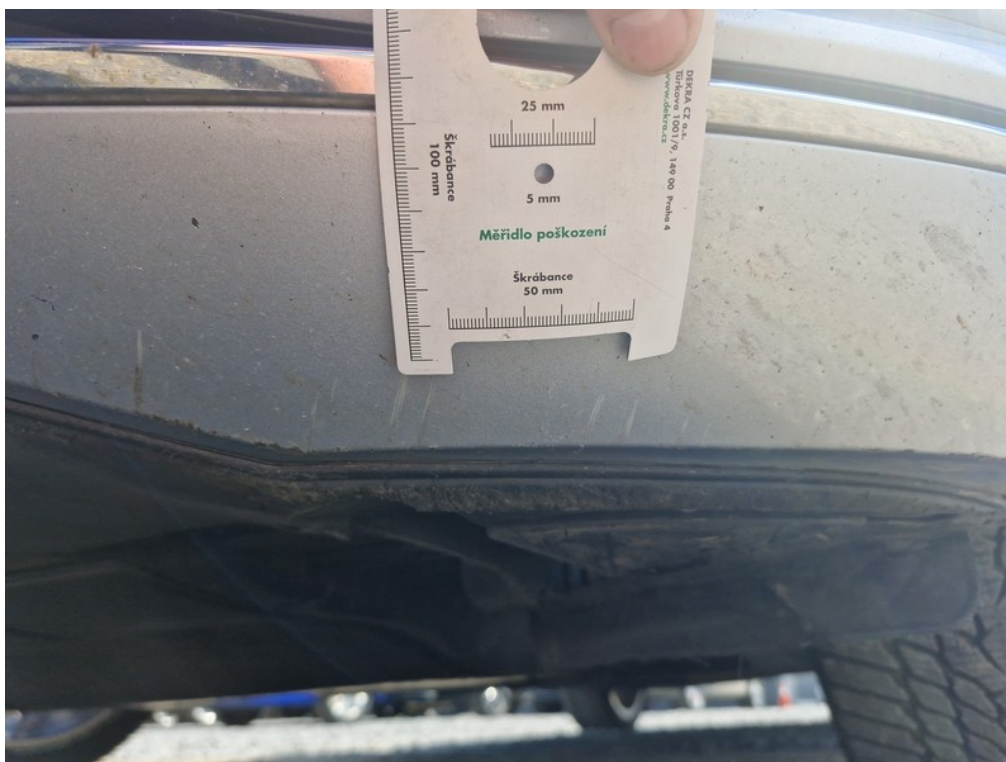
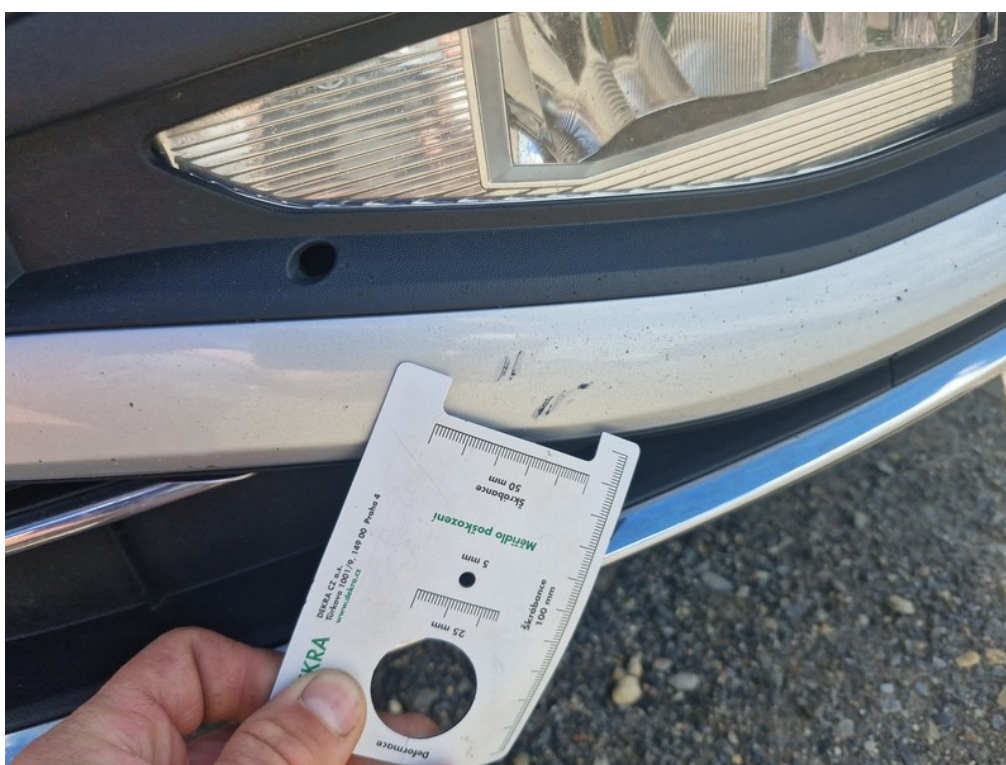
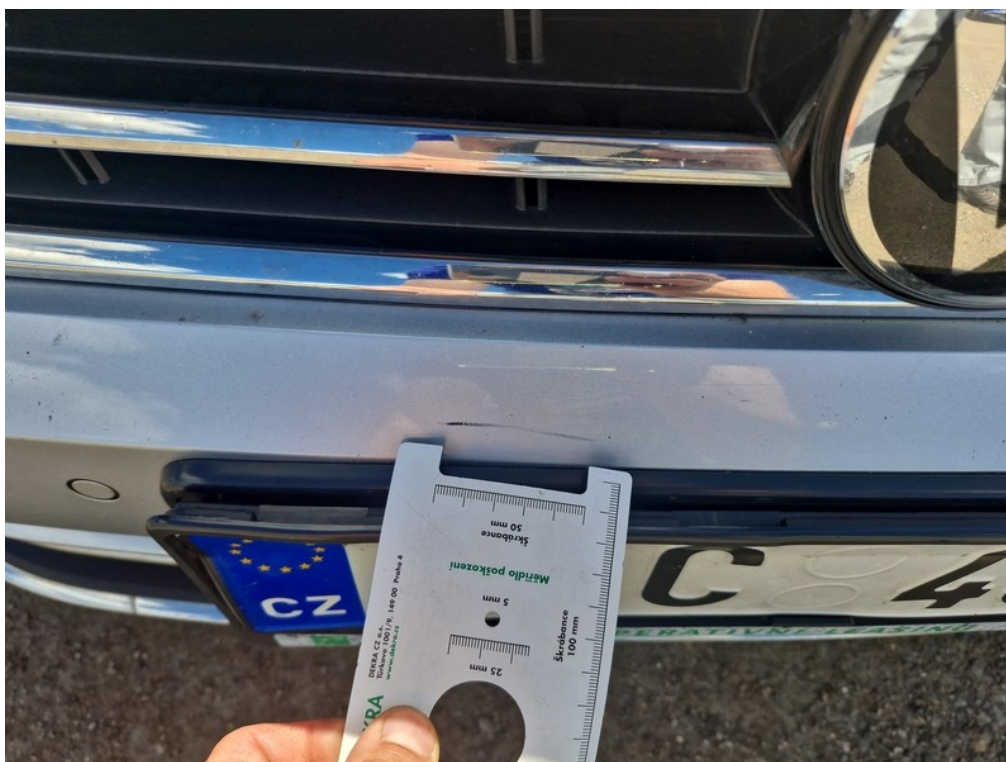
| P.č. | Poškozený díl | Druh poškození |
|---|---|---|
| 1 | Přední nárazník | Škrábance |

**1 Přední nárazník - Škrábance**  
Umístění:

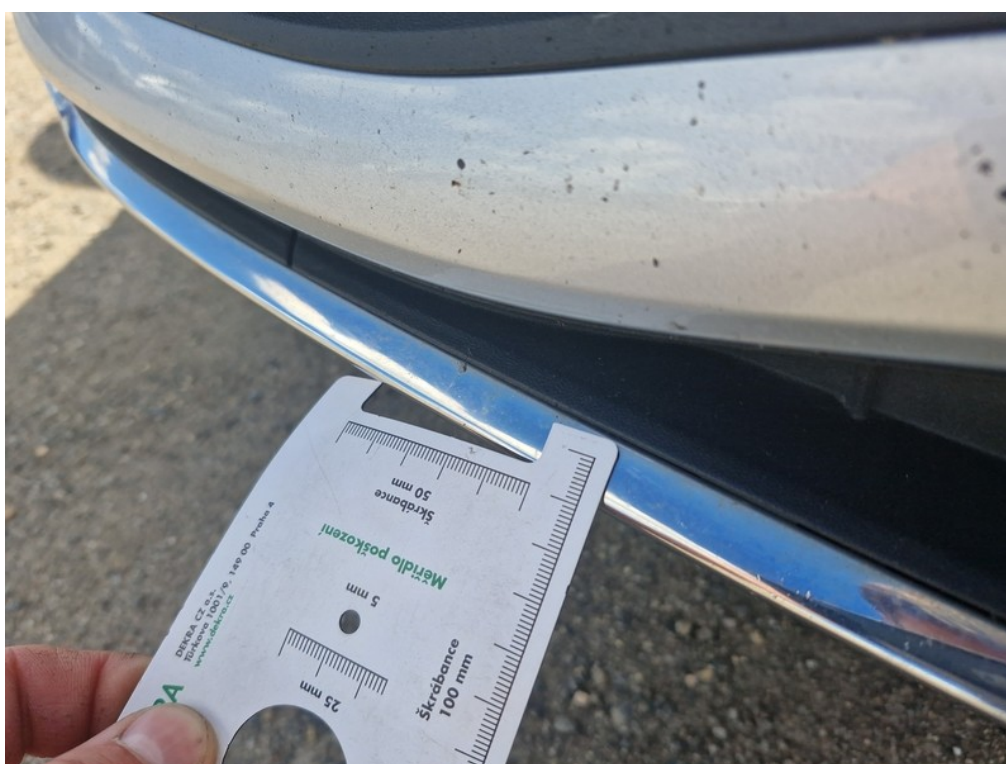
| P.č. | Poškozený díl | Druh poškození |
|---|---|---|
| 2 | Lišta P nárazníku pravá | Opotřebení |

**2 Lišta P nárazníku pravá - Opotřebení**  
Umístění: Exteriér (vnější prostor)

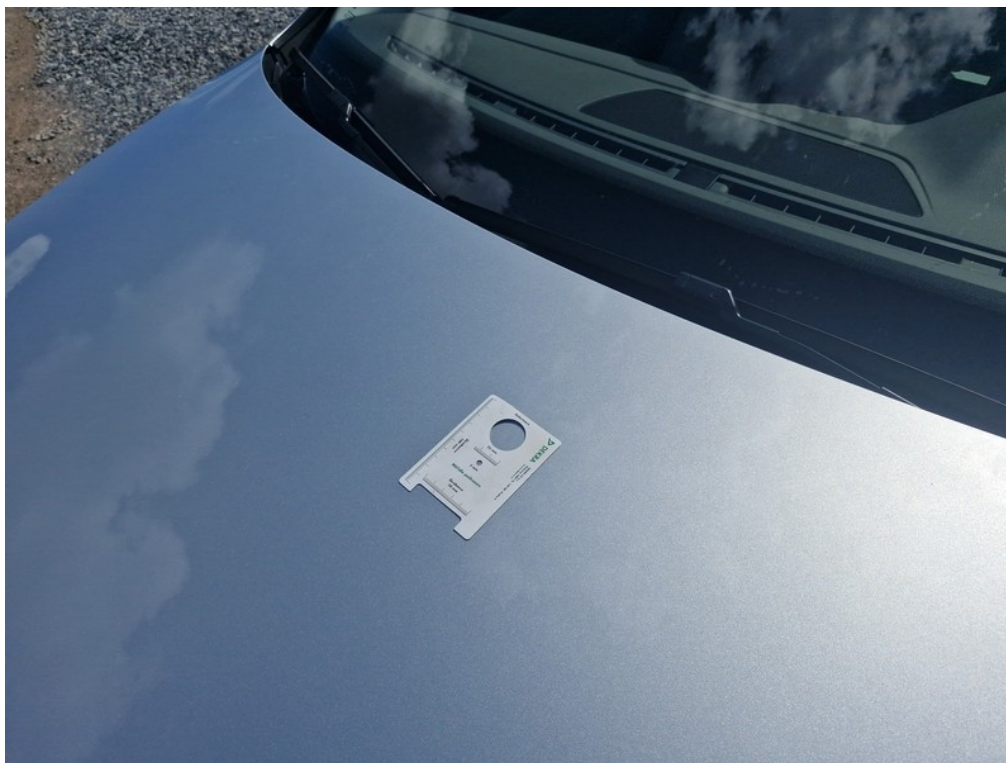
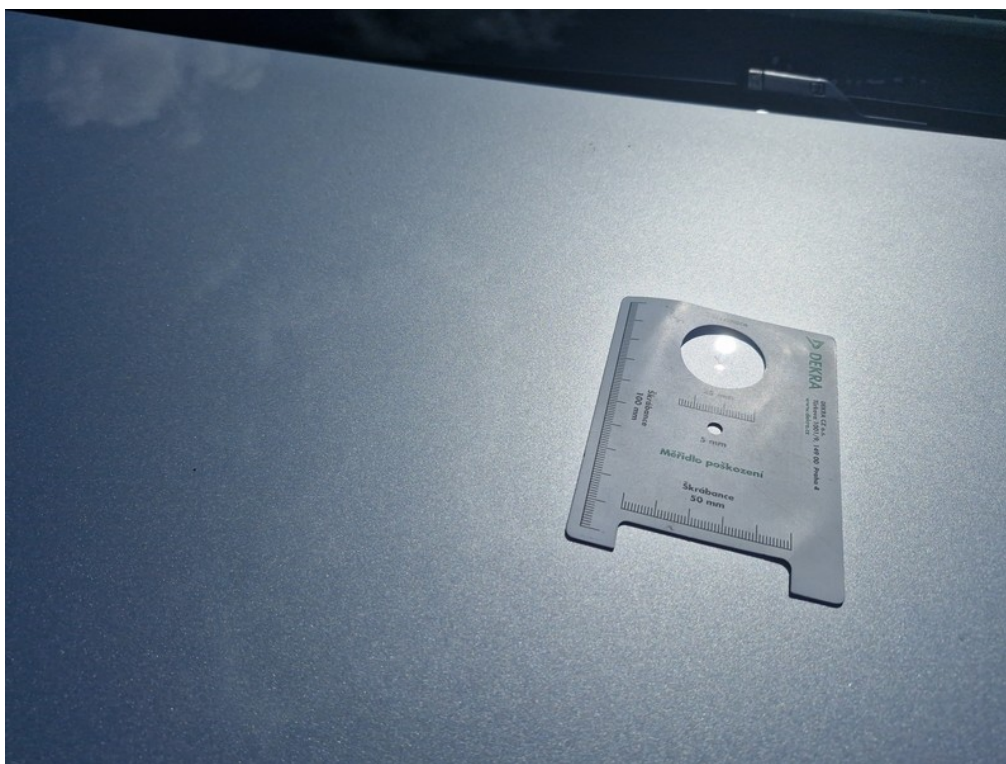
| P.č. | Poškozený díl | Druh poškození |
|---|---|---|
| 3 | Víko motoru | Jamka |

**3 Víko motoru - Jamka**  
Umístění:

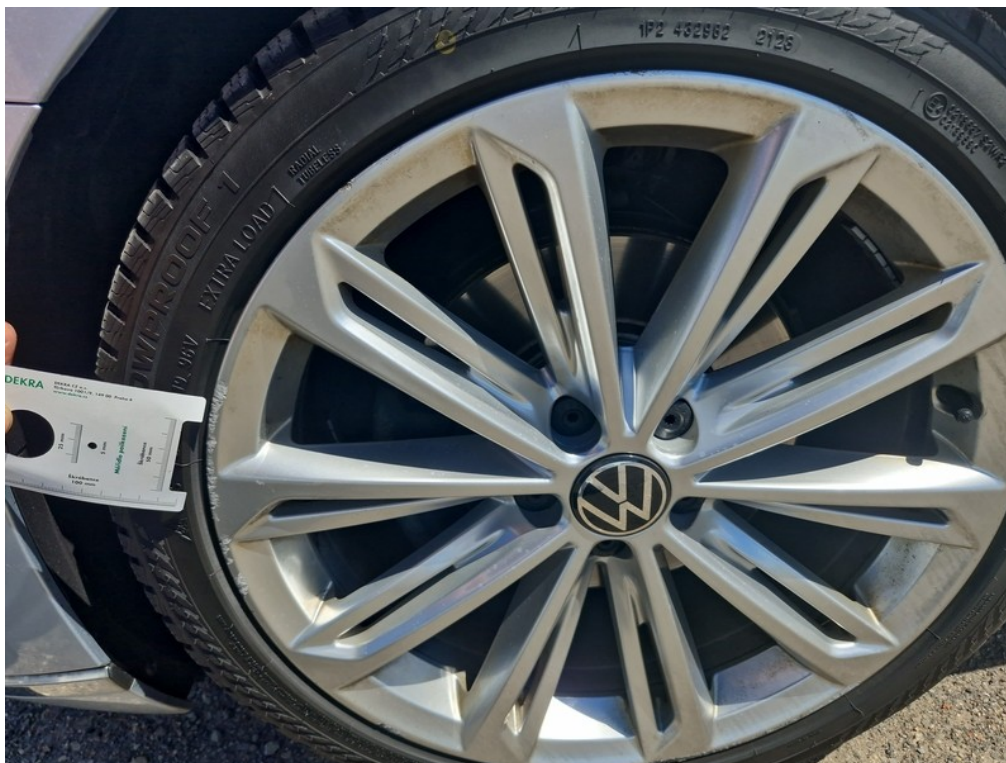
| P.č. | Poškozený díl | Druh poškození |
|---|---|---|
| 4 | Disk LP kola | Škrábance |

**4 Disk LP kola - Škrábance**  
Umístění:

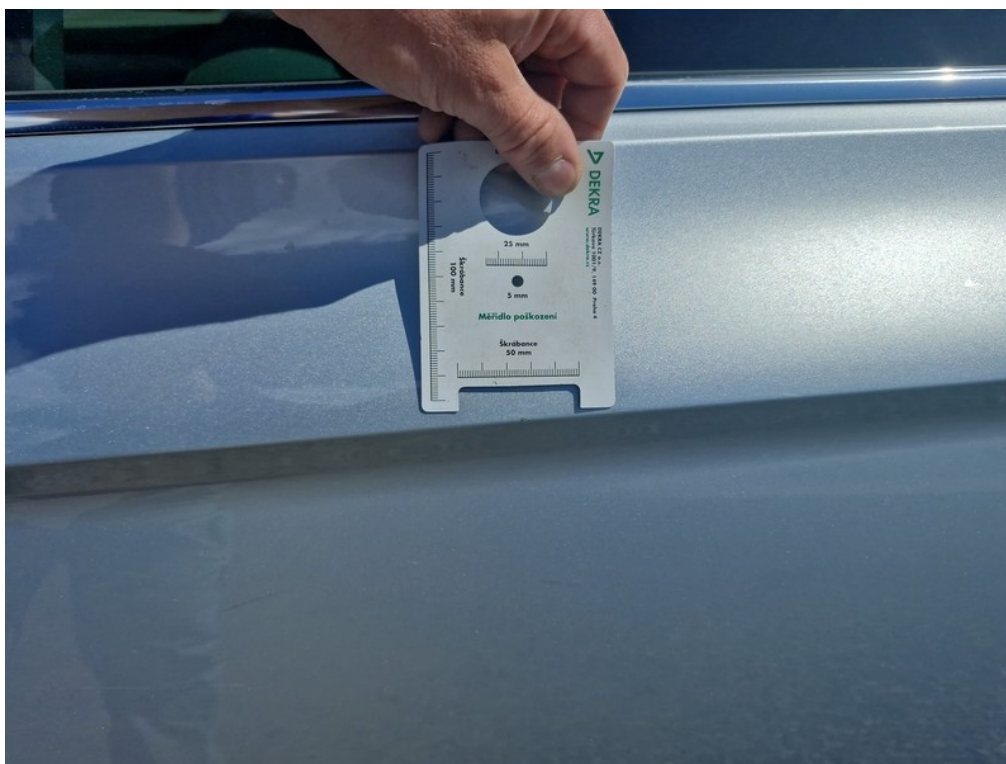
| P.č. | Poškozený díl | Druh poškození |
|---|---|---|
| 5 | Dveře zadní levé | Škrábance |

**5 Dveře zadní levé - Škrábance**  
Umístění:

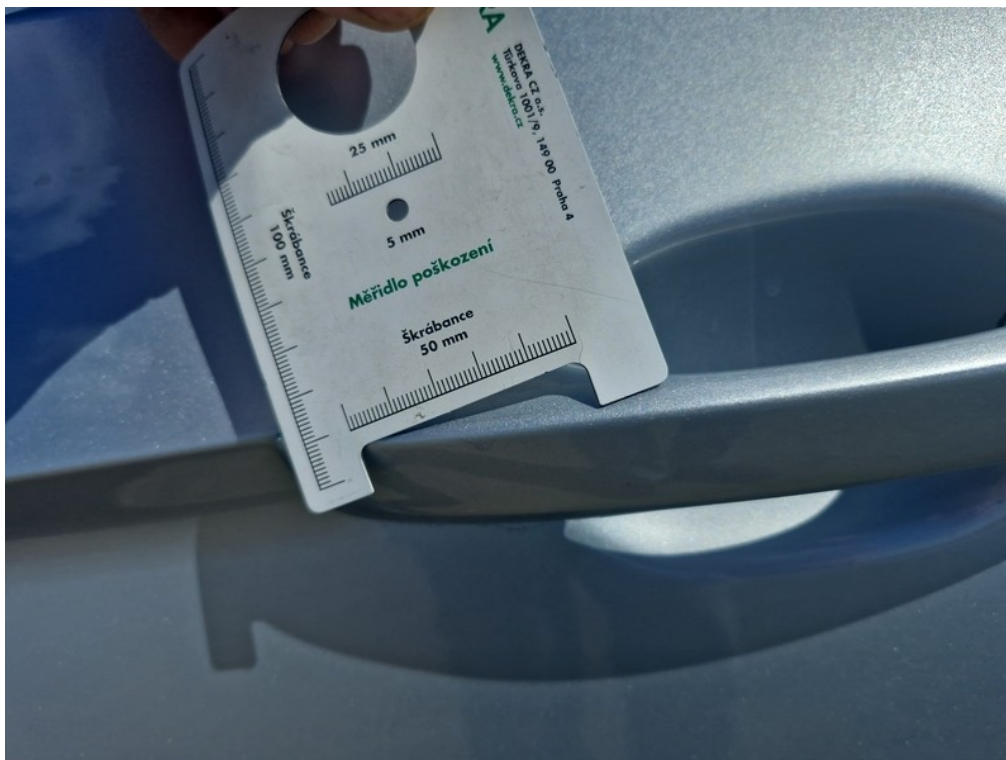
| P.č. | Poškozený díl | Druh poškození |
|---|---|---|
| 6 | Madlo kliky LP dveří | Škrábance |

### 6 Madlo kliky LP dveří - Škrábance

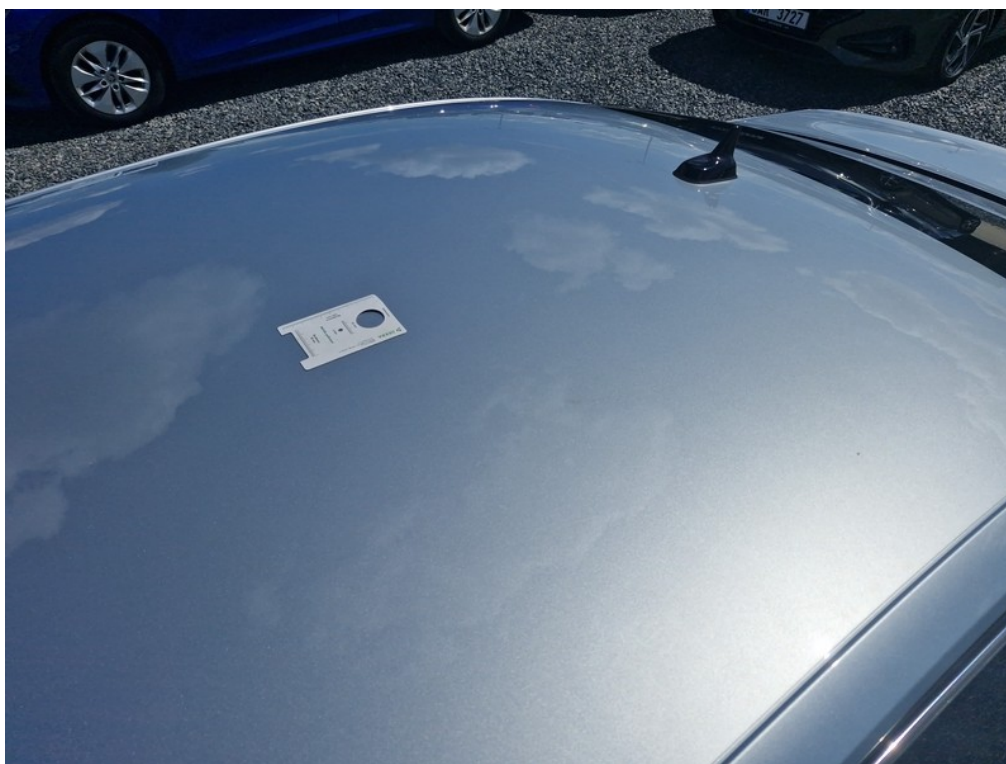
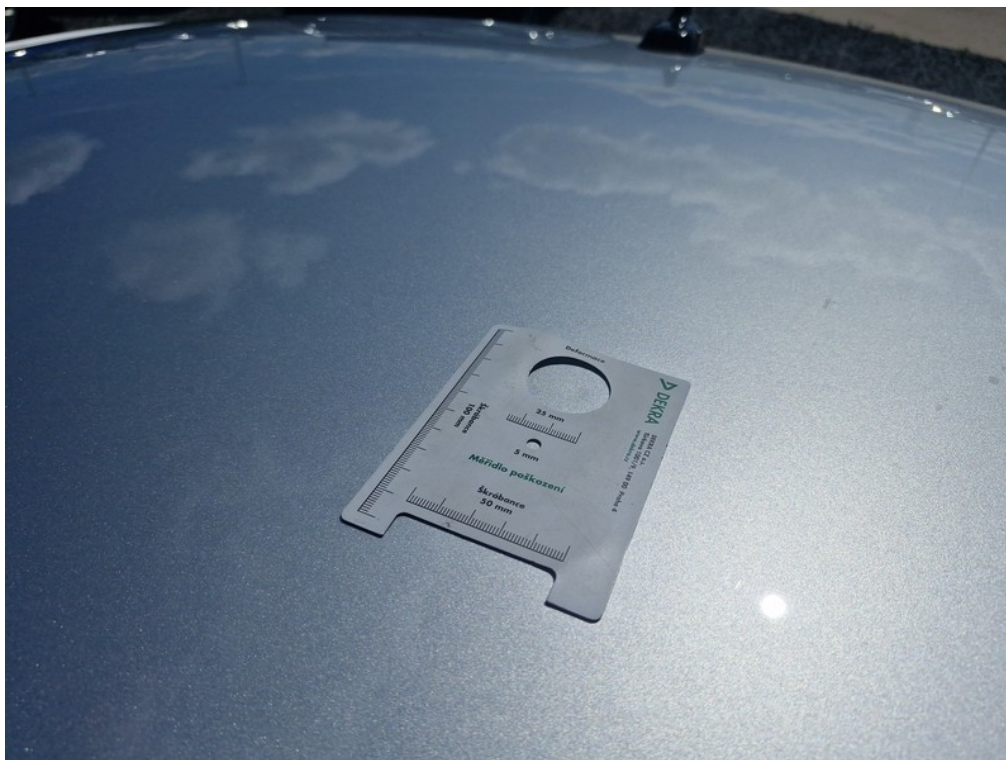
| P.č. | Poškozený díl | Druh poškození |
|---|---|---|
| 7 | Střecha | Jamka |

### 7 Střecha - Jamka

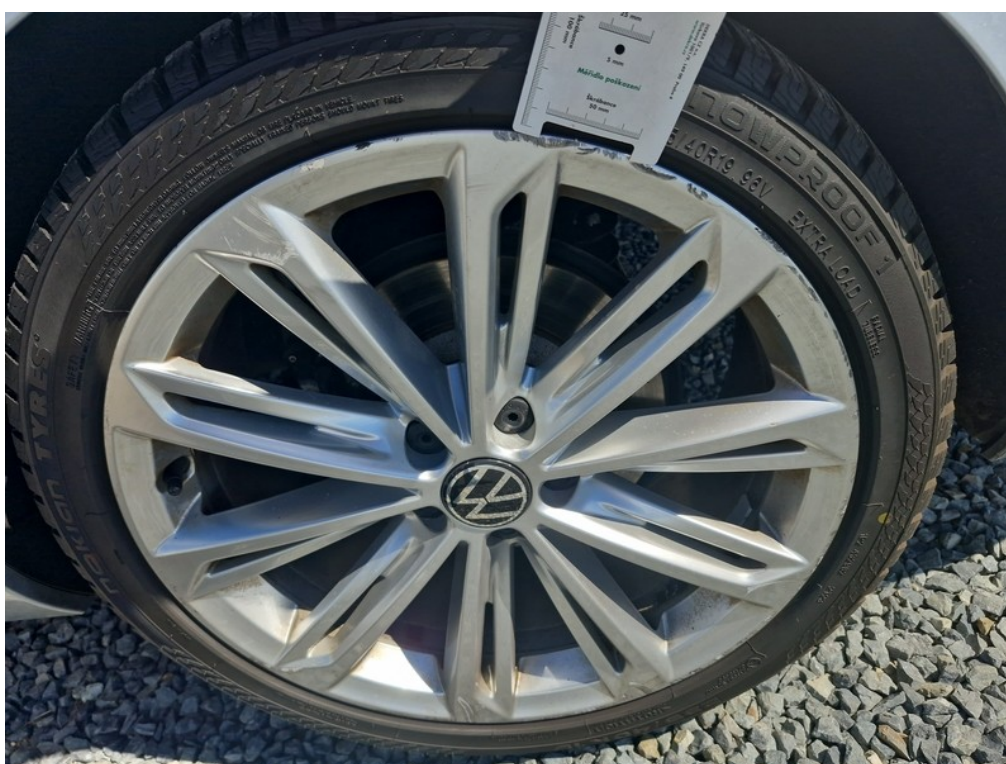
| P.č. | Poškozený díl | Druh poškození |
|---|---|---|
| 8 | Disk LZ kola | Škrábance |

8 Disk LZ kola - Škrábance  
Umístění:

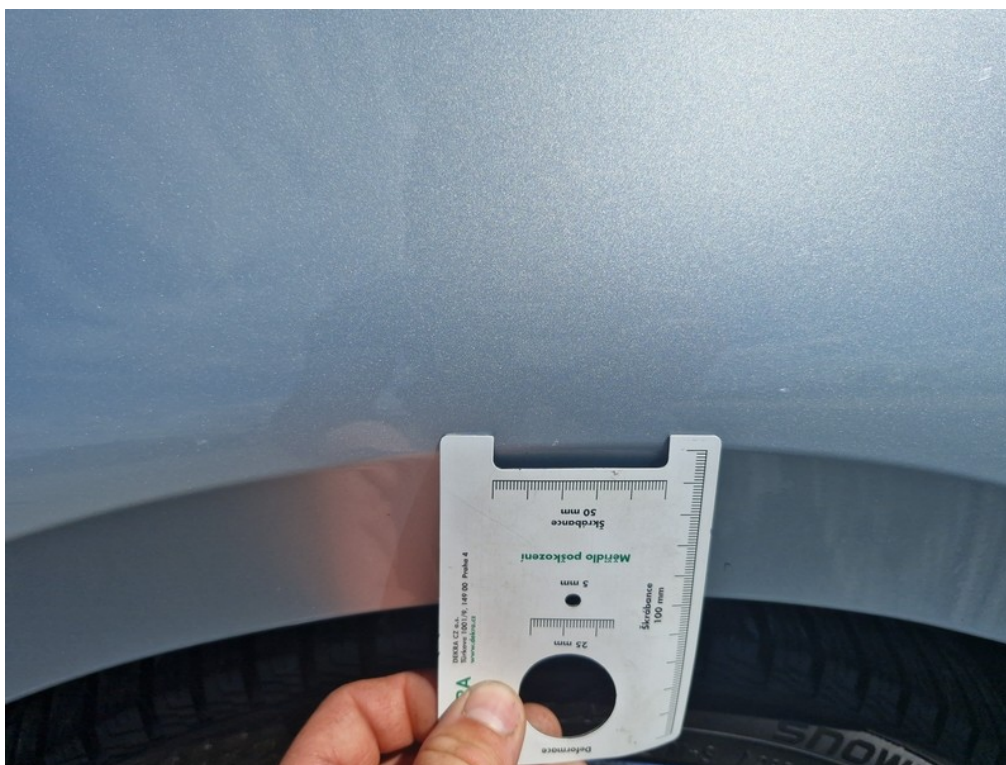
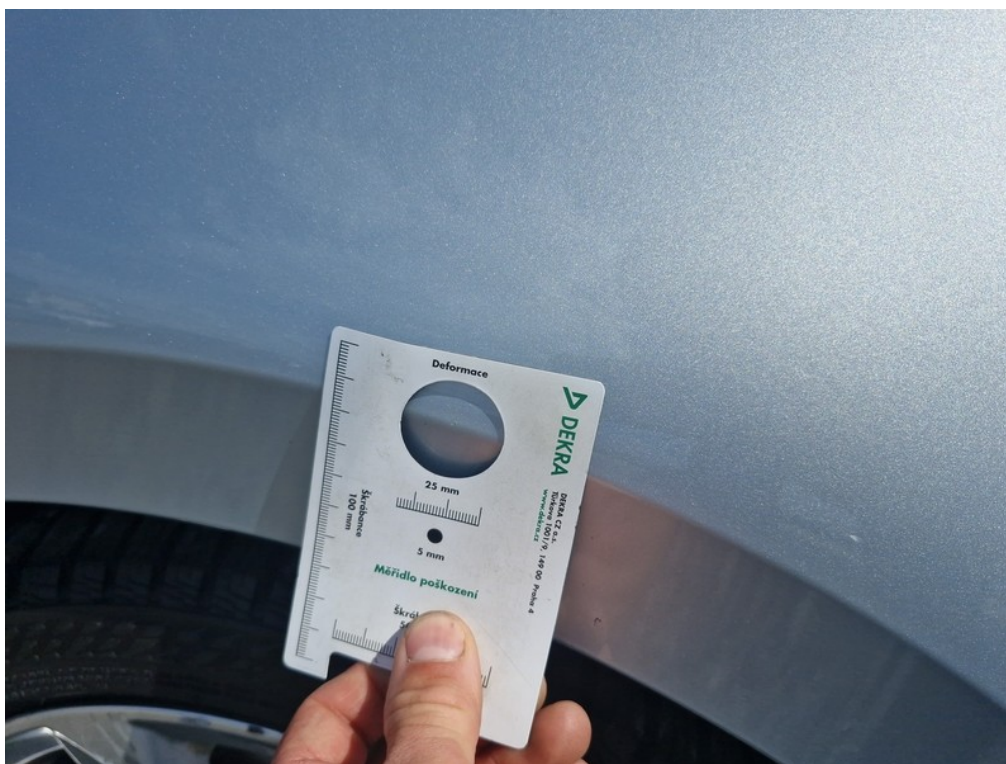
| P.č. | Poškozený díl | Druh poškození |
|---|---|---|
| 9 | Bočnice zadní levá | Škrábance |
| | <b>Poznámka:</b> +jamka | |

**9 Bočnice zadní levá - Škrábance**  
Umístění:

Poznámka: +jamka

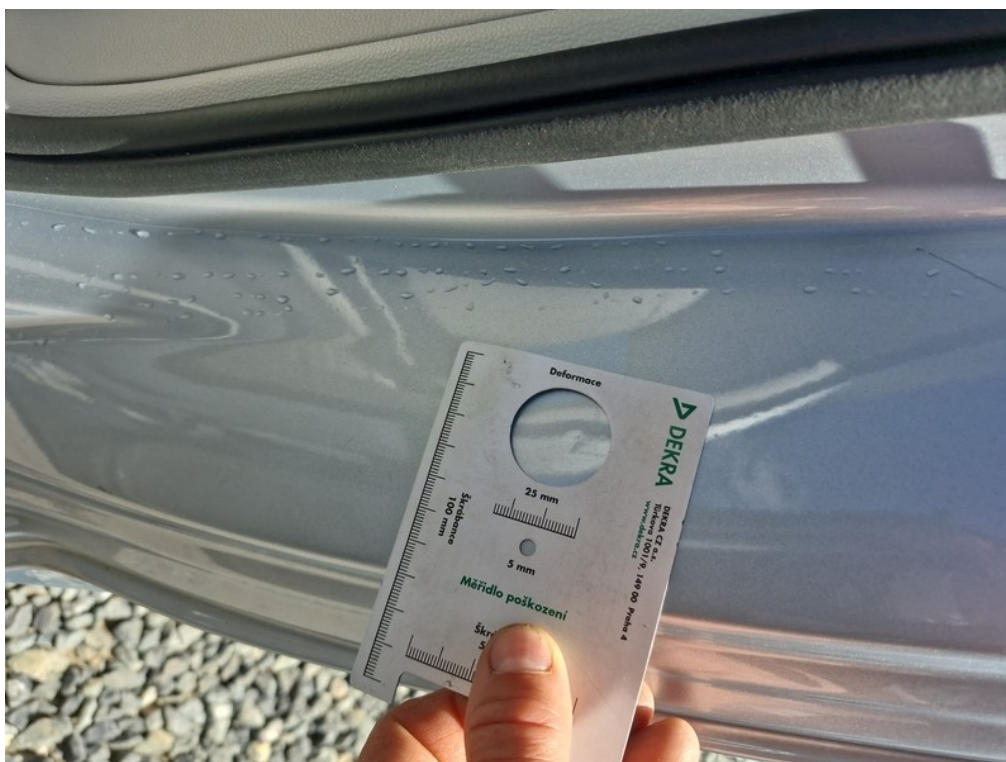
| P.č. | Poškozený díl | Druh poškození |
|---|---|---|
| 10 | C sloupek levý | Jamka |

**10 C sloupek levý - Jamka**  
Umístění:

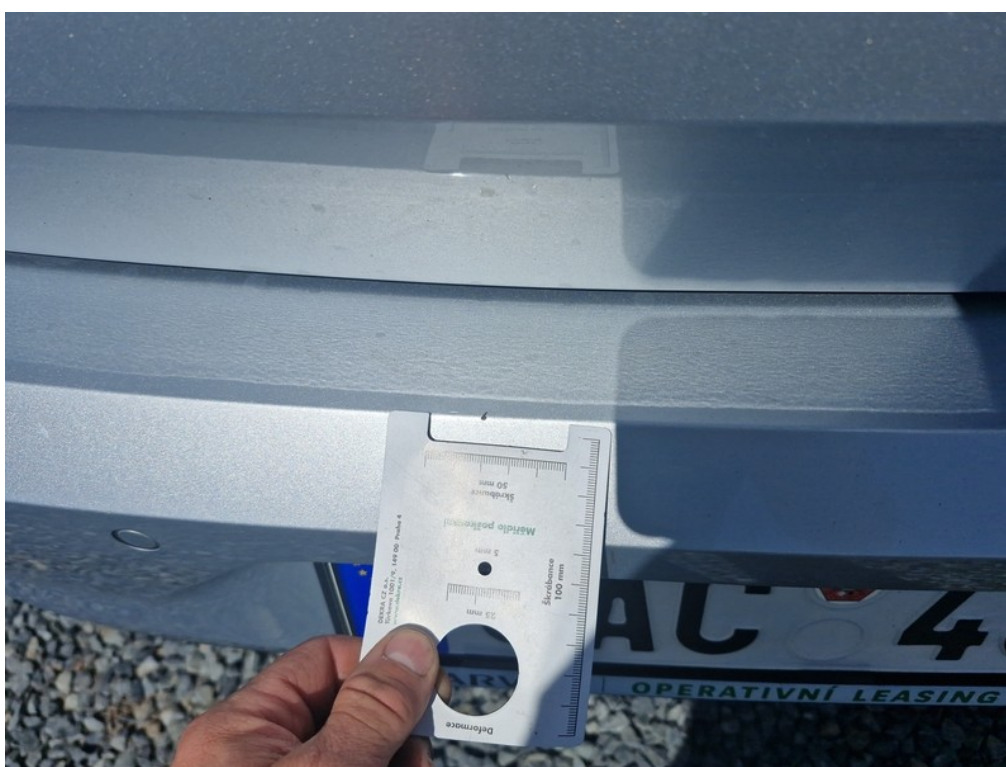
| P.č. | Poškozený díl | Druh poškození |
|---|---|---|
| 11 | Zadní nárazník | Škrábance |

**11 Zadní nárazník - Škrábance**  
Umístění:

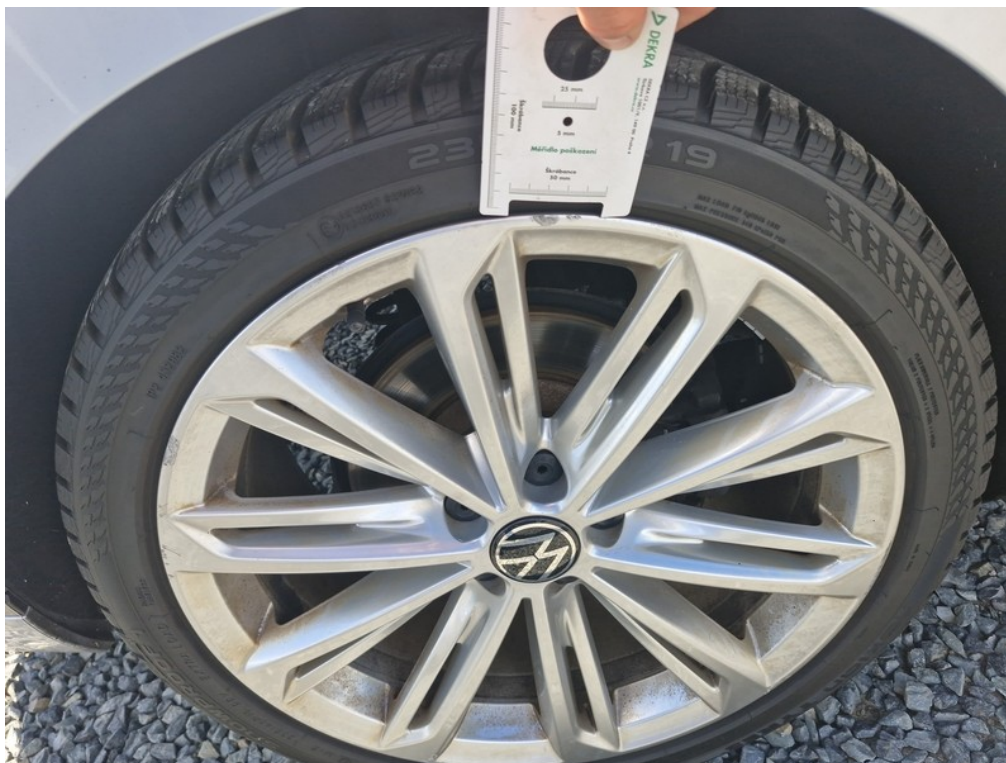
| P.č. | Poškozený díl | Druh poškození |
|---|---|---|
| 12 | Disk PZ kola | Škrábance |

**12 Disk PZ kola - Škrábance**  
Umístění:

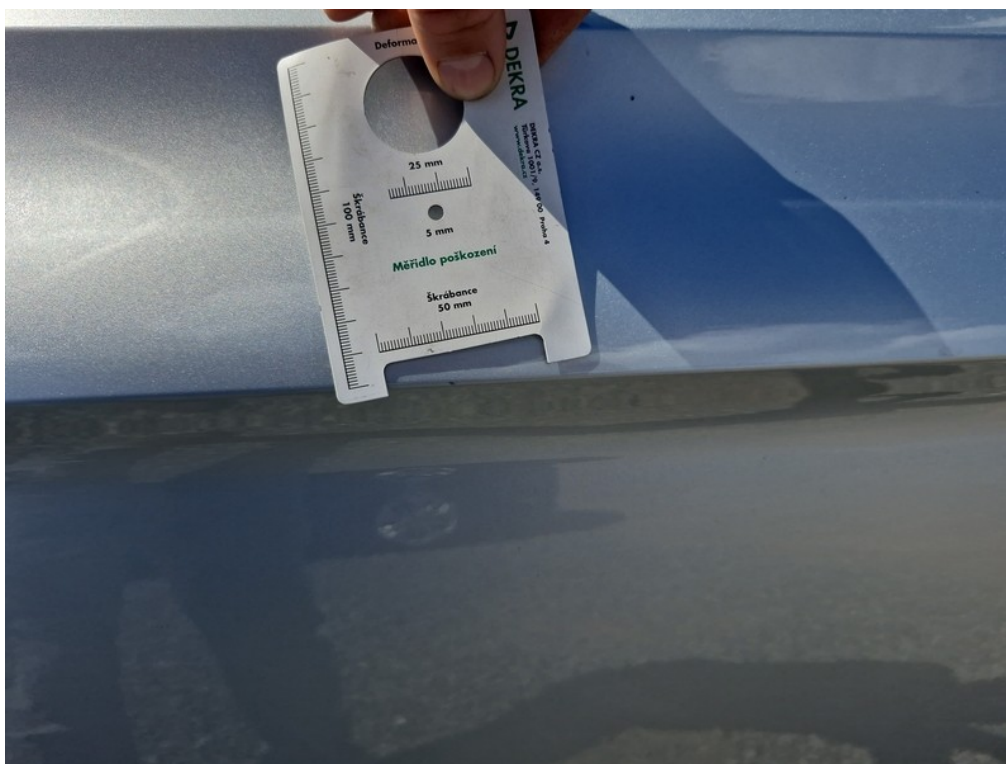
| P.č. | Poškozený díl | Druh poškození |
|---|---|---|
| 13 | Dveře zadní pravé | Škrábance |

**13 Dveře zadní pravé - Škrábance**  
Umístění:

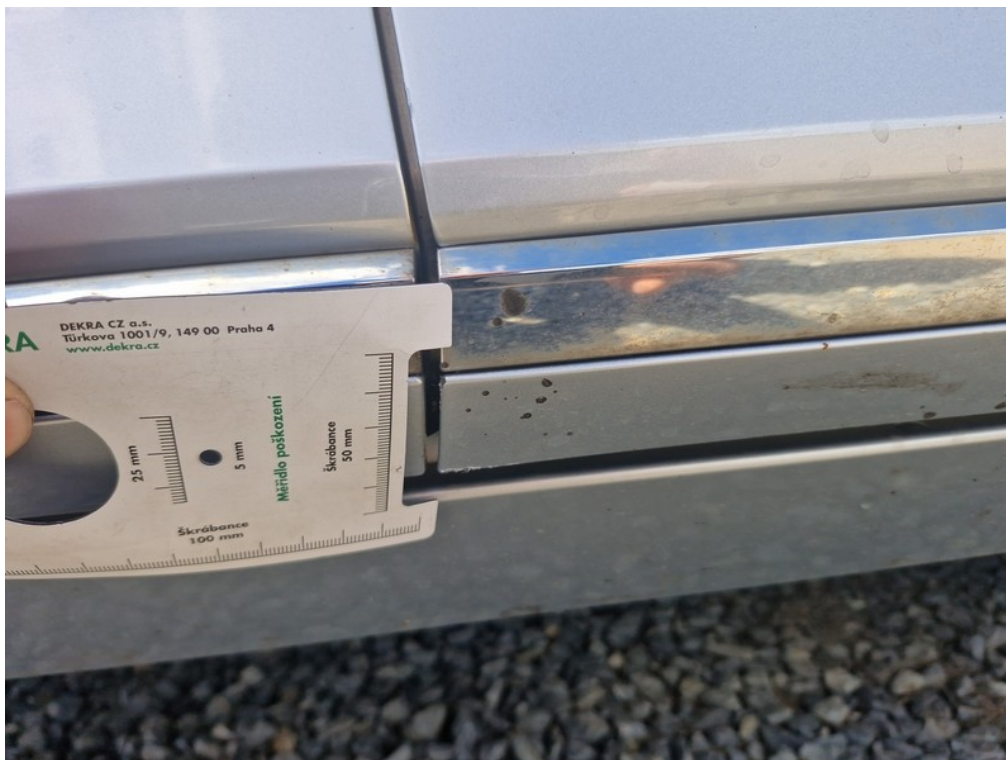
| P.č. | Poškozený díl | Druh poškození |
|---|---|---|
| 14 | Ozdobná lišta PP dveří spodní | Škrábance |

**14** Ozdobná lišta PP dveří spodní - Škrábance  
Umístění: Exteriér (vnější prostor)

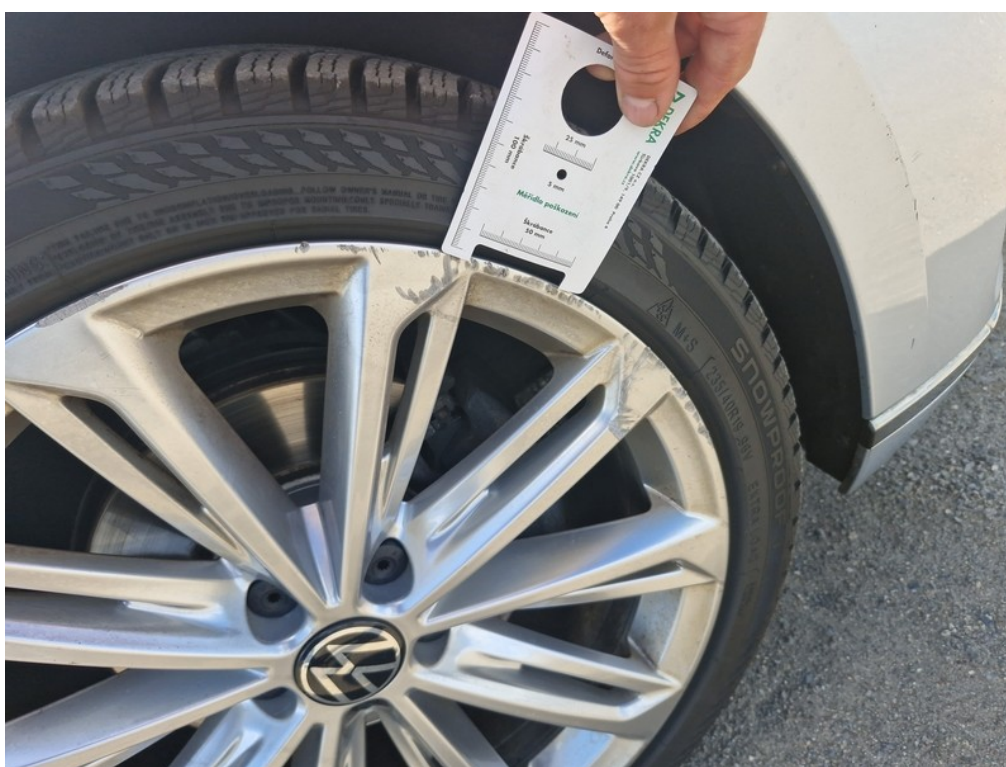
| P.č. | Poškozený díl | Druh poškození |
|---|---|---|
| 15 | Disk PP kola | Škrábance |

**15** Disk PP kola - Škrábance  
Umístění: Exteriér (vnější prostor)

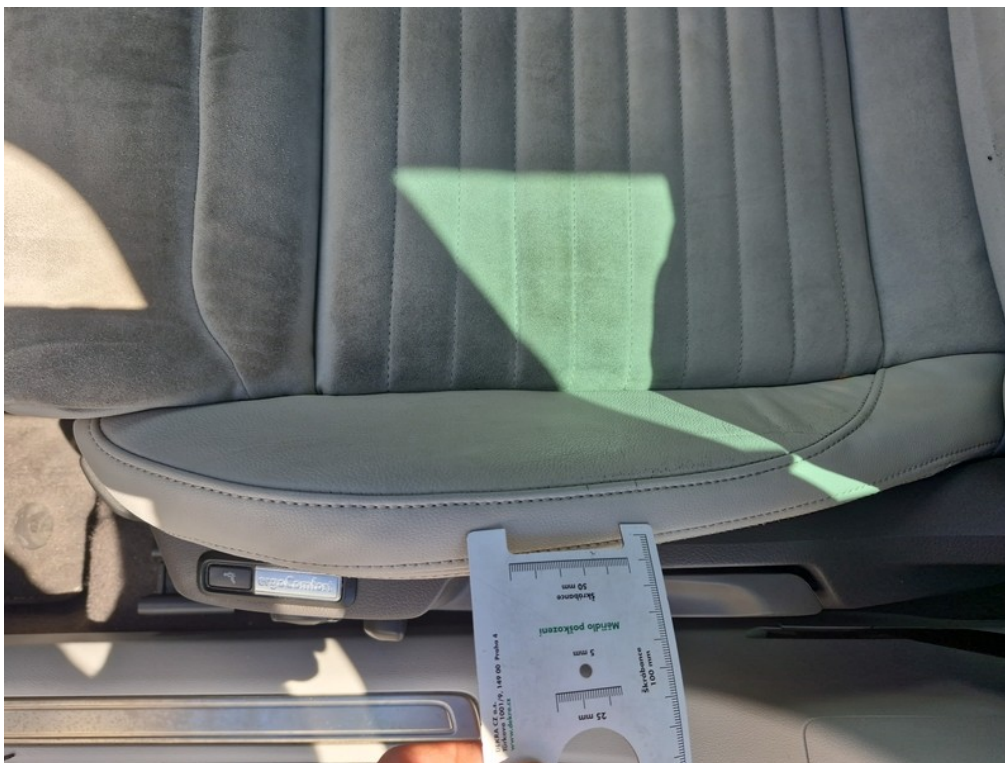
| P.č. | Poškozený díl | Druh poškození |
|---|---|---|
| 16 | Potah sedáku sedadla řidiče | Opotřebení |

**16** **Potah sedáku sedadla řidiče - Opotřebení**  
Umístění: Interiér (vnitřní prostor)

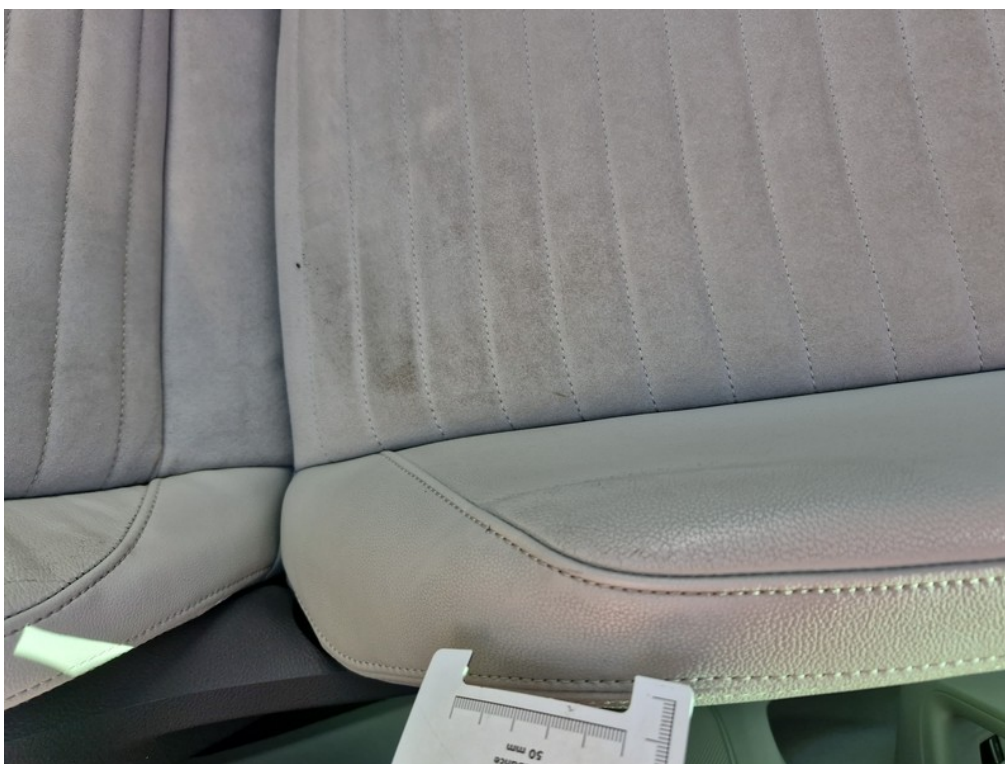
| P.č. | Poškozený díl | Druh poškození |
|---|---|---|
| 17 | Potah opěradla sedadla řidiče | Opotřebení |

**17** **Potah opěradla sedadla řidiče - Opotřebení**  
Umístění: Interiér (vnitřní prostor)

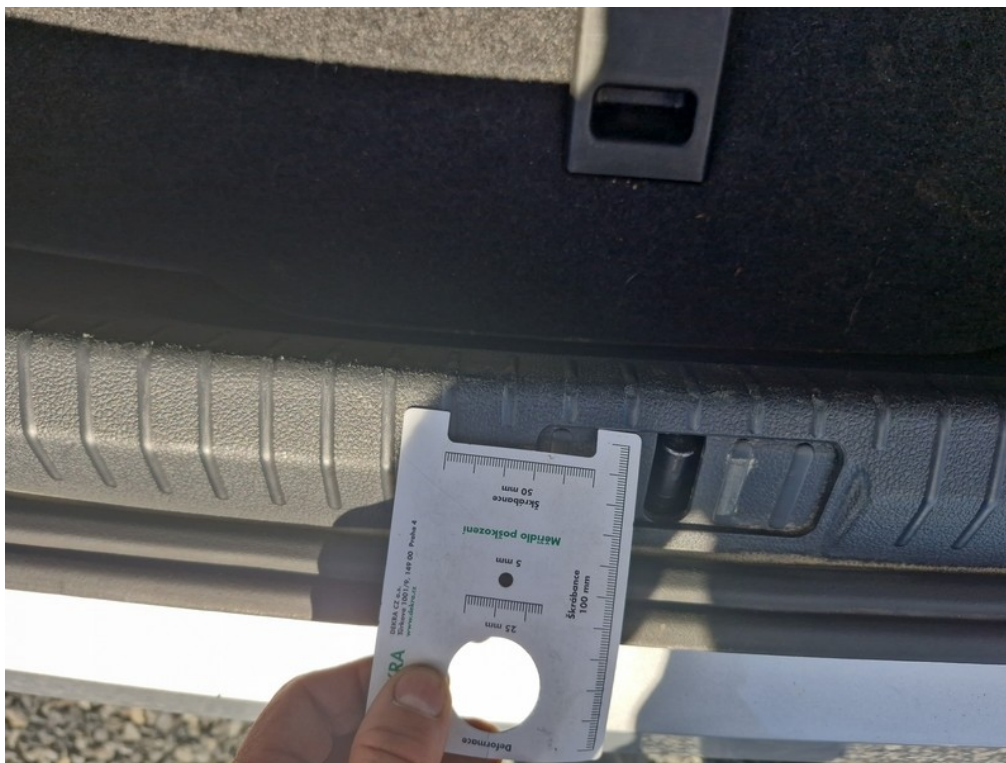
| P.č. | Poškozený díl | Druh poškození |
|---|---|---|
| 18 | Kryt zadního čela | Škrábance |

**18** Kryt zadního čela - Škrábance

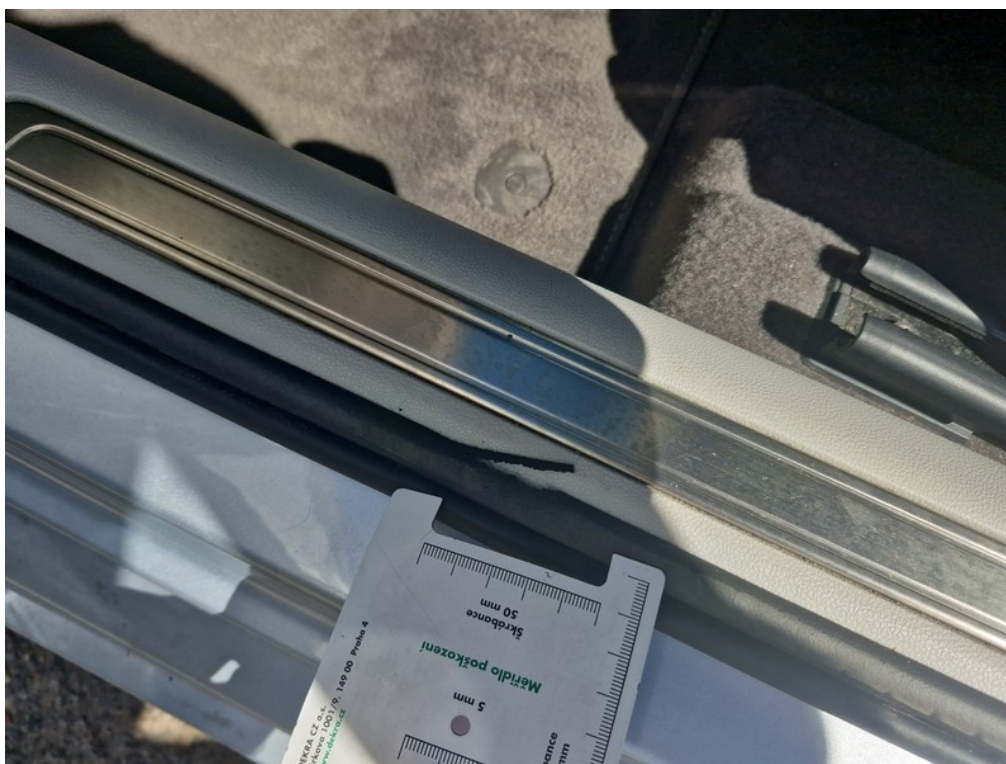
| P.č. | Poškozený díl | Druh poškození |
|---|---|---|
| 19 | Těsnění LP dveří | Prasklina |

**19** Těsnění LP dveří - Prasklina

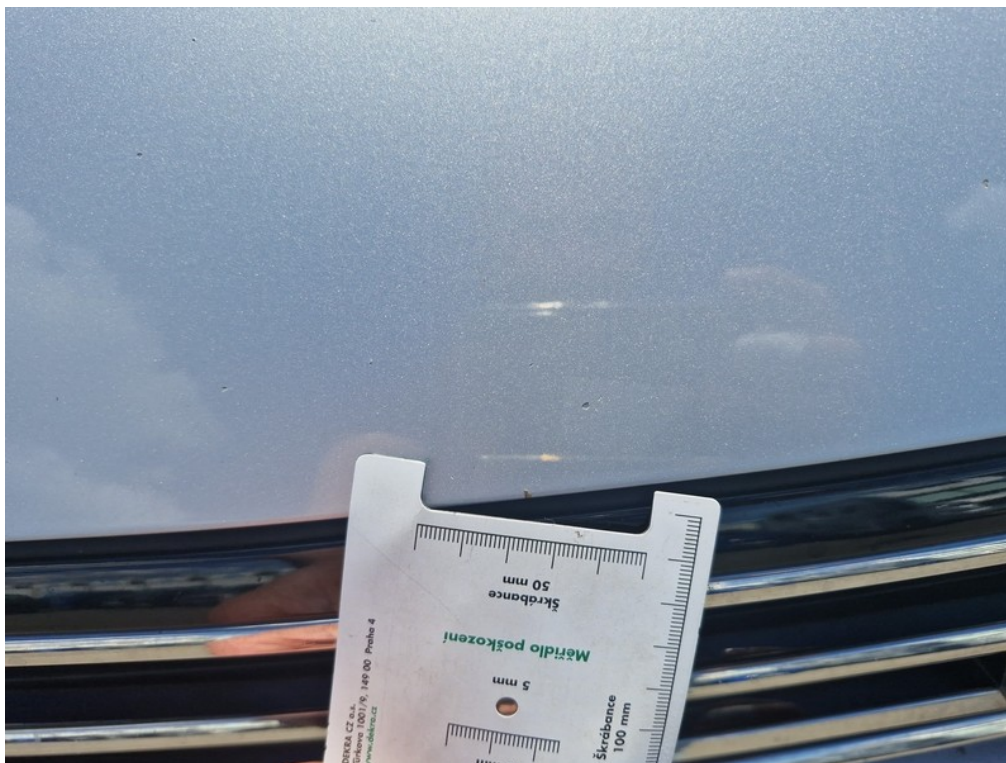
| P.č. | Poškozený díl | Druh poškození |
|---|---|---|
| 20 | Přední část vozidla | Poškození od odletujícího kamení |

**20** Přední část vozidla - Poškození od odletujícího kamení  
Umístění: Ostatní

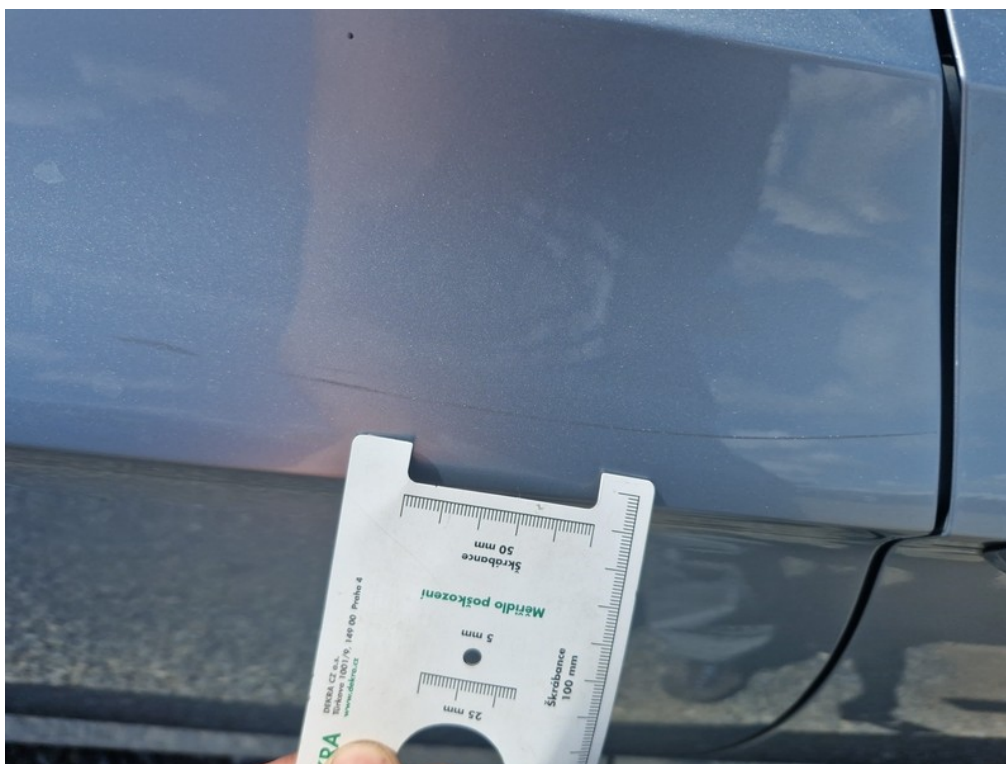
| P.č. | Poškozený díl | Druh poškození |
|---|---|---|
| 21 | Celková plocha karoserie | Škrábance |

**21** Celková plocha karoserie - Škrábance  
Umístění: Ostatní
