Expertise

Protokollnummer: 41328682
Auftrags-Nr / Referenz: 25110183
Besichtigungsdatum: 01.09.2025

Modell: Passat Variant 2.0 TDI SCR DSG Business

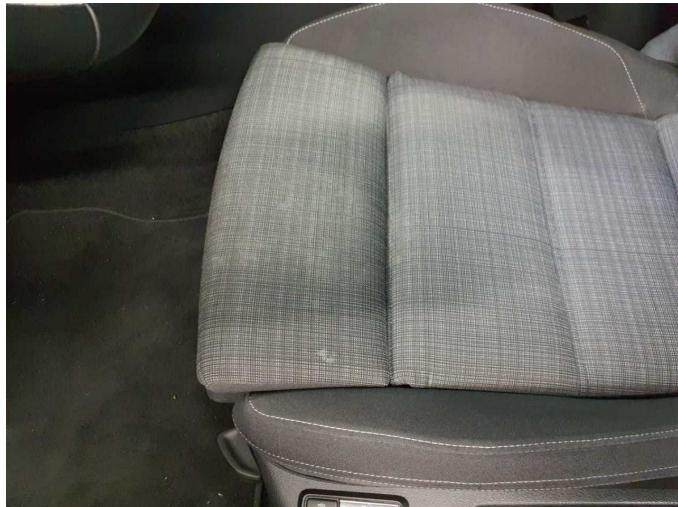
Beschädigung 2: Sitz vorn: Sitzbezug links - verschmutzt - reinigen

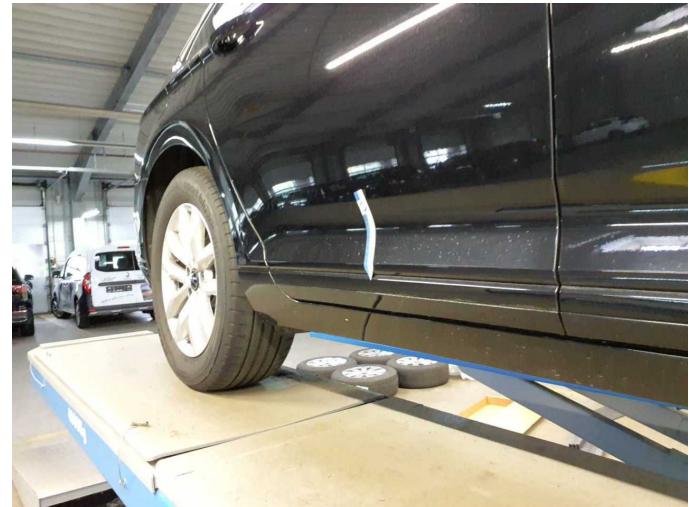
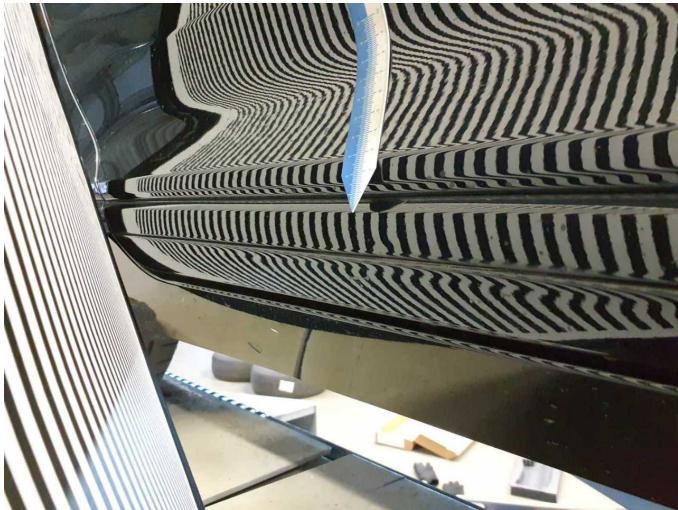
Beschädigung 3: Tür hinten rechts: Tür (Zierleiste) - Delle(n) - Smart Repair

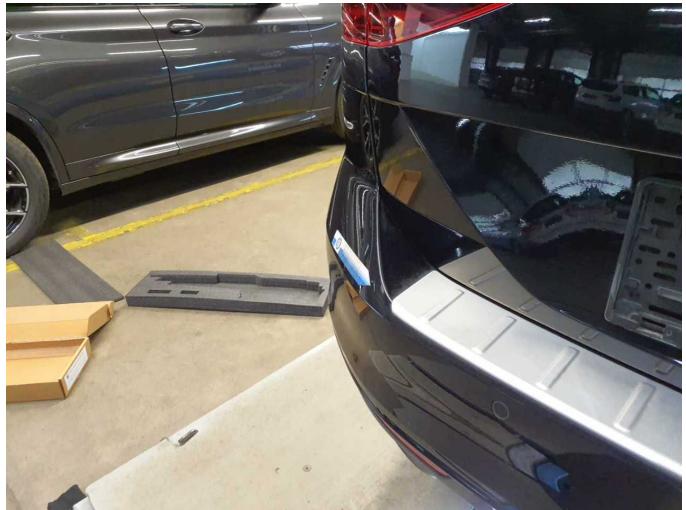
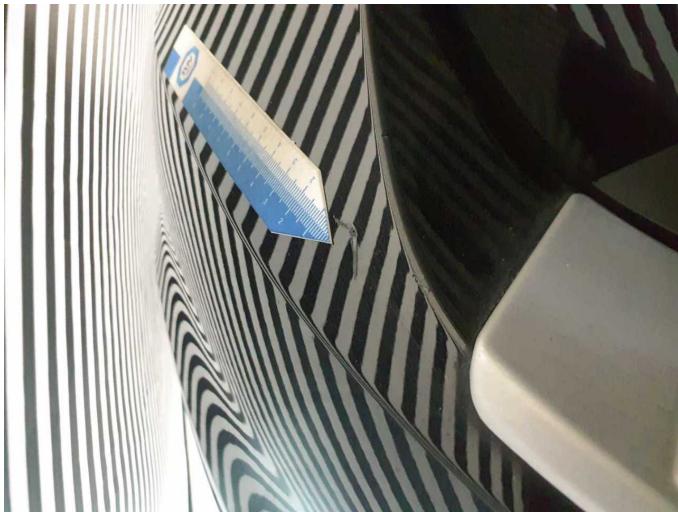
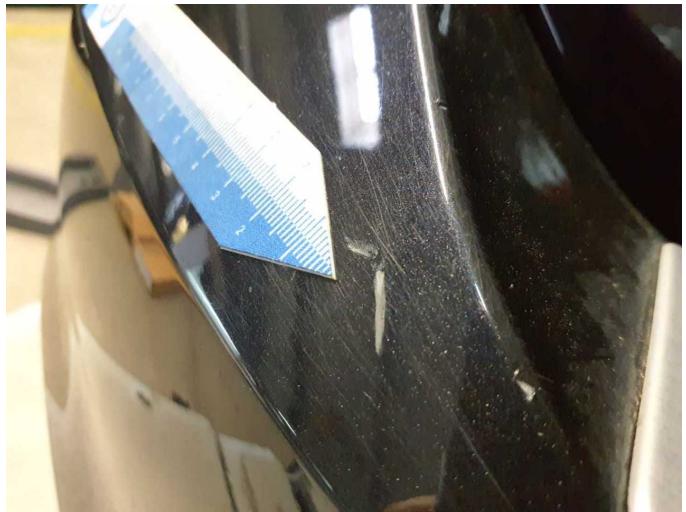
Beschädigung 4: Stoßfänger hinten: Stoßfänger hinten - verkratzt / verschürft - Smart Repair

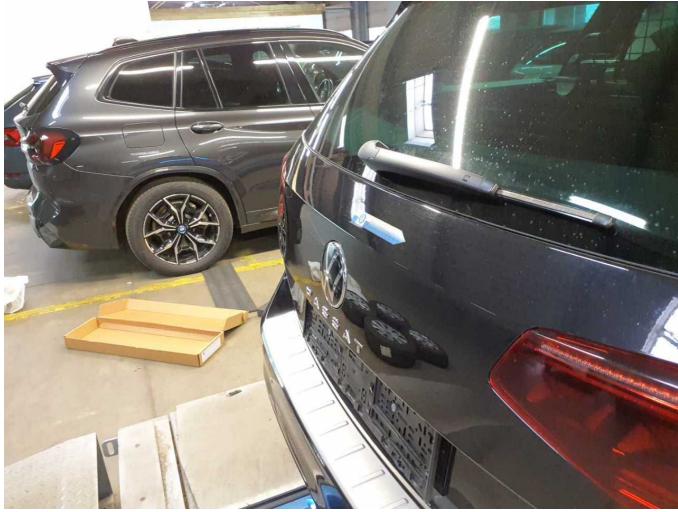
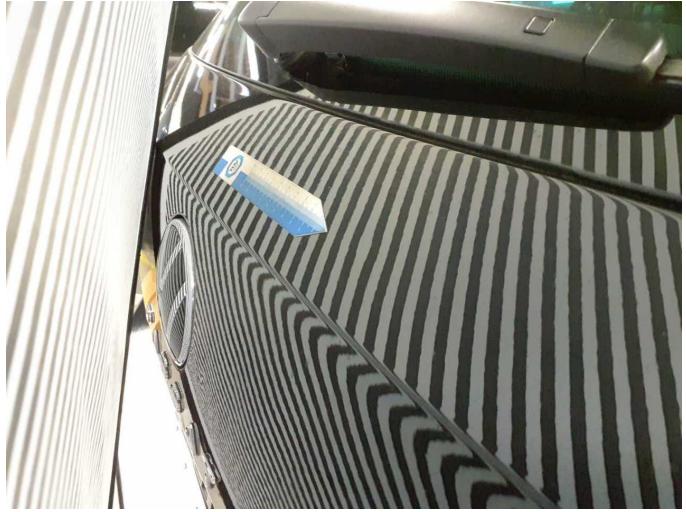
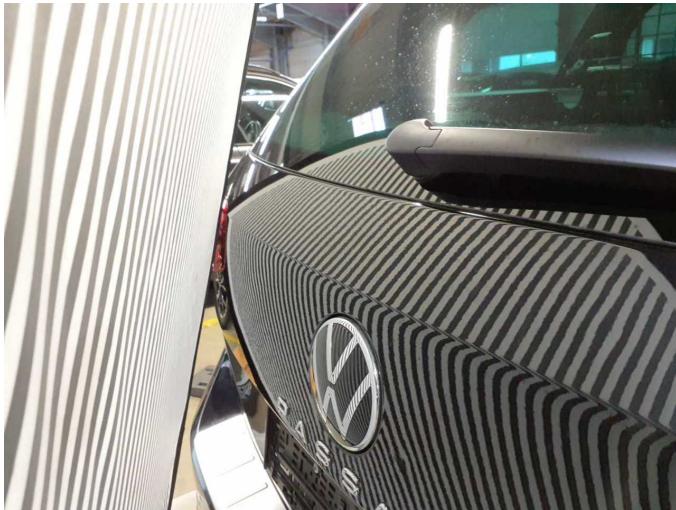
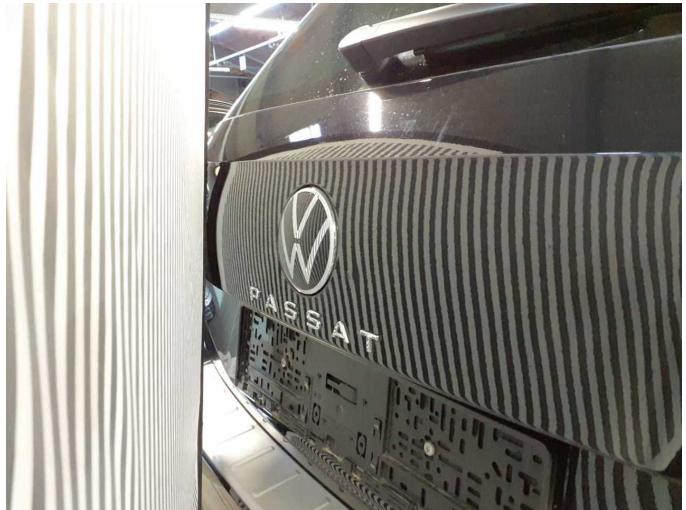
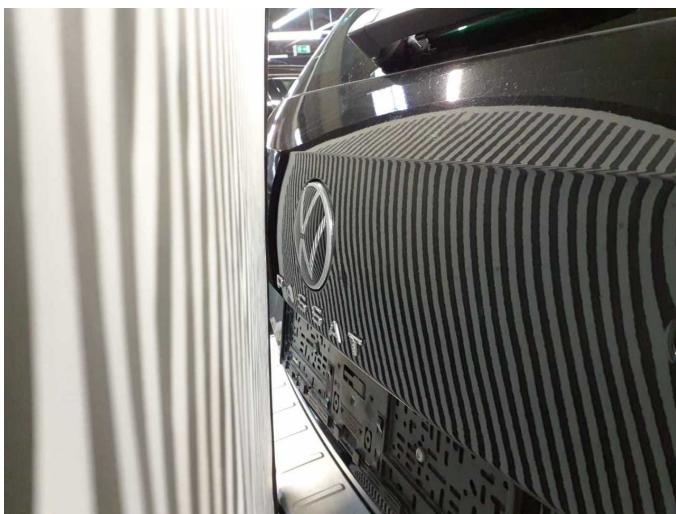
Beschädigung 5: Heckklappe/-tür: Heckklappe - Delle(n) - sanft instandsetzen

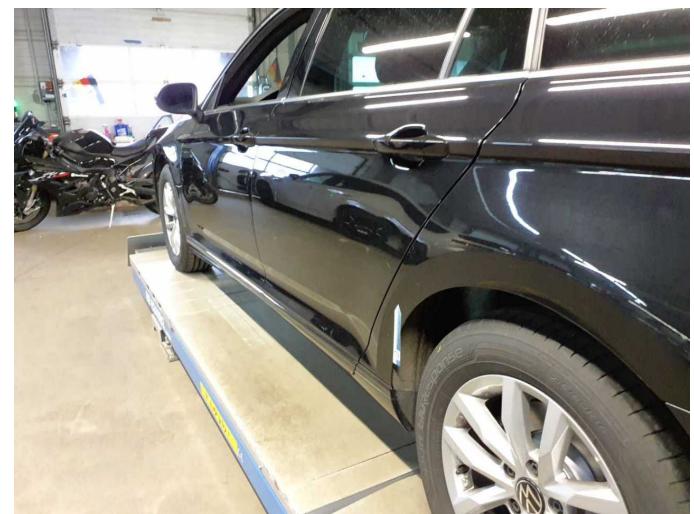
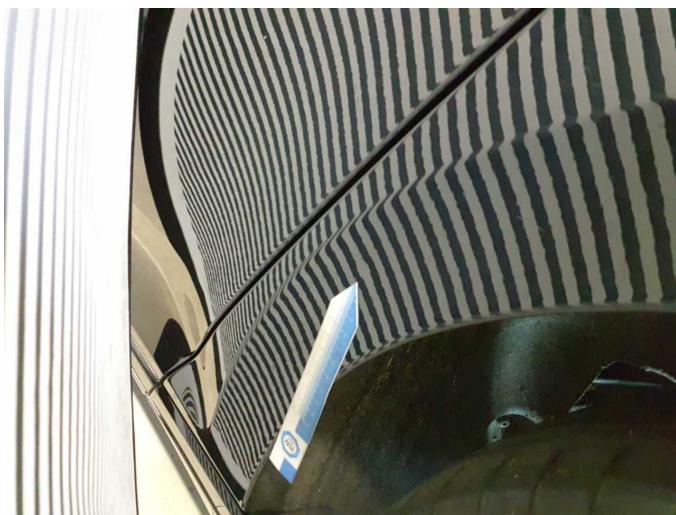
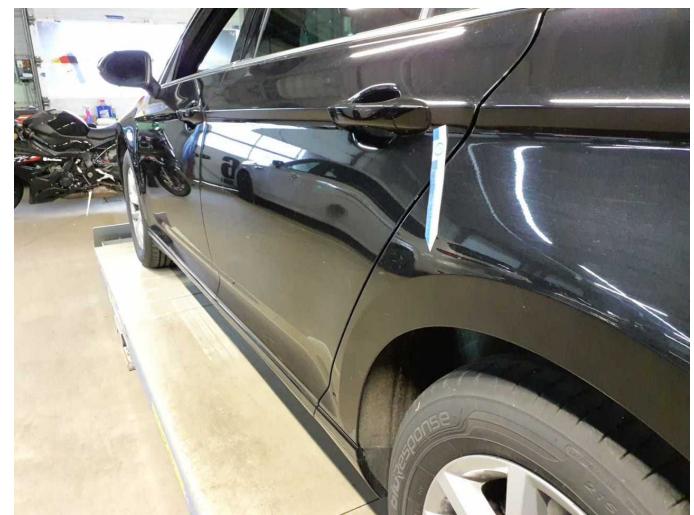
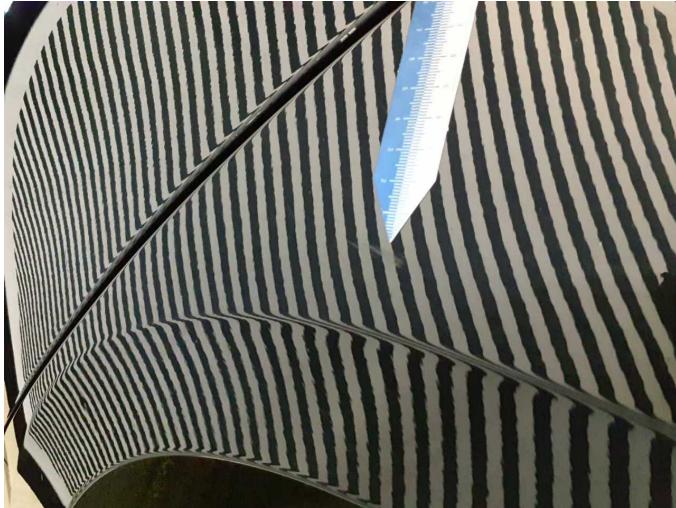
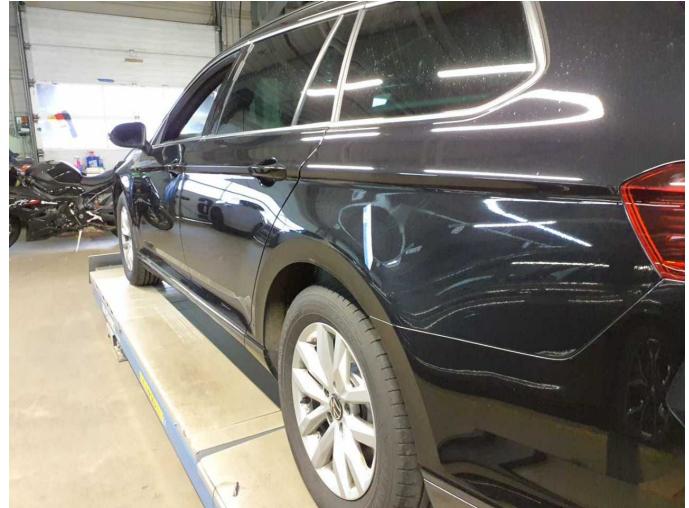
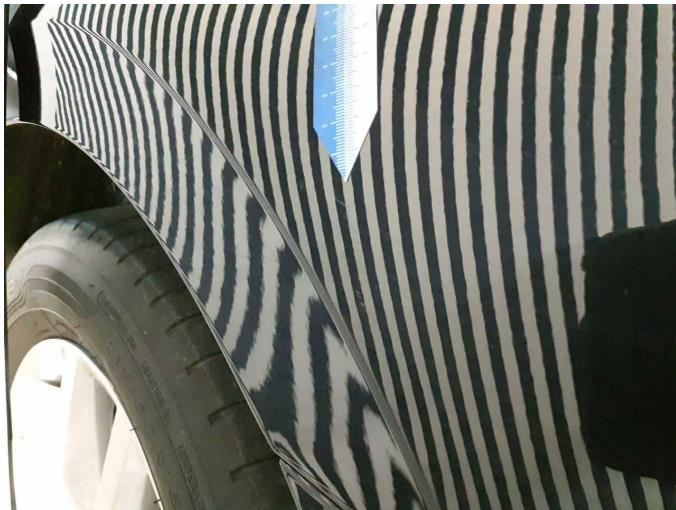
Beschädigung 6: Seitenwand links: Seitenwand (Kratzer) - Delle(n) - Smart Repair

Beschädigung 6: Seitenwand links: Seitenwand (Kratzer) - Delle(n) -
Smart Repair

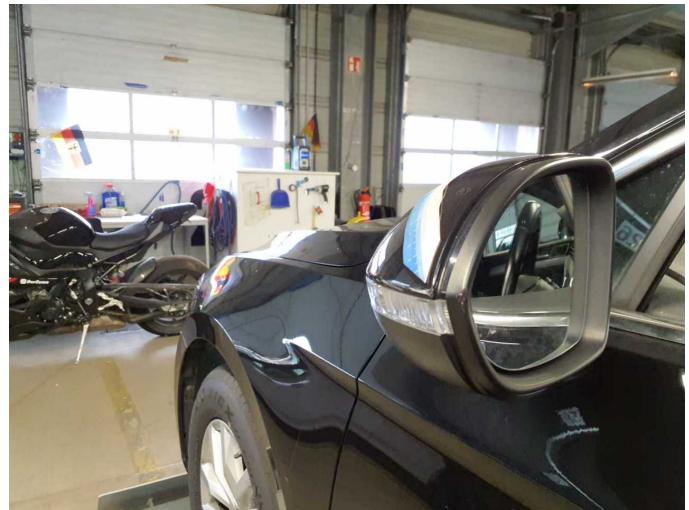
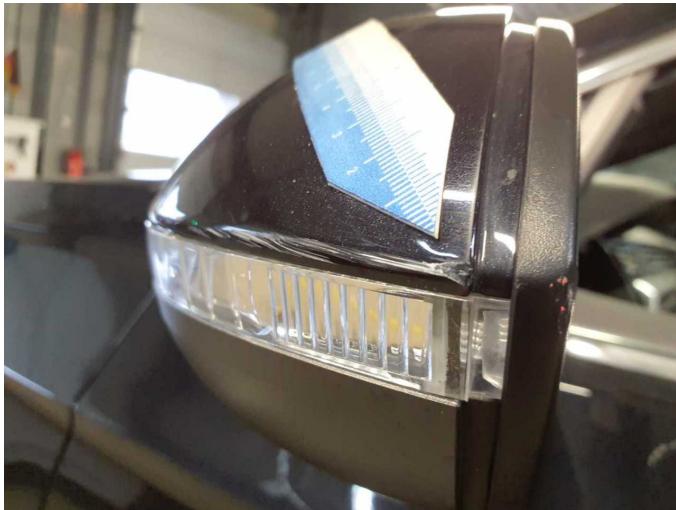
Beschädigung 7: Außenspiegel links: Abdeckkappe - gebrochen /
gerissen - erneuern

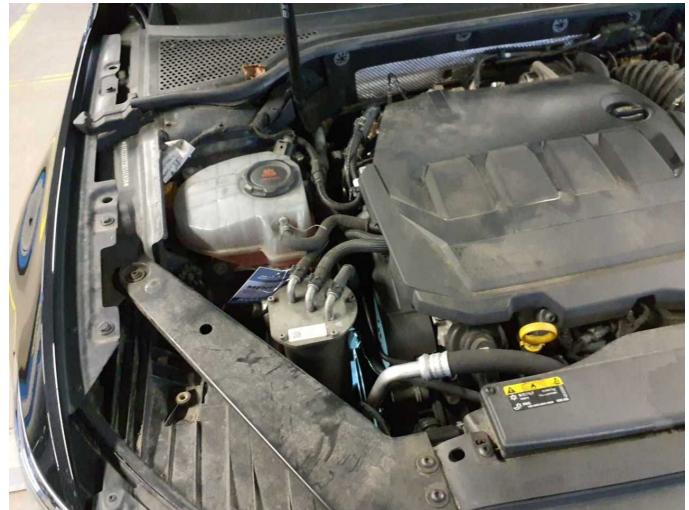
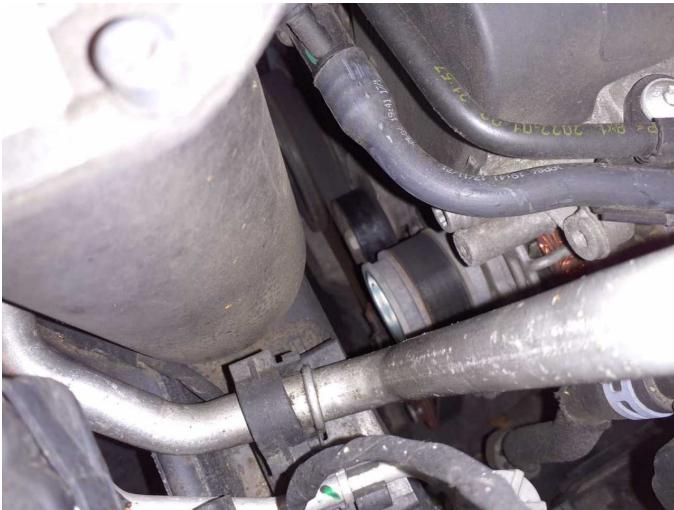
Beschädigung 8: Motor: Riementrieb (Quischen im Bereich des
Riementriebs) - Geräusch - Diagnose durchführen

Beschädigung 8: Motor: Riementrieb (Quischen im Bereich des Riementriebs) - Geräusch - Diagnose durchführen

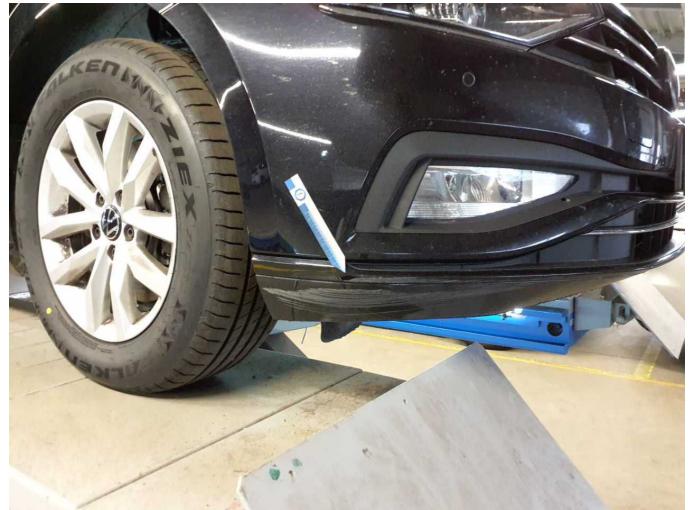
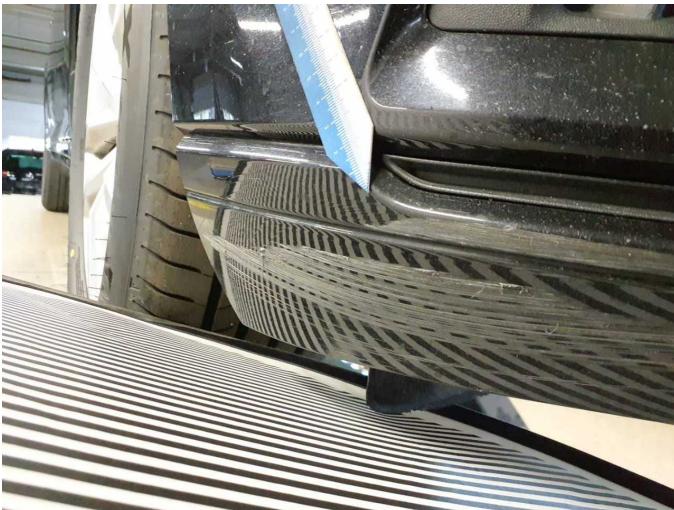
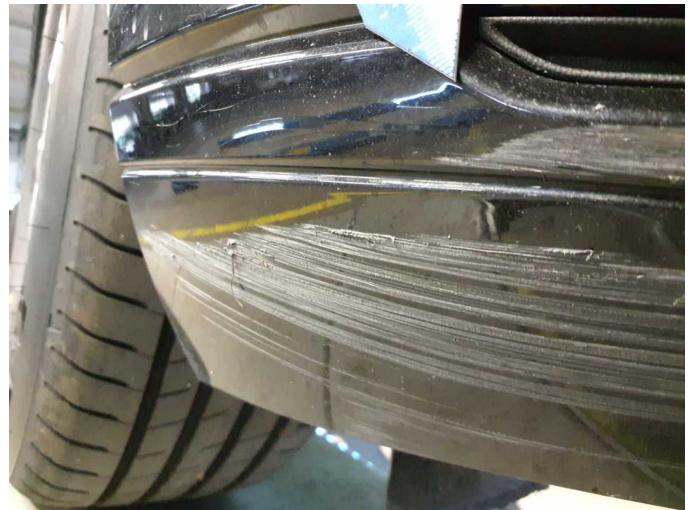
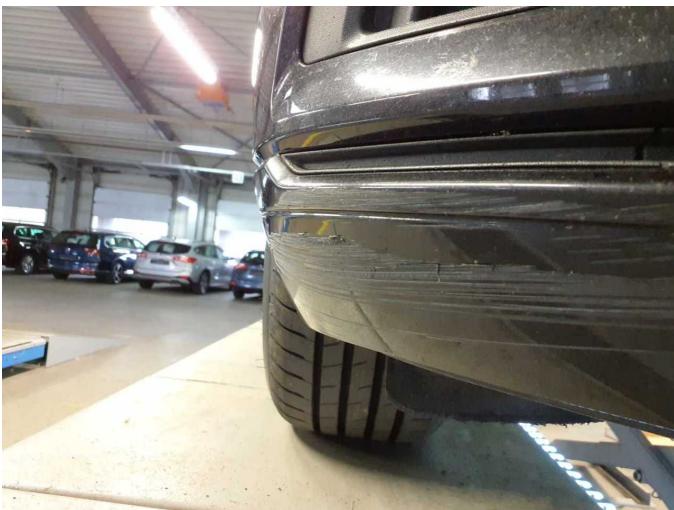
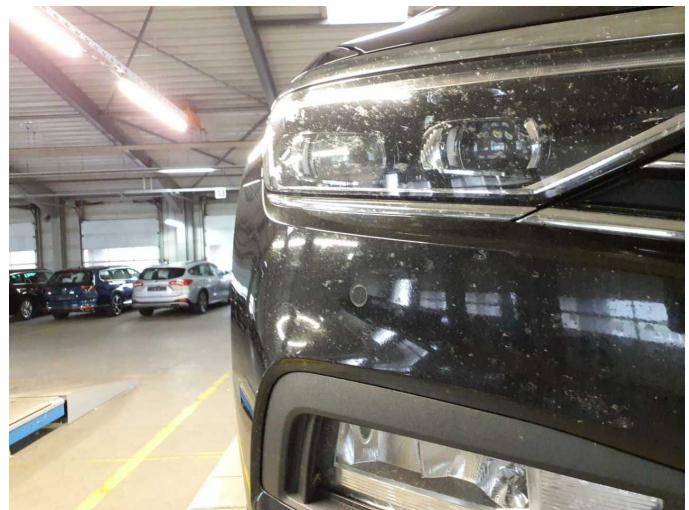
Beschädigung 9: Stoßfänger vorn: Spoiler - verkratzt / verschürt - lackieren

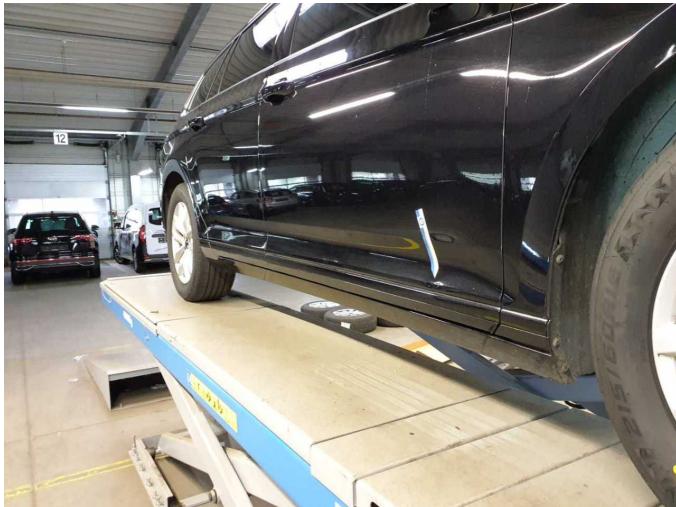
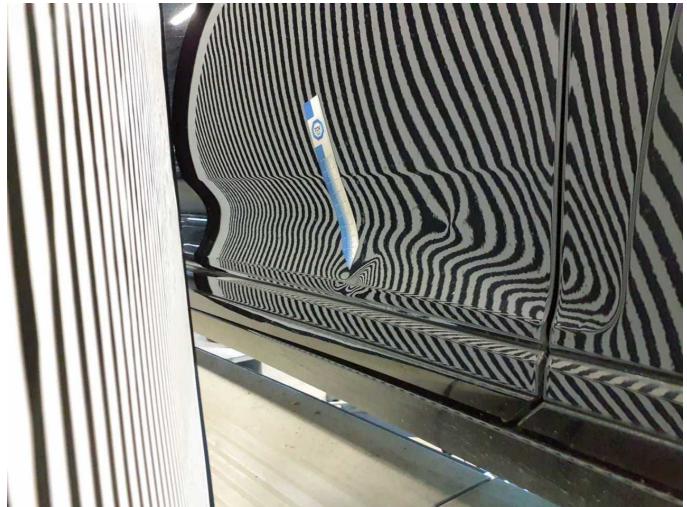
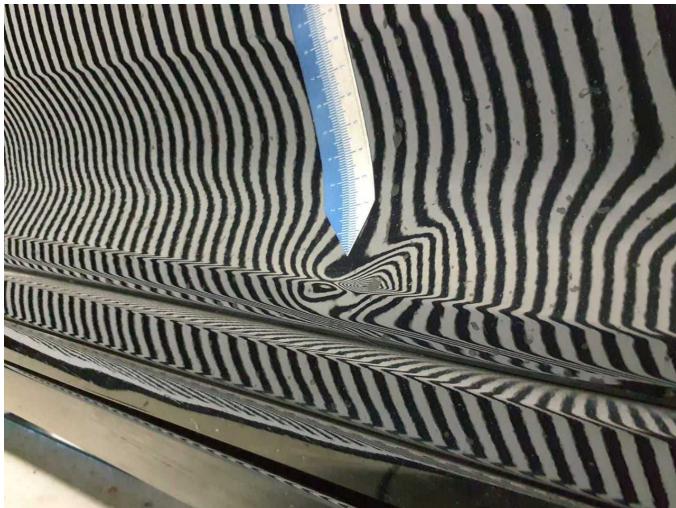
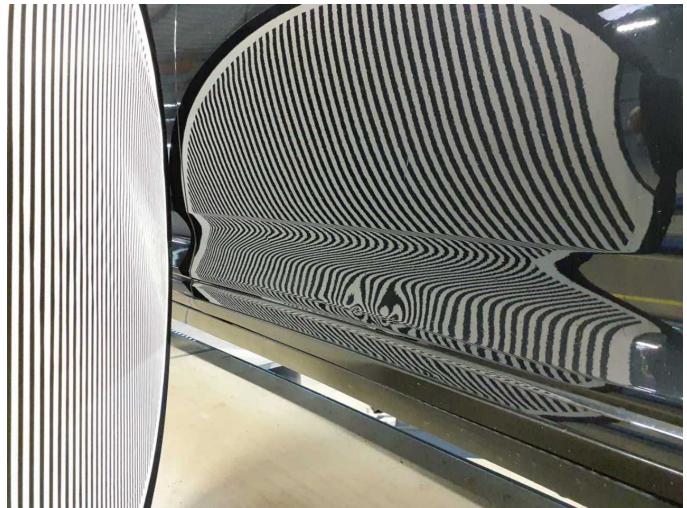
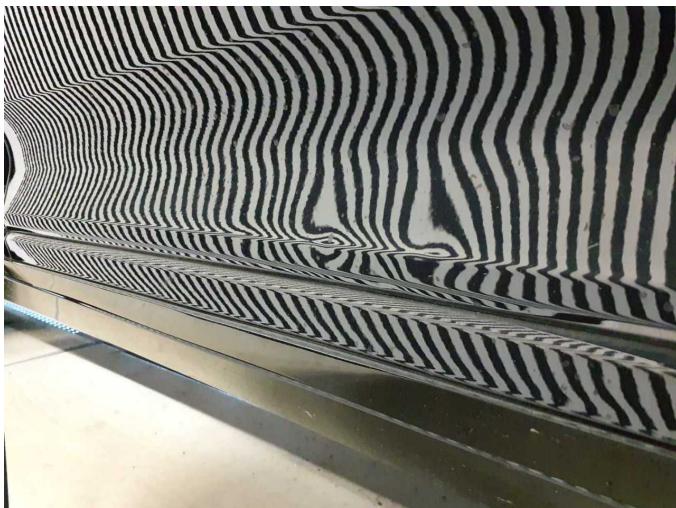
Beschädigung 10: Tür vorn rechts: Tür - verformt - instandsetzen und lackieren

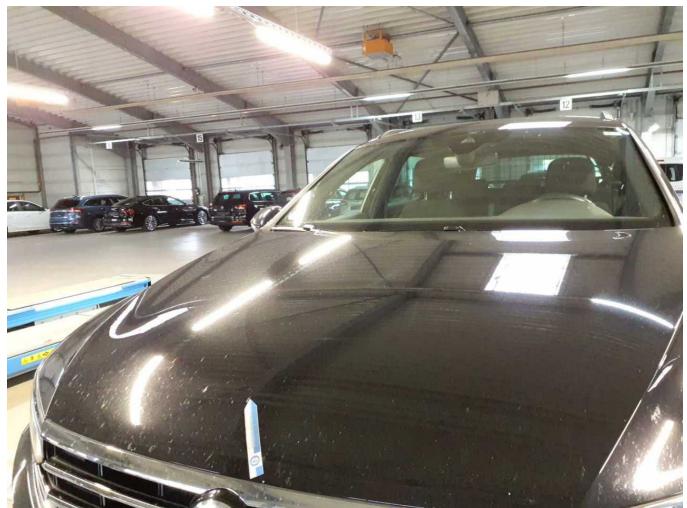
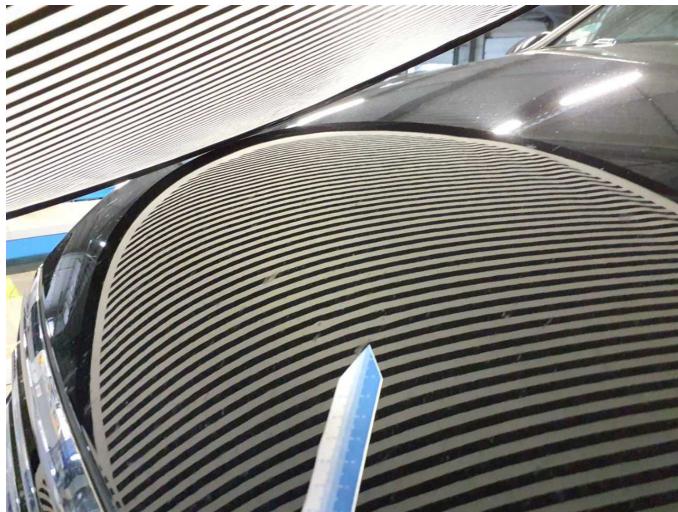
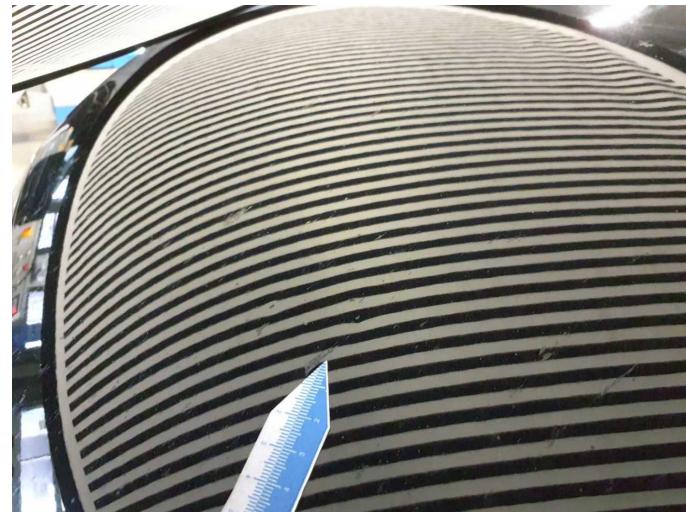
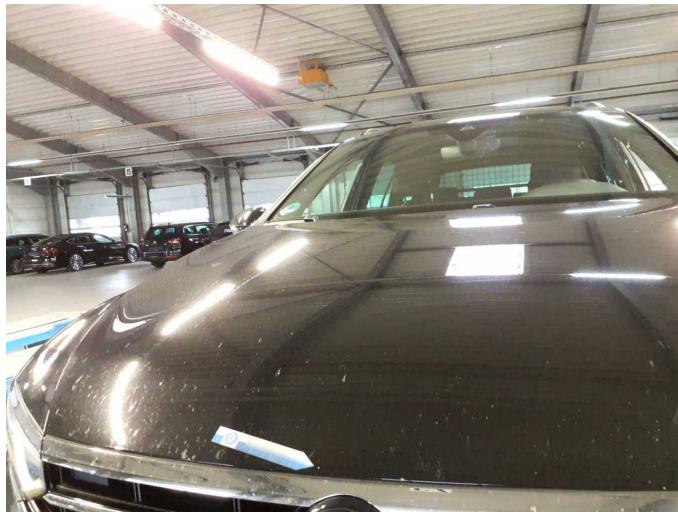
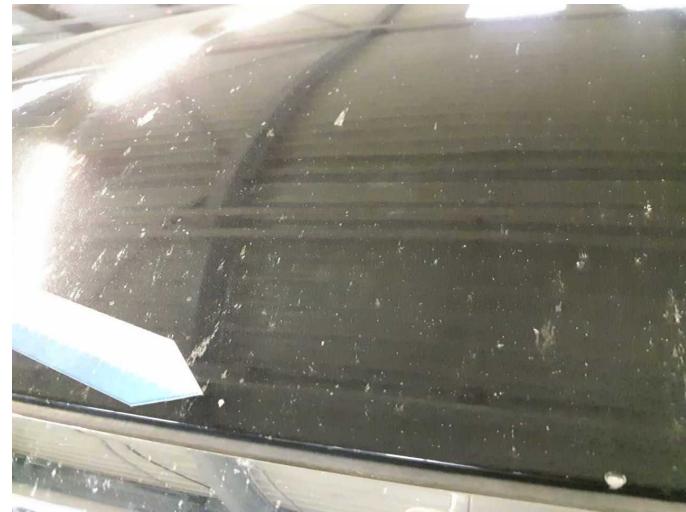
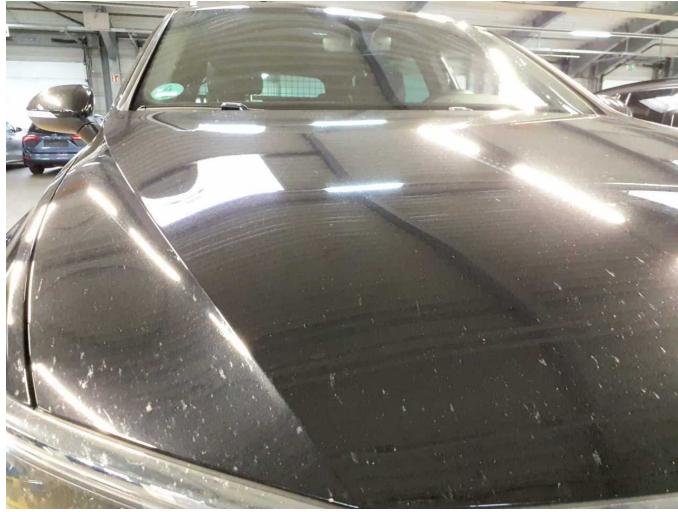
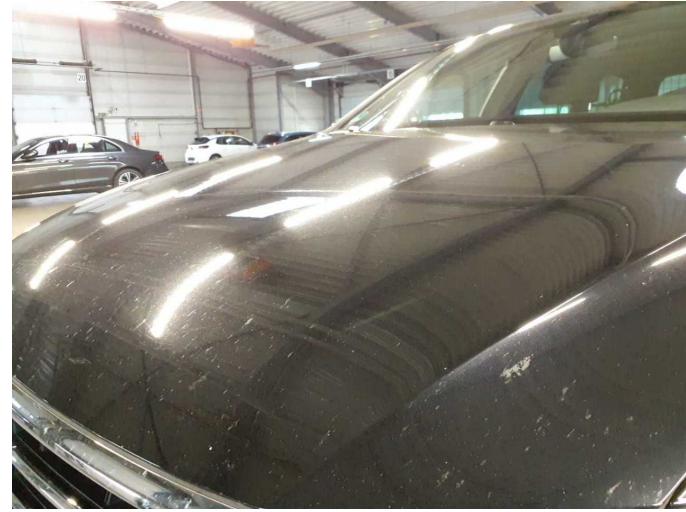
Beschädigung 11: Motorhaube: Motorhaube (Dellen) - Steinschlag - instandsetzen und lackieren

Beschädigung 11: Motorhaube: Motorhaube (Dellen) - Steinschlag -
instandsetzen und lackieren

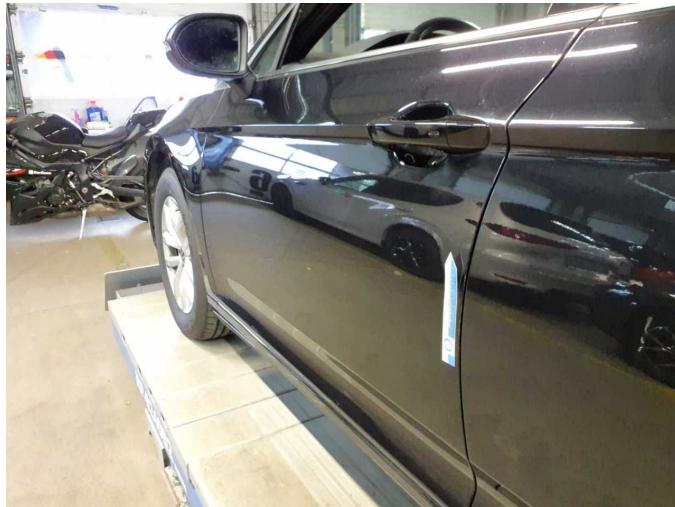
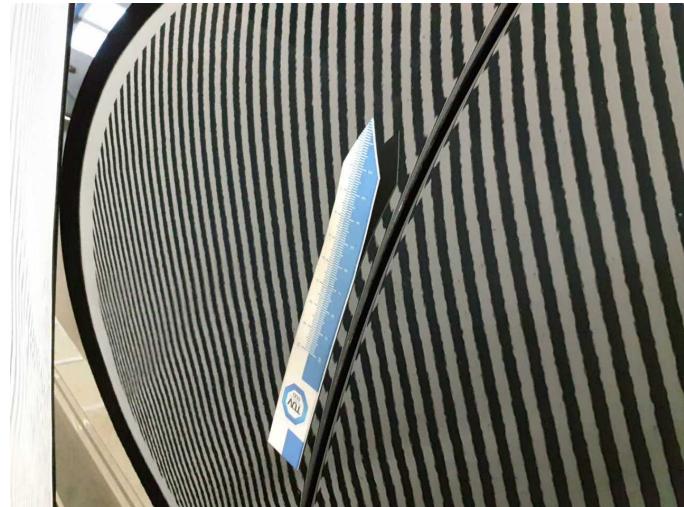
Gebrauchsspur 4: Tür vorn links: Türkante - verkratzt / verschürft - kein Abzug

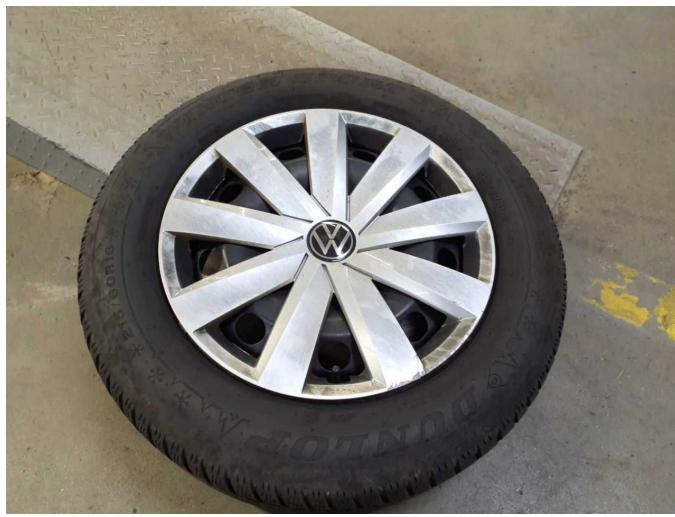
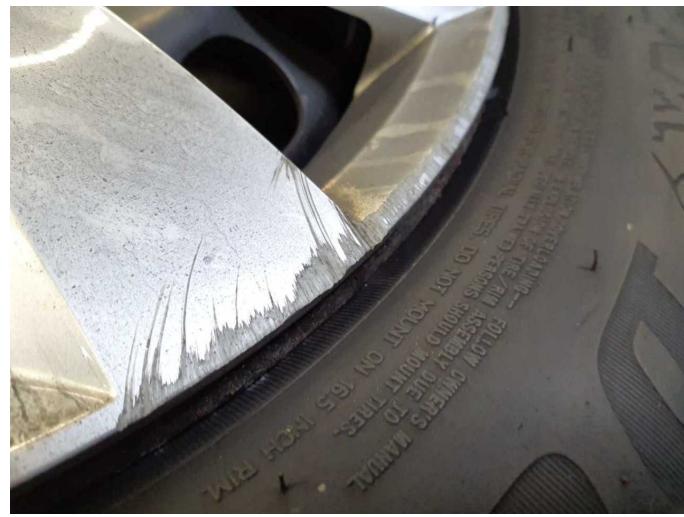
Gebrauchsspur 10: 2.Radsatz: 1 Radblende (nicht zur Ausstattung) - verkratzt / verschürft - kein Abzug

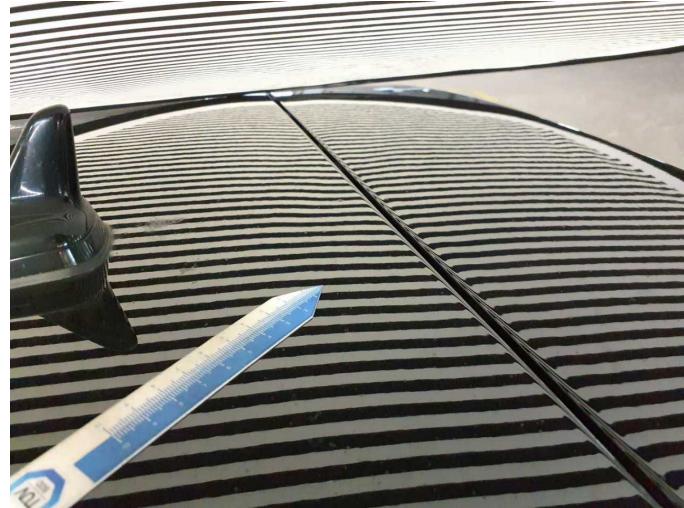
Gebrauchsspur 11: Fahrzeugdach: Dach (Kratzer) - Delle(n) - sanft instandsetzen
