Expertise

Protokollnummer: 41277353
Auftrags-Nr / Referenz: 25110164
Besichtigungsdatum: 26.08.2025

Modell: Passat Variant 2.0 TDI SCR DSG Business

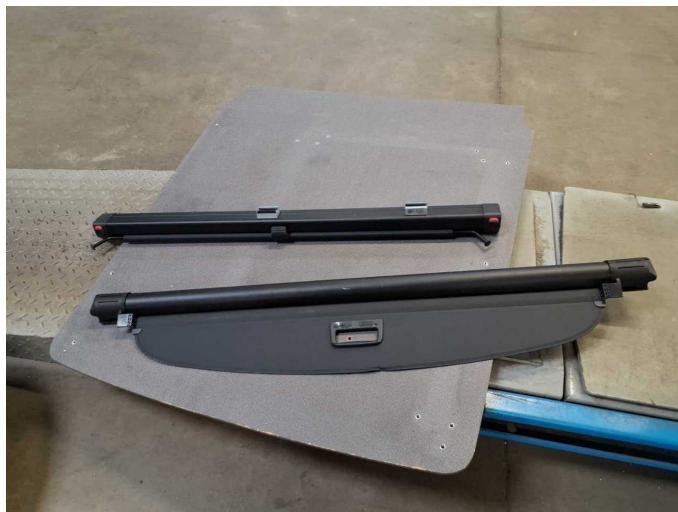
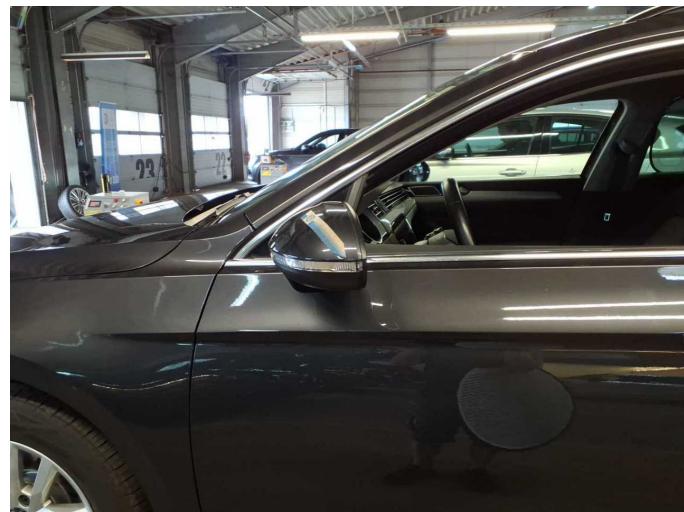
Beschädigung 2: Außenspiegel links: Abdeckkappe - Kratzer - Smart Repair

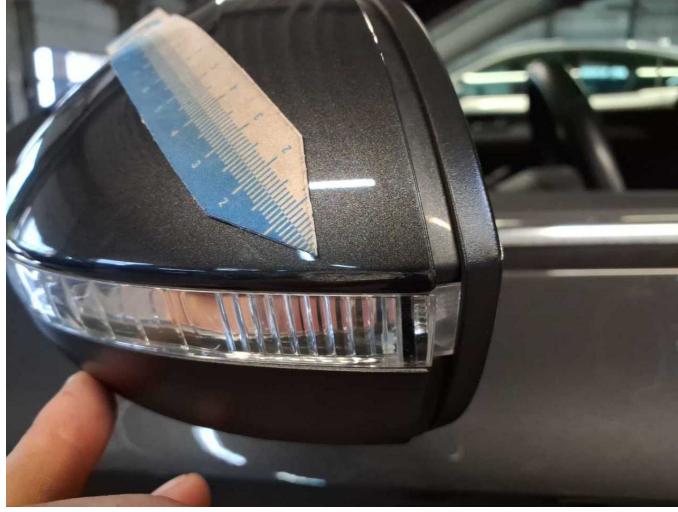
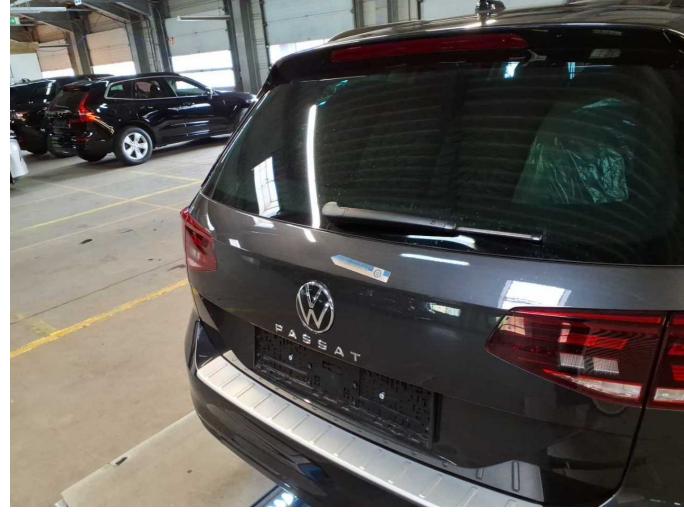
Beschädigung 3: Heckklappe/-tür: Heckklappe - Delle(n) - sanft instandsetzen

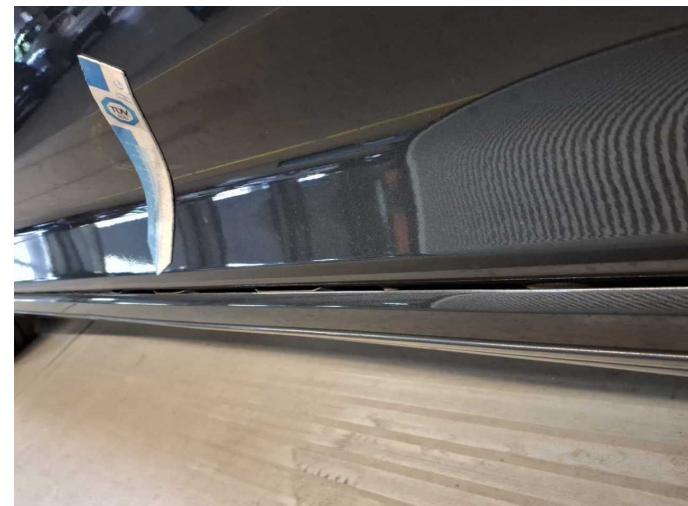
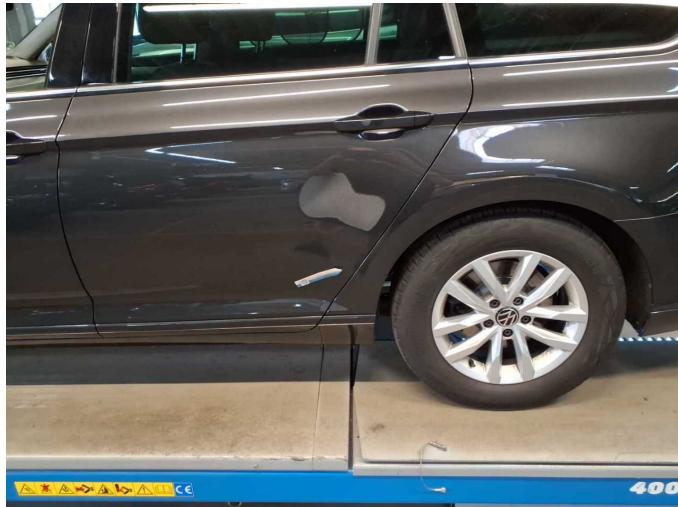
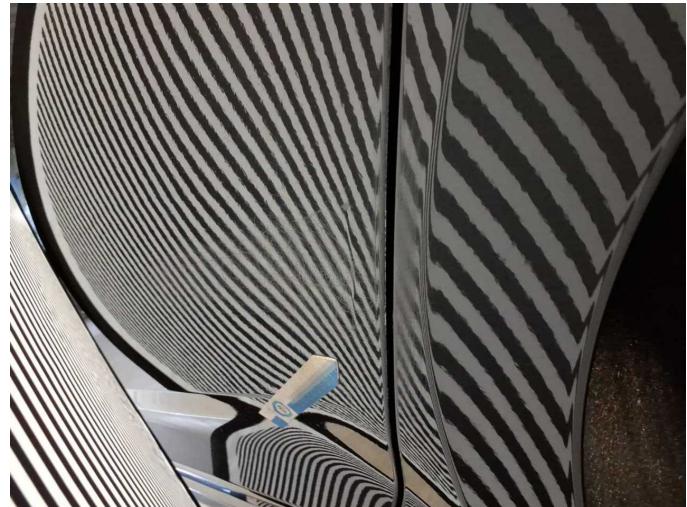
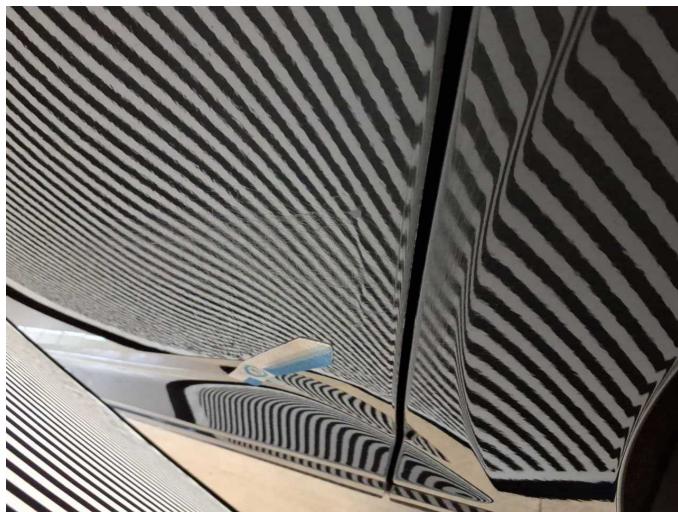
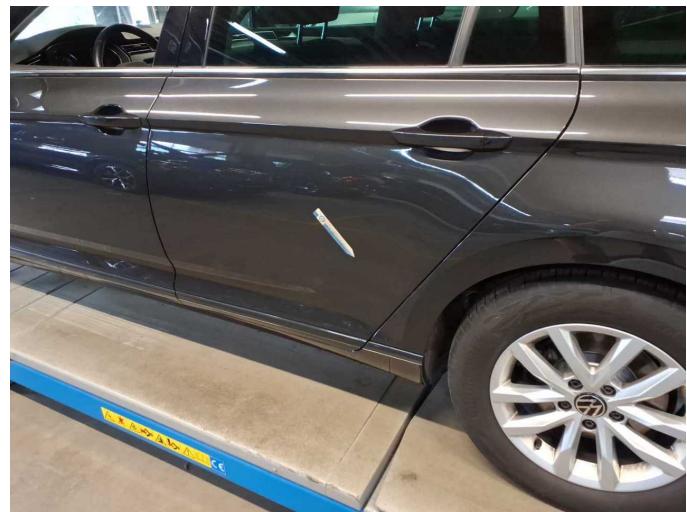
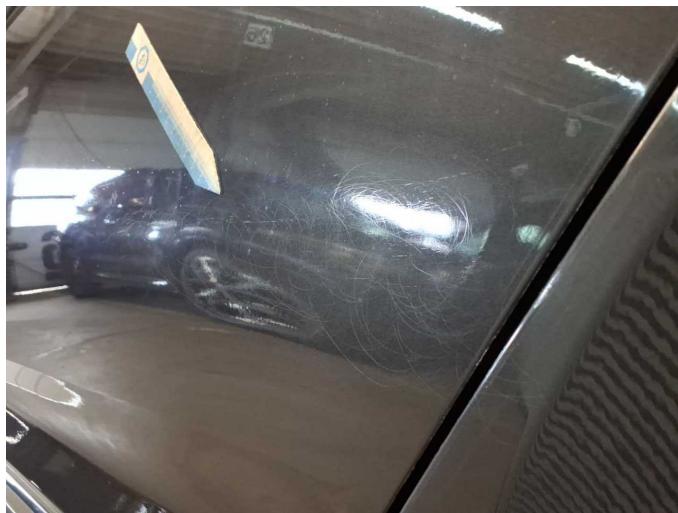
Beschädigung 5: Tür hinten links: Tür (Verkratzt) - verformt -
instandsetzen und lackieren

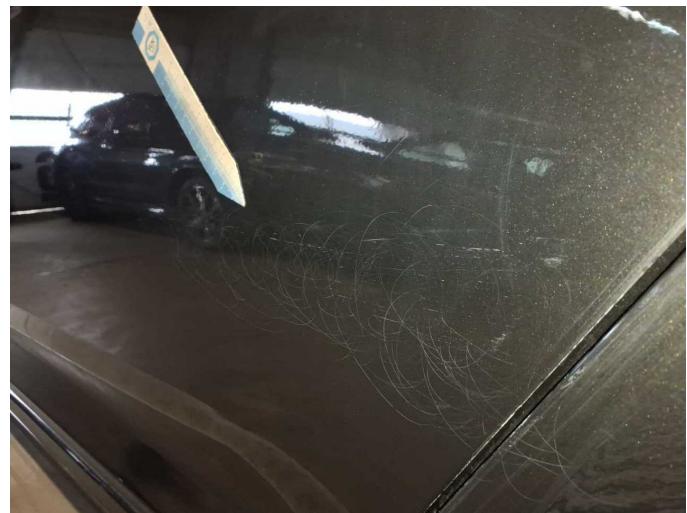
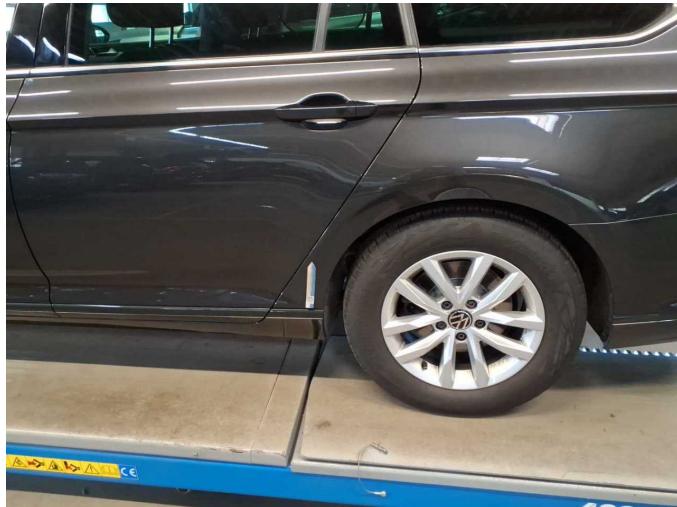
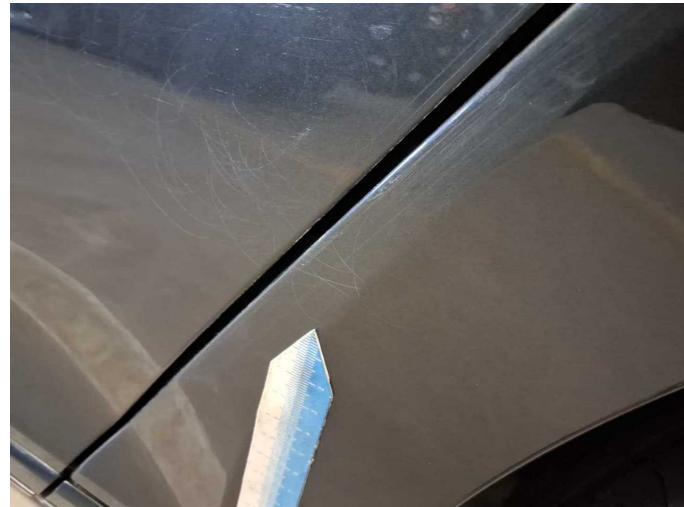
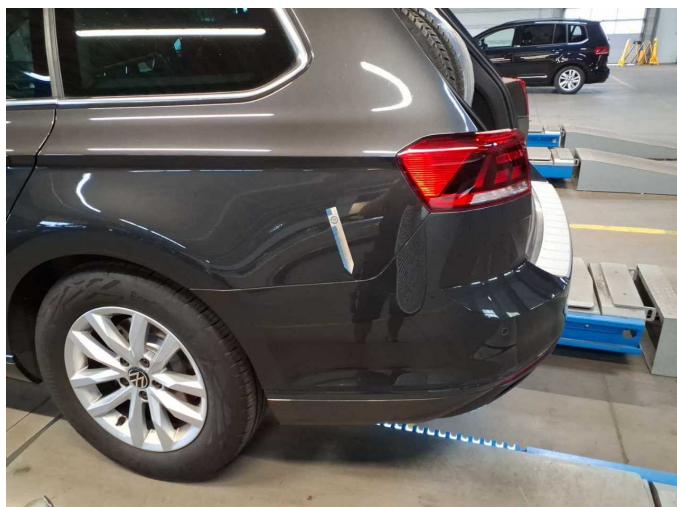
Beschädigung 6: Seitenwand links: Seitenwand - Kratzer - lackieren

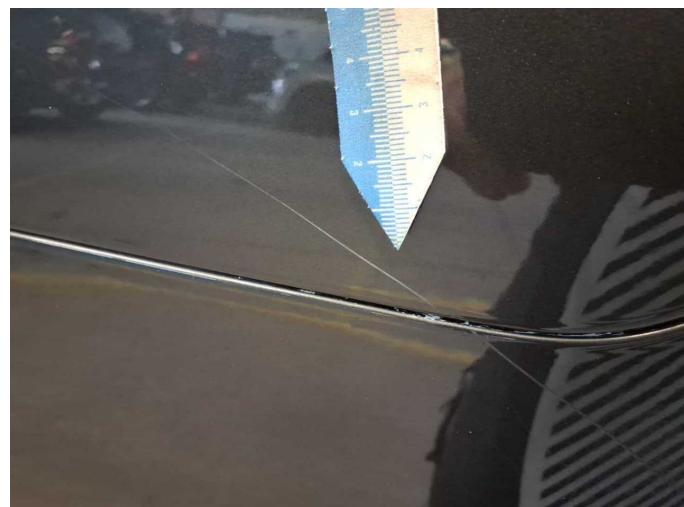
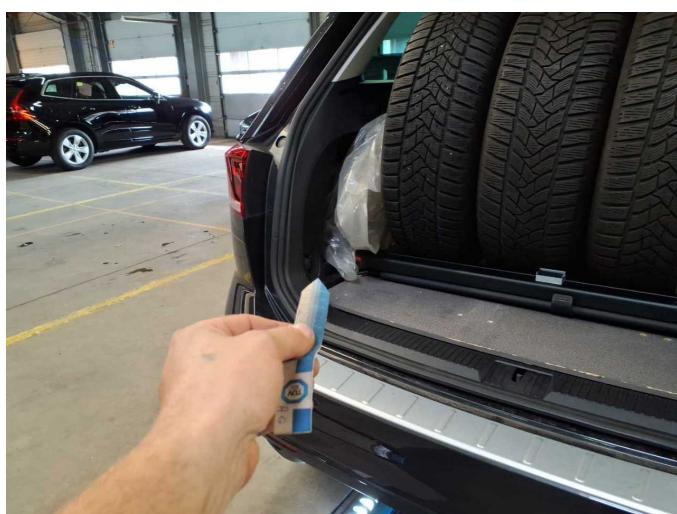
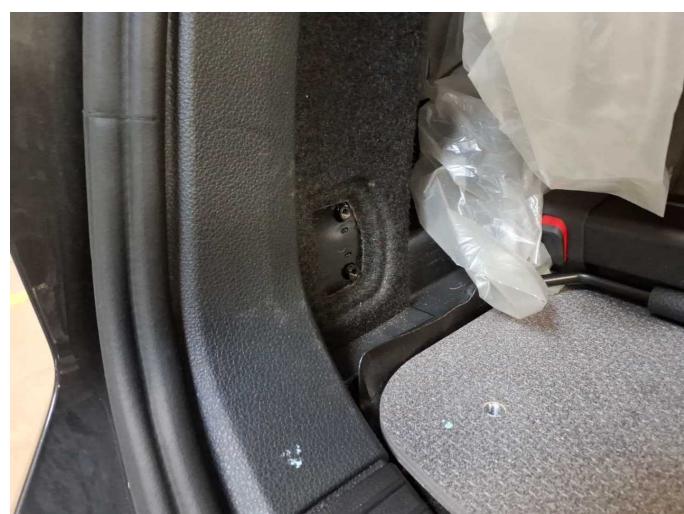
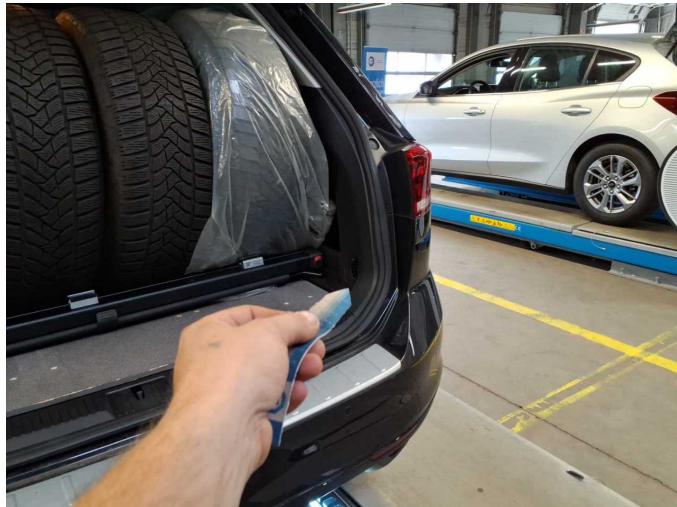
Fehlteil 1: Ausrüstung: Verzurröse (Beide, hinten) - fehlt - erneuern
