Zustandsbericht / Minderwertgutachten

Auftraggeber
Besichtigung ALD AutoLeasing D GmbH Flotte, Nedderfeld 95, 22529 Hamburg
07.10.2025

| Erstzulassung Hersteller | 20.09.2022 Volkswagen | Fahrzeugart Typ / Verkaufsbez. | Personenkraftwagen Arteon Shooting Brake (3H9)(07.2020->) / Arteon Shooting Brake 2.0 TDI R-Line (EURO 6d) WVWZZZ3HZPK001032 |

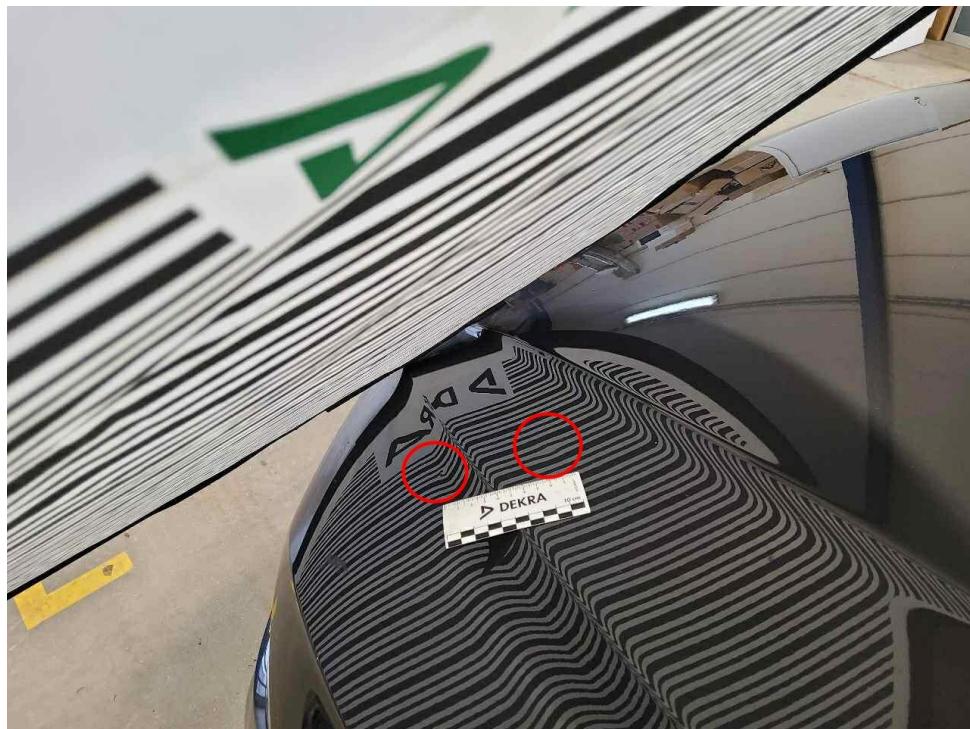
Leichter Steinschlag im Frontbereich (inkl. Frontscheibe), Gebrauchsspur, Motorhaube, eingedellt, Gebrauchsspur, (Bild 7)
Tür hinten links, eingedellt, Gebrauchsspur, (Bild 8)
Tür hinten rechts, eingedellt, Gebrauchsspur, (Bild 9)
Lackierung, leichte Schrammen rundum, Gebrauchsspur,

Bild 7 : Motorhaube, eingedellt, Gebrauchsspur

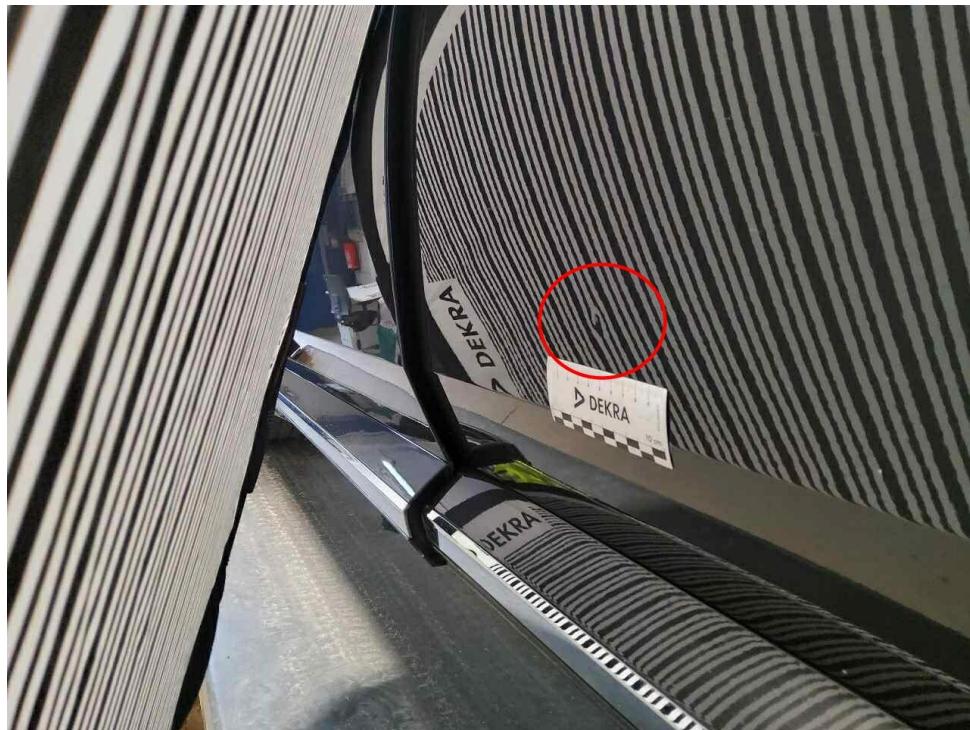
Bild 8 : Tür hinten links, eingedellt, Gebrauchsspur

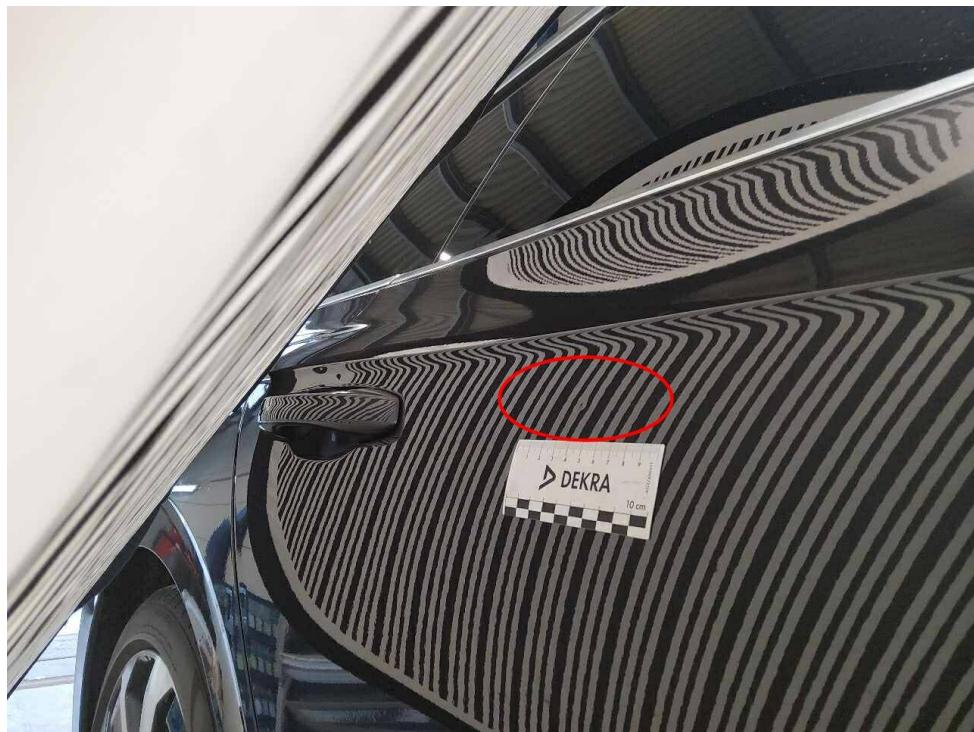
Bild 9 : Tür hinten rechts, eingedellt, Gebrauchsspur
