Expertise

Protokollnummer: 41346986
Auftrags-Nr / Referenz: 25035403
Besichtigungsdatum: 28.08.2025

Hersteller: Volkswagen

Modell: up!

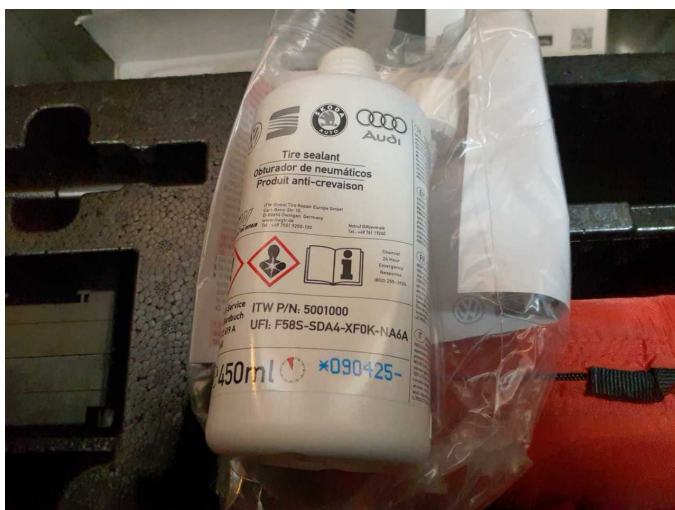
| Nr. | Bauteilgruppe | Beschreibung |
|---|---|---|
| 2 | Ausrüstung | Tirefit Füllmittel - abgelaufen - erneuern |

Beschädigung 2: Ausrüstung: Tirefit Füllmittel - abgelaufen - erneuern

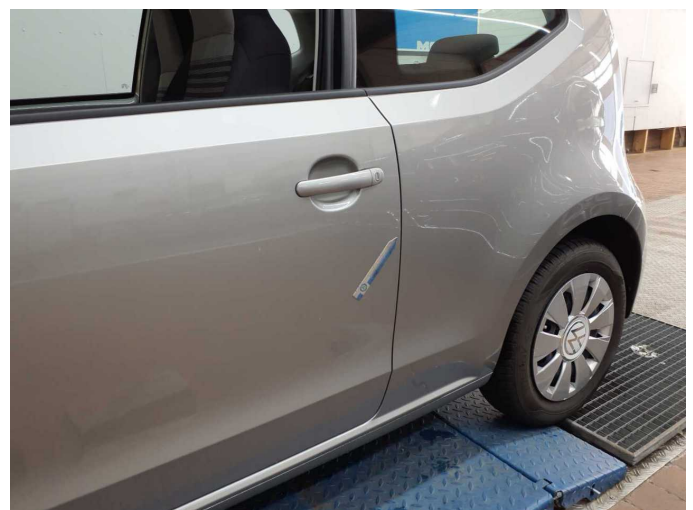
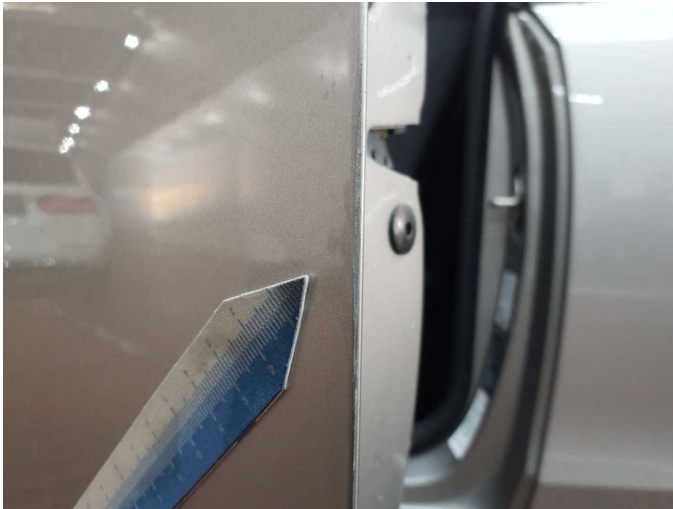
| Nr. | Bauteilgruppe | Beschreibung |
|---|---|---|
| 3 | Tür vorn links | Türkante - Kratzer - Smart Repair |

Beschädigung 3: Tür vom links: Türkante - Kratzer - Smart Repair

Beschädigung 3: Tür vorn links: Türkante - Kratzer - Smart Repair

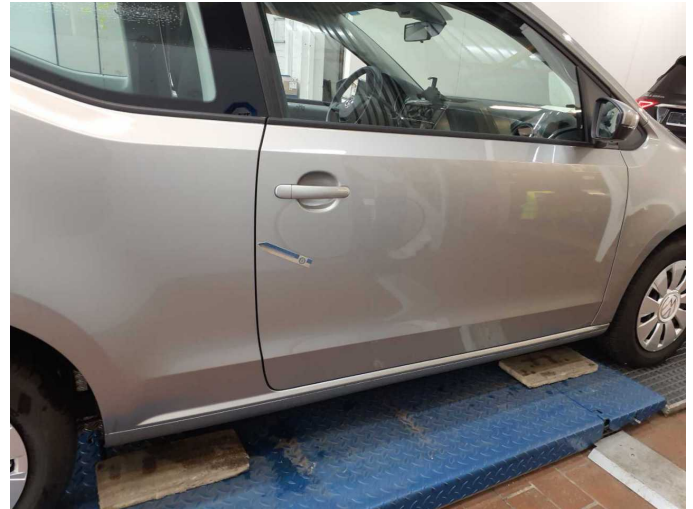
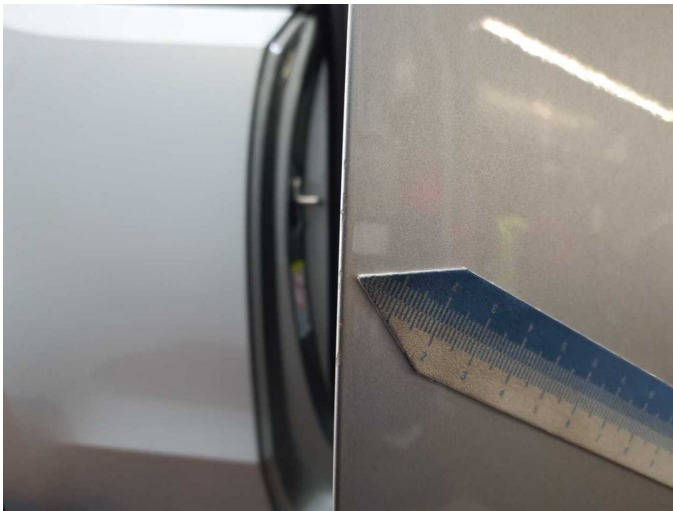
| Nr. | Bauteilgruppe | Beschreibung |
|---|---|---|
| 4 | Tür vorn rechts | Türkante - Kratzer - Smart Repair |

Beschädigung 4: Tür vorn rechts: Türkante - Kratzer - Smart Repair

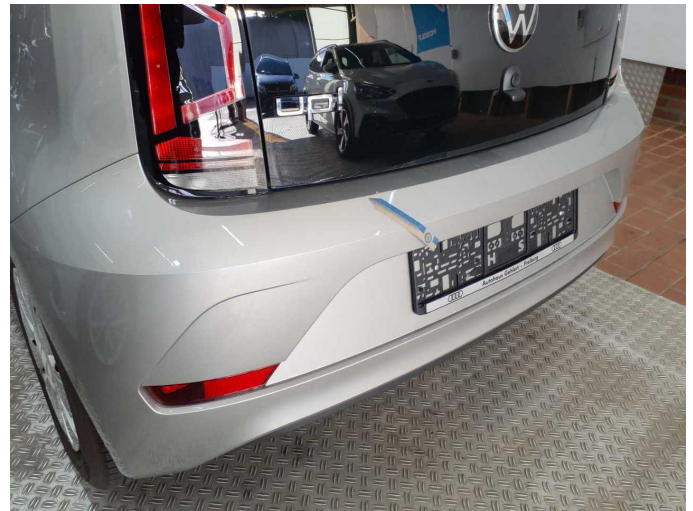
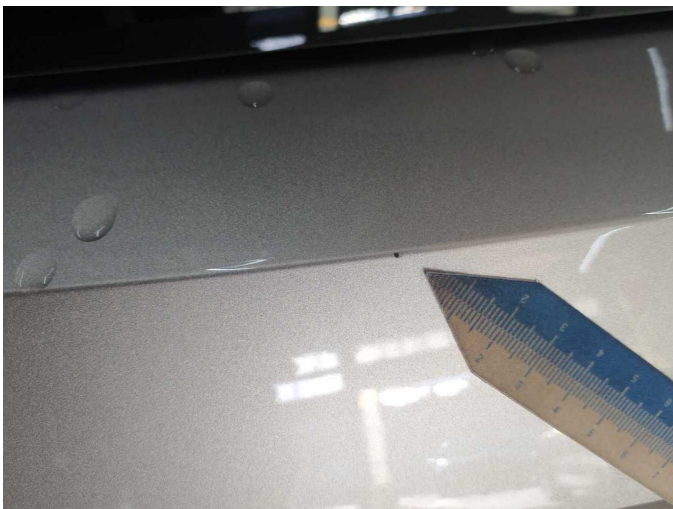
| Nr. | Bauteilgruppe | Beschreibung |
|---|---|---|
| 5 | Stoßfänger hinten | Stoßfänger hinten - Kratzer - Smart Repair |

Beschädigung 5: Stossfänger hinten: Stossfänger hinten - Kratzer - Smart Repair

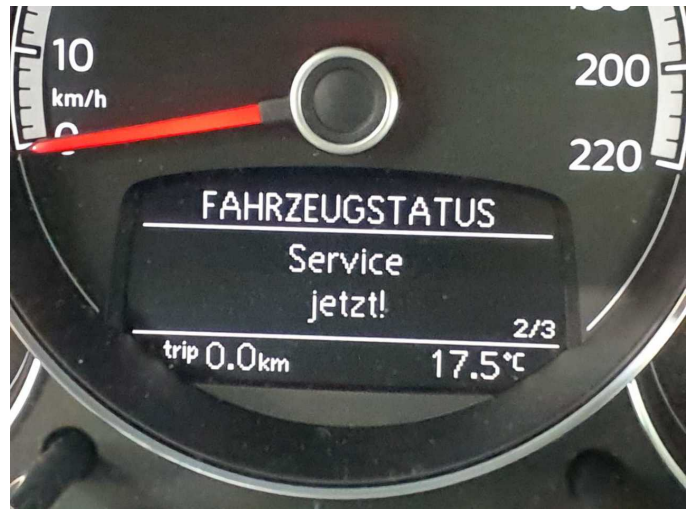
| Nr. | Bauteilgruppe | Beschreibung |
|---|---|---|
| 6 | Sonstiges | Inspektion/Wartung - fällig - durchführen |

Beschädigung 6: Sonstiges: Inspektion/Wartung - fällig - durchführen

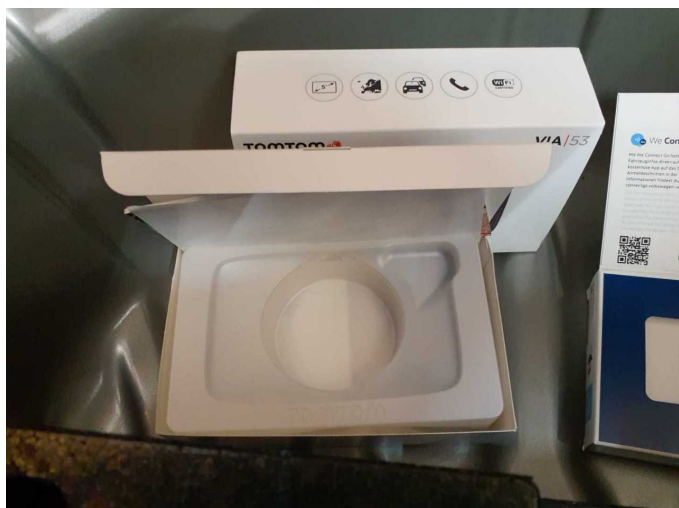
| Nr. | Bauteilgruppe | Beschreibung |
|---|---|---|
| 7 | Multimediasystem | Navigationssystem (TomTom) - fehlt - erneuern |

Beschädigung 7: Multimediasystem: Navigationssystem (TomTom) - fehlt - erneuern
