## Inname rapport

**Order nummer:** 0000000858400-NL876  
**Inspectie locatie:** Veluwezoom 4 , 1327 AG ALMERE  
**Inspectie datum:** 08.08.2025  
**Kenteken:** H-955-NP

#### Volkswagen Polo;Hatchback;Petrol;Automatic;

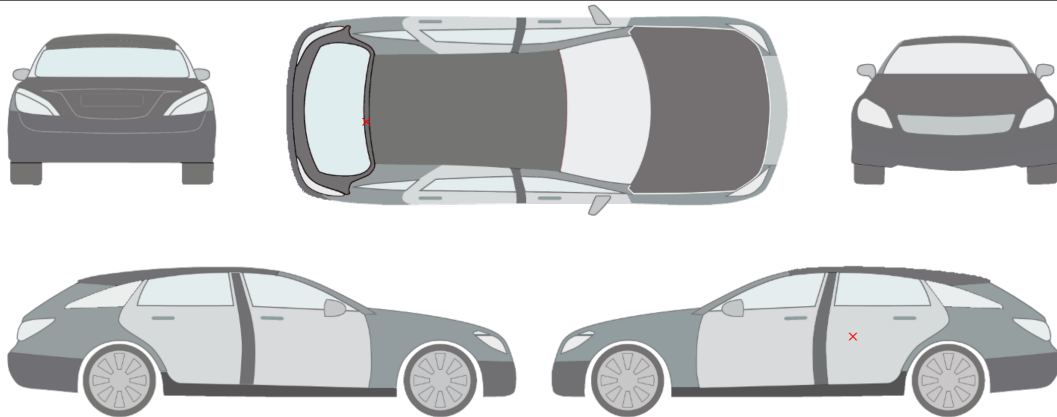
- 1.) Portier achter - links | Krassen
- 2.) Achterklep | Gedeukt
- 3.) diverse | Gebruikssporen
- 4.) meerdere delen poetsen | Beschadigd

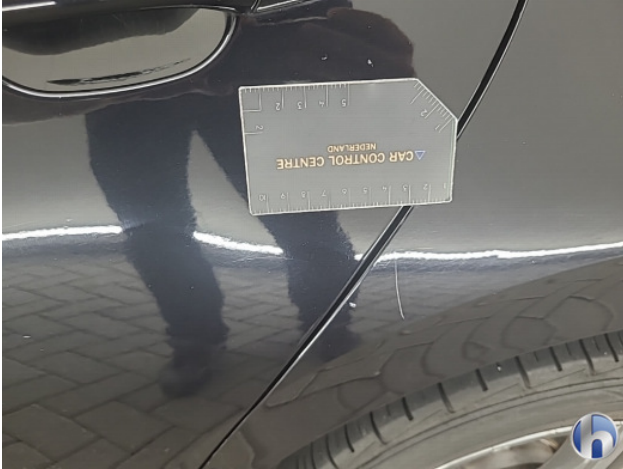
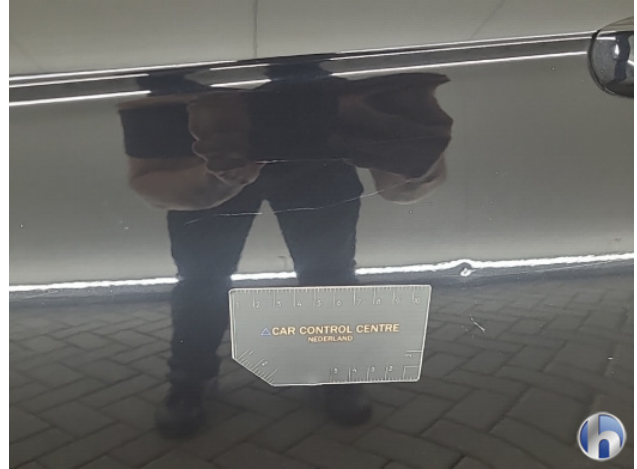
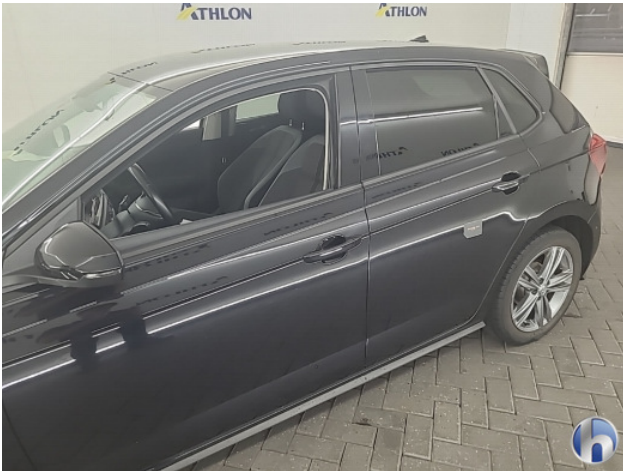
1. Portier achter - links  
**Krassen - Spuiten**

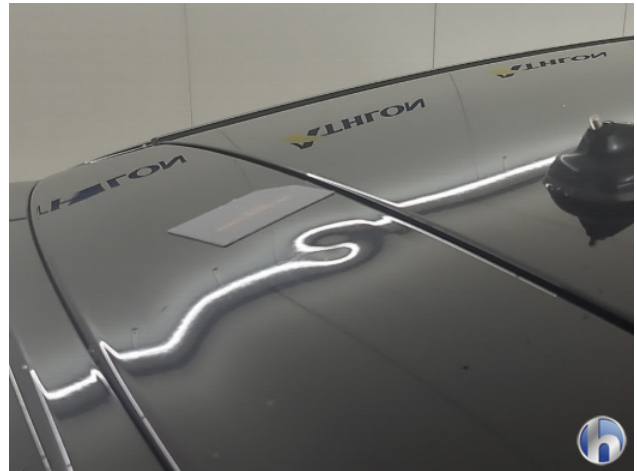
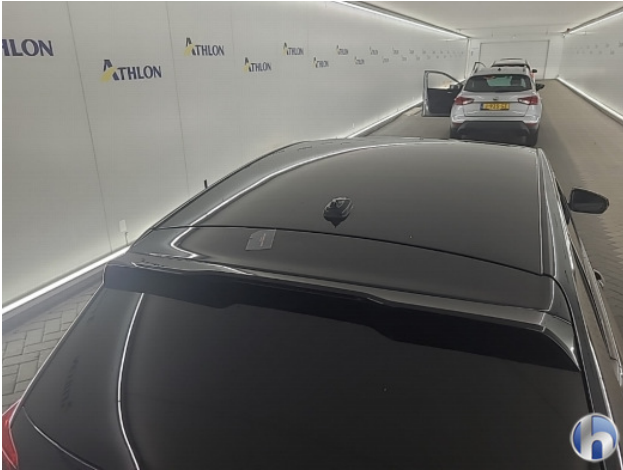
2. Achterklep  
**Gedeukt - Herstellen**

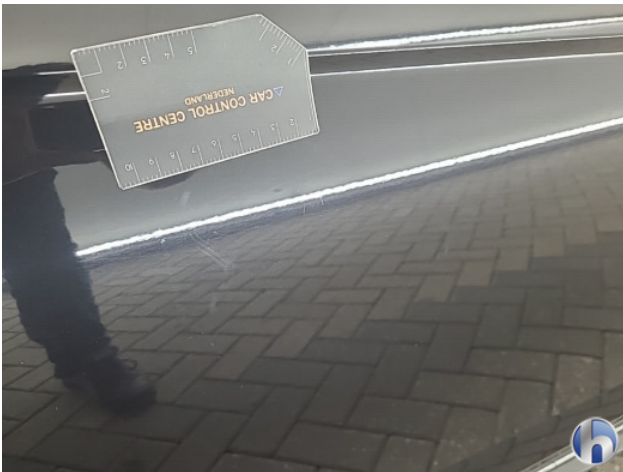
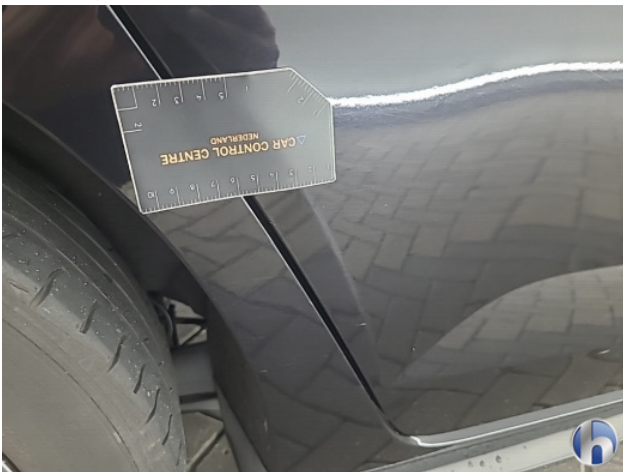
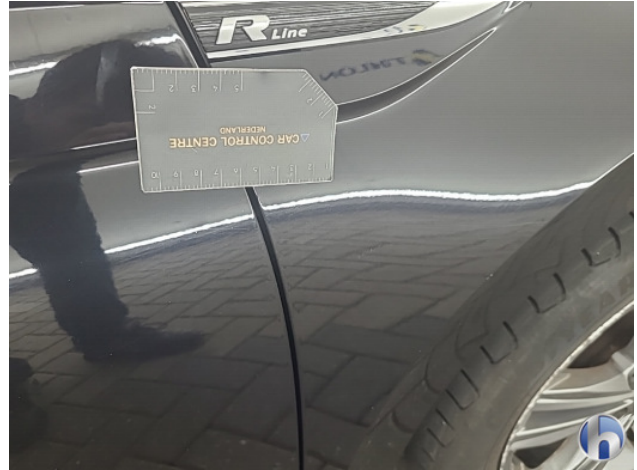
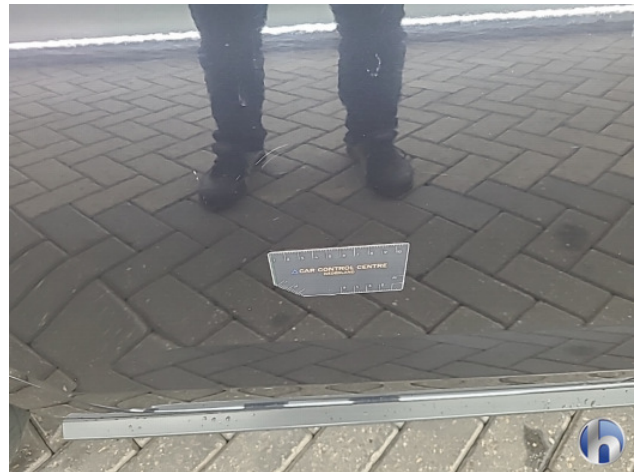
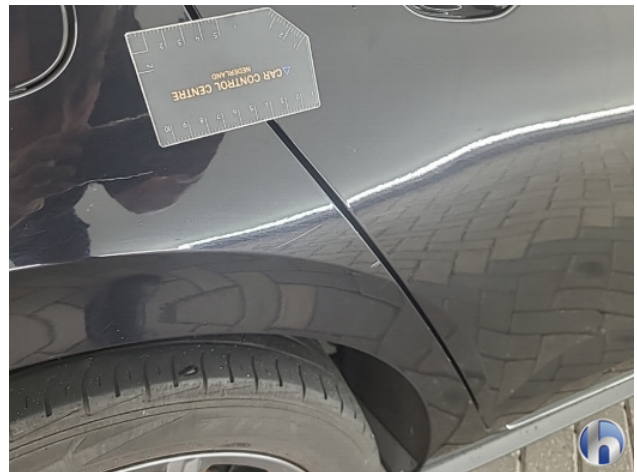
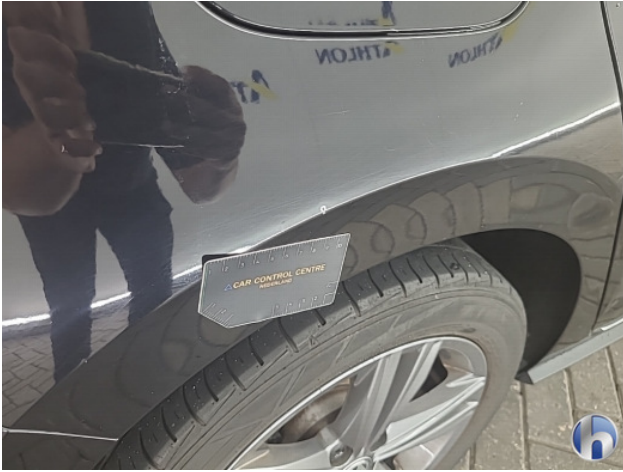
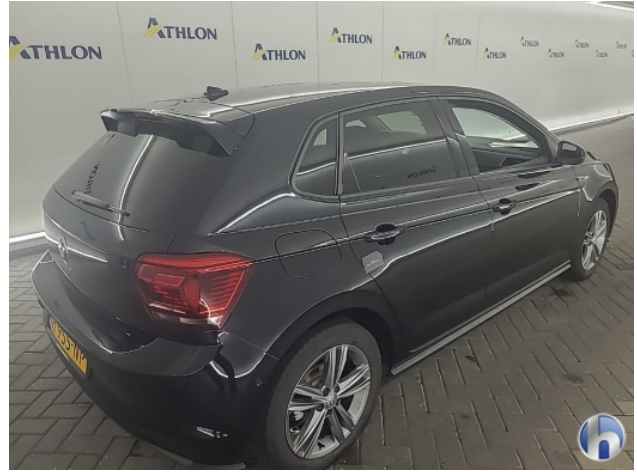
3. meerdere delen poetsen  
**Beschadigd - Aanvaardbaar**

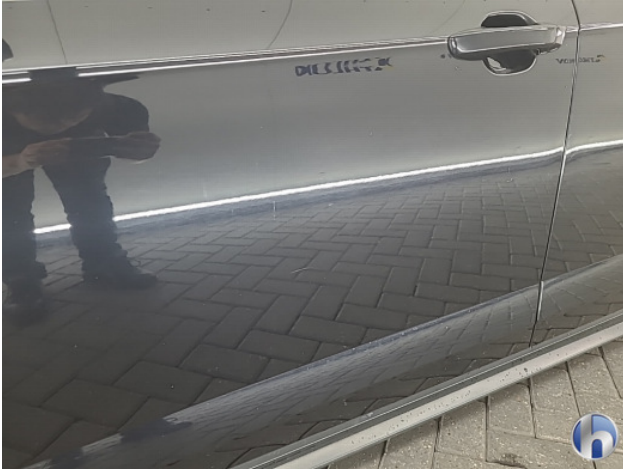
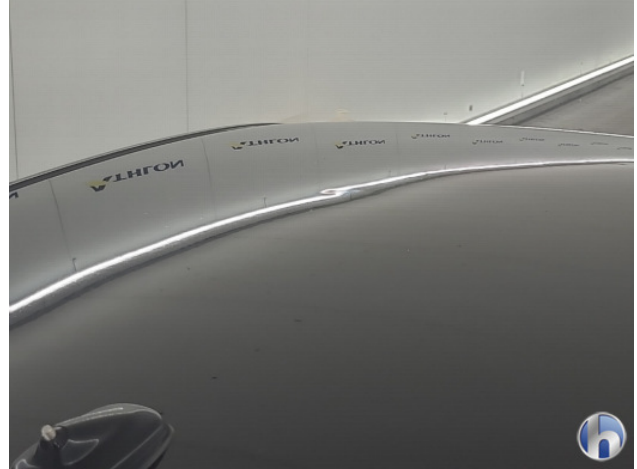
1. diverse  
Gebruikssporen - Aanvaardbaar
