## Expertise

Protokollnummer: 41351443  
Auftrags-Nr / Referenz: 24907815-1  
Besichtigungsdatum: 02.09.2025

Hersteller: Volkswagen

Modell: Golf 2.0 TDI SCR DSG Life

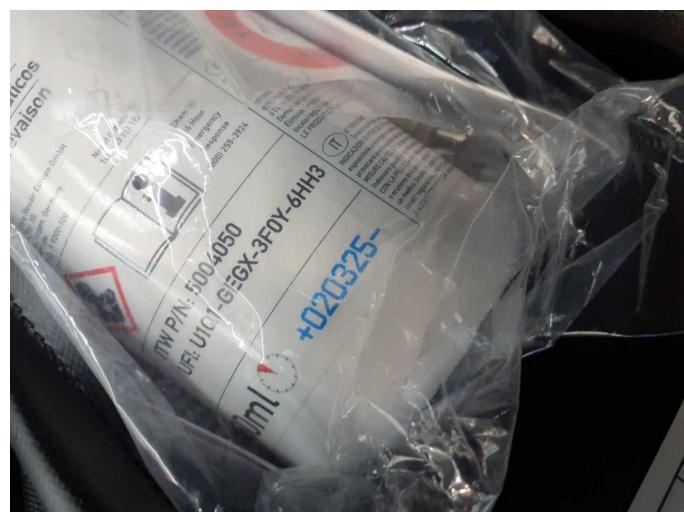
Nr.	Bauteilgruppe	Beschreibung
1	Ausrüstung	Tirefit Füllmittel - abgelaufen - erneuern
2	elektronische Systeme	Einparkhilfe - Lackmangel - instandsetzen
3	Heckklappe/-tür	Heckklappe - verkratzt / verschürft - Smart Repair
4	Tür vorn links	Tür - verkratzt / verschürft - Smart Repair
5	2.Radsatz	2 Leichtmetallfelgen - verkratzt / verschürft - Wertminderung
6	Stossfänger vorn	Stossfänger vorn - verkratzt / verschürft - instandsetzen und lackieren

**Beschädigung 1:** Ausrüstung: Tirefit Füllmittel - abgelaufen - erneuern

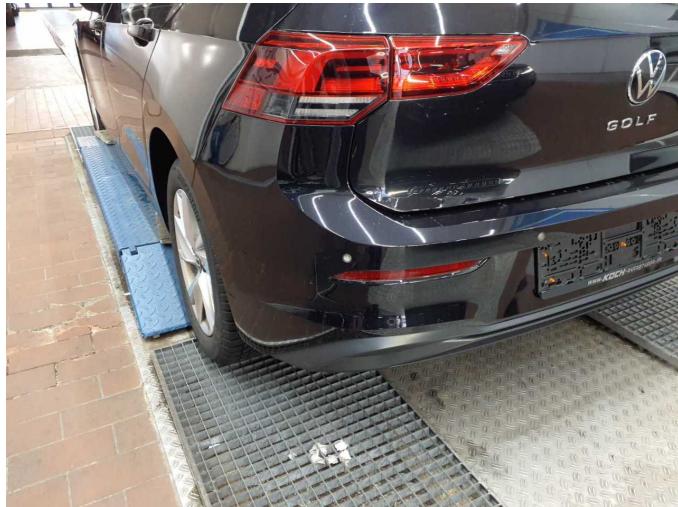
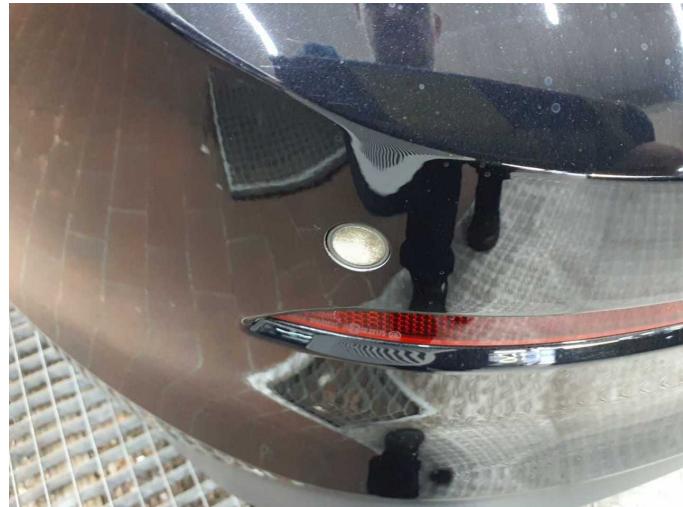
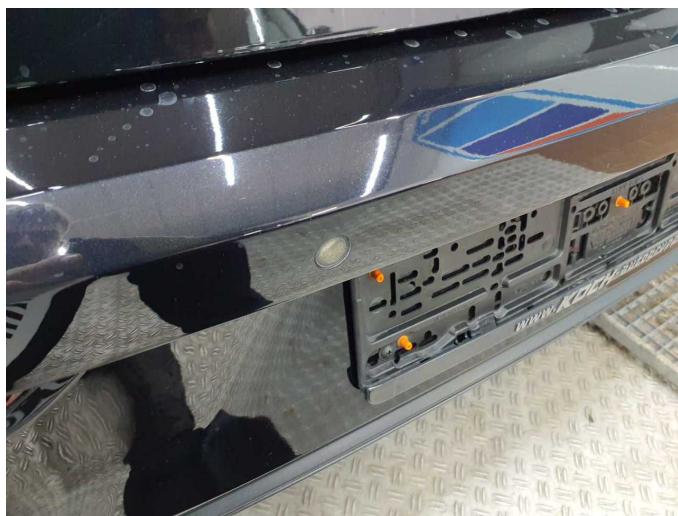
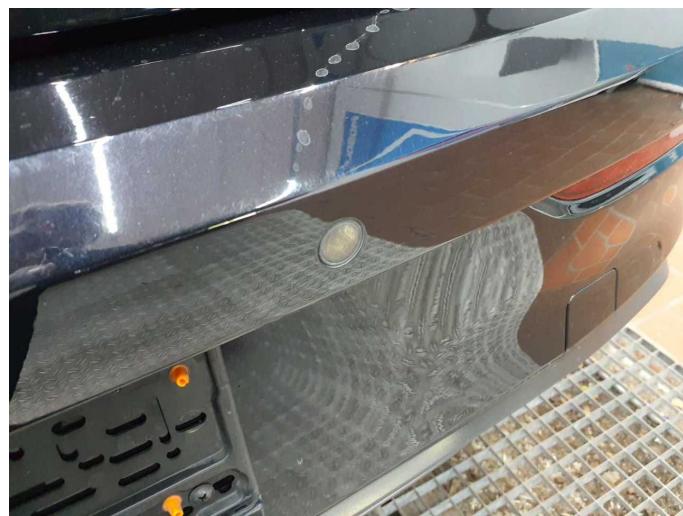
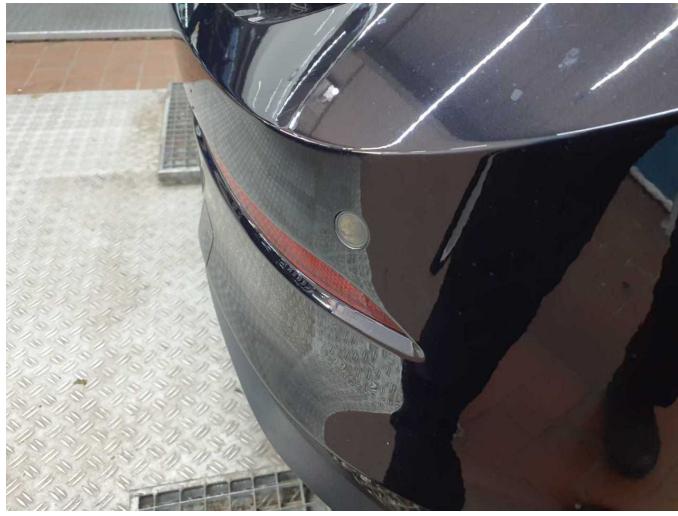
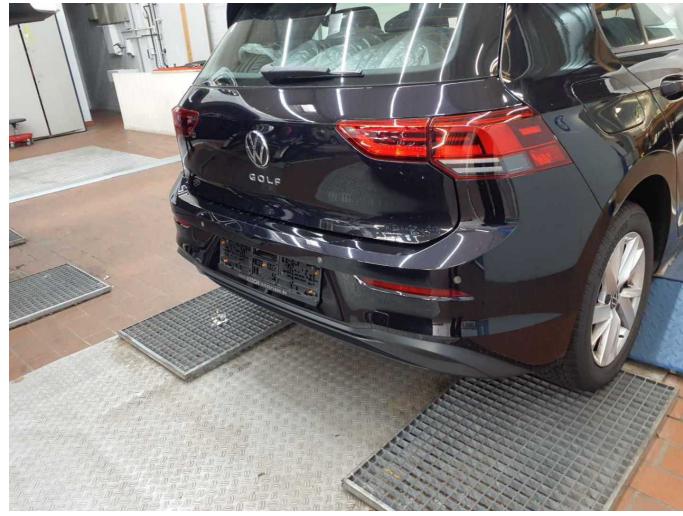
**Beschädigung 2:** elektronische Systeme: Einparkhilfe - Lackmangel - instandsetzen

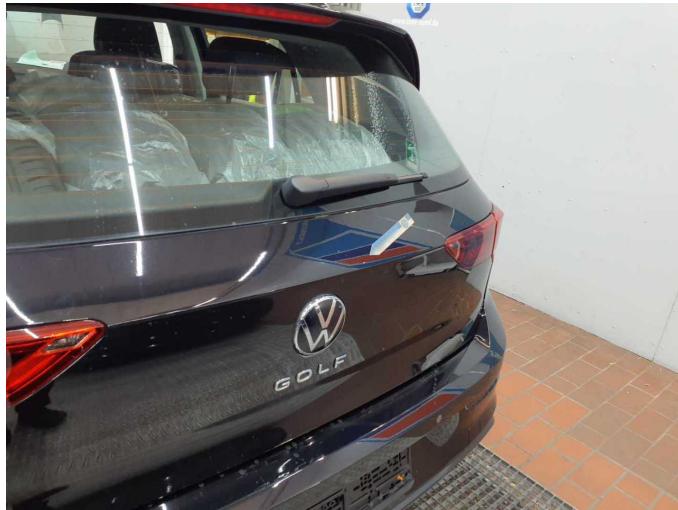
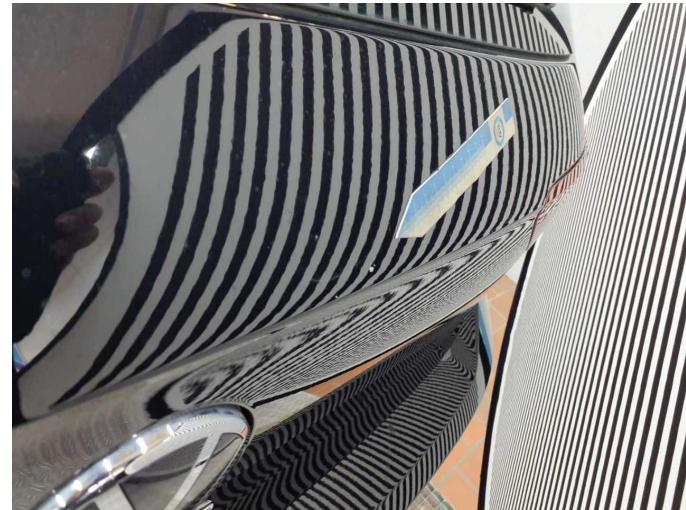
**Beschädigung 3:** Heckklappe/-tür: Heckklappe - verkratzt / verschürt - Smart Repair

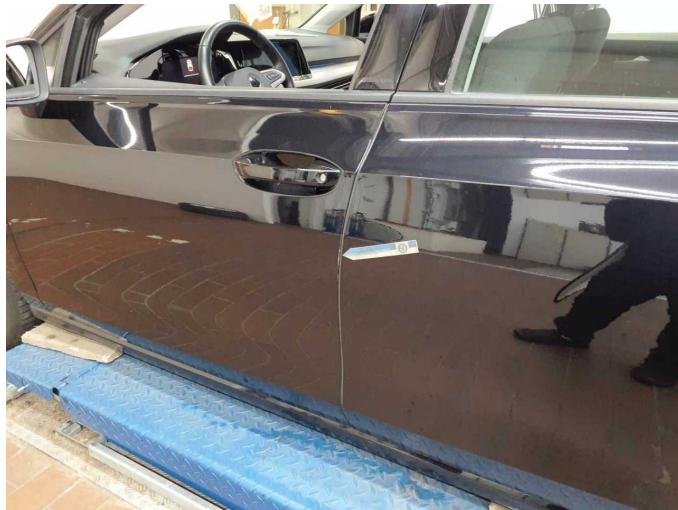
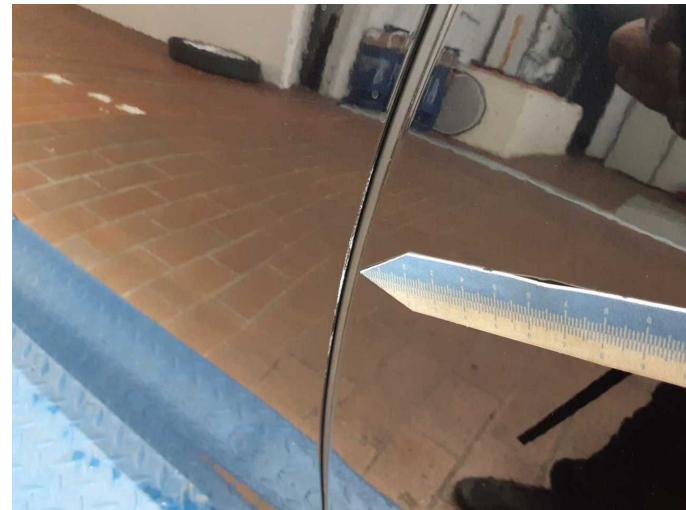
**Beschädigung 4:** Tür vorn links: Tür - verkratzt / verschürt - Smart Repair

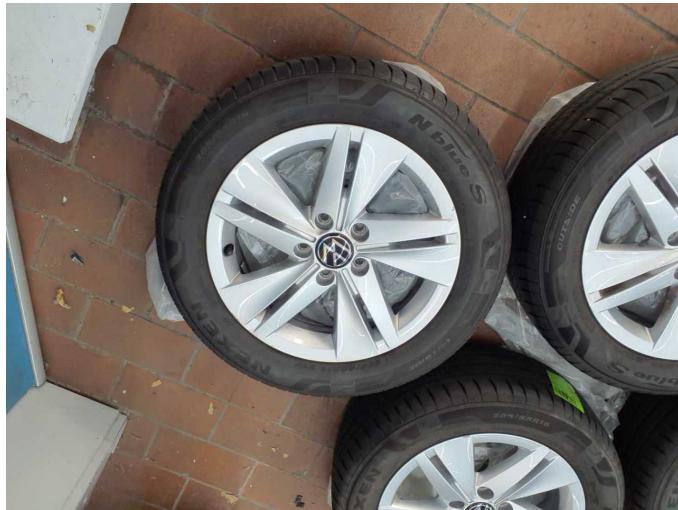
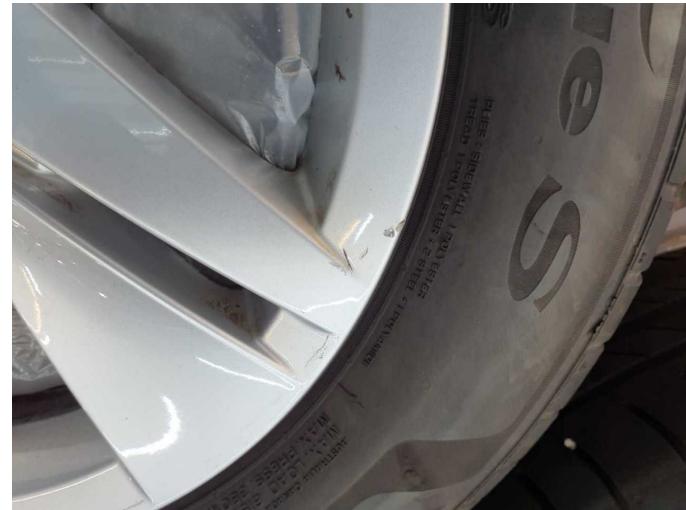
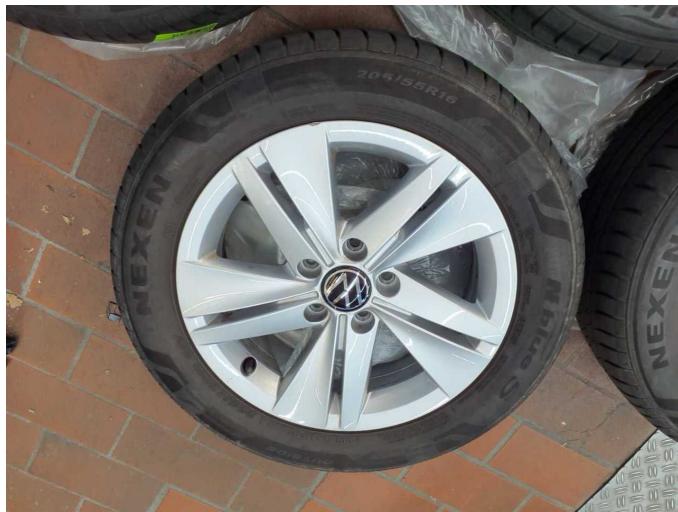
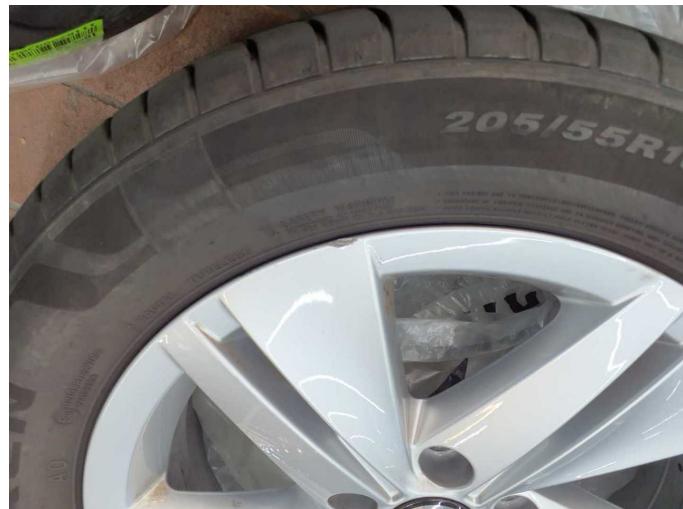
**Beschädigung 5:** 2.Radsatz: 2 Leichtmetallfelgen - verkratzt / verschürt - Wertminderung

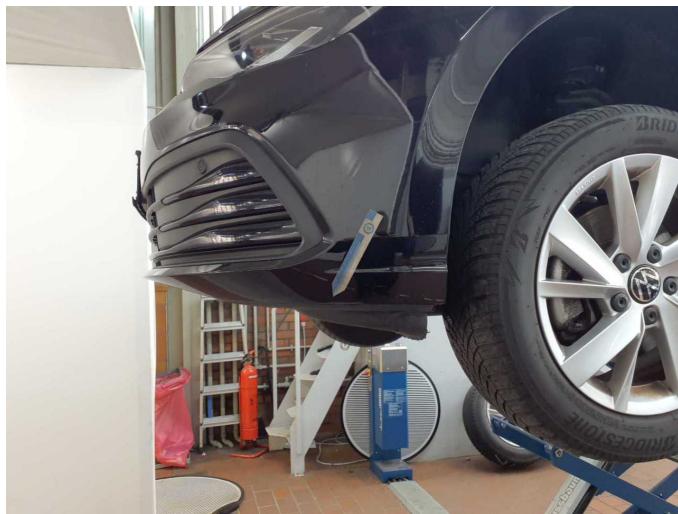
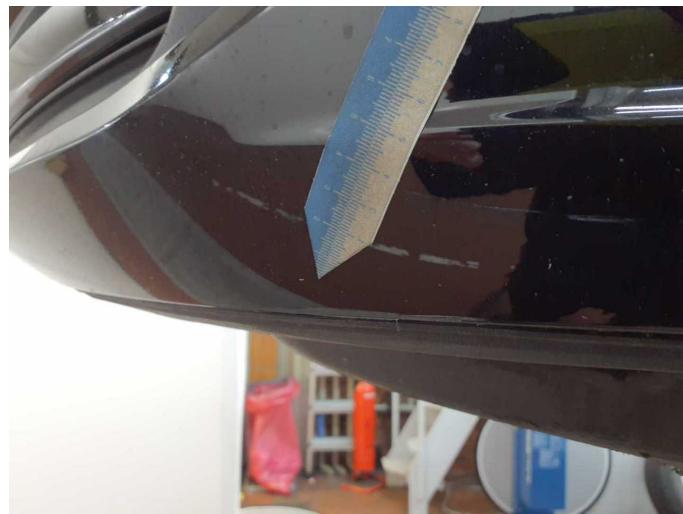
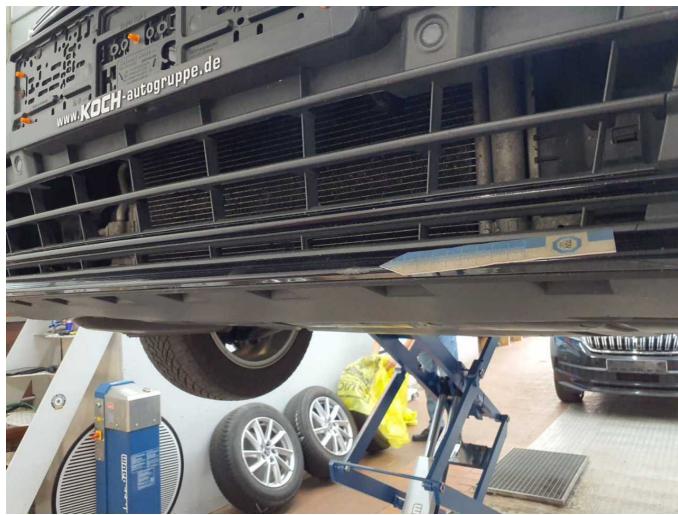
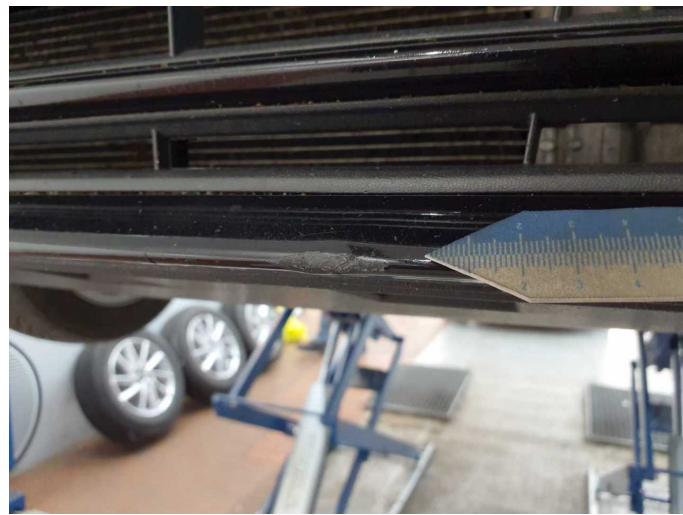
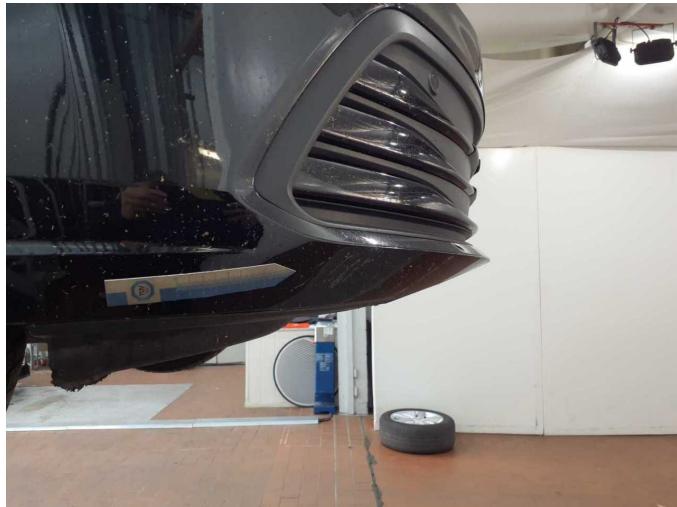
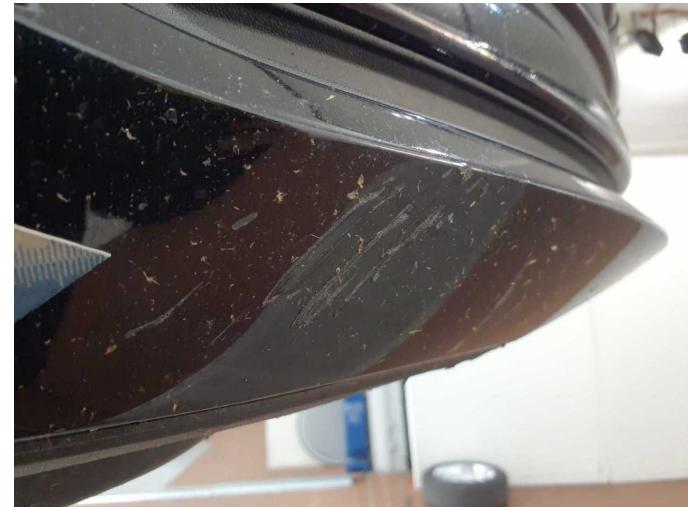
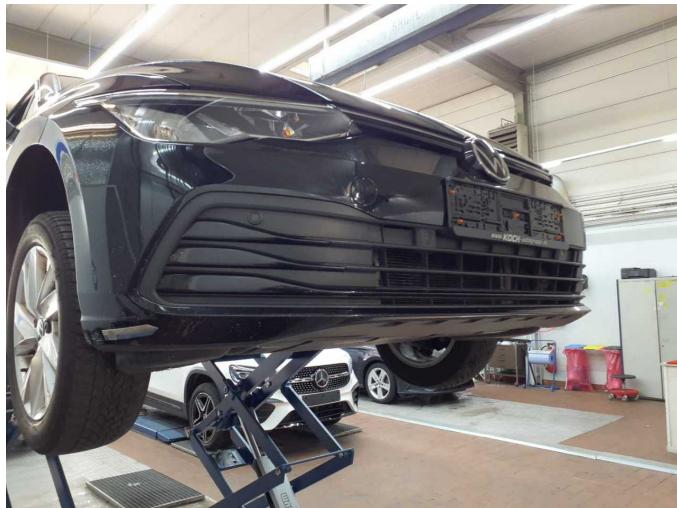
**Beschädigung 6:** Stossfänger vorn: Stossfänger vorn - verkratzt / verschürt - instandsetzen und lackieren

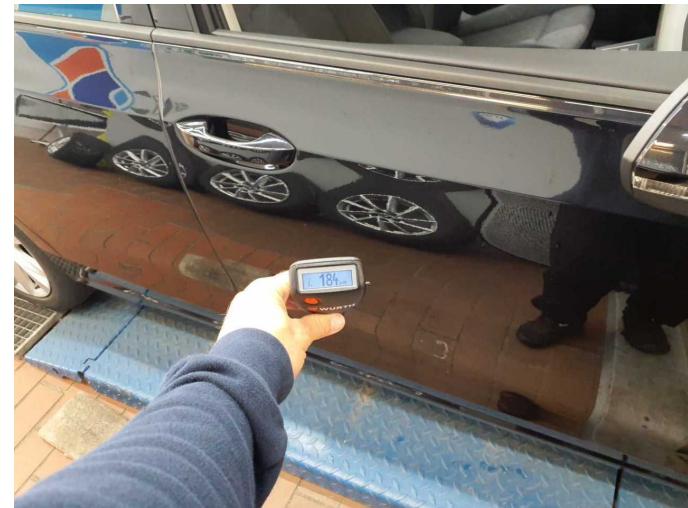
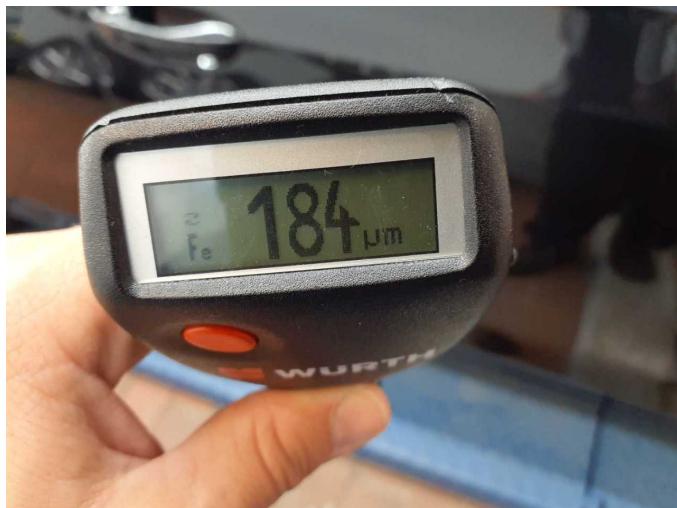
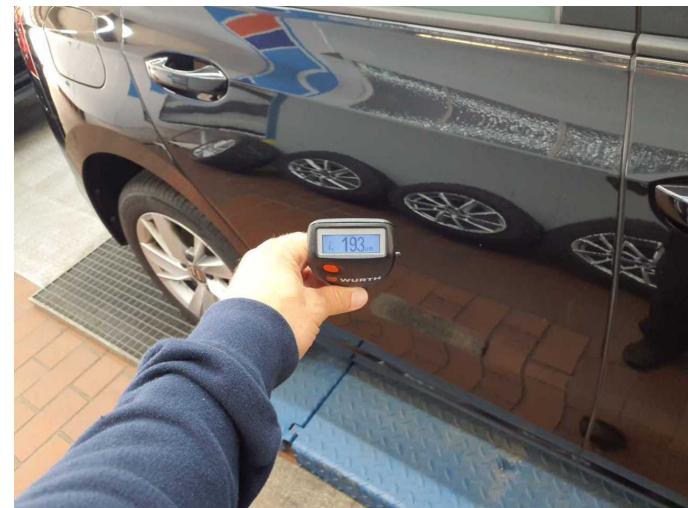
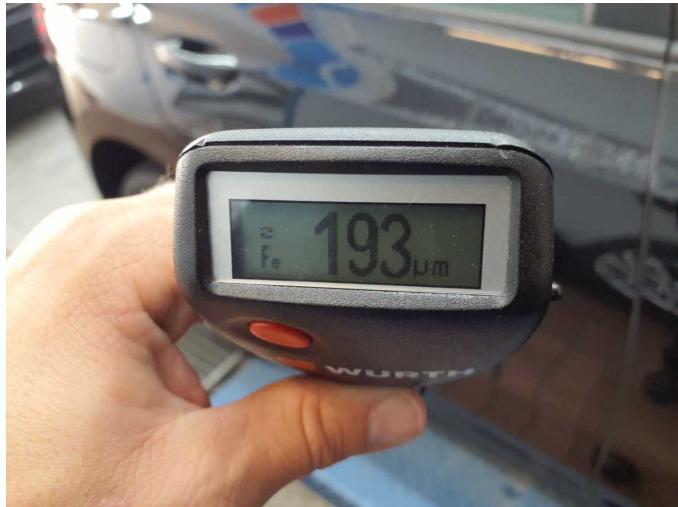
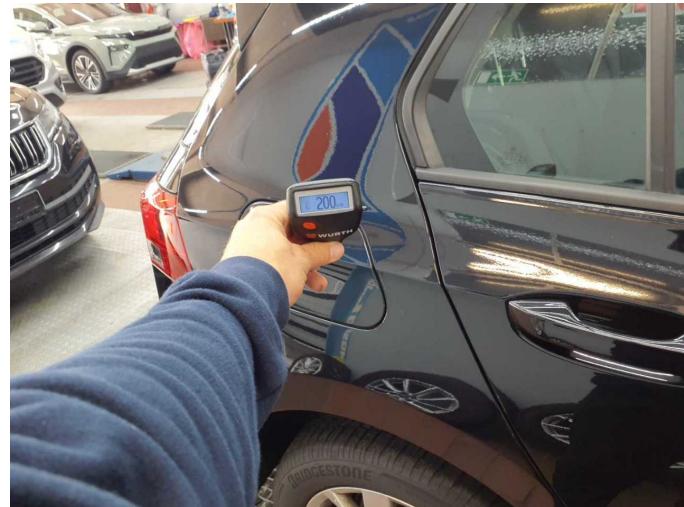
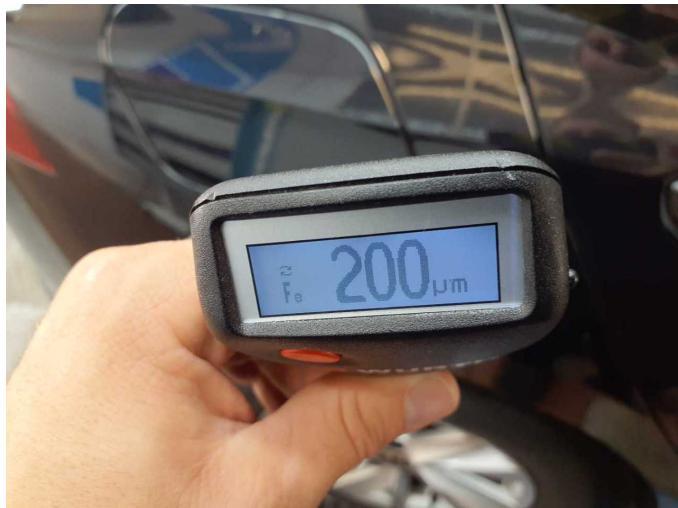
- 1 Seitenwand rechts, Tür hinten rechts, Tür vorne rechts, fachgerecht ausgeführt, Reparaturerechnung nicht vorhanden

Seitenwand rechts	200 µm	Tür hinten rechts	193 µm
Tür vorne rechts	184 µm

**Nachlackierung 1:** Seitenwand rechts, Tür hinten rechts, Tür vorne rechts
