## Minderwertbericht

Dokumentennummer: 1760389  
Auftrag vom: 06.08.2025 / 14:59 Uhr  
Auftrag per: Sonstiges

<b>HSN/TSN:</b>	0603 / CNN	<b>Fahrzeugart:</b>	PKW
<b>Aufbau:</b>	Kombi	<b>Hersteller:</b>	Volkswagen
<b>Modell:</b>	Golf VIII 2.0 TDI R-Line (EURO 6d)	<b>Erstzulassung:</b>	03.03.2021
<b>Letztzulassung:</b>	03.03.2021	<b>Nächste HU (Hauptuntersuchung):</b>	03.2026
<b>Anzahl Türen:</b>	5	<b>Sitz-/Steh-/Liegeplätze:</b>	5 / - / -
<b>Motorart:</b>	Reihe	<b>Emissionsgruppe:</b>	Euro 6d
<b>Feinstaubplakette:</b>	Grün	<b>Leistung:</b>	110,0 kW
<b>Hubraum:</b>	1.968 ccm	<b>Antriebsart:</b>	Diesel
<b>Antriebskonzept:</b>	Frontantrieb	<b>Getriebeart:</b>	Automatik
<b>Anzahl Schaltstufen:</b>	7	<b>Laufleistung abgelesen:</b>	75617 km
<b>Laufleistung geschätzt:</b>	75617 km

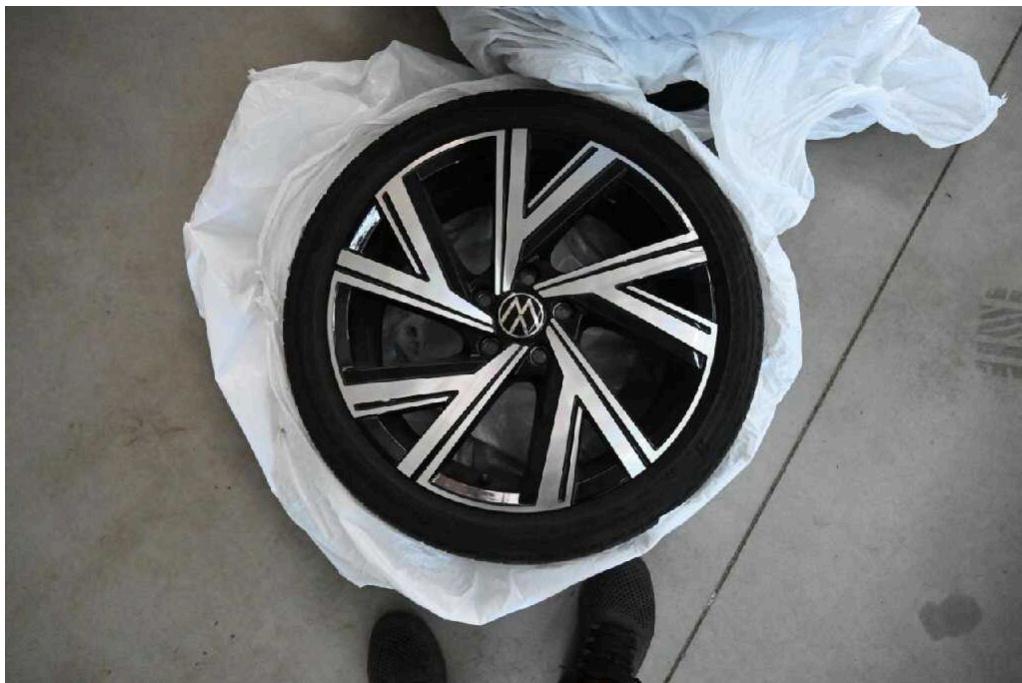
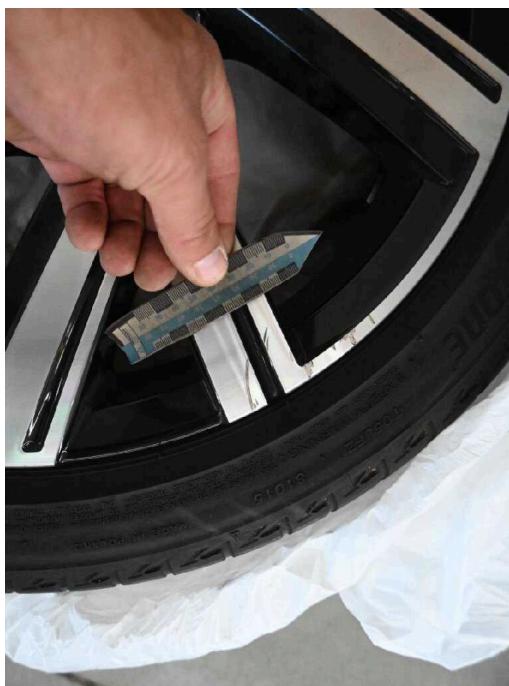
Bild 18

Fahrzeugzubehör 2. Reifensatz Rad 1 - Felge / optischer Minderwert verschürft

geschätzte Reparaturkosten (exkl. Mwst.)	Minderwert
<b>Felgen / Bereifung</b>	<b>690,00 €</b>	<b>150,00 €</b>
Fahrzeugzubehör, 2. Reifensatz, Rad 1 - Felge / optischer Minderwert, verschürft, erneuern	690,00 €	150,00 €

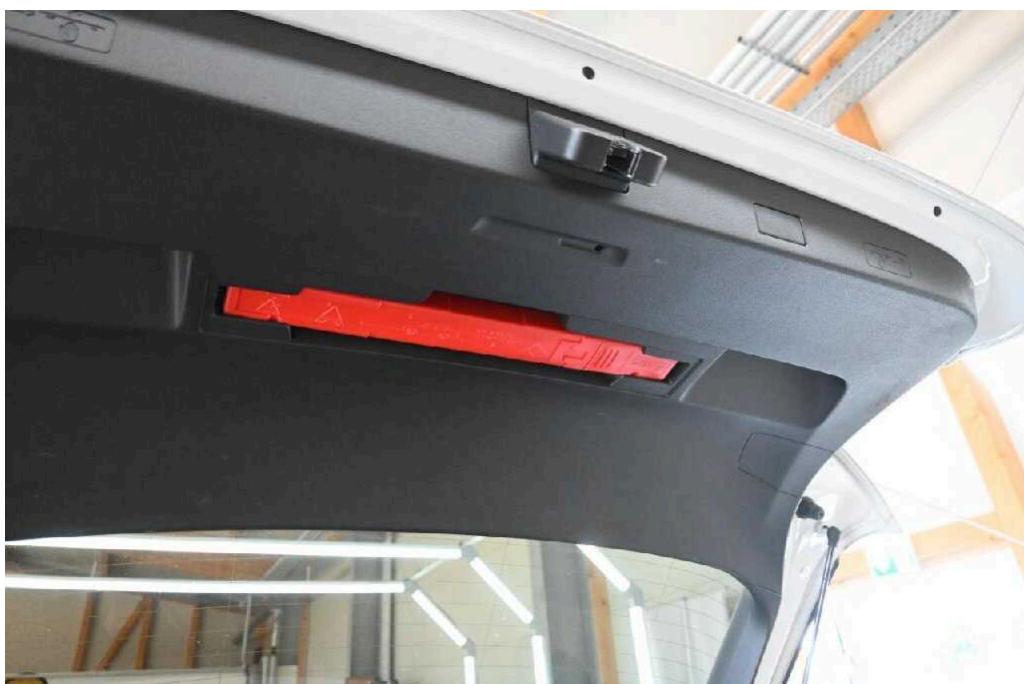
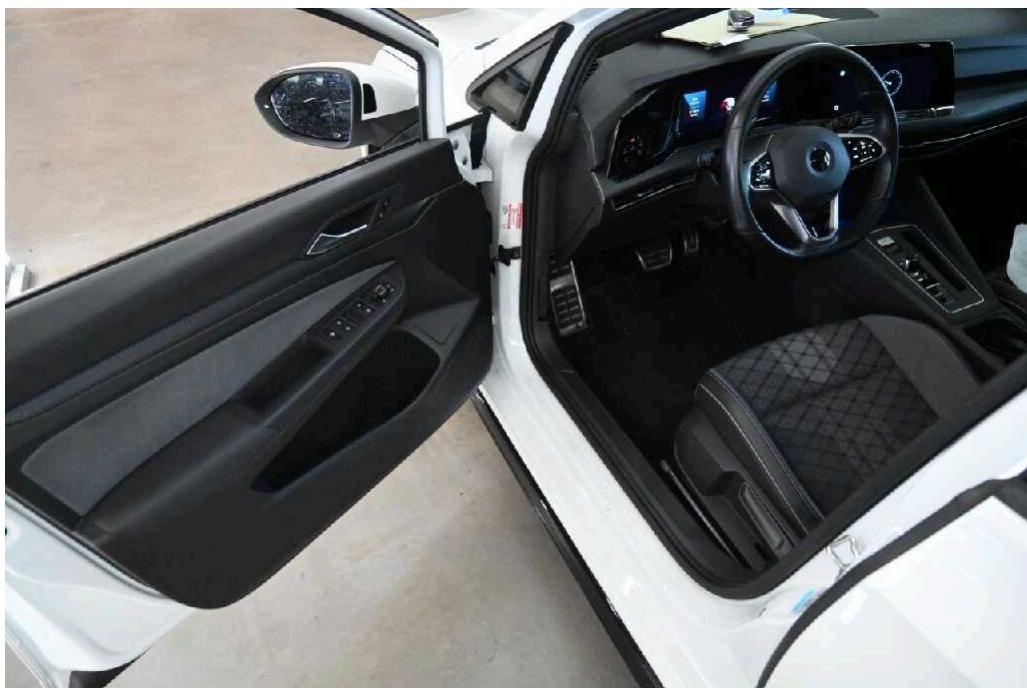
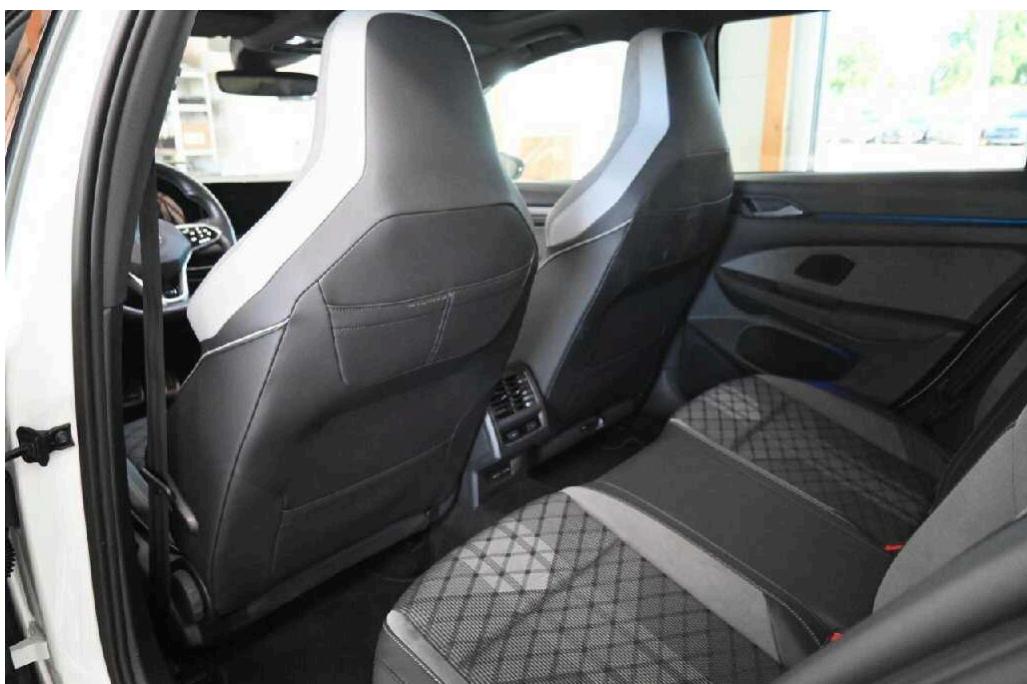
**Bild 20**

Innenraum Innenraum verschmutzt - reinigen + Gebrauchsspuren

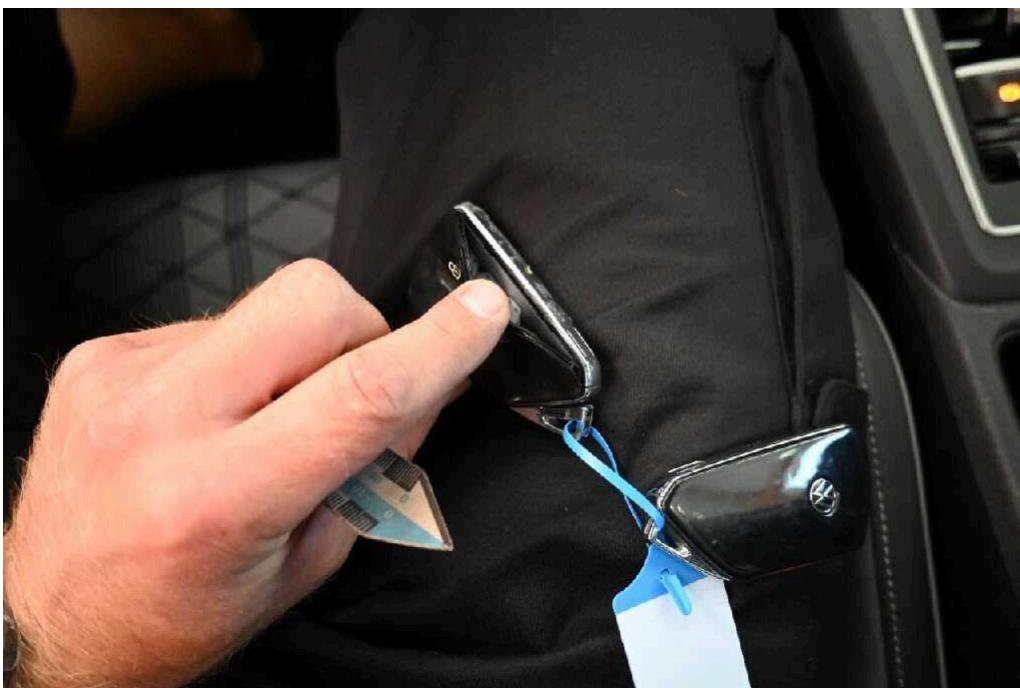
**Bild 21**

Fahrzeugzubehör Funkschlüssel 1x beschädigt

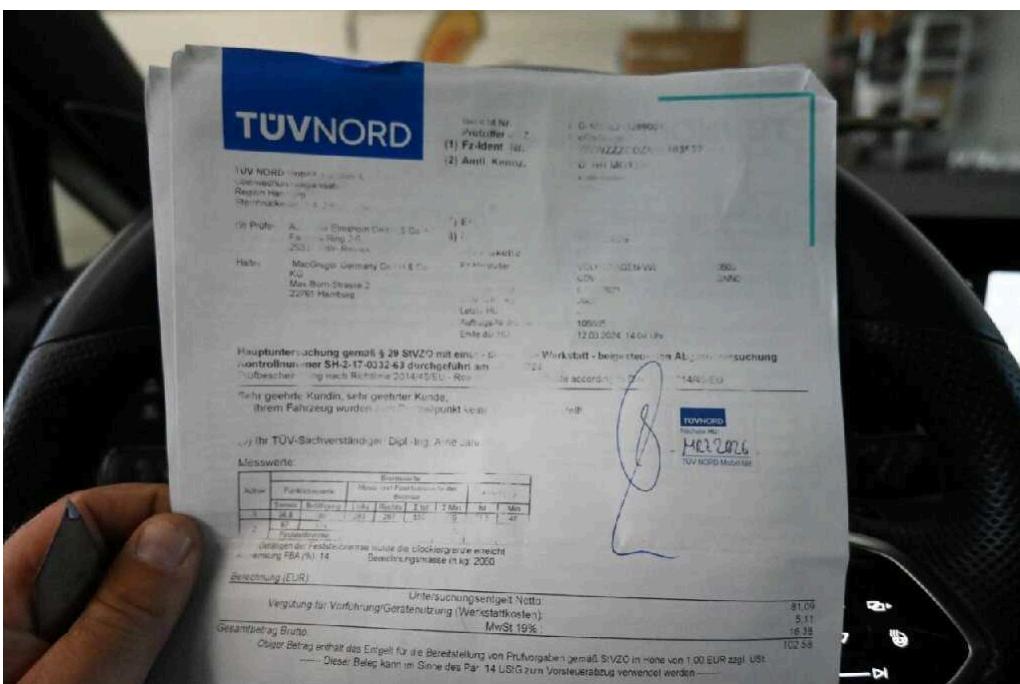
**Bild 22**

Fahrzeugzubehör HU-Prüfbericht unleserlich beschädigt

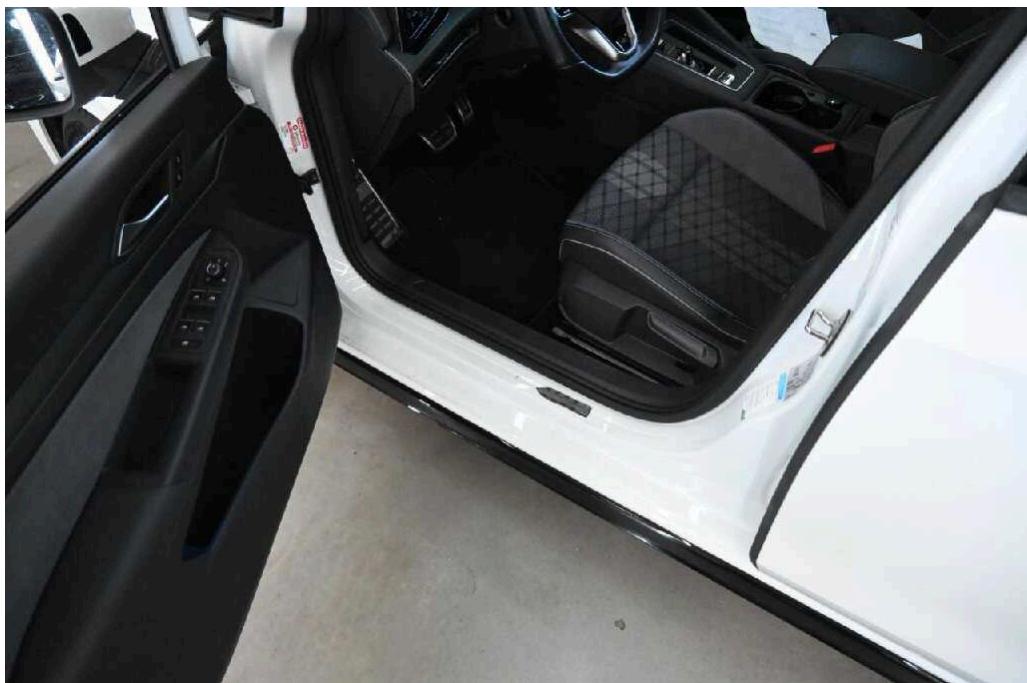
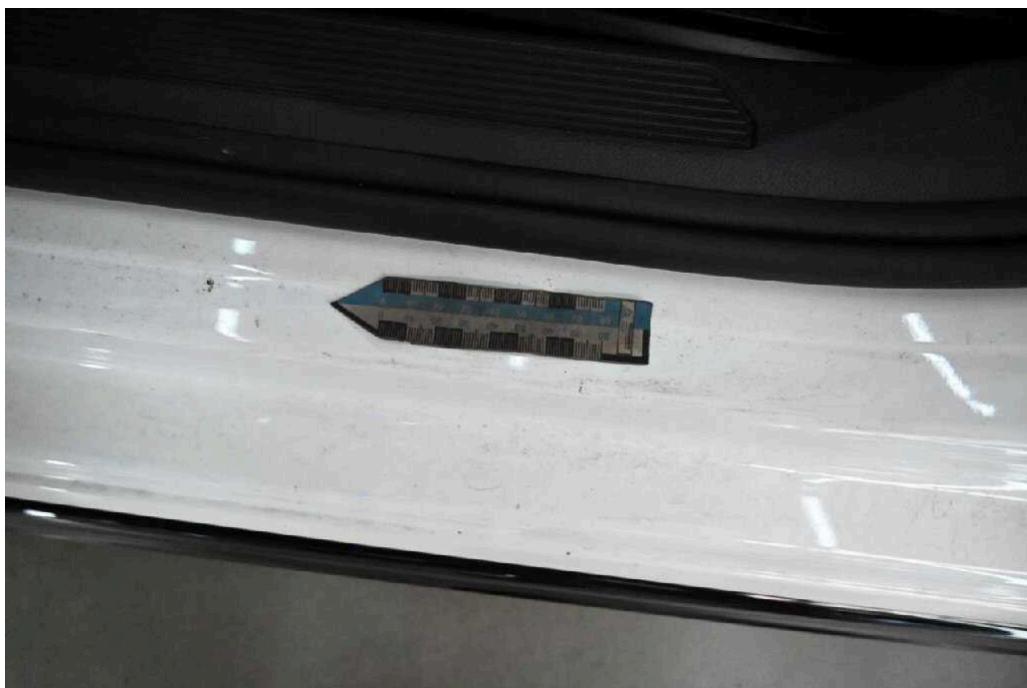
**Bild 24**

Innenraum Einstieg vorne links Kratzer

**Bild 25**  
Innenraum Einstieg vorne links Kratzer

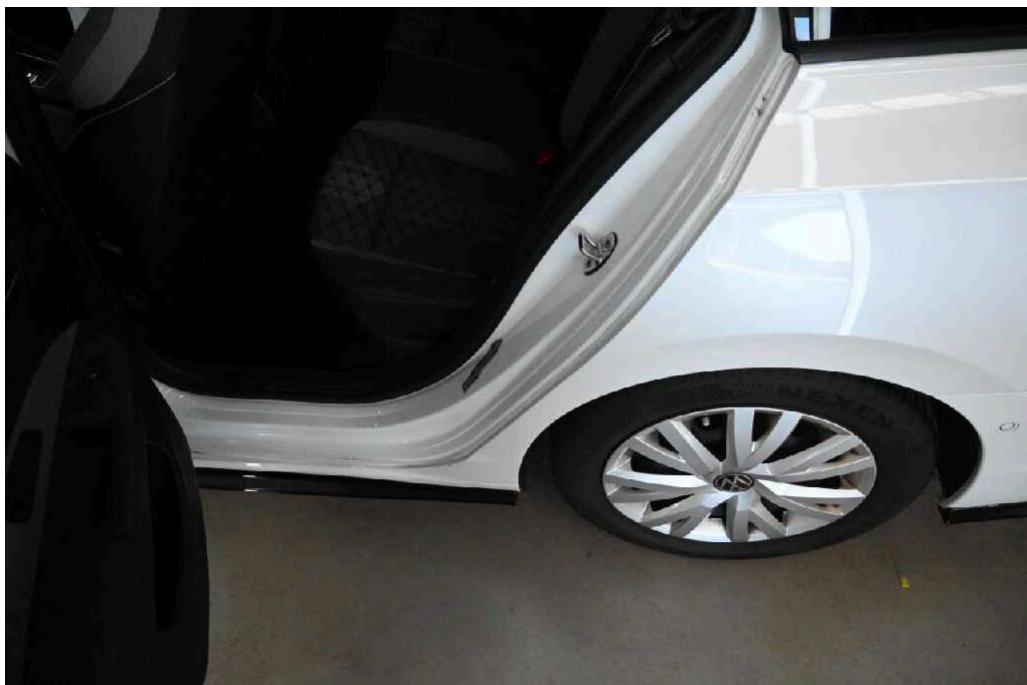
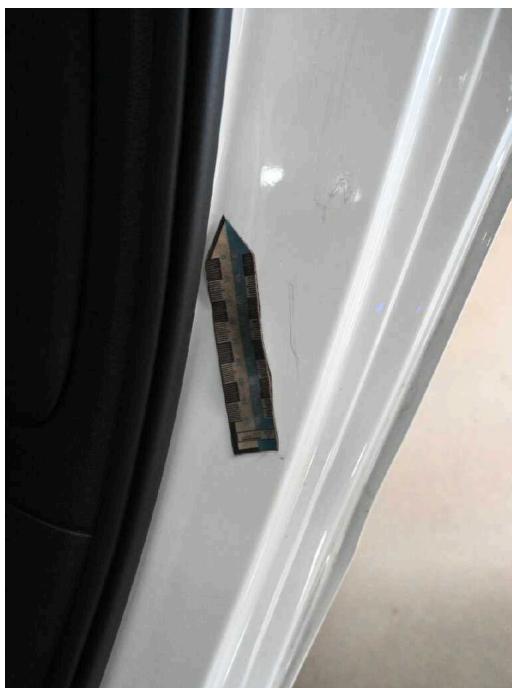
**Bild 27**

**Bild 26**  
Innenraum Einstieg hinten links Kratzer

Innenraum Einstieg hinten links Kratzer

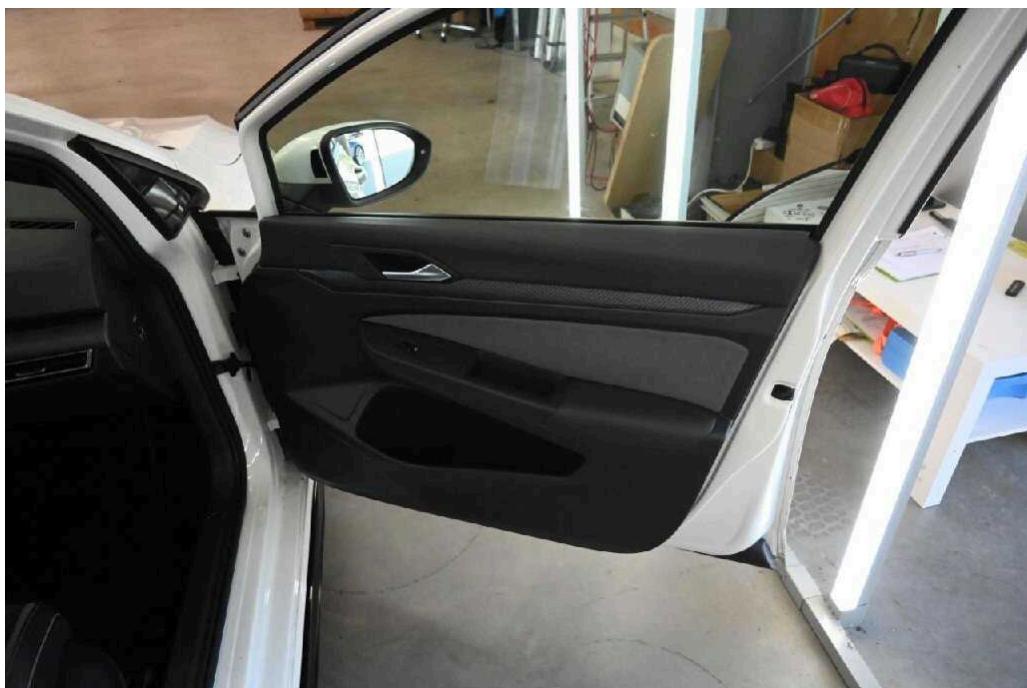
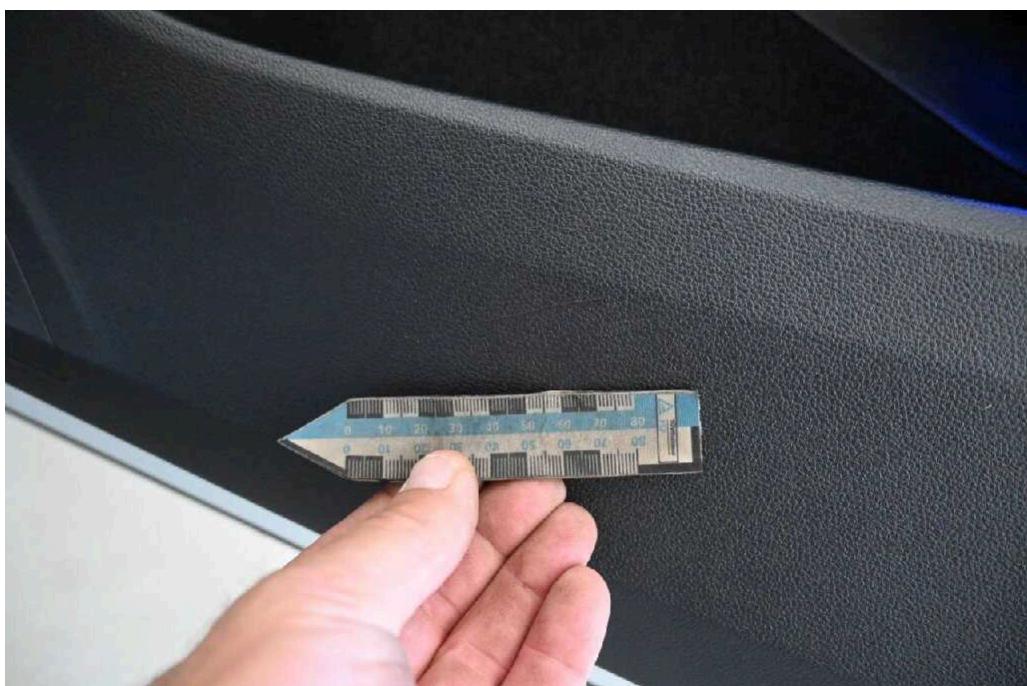
**Bild 29**

Innenraum Türverkleidung vorne rechts Kratzer

geschätzte Reparaturkosten (exkl. Mwst.)	Minderwert
<b>Innenraum / Kofferraum</b>	<b>40,00 €</b>	<b>40,00 €</b>
Innenraum, Innenraum, verschmutzt - reinigen +, Gebrauchsspuren, akzeptierter Schaden	0,00 €	0,00 €
Innenraum, Türverkleidung vorne rechts, Kratzer, Smart Repair - Kostenerweiterung möglich	40,00 €	40,00 €

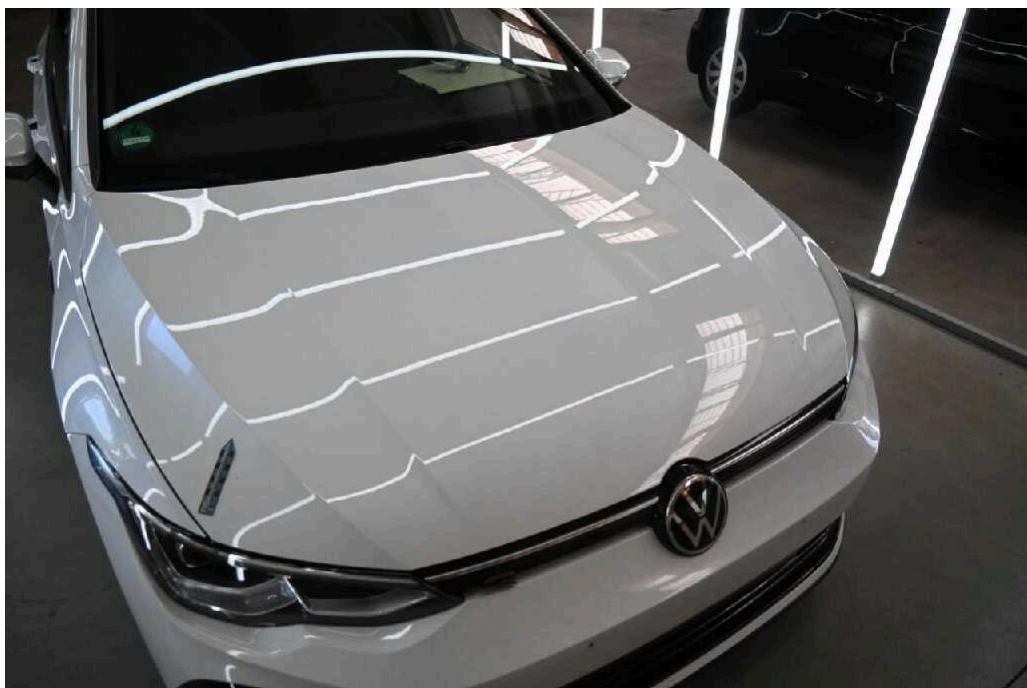
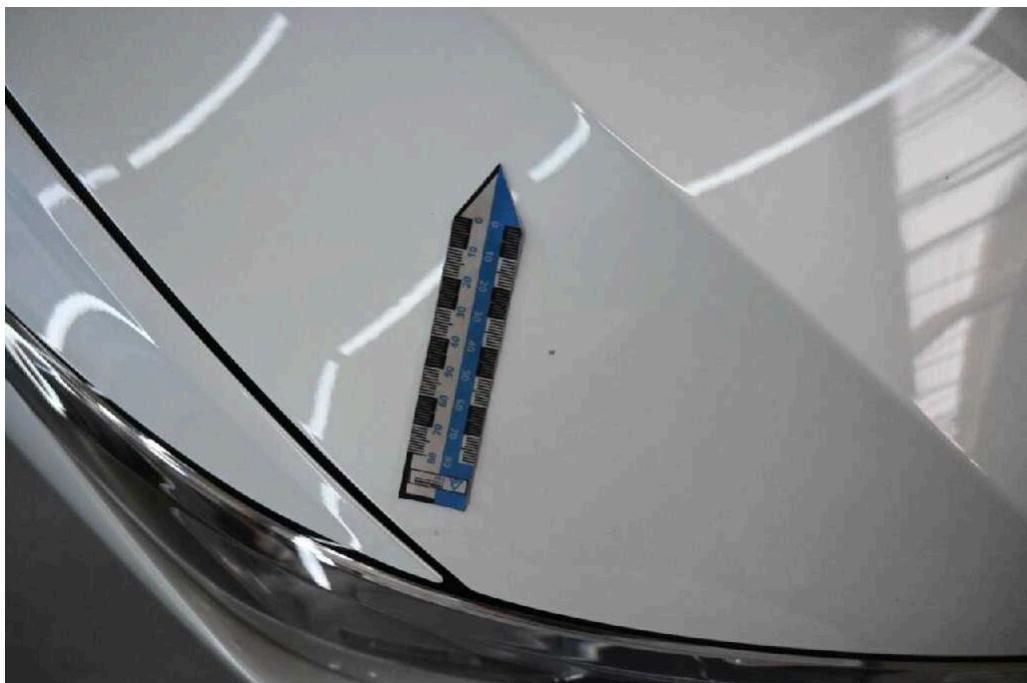
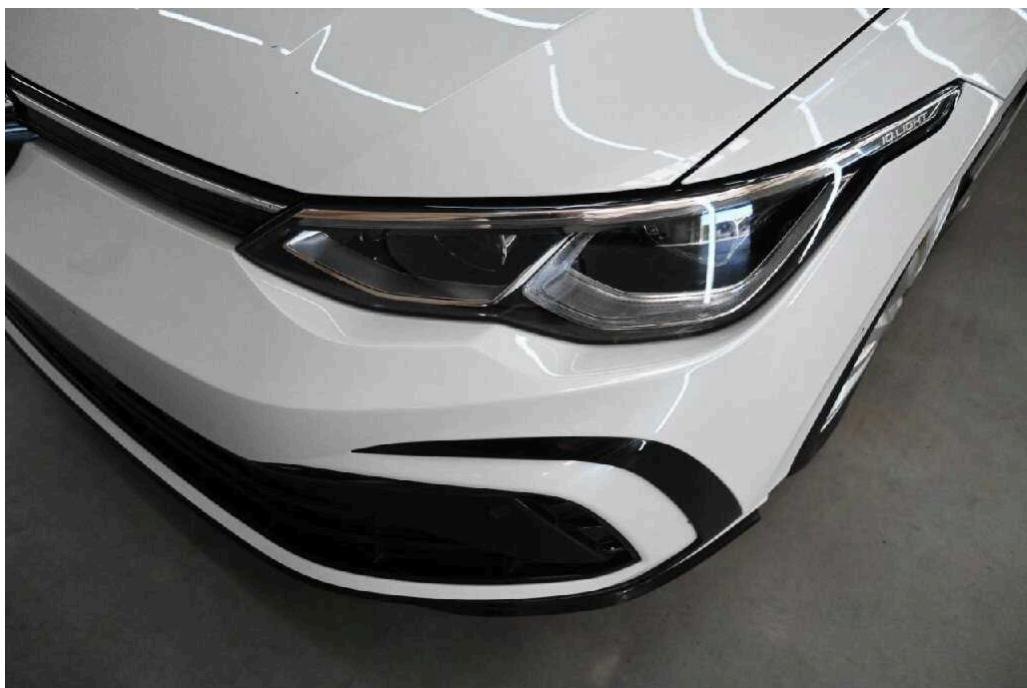
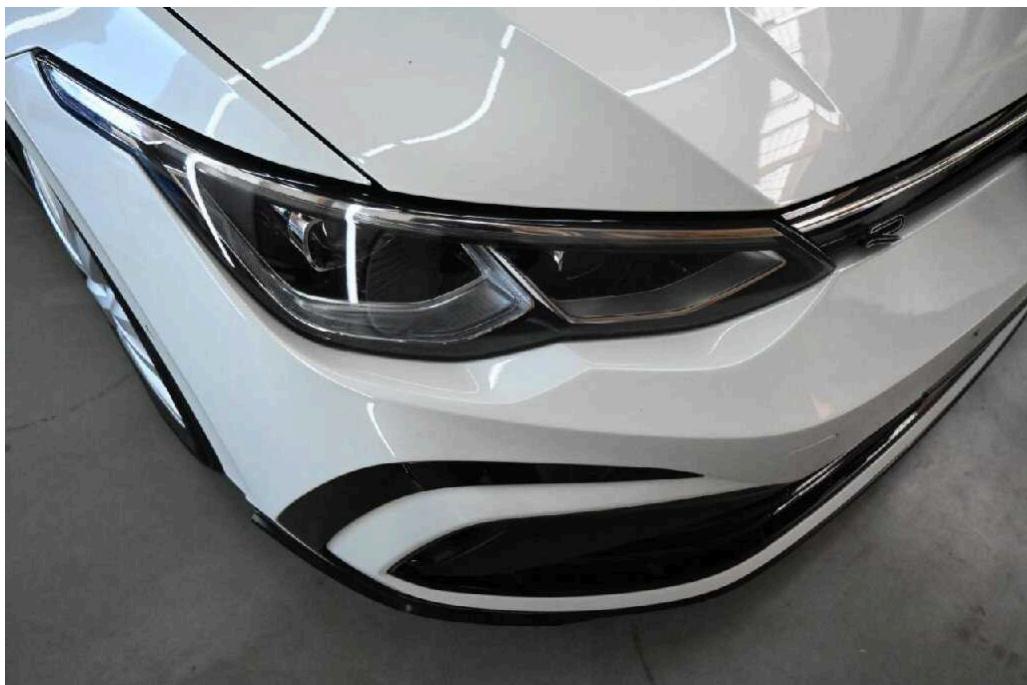
**Bild 31**  
Fahrzeugfront Fahrzeug vorn Steinschlag / -schläge

**Bild 32**  
Fahrzeugfront Fahrzeug vorn Steinschlag / -schläge

**Bild 33**  
Fahrzeugfront Fahrzeug vorn Steinschlag / -schläge

**Bild 34**  
Fahrzeugfront Fahrzeug vorn Steinschlag / -schläge

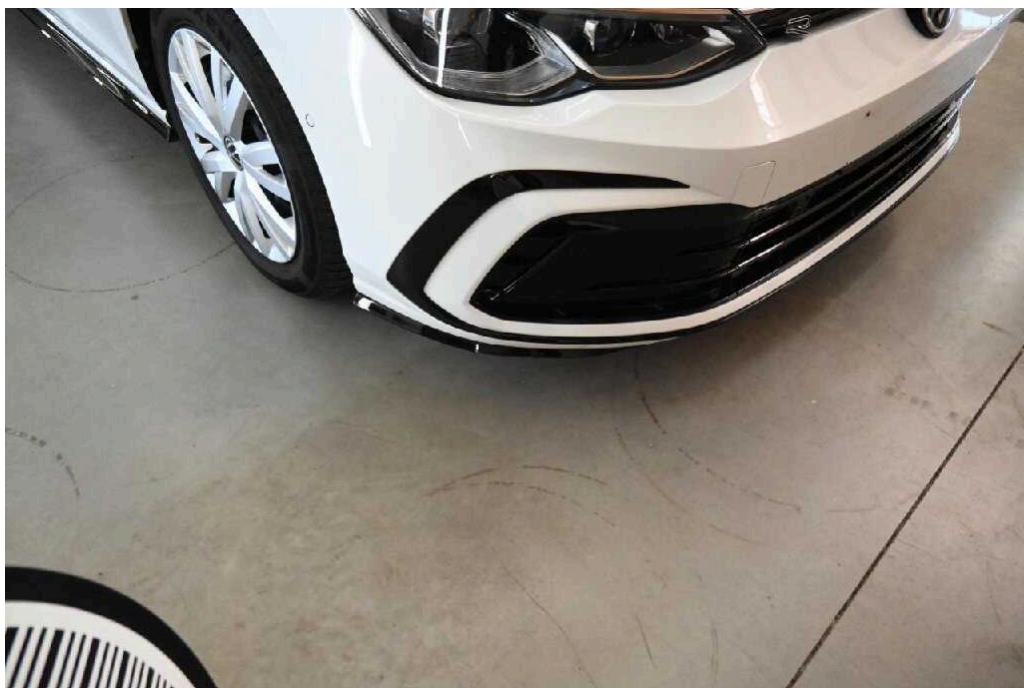
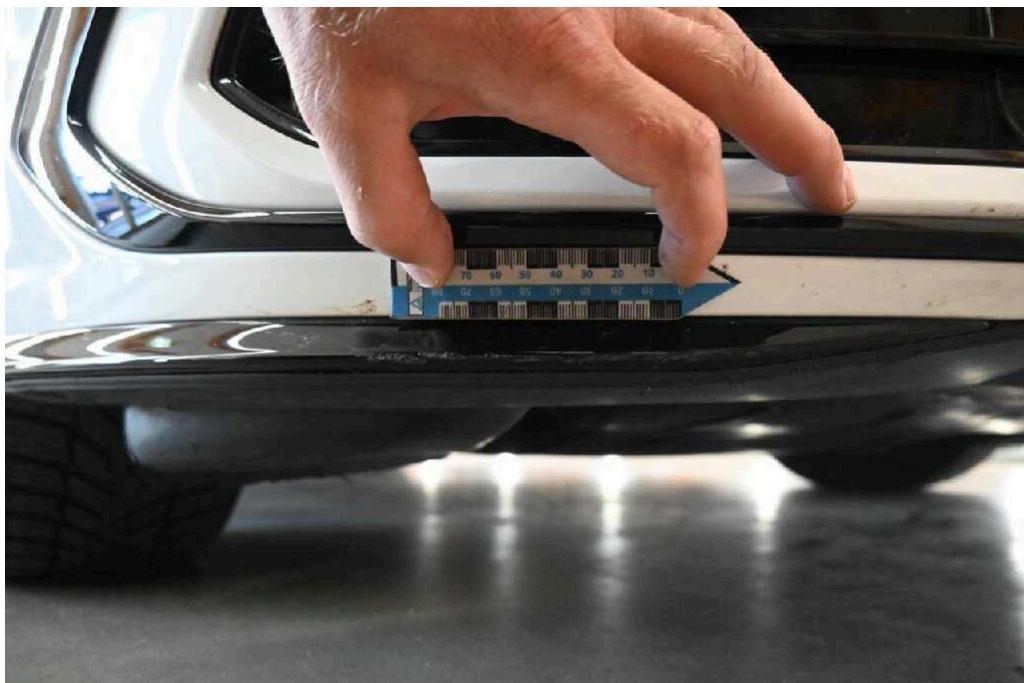
**Bild 35**  
Fahrzeugfront Frontspoiler verkratzt

**Bild 36**  
Fahrzeugfront Frontspoiler verkratzt

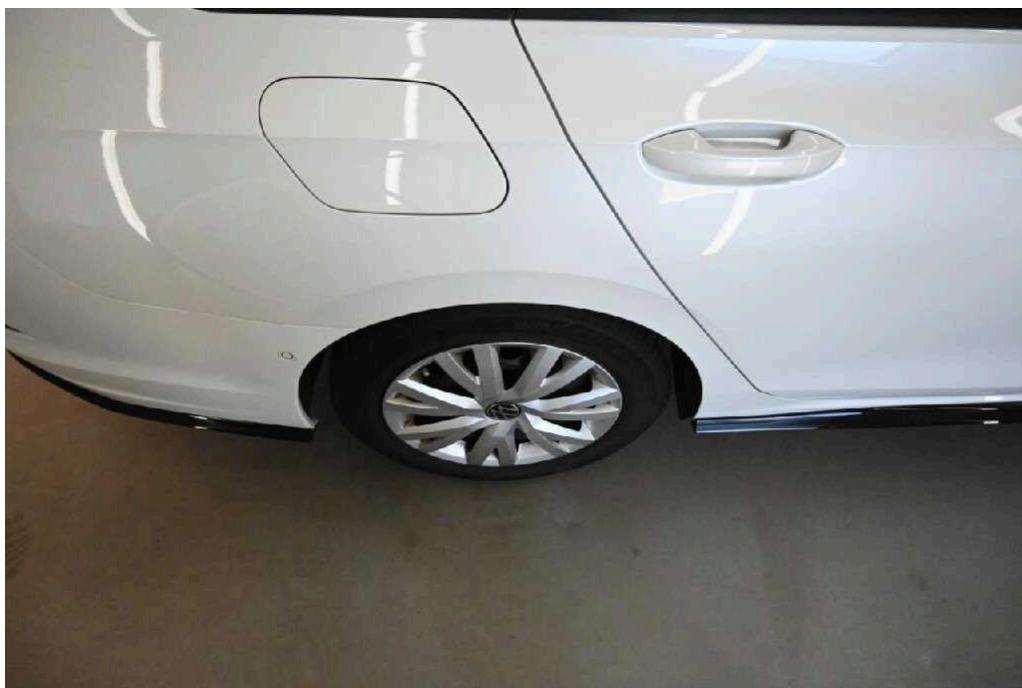
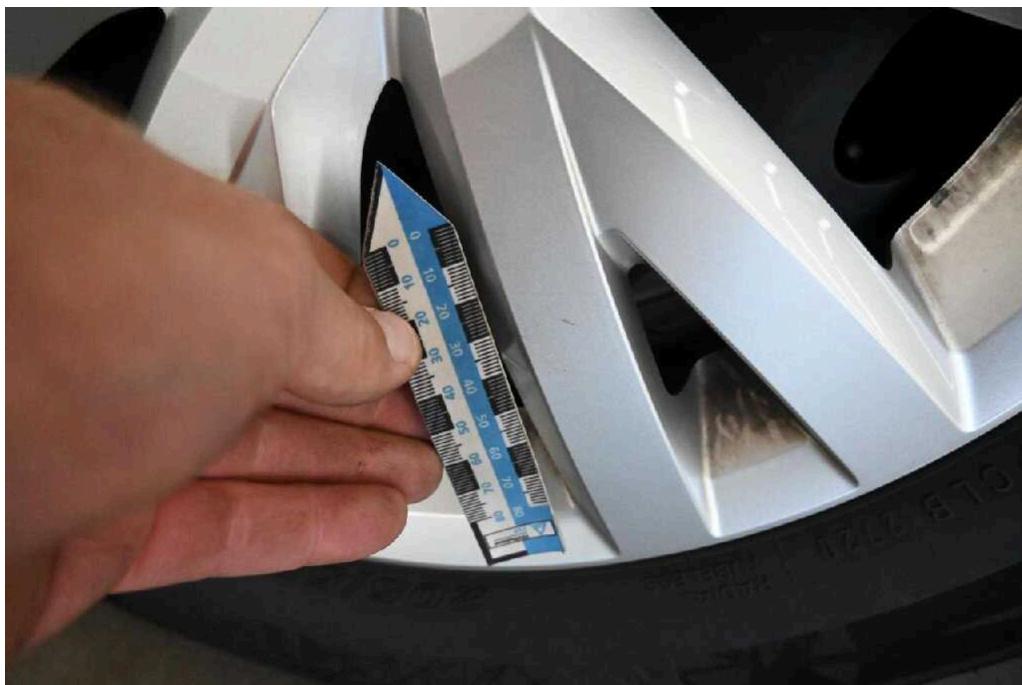
**Bild 37**  
Hinterachse Radkappe hinten rechts Gebrauchsspuren

**Bild 38**  
Hinterachse Radkappe hinten rechts Gebrauchsspuren

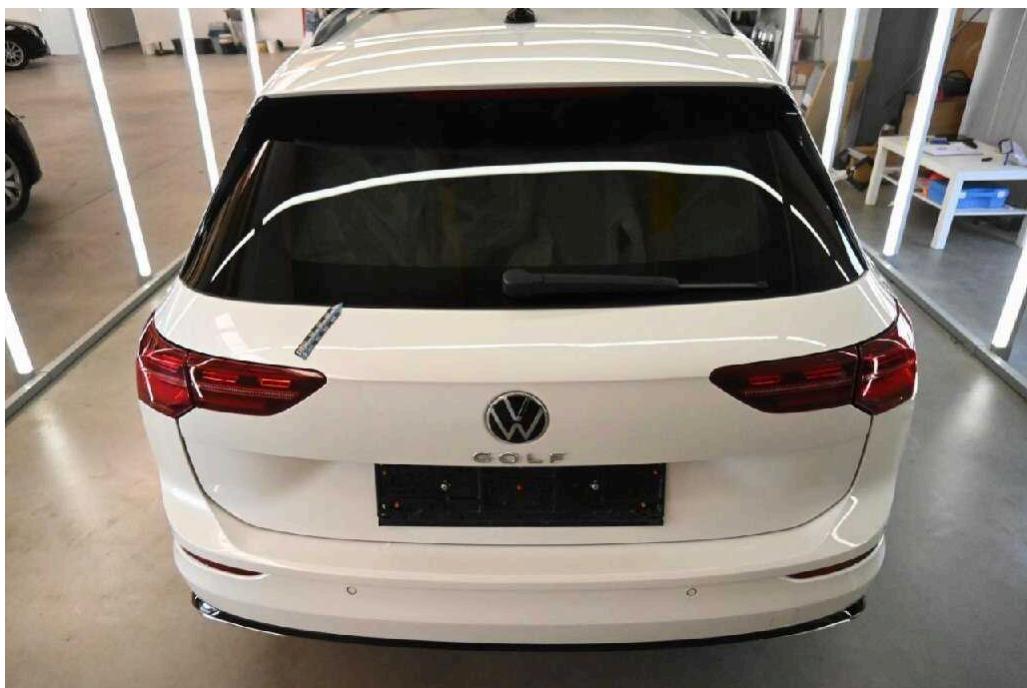
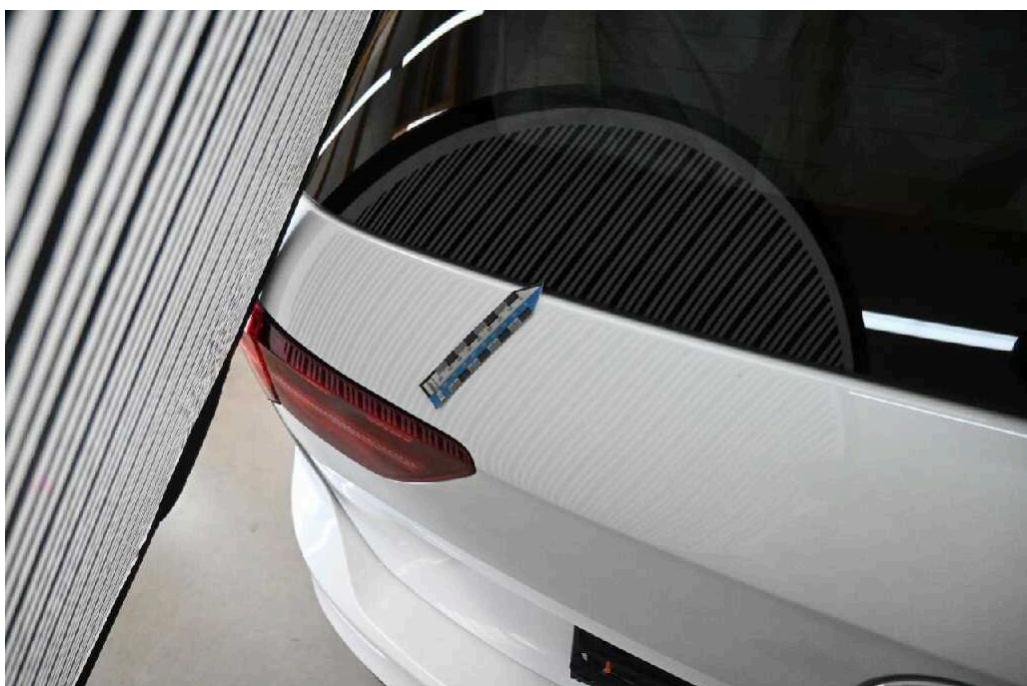
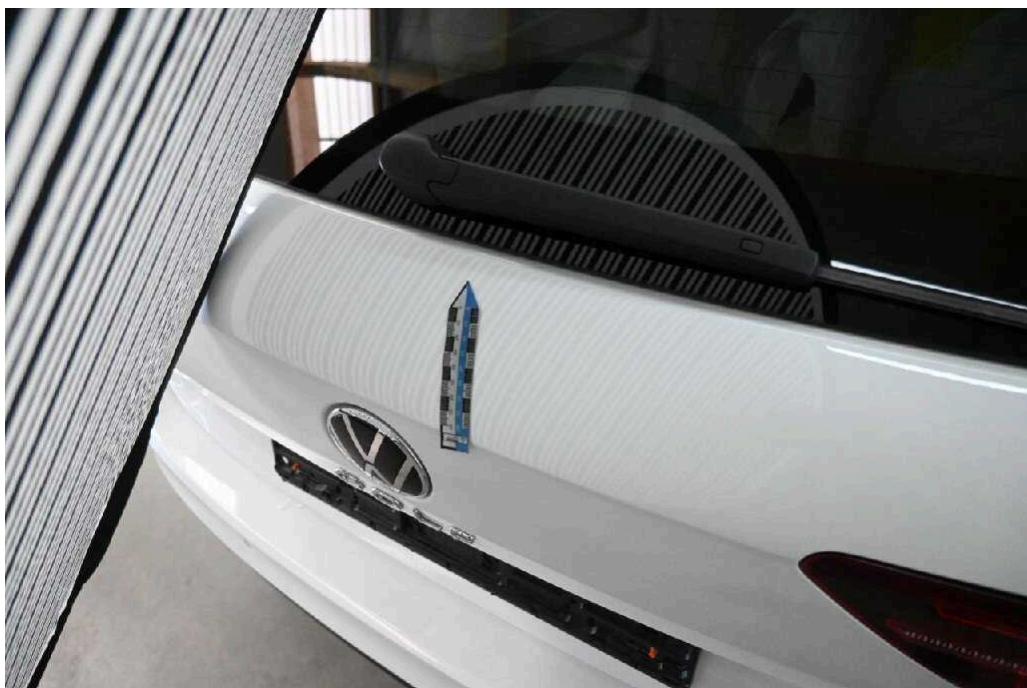
**Bild 41**

**Bild 39**  
Fahrzeugheck Heckklappe 2x Dellen

**Bild 40**  
Fahrzeugheck Heckklappe 2x Dellen

Fahrzeugheck Heckklappe 2x Dellen

geschätzte Reparaturkosten (exkl. Mwst.)	Minderwert
<b>Karosserie</b>	<b>140,00 €</b>	<b>140,00 €</b>
Fahrzeugheck, Heckklappe, 2x, Dellen, Smart Repair	140,00 €	140,00 €

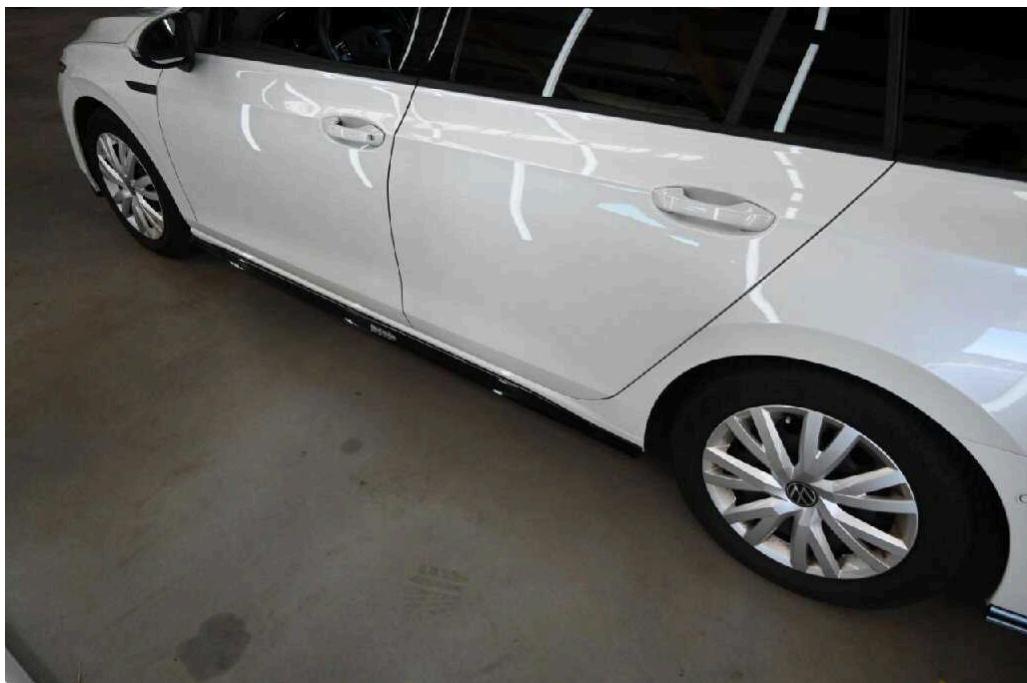
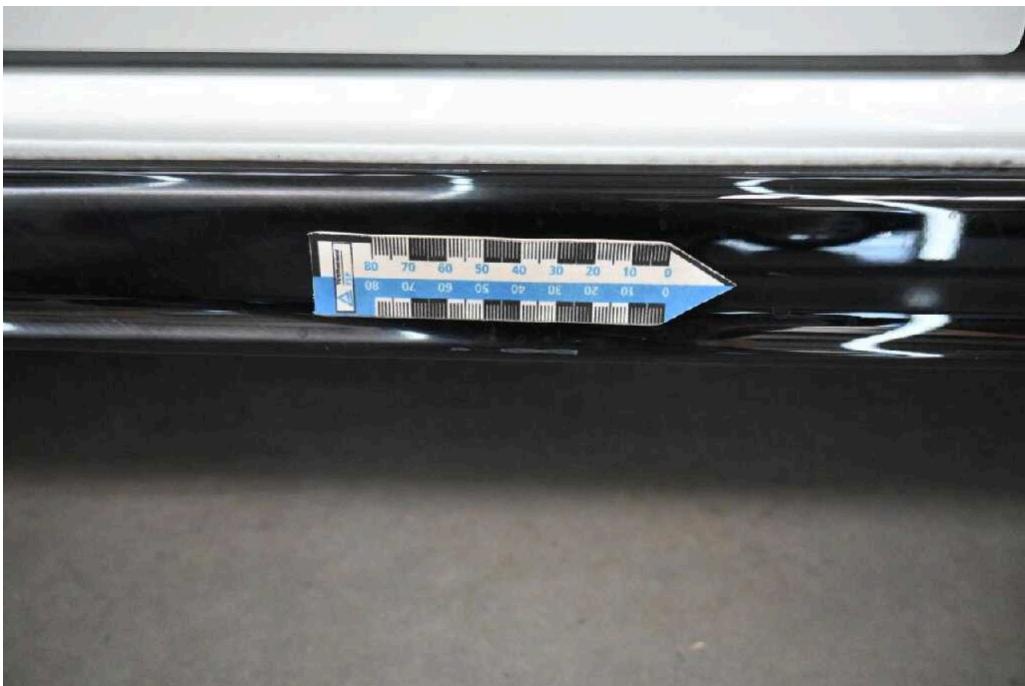
**Bild 42**

linke Seite Schwellerverkleidung links verkratzt
