## Expertise

Protokollnummer: 40931817  
Auftrags-Nr / Referenz: 25033209  
Besichtigungsdatum: 06.08.2025

Modell: Golf Variant 2.0 TDI SCR DSG Life

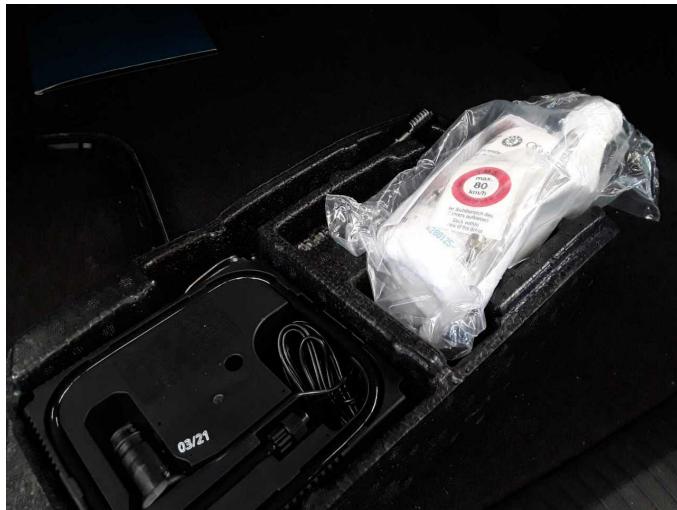
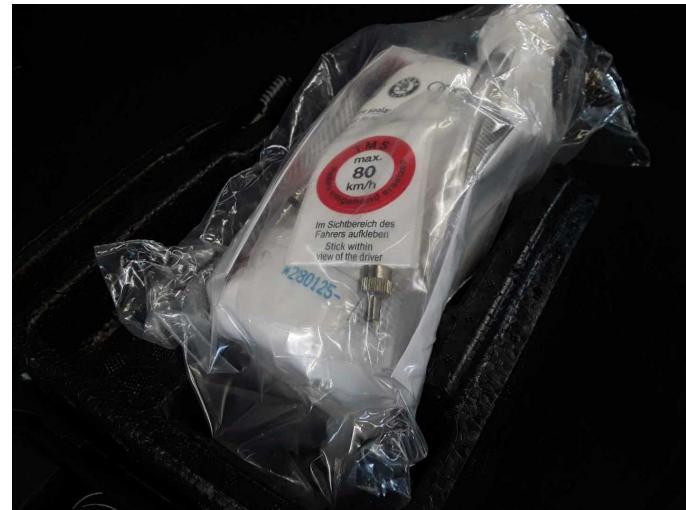
Beschädigung 1: Ausrüstung: Tirefit Füllmittel - abgelaufen - erneuern

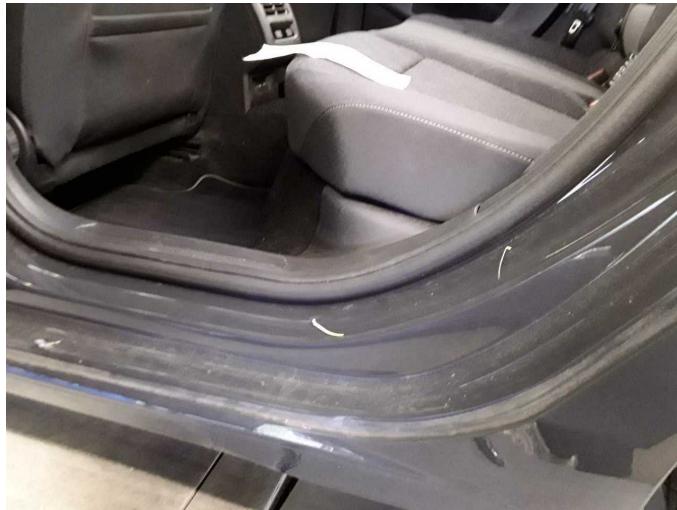
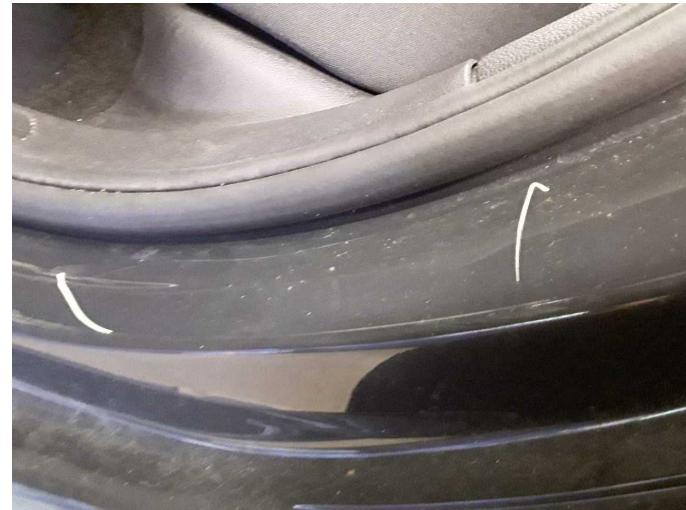
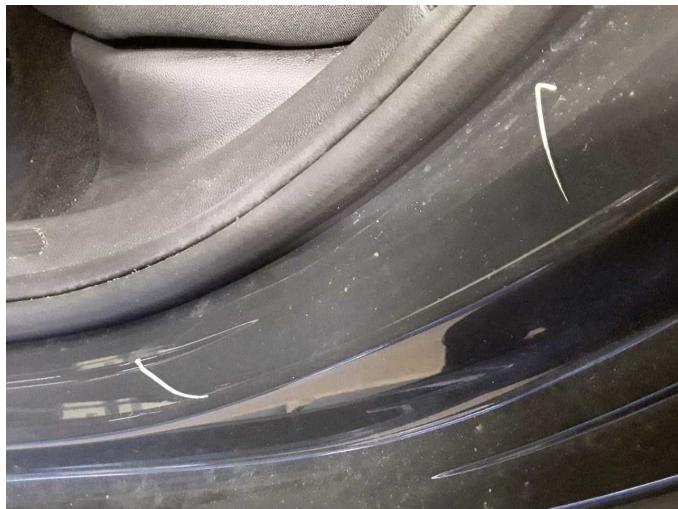
Beschädigung 2: Seitenwand links: Einstieg - Kratzer - Smart Repair

**Beschädigung 2:** Seitenwand links: Einstieg - Kratzer - Smart Repair

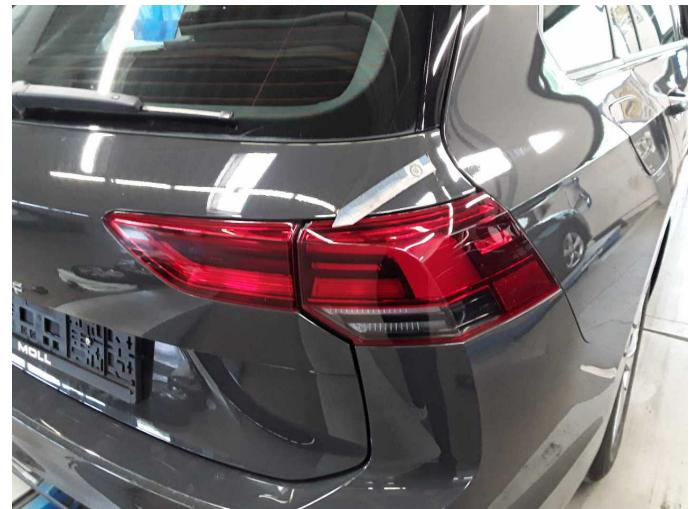
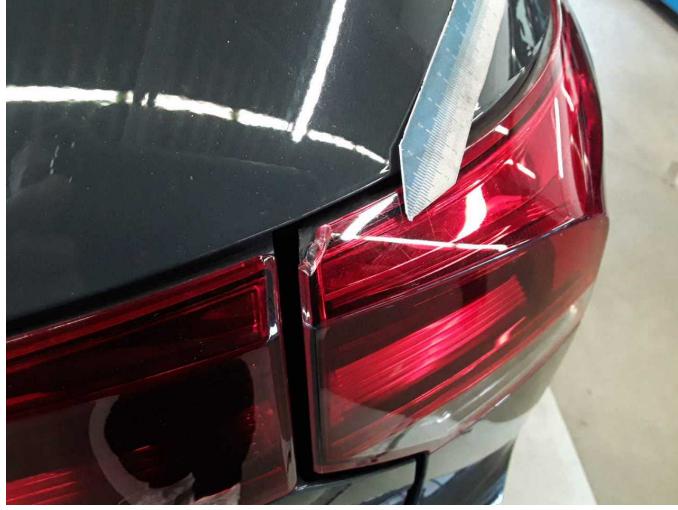
**Beschädigung 3:** Heckleuchte: Heckleuchte rechts - gebrochen / gerissen - erneuern

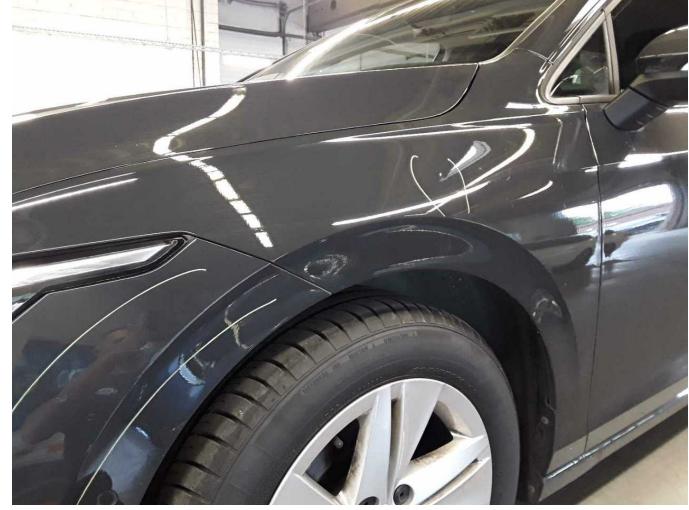
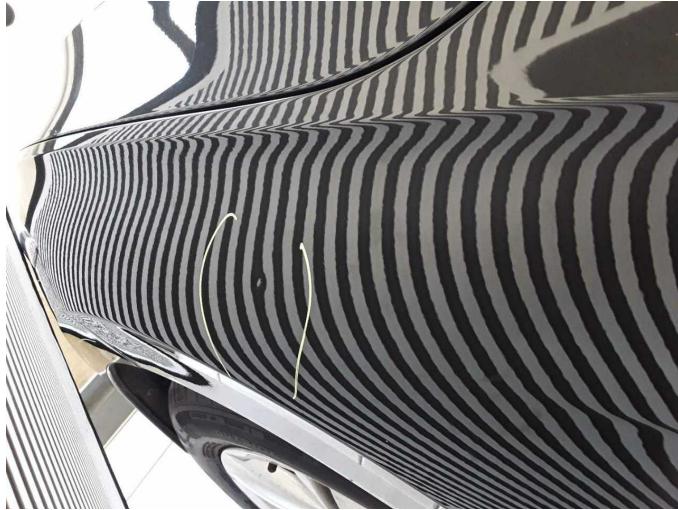
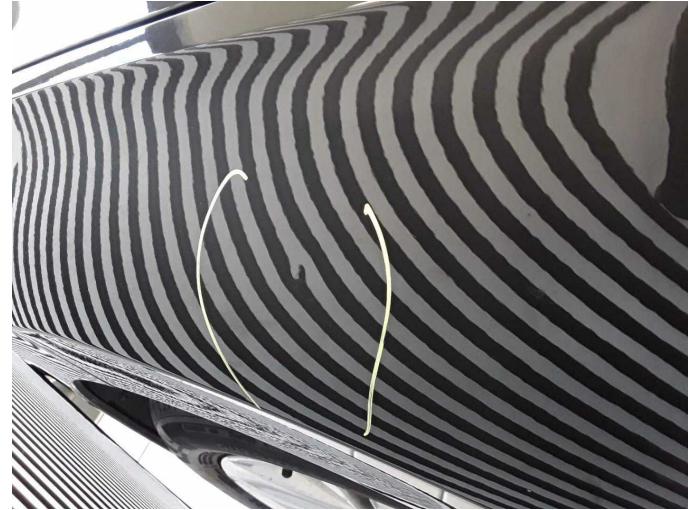
**Beschädigung 4:** Kotflügel links: Kotflügel links - Delle / Lackschaden - instandsetzen und lackieren

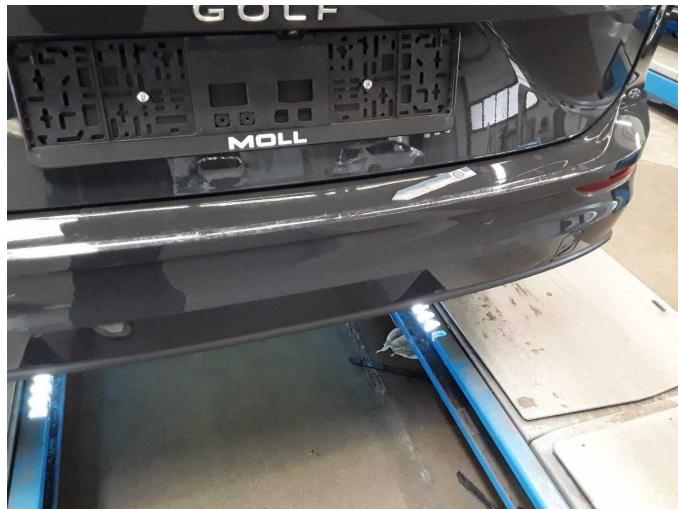
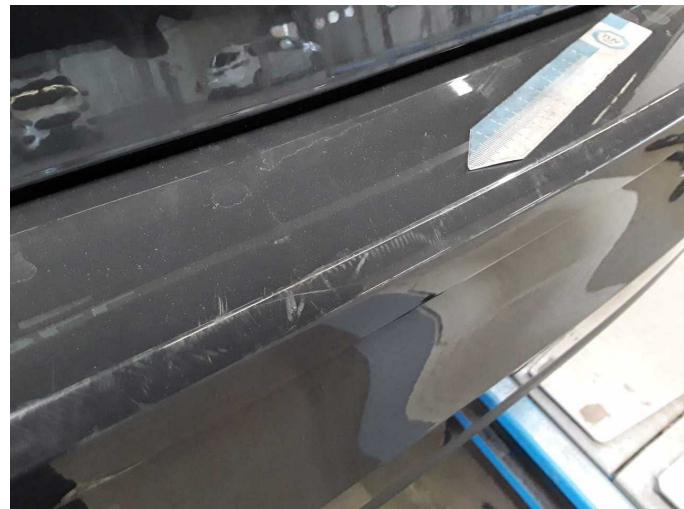
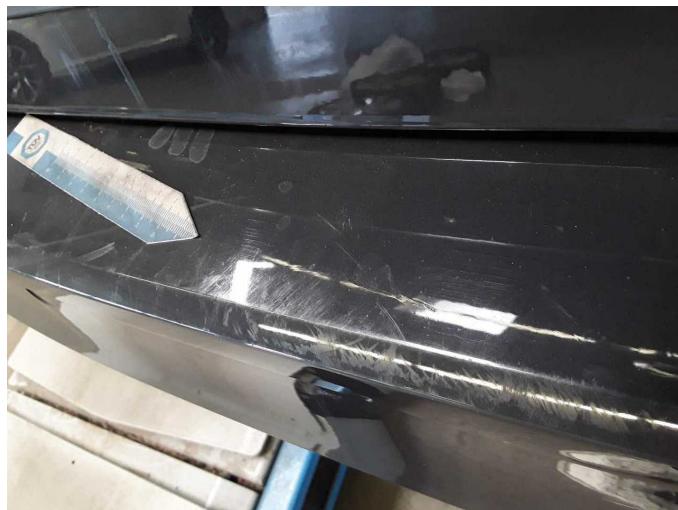
**Beschädigung 5:** Stossfänger hinten: Stossfänger hinten - verkratzt / verschürft - lackieren

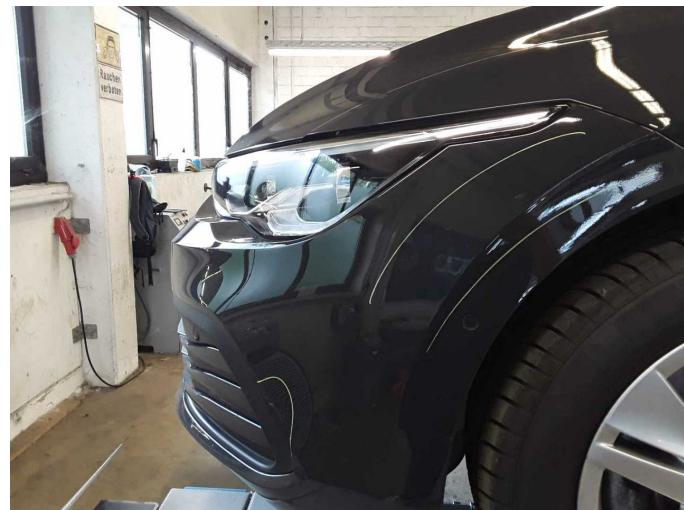
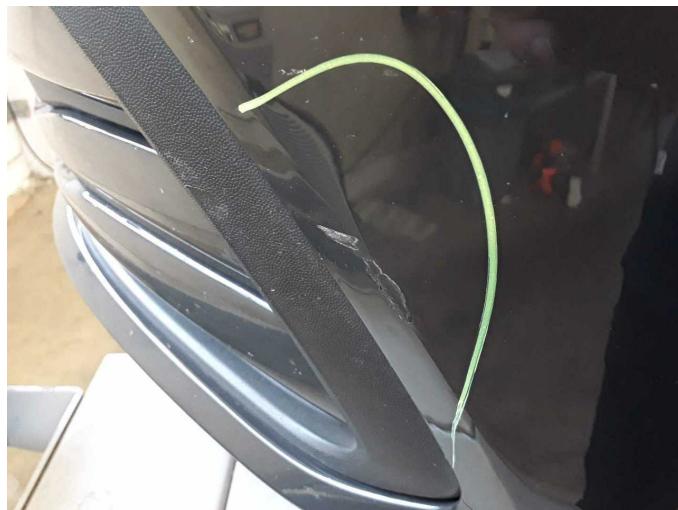
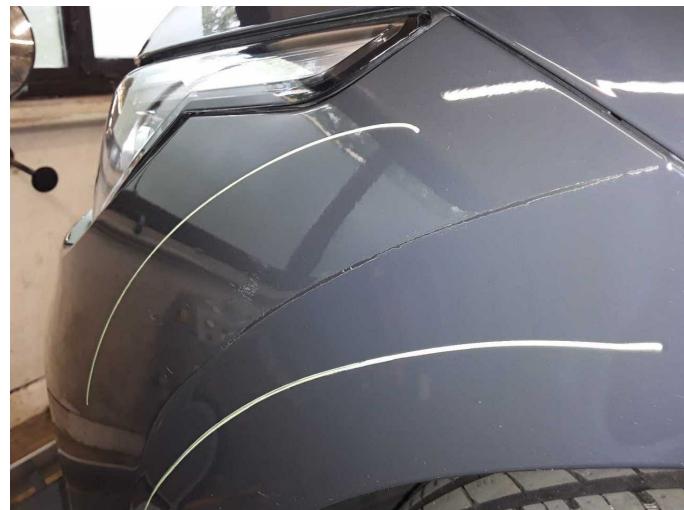
**Beschädigung 6:** Stossfänger vorn: Stossfänger vorn - Kratzer - lackieren

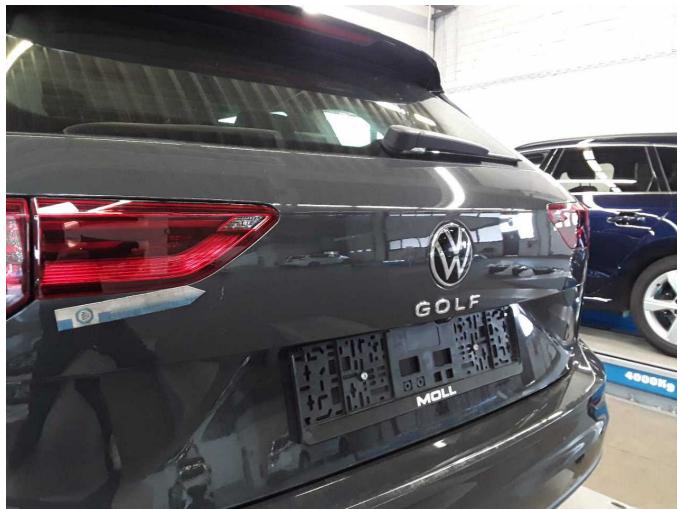
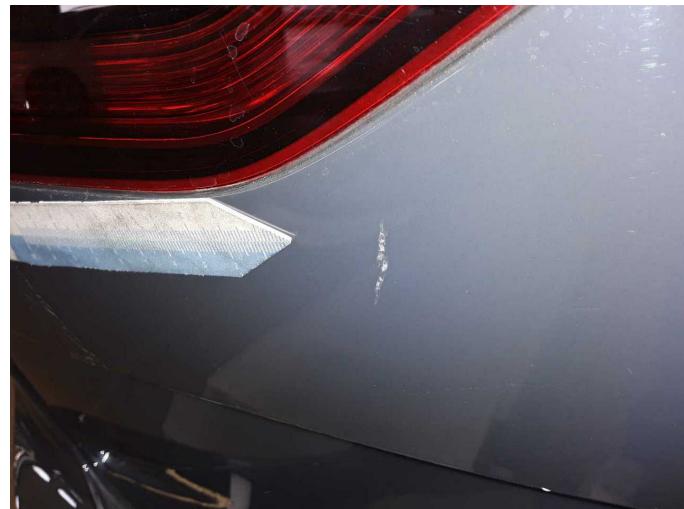
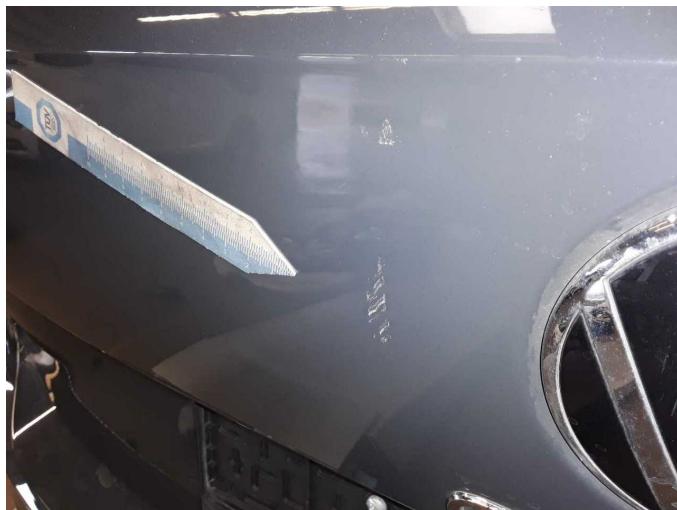
**Beschädigung 7:** Heckklappe/-tür: Heckklappe - Kratzer - lackieren
