Expertise

Protokollnummer: 41323712
Auftrags-Nr / Referenz: 25122282
Besichtigungsdatum: 01.09.2025

Modell: Golf Variant 2.0 TDI SCR DSG Life

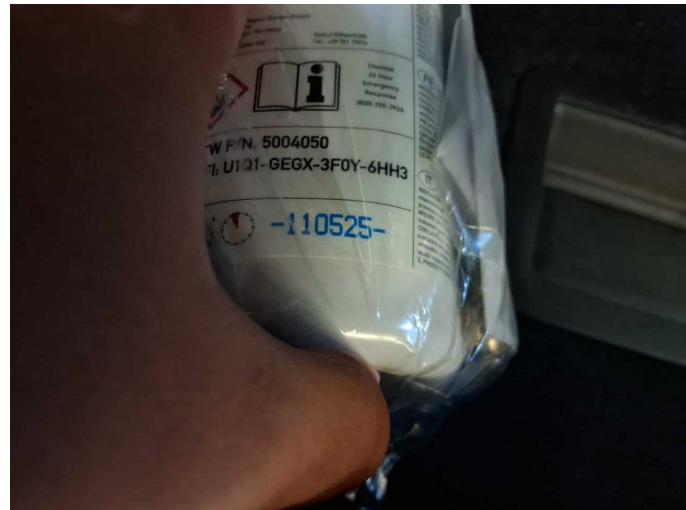
Beschädigung 1: Ausrüstung: Tirefit Füllmittel - abgelaufen - erneuern

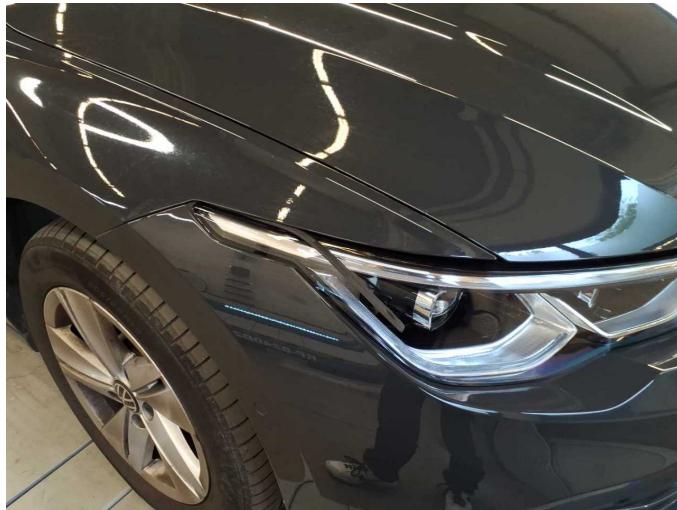
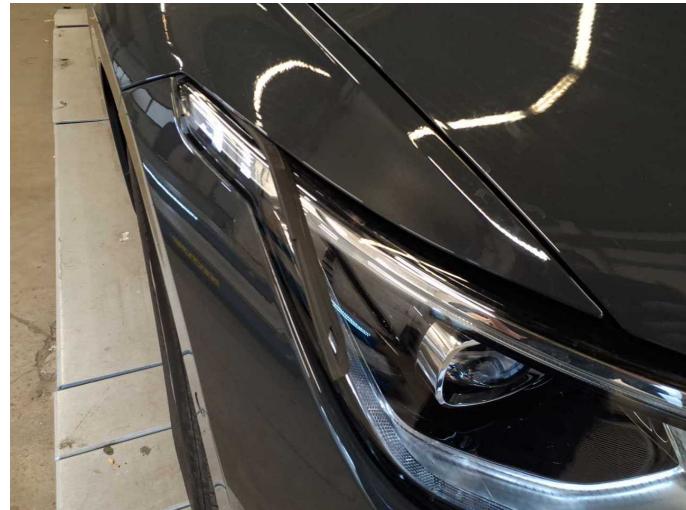
Beschädigung 2: Scheinwerfer: Scheinwerfer rechts (Gummidichtung) -
lose - instandsetzen

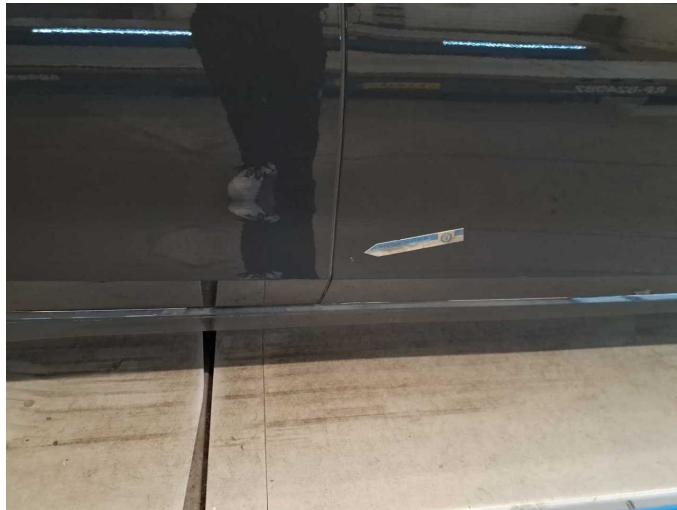
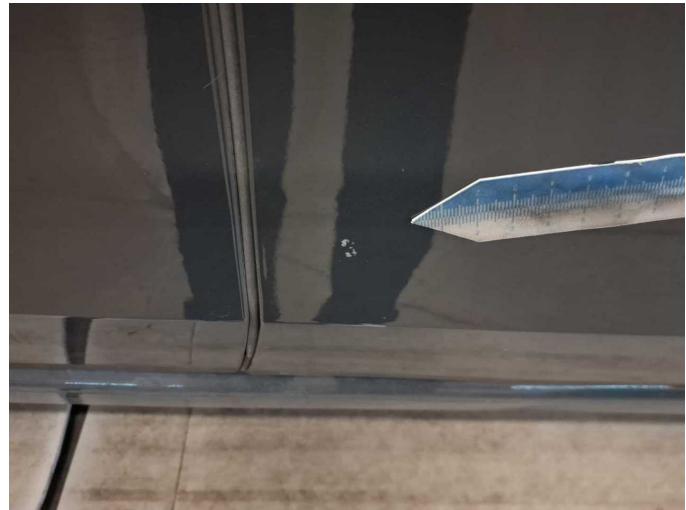
Beschädigung 3: Tür vorn rechts: Tür - Kratzer - Smart Repair

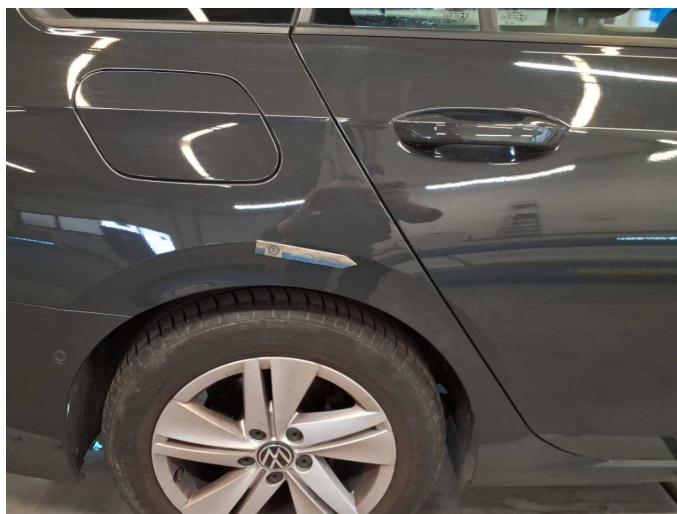
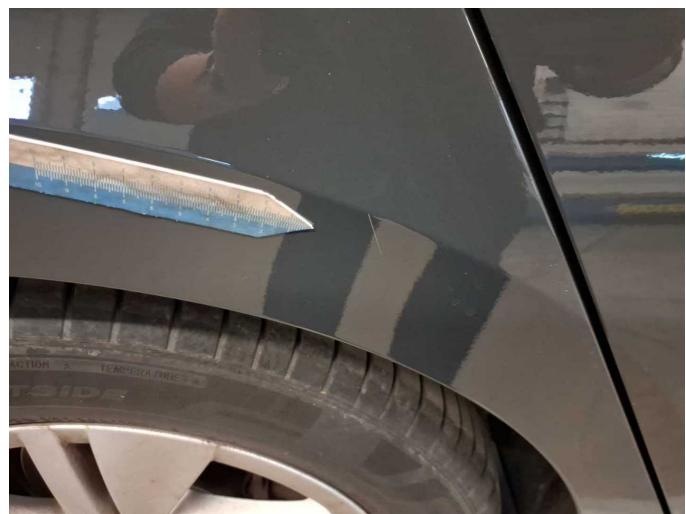
Beschädigung 4: Seitenwand rechts: Seitenwand - Kratzer - Smart Repair

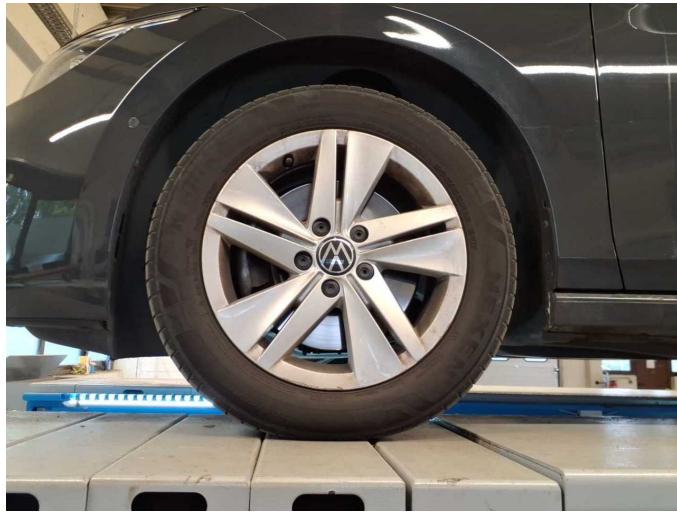
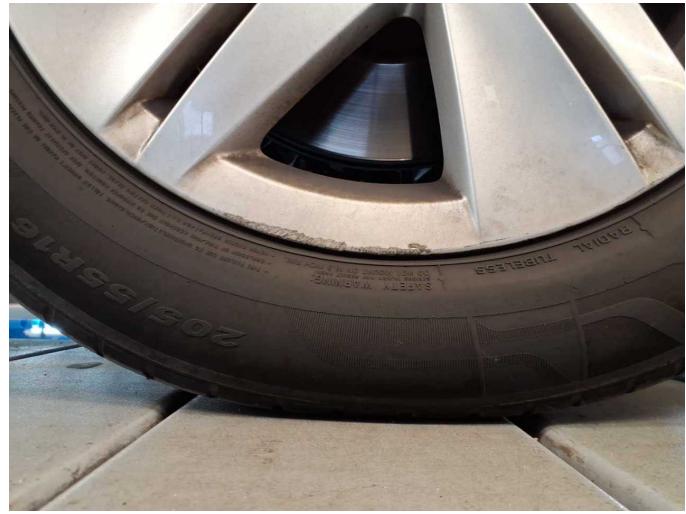
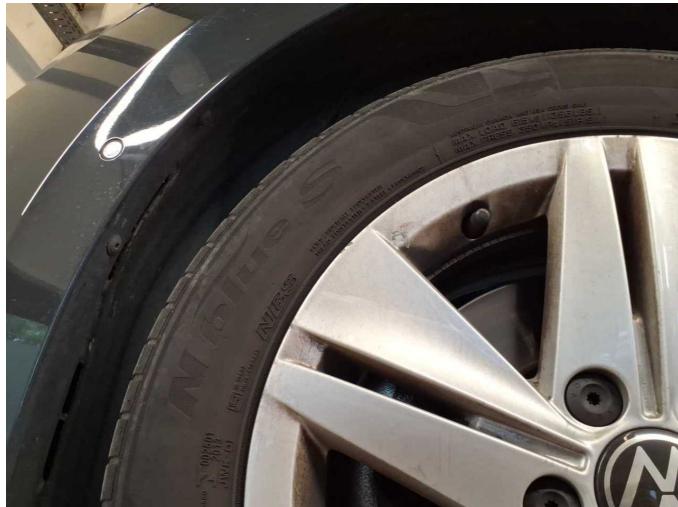
Beschädigung 5: Rad/Reifen: Leichtmetallfelge vorn links - Kratzer - Wertminderung

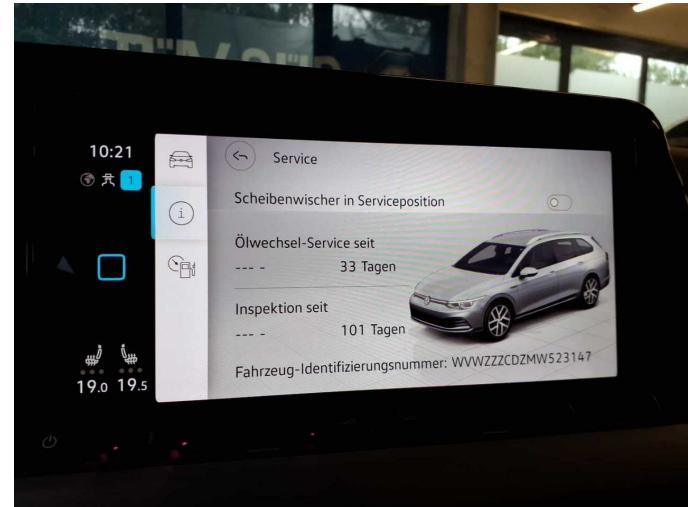
Beschädigung 6: Sonstiges: Inspektion/Wartung - fällig - durchführen

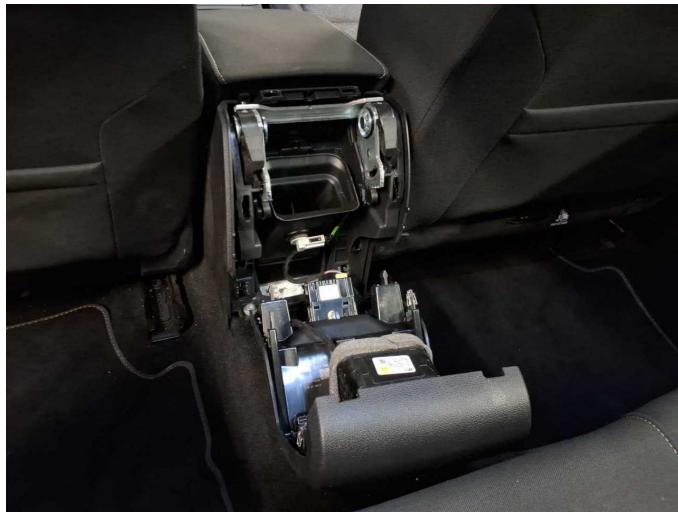
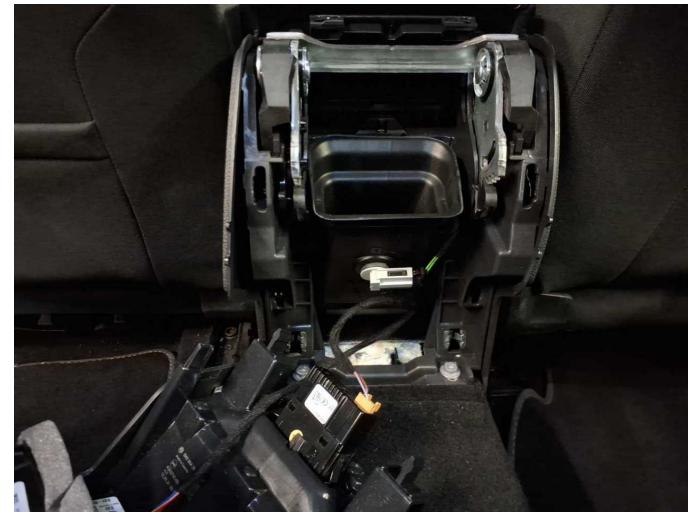
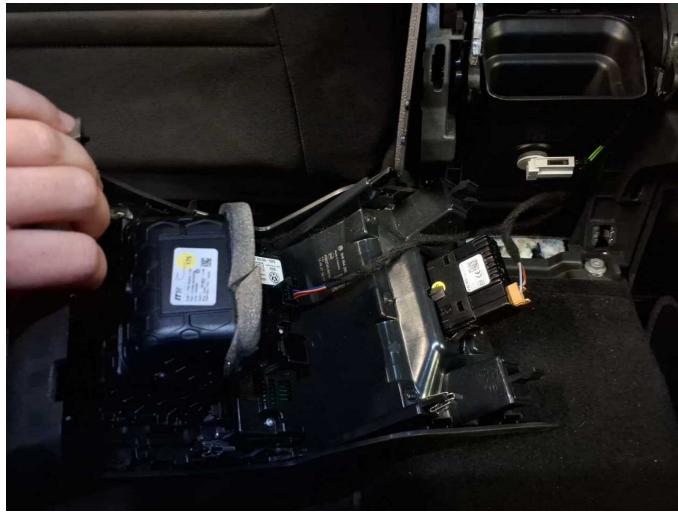
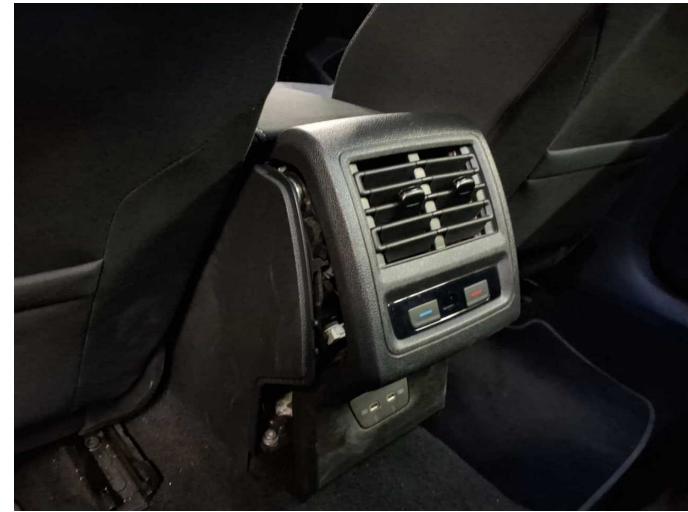
Beschädigung 7: Instrumententafel: Mittelkonsole hinten - gebrochen / gerissen - erneuern

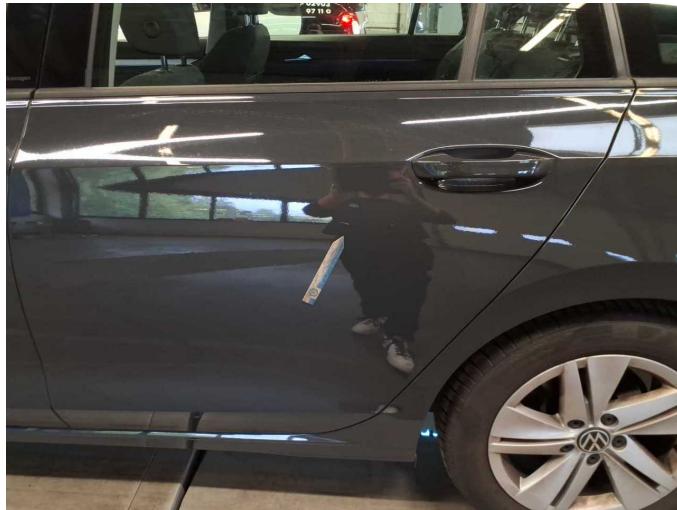
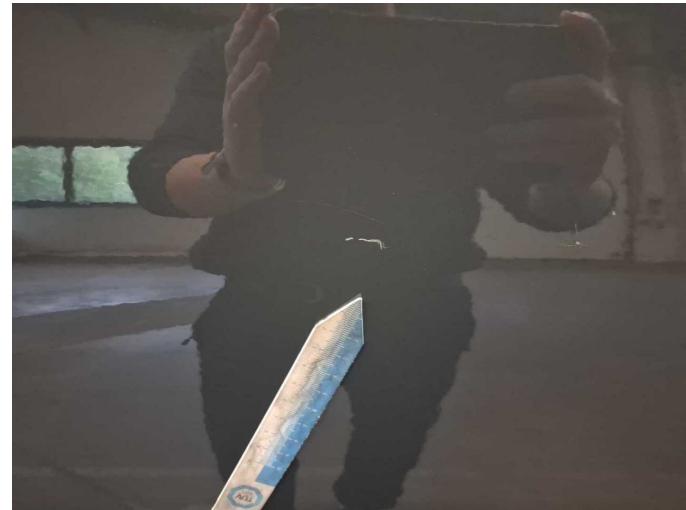
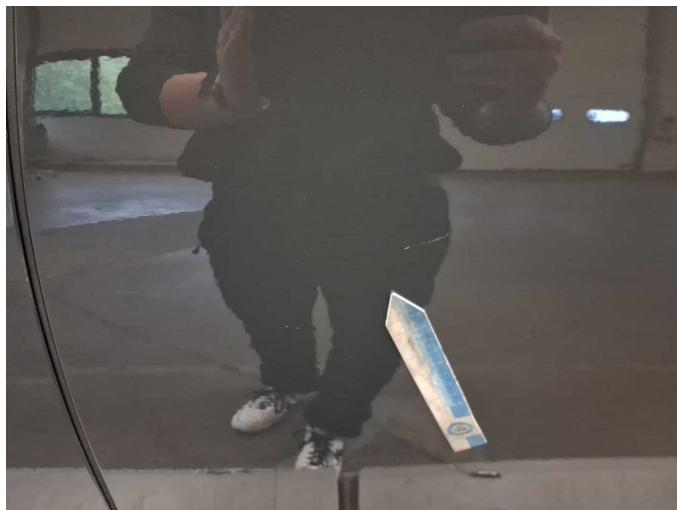
Beschädigung 8: Tür hinten links: Tür - Kratzer - lackieren

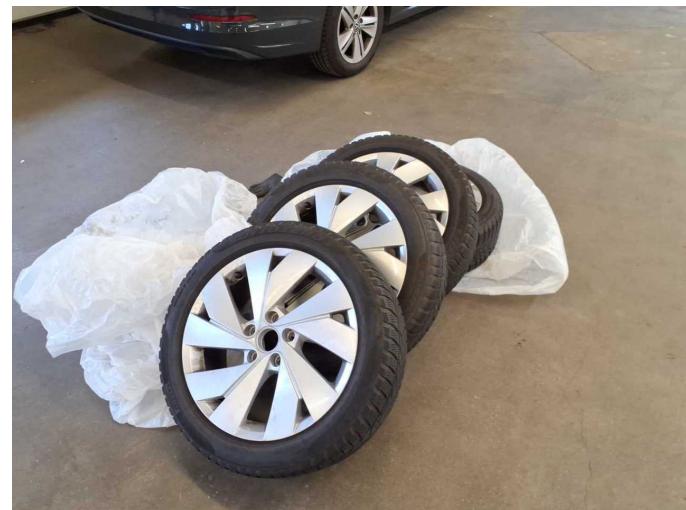
Fehlteil 1: 2.Radsatz: Radblendensatz komplett (Nabendeckel) - fehlt - erneuern
