VW Golf  
GOLF 1.0 ETSI O

FIN	WVWZZZCDZNW024164
Kilometerstand	93.876 km
Erstzulassungsdatum	30.08.2022

AUFTRAGSDETAILS

Begutachtungsdatum	07.10.2025 05:47:19	Inspektionsort	CAT GmbH & Co. KG Düren
--------------------	---------------------	----------------	-------------------------

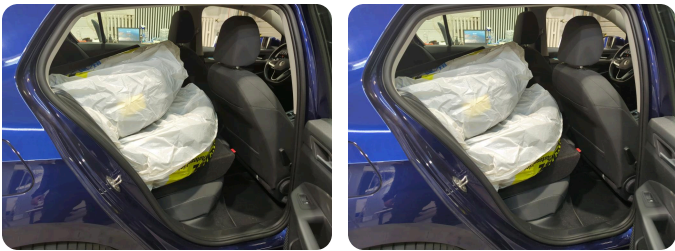
1 | Innenraum

Typ	Deformiert
Schweregrad	Unbekannt
Reparaturmethode	Keine Reparatur
Ursache	Bei Inspektion festgestellt

**Kommentare:** Folgeschäden durch Reifenlagerung auf Rücksitzbank möglich
