# VOLKSWAGEN Golf VIII

## Golf 1.0 eTSI OPF DSG

FIN	WVWZZZCDZNW120328
Kilometerstand	92.689 km
Erstzulassungsdatum	22.12.2021

Begutachtungsdatum 03.09.2025 16:19:42

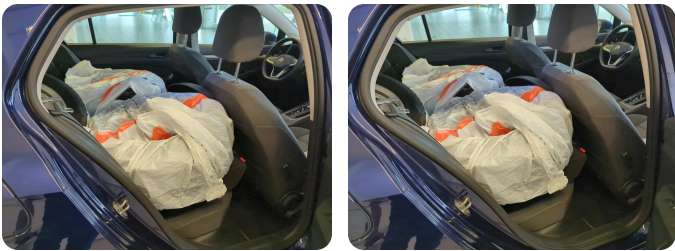
1 | Innenraum

Typ	Deformiert
Schweregrad	Unbekannt
Reparaturmethode	Keine Reparatur
Ursache	Bei Inspektion festgestellt

**Kommentare:** Folgeschäden durch Reifenlagerung auf Rücksitzbank möglich
