ZUSTANDSBERICHT

Auftragsnummer: 24A0117603-2

Besichtigungsdatum: 24.02.2025

Typ: Golf VIII 2.0 TDI Life (EURO 6d)

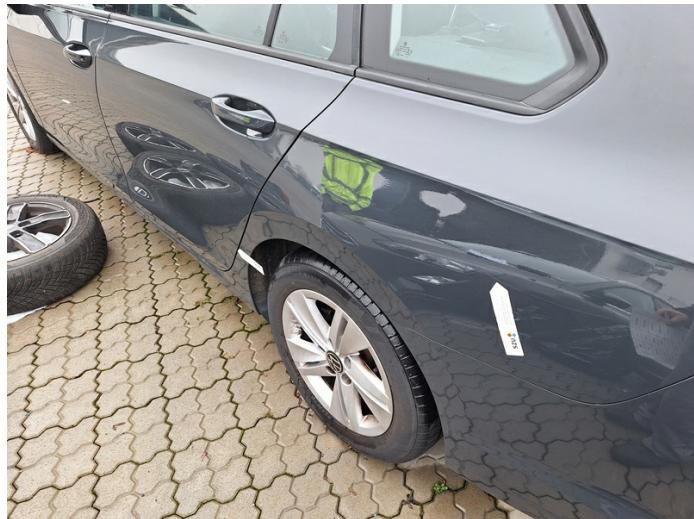
Seitenwand links: Kratzer (Foto 1)

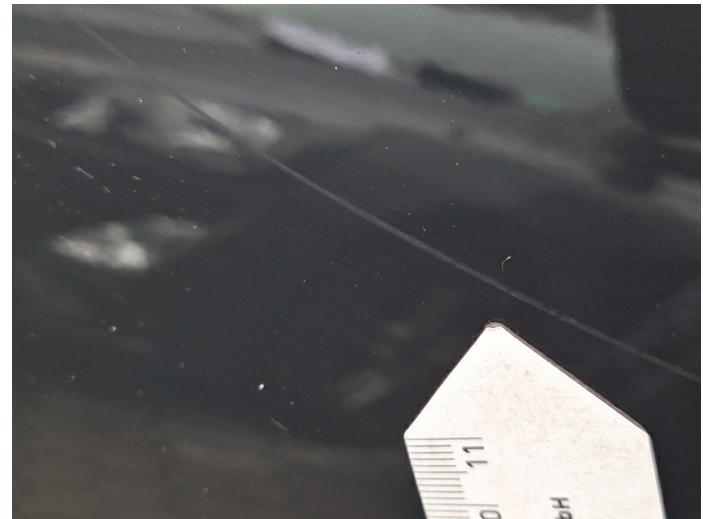
Seitenwand links: Kratzer (Foto 2)

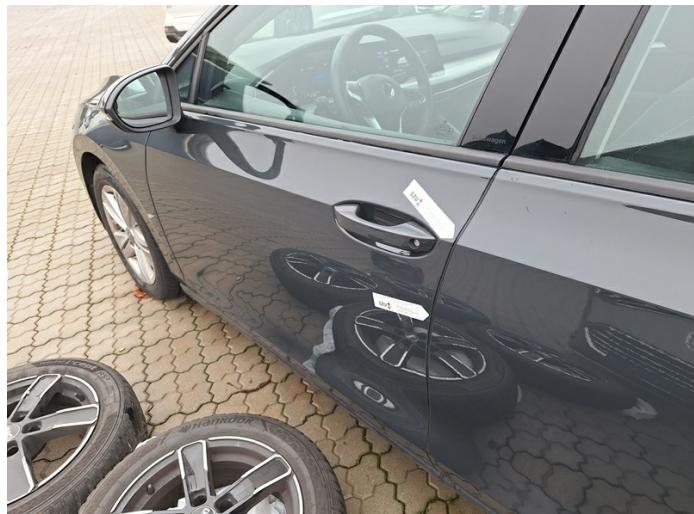
Tür vorne links: verschrammt (Foto 3)

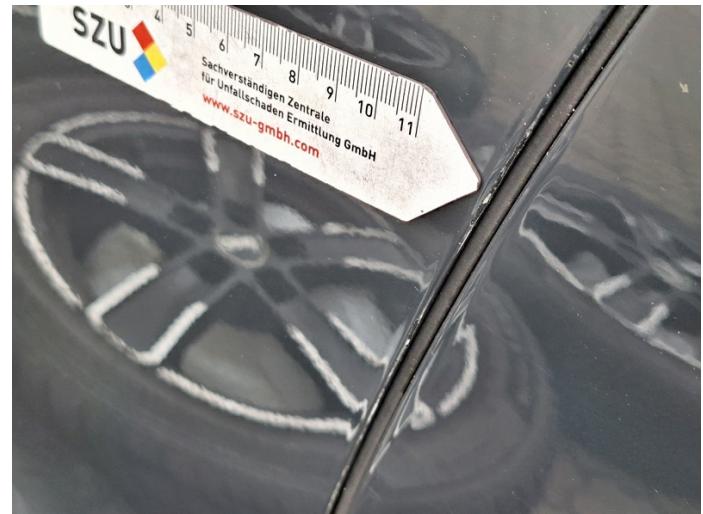
Tür vorne links: verschrammt (Foto 4)

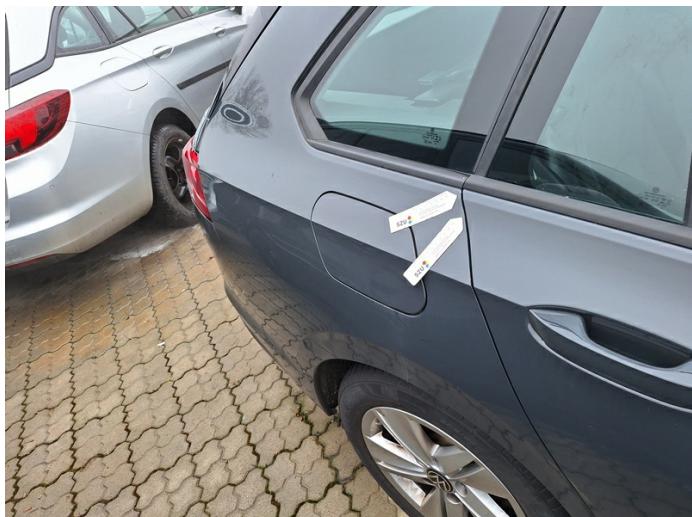
Seitenwand rechts: verschrammt (Foto 5)

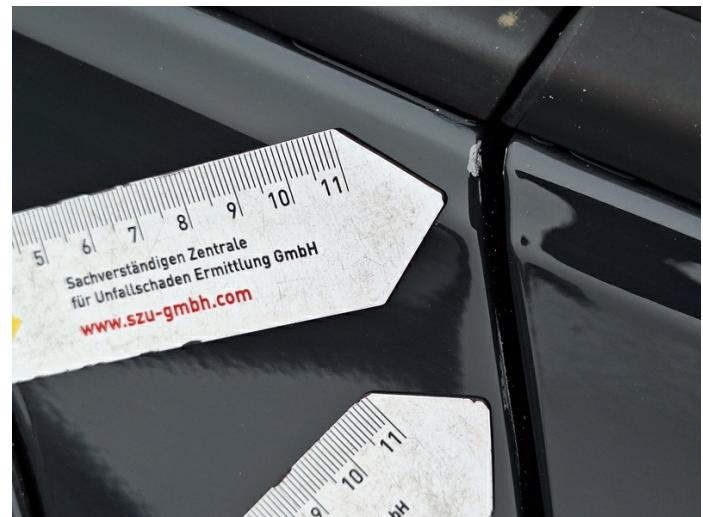
Seitenwand rechts: verschrammt (Foto 6)

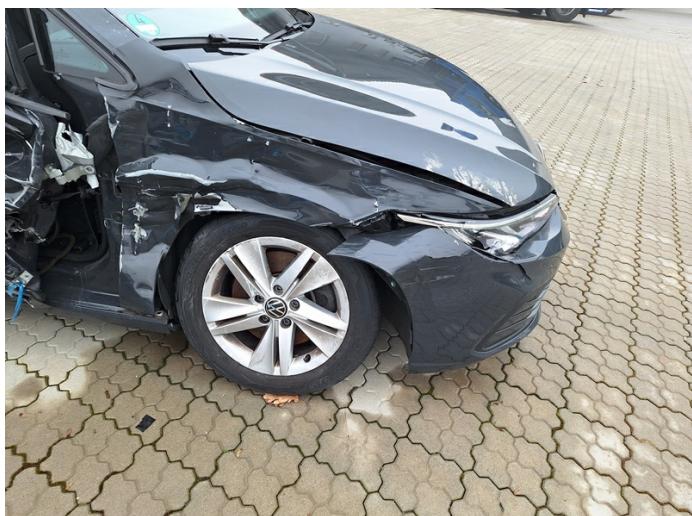
Fahrzeug: Unfallschaden (Foto 7)

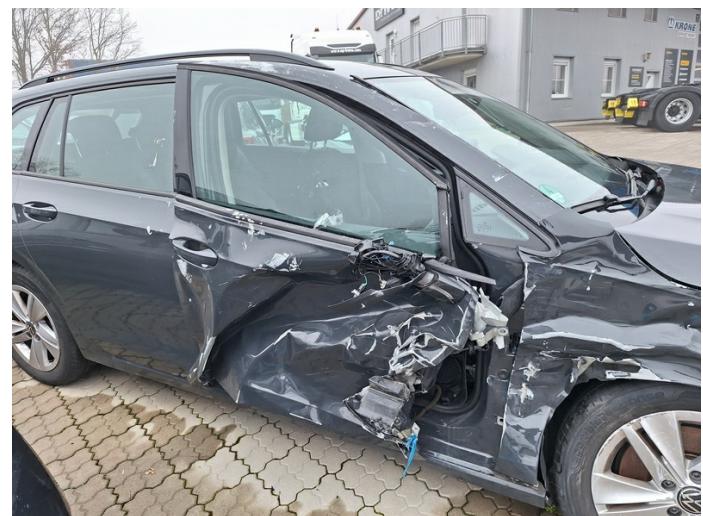
Fahrzeug: Unfallschaden (Foto 8)

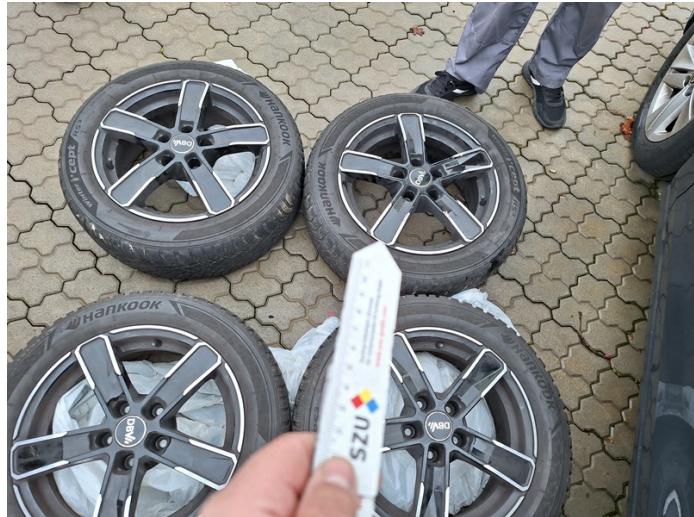
Zusatzfelge: verschrammt (Foto 9)

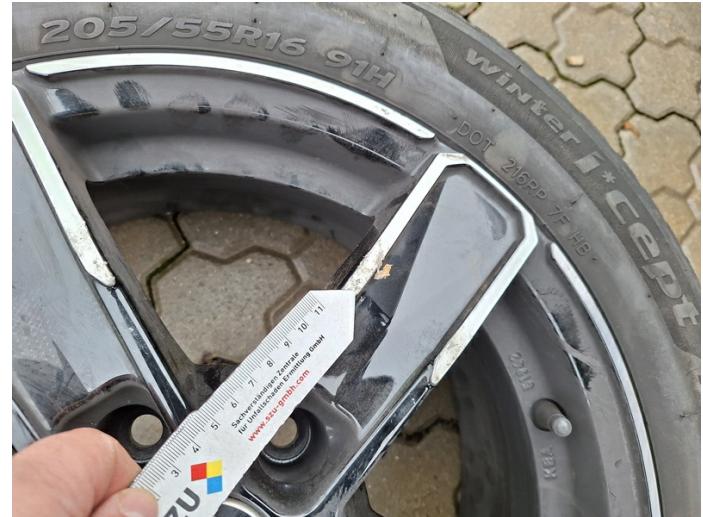
Zusatzfelge: verschrammt (Foto 10)

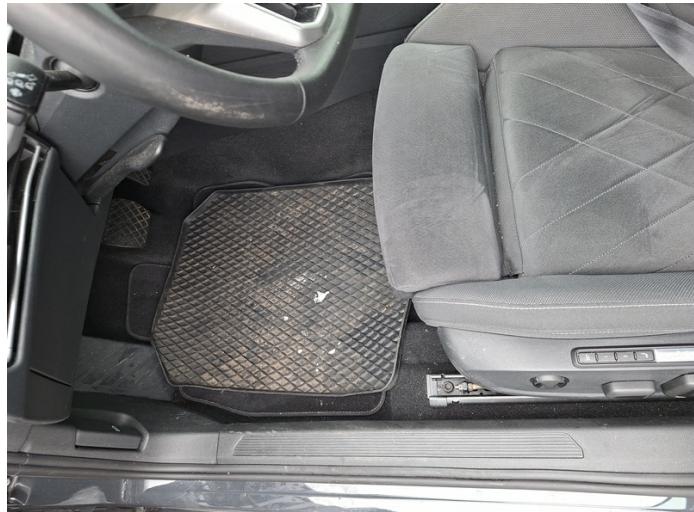
Fahrzeug innen: verschmutzt (Foto 11)

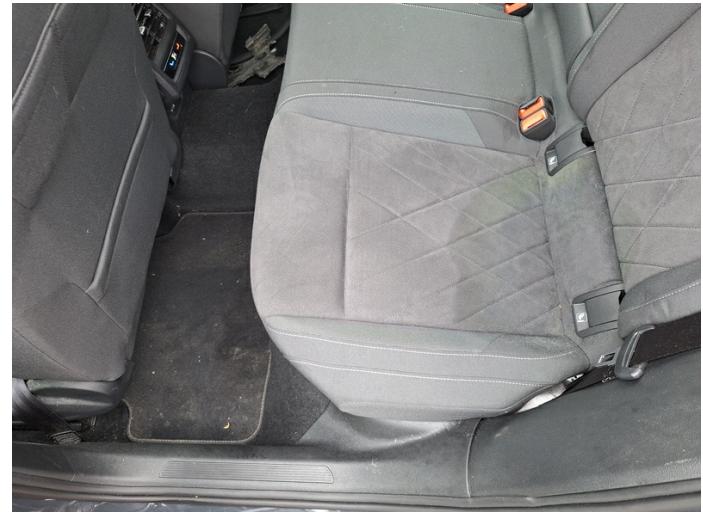
Fahrzeug innen: verschmutzt (Foto 12)

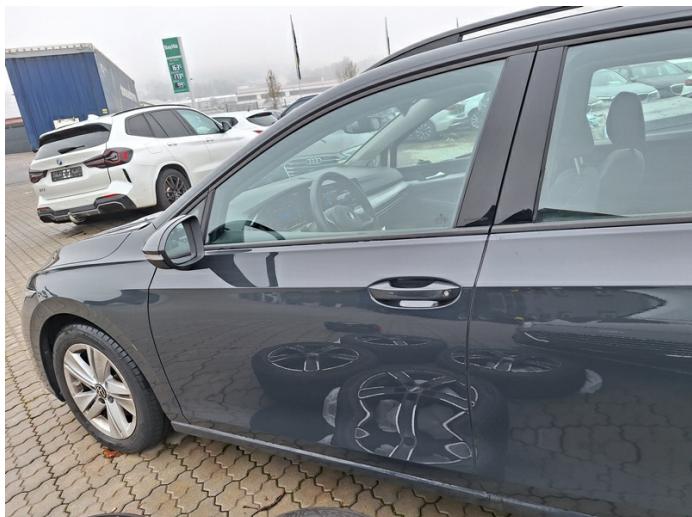
Außenspiegel links: Kratzer (Foto 13)

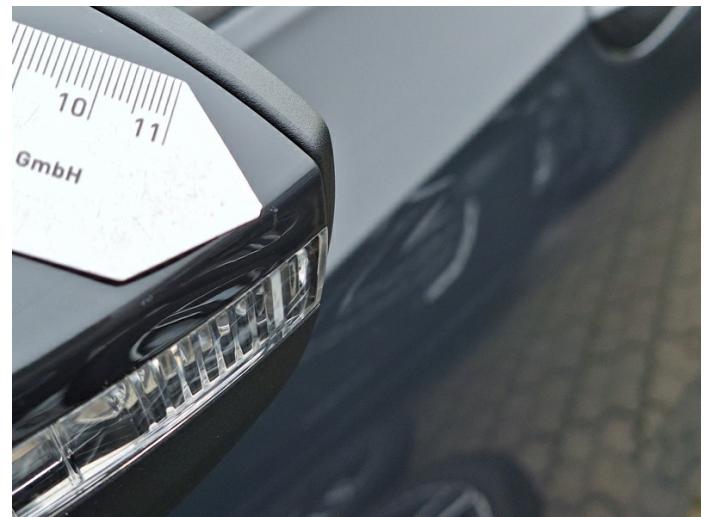
Außenspiegel links: Kratzer (Foto 14)

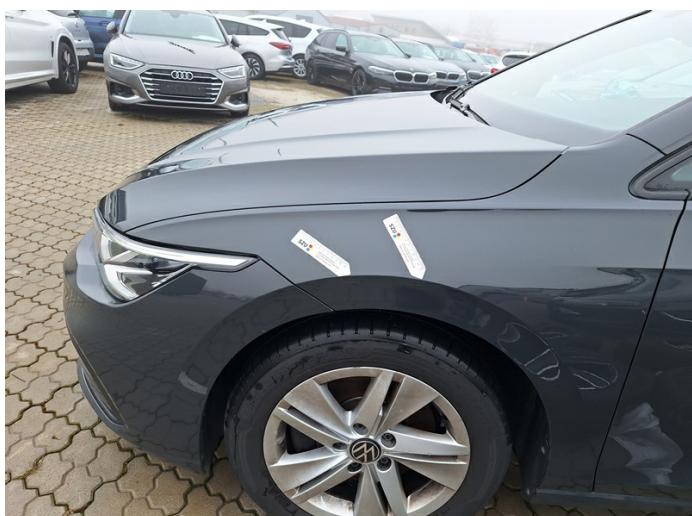
Kotflügel vorne links: Kratzer (Foto 15)

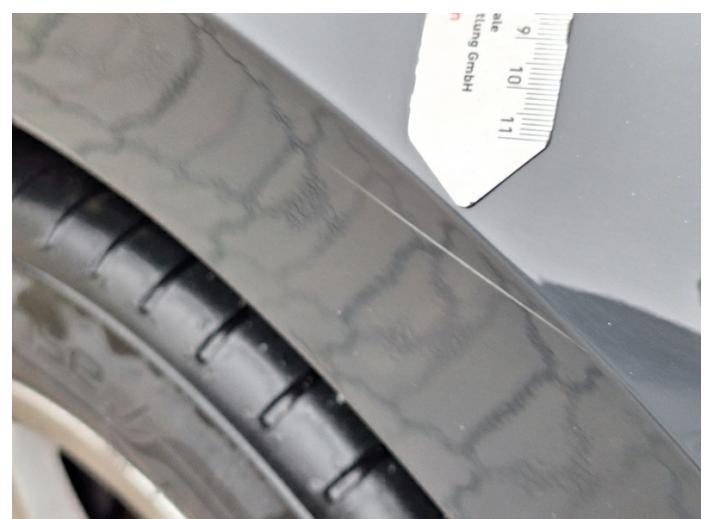
Kotflügel vorne links: Kratzer (Foto 16)

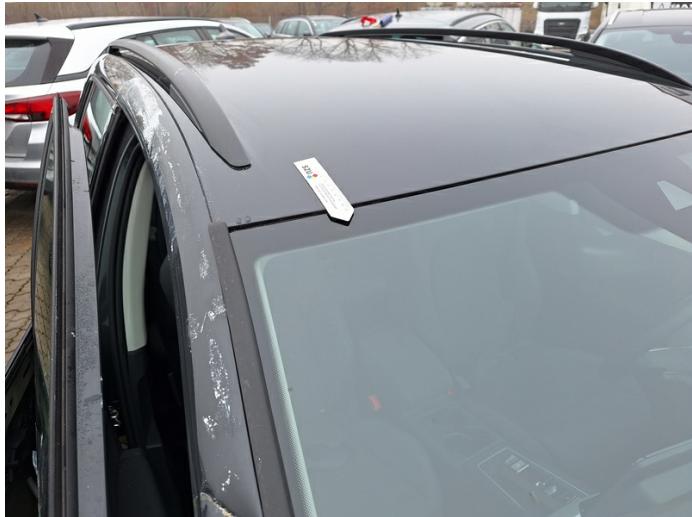
Windschutzscheibe: Steinschlag (Foto 17)

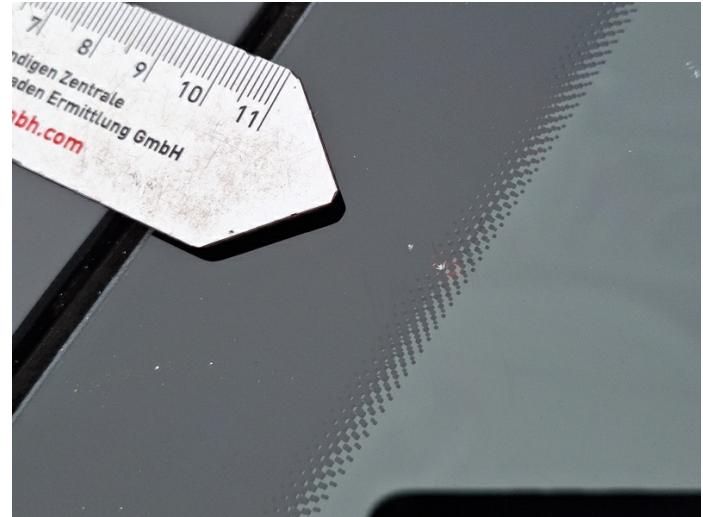
Windschutzscheibe: Steinschlag (Foto 18)

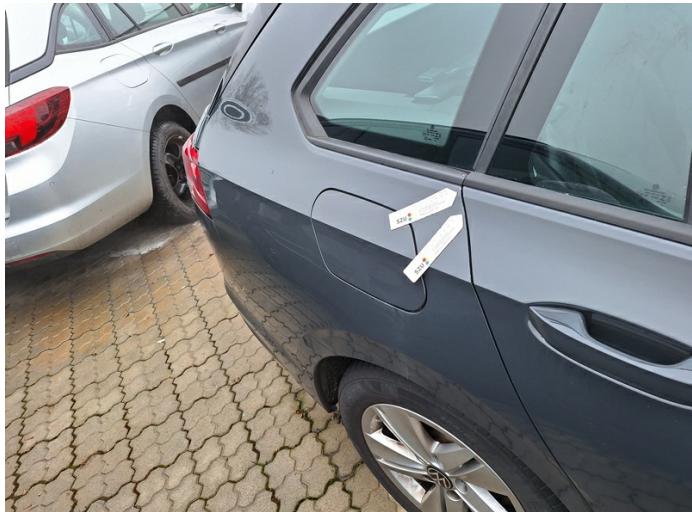
Seitenwand rechts: verschrammt (Foto 19)

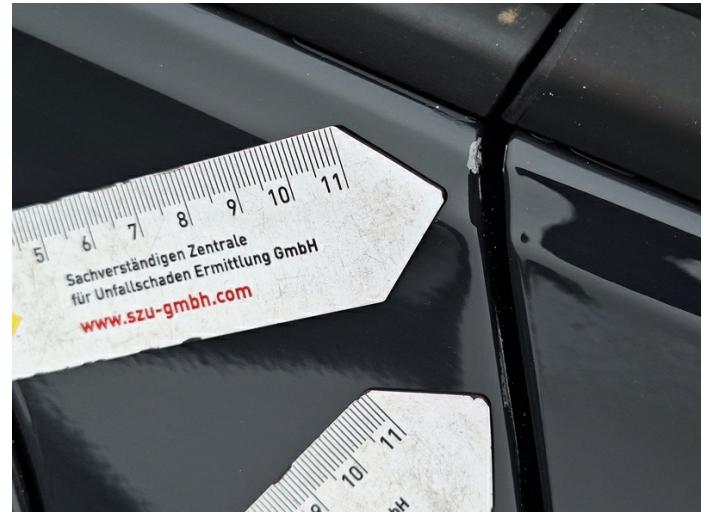
Seitenwand rechts: verschrammt (Foto 20)

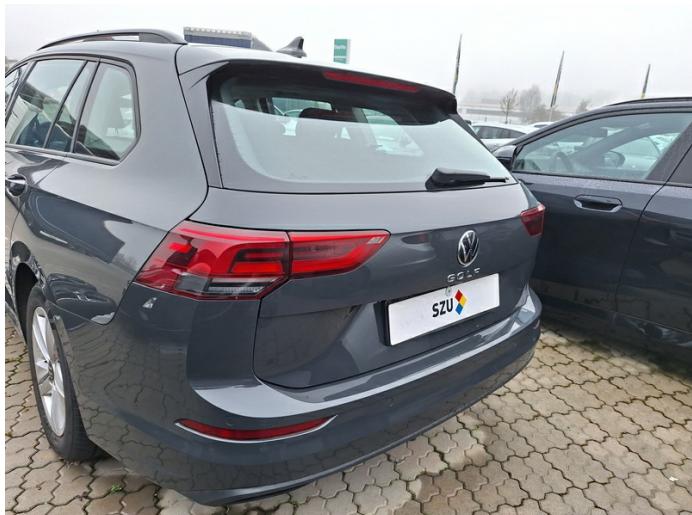
Stoßfänger hinten: Kratzer (Foto 21)

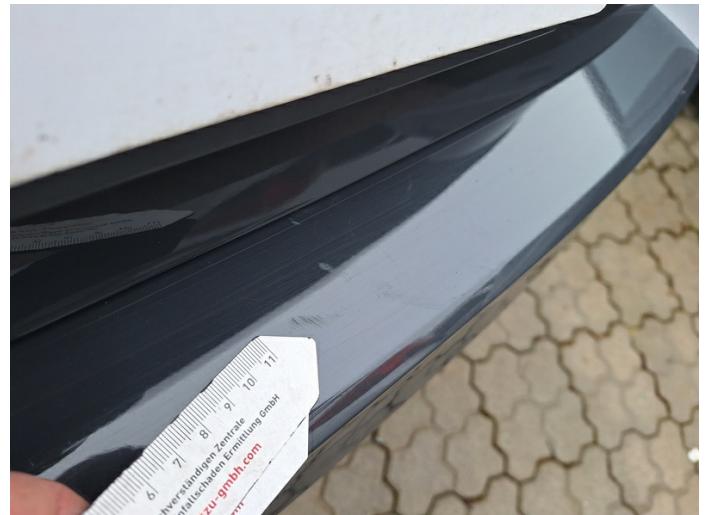
Stoßfänger hinten: Kratzer (Foto 22)

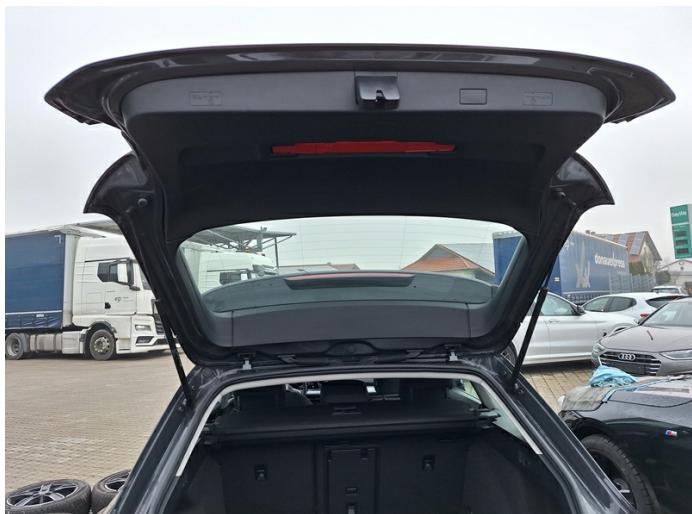
Heckklappenverkleidung: verschrammt (Foto 23)

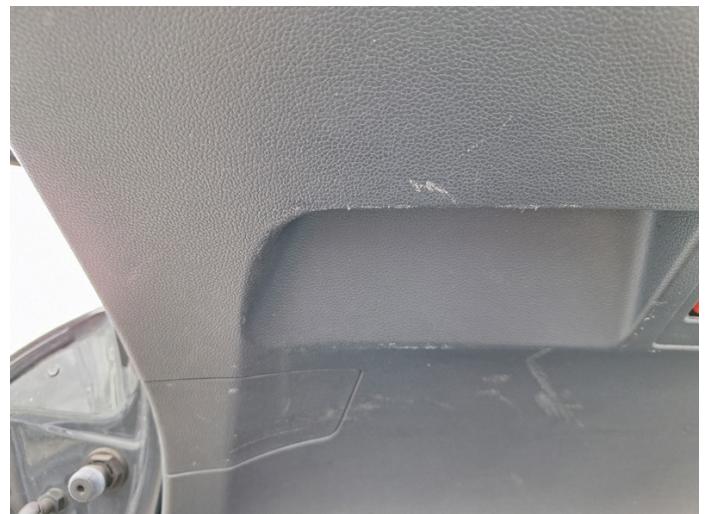
Heckklappenverkleidung: verschrammt (Foto 24)
