## Gutachten

**Betreff** Gutachten Light

**Amtliches Kennzeichen** DAH-SP65

**Fahrzeug-Identnummer** WVWZZZE1ZLP001600

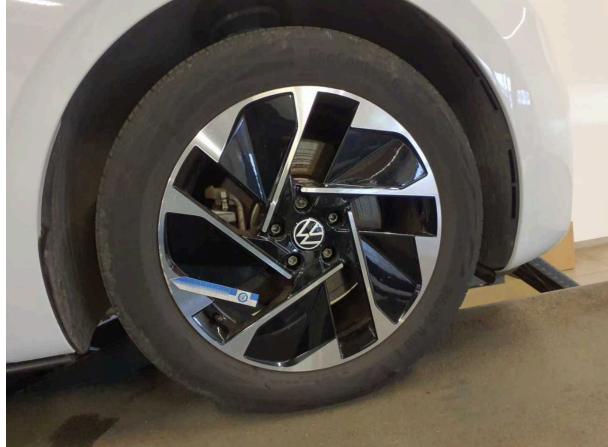
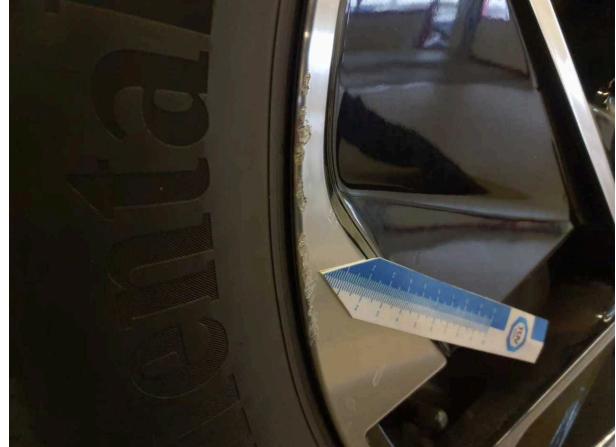
Nr.	Bauteilgruppe	Beschreibung
1	Rad/Reifen	Leichtmetallfelge vorn rechts - verkratzt / verschürt - Smart Repair

**Beschädigung 1:** Rad/Reifen: Leichtmetallfelge vorn rechts - verkratzt / verschürft - Smart Repair
