Zustandsbericht

Protokollnummer: 41542227
Auftrags-Nr / Referenz: 19315978
Besichtigungsdatum: 11.09.2025

Hersteller / Modell	Tesla Model Y Performance Dual Motor AWD		
Kennzeichen			Fahrgestellnummer XP7YGCEL6NB016374
Erstzulassung	19.08.2022		Laufleistung (abgelesen) 67.284 km
HSN/TSN	1480 / ABE 00026		Kraftstoffart / Zylinder Elektro / 0
Fahrzeugart	PKW Limousine		Antriebsart Allradantrieb
Schadstoffklasse	2017/1151;WLTP;reine Elektrofz		Getriebe / Anzahl Gänge Automatik
Farbe	Schwarz Uni		Besichtigungszustand ausreichend
Leistung / Hubraum	155 kW / 0 ccm		Nächste HU 09/2027
Wartungsheft / Nachweis	nicht vorhanden		Restlauf bis Service 0 km
Letzte Wartung			Polsterart Leder
Vorschaden	Keine Feststellbar		Polsterfarbe Schwarz
Nachlackierung	Feststellbar		zul. Gesamtgewicht 2.634 kg
Dokumente	ZB I vorhanden		Anzahl Halter unbekannt
Schlüssel soll/ist	2/2		Anzahl Sitze / Türen 5 / 5
Vertragsnummer	19315978		Re-Import

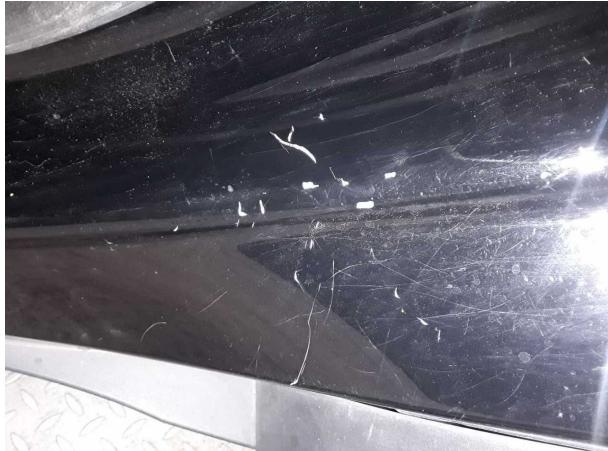
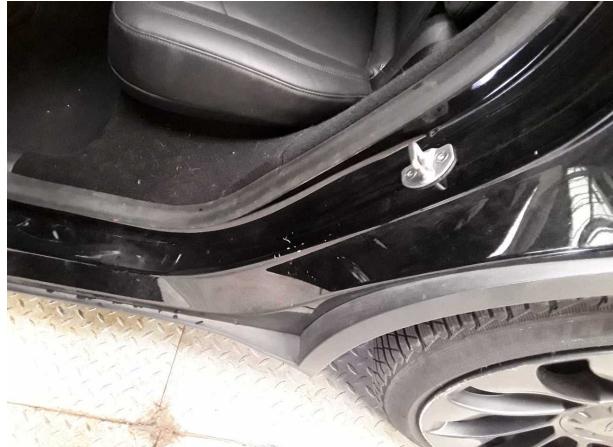
Nr.	Bauteilgruppe	Beschreibung
1	Seitenwand links	Einstieg - Kratzer - Smart Repair
2	Verkleidungen/Abdeckungen	Türverkleidung hinten links - Kratzer - Smart Repair
3	Stossfänger vorn	Stossfänger vorn - verkratzt / verschürt - instandsetzen und lackieren
4	Heckklappe/-tür	Heckklappe - Delle / Lackschaden - instandsetzen und lackieren
5	Rad/Reifen	Leichtmetallfelge hinten links - verkratzt / verschürt - erneuern
6	Rad/Reifen	Leichtmetallfelge vorn links - verkratzt / verschürt - erneuern
7	Rad/Reifen	Leichtmetallfelge hinten rechts - verkratzt / verschürt - erneuern
8	Rad/Reifen	Leichtmetallfelge vorn rechts - verkratzt / verschürt - erneuern

Beschädigung #1: Seitenwand links: Einstieg - Kratzer - Smart Repair

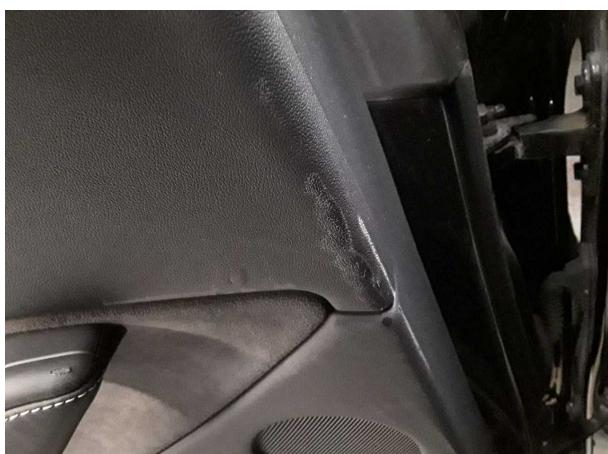
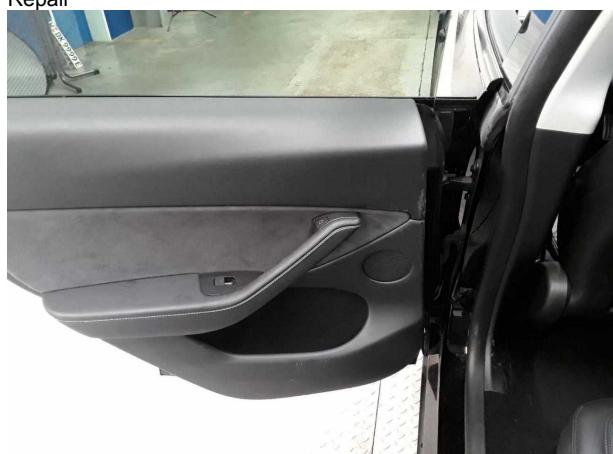
Beschädigung #2: Verkleidungen/Abdeckungen: Türverkleidung hinten links - Kratzer - Smart Repair

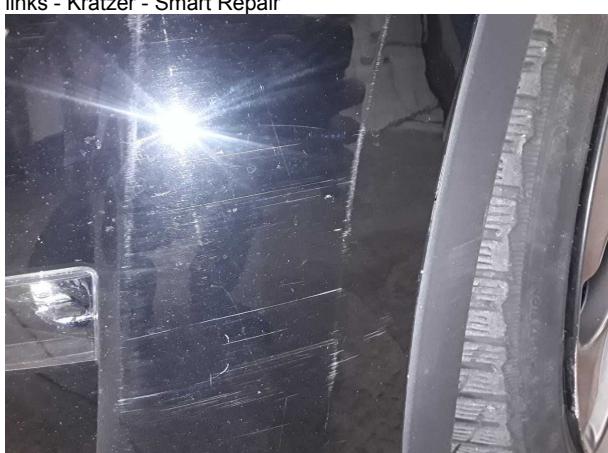
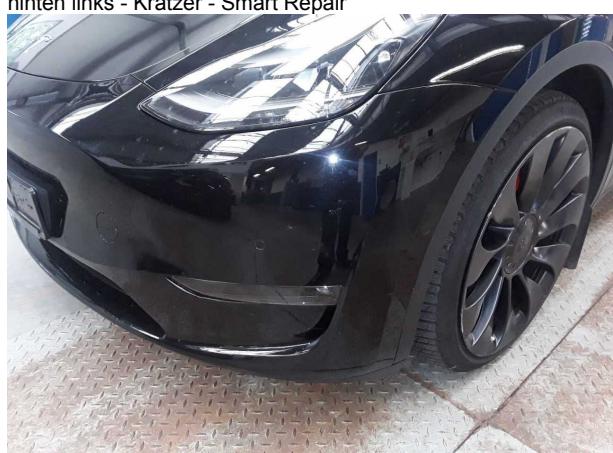
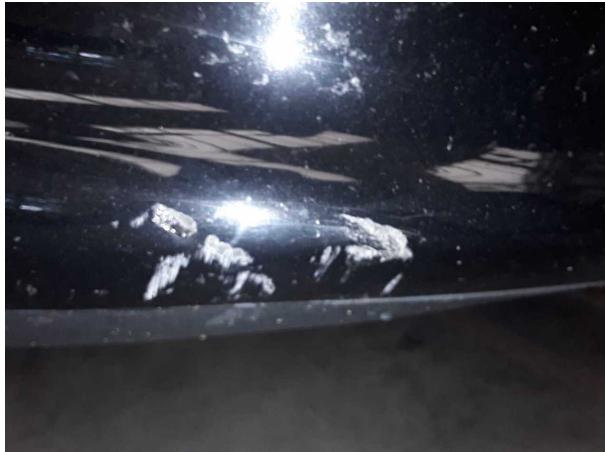
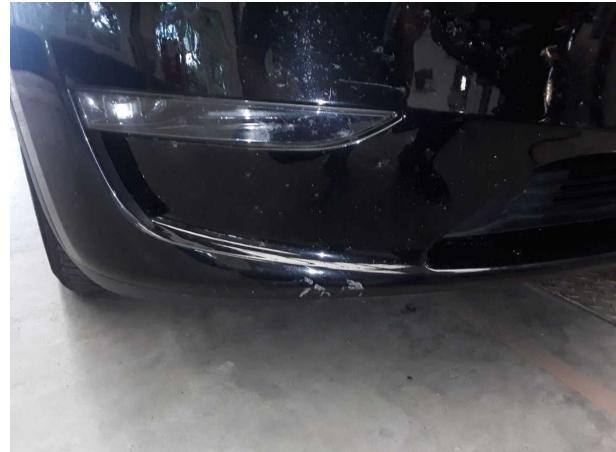
Beschädigung #3: Stoßfänger vorn: Stoßfänger vorn - verkratzt / verschürt - instandsetzen und lackieren

Beschädigung #3: Stoßfänger vorn: Stoßfänger vorn - verkratzt / verschürft - instandsetzen und lackieren

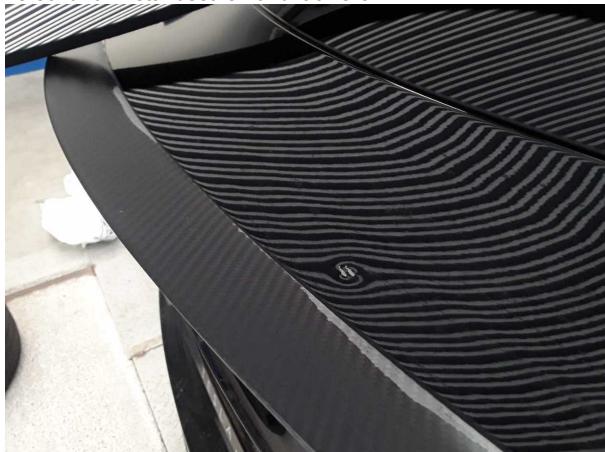
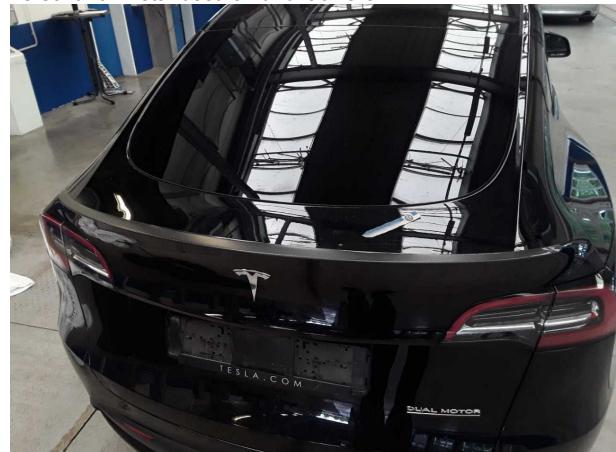
Beschädigung #4: Heckklappe/-tür: Heckklappe - Delle / Lackschaden - instandsetzen und lackieren

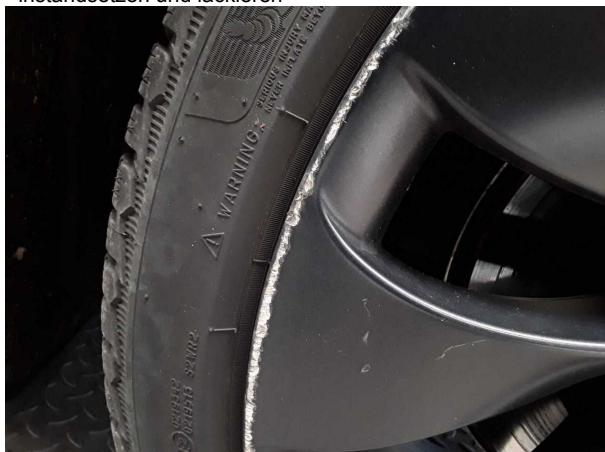
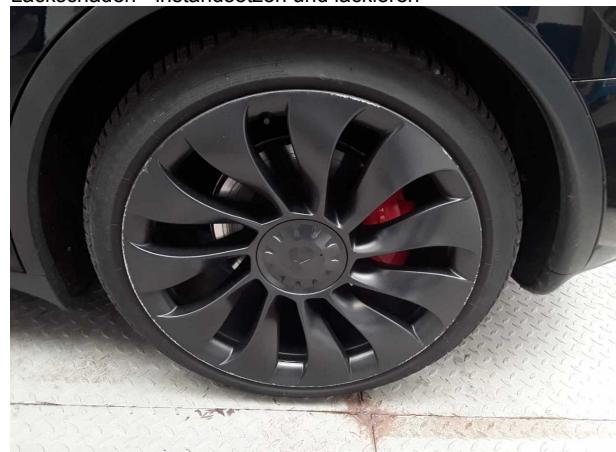
Beschädigung #5: Rad/Reifen: Leichtmetallfelge hinten links - verkratzt / verschürft - erneuern

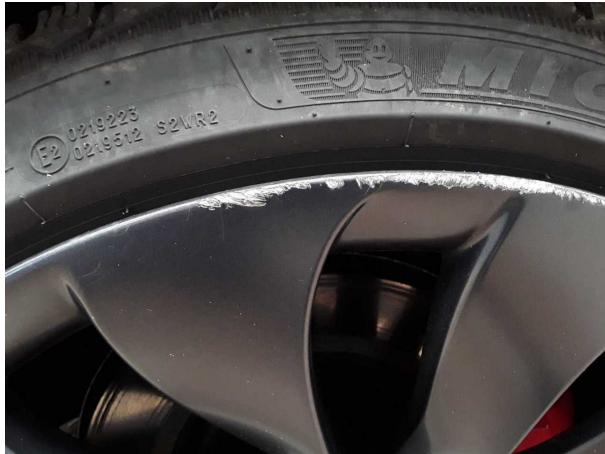
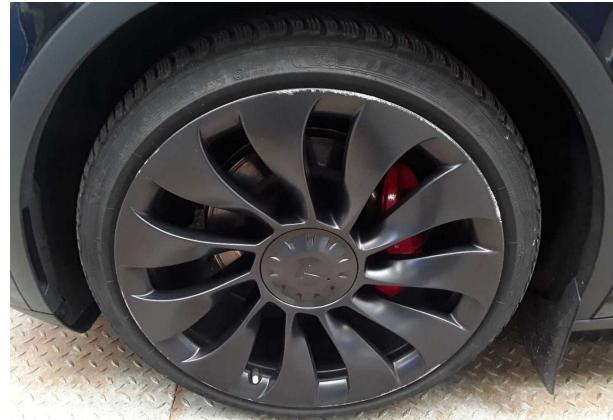
Beschädigung #6: Rad/Reifen: Leichtmetallfelge vorn links - verkratzt / verschürt - erneuern

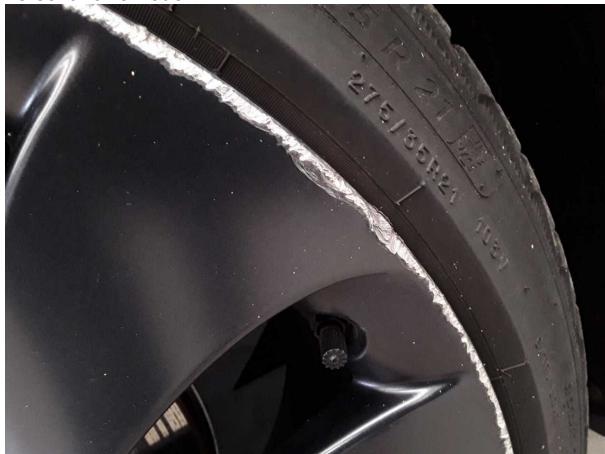
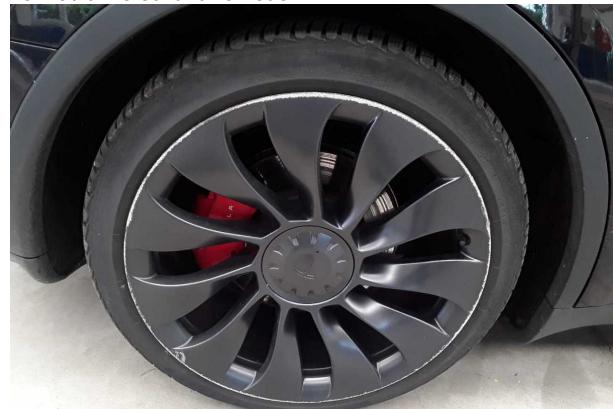
Beschädigung #7: Rad/Reifen: Leichtmetallfelge hinten rechts - verkratzt / verschürt - erneuern

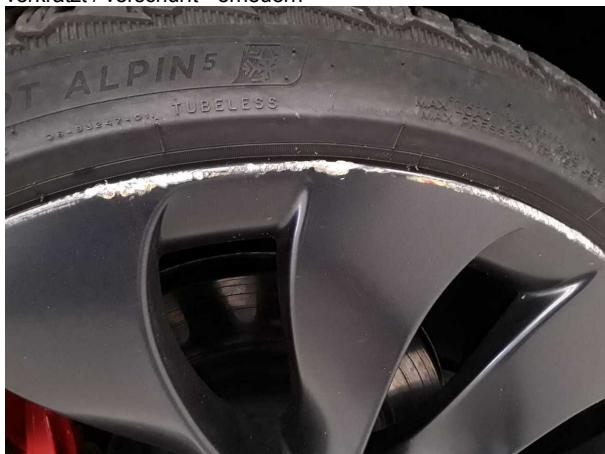
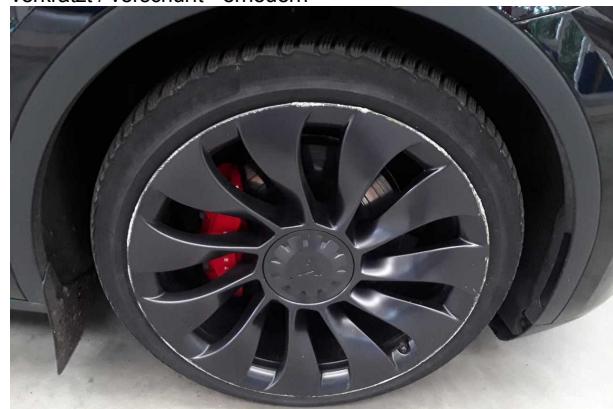
Beschädigung #8: Rad/Reifen: Leichtmetallfelge vorn rechts - verkratzt / verschürt - erneuern

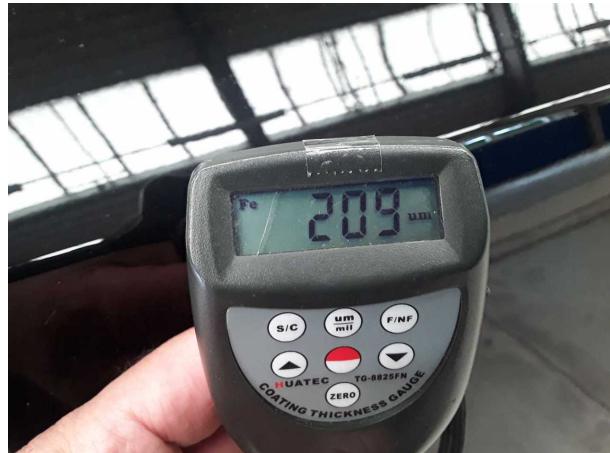
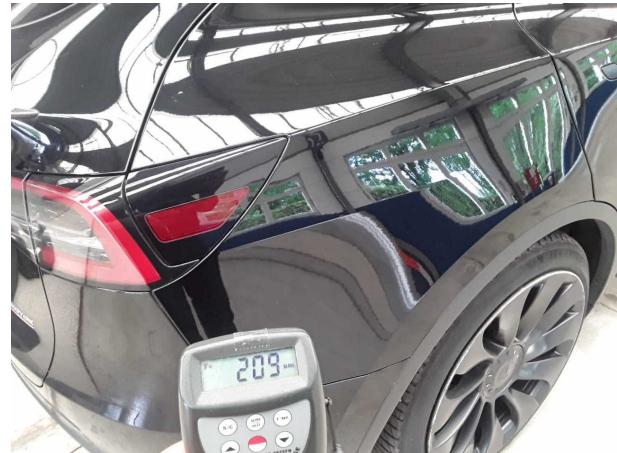
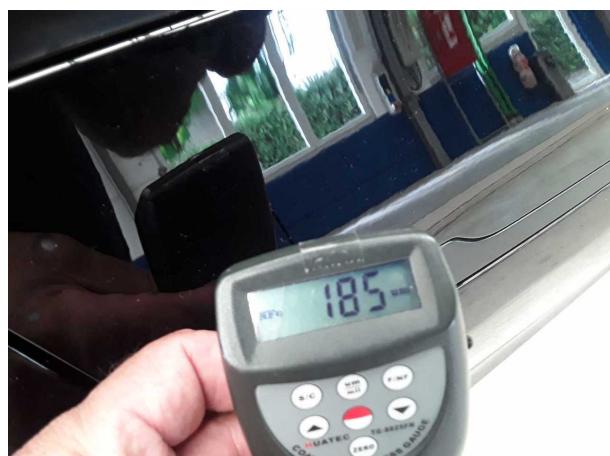
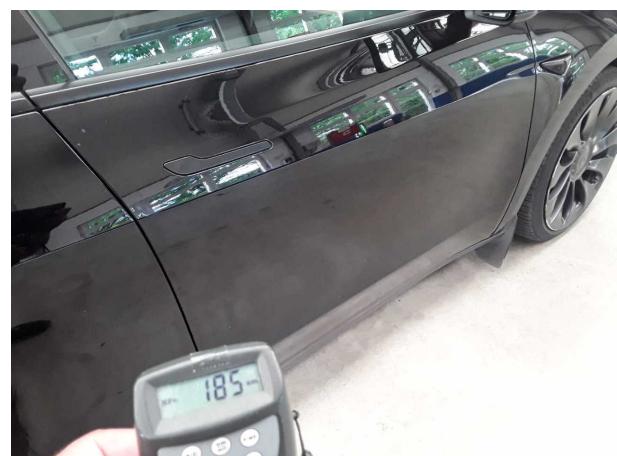
Nr.	Ort	Wertminderung
1	Seitenwand rechts, Tür vorne rechts, fachgerecht ausgeführt, Reparaturrechnung nicht vorhanden

Nachlackierung 1: Seitenwand rechts, Tür vorne rechts
