## Zustandsbericht / Minderwertgutachten

**LG JU166**

**YAREBYHZ3RJ841240**

Kunden-Nr.	0210003742	
Auftraggeber	Toyota Kreditbank GmbH, Toyota Allee 5, 50858 Köln-Marsdorf	
Ihr Auftrag vom	09.09.2025, elektronisch.	
Besichtigung	09.09.2025, 09:30 Uhr, durch Herrn Robert Dix bei Fehrenkötter Transport & Logistik GmbH, Flughafenstr. 1, 19370 Parchim ohne Anwesenheit einer bevollmächtigten Person.	
Bewertet auf	09.09.2025	
Betreff	Eigen-Nr. 2254204466

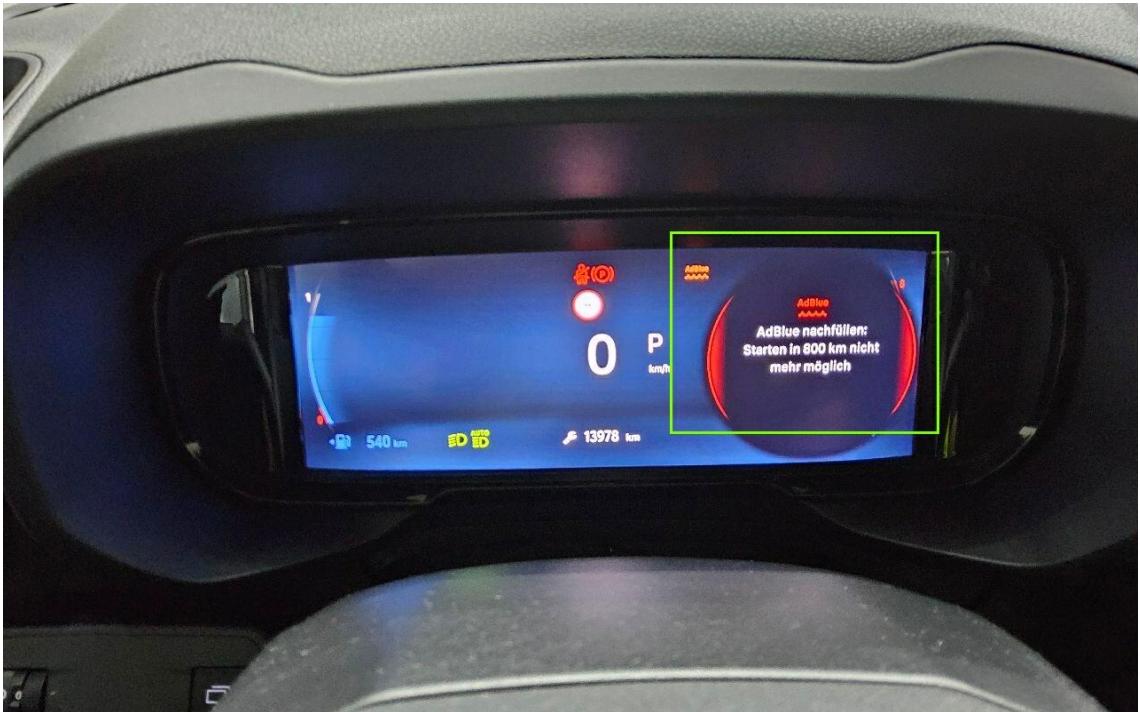
Bezeichnung des Schadens / Rep.-Weg	Rep.Kost brutto	Anrechnung brutto	Minderwert in EUR brutto	netto
1. AdBlue Kontrolllampe aktiv - Hinweis beachten, prüfen und Befund festlegen, Schadenerweiterung möglich (Bild 8)	100	voll	-100,00	-84,03
2. Kühlmittelstand zu gering - Mehrkosten möglich, prüfen und Befund festlegen, Schadenerweiterung möglich (Bild 9)	100	voll	-100,00	-84,03
3. Korrosionsbildung Bremse - Freibremsen erforderlich, prüfen und Befund festlegen, Schadenerweiterung möglich (Bild 10, 11)	100	voll	-100,00	-84,03
<b>Rep.Kosten insgesamt / Minderwert</b>	<b>300</b>	<b>voll</b>	<b>-300,00</b>	<b>-252,09</b>

Bild 8 : AdBlue Kontrolllampe aktiv - Hinweis beachten

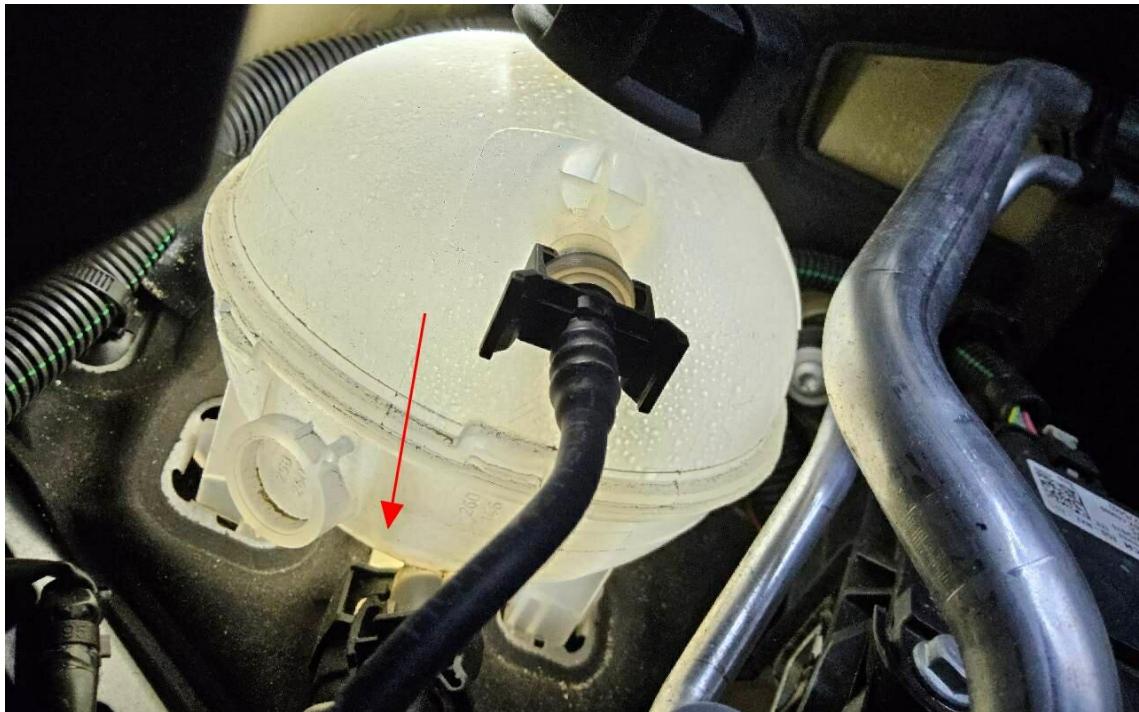
Bild 9 : Kühlmittelstand zu gering - Mehrkosten möglich

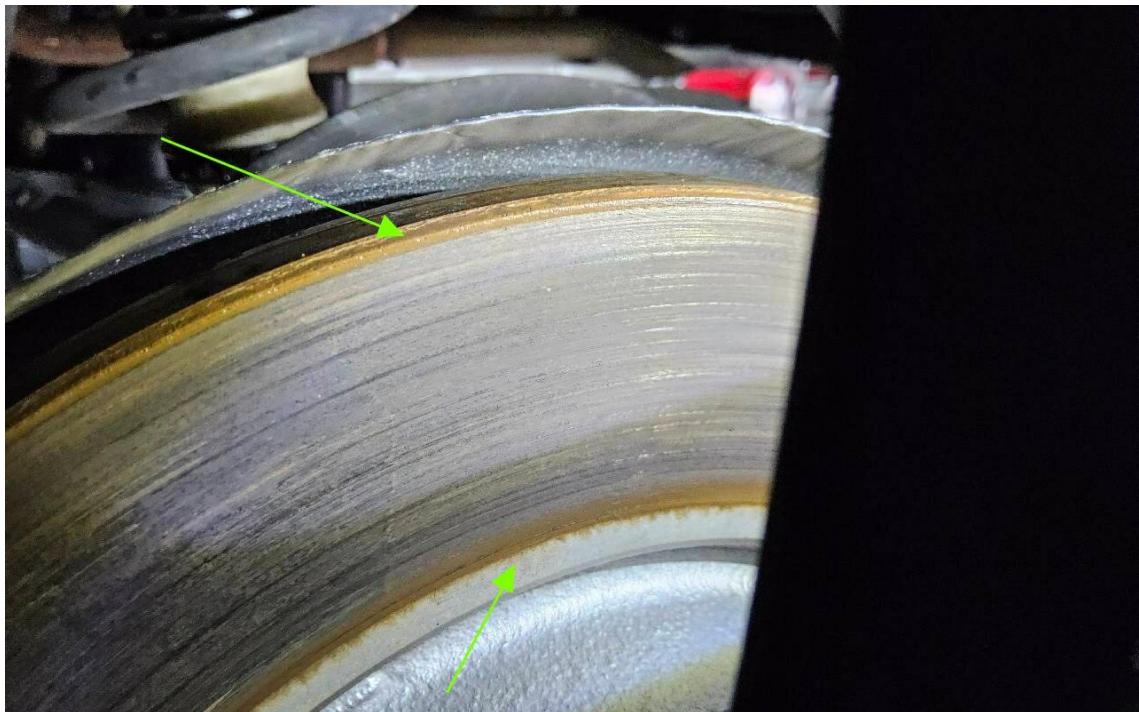
Bild 10 : Korrosionsbildung Bremse - Freibremsen erforderlich

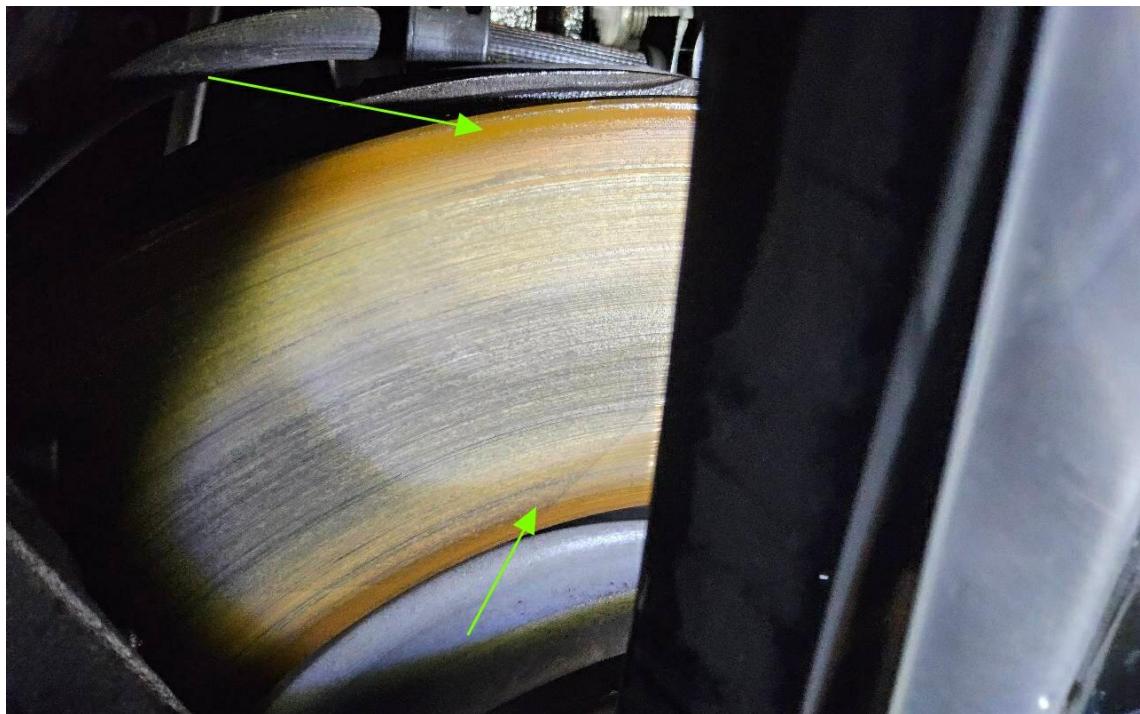
Bild 11 : Korrosionsbildung Bremse - Freibremsen erforderlich
