DEKRA Automobil GmbH  
Otto-Hahn-Str. 5, 19061 Schwerin

## Zustandsbericht / Minderwertgutachten

**Kennzeichen**
**NI GK76**
**FIN**
**YAREFYHT2GJ977697**

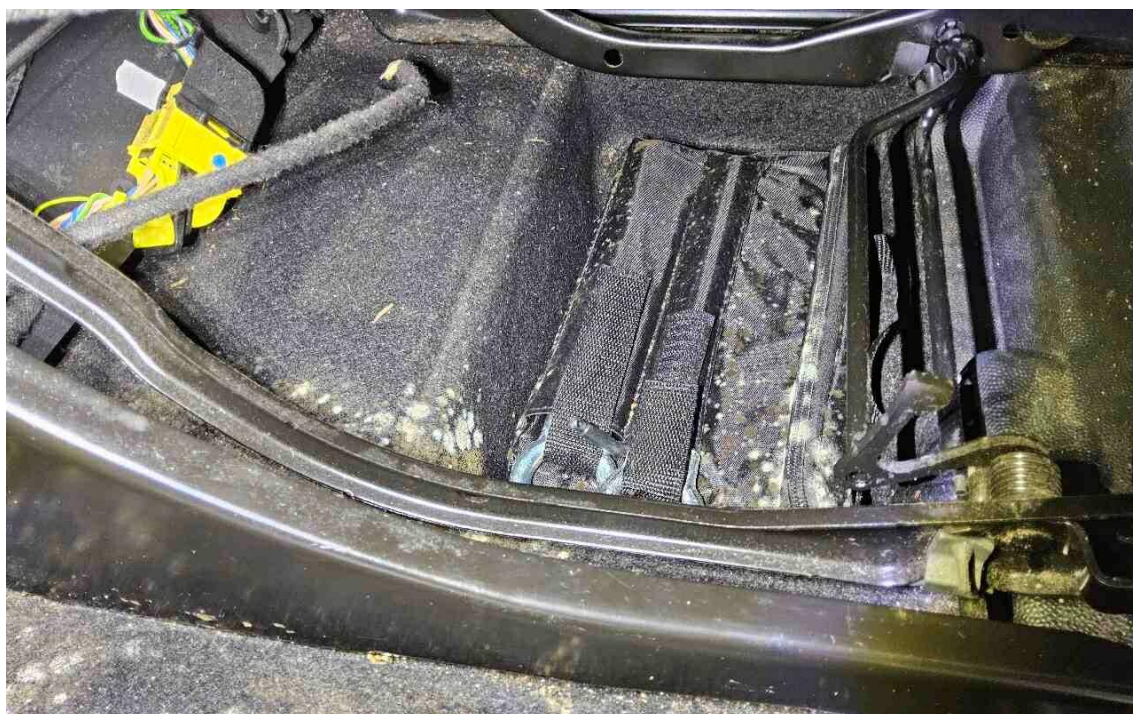
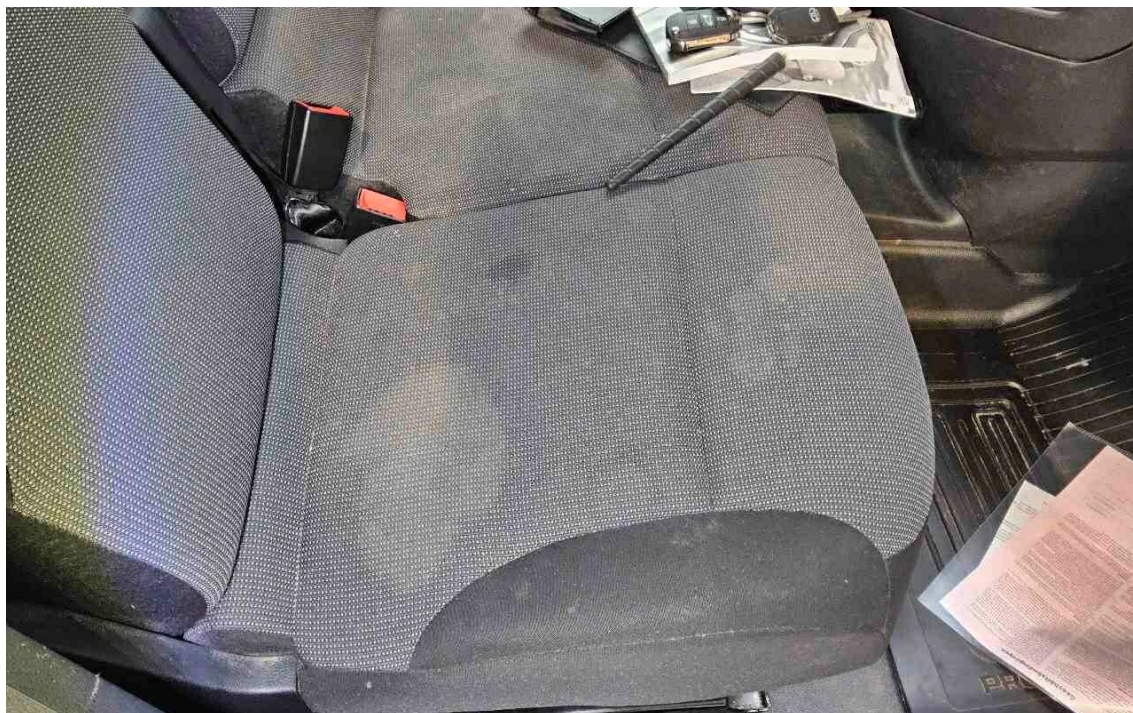
2. Fahrzeuginnenraum verschmutzt Schimmelbefall, reinigen (Bild 8, 9)	500	voll	-500	-420,17
3. Dach mehrfach ausgebeult, drücken (Bild 10, 11, 12)	400	voll	-400	-336,13

Bild 8 : Fahrzeuginnenraum verschmutzt Schimmelbefall

Bild 9 : Fahrzeuginnenraum verschmutzt Schimmelbefall

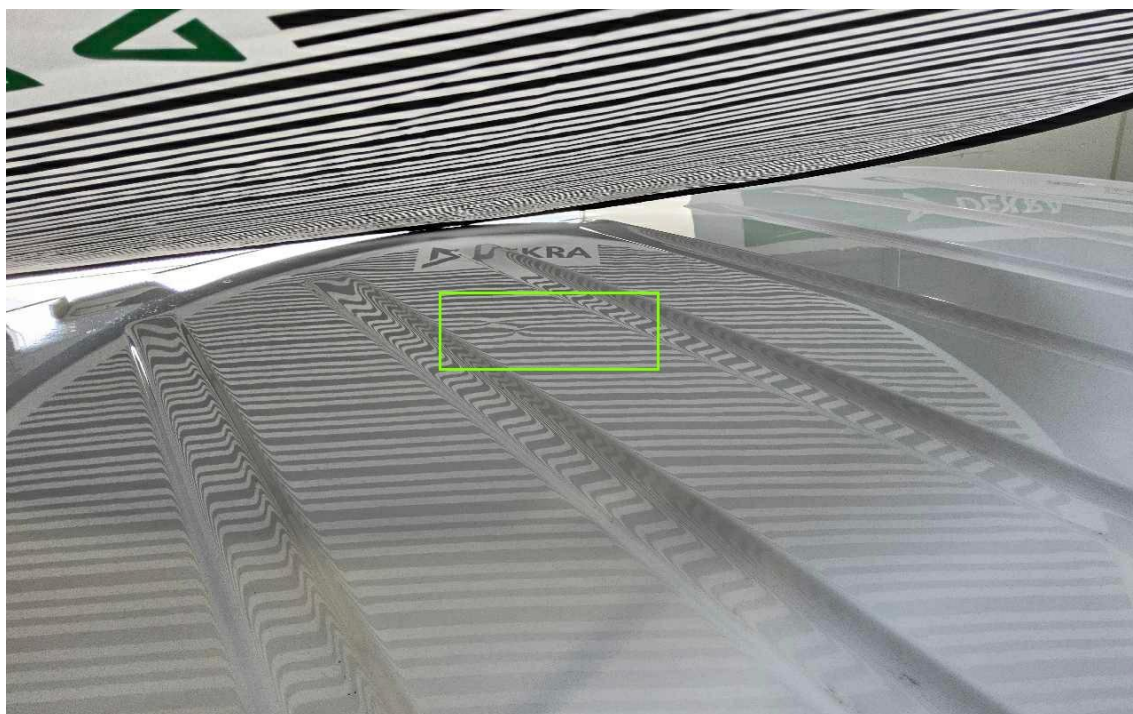
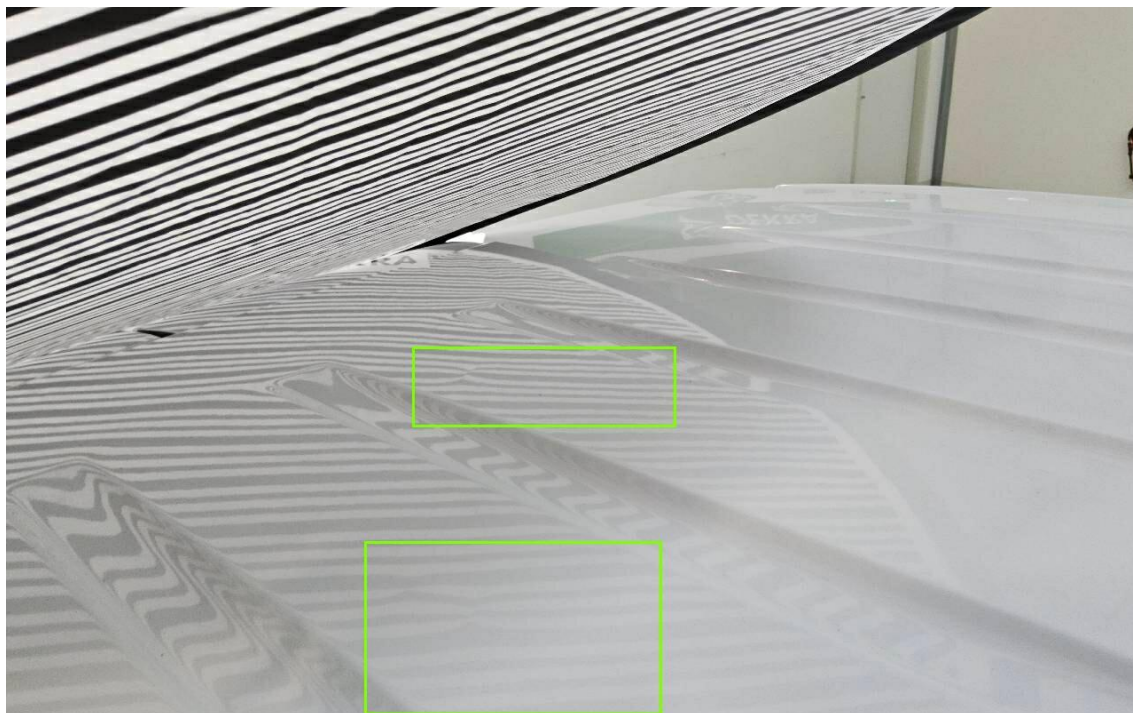
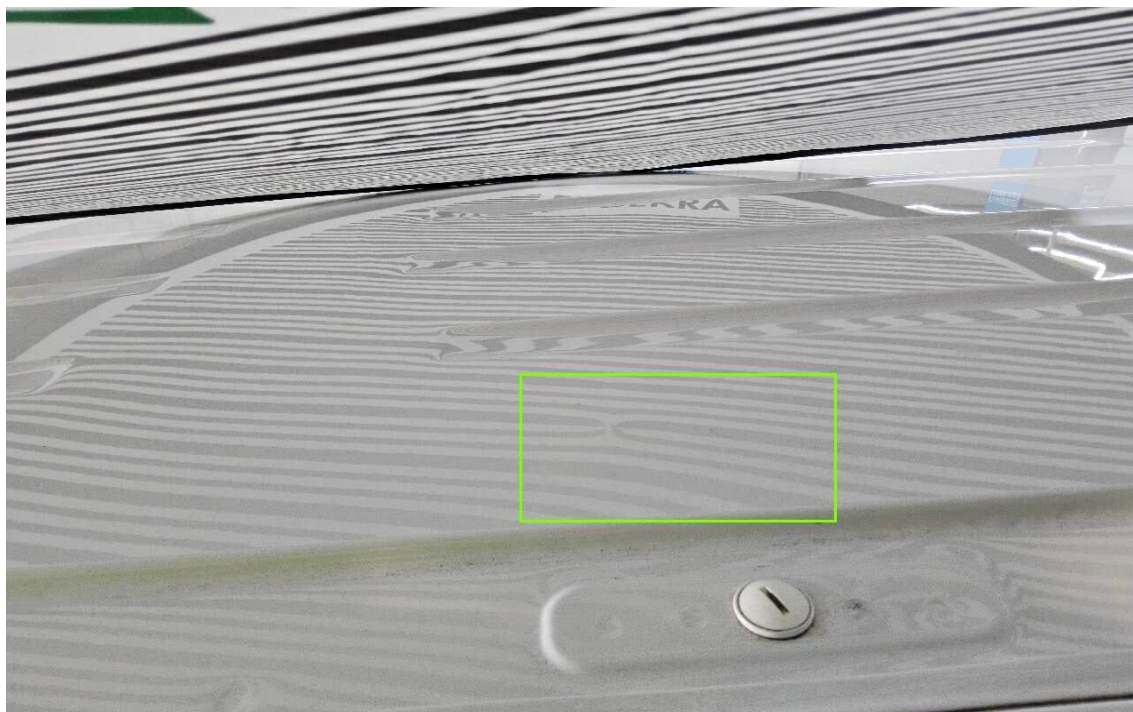
Bild 10 : Dach mehrfach ausgebeult

Bild 11 : Dach mehrfach ausgebeult

Bild 12 : Dach mehrfach ausgebeult

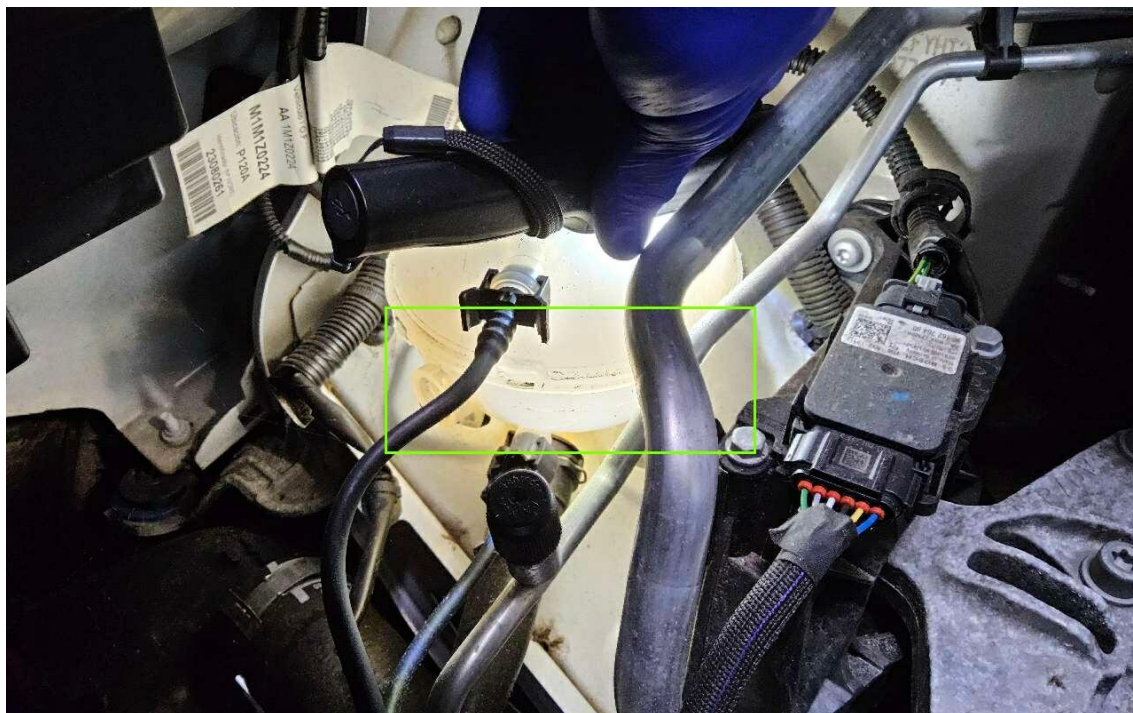
4. Kühlmittelstand leer, prüfen und Befund festlegen, Schadenerweiterung möglich (Bild 13)	150	voll	-150	-126,05
5. Streifschaden vorne Links, prüfen und Befund festlegen, Schadenerweiterung möglich (Bild 14, 15, 16)	1.956	voll	-1.956	-1.643,70

Bild 13 : Kühlmittelstand leer

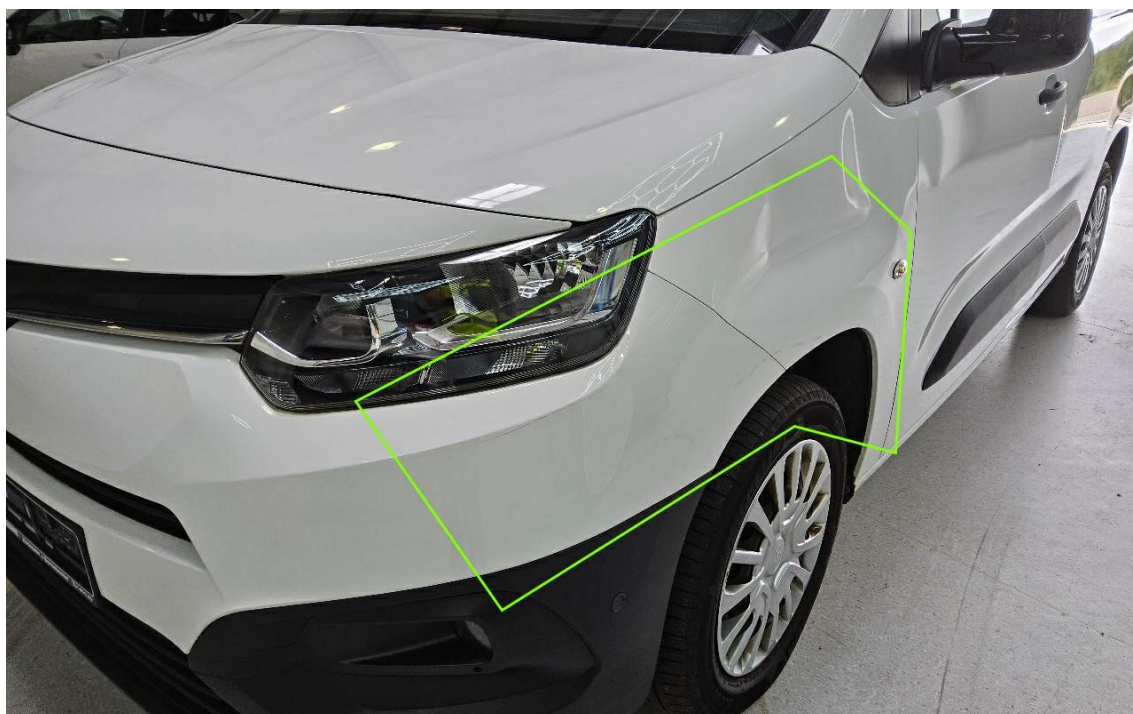
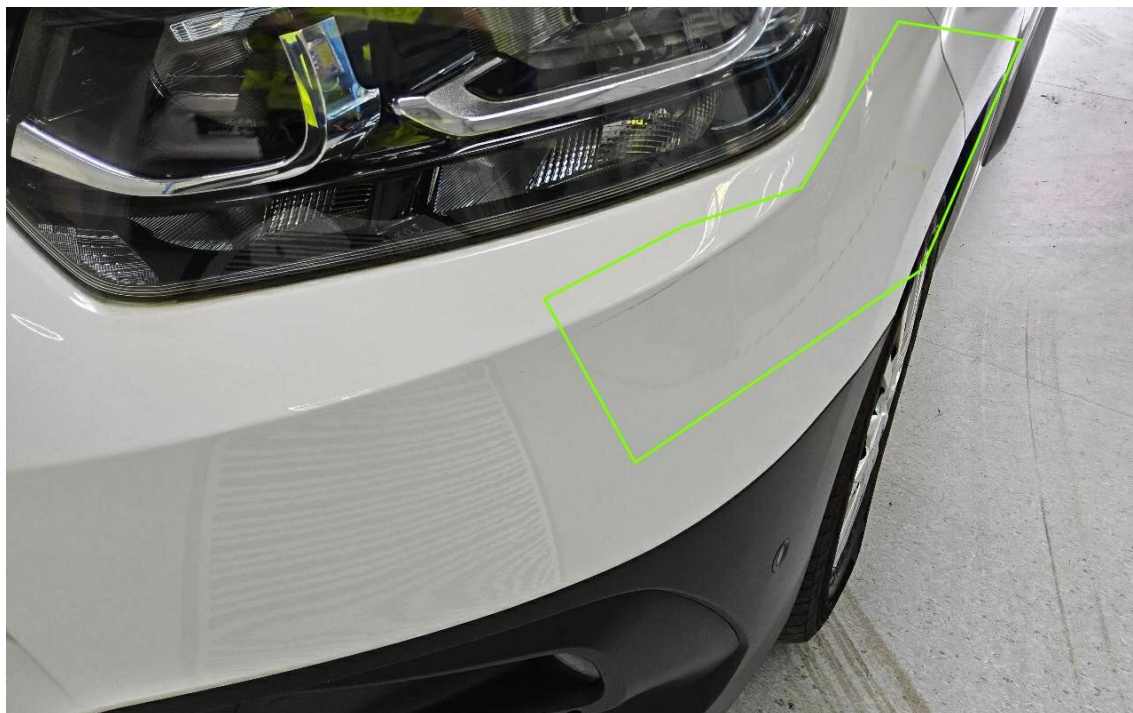
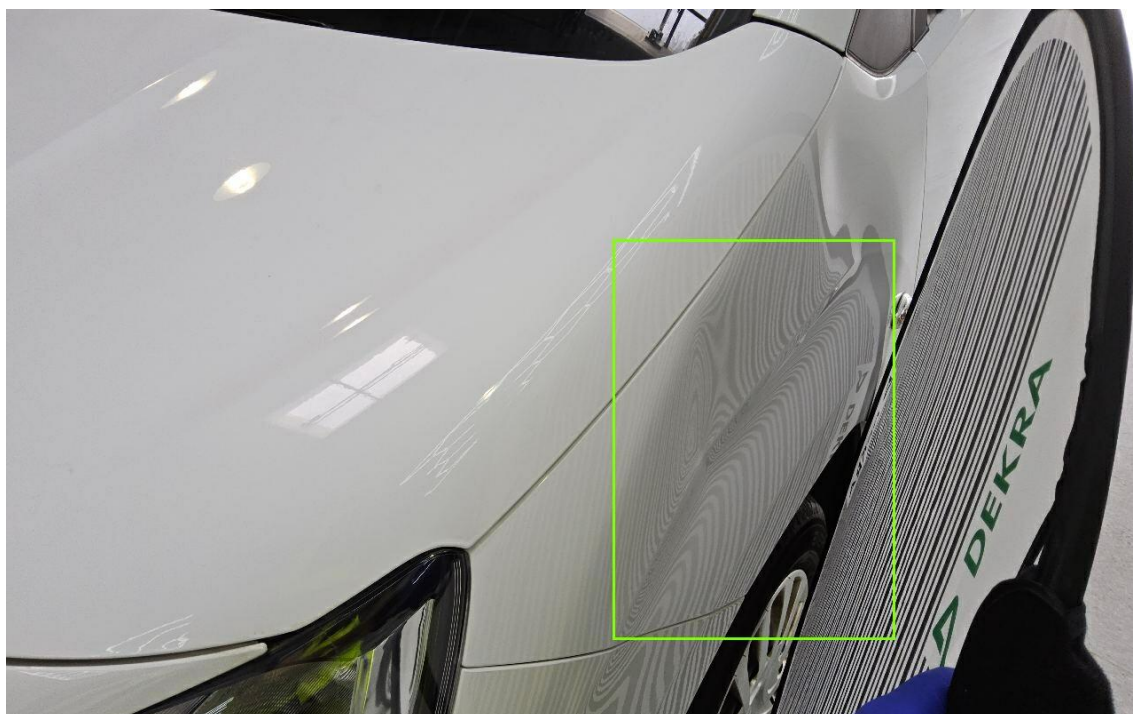
Bild 14 : Streifschaden vorne Links

Bild 15 : Streifschaden vorne Links

Bild 16 : Streifschaden vorne Links

ARB.POS.NR/ LEIT-NR	INSTANDSETZUNGS-/EINZEL-/VERBUNDARBEITEN	AW	ARB.- PREIS
KN	STOSSFAENGER V AUS-/EINBAUEN	6.0	90.00
531041A)	BEIDE RADHAUSSCHALE V AUS-/EINBAUEN	2.0	30.00
531011)	KOTFLUEGEL V L ERSETZEN	15.0	225.00
	UMFASST: KOTFLUEGEL UND SCHEINWERFER AUS-/EINBAUEN ANBAUTEILE UMRUESTEN UMFASST NICHT: STOSSFAENGER V AUS-/EINB UND SCHEINWERFER EINSTELLEN		
KN	SCHEINWERFER EINSTELLEN	2.0	30.00
1000	FEHLERCODE AUSLESEN NACH REP.	4.0*	60.00
1000	BORDNETZ LADEN BEIM AUSLESEN	2.0*	30.00

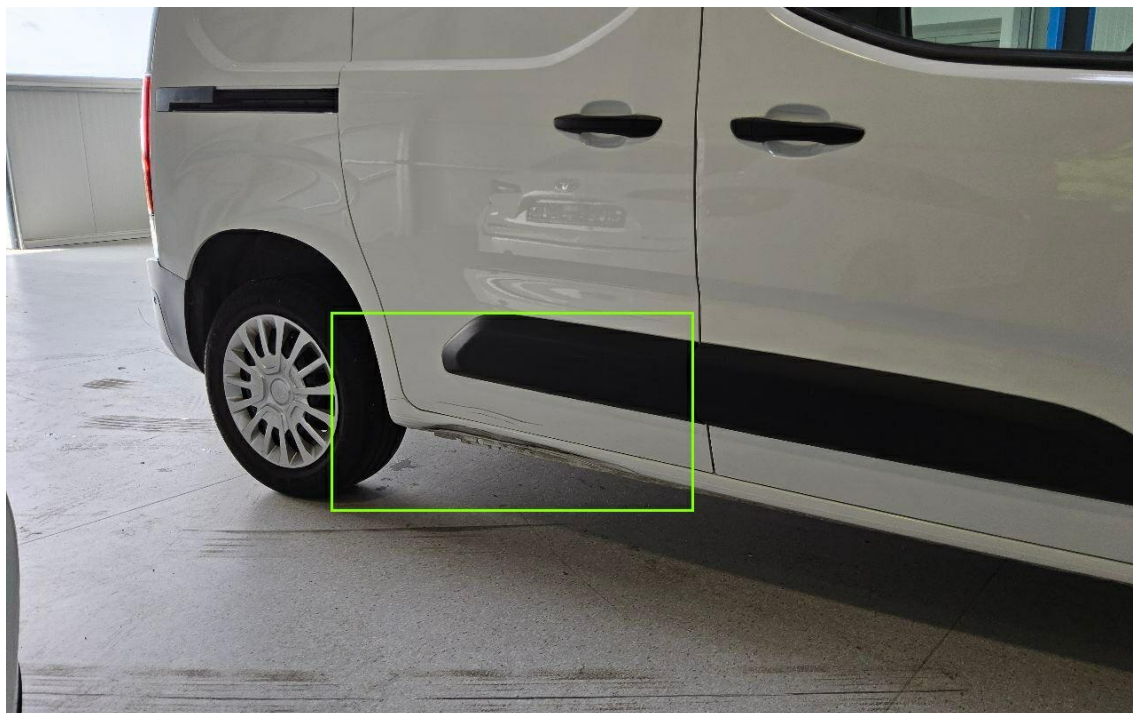
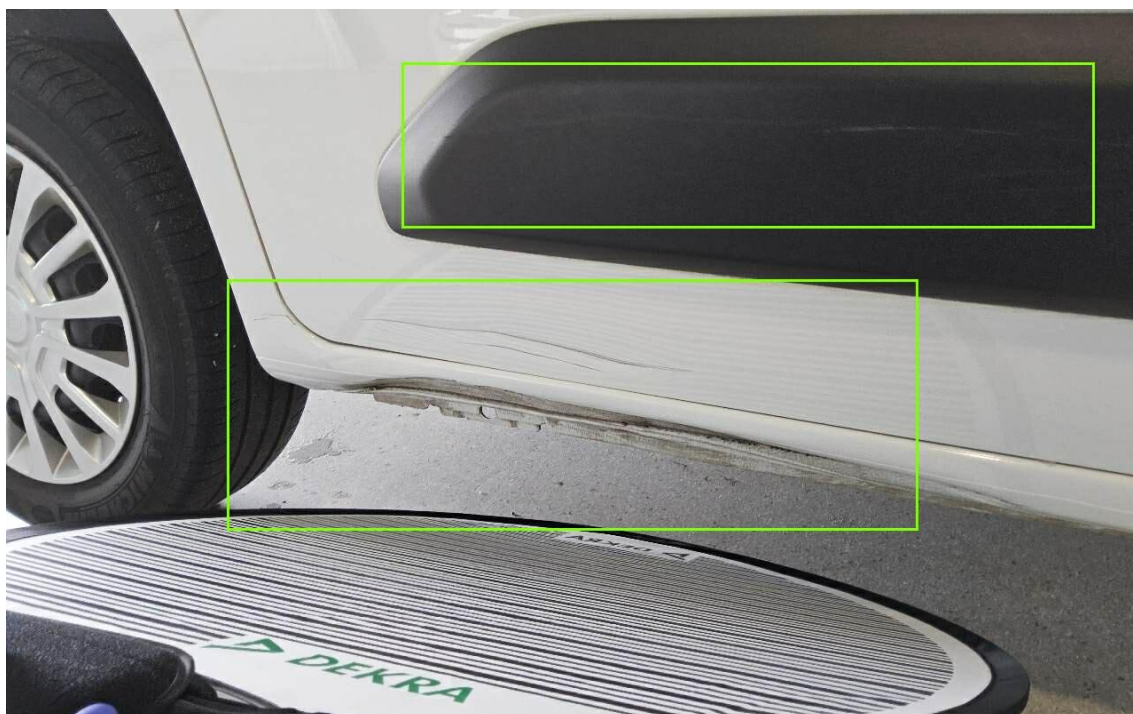
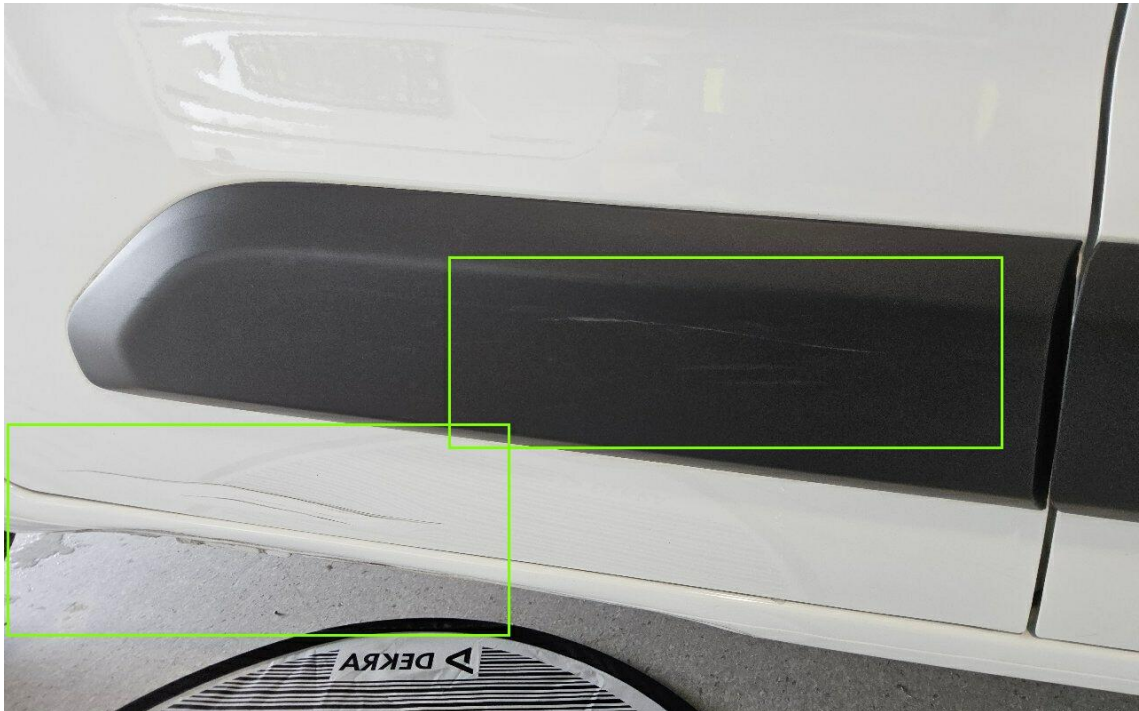
6. Aufsetzschaden rechte Seite, prüfen und Befund festlegen, Schadenerweiterung möglich (Bild 17, 18, 19)	2.611	voll	-2.611	-2.194,12
7. Bremse verschlissen und stark korrodiert, erneuern	1.280	voll	-1.280	-1.075,63

Bild 17 : Aufsetzschaden rechte Seite

Bild 18 : Aufsetzschaden rechte Seite

Bild 19 : Aufsetzschaden rechte Seite

A R B E I T S L O H N	ZEITBASIS 10 AW=1 STD	PREIS =150.00	EUR/STD
ARB.POS.NR/ LEIT-NR	INSTANDSETZUNGS-/EINZEL-/VERBUNDARBEITEN	AW	ARB.- PREIS
KN	VERKLEIDUNG SCHIEBETUER R AUS-/EINBAUEN	2.0	30.00
KN	ABDICHTFOLIE SCHIEBETUER R AUS-/EINBAUEN	2.0	30.00
KN	ZIERL SEITENWAND H R AUS-/EINBAUEN	2.0	30.00
672201	AUSSENGRIFF SCHIEBETUER R AUS-/EINBAUEN	5.0	75.00
1782	SCHIEBETUER R INSTANDSETZEN	15.0*	225.00
2142	TUERSCHWELLER R INSTANDSETZEN	25.0*	375.00
1000	BATTERIE AB U. ANKLEMMEN	2.0*	30.00
1000	RUESTZEIT AUSSENAUS BEULSYSTEM	6.0*	90.00
1000	FEHLERCODE AUSLESEN NACH REP.	4.0*	60.00
1000	BORDNETZ LADEN BEIM AUSLESEN	2.0*	30.00

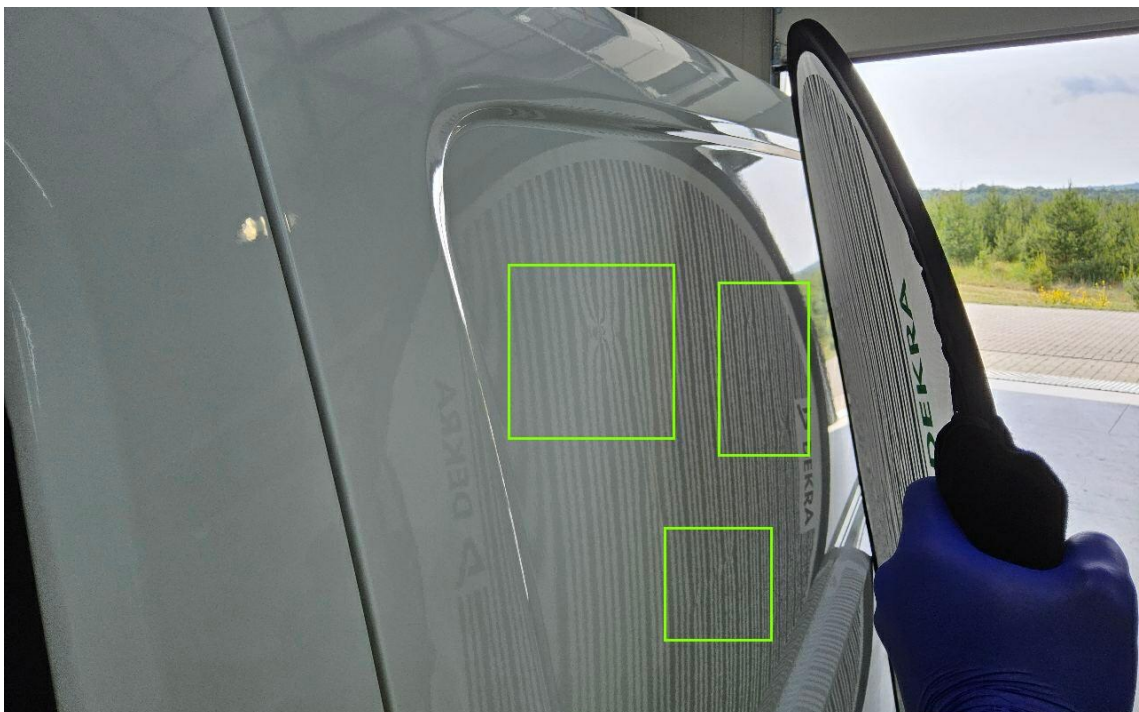
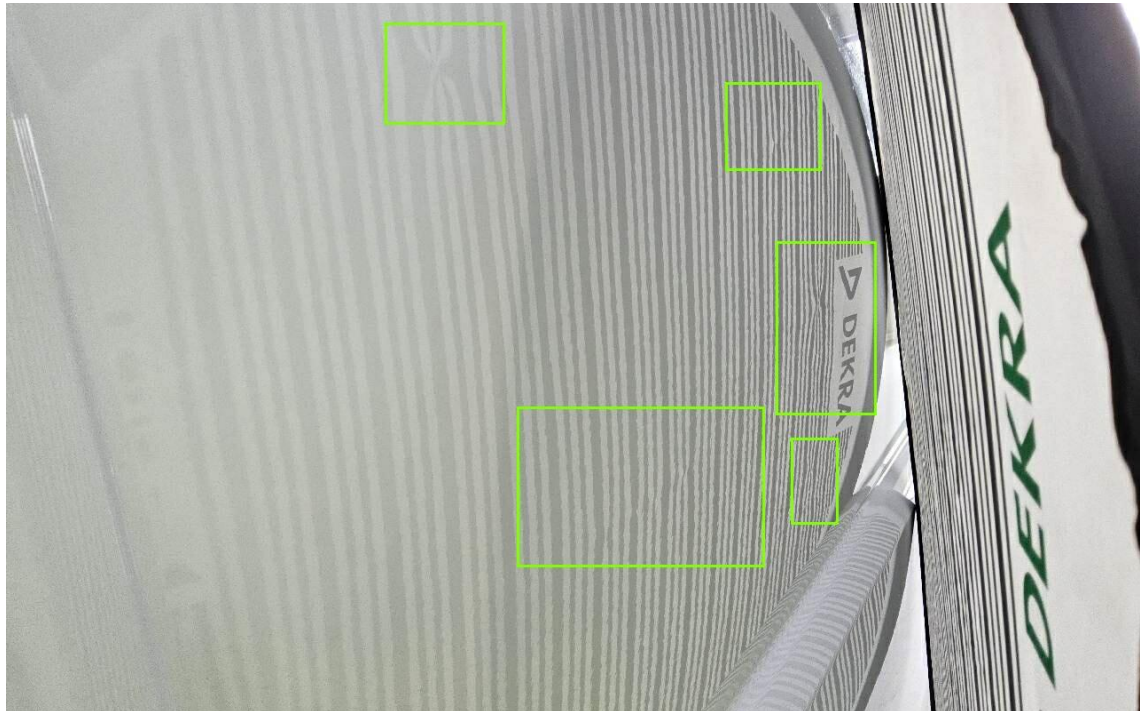
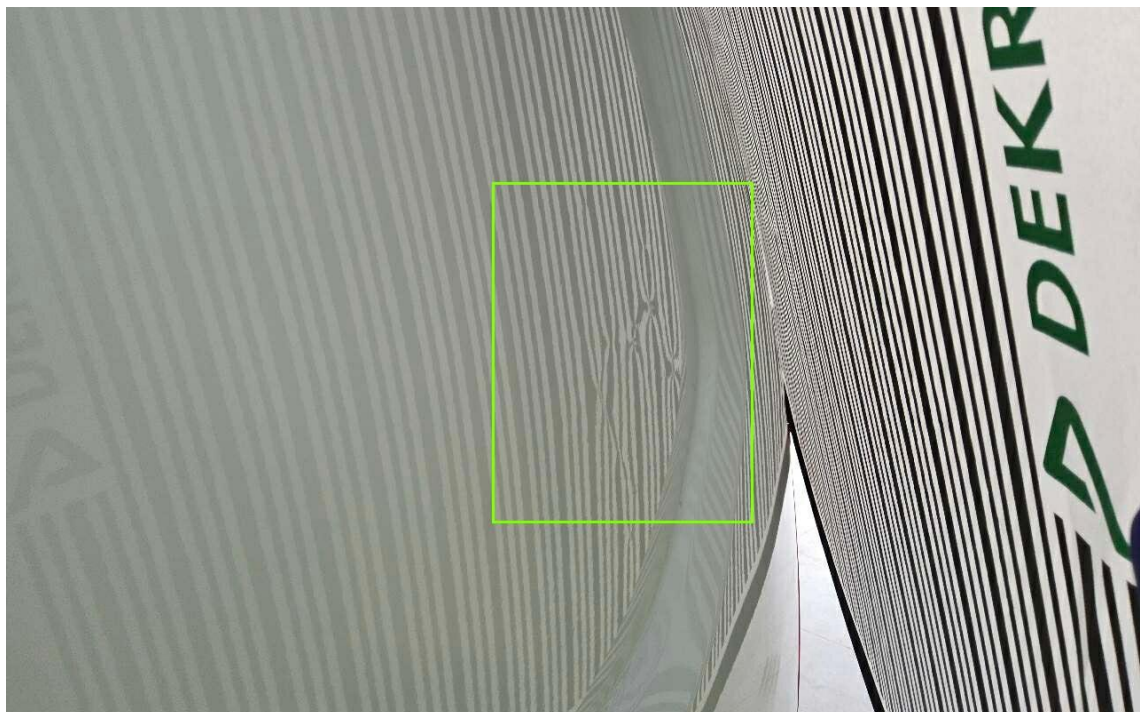
8. Seitenwand hinten links oberhalb mehrfach ausgebeult, instandsetzen (Bild 20, 21, 22)	1.906	voll	-1.906	-1.601,68
9. Reifendruckkontrolle aktiv Mehrkosten möglich, prüfen und Befund festlegen, Schadenerweiterung möglich	100	voll	-100	-84,03

Bild 20 : Seitenwand hinten links oberhalb mehrfach ausgebeult

Bild 21 : Seitenwand hinten links oberhalb mehrfach ausgebeult

Bild 22 : Seitenwand hinten links oberhalb mehrfach ausgebeult

A R B E I T S L O H N	ZEITBASIS 10 AW=1 STD	PREIS =150.00	EUR/STD
ARB.POS.NR/ LEIT-NR	INSTANDSETZUNGS-/EINZEL-/VERBUNDARBEITEN	AW	ARB.- PREIS
KN	RADHAUSSCHALE H L AUS-/EINBAUEN	2.0	30.00
KN	SCHEIBENRAD H L AUS-/EINBAUEN	1.0	15.00
3481	SEITENWAND H L INSTANDSETZEN	10.0*	150.00
1000	BATTERIE AB U. ANKLEMMEN	2.0*	30.00
1000	RUESTZEIT AUSSENAUS BEULSYSTEM	6.0*	90.00
1000	FEHLERCODE AUSLESEN NACH REP.	4.0*	60.00
1000	BORDNETZ LADEN BEIM AUSLESEN	2.0*	30.00
