DEKRA Automobil GmbH
Otto-Hahn-Str. 5, 19061 Schwerin

Zustandsbericht / Minderwertgutachten

**Kennzeichen****FN AS74****FIN****YARERHNP2GJ926025****Vorgang**

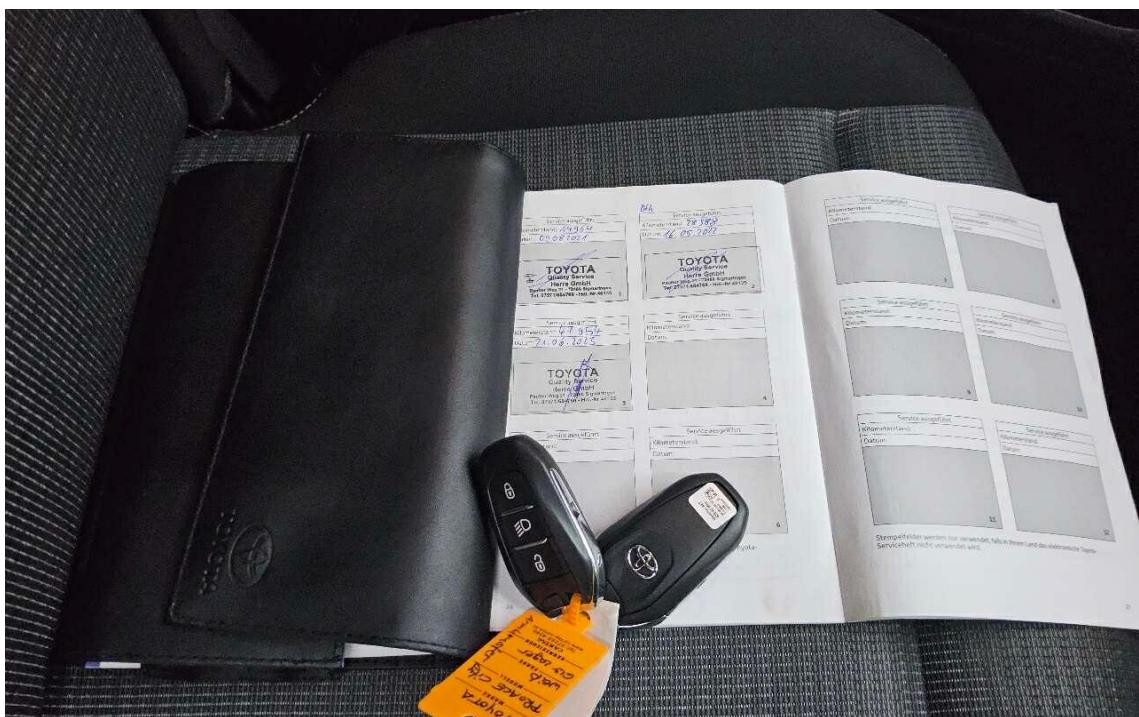
Wartungsnachweis: lückenhaft
letzte Wartung: am 21.06.2023 bei Kilometerstand 47.954

Bild 5 : Schlüssel, Servicenachweis / Serviceheft (letzter Eintrag)

Bezeichnung des Schadens / Rep.-Weg	Rep.Kost	Anrechnung brutto	Minderwert in EUR brutto	netto
1. Servicehistorie unvollständig - Service durchführen, erneuern	450	voll	-450	-378,15

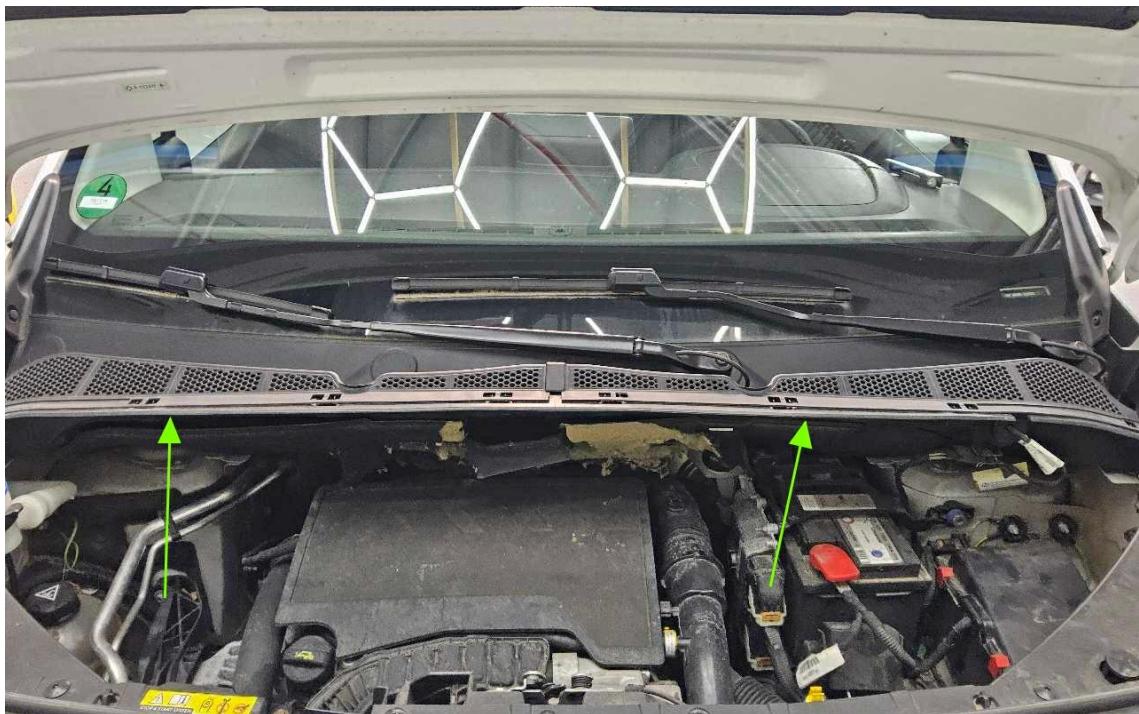
Bild 7 : Dichtung Spritzwand verschlissen

2. Reifenfüllflasche abgelaufen, erneuern	48	voll	-48	-40,34
3. Dichtung Spritzwand verschlissen, erneuern (Bild 7)	92	voll	-92	-77,31
4. Tierbisssspuren Motorraum - Mehrkosten möglich, prüfen und Befund festlegen, Schadenerweiterung möglich (Bild 8)	100	voll	-100	-84,03

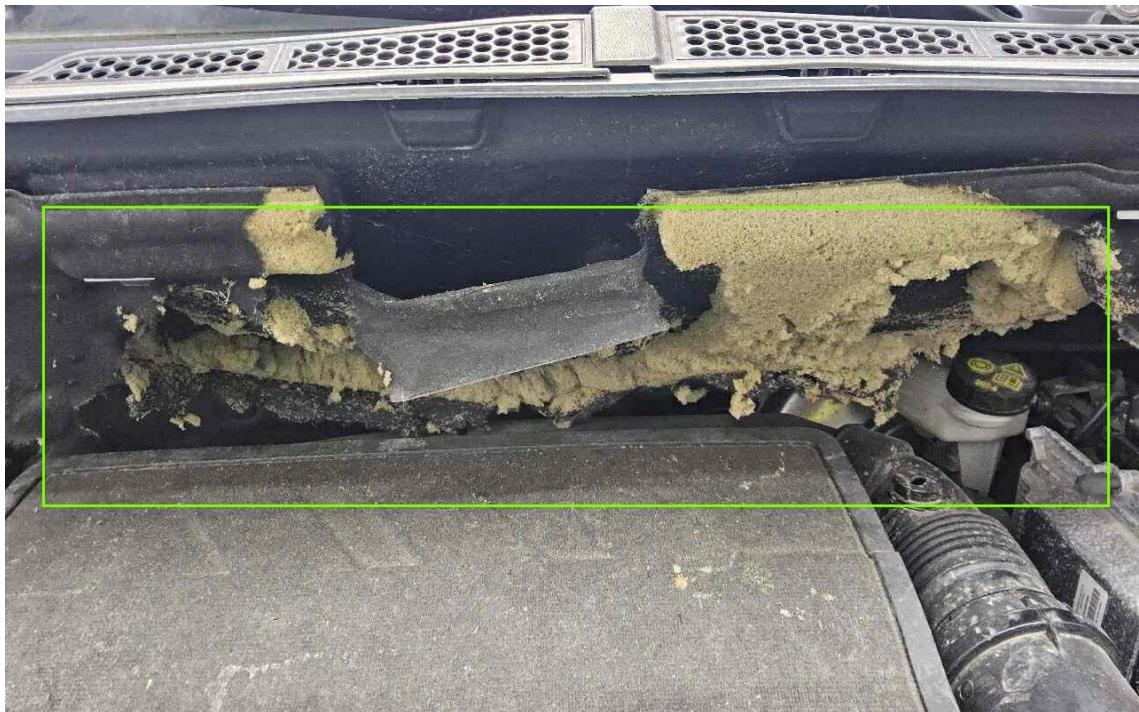
Bild 8 : Tierbisssspuren Motorraum - Mehrkosten möglich

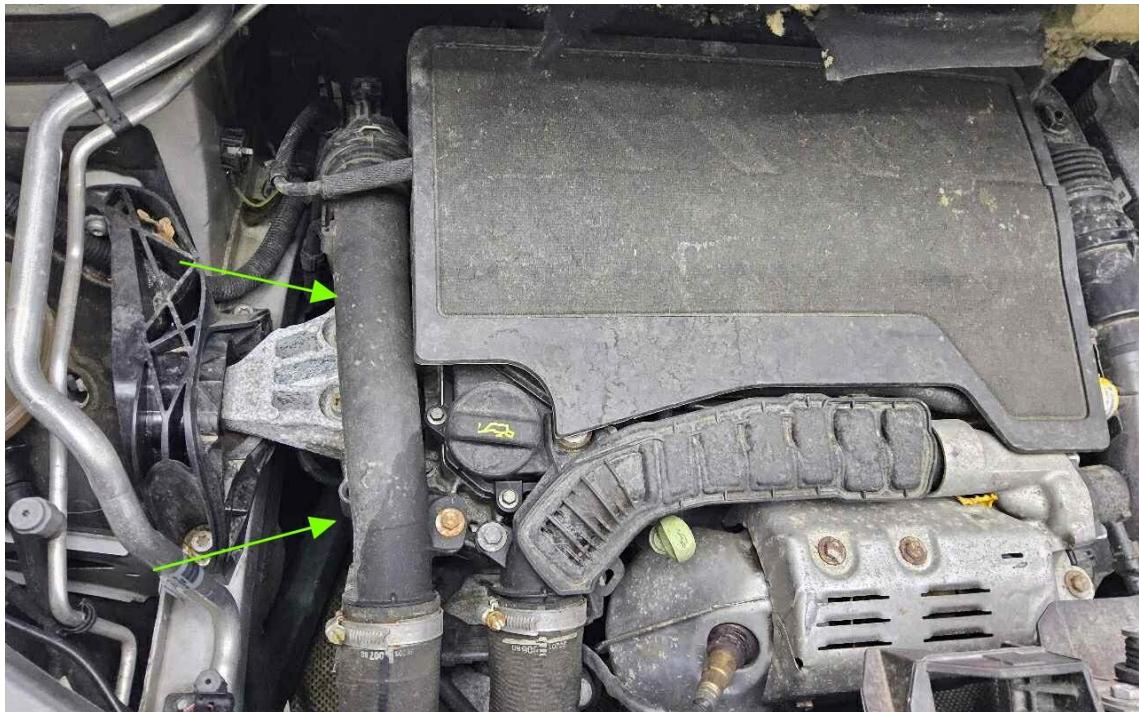
Bild 9 : Motor atypische Geräusche - Mehrkosten möglich

5. Motor atypische Geräusche - Mehrkosten möglich, prüfen und Befund festlegen, Schadenerweiterung möglich (Bild 9)	150	voll	-150	-126,05
6. Kühlmittelstand zu gering, prüfen und Befund festlegen, Schadenerweiterung möglich (Bild 10)	150	voll	-150	-126,05

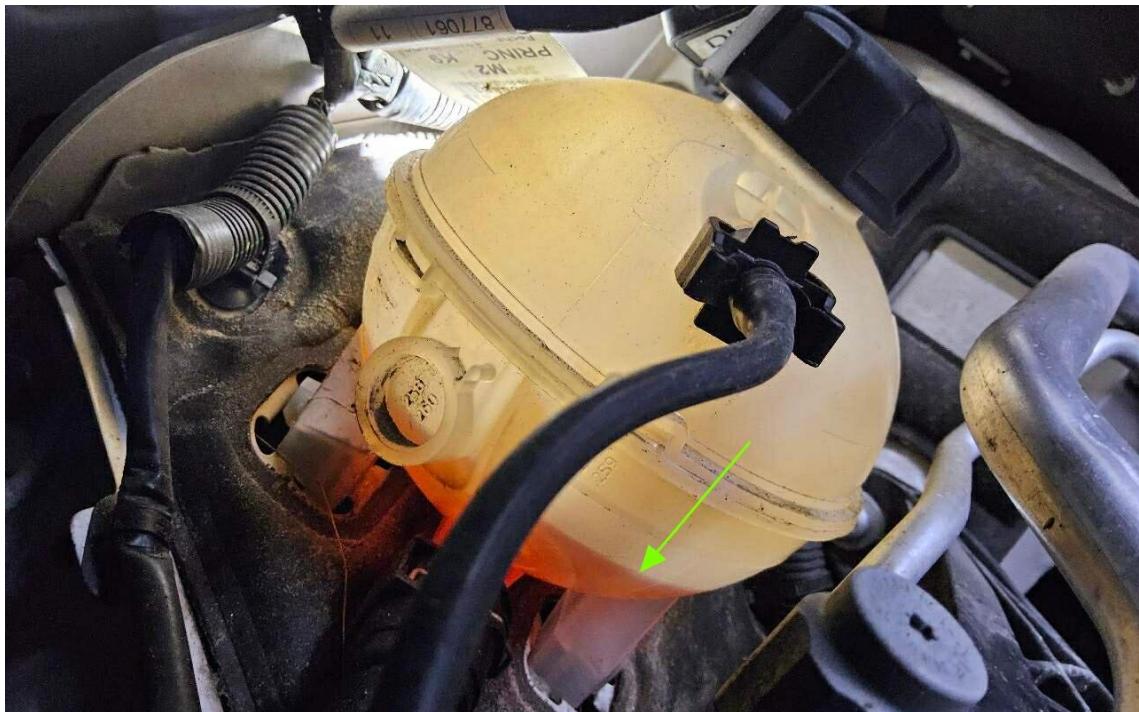
Bild 10 : Kühlmittelstand zu gering

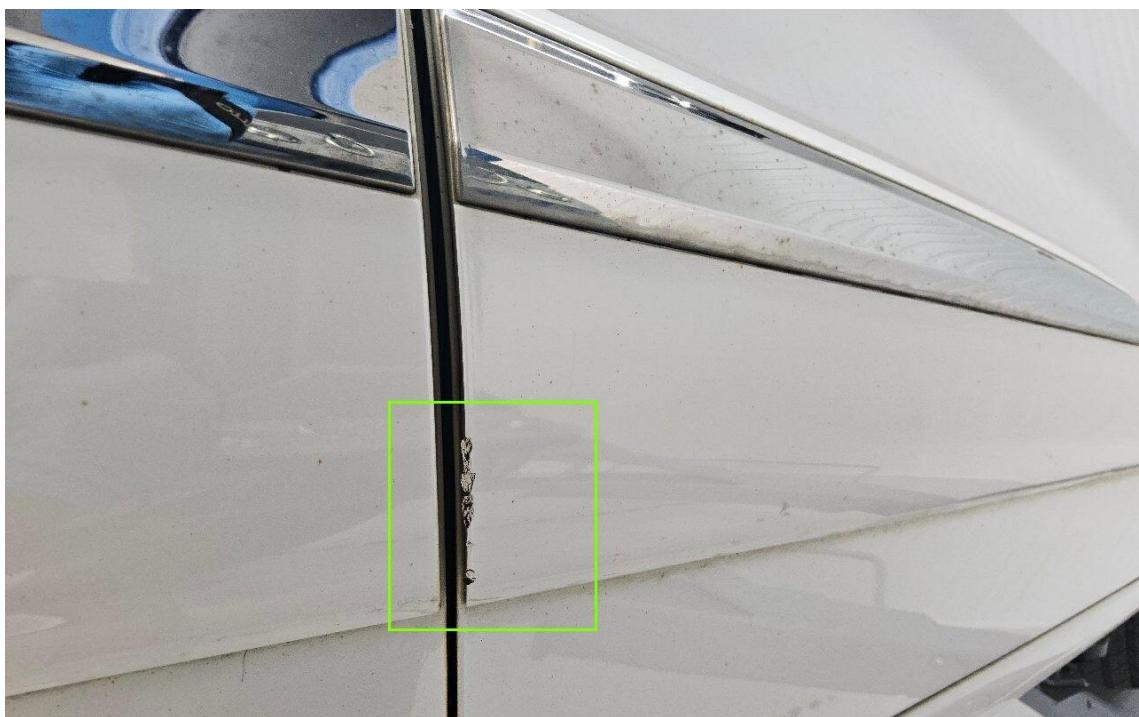
Bild 11 : Zierleiste Tür vorne rechts zerkratzt mit Materialabtrag

9. Zierleiste Tür vorne rechts zerkratzt mit Materialabtrag, erneuern (Bild 11)	287	voll	-287	-241,18
Rep.Kosten insgesamt / Minderwert	2.150		-2.150	-1.806,72

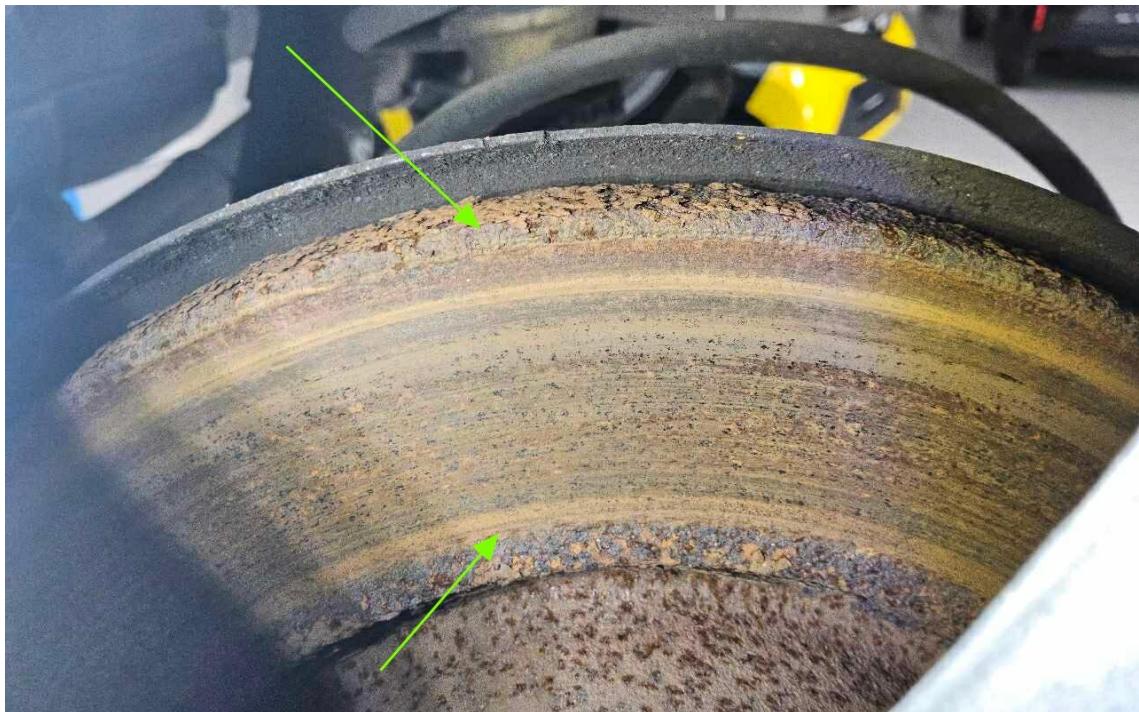
Bild 12 : starke Korrosionsbildung Bremse hinten

7. Korrosionsbildung Bremse vorne - Freibremsen erforderlich, prüfen und Befund festlegen, Schadenerweiterung möglich (Bild 13)	100	voll	-100	-84,03
8. starke Korrosionsbildung Bremse hinten, erneuern (Bild 12)	773	voll	-773	-649,58

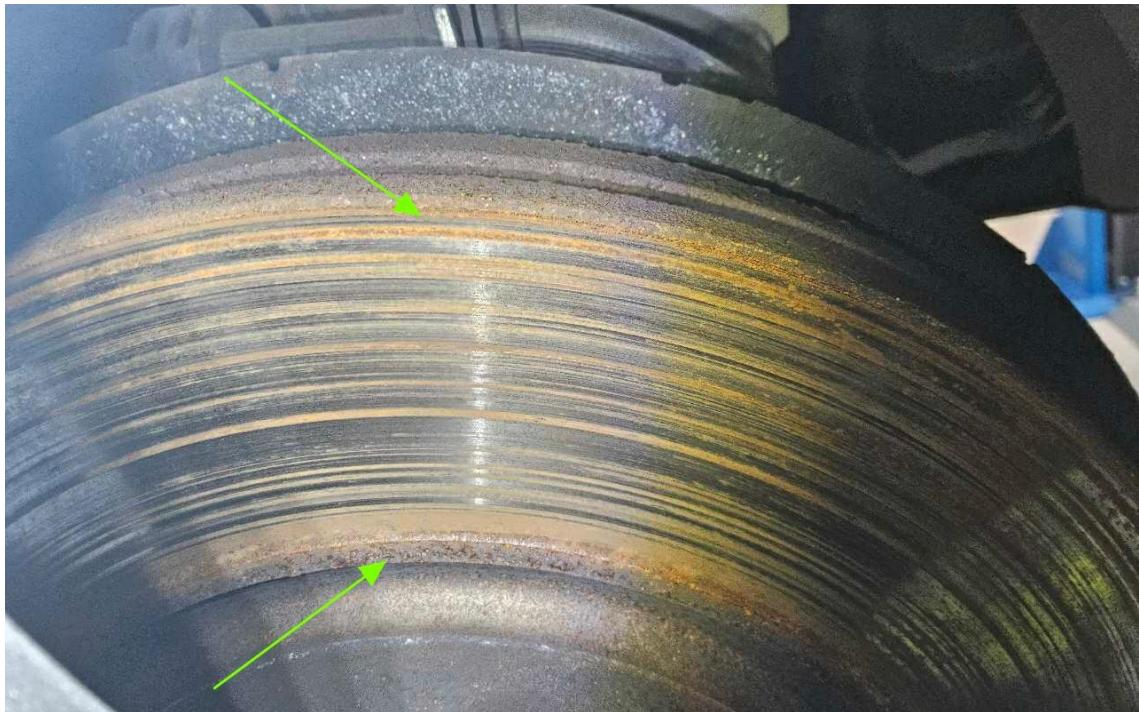
Bild 13 : Korrosionsbildung Bremse vorne - Freibremsen erforderlich
