DEKRA Automobil GmbH
Otto-Hahn-Str. 5, 19061 Schwerin

Zustandsbericht / Minderwertgutachten

Kennzeichen
KM CD199
FIN
YARKBAC3100217583

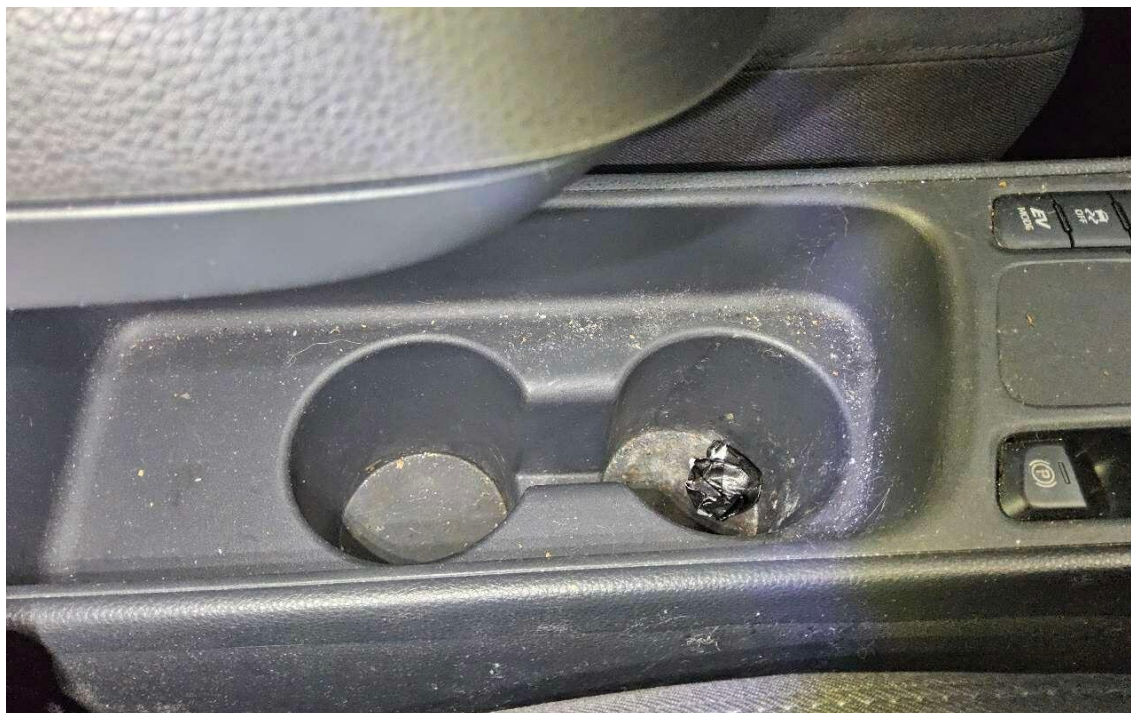
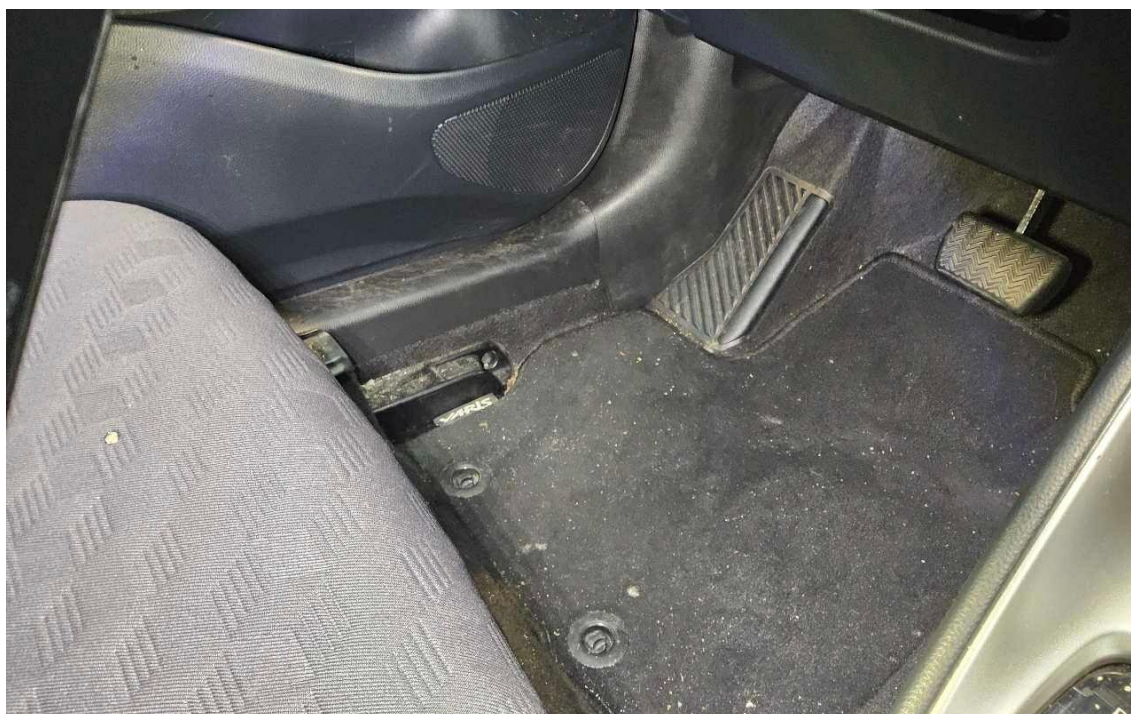
2. Fahrzeuginnenraum Schimmelbefall und Raucherfahrzeug, reinigen (Bild 7, 8)	500	voll	-500	-420,17
3. Brandloch Fahrersitzkissen, erneuern (Bild 9)	430	voll	-430	-361,34

Bild 7 : Fahrzeuginnenraum Schimmelbefall und Raucherfahrzeug

Bild 8 : Fahrzeuginnenraum Schimmelbefall und Raucherfahrzeug

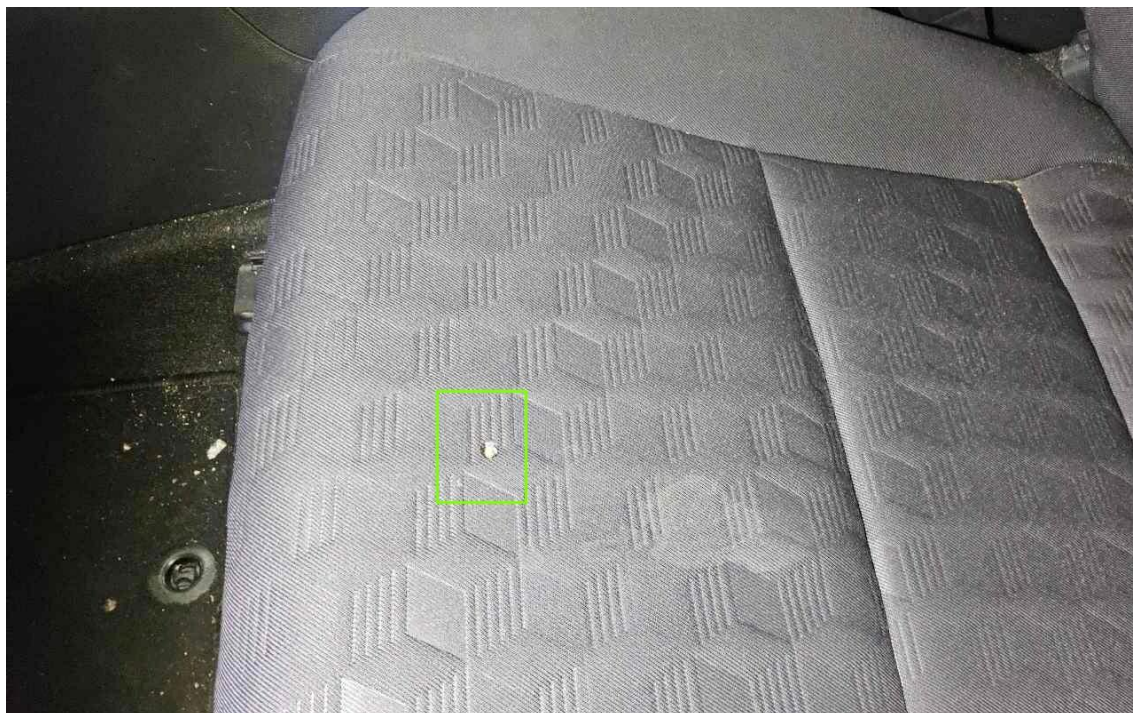
Bild 9 : Brandloch Fahrersitzkissen

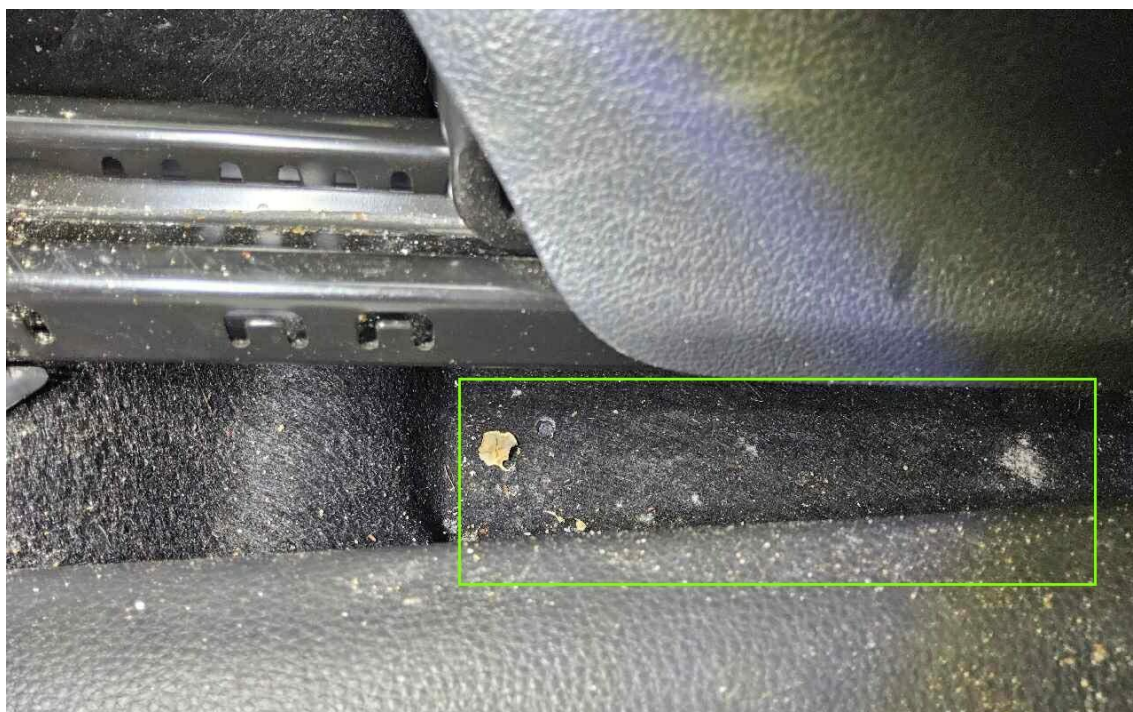
4. Brandloch Teppich, smart repair (Bild 10)	250	voll	-250	-210,08
5. Frontscheibe gerissen, erneuern (Bild 11)	1.050	voll	-1.050	-882,35
6. Unfallschaden vorne, prüfen und Befund festlegen, Schadenerweiterung möglich (Bild 12, 13)	1.673	voll	-1.673	-1.405,88

Bild 10 : Brandloch Teppich

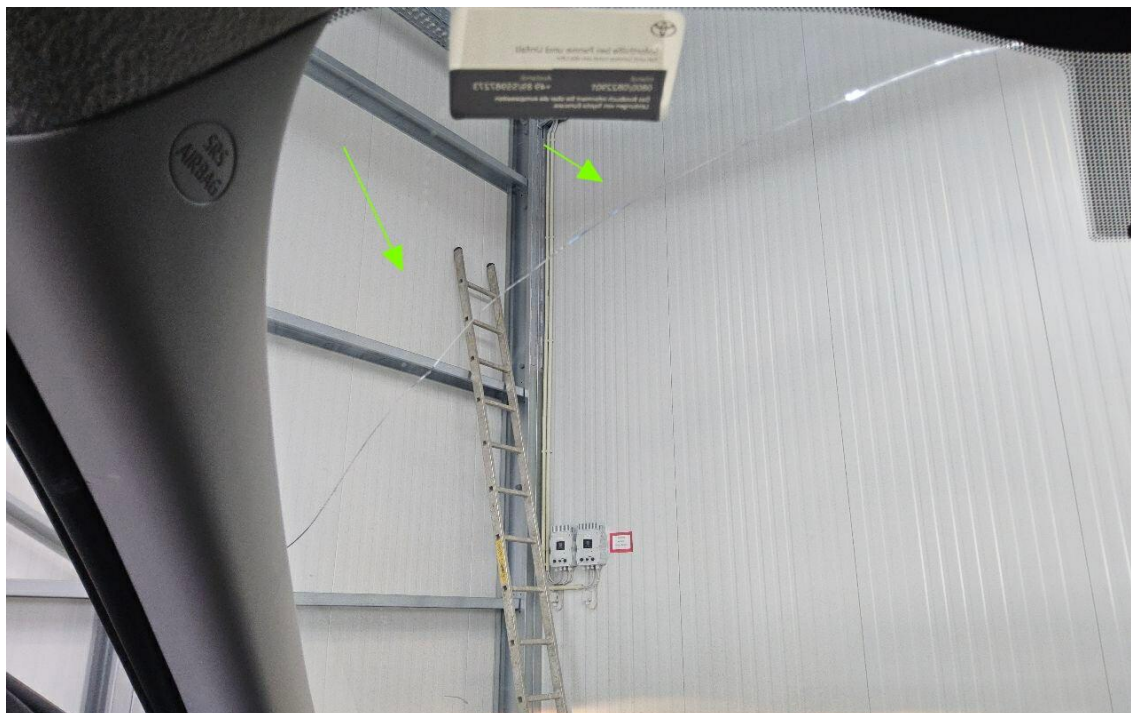
Bild 11 : Frontscheibe gerissen

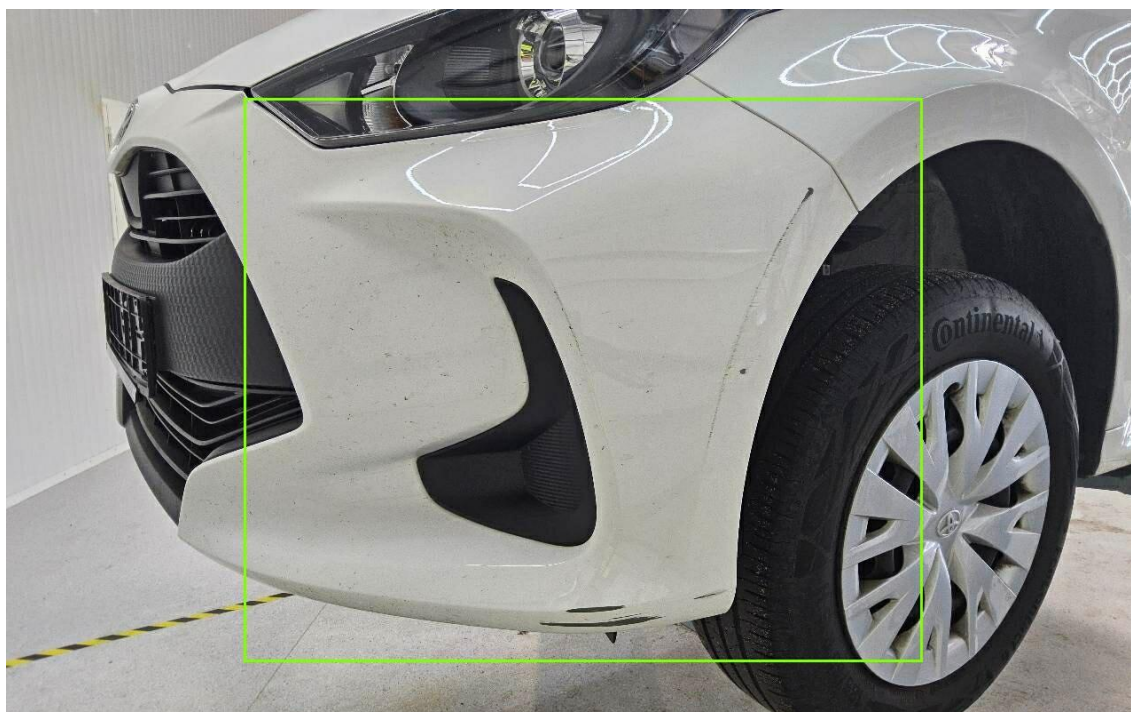
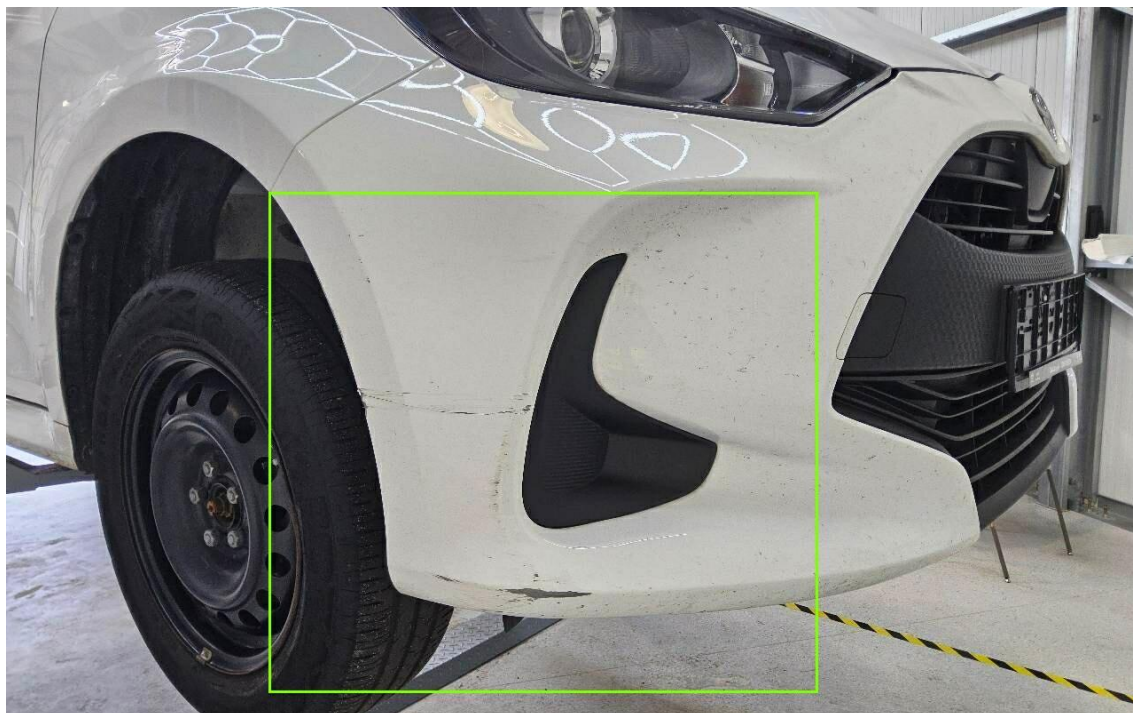
Bild 12 : Unfallschaden vorne

Bild 13 : Unfallschaden vorne

ARB.POS.NR/ LEIT-NR	INSTANDSETZUNGS-/EINZEL-/VERBUNDARBEITEN	AW	ARB.- PREIS
B020	STOSSFAENGER V ERSETZEN	16	240.00
	UMFASST: STOSSFAENGER V, KUEHLERGRILL		
	UND NOTWENDIGE ANBAUTEILE AUS-/EINBAUEN		
531041)	RADHAUSSCHALE V L AUS-/EINBAUEN	3	45.00
531041)	RADHAUSSCHALE V R AUS-/EINBAUEN	3	45.00
KN	BEF L STOSSFAENGER V AUS-/EINBAUEN	1	15.00
KN	BEF R STOSSFAENGER V AUS-/EINBAUEN	1	15.00
420018)	RAD (RAEDER) V AUS-/EINBAUEN	1	15.00
420018)	LAUFRAD/RAEDER AB-ANMONT ERG-ARB	1	15.00
1000	BATTERIE AB U. ANKLEMMEN	2*	30.00
1000	FEHLERCODE AUSLESEN VOR REP.	3*	45.00
1000	FEHLERCODE AUSLESEN NACH REP.	4*	60.00
1000	BORDNETZ LADEN BEIM AUSLESEN	2*	30.00
1000	ARBEITSPLATZWECHSEL ZUM LACK	4*	60.00

ARBEITSLOHN	ZEITBASIS 10 AW = 1 STD		
GESAMT	41 AW X 150.00 EUR/STD	615.00	
GESAMTSUMME ARBEITSLOHN			615.00
NEBENKOSTEN			
SUMME SONSTIGES		10.00	
GESAMTSUMME NEBENKOSTEN			10.00
LACKIERUNG			
ARBEITSKOSTEN		262.50	
MATERIALKOSTEN		187.36	
GESAMTSUMME LACKIERUNG			449.86
ERSATZTEILE		330.44	
GESAMTSUMME ERSATZTEILE			330.44
REPARATURKOSTEN	OHNE MWST.		1 405.30
MWST 19.00 %			267.01
REPARATURKOSTEN	MIT MWST.		1 672.31

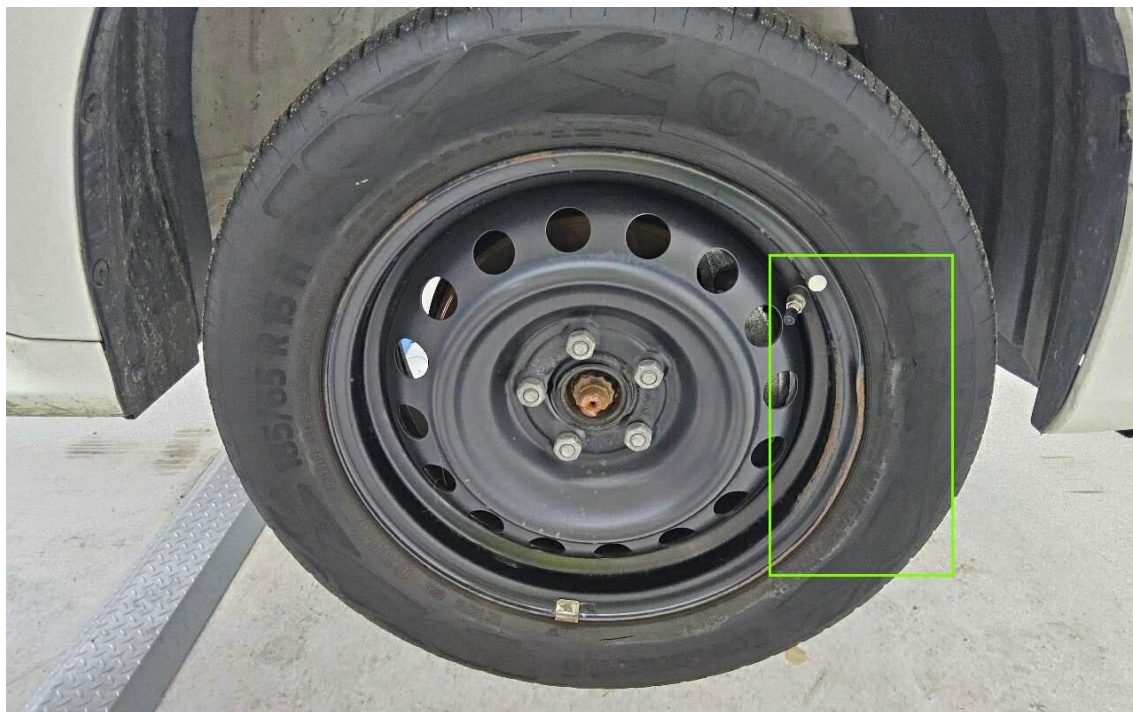
7. Radkappe vorne rechts fehlt und Stahlfelge beschädigt, erneuern	100	voll	-100	-84,03
8. Streifschaden rechte Seite, prüfen und Befund festlegen, Schadenerweiterung möglich (Bild 15, 16, 17, 18, 19, 20)	4.404	voll	-4.404	-3.700,84

Bild 14 : Radkappe vorne rechts fehlt

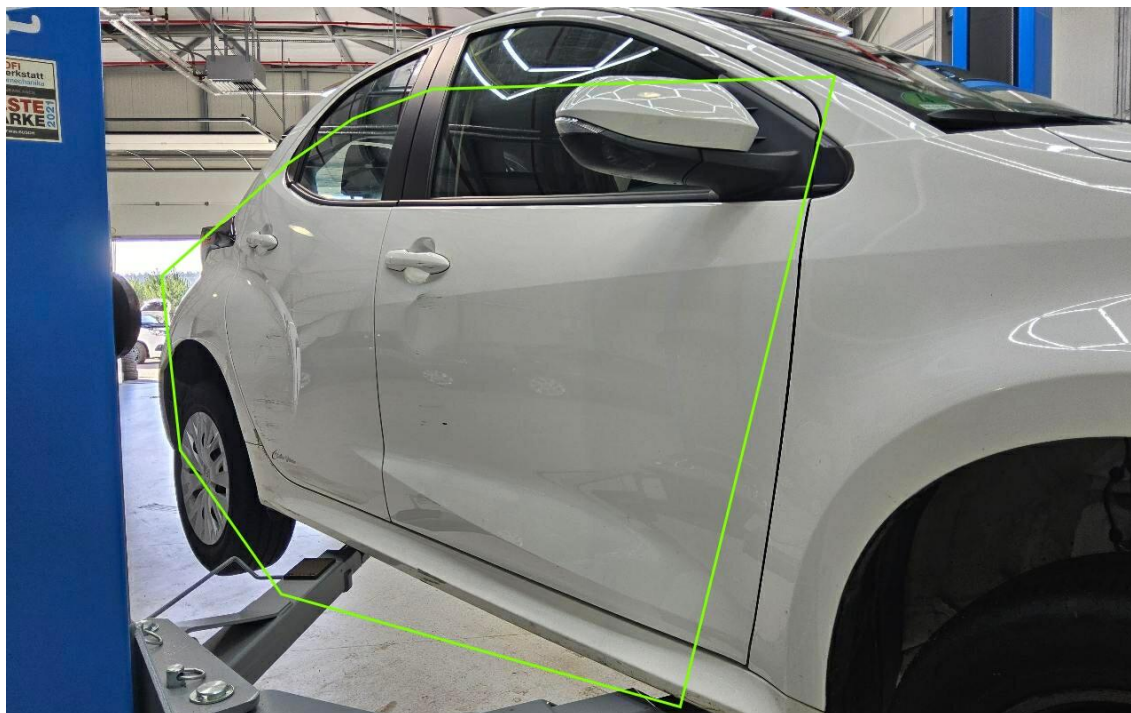
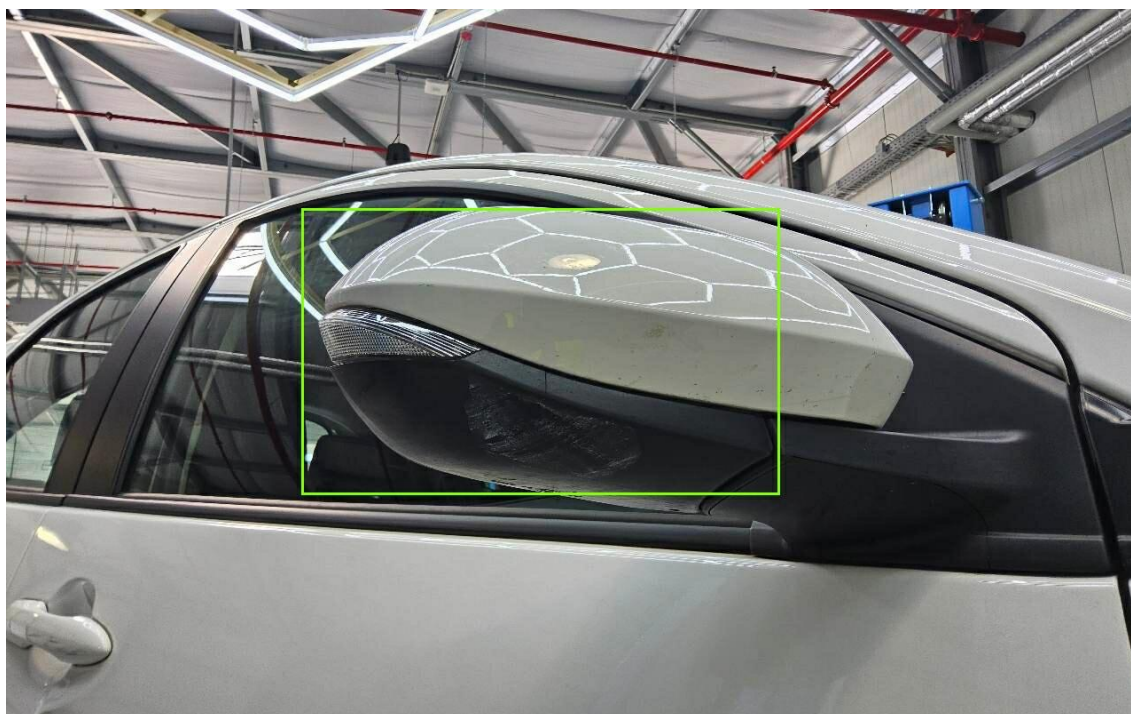
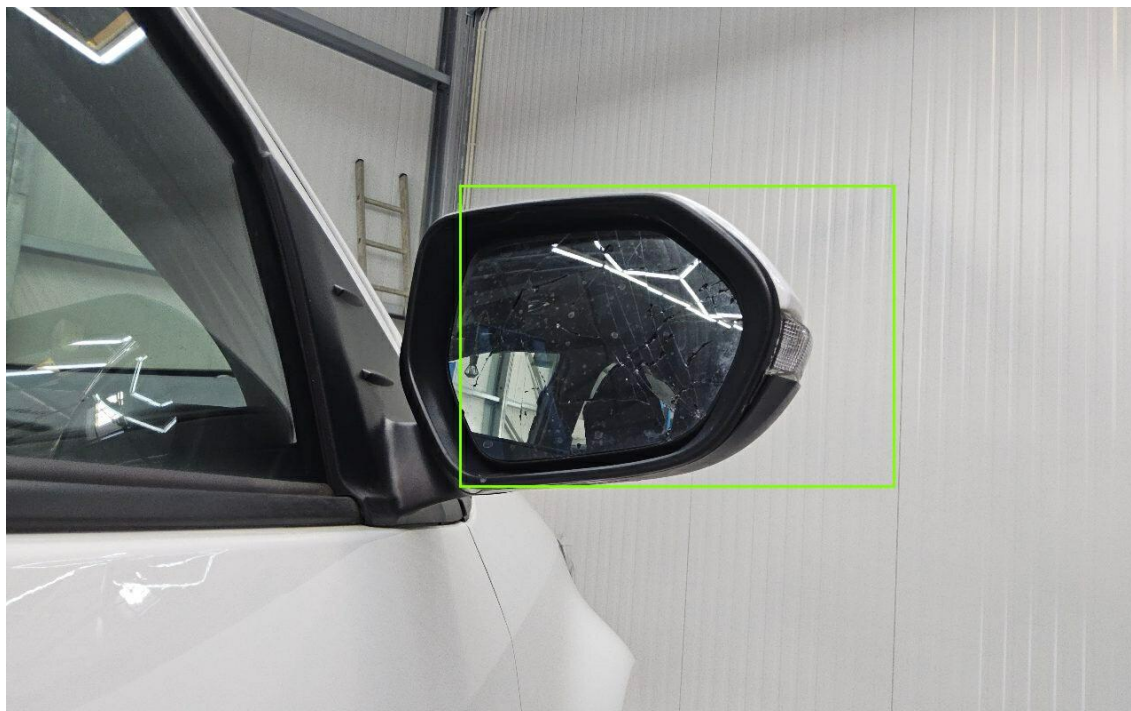
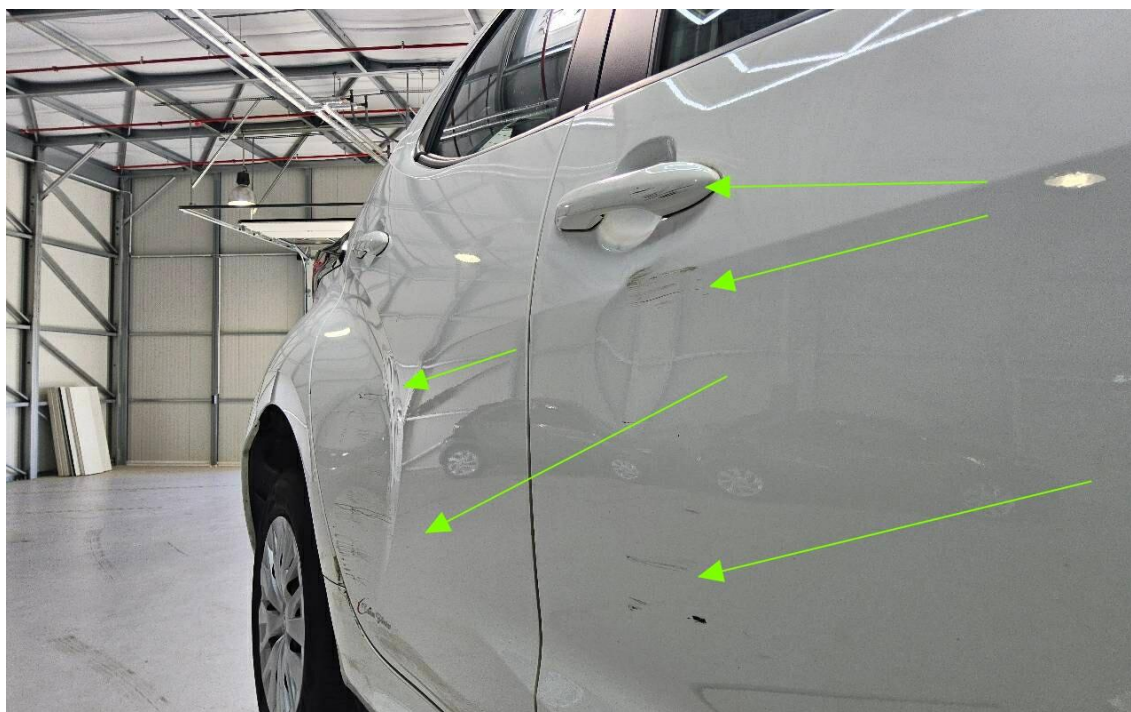
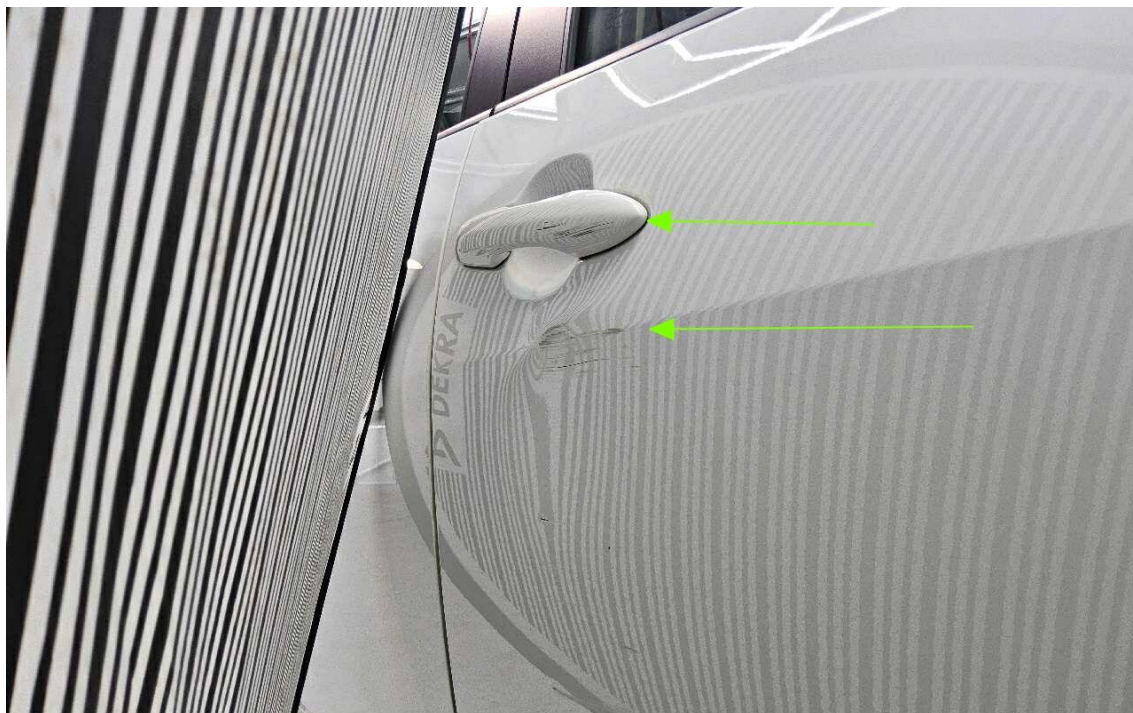
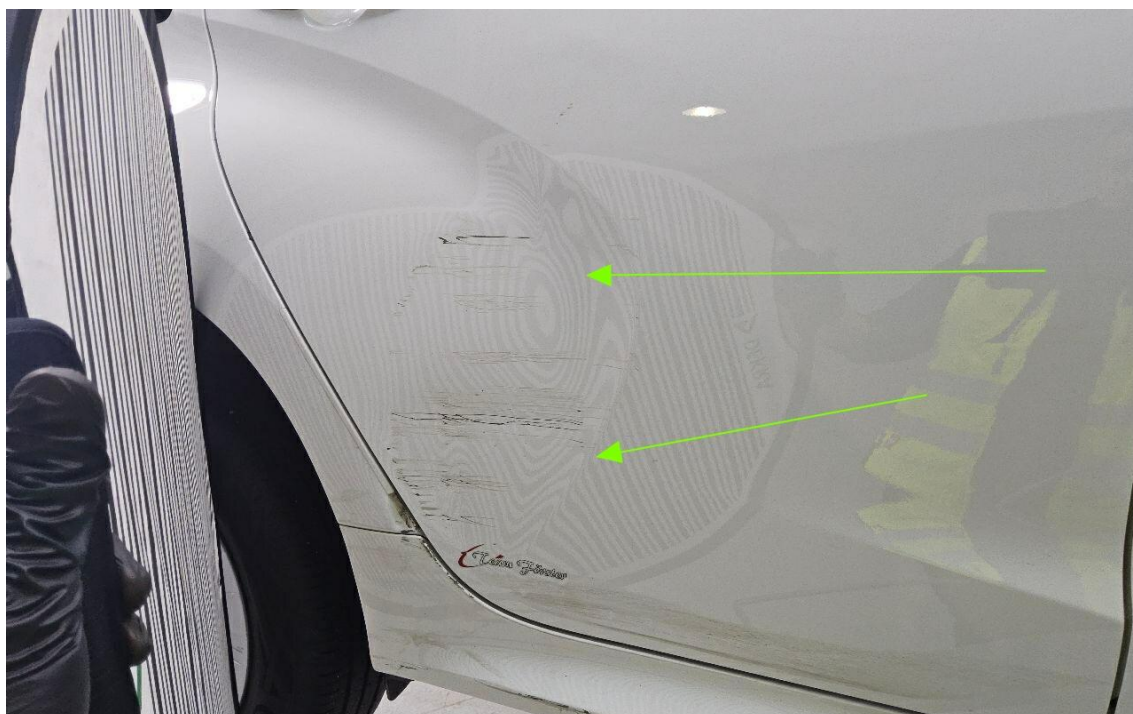
Bild 15 : Streifschaden rechte Seite

Bild 16 : Streifschaden rechte Seite

Bild 17 : Streifschaden rechte Seite

Bild 18 : Streifschaden rechte Seite

Bild 19 : Streifschaden rechte Seite

Bild 20 : Streifschaden rechte Seite

ARB.POS.NR/ LEIT-NR	INSTANDSETZUNGS-/EINZEL-/VERBUNDARBEITEN	AW	ARB.- PREIS
672191)	AUSSENGRIFF TUER V R AUS-/EINBAUEN	2	30.00
752051	AUSSENSPIEGEL TUER V R AUS-/EINBAUEN	4	60.00
	UMFASST: TUEVERKLEIDUNG R AUS-/EINBAUEN		
670311	TUEVERKLEIDUNG H R AUS-/EINBAUEN	4	60.00
672201)	AUSSENGRIFF TUER H R AUS-/EINBAUEN	1	15.00
KN	RADHAUS H R A-E	2	30.00
1482	TUER V R INSTANDSETZEN	15*	225.00
1782	TUER H R INSTANDSETZEN	25*	375.00
3482	SEITENWAND H R INSTANDSETZEN	10*	150.00
1000	BATTERIE AB U. ANKLEMMEN	2*	30.00
1000	FEHLERCODE AUSLESEN VOR REP.	3*	45.00
1000	FEHLERCODE AUSLESEN NACH REP.	4*	60.00
1000	BORDNETZ LADEN BEIM AUSLESEN	2*	30.00
1000	ARBEITSPLATZWECHSEL ZUM LACK	4*	60.00

A R B E I T S L O H N	ZEITBASIS 10 AW = 1 STD		
GESAMT	78 AW X 150.00 EUR/STD	1 170.00	
GESAMTSUMME ARBEITSLOHN		1 170.00
N E B E N K O S T E N			
SUMME SONSTIGES		10.00	
GESAMTSUMME NEBENKOSTEN		10.00
L A C K I E R U N G			
ARBEITSKOSTEN		1 627.50	
MATERIALKOSTEN		393.01	
GESAMTSUMME LACKIERUNG		2 020.51
E R S A T Z T E I L E		499.86	
GESAMTSUMME ERSATZTEILE		499.86
R E P A R A T U R K O S T E N	OHNE MWST.....		3 700.37
-----			-----
MWST 19.00 %			703.07
R E P A R A T U R K O S T E N	MIT MWST.....		4 403.44

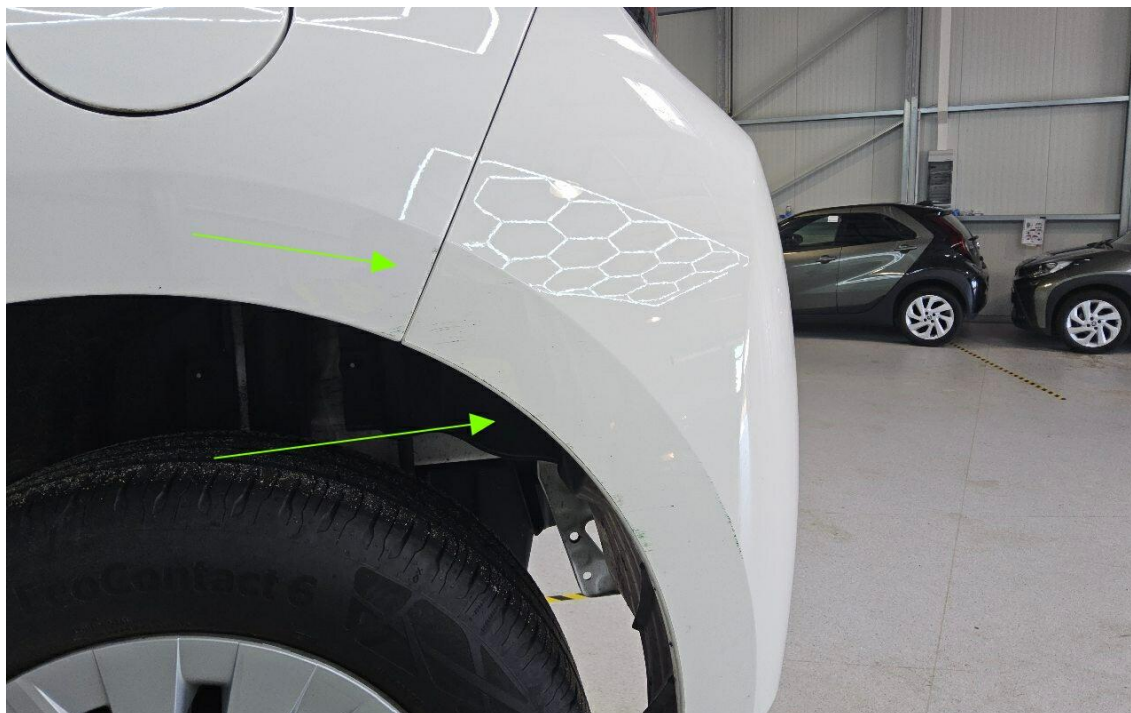
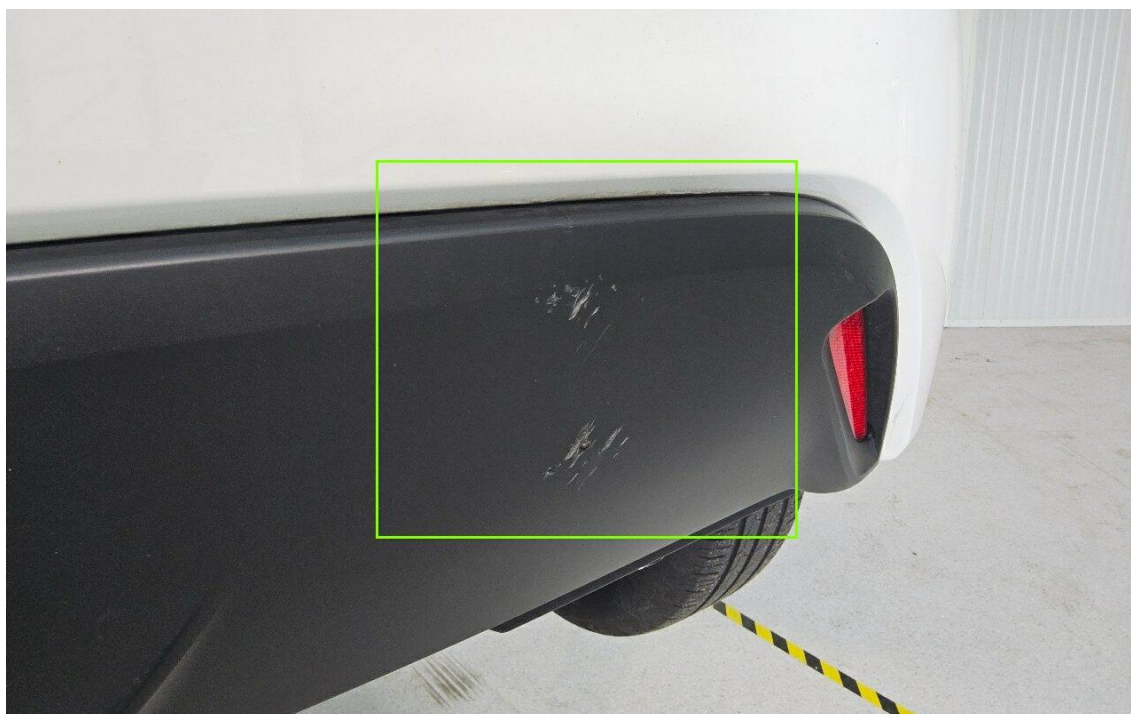
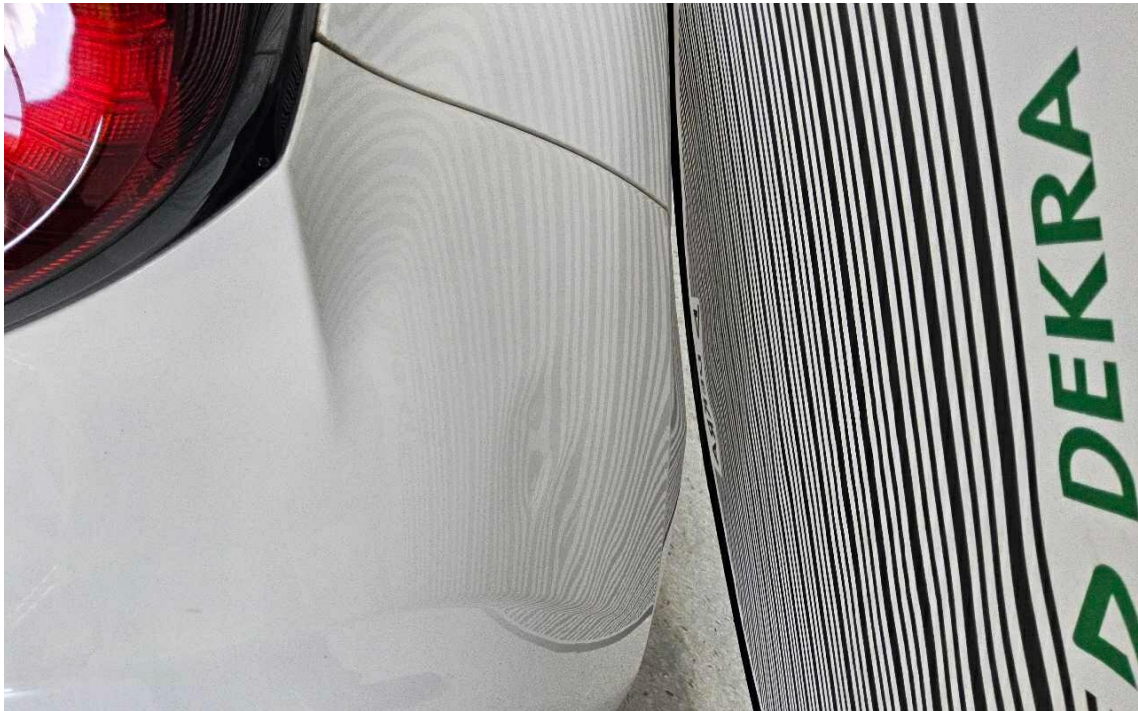
9. Streifschaden hinten links und Stoßfänger hinten rechts deformiert, lackieren (Bild 21, 22, 23)	2.310	voll	-2.310	-1.941,18
Rep.Kosten insgesamt / Minderwert	11.167		-11.167	-9.384,02

Bild 21 : Streifschaden hinten links und Stoßfänger hinten rechts deformiert

Bild 22 : Streifschaden hinten links und Stoßfänger hinten rechts deformiert

Bild 23 : Streifschaden hinten links und Stoßfänger hinten rechts deformiert

ARB.POS.NR/ LEIT-NR	INSTANDSETZUNGS-/EINZEL-/VERBUNDARBEITEN	AW	ARB.- PREIS
KN	RADHAUS H L A-E	2	30.00
B410	STOSSFAENGER H AUS-/EINBAUEN	4	60.00
KN	ABDECKUNG U STOSSFAENGER H AUS-/EINBAUEN	2	30.00
B407	HECKLEUCHTE L AUS-/EINBAUEN	1	15.00
B407	HECKLEUCHTE R AUS-/EINBAUEN	1	15.00
1000	BATTERIE AB U. ANKLEMMEN	2*	30.00
1000	FEHLERCODE AUSLESEN VOR REP.	3*	45.00
1000	FEHLERCODE AUSLESEN NACH REP.	4*	60.00
1000	BORDNETZ LADEN BEIM AUSLESEN	2*	30.00
1000	ARBEITSPLATZWECHSEL ZUM LACK	4*	60.00

REPARATURKOSTEN MIT MWST.	2 309.67	
---------------------------	----------	--

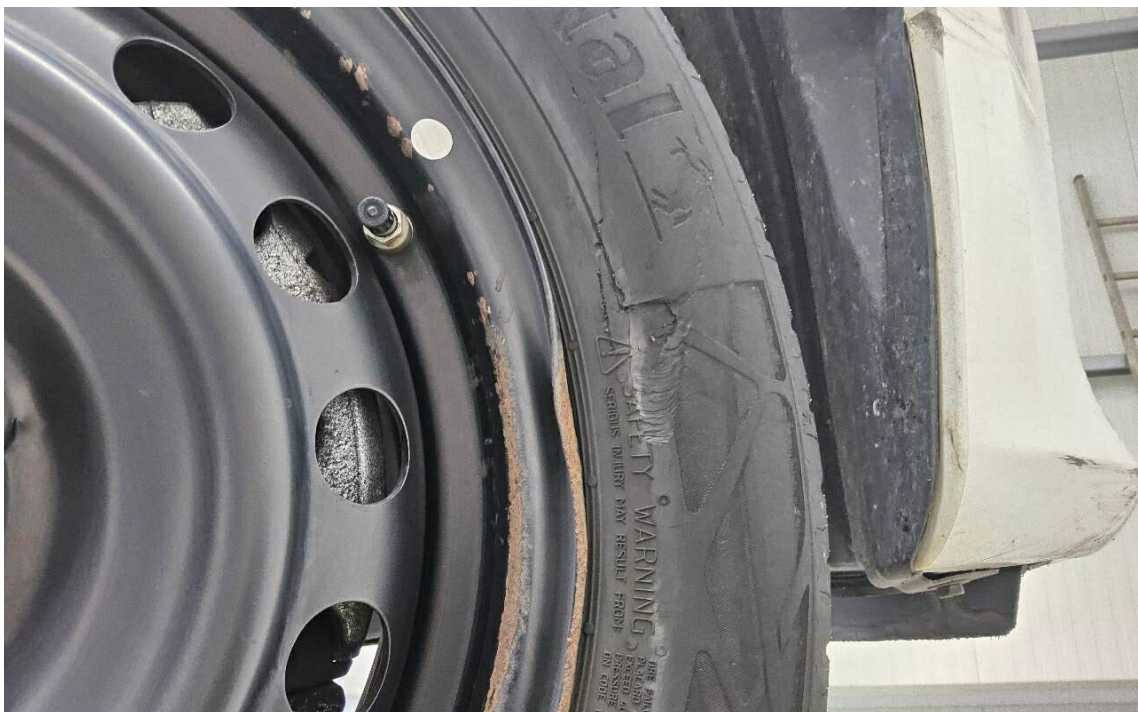
Profiltiefe	Art	Minderwert in EUR brutto	netto
vorne rechts	5 mm	SS	-82,00	-68,91
Legende		S/ Sommer / O Original / S Schaden	-82,00	-68,91

Bild 24 : Achse 1, Reifen Rechts 1
