## Zustandsbericht / Minderwertgutachten

**K Y2224**

**YARVBBHXHGZ132244**

Erstzulassung	25.10.2018	Fahrzeugart	Transporter
Hersteller	TOYOTA	Typ / Verkaufsbez.	Proace 1,6-I-D-4D L1 Meister
Aufbauart	Transporter	Türen	5
Sitzplätze	3	Fahrzeug-Ident.-Nr.	YARVBBHXHGZ132244
Maße Länge/Breite/Höhe	4606 / 1920 / 1892 (mm)	Achsen / angetr. Achsen	2 / 1
Radstand (mm)	3275	zul. Gesamtmasse	2635 kg
HSN / TSN	5013 / AKS	Schlüssel-Nr.	20502734
Km-Stand abgelesen	75631	Energiequelle / Kraftstoff	Diesel
Zylinderanzahl	4 / Reihenmotor	Leistung (kW)	85
Hubraum (ccm)	1560	Schadstoffklasse:	EURO6;X;PI/CI; N1 II
Antriebsart	Frontantrieb	Getriebe / Gänge	Schaltgetriebe / 6
Felgen	Stahl mit Radzierblende	Farbe	Weiß / Uni
Polster / Farbe	Teilleder / Schwarz

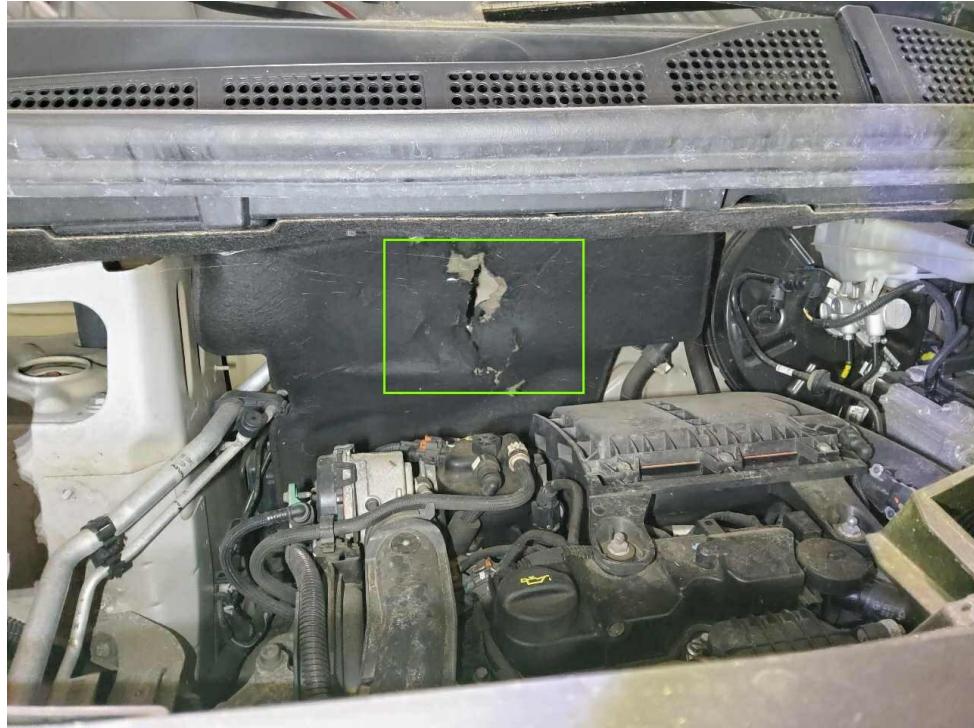
9. Motorraum Tierbissspuren Mehrkosten möglich, prüfen und Befund festlegen, Schadenerweiterung möglich (Bild 6)	200	voll	-200	-168,07
<b>Rep.Kosten insgesamt / Minderwert</b>	<b>2.010</b>		<b>-2.010</b>	<b>-1.689,06</b>

Bild 6 : Motorraum Tierbisssspuren Mehrkosten möglich

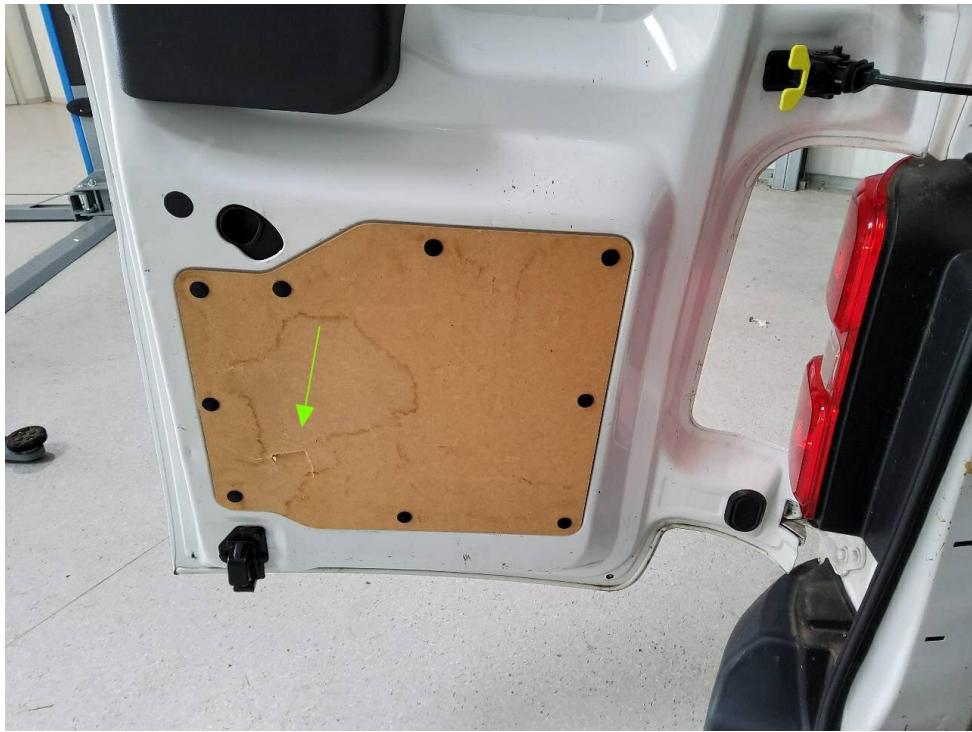
2. Fehlermeldung Gurt nicht angelegt, prüfen und Befund festlegen, Schadenerweiterung möglich	100	voll	-100	-84,03
3. Laderaumverkleidungen gebrochen, erneuern (Bild 7, 8)	920	voll	-920	-773,11

Bild 7 : Laderaumverkleidungen gebrochen

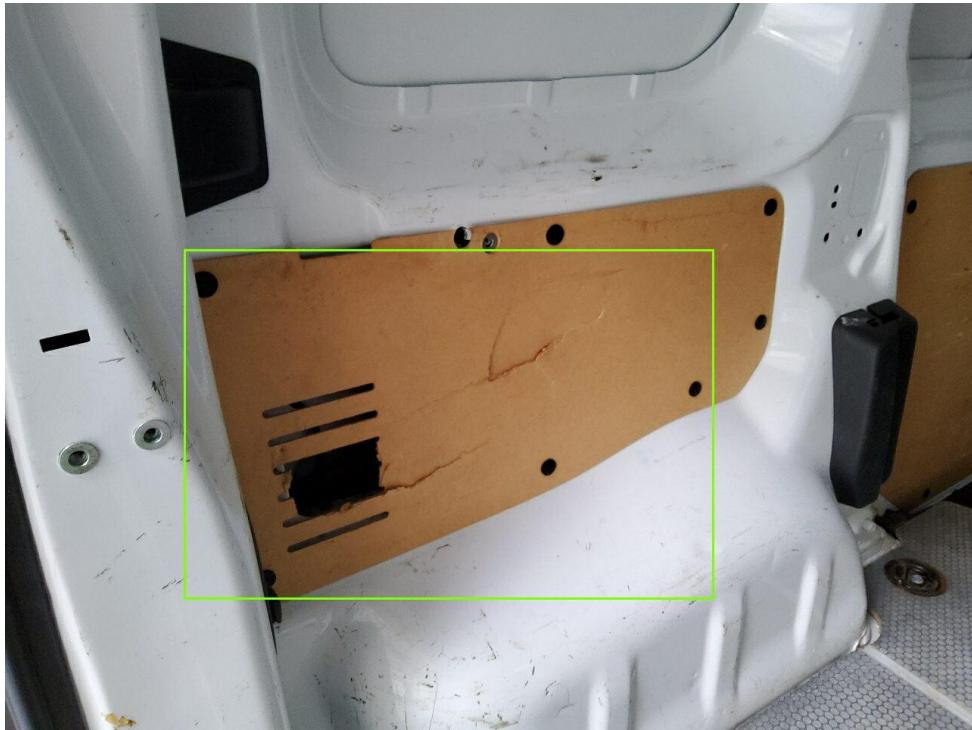
Bild 8 : Laderaumverkleidungen gebrochen

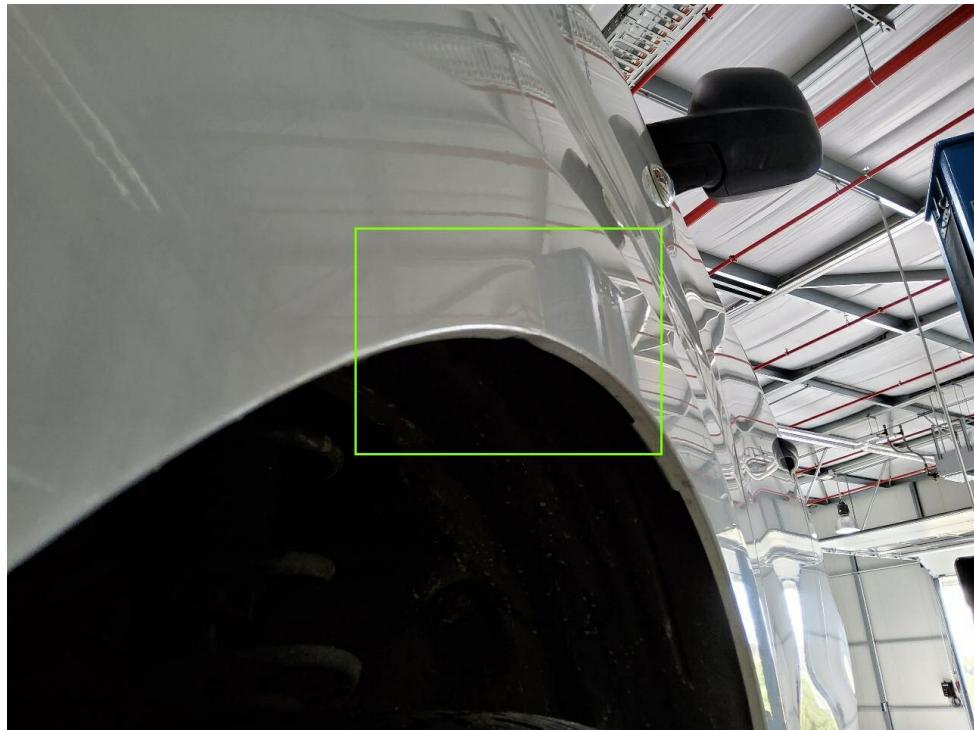
Laderaum zerkratzt und teilweise eingedellt, Kotflügel vorne links eingedellt, (Bild 9)  
Stoßfänger vorne unterhalb zerkratzt, (Bild 10)  
Stoßfänger hinten zerkratzt, Seitenwand hinten links unterhalb eingedellt,

Bild 9 : Kotflügel vorne links eingedellt

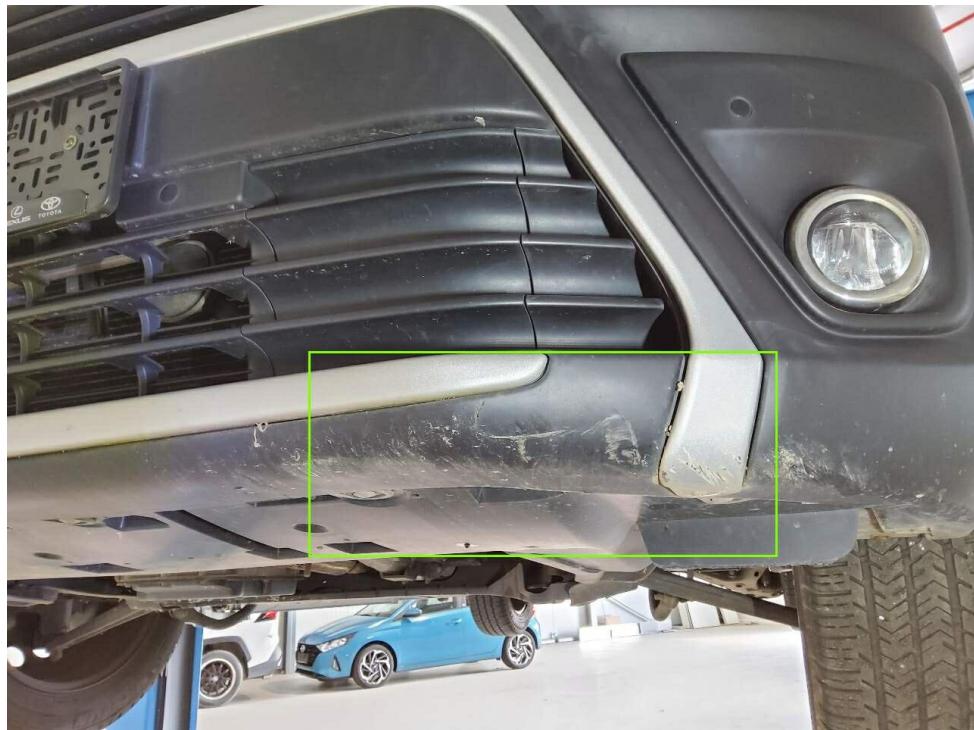
Bild 10 : Stoßfänger vorne unterhalb zerkratzt

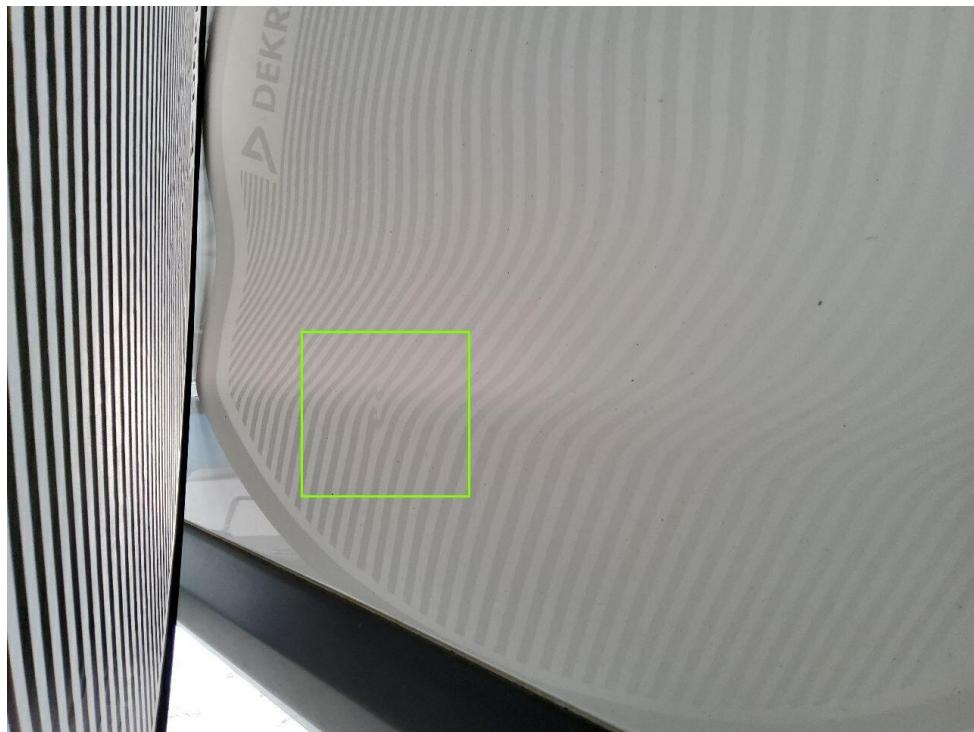
4. Beifahertür eingedellt, drücken (Bild 11)	120	voll	-120	-100,84
5. Schiebetür rechts mehrfach eingedellt, drücken (Bild 12)	160	voll	-160	-134,45
6. Seitenwand hinten rechts oberhalb eingedellt, drücken (Bild 13)	160	voll	-160	-134,45

Bild 11 : Beifahertür eingedellt

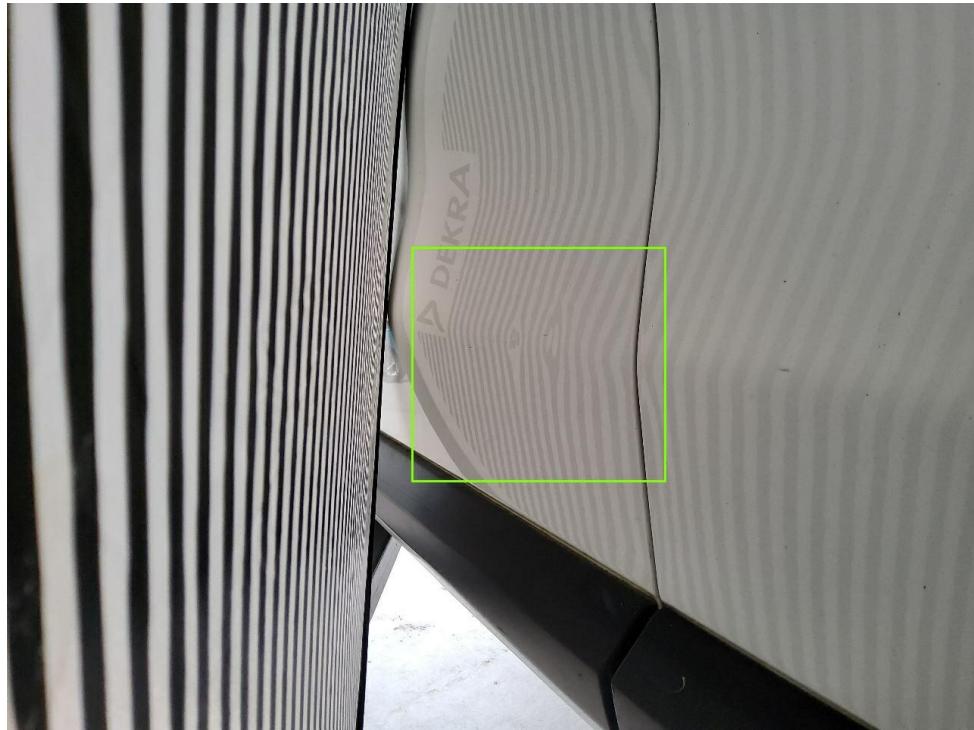
Bild 12 : Schiebetür rechts mehrfach eingedellt

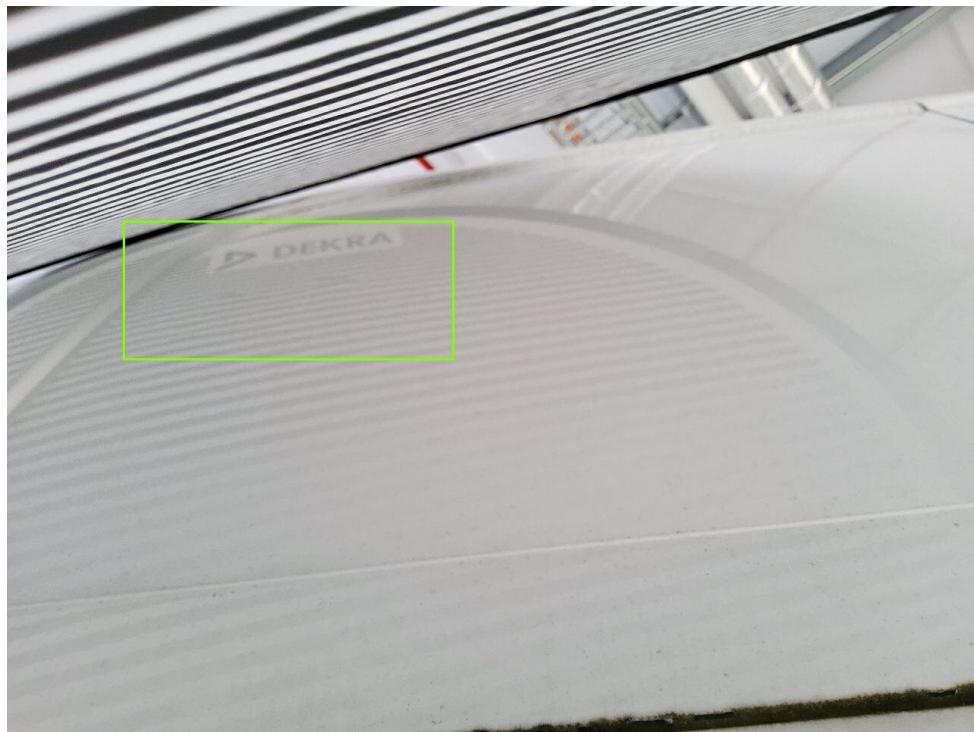
Bild 13 : Seitenwand hinten rechts oberhalb eingedellt

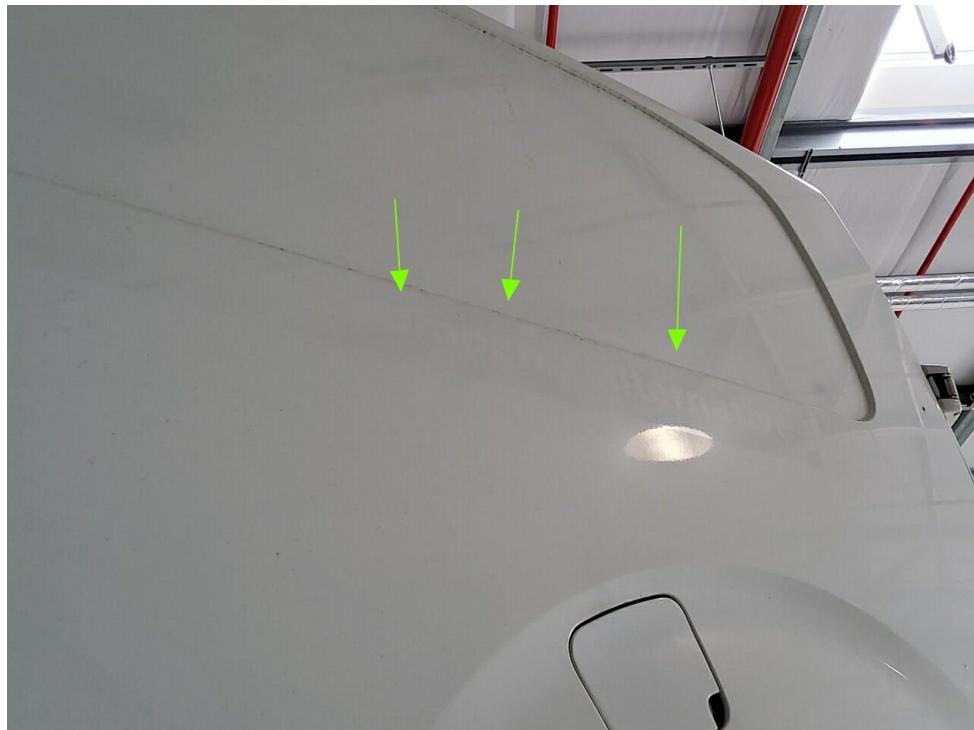
7. Rückstände Werbefolie auf Lack, reinigen (Bild 14)	150	voll	-150	-126,05
8. Getriebe unterhalb ölfeucht, prüfen und Befund festlegen, Schadenerweiterung möglich (Bild 15)	100	voll	-100	-84,03

Bild 14 : Rückstände Werbefolie auf Lack

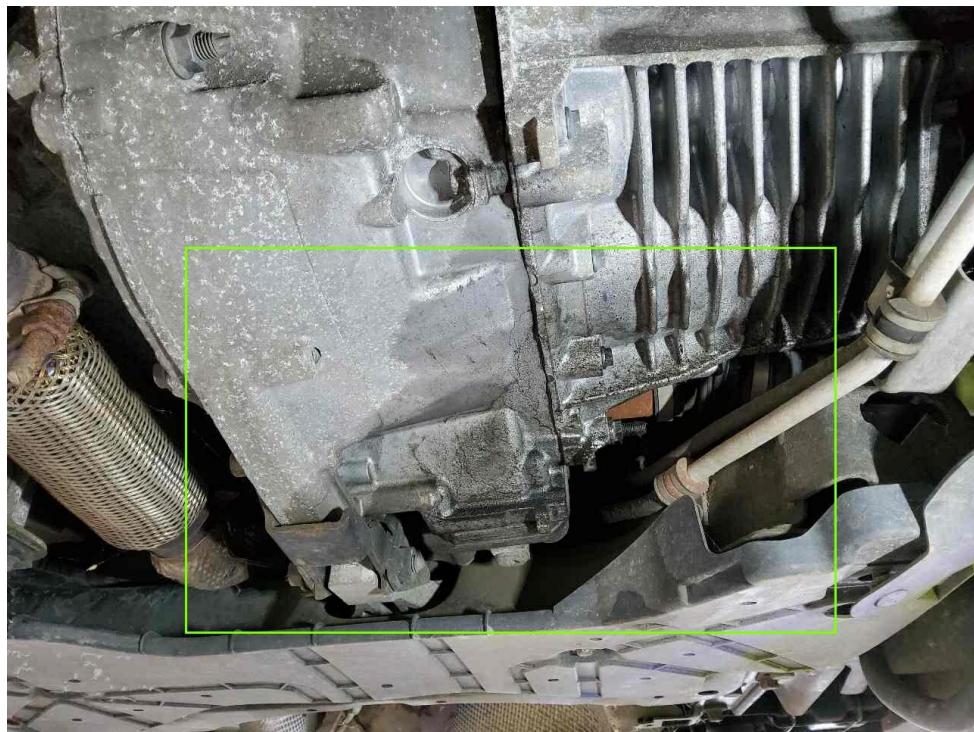
Bild 15 : Getriebe unterhalb ölfleckig

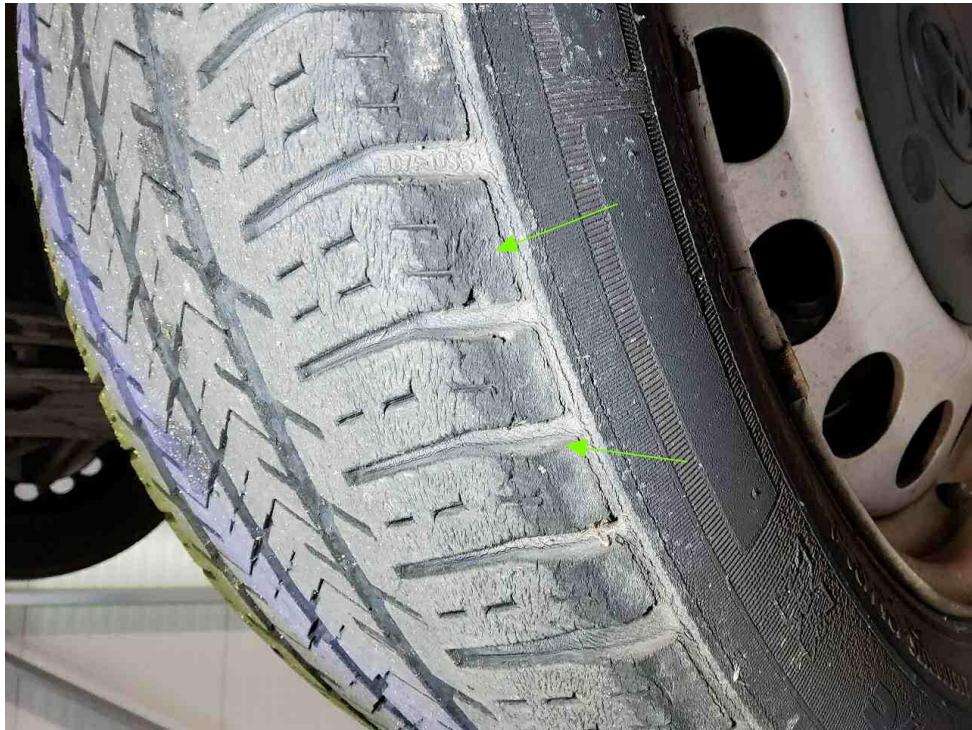
Bild 18 : Achse 1, Reifen Rechts 1

Profiltiefe	Art	Minderwert in EUR brutto	netto
vorne links	2 mm	SS	-192,00	-161,34
vorne rechts	2 mm	SS	-192,00	-161,34
Legende		S/ Sommer /S Schaden /O Original	<b>-384,00</b>	<b>-322,68</b>
