Zustandsbericht / Minderwertgutachten

ROS KK500

YARVEEHZ7GZ225713

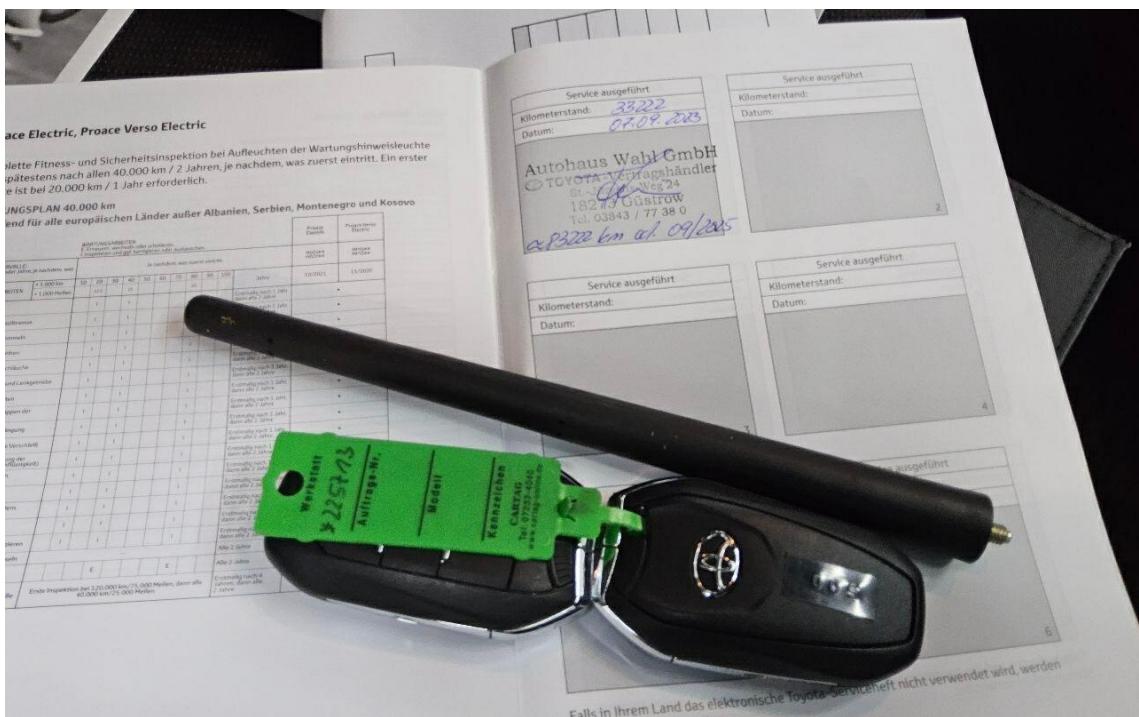
Wartungsnachweis: lückenhaft
letzte Wartung: am 07.09.2023 bei Kilometerstand 33.222

Bild 5 : Schlüssel, Servicenachweis / Serviceheft (letzter Eintrag)

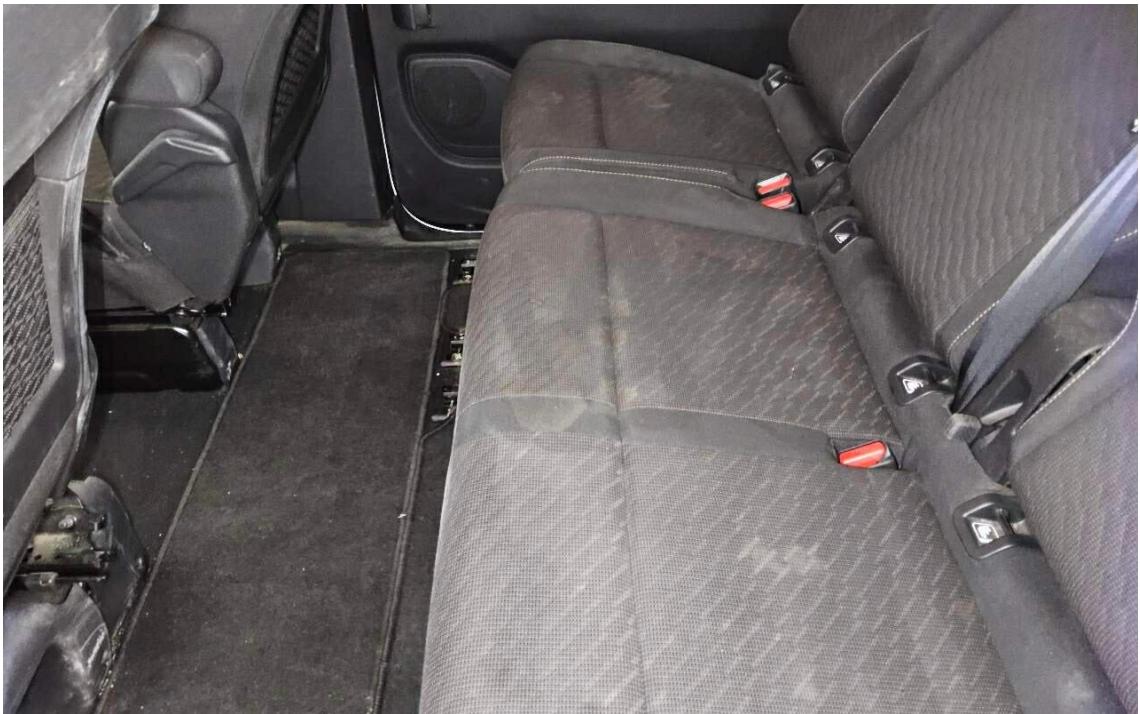
Bild 9 : Fahrzeuginnenraum verschmutzt Schimmelbefall

Bezeichnung des Schadens / Rep.-Weg	Rep.Kost brutto	Anrechnung brutto	Minderwert in EUR brutto	netto
1. Fahrzeuginnenraum verschmutzt Schimmelbefall, reinigen (Bild 9, 10)	500	voll	-500	-420,17
2. Servicehistorie unvollständig Service durchführen, erneuern	450	voll	-450	-378,15
3. Frontscheibe Steinschlag, erneuern (Bild 11)	950	voll	-950	-798,32
4. Kotflügel vorne links zerkratzt, lackieren (Bild 12)	780	voll	-780	-655,46
5. Stoßfänger vorne zerkratzt, smart repair (Bild 13, 14)	350	voll	-350	-294,12
6. Streifschaden rechte Seite, prüfen und Befund festlegen, Schadenerweiterung möglich (Bild 15, 16, 17, 18)	4.693	voll	-4.693	-3.943,70
7. Bremse stark korrodiert Unwucht bei Probefahrt, erneuern (Bild 19)	1.470	voll	-1.470	-1.235,29
8. Ölverlust am Motor und Getriebe, prüfen und Befund festlegen, Schadenerweiterung

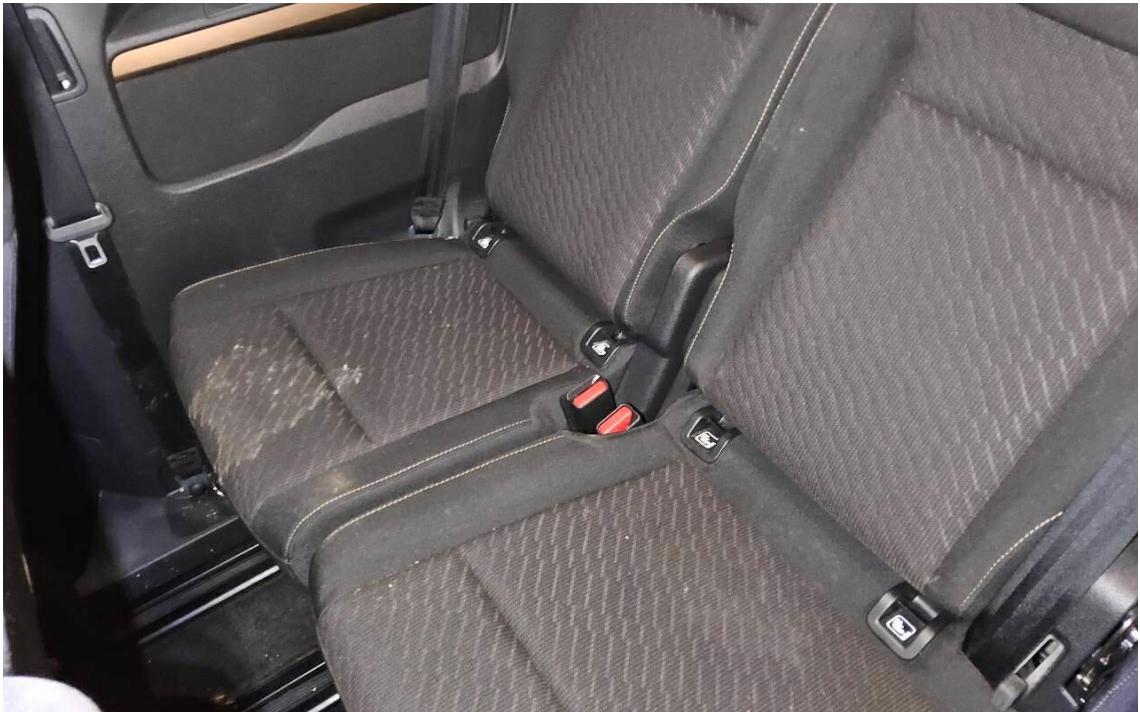
Bild 10 : Fahrzeuginnenraum verschmutzt Schimmelbefall

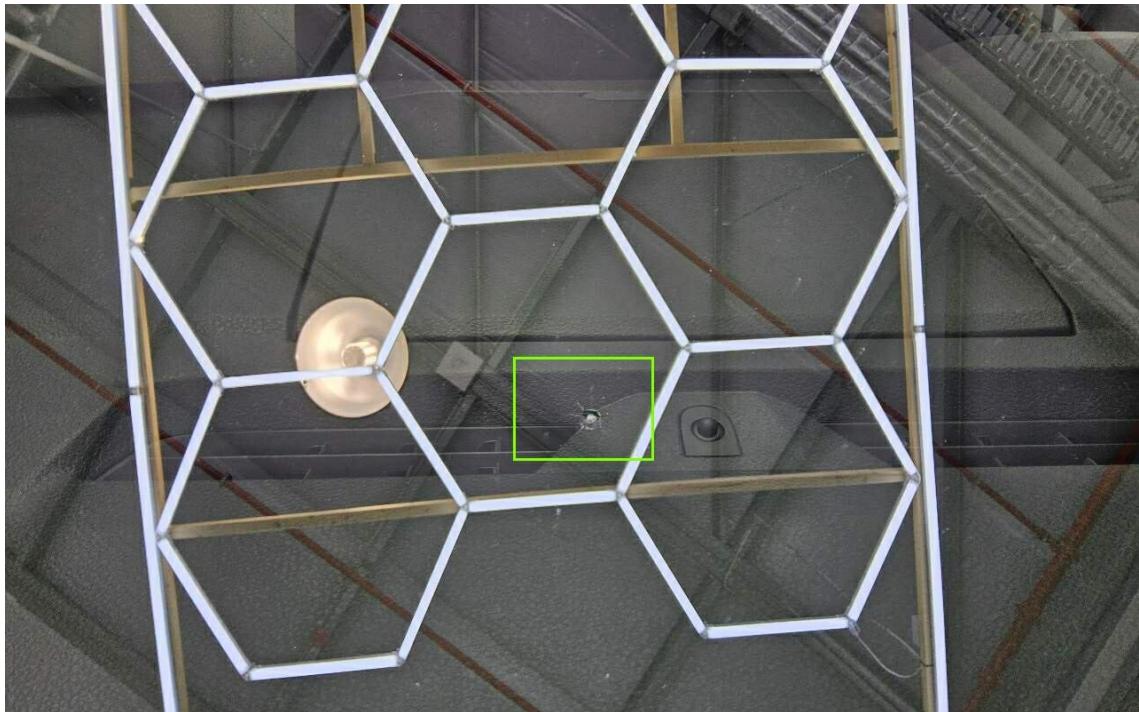
Bild 11 : Frontscheibe Steinschlag

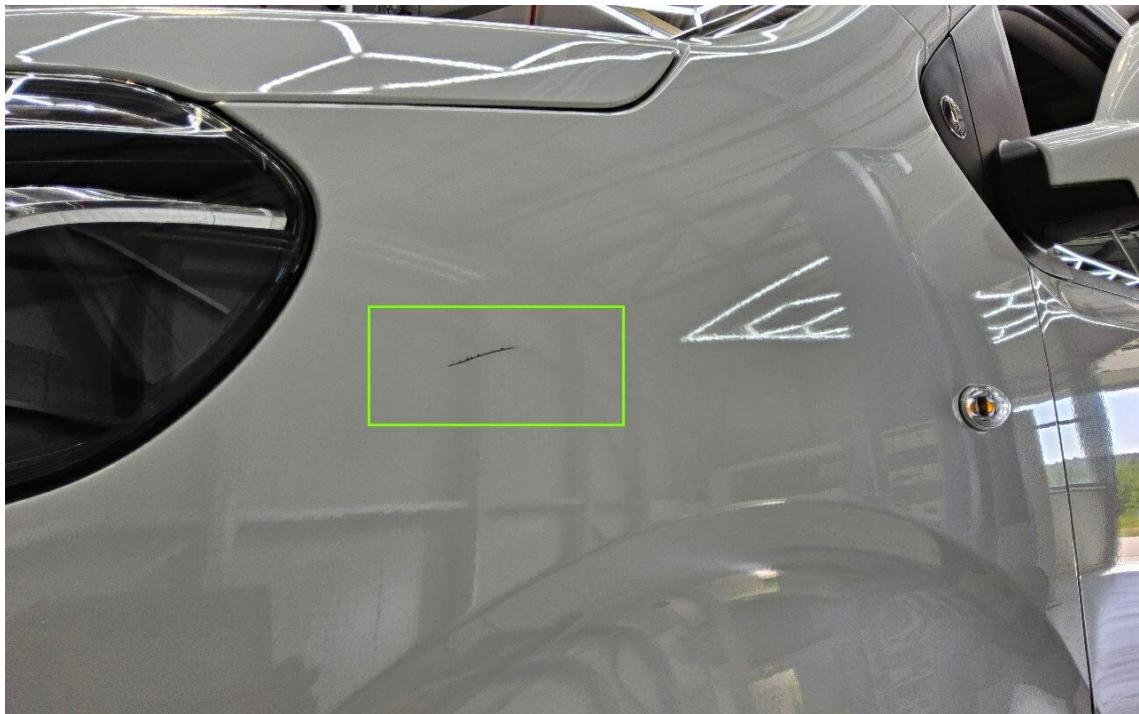
Bild 12 : Kotflügel vorne links zerkratzt

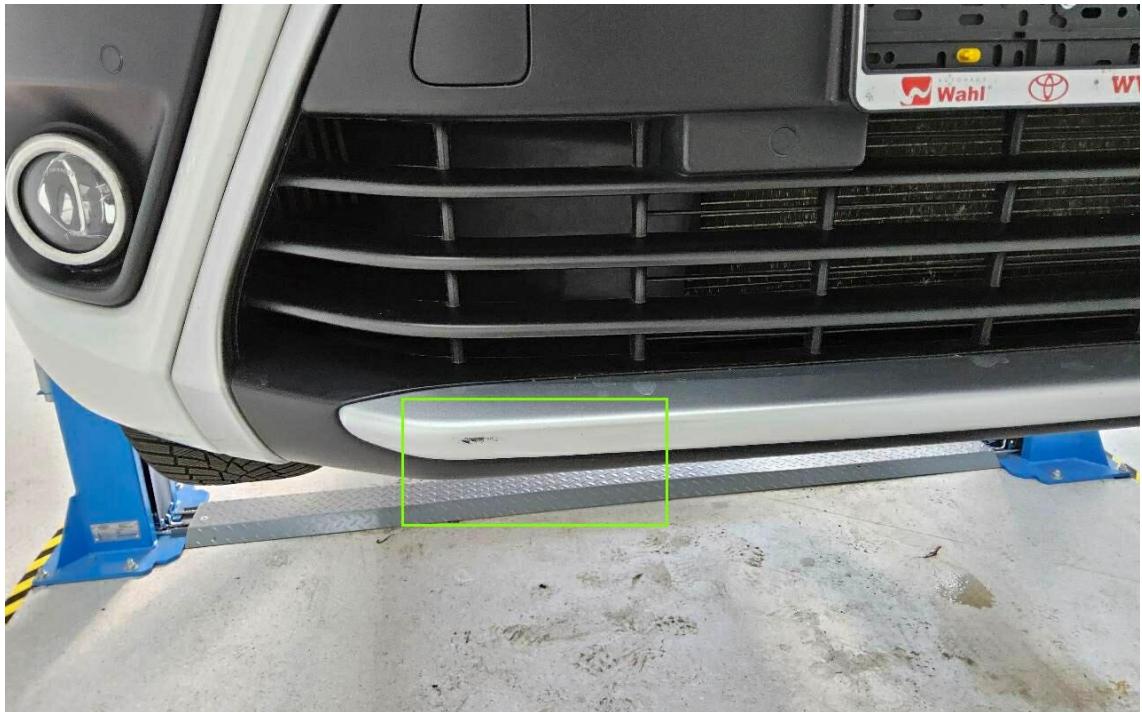
Bild 13 : Stoßfänger vorne zerkratzt

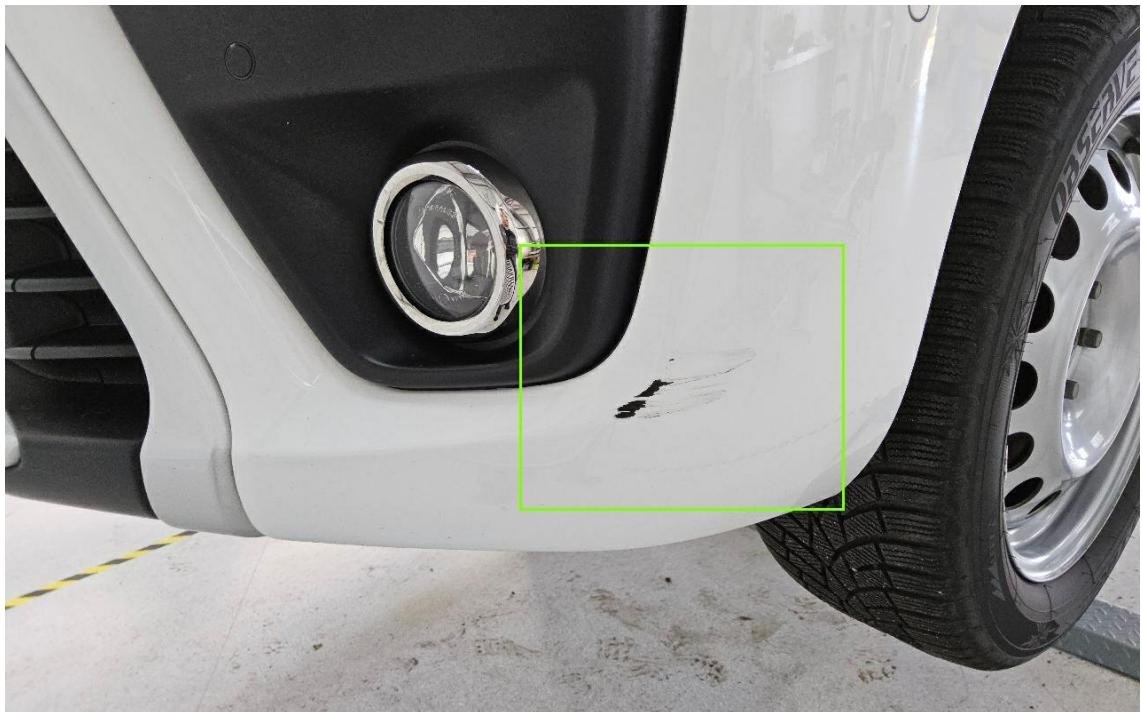
Bild 14 : Stoßfänger vorne zerkratzt

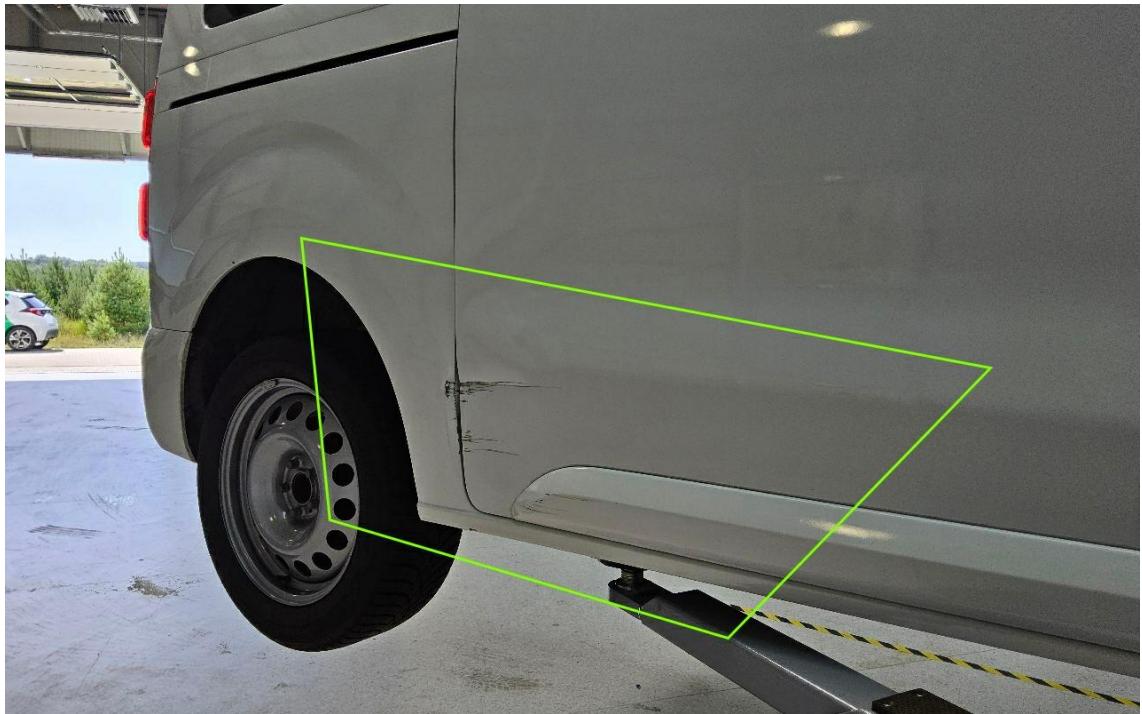
Bild 15 : Streifschaden rechte Seite

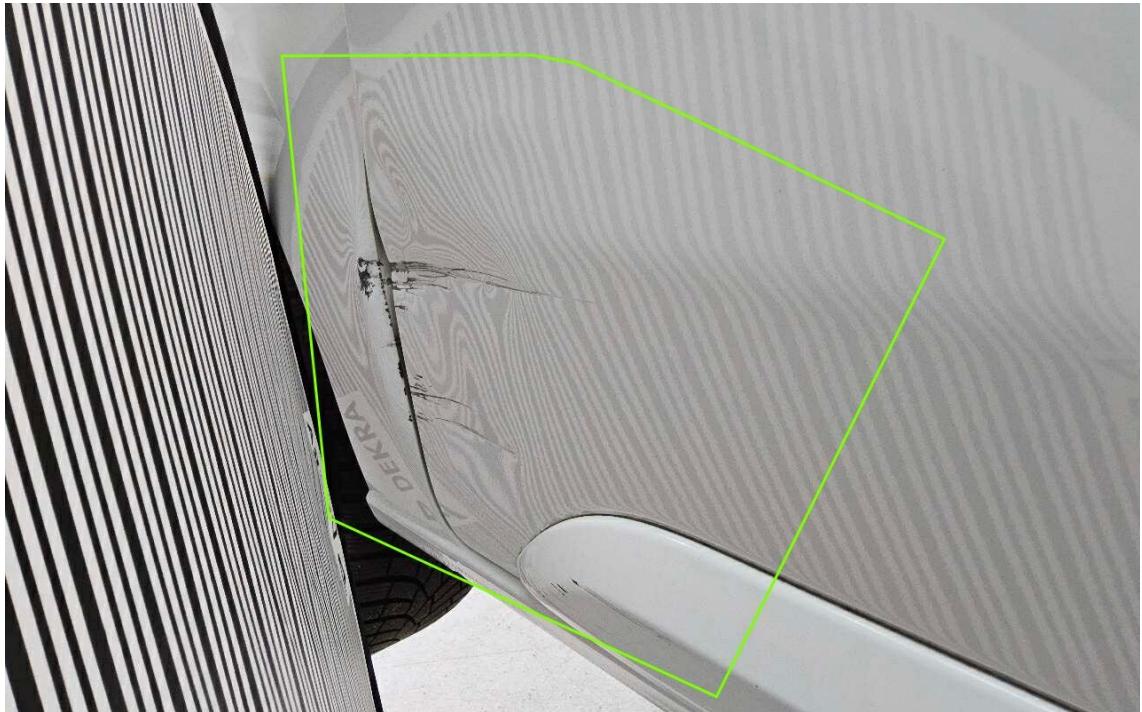
Bild 16 : Streifschaden rechte Seite

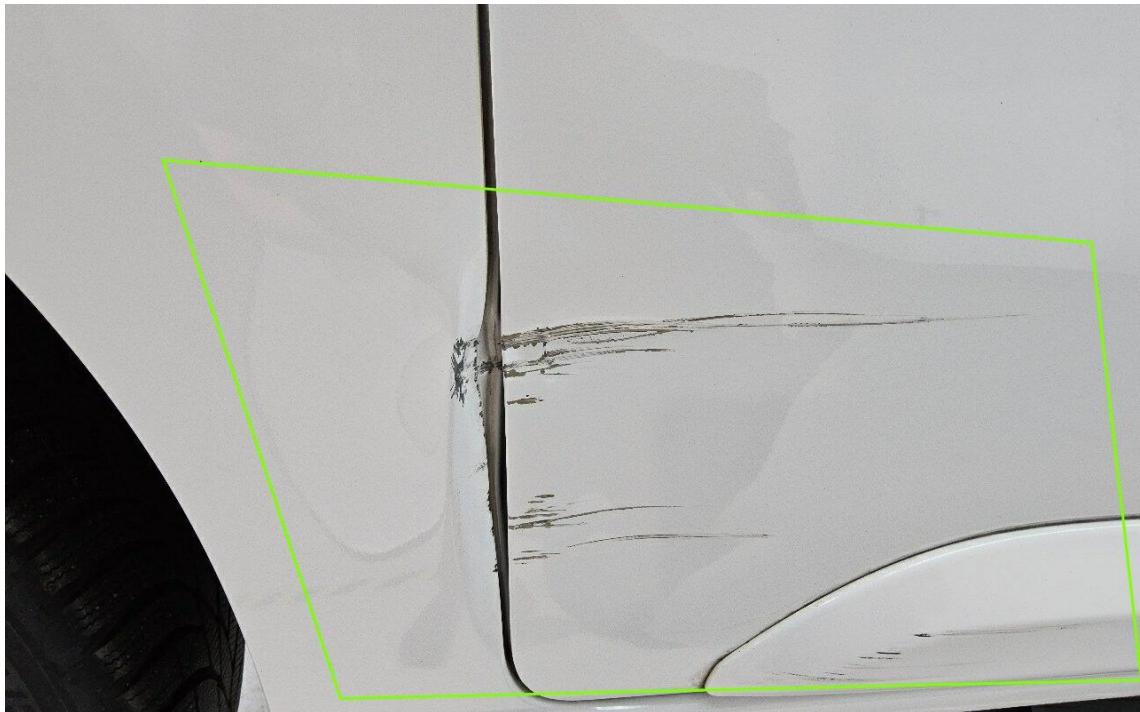
Bild 17 : Streifschaden rechte Seite

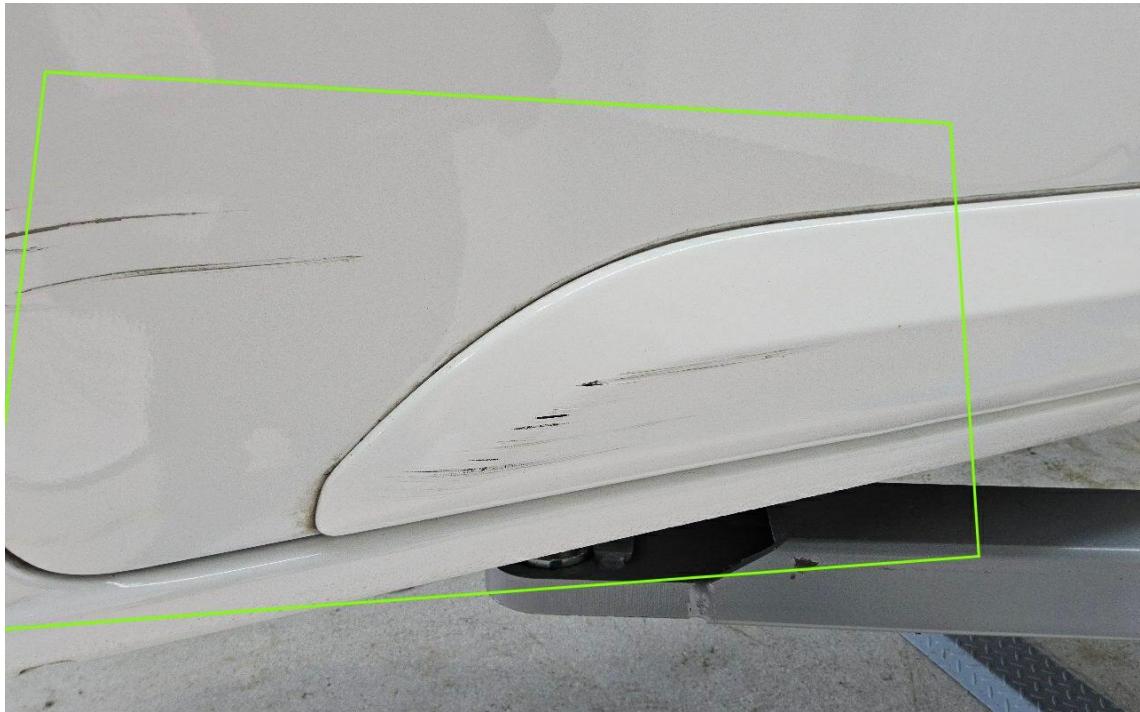
Bild 18 : Streifschaden rechte Seite

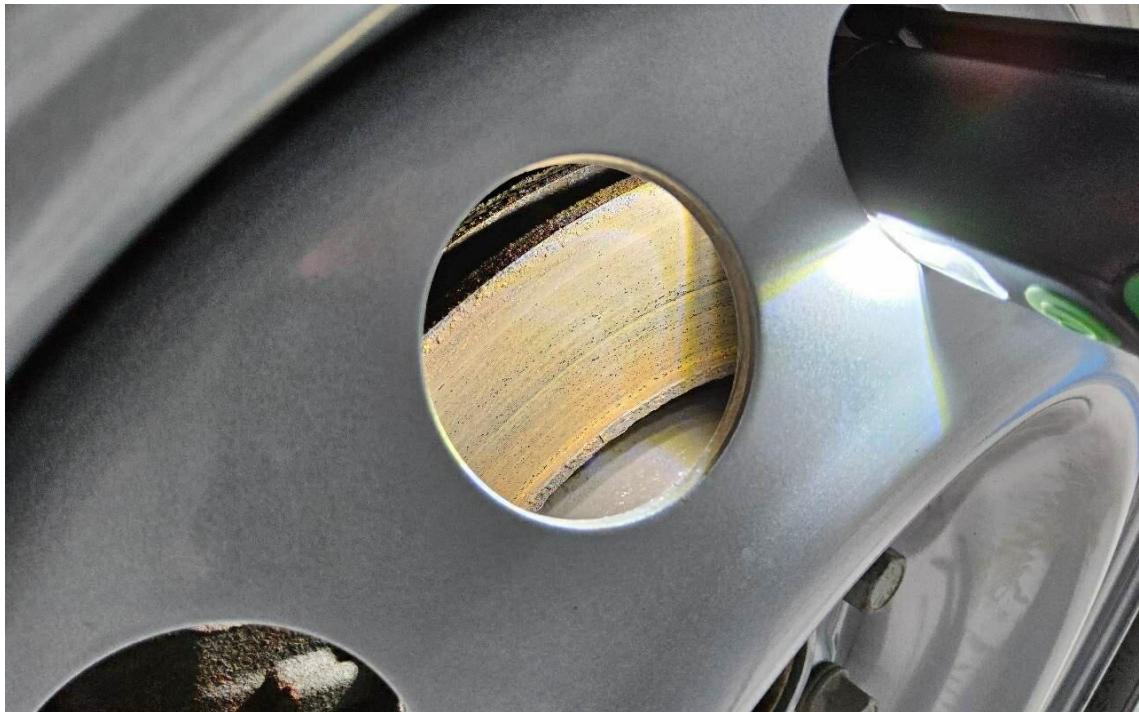
Bild 19 : Bremse stark korrodiert Unwucht bei Probefahrt

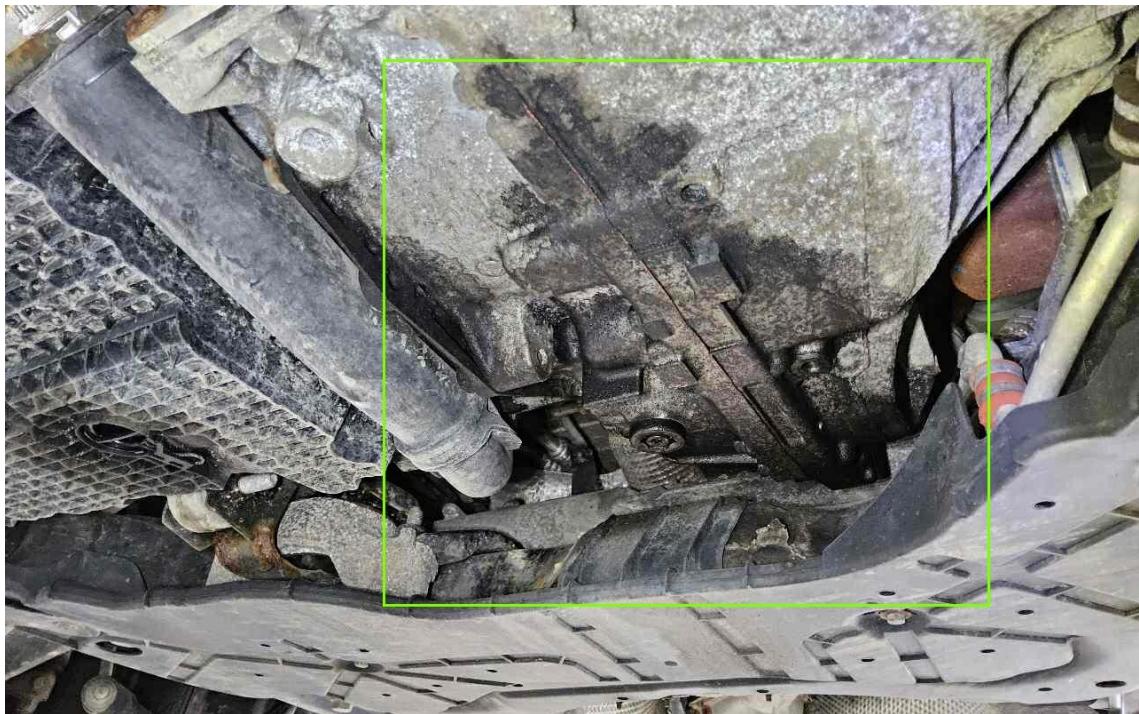
Bild 20 : Ölverlust am Motor und Getriebe

Duplikat	möglich (Bild 20)	150	voll	-150	-126,05
	Rep.Kosten insgesamt / Minderwert	9.343		-9.343	-7.851,26
