**DEKRA Slovensko s.r.o.**  
Panónska cesta 47  
851 04 Bratislava

## ÚDAJE O PROHLÍDCE

| RZ: | <b>BT202AT</b> | VIN: | YARVFAHKKGZ179845 |
| Model vozidla: | Toyota Proace (2016 ->) | Provedení: | Proa.2.0D4D 120 Act.L2 1400 4d |

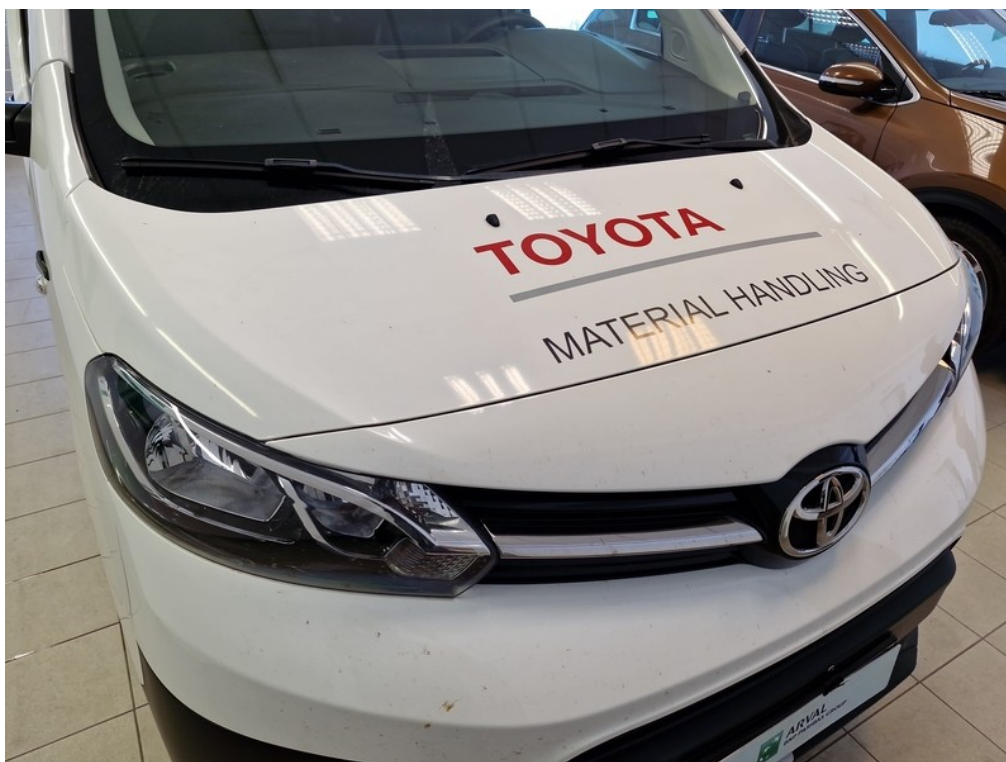
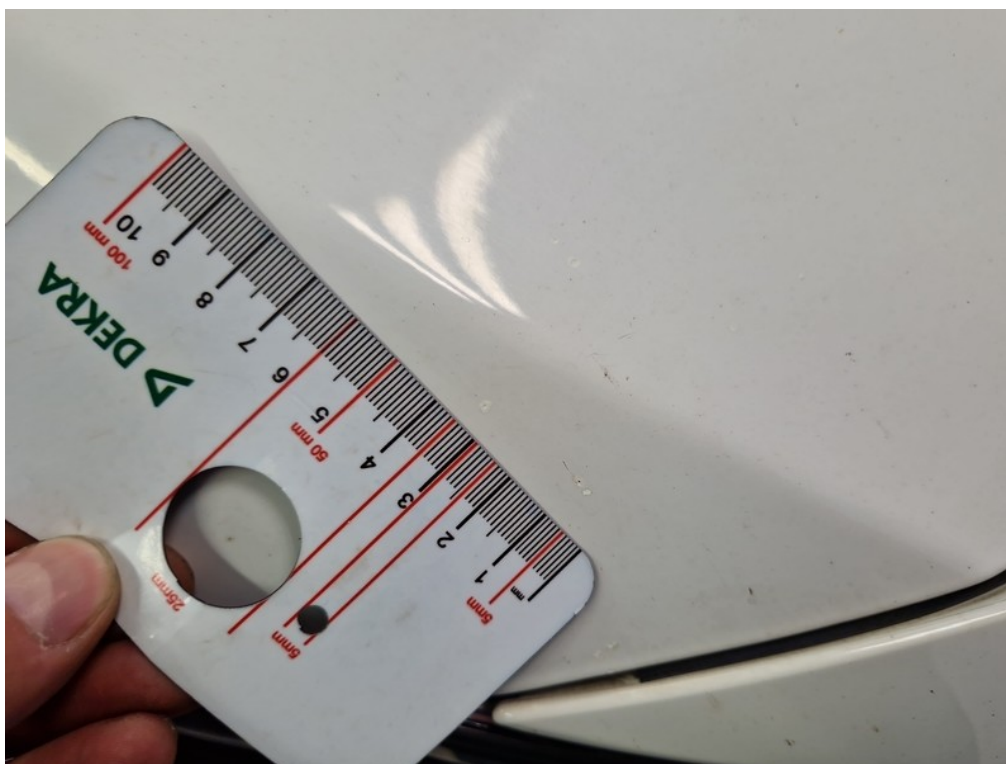
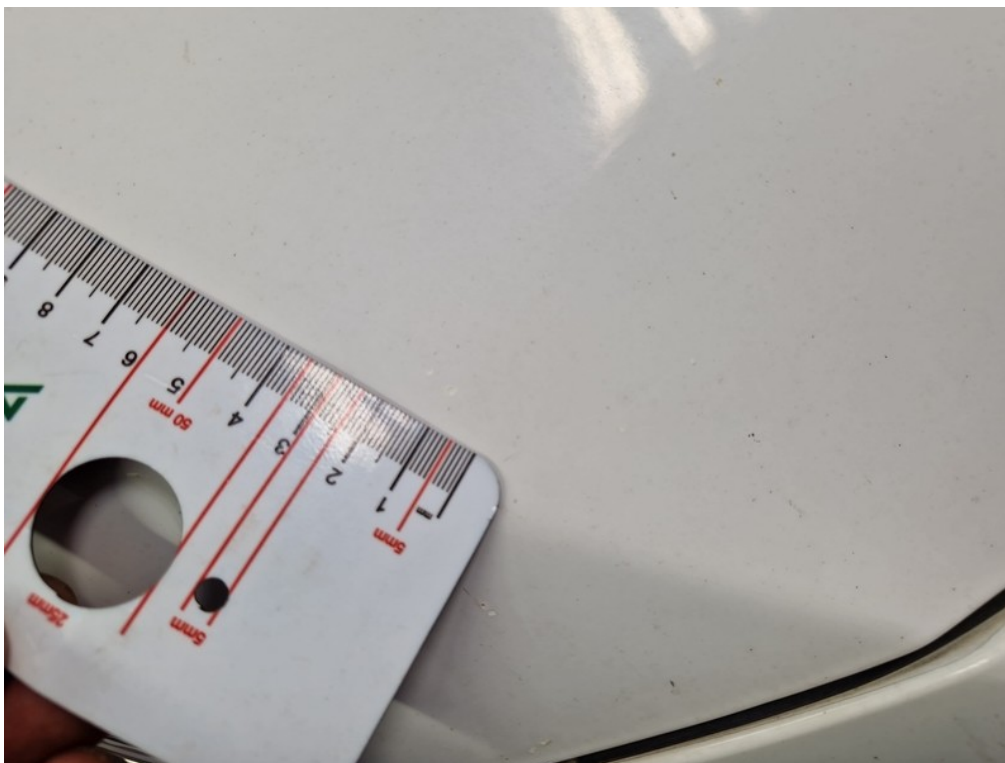
| P.č. | Poškozený díl | Druh poškození |
|---|---|---|
| 1 | Víko motoru | Poškození od odletujícího kamení |

**1 Víko motoru - Poškození od odletujícího kamení**  
Umístění: Exteriér (vnější prostor)

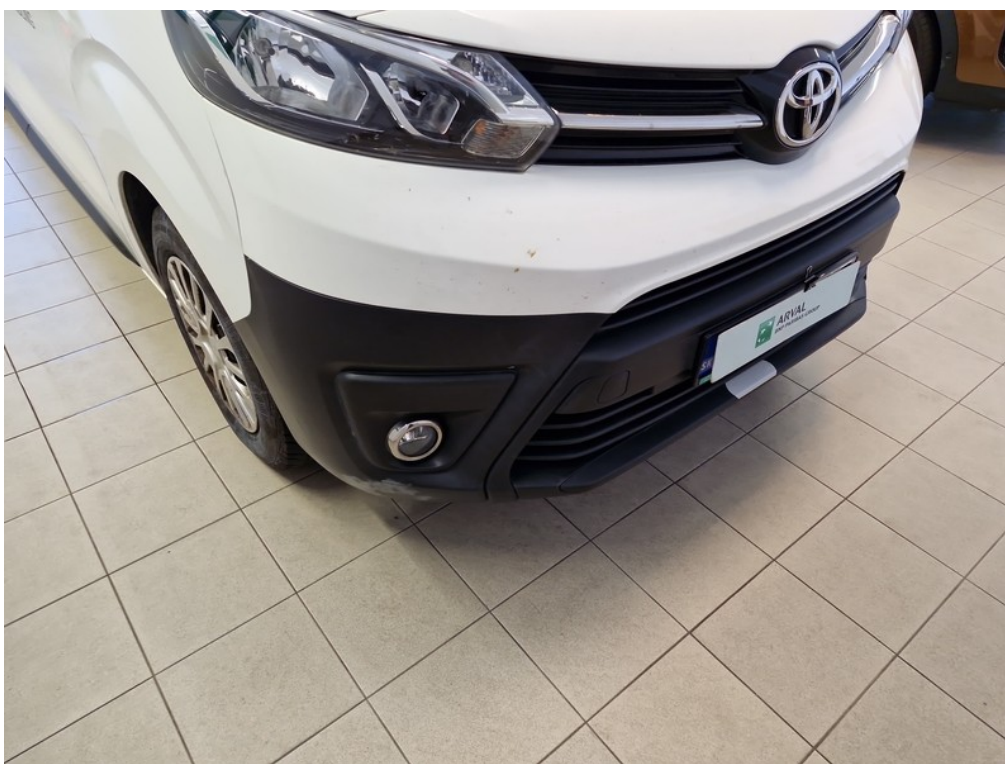
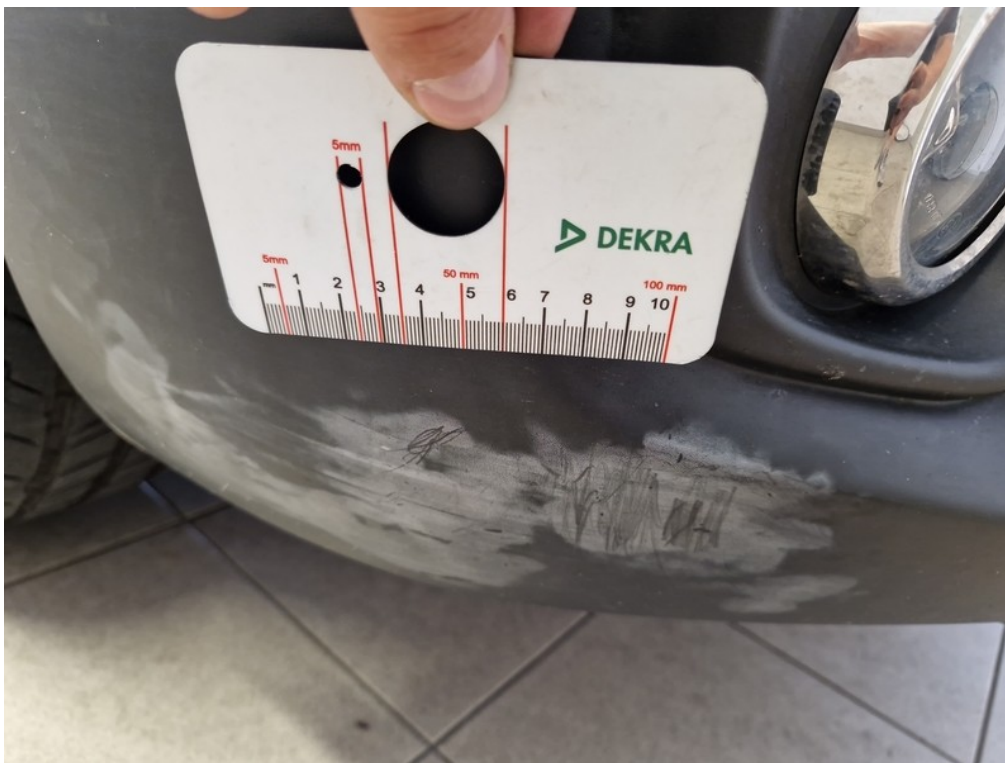
| P.č. | Poškozený díl | Druh poškození |
|---|---|---|
| 2 | Přední nárazník | Znečištěno |

**2 Přední nárazník - Znečištěno**  
Umístění:

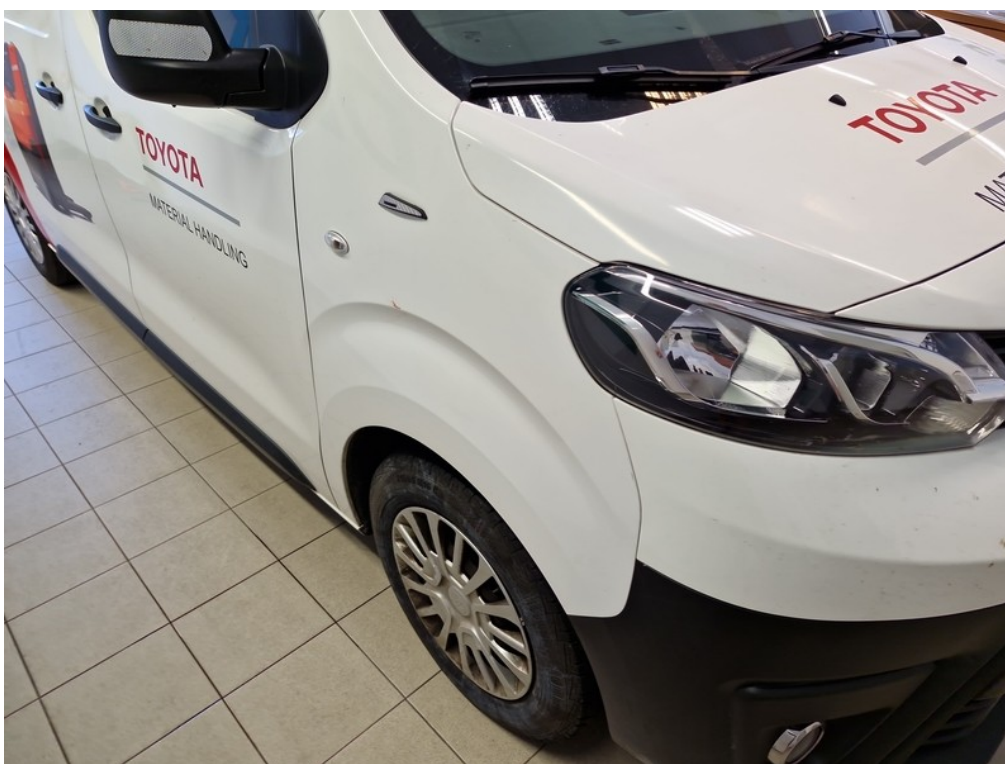
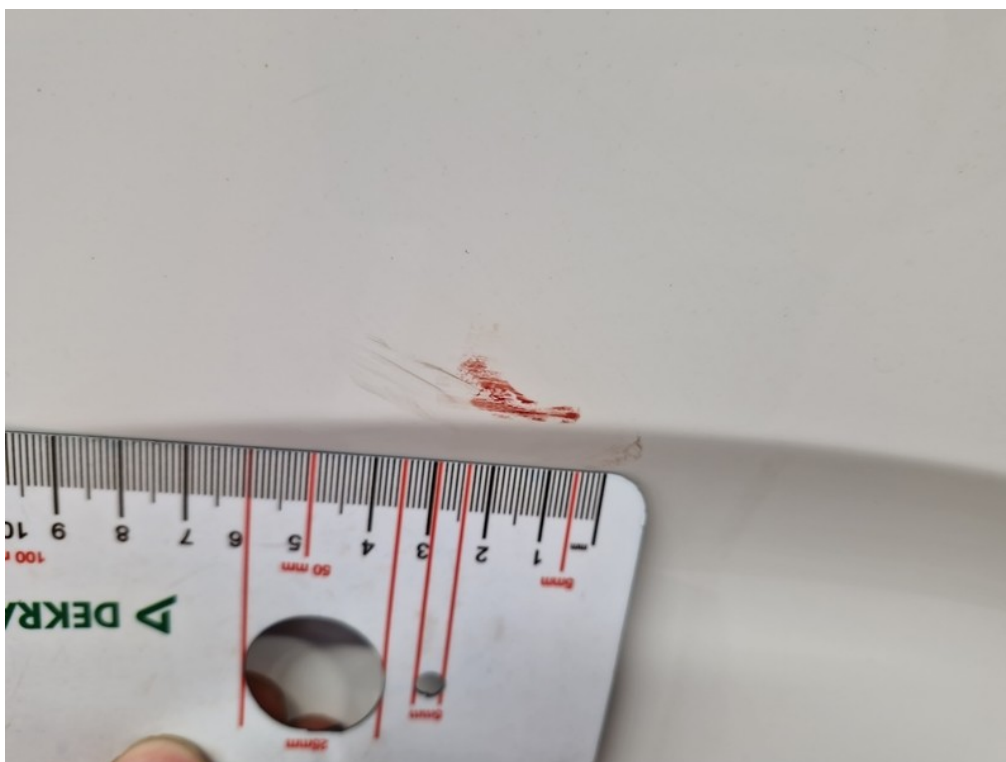
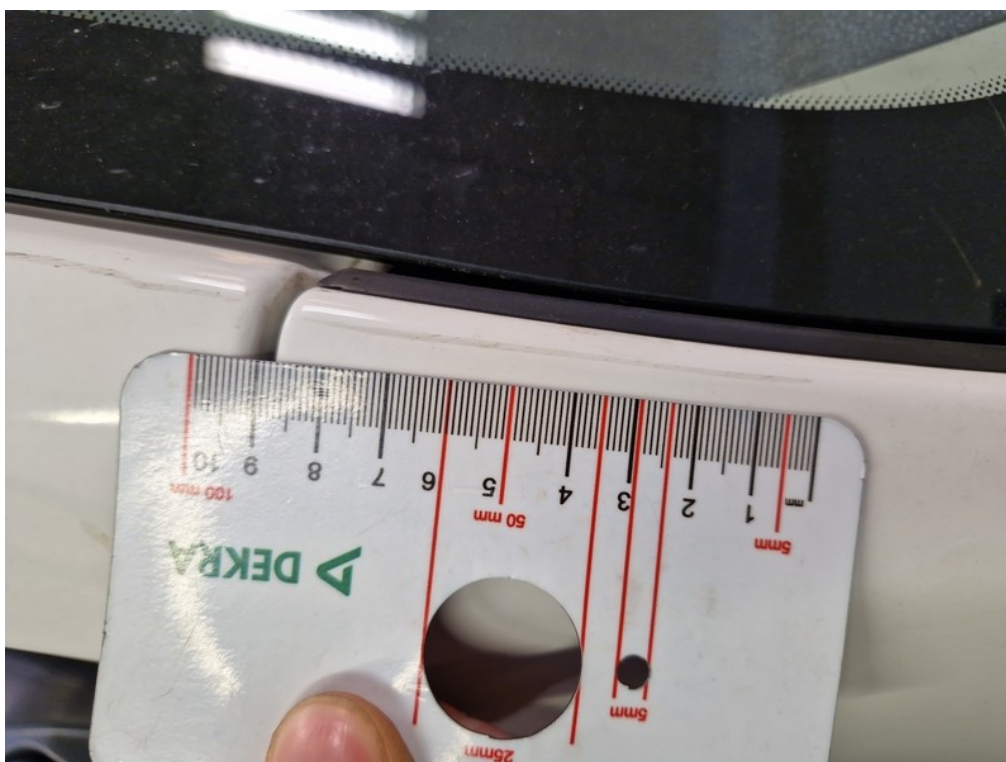
| P.č. | Poškozený díl | Druh poškození |
|---|---|---|
| 3 | Blatník přední pravý | Škrábance |

**3 Blatník přední pravý - Škrábance**  
Umístění: Exteriér (vnější prostor)

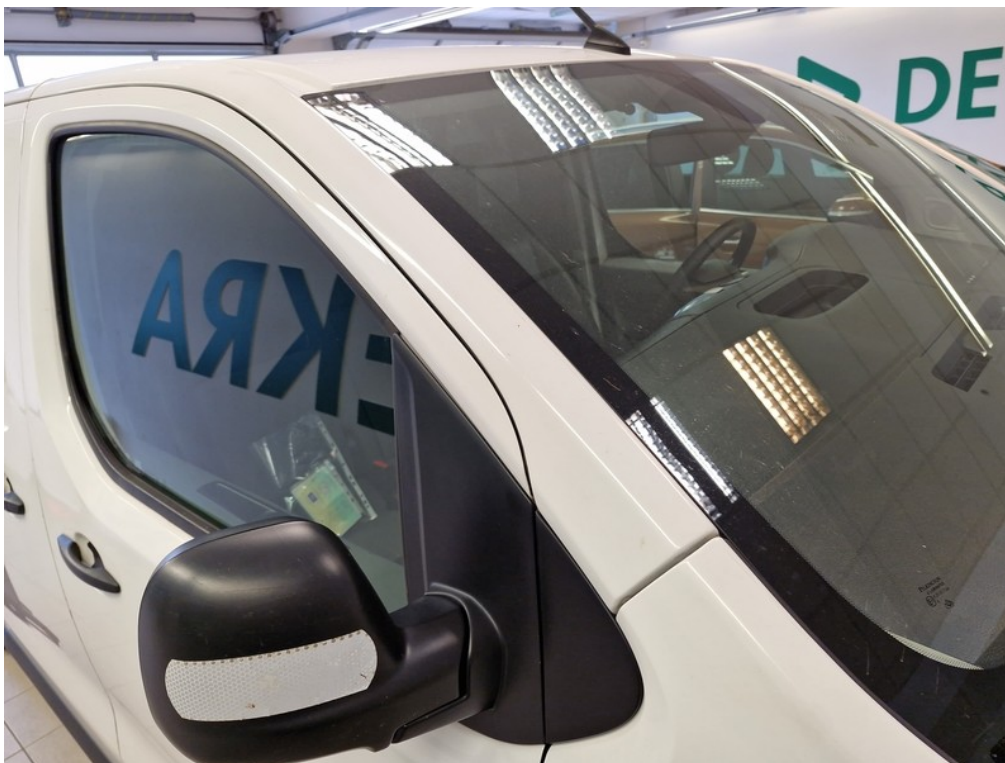
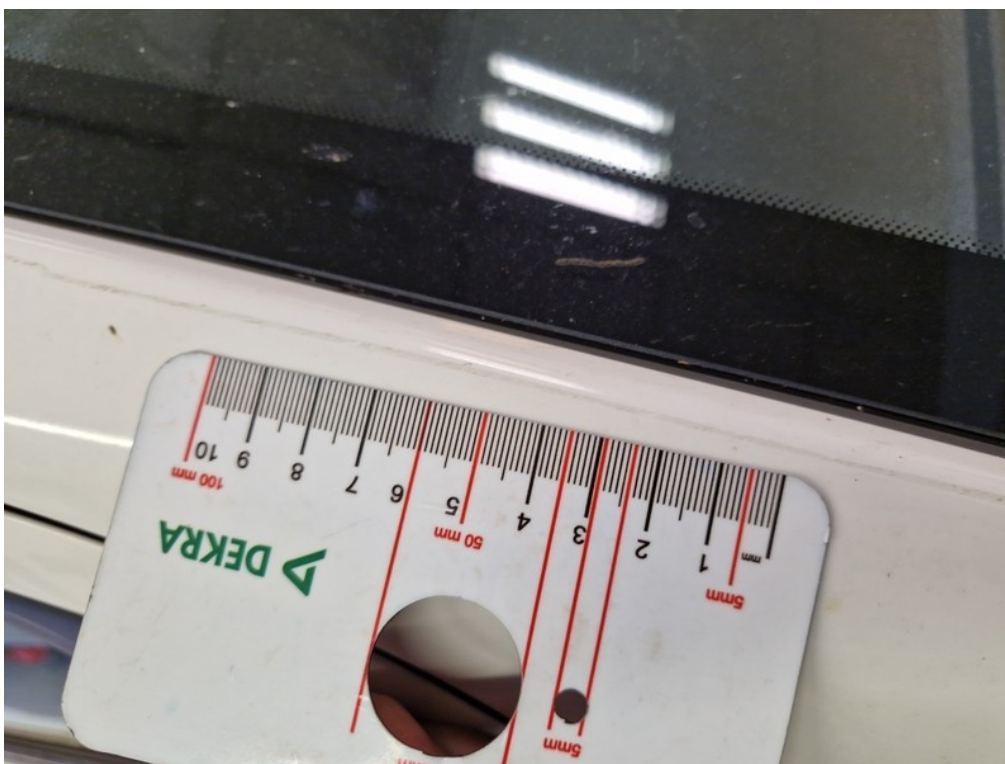
| P.č. | Poškozený díl | Druh poškození |
|---|---|---|
| 4 | A sloupek pravý | Škrábance |

**4 A sloupek pravý - Škrábance**  
Umístění:

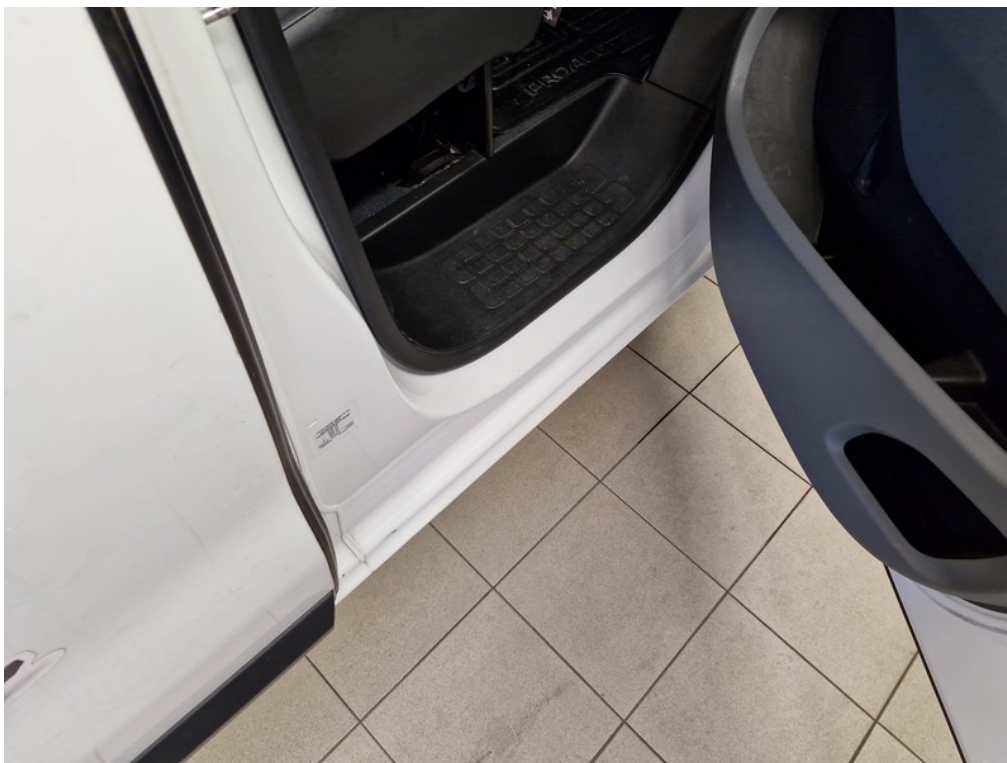
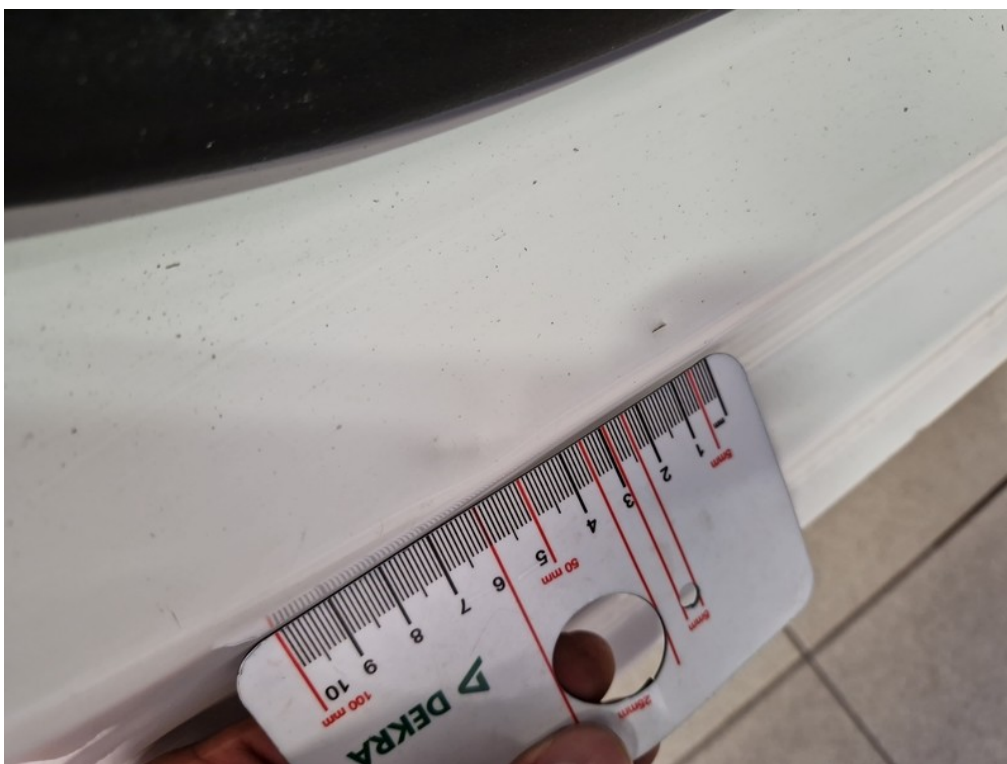
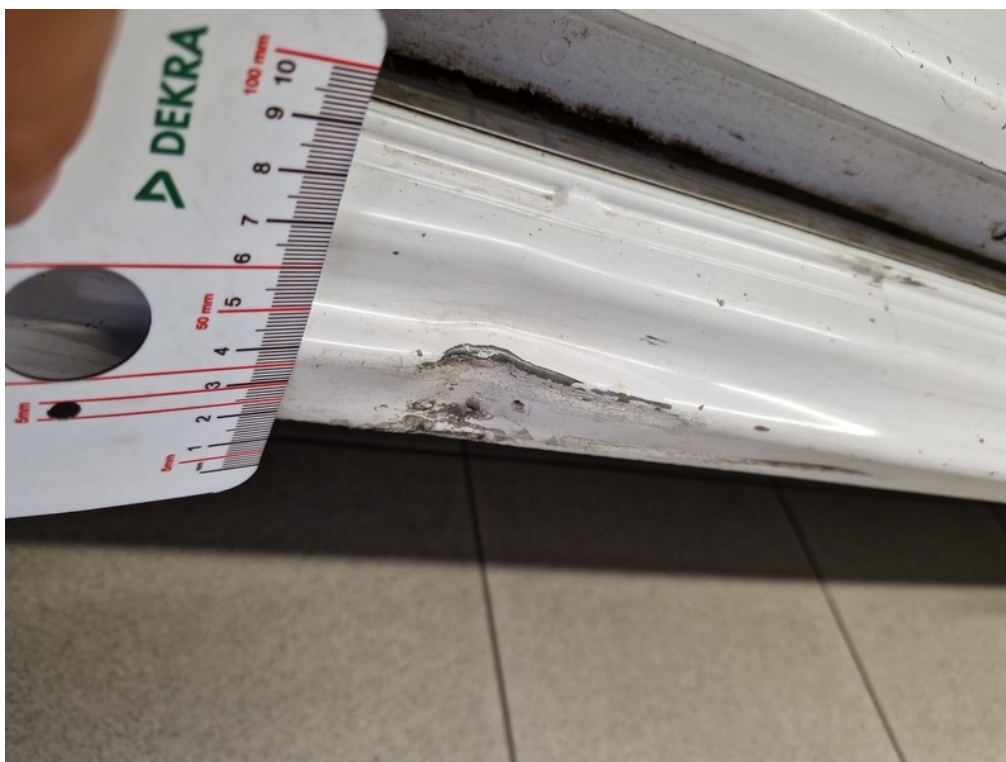
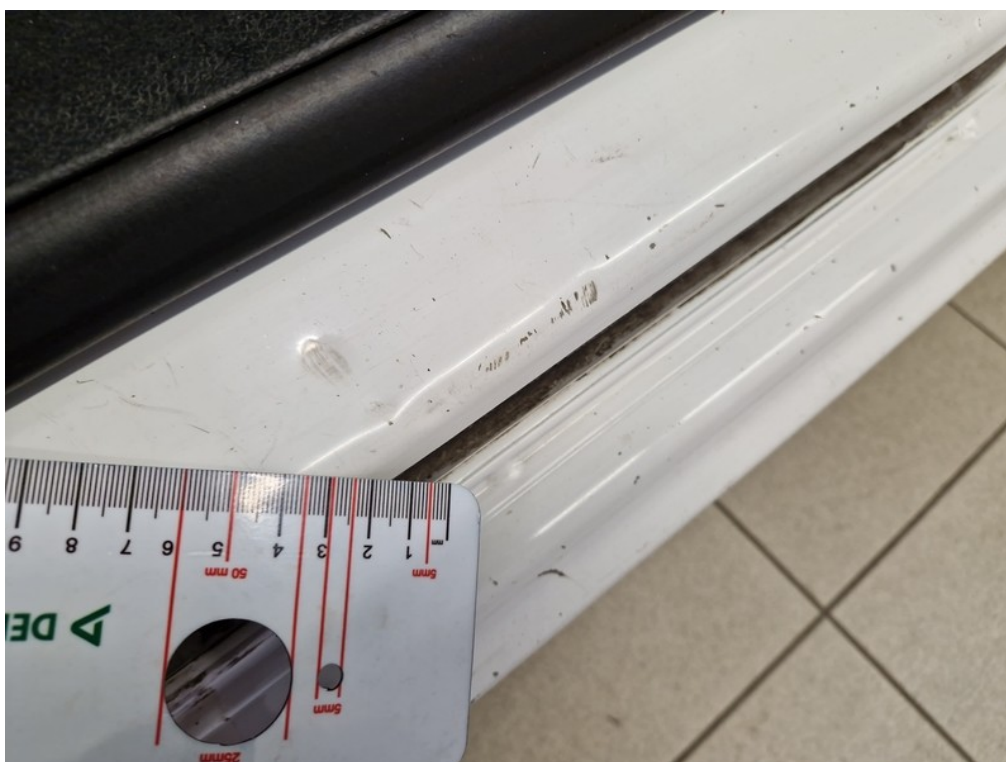
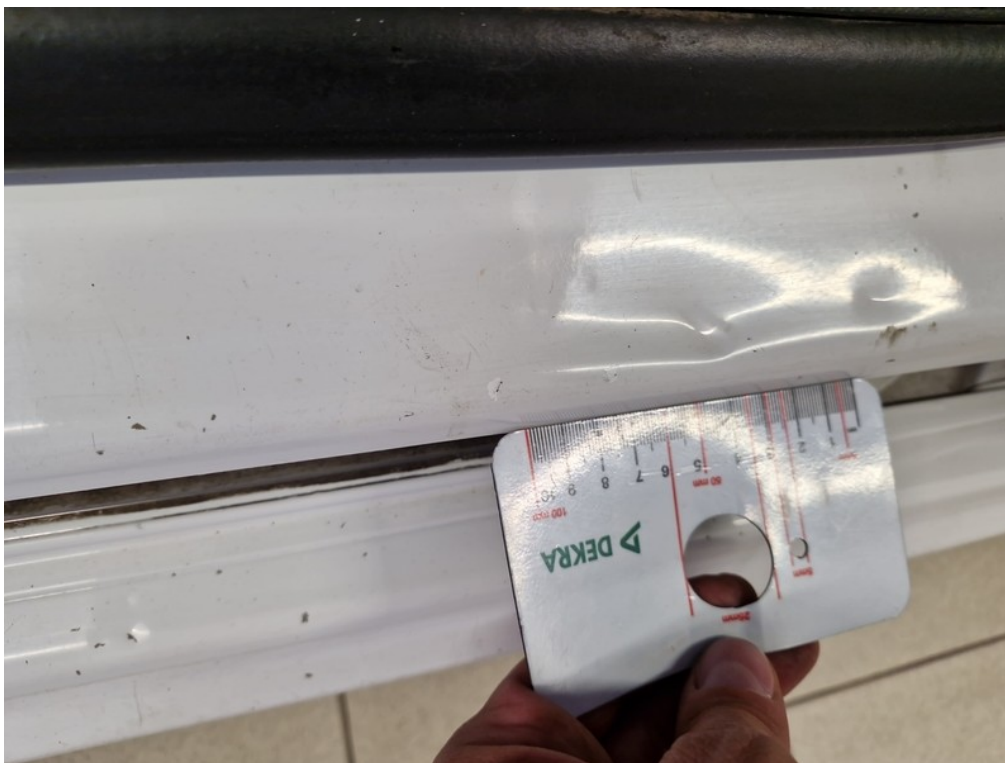
| P.č. | Poškozený díl | Druh poškození |
|---|---|---|
| 5 | Práh pravý | Deformace |

**5 Práh pravý - Deformace**  
Umístění:

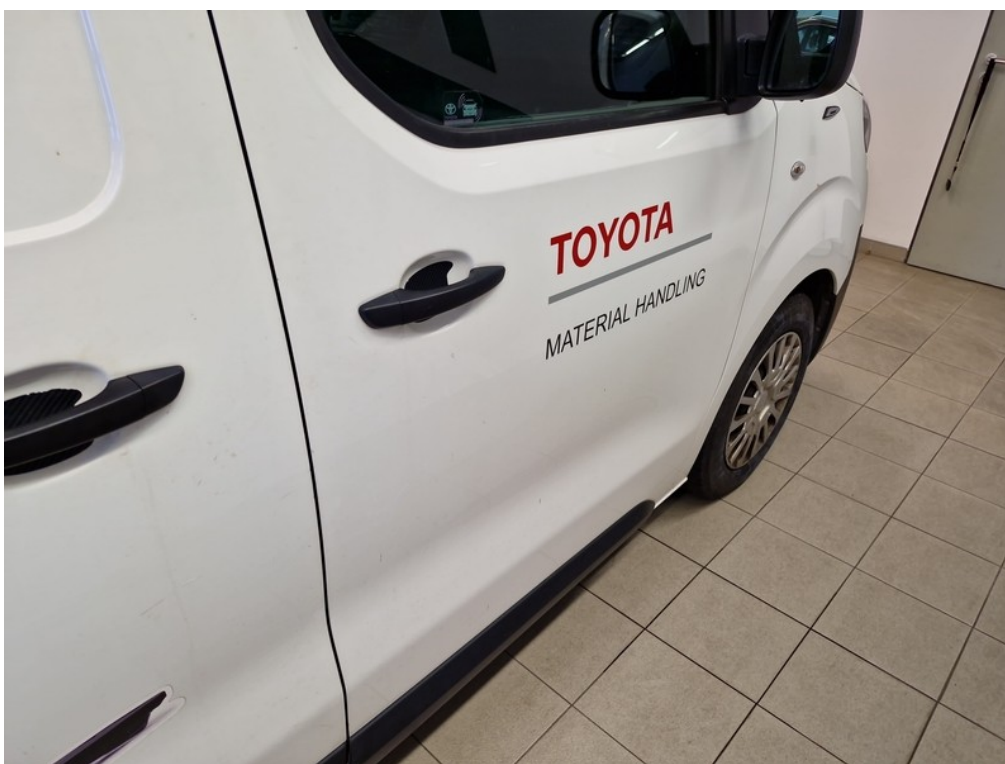
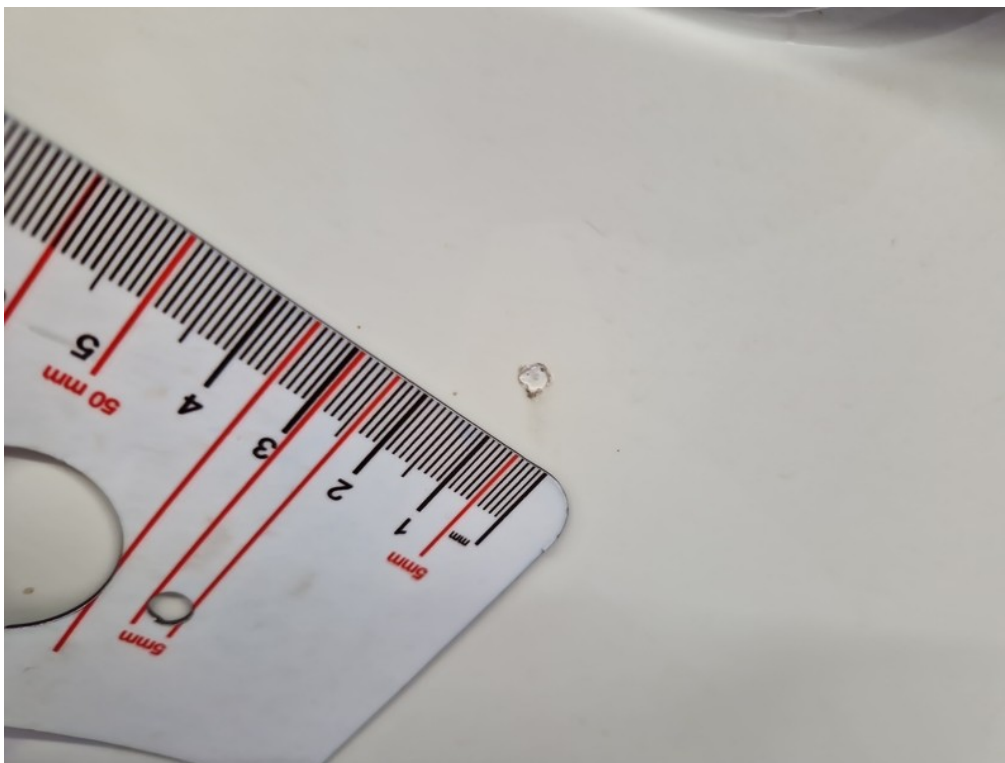
| P.č. | Poškozený díl | Druh poškození |
|---|---|---|
| 6 | Dveře přední pravé | Škrábance |

**6 Dveře přední pravé - Škrábance**  
Umístění:

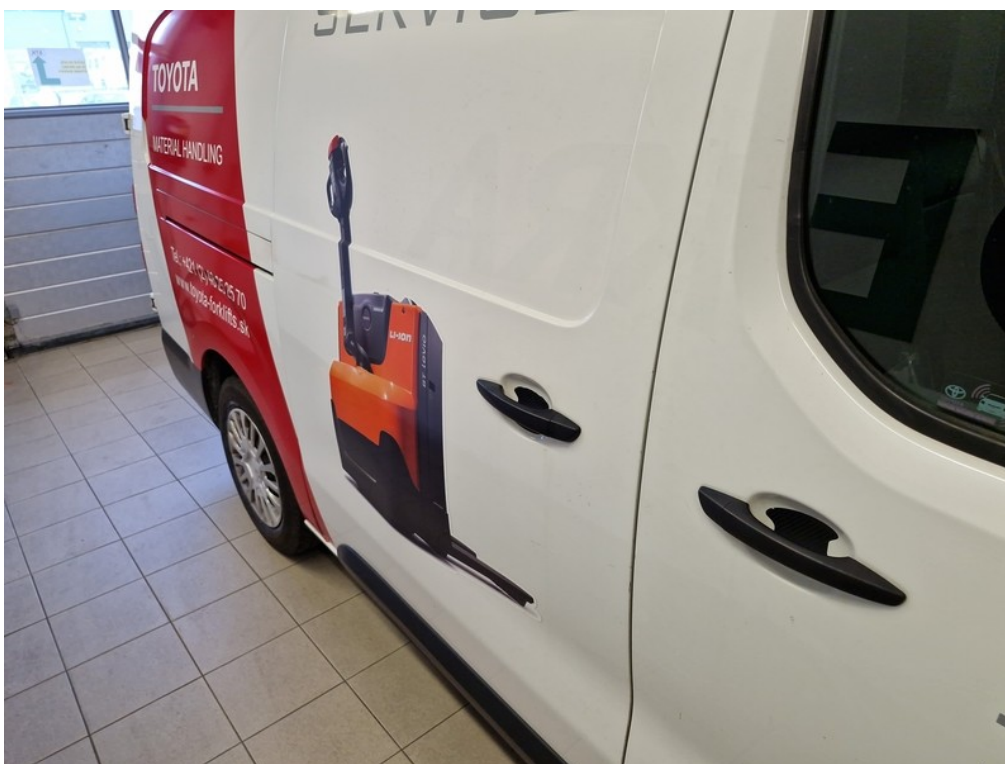
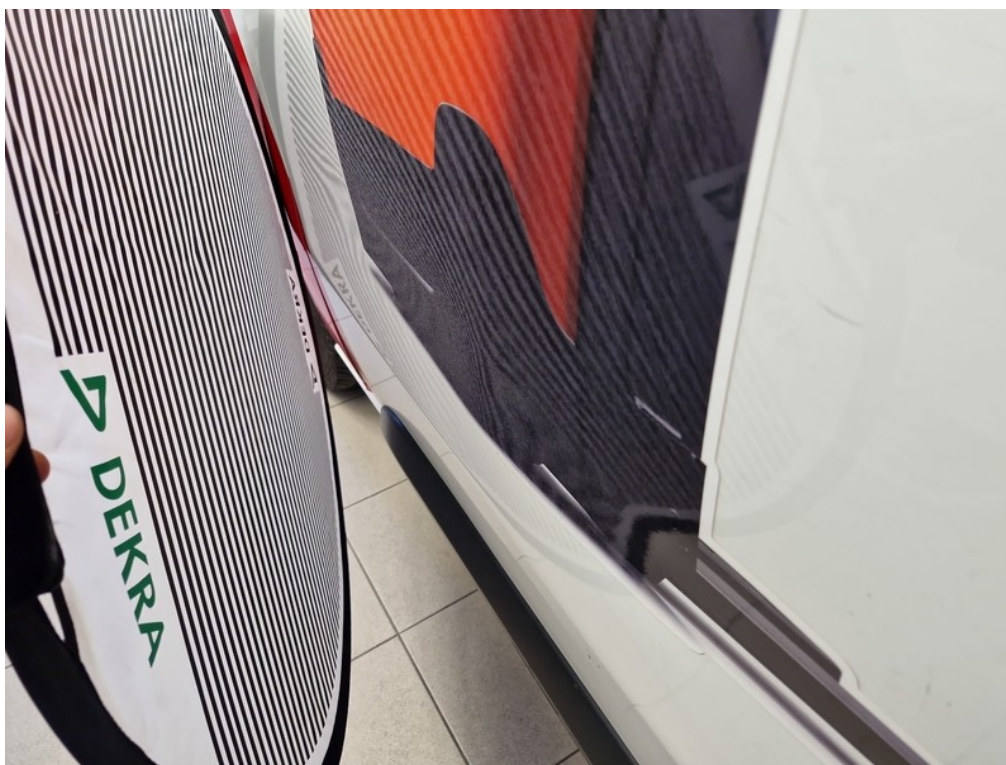
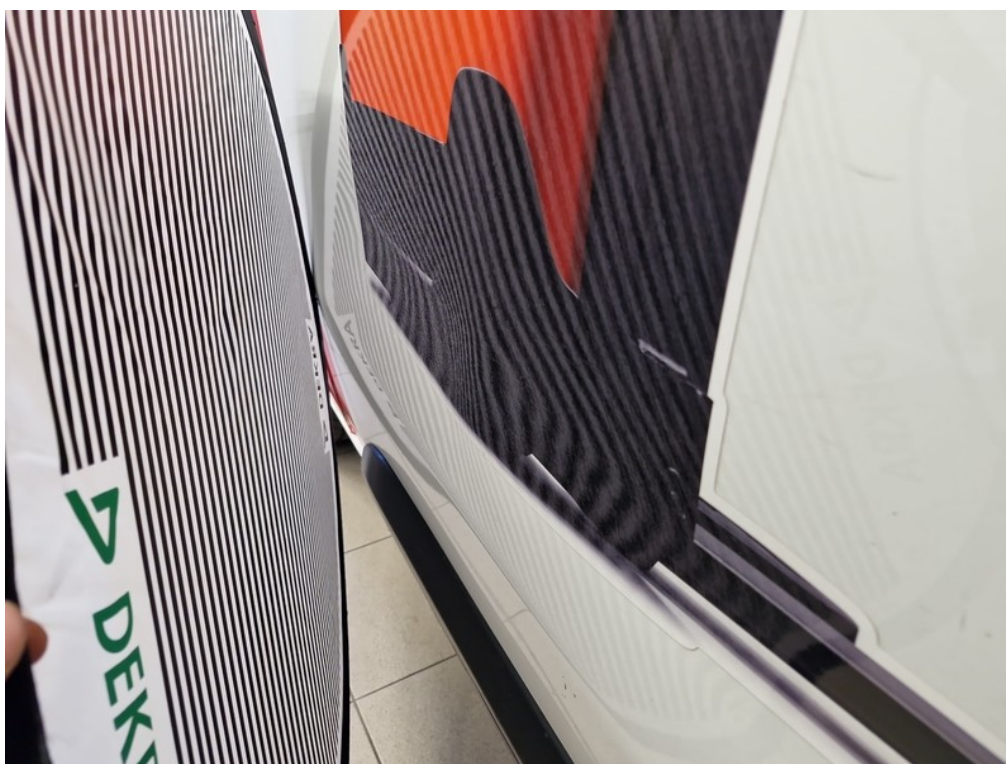
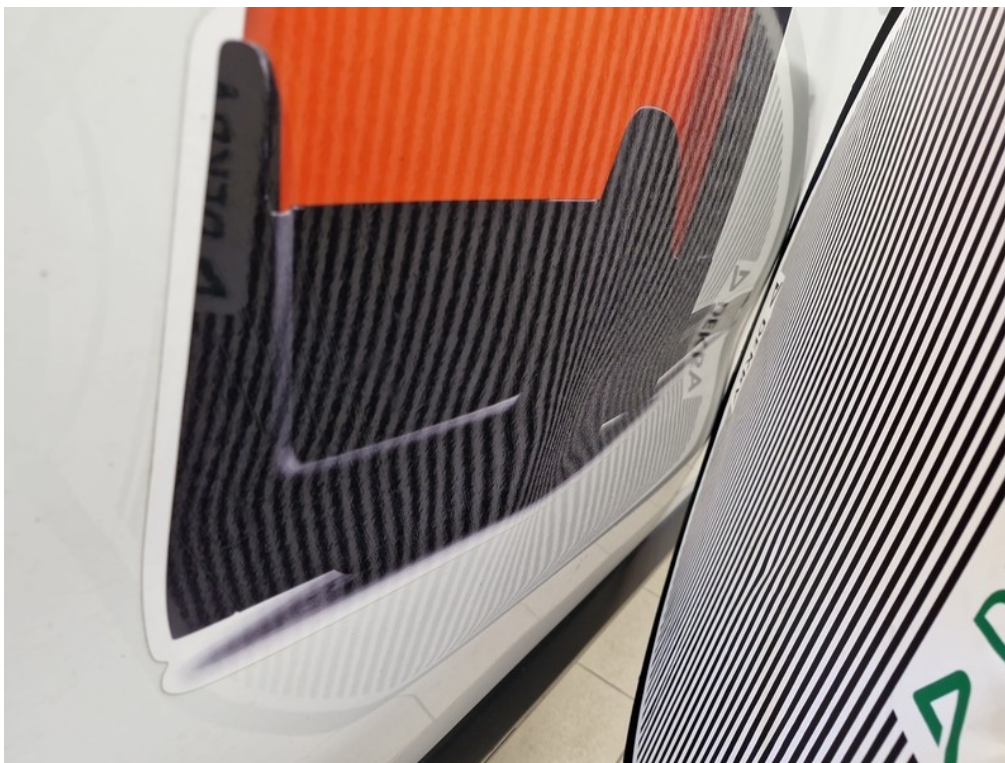
| P.č. | Poškozený díl | Druh poškození |
|---|---|---|
| 7 | Dveře boční posuvné P | Deformace |

**7 Dveře boční posuvné P - Deformace**  
Umístění: Exteriér (vnější prostor)

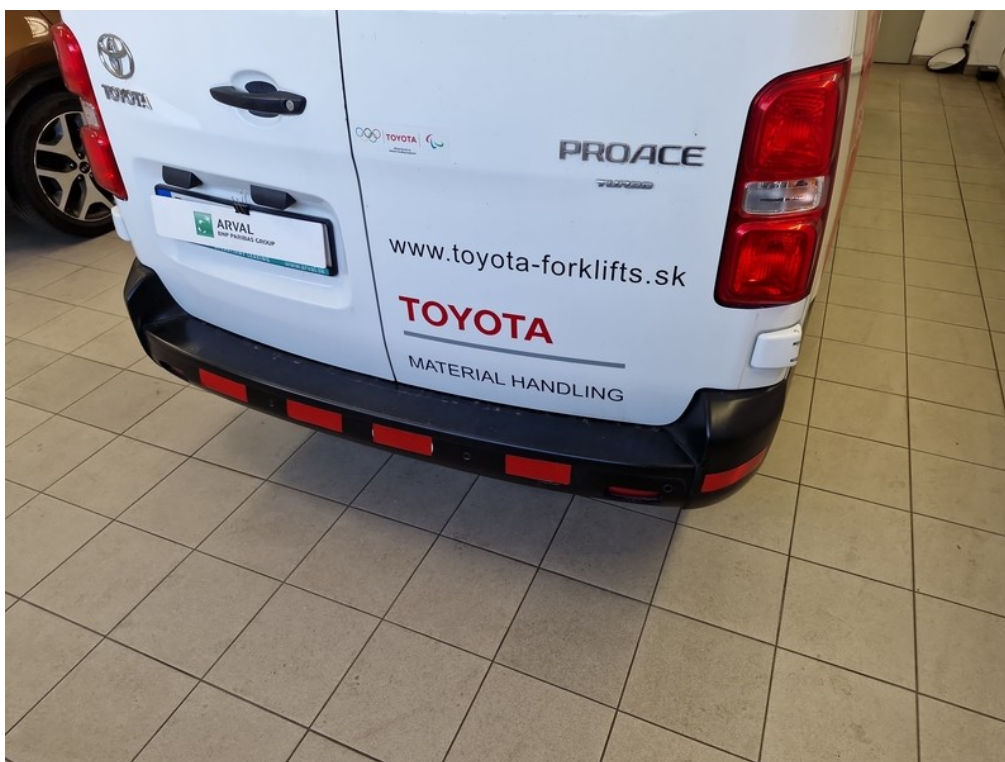
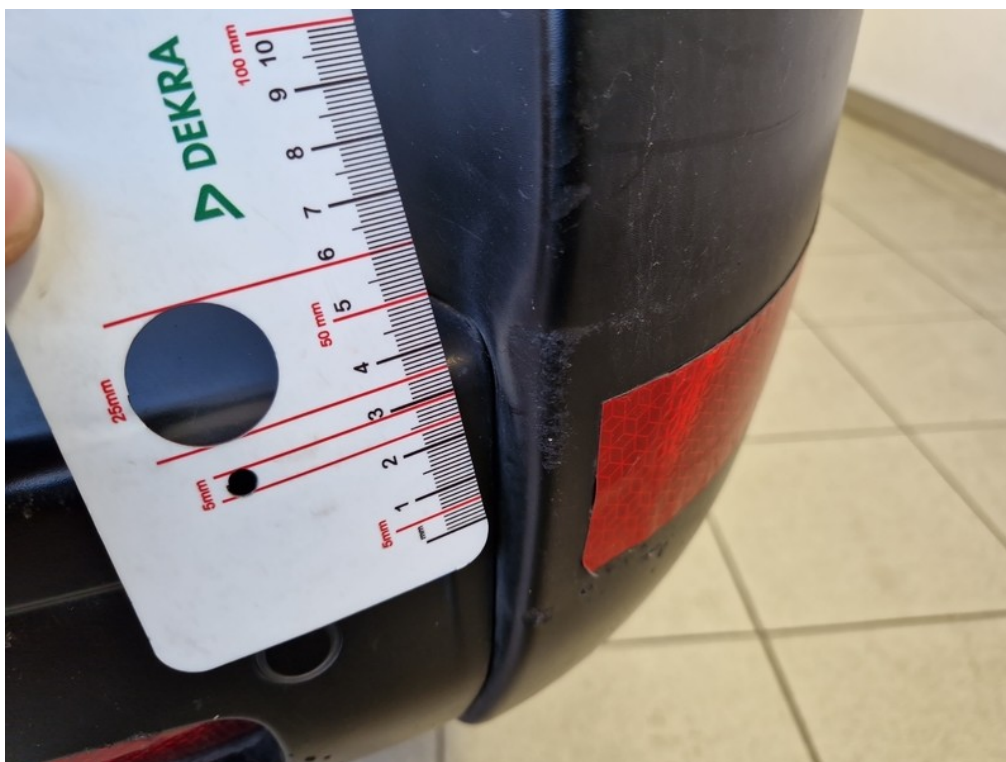
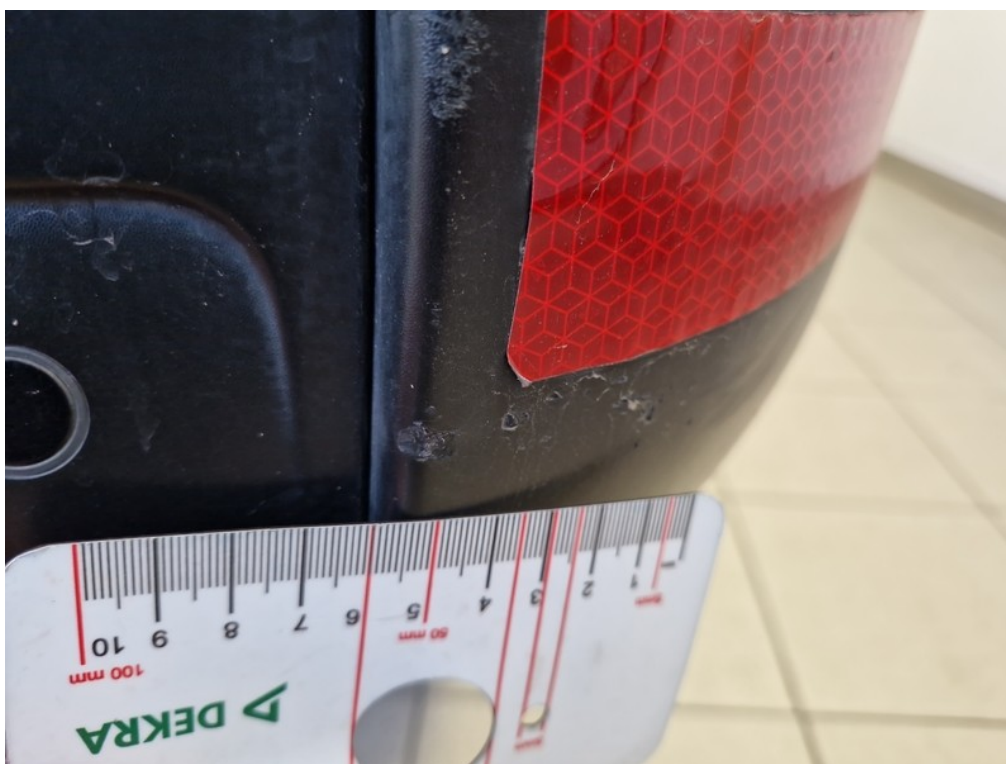
| P.č. | Poškozený díl | Druh poškození |
|---|---|---|
| 8 | Zadní nárazník - pravý díl | Deformace |

**8 Zadní nárazník - pravý díl - Deformace**  
Umístění: Exteriér (vnější prostor)

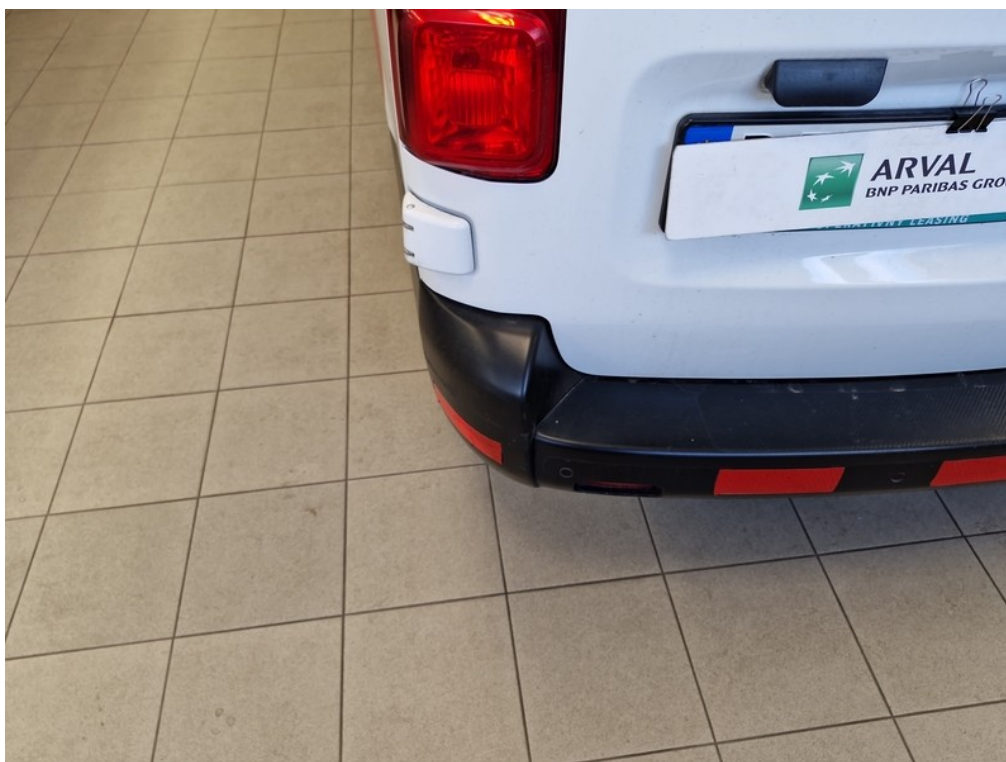
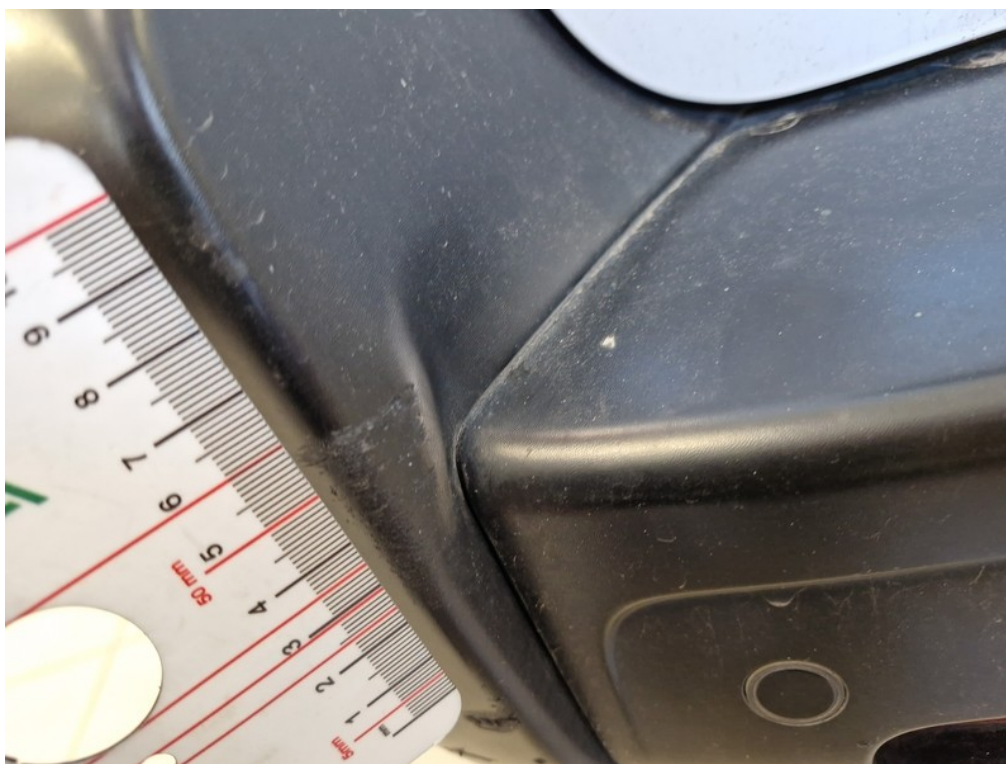
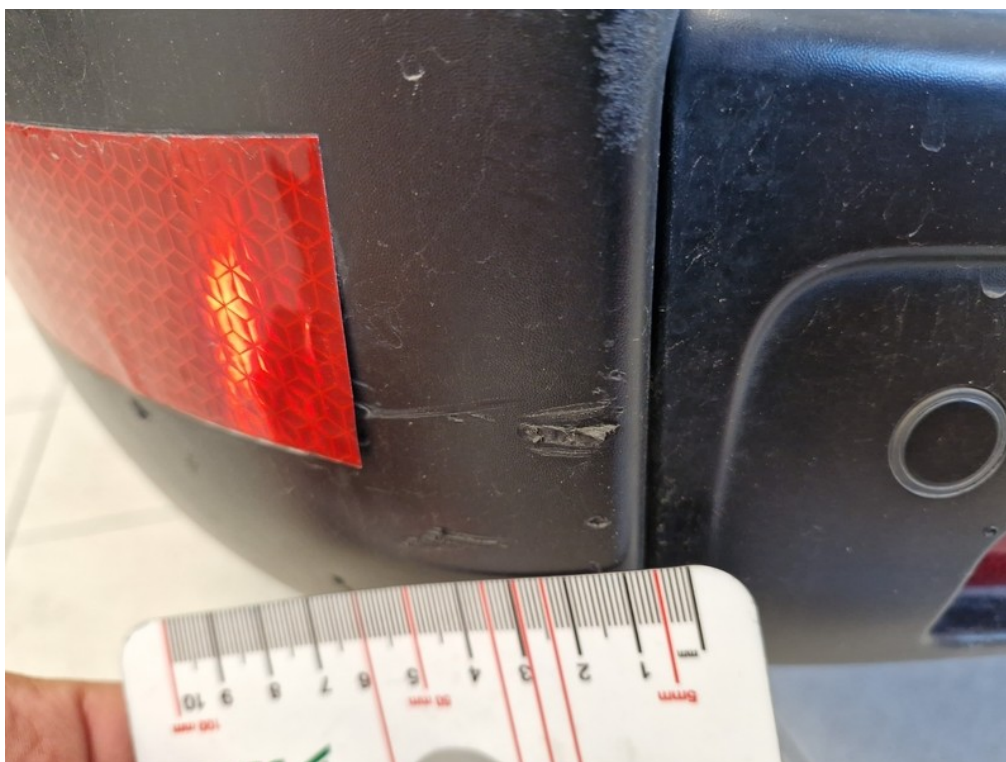
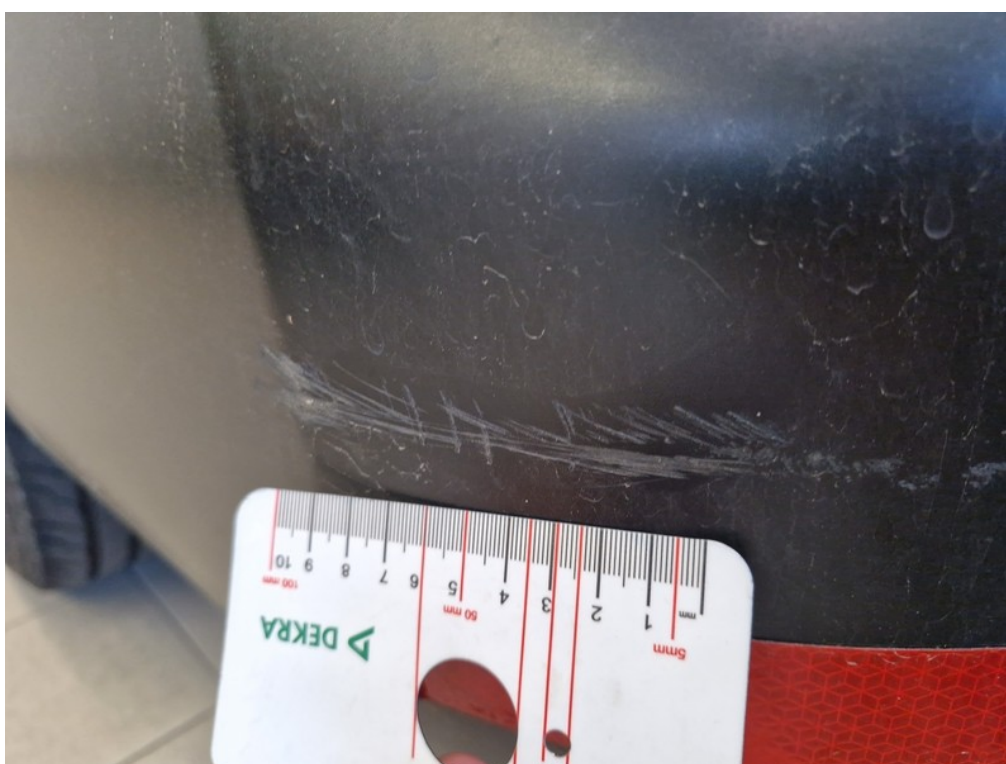
| P.č. | Poškozený díl | Druh poškození |
|---|---|---|
| 9 | Zadní nárazník - levý díl | Deformace |

**9 Zadní nárazník - levý díl - Deformace**  
Umístění: Exteriér (vnější prostor)
