**DEKRA Slovensko s.r.o.**  
Panónska cesta 47  
851 04 Bratislava

## ÚDAJE O PROHLÍDCE

| RZ: | <b>BT202AT</b> | VIN: | YARVFAHKKGZ179845 |
| Model vozidla: | Toyota Proace (2016 ->) | Provedení: | Proa.2.0D4D 120 Act.L2 1400 4d |

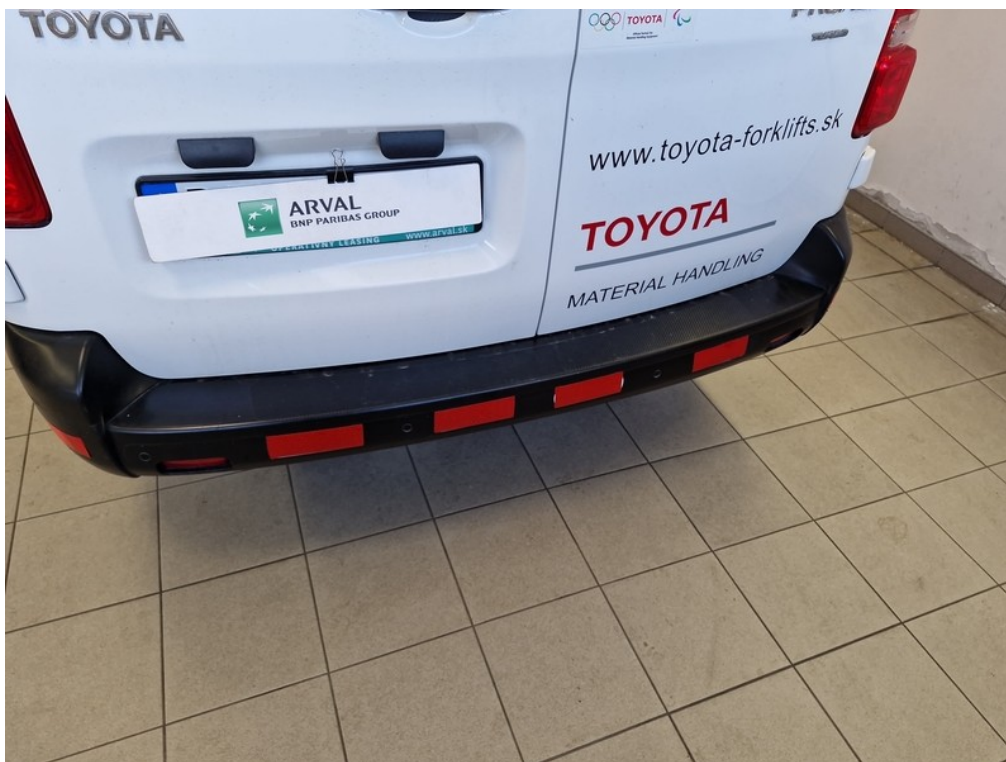
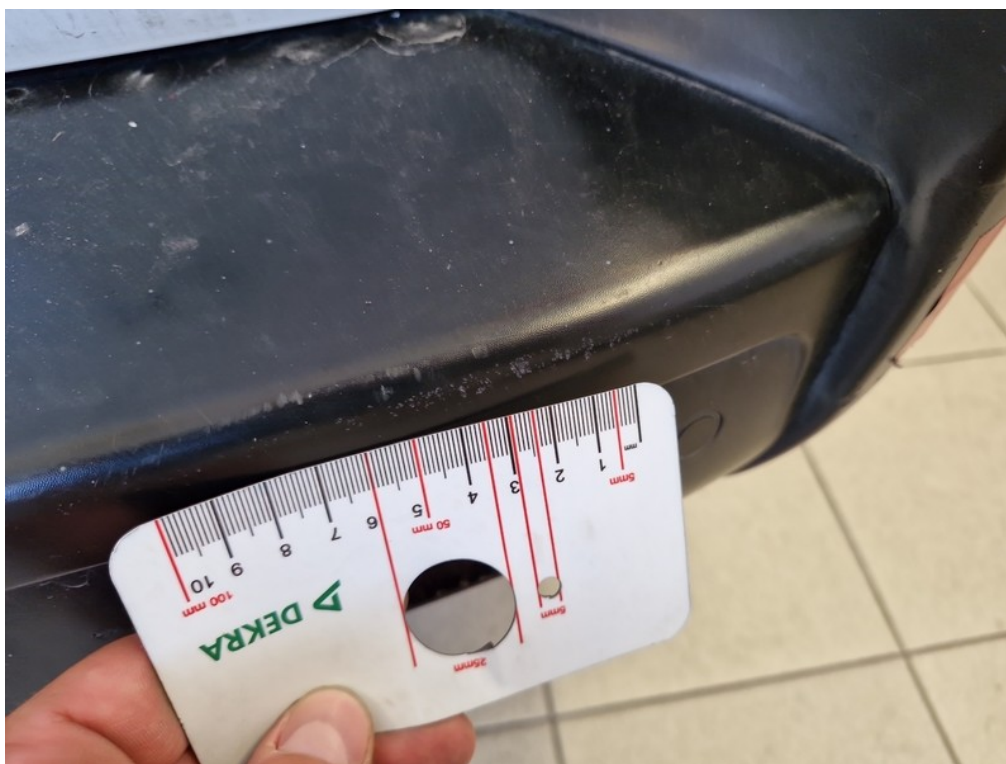
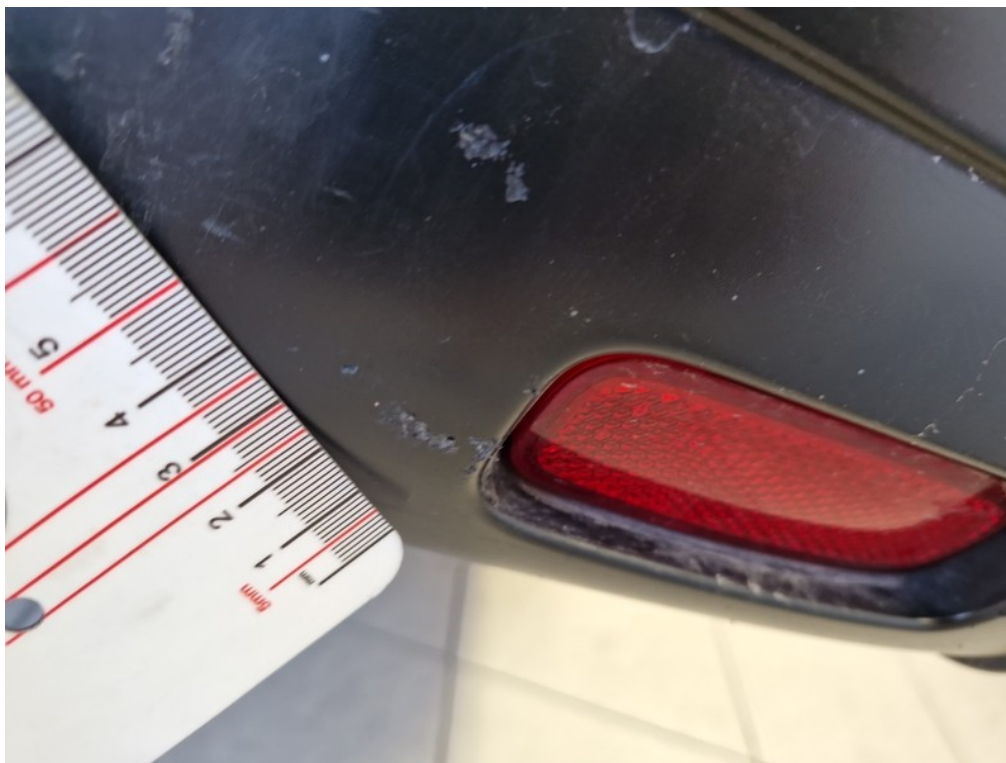
| P.č. | Poškozený díl | Druh poškození |
|---|---|---|
| 10 | Nárazník Z střední díl | Škrábance |

**10** **Nárazník Z střední díl - Škrábance**  
Umístění: Exteriér (vnější prostor)

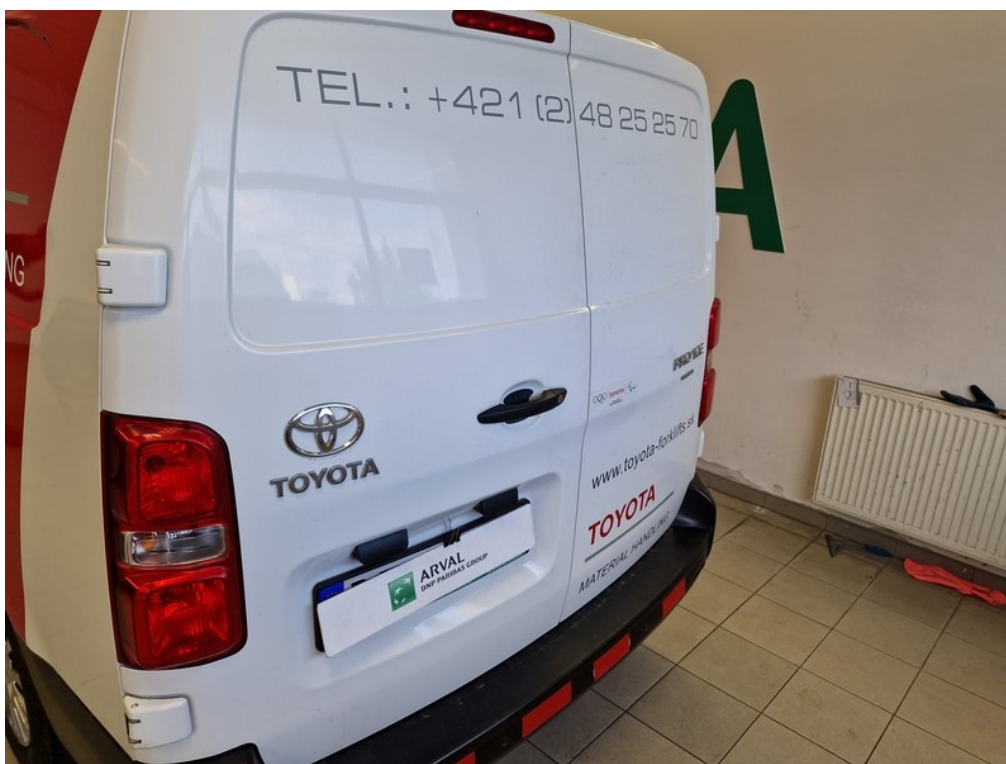
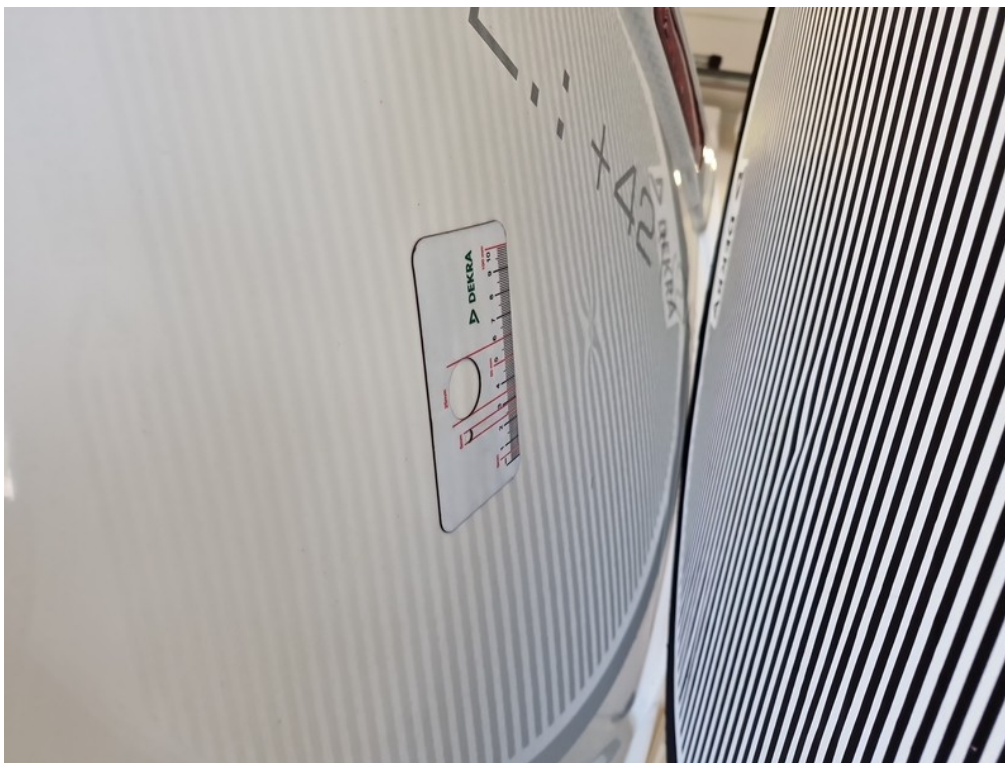
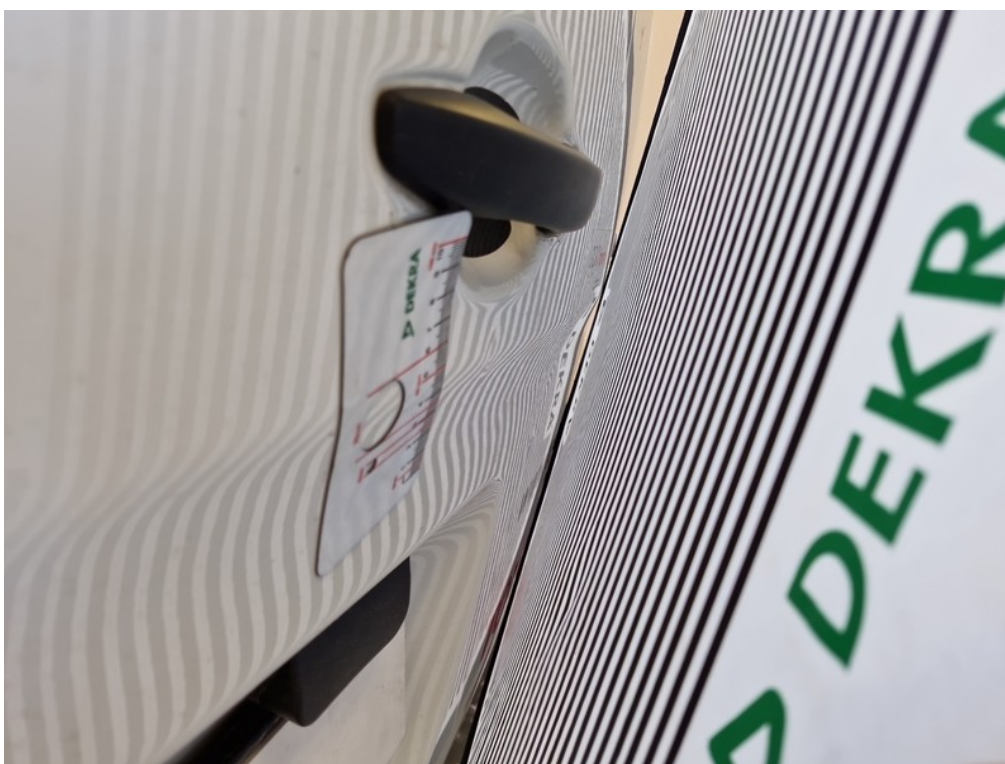
| P.č. | Poškozený díl | Druh poškození |
|---|---|---|
| 11 | Dveře zadní nákladové L křídlo | Deformace |

**11 Dveře zadní nákladové L křídlo - Deformace**  
Umístění: Exteriér (vnější prostor)

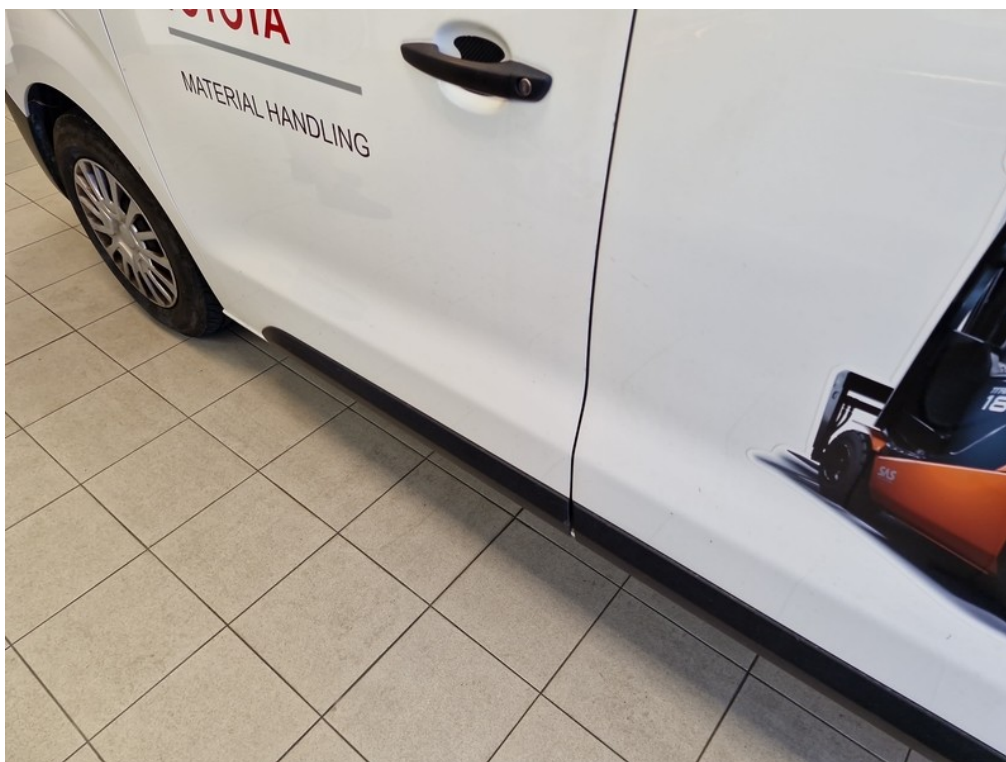
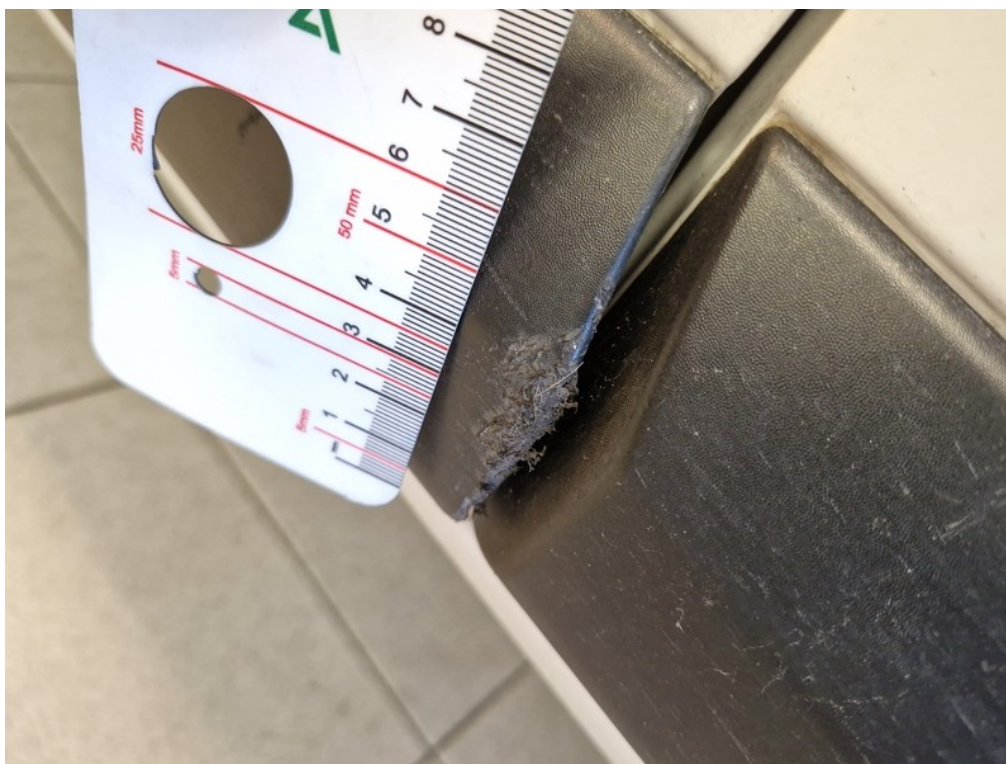
| P.č. | Poškozený díl | Druh poškození |
|---|---|---|
| 12 | Ozdobná lišta LP dveří spodní | Škrábance |

**12** Ozdobná lišta LP dveří spodní - Škrábance  
Umístění: Exteriér (vnější prostor)

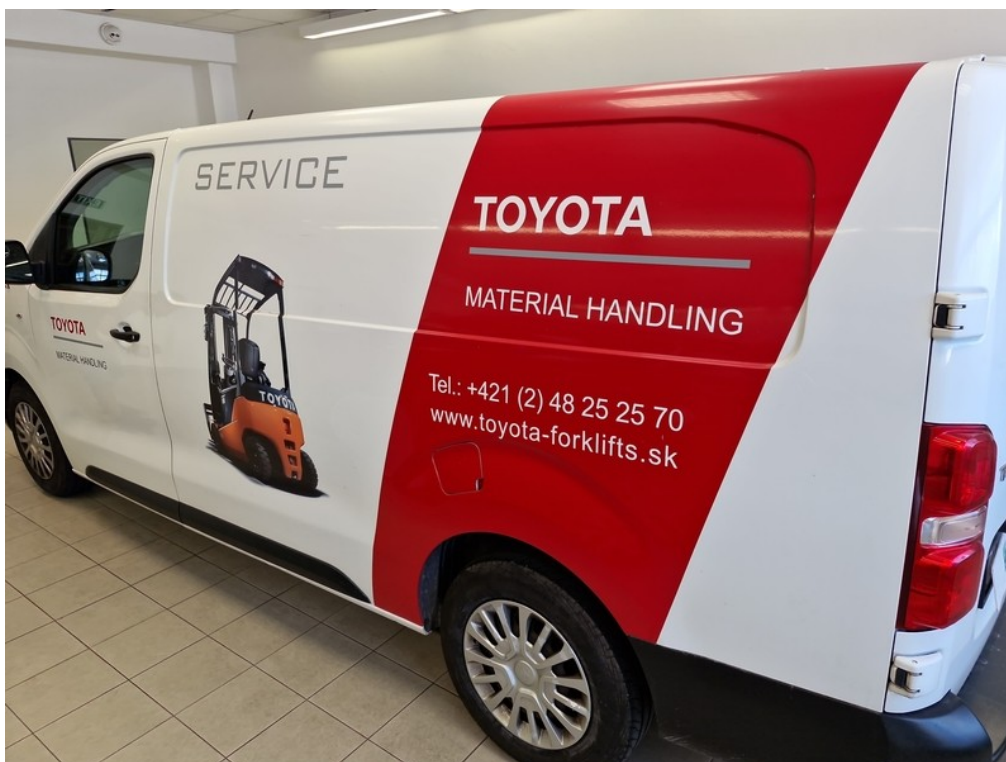
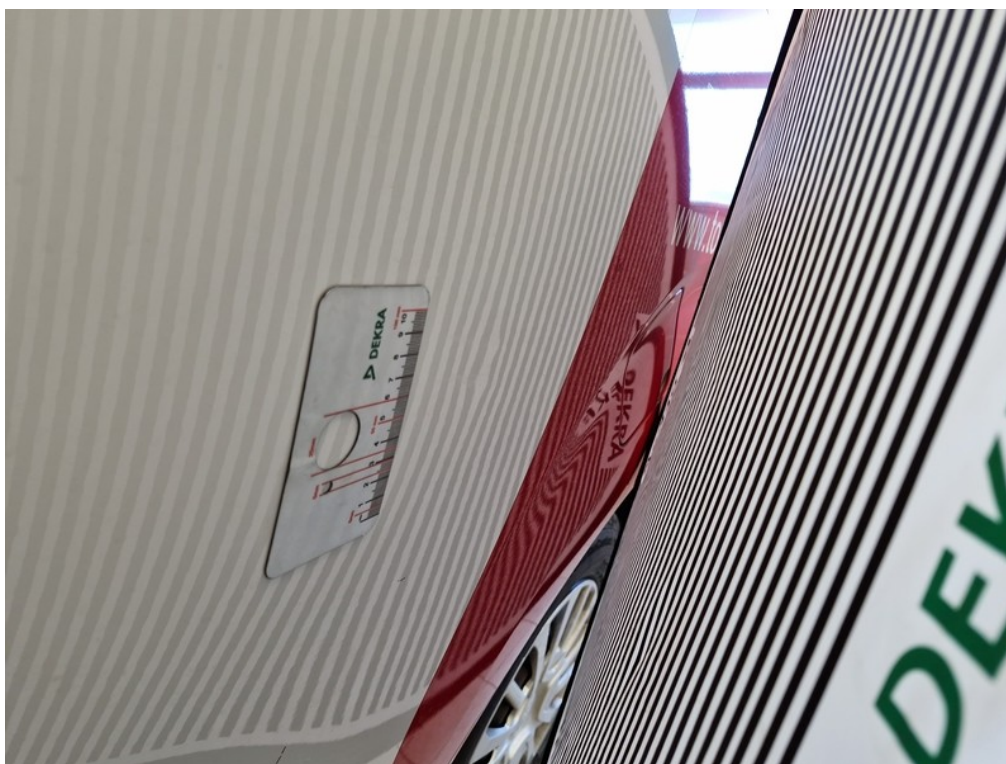
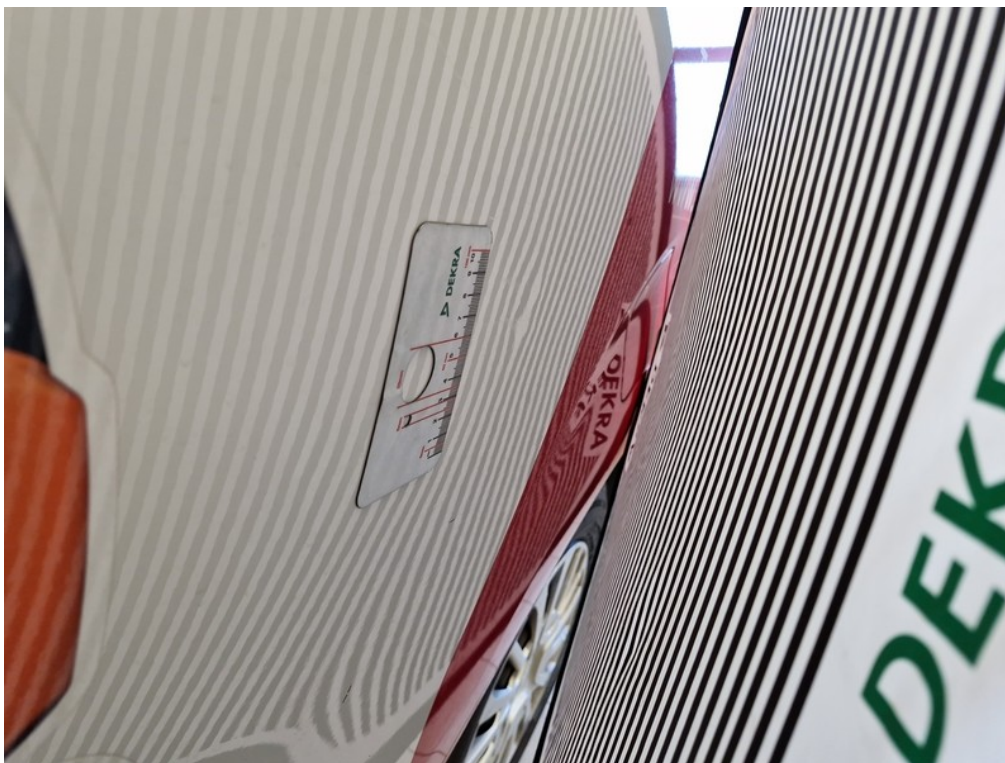
| P.č. | Poškozený díl | Druh poškození |
|---|---|---|
| 13 | Bočnice zadní levá | Deformace |

**13** Bočnice zadní levá - Deformace  
Umístění:

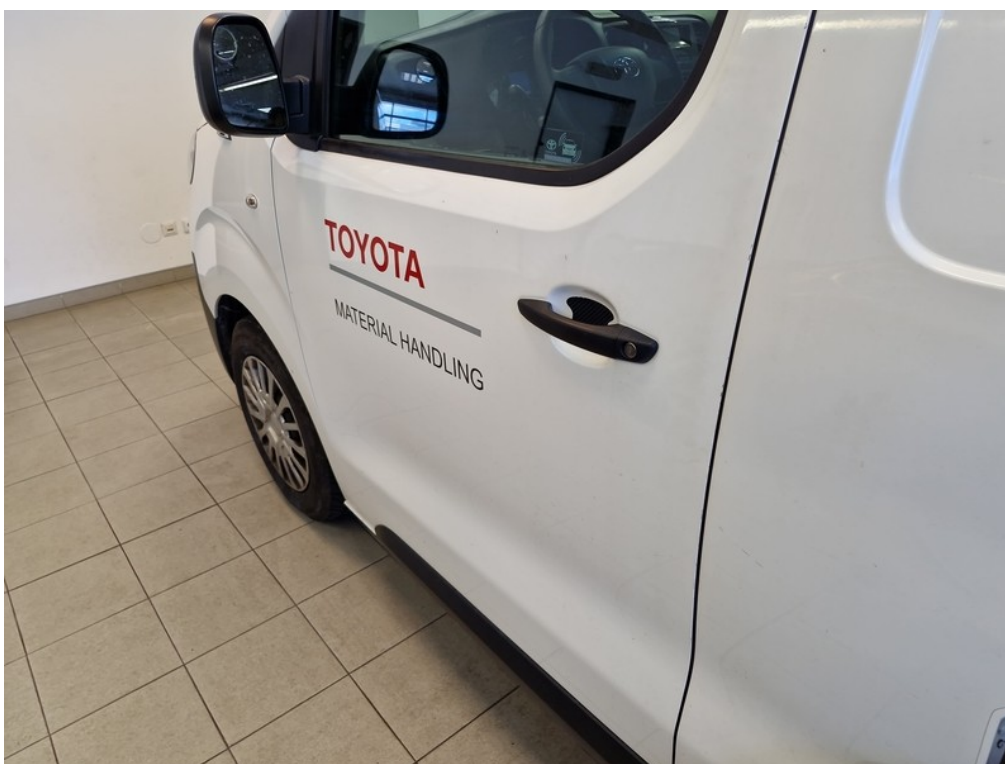
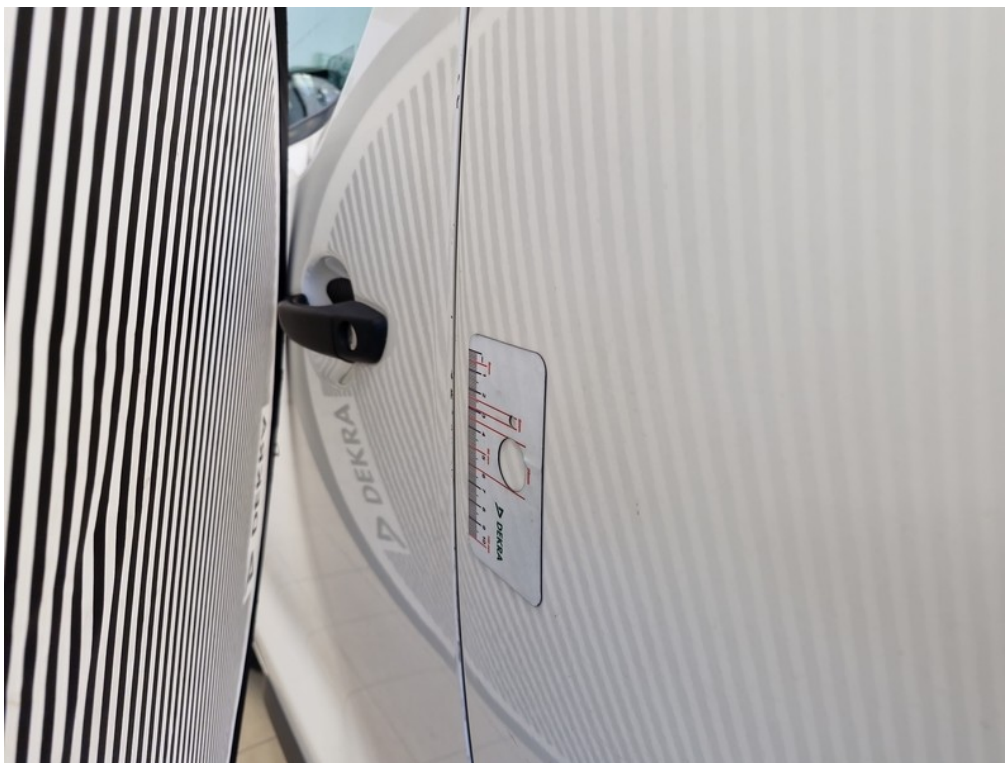
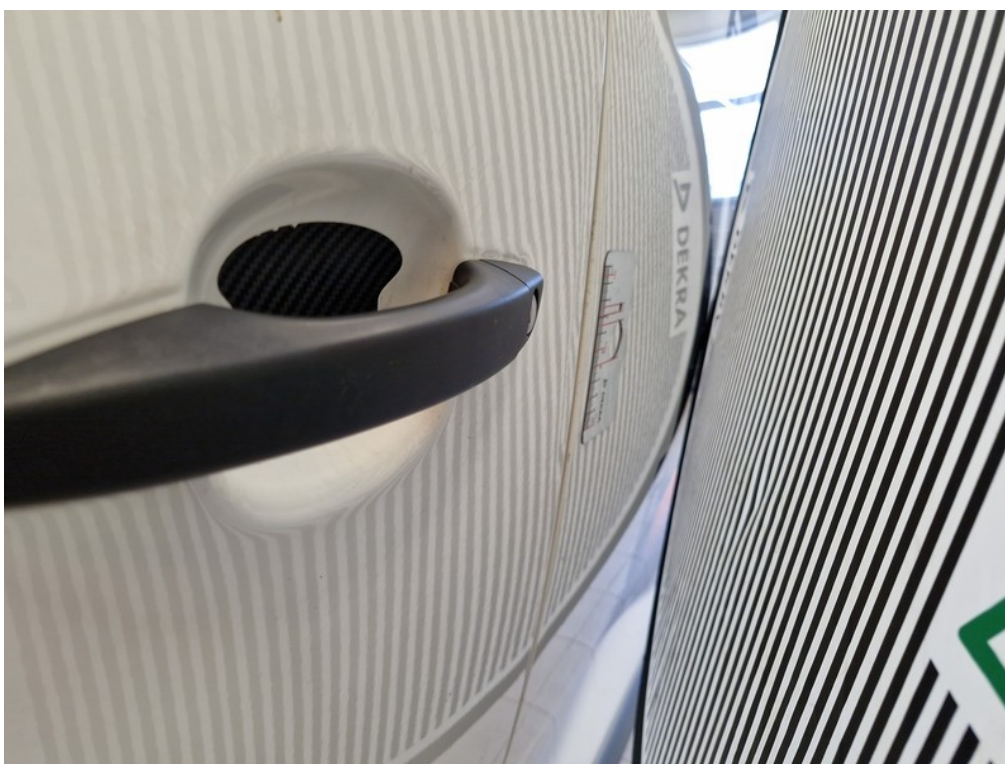
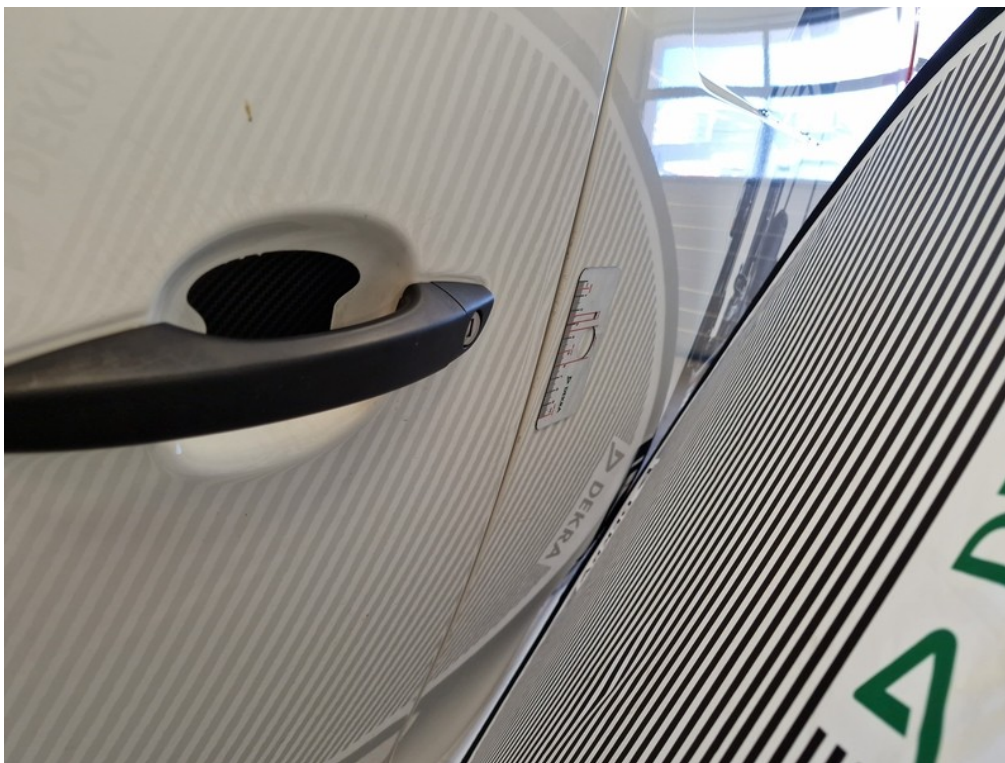
| P.č. | Poškozený díl | Druh poškození |
|---|---|---|
| 14 | Dveře přední levé | Deformace |

**14 Dveře přední levé - Deformace**

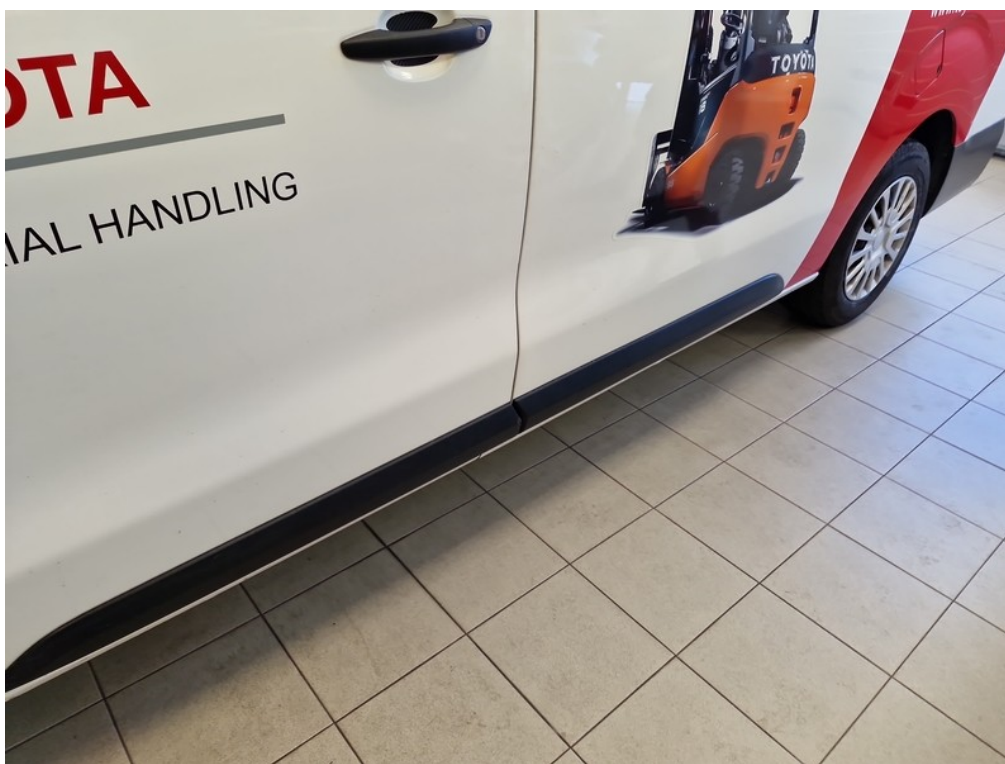
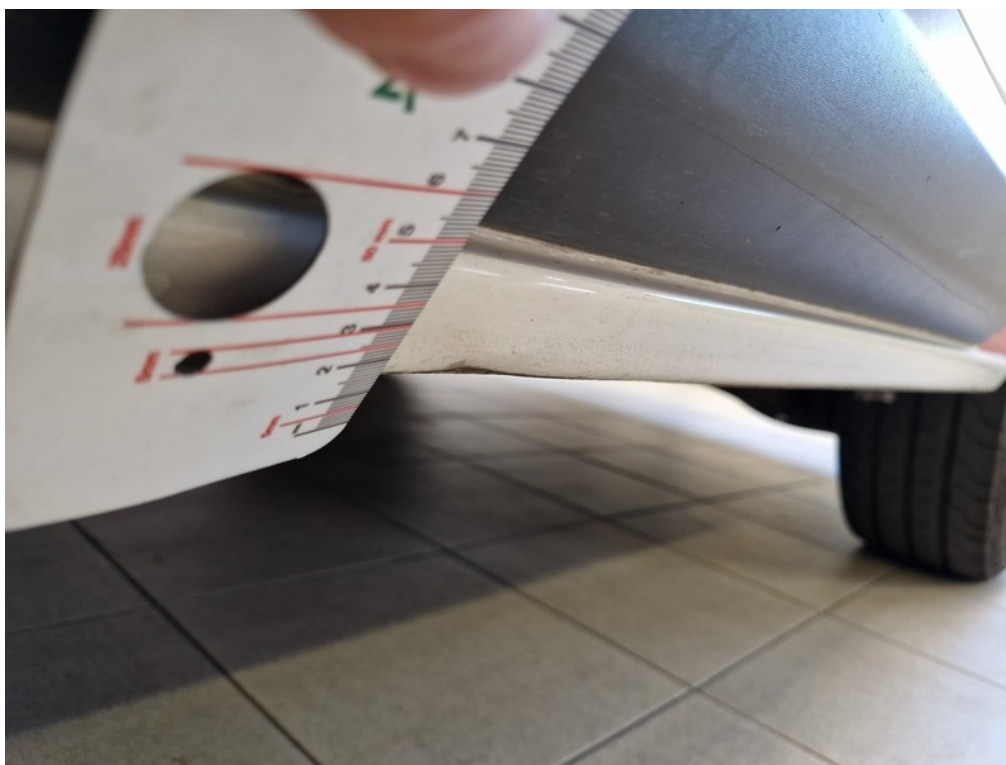
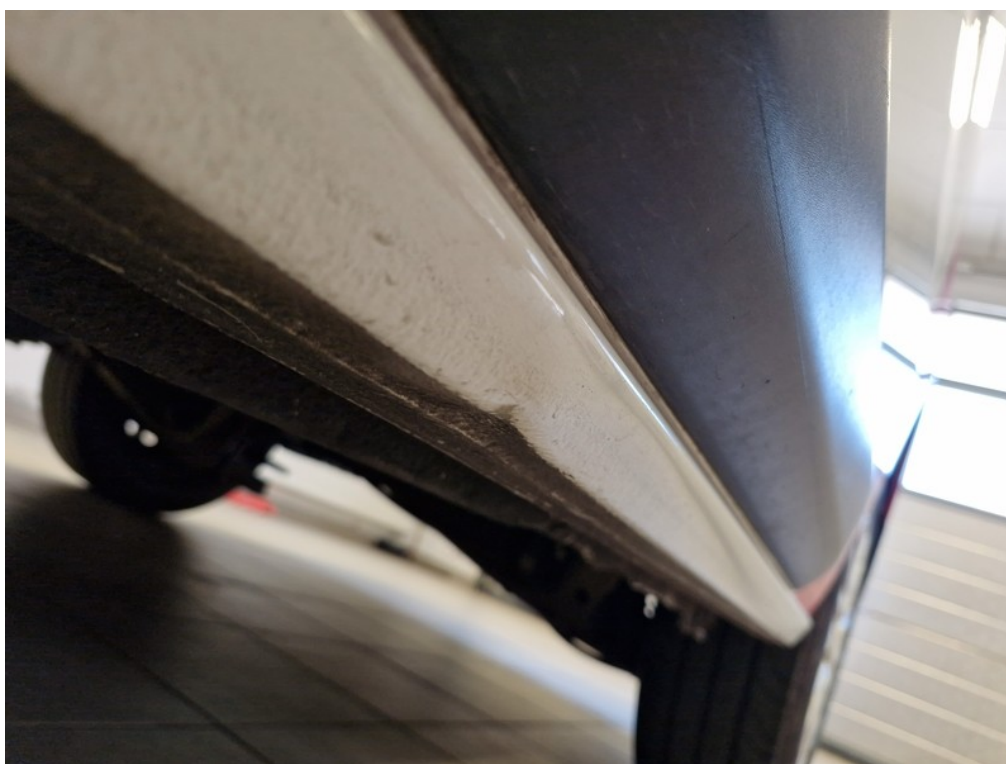
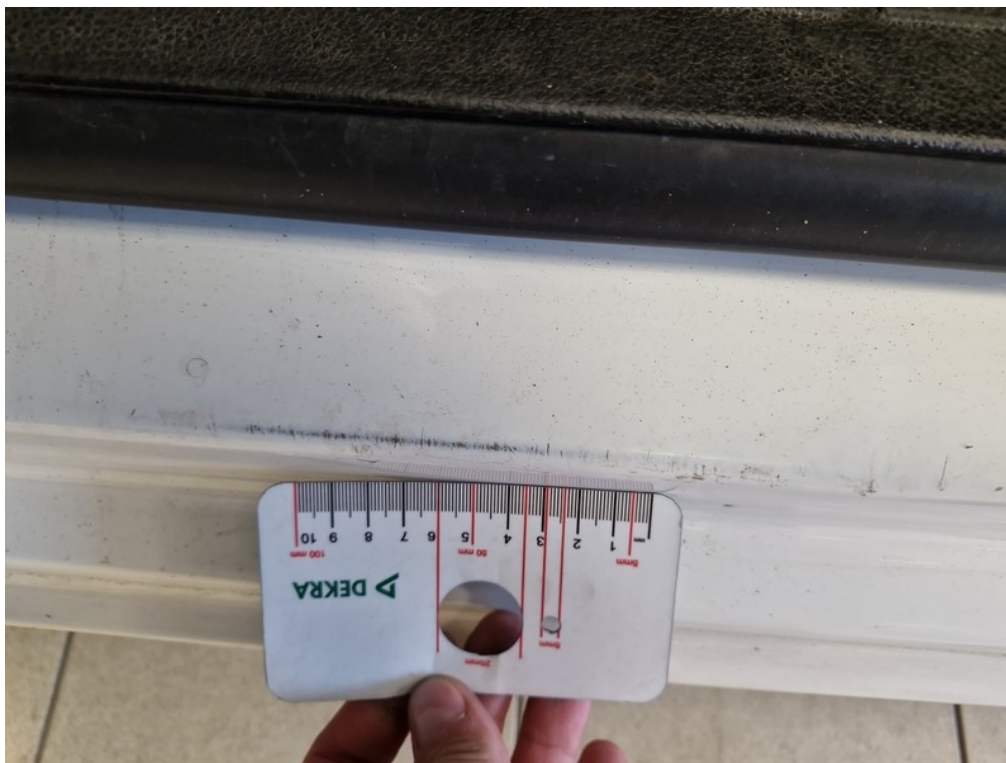
| P.č. | Poškozený díl | Druh poškození |
|---|---|---|
| 15 | Práh levý | Deformace |

15 **Práh levý - Deformace**  
Umístění:

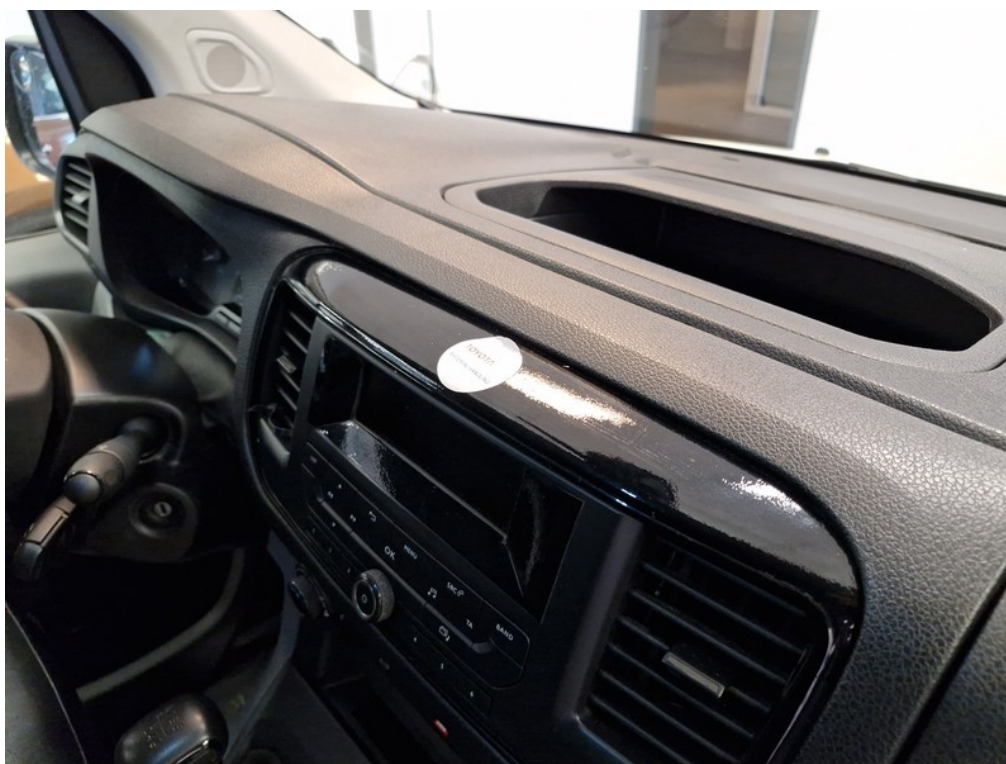
| P.č. | Poškozený díl | Druh poškození |
|---|---|---|
| 16 | Rámeček rádia | Polepy |

**16** **Rámeček rádia - Polepy**  
Umístění:

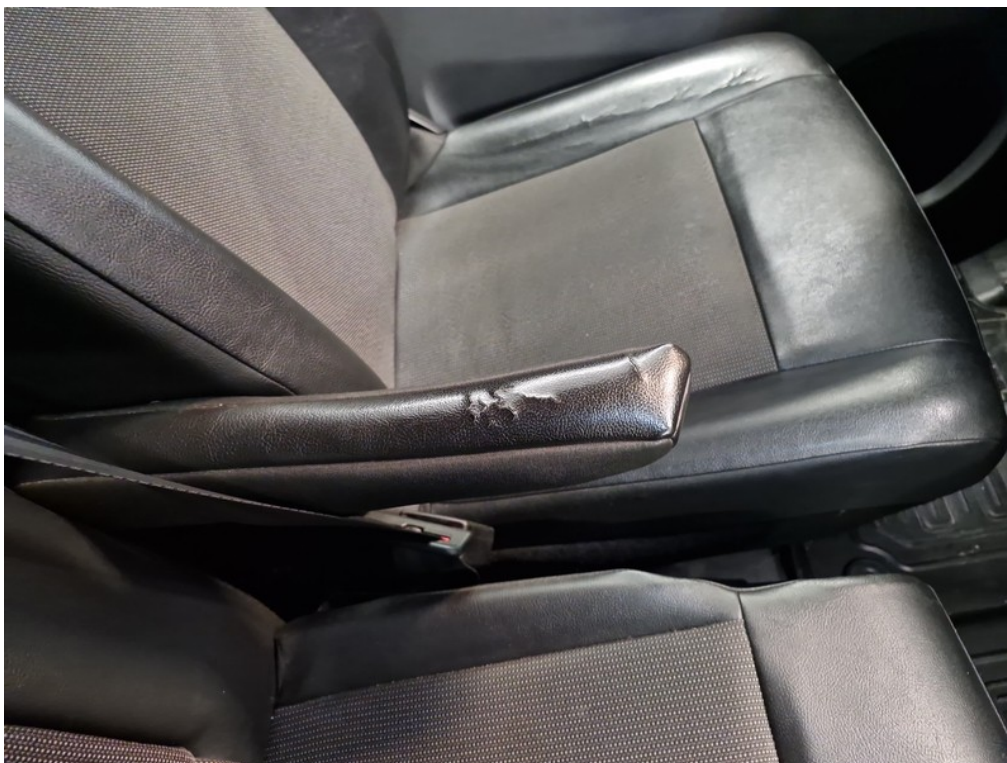
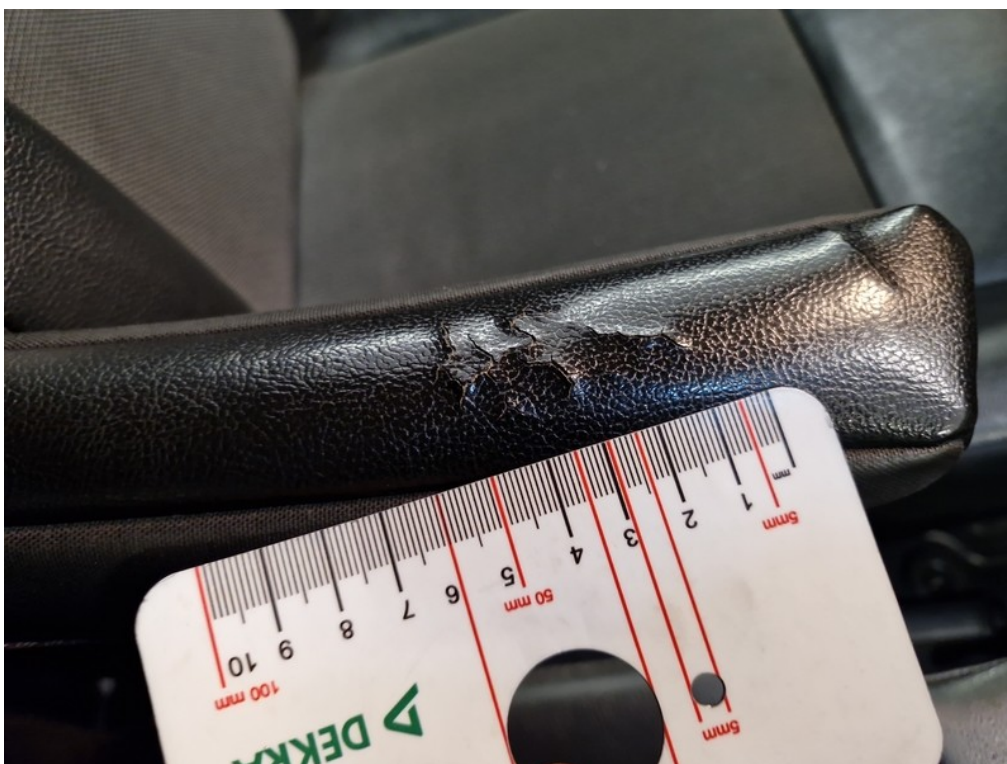
| P.č. | Poškozený díl | Druh poškození |
|---|---|---|
| 17 | Loketní opěrka | Opotřebení |

**17** Loketní opěrka - Opotřebení  
Umístění:

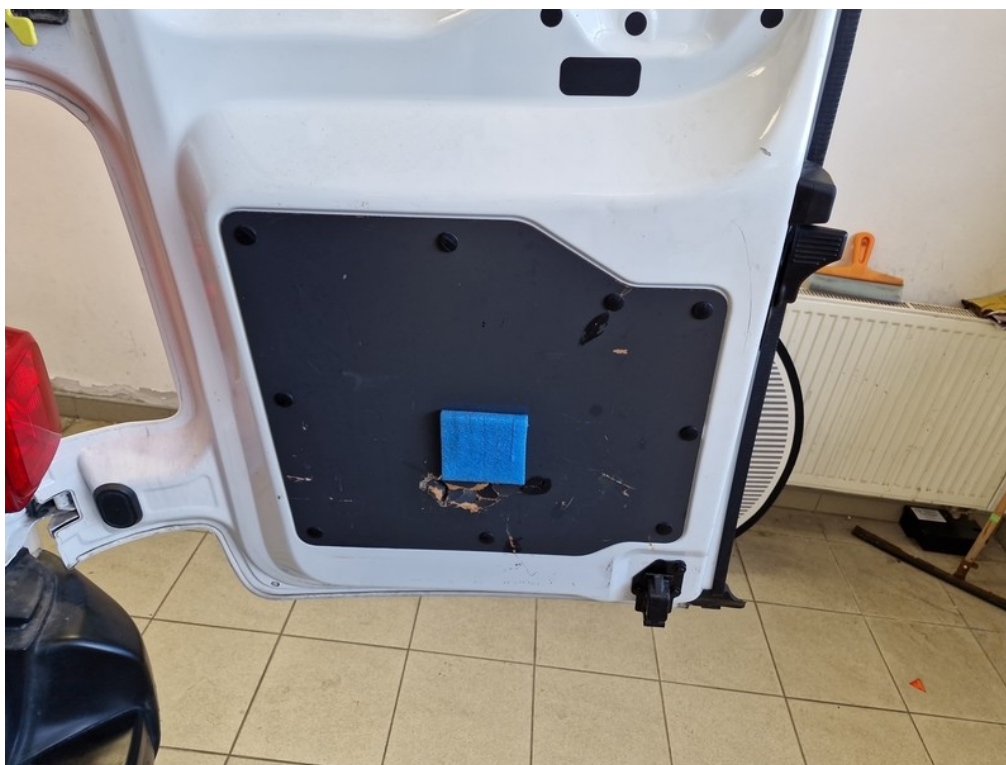
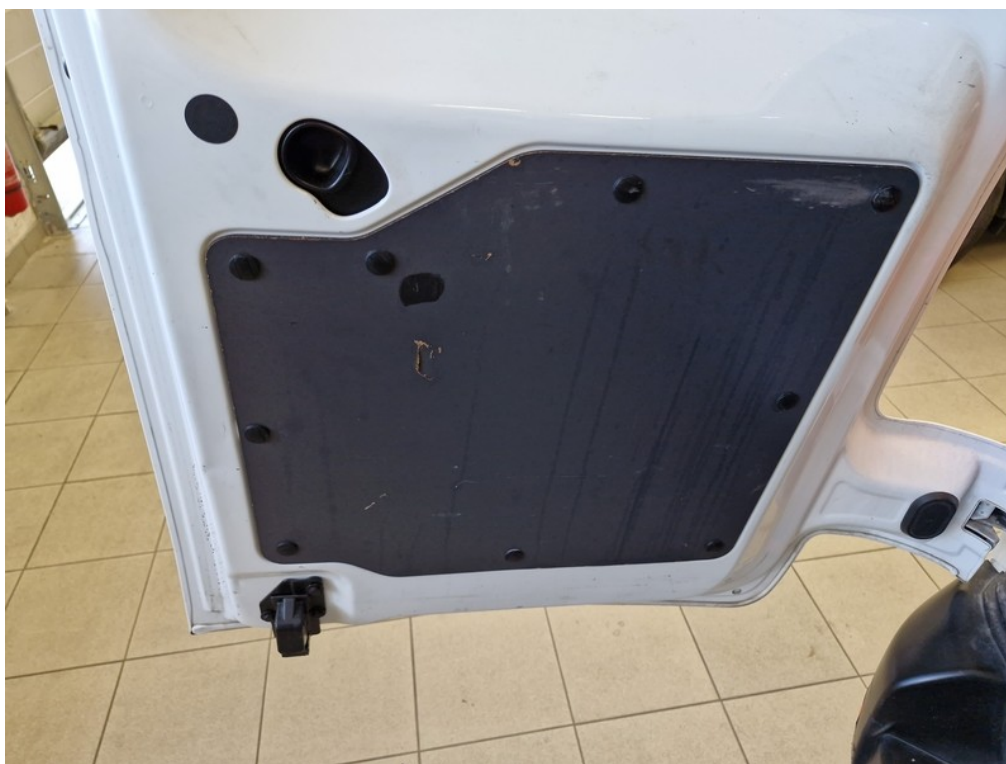
| P.č. | Poškozený díl | Druh poškození |
|---|---|---|
| 18 | Vyplň nakl. Priest | Prasklina |

**18** Vypln nakl. Priest - Prasklina  
Umístění:

Poznámka: 2x

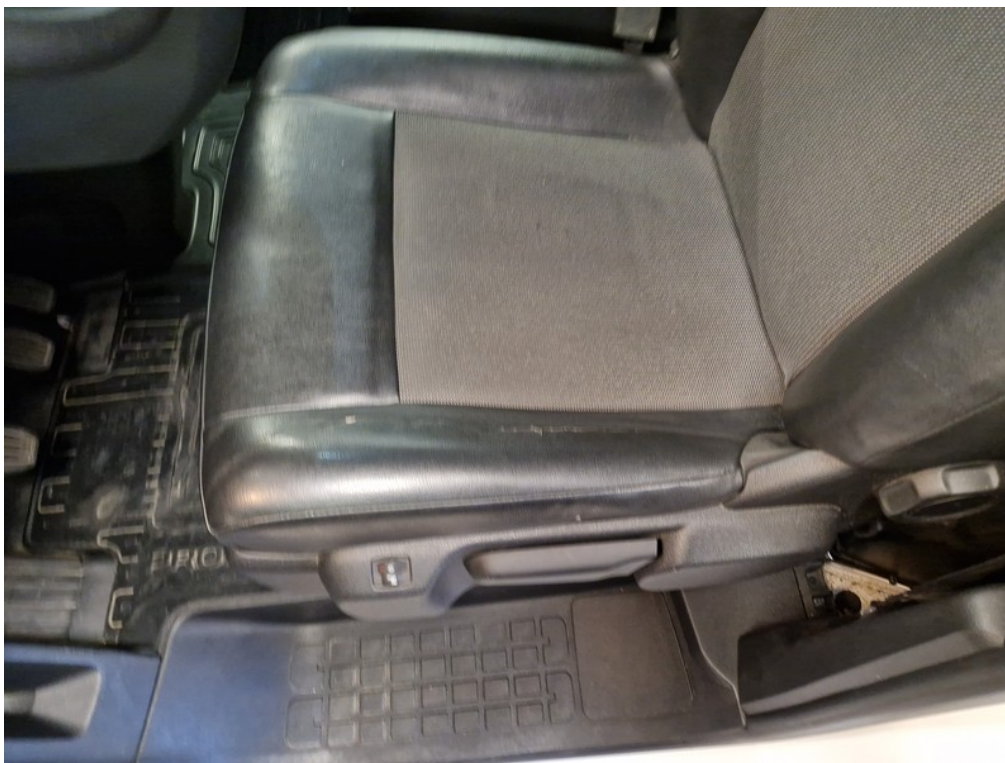
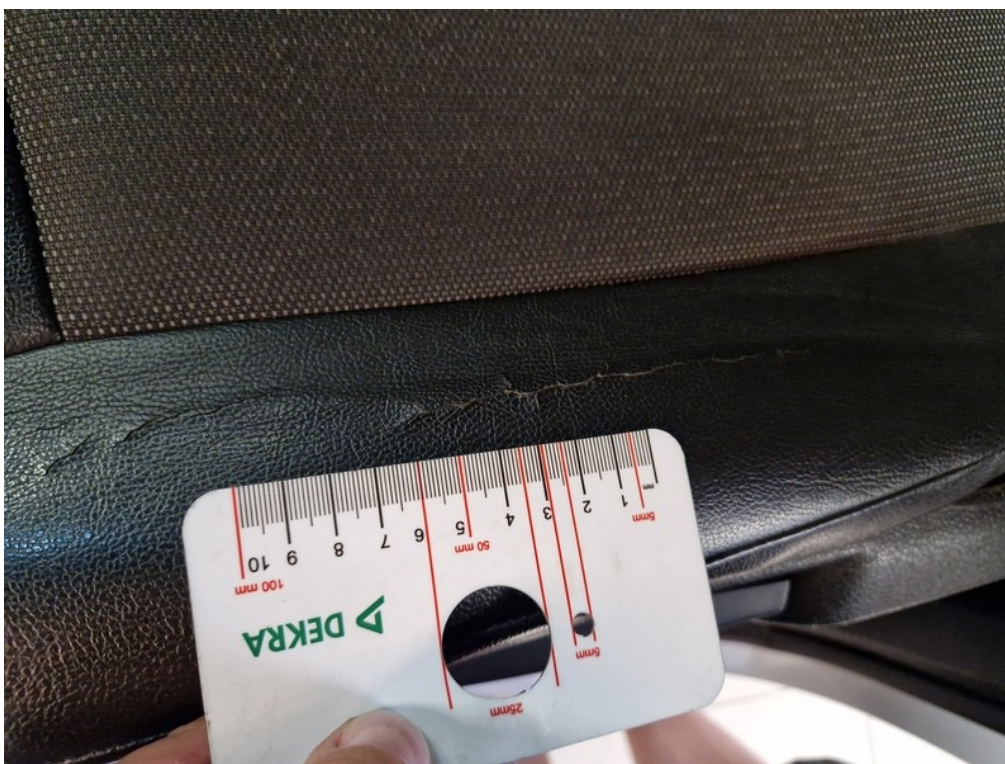
| P.č. | Poškozený díl | Druh poškození |
|---|---|---|
| 19 | Potah sedáku sedadla řidiče | Opotřebení |

**19** Potah sedáku sedadla řidiče - Opotřebení  
Umístění: Interiér (vnitřní prostor)

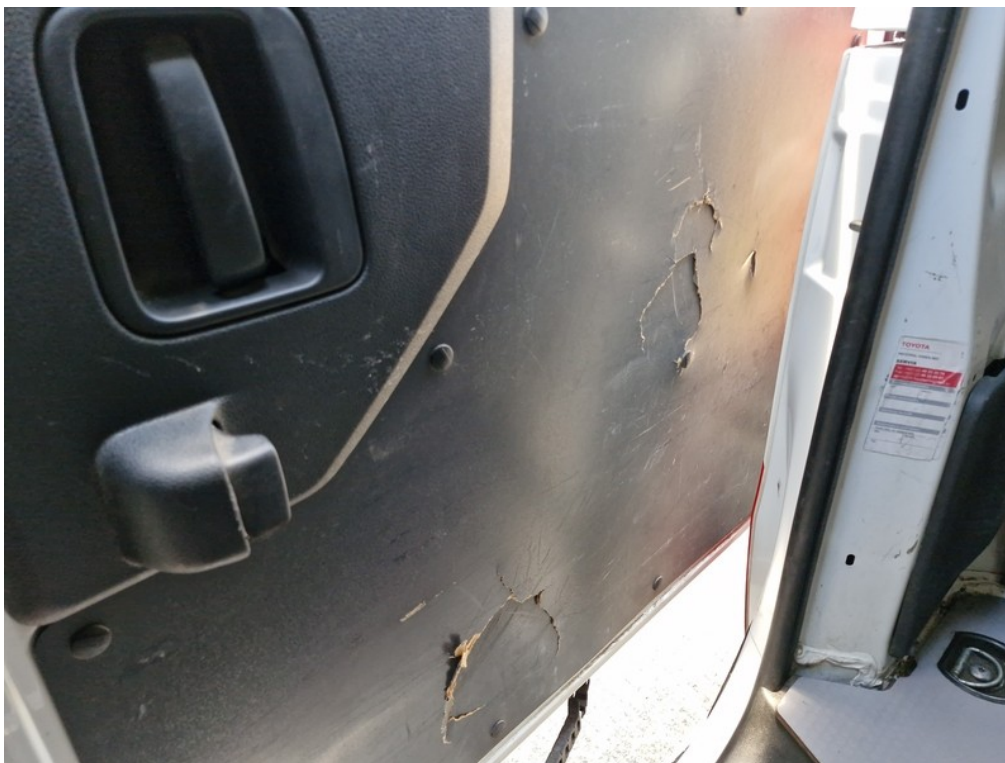
| P.č. | Poškozený díl | Druh poškození |
|---|---|---|
| 20 | Výplň PZ dveří | Prasklina |

20 Výplň PZ dveří - Prasklina  
Umístění:
