**DEKRA Slovensko s.r.o.**  
Panónska cesta 47  
851 04 Bratislava

## ÚDAJE O PROHLÍDCE

| RZ: | <b>BT202AT</b> | VIN: | YARVFAHKKGZ179845 |
| Model vozidla: | Toyota Proace (2016 ->) | Provedení: | Proa.2.0D4D 120 Act.L2 1400 4d |

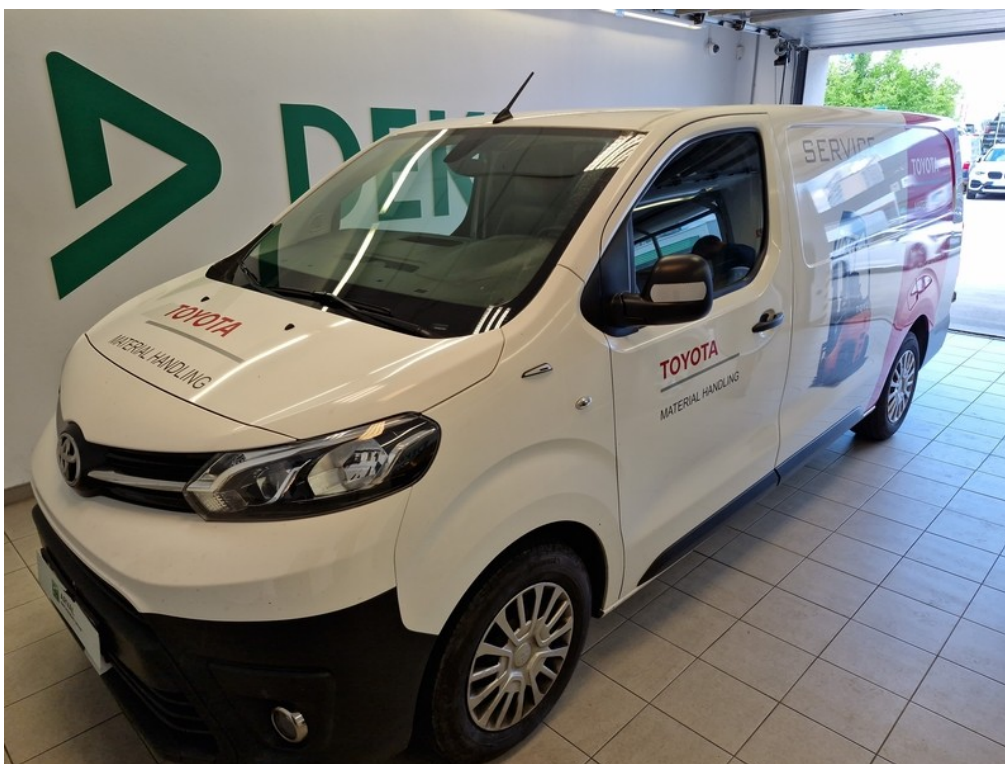
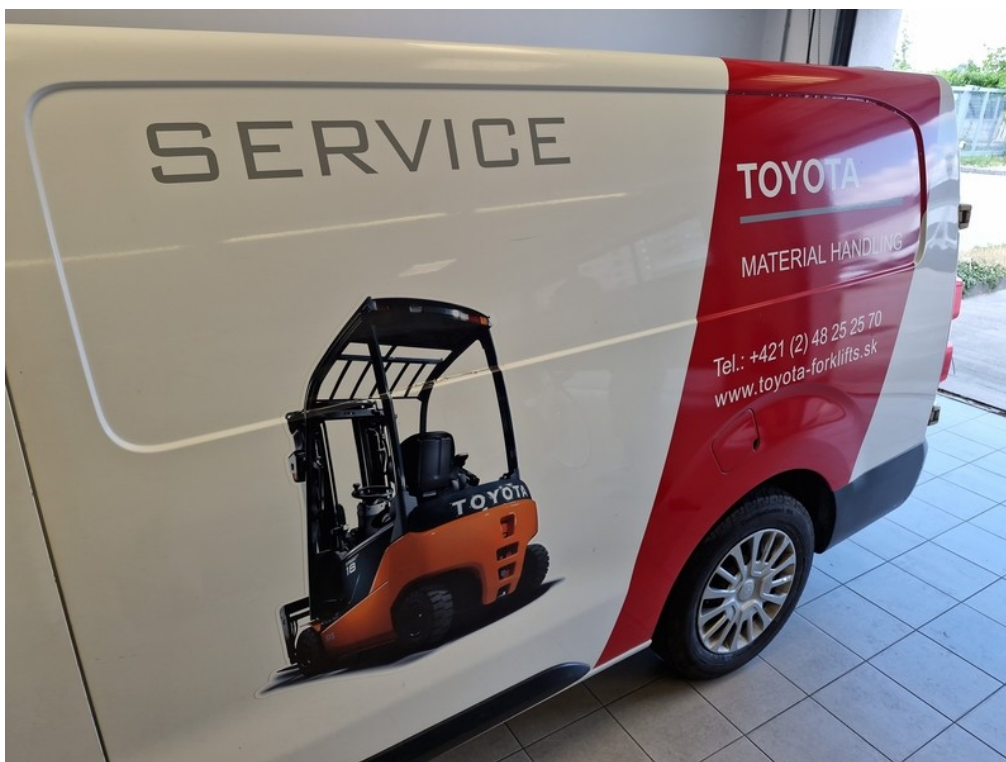
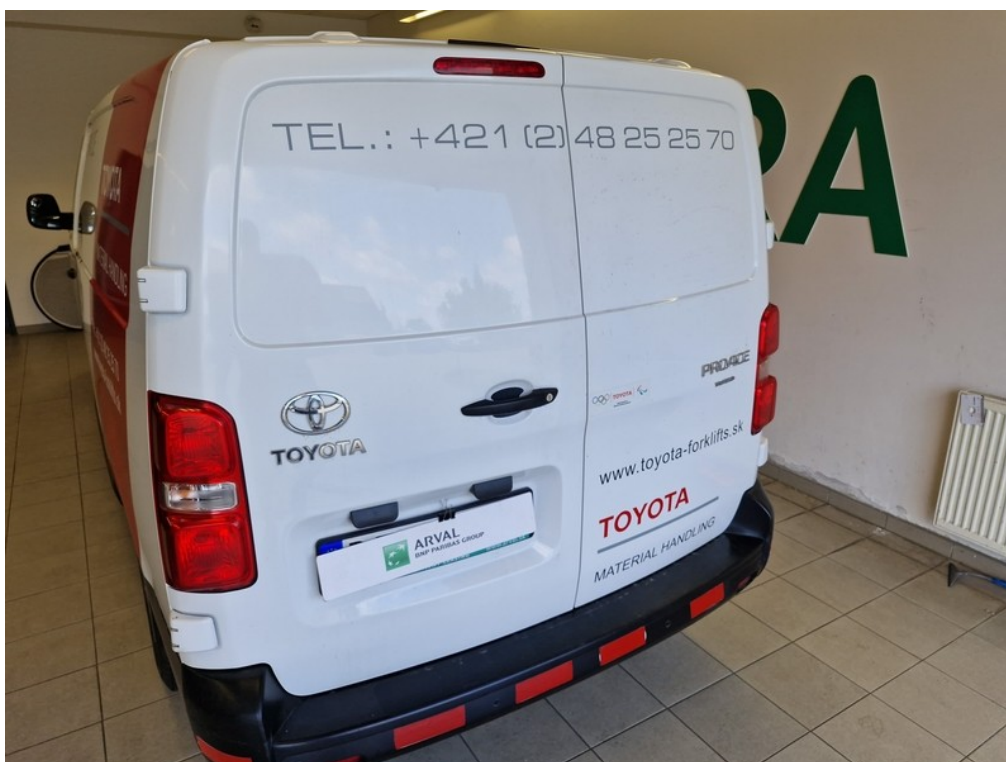
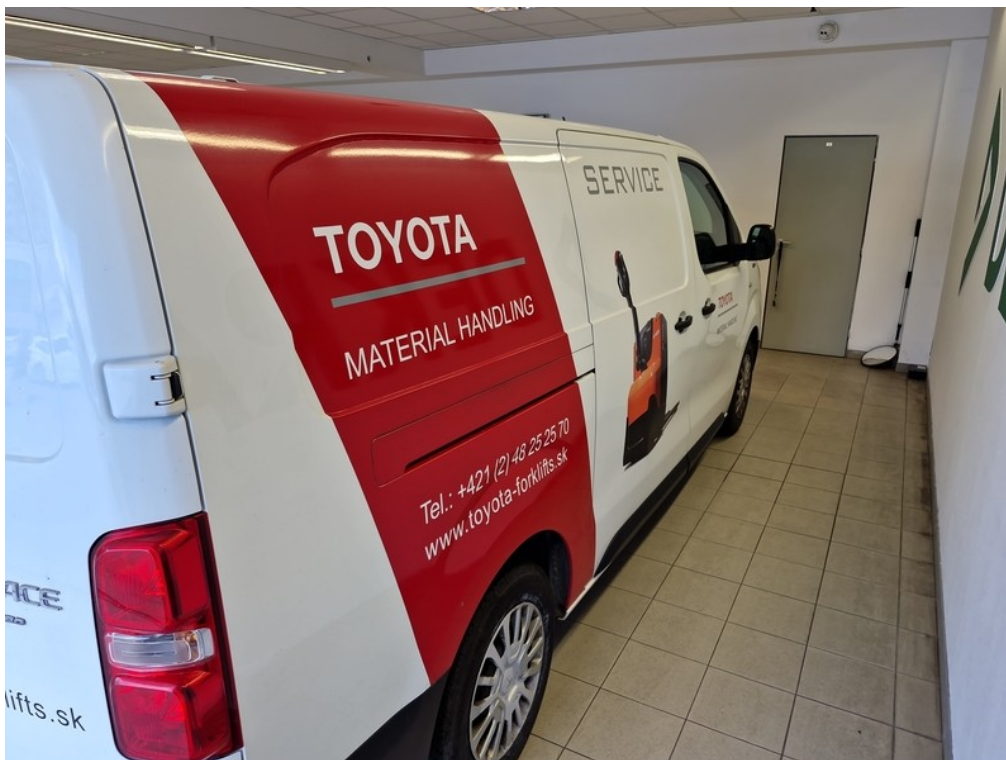
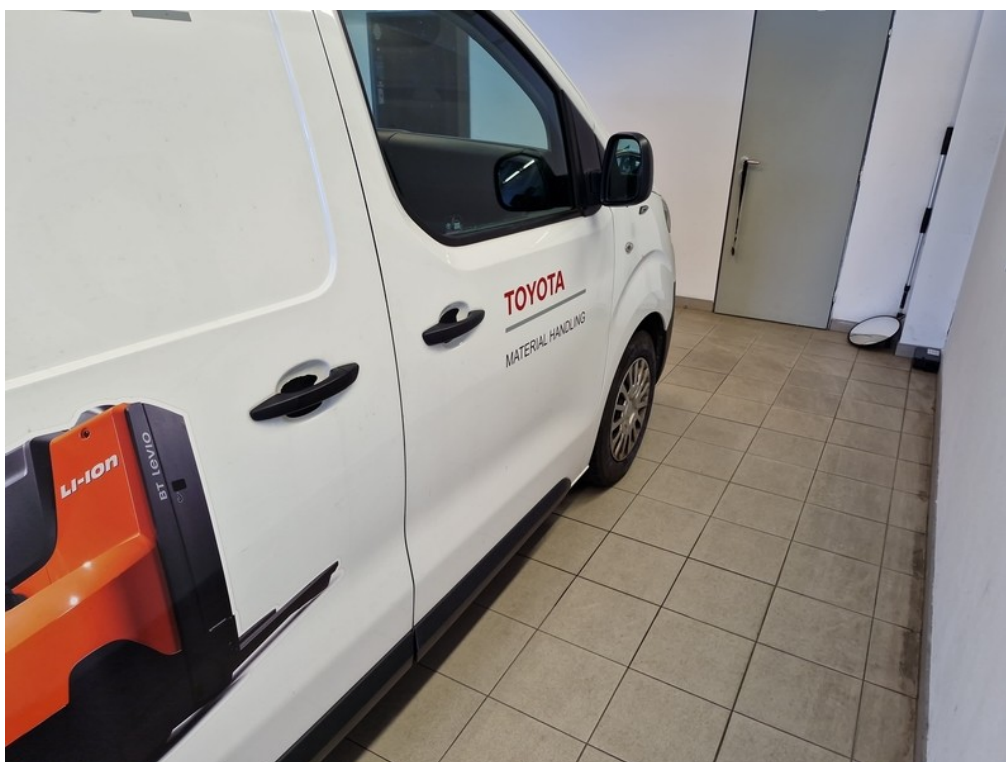
| P.č. | Poškozený díl | Druh poškození |
|---|---|---|
| 21 | Celková plocha karoserie | Polepy |

21 Celková plocha karoserie - Polepy  
Umístění:

Poznámka: Reálne náklady na odstránenie reklamných polepov z vozidla budú vyčíslené spoločnosťou ARVAL SLOVAKIA

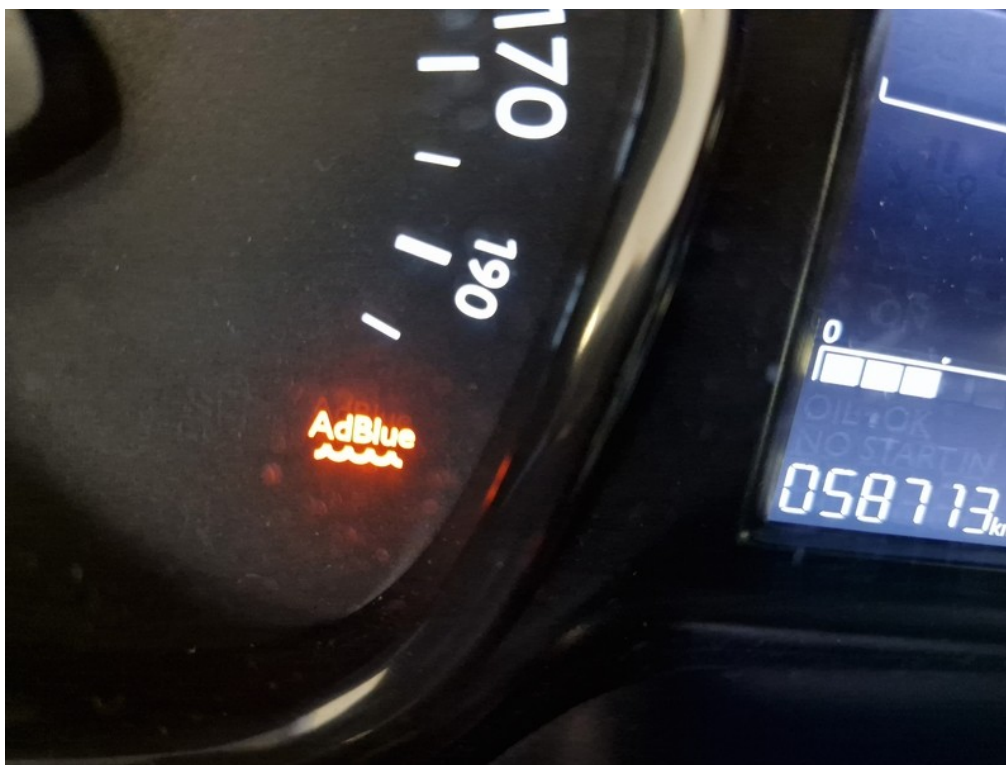
| P.č. | Poškozený díl | Druh poškození |
|---|---|---|
| 22 | kontrolka AD-blue | Aktivováno |

22 kontrolka AD-blue - Aktivováno  
Umístění:
