Zustandsbericht

Protokollnummer: 36774798
Auftrags-Nr / Referenz: 19422559
Besichtigungsdatum: 17.10.2024

| Hersteller / Modell | Polestar 2 Single Motor 69kWh | | |
| Kennzeichen | TÜ-YL 777E | Fahrgestellnummer | YSMVSEFE8PL117631 |

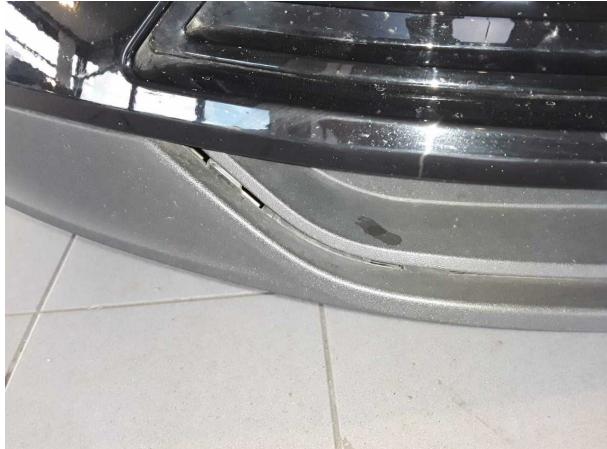
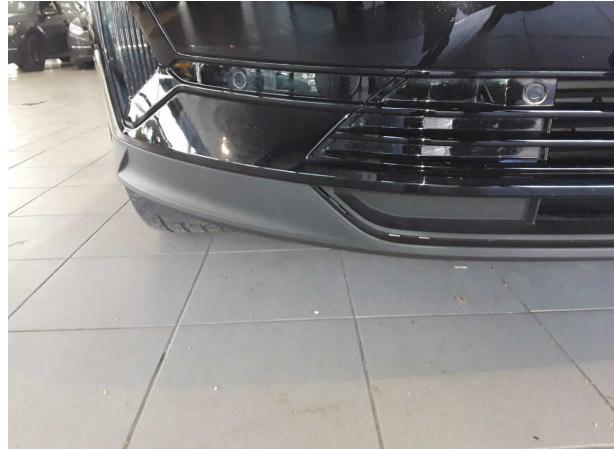
| Nr. | Bauteilgruppe | Beschreibung |
|---|---|--|
| 1 | Stossfänger vorn | Spoiler - Fehlstellung - einstellen/justieren |

Beschädigung #1: Stossfänger vorn: Spoiler - Fehlstellung - einstellen/justieren

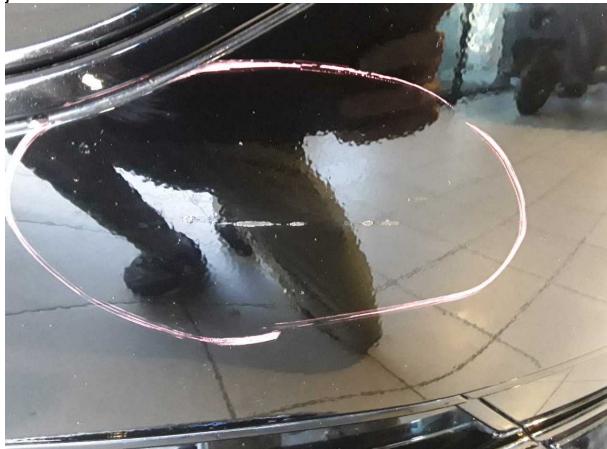
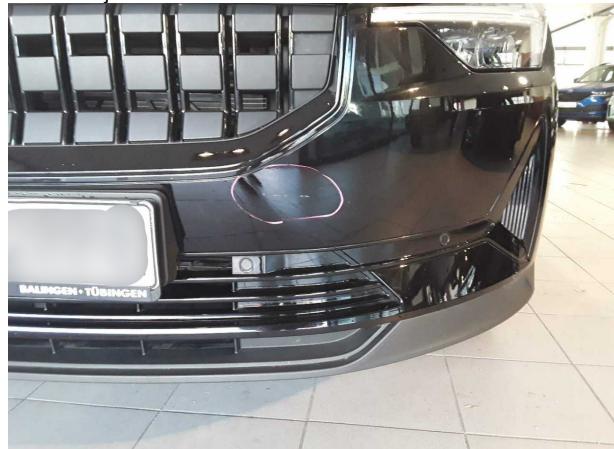
| Nr. | Bauteilgruppe | Beschreibung |
|---|---|--|
| 2 | Stossfänger vorn | Stossfänger vorn - verkratzt / verschürt - Smart Repair |

Beschädigung #2: Stossfänger vorn: Stossfänger vorn - verkratzt / verschürft - Smart Repair

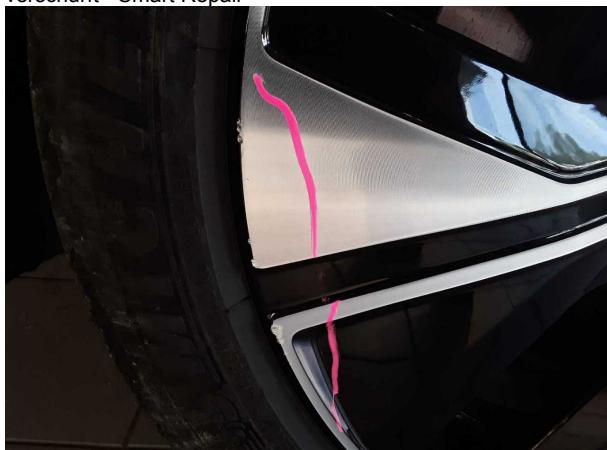
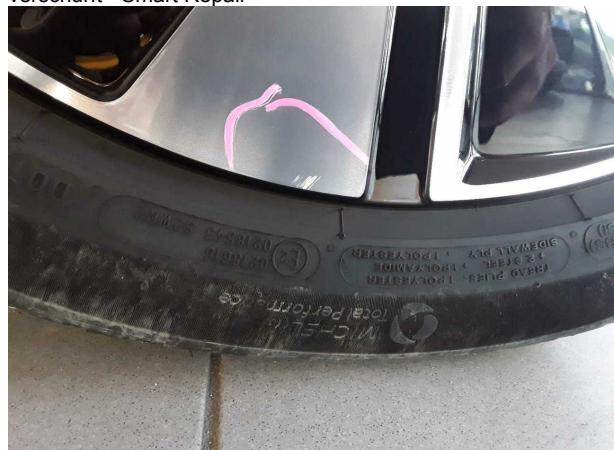
| Nr. | Bauteilgruppe | Beschreibung |
|---|---|--|
| 3 | Rad/Reifen | Leichtmetallfelge vorn rechts - verkratzt / verschürt - erneuern |

Beschädigung #3: Rad/Reifen: Leichtmetallfelge vorn rechts - verkratzt / verschürft - erneuern

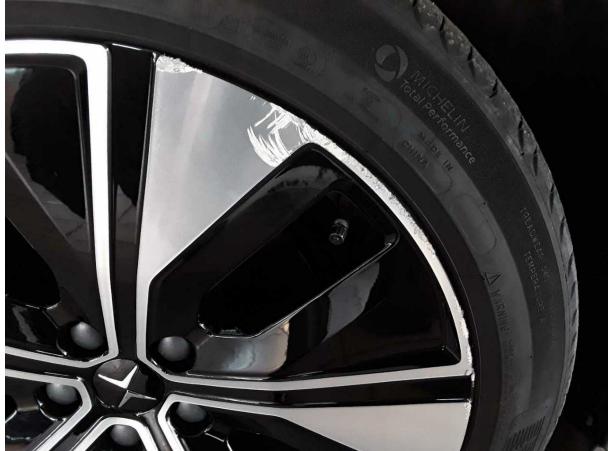
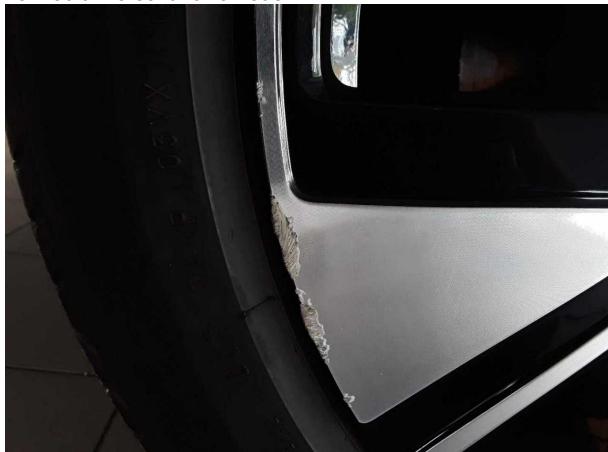
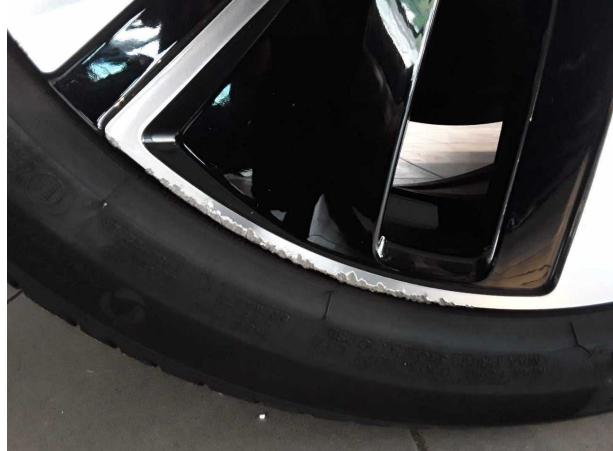
| Nr. | Bauteilgruppe | Beschreibung |
|---|---|--|
| 4 | Rad/Reifen | Leichtmetallfelge hinten rechts - verkratzt / verschürt - erneuern |

Beschädigung #4: Rad/Reifen: Leichtmetallfelge hinten rechts - verkratzt / verschürt - erneuern

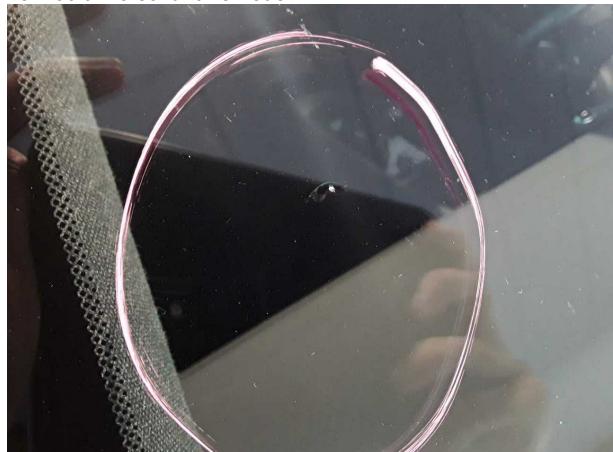
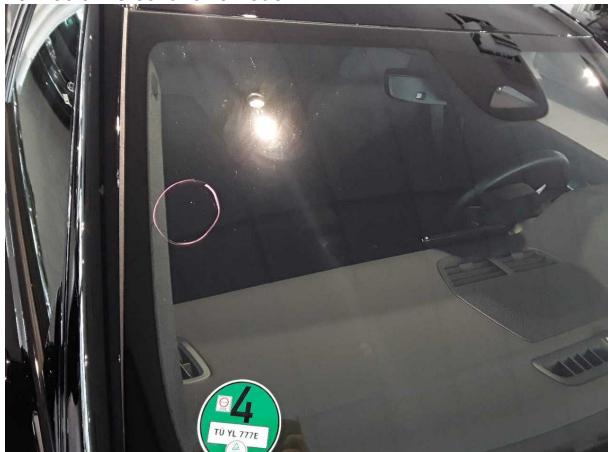
| Nr. | Bauteilgruppe | Beschreibung |
|---|---|--|
| 5 | Verglasung | Frontscheibe - Steinschlag - erneuern |

Beschädigung #5: Verglasung: Frontscheibe - Steinschlag - erneuern
