## VOLVO XC90

### XC90 B5 B AWD G

| FIN | YV1LCL1UCL1624831 |

| Begutachtungsdatum | 17.09.2025 13:09:26 | Inspektionsort | CAT GmbH & Co. KG Bremen |

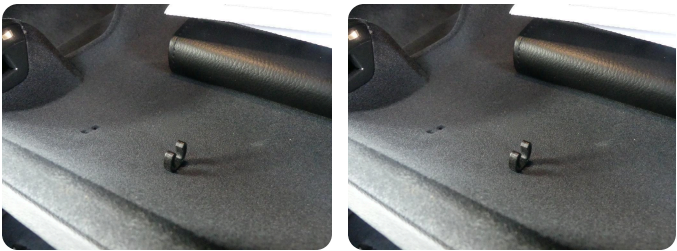
1 | Handschuhfach Deckel

| Typ | Gebrochen |
| Schweregrad | Ersetzen |
| Ursache | Bei Inspektion festgestellt |

| Reparaturmethode | Ersetzen |
