# test med kostnader

VOLVO XC90 FYRHJULSDRIFT

TESTDATUM: 2025-04-10  
KOD: 1688586

CHASSISNR: YV1LFH5VDN1860887

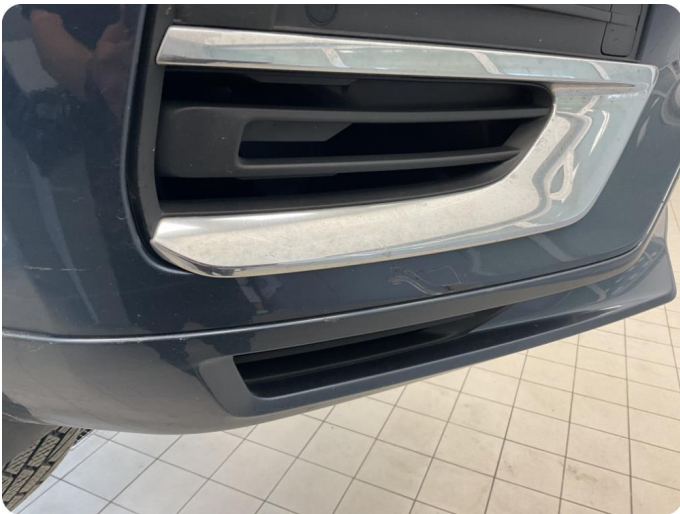
| PUNKT | BESKRIVNING | PLACERING | KOSTNAD |
|---|---|---|---|
| 2.2 Stötfångare - | Skada. | Fram | 11 125 |

2.2 Skada

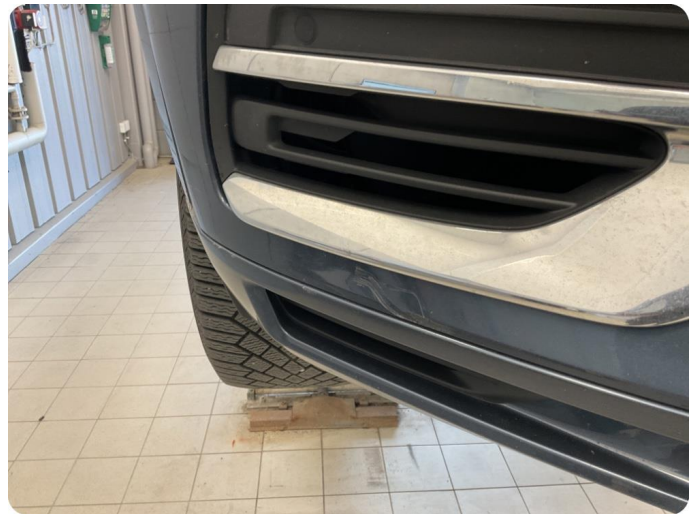
2.2 Skada

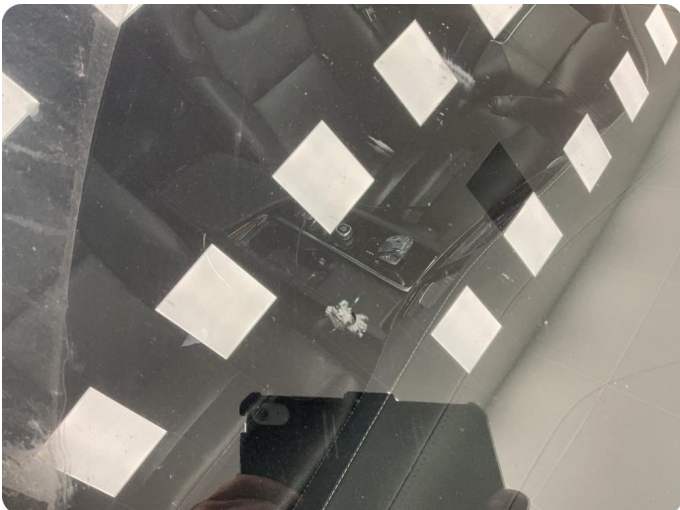
| PUNKT | BESKRIVNING | PLACERING | KOSTNAD |
|---|---|---|---|
| 2.3 Vindruta | Stenskott med spricka i synfält. Avser självrisk Folksam | | 1 800 |

2.3 Stenskott med spricka i synfält  
Avser självrisk Folksam

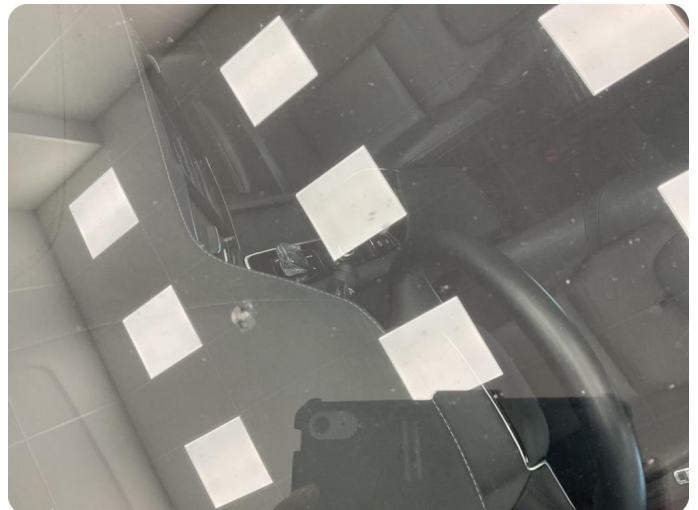
2.3 Stenskott med spricka i synfält  
Avser självrisk Folksam
