YV1UZA8VDL1465497

Zustandsbericht

Besichtigungsdatum: 03.03.2025
Protokollnummer: 38663760
Erstellt durch: Martin Helm
Besichtigt durch: Reinhard Honerpeik

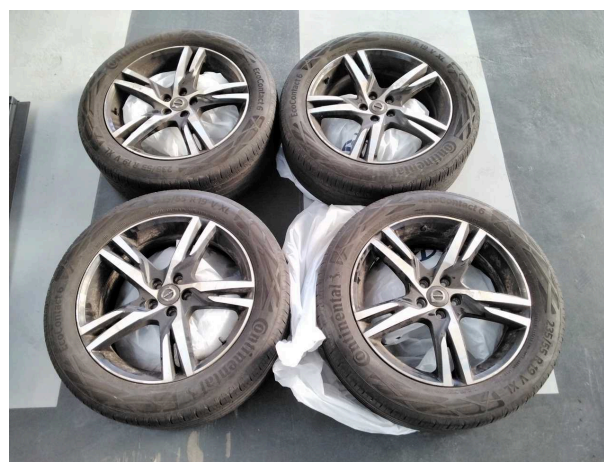
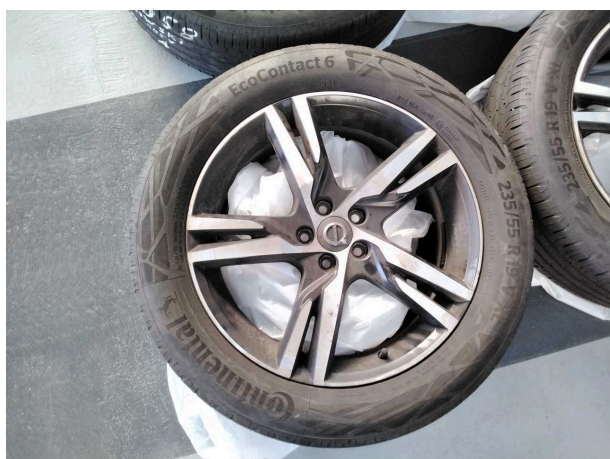
Abbildung 16: Zusatzbereifung

Achse	Reifengröße	Hersteller	Reifentyp	Profiltiefe	Verktgl.	Zul.
1	235/55 R19 105V	Continental	Sommerreifen	3mm - 3mm	i.O.	i.O.
2	235/55 R19 105V	Continental	Sommerreifen	4mm - 4mm	i.O.	i.O.

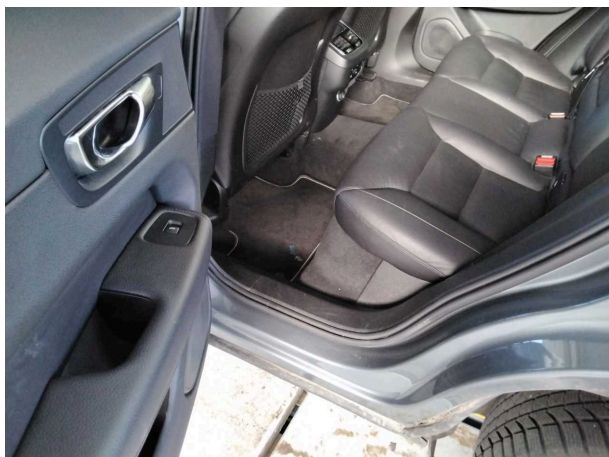
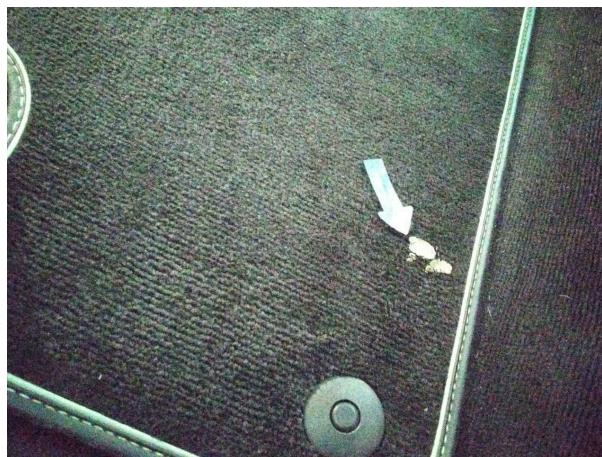
Beschädigung #3: Verkleidungen/Abdeckungen: Teppichboden hinten links - verschmutzt - aufbereiten

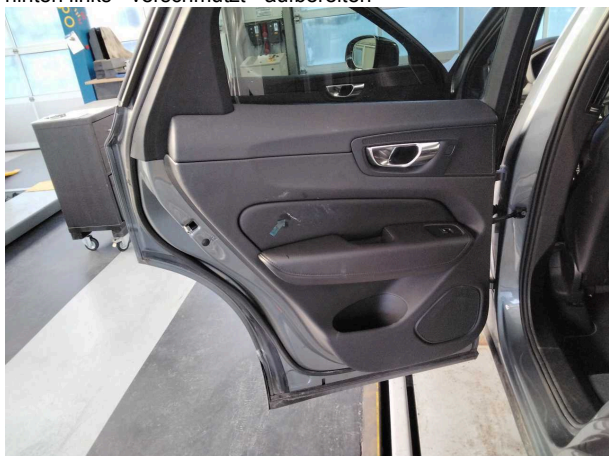
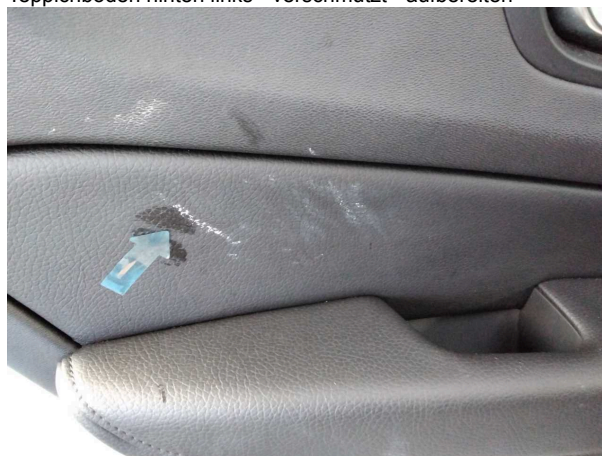
Beschädigung #4: Verkleidungen/Abdeckungen: Türverkleidung hinten links - verschmutzt - aufbereiten

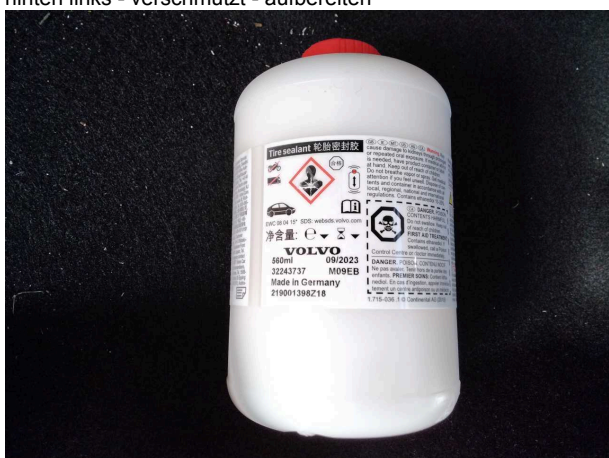
Beschädigung #5: Ausrüstung: Tirefit Füllmittel - abgelaufen - erneuern

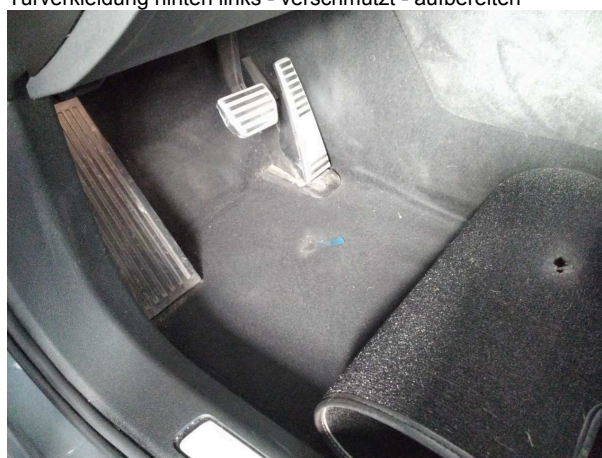
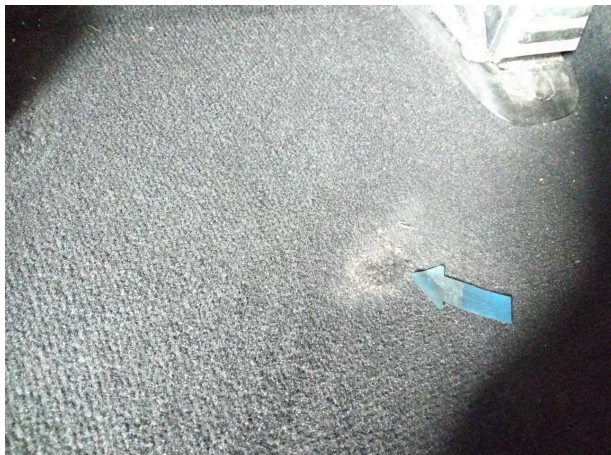
Beschädigung #6: Verkleidungen/Abdeckungen: Teppichboden vorn links - verschlissen - Smart Repair

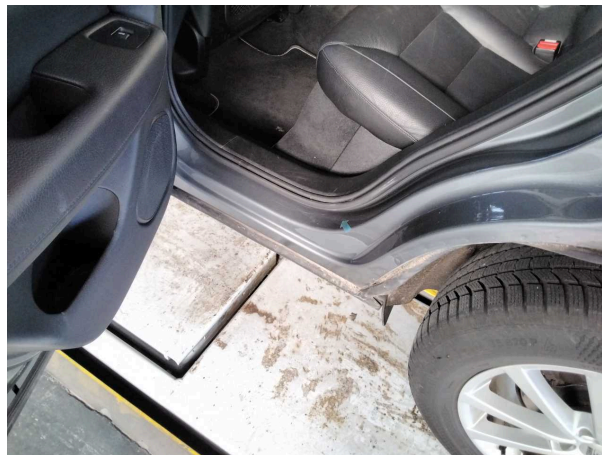
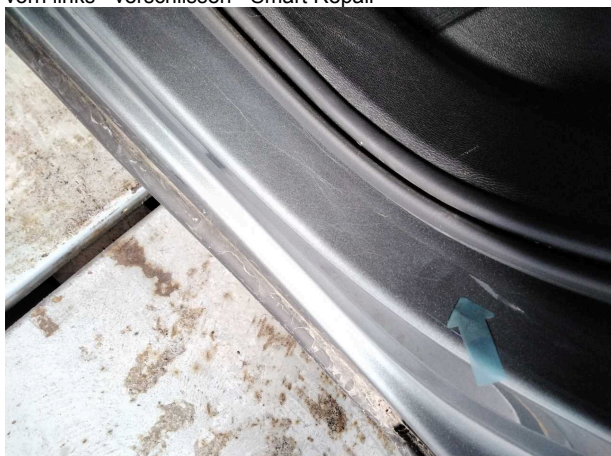
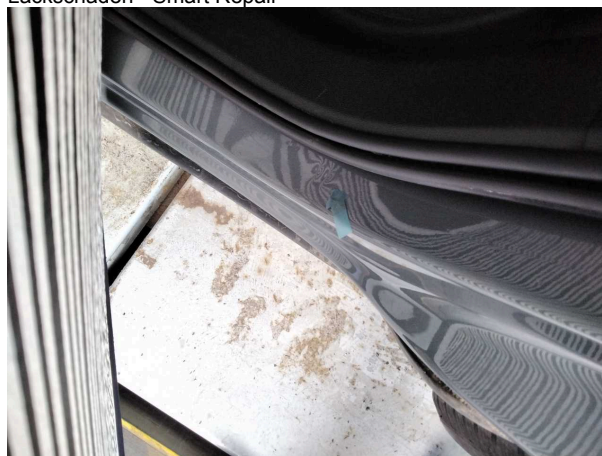
Beschädigung #7: Schweller links: Einstieg - Delle / Lackschaden - Smart Repair

Beschädigung #7: Schweller links: Einstieg - Delle / Lackschaden... Smart Repair

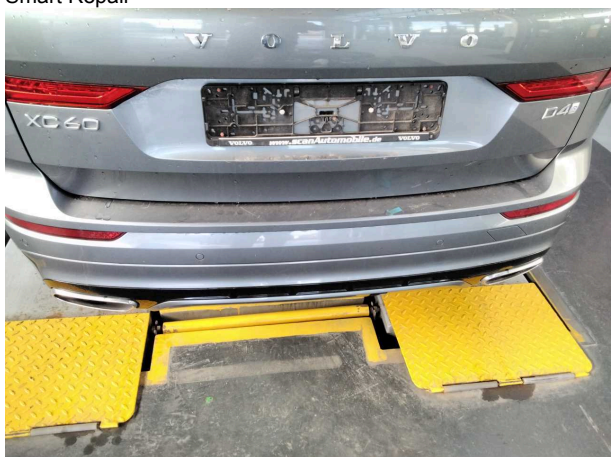
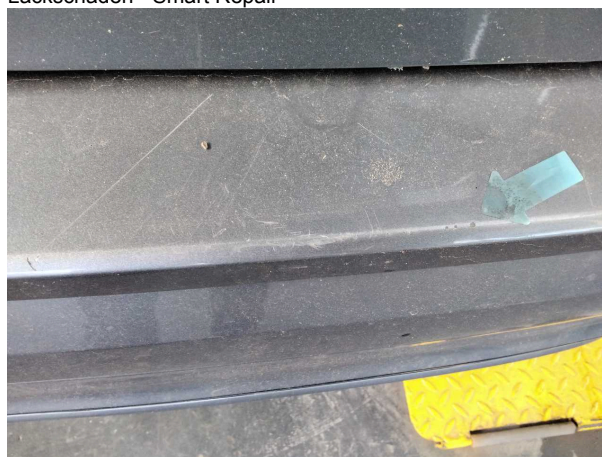
Beschädigung #8: Stossfänger hinten: Stossfänger hinten - verkratzt / verschürft - Smart Repair

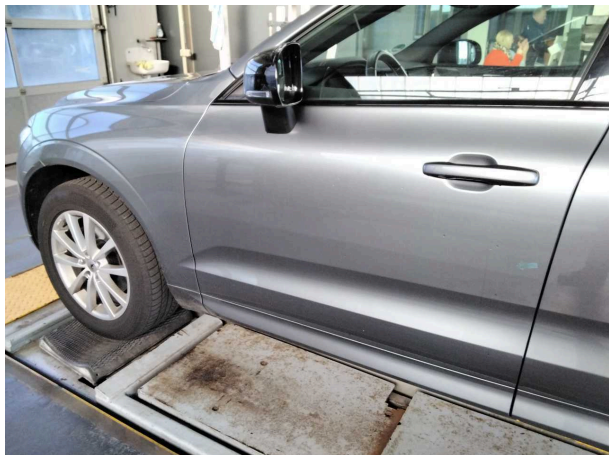
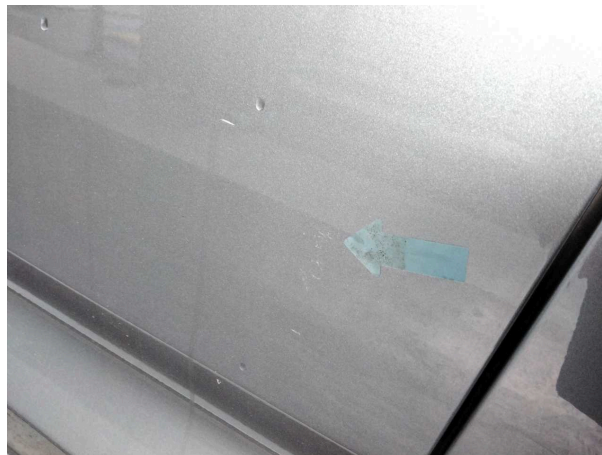
Beschädigung #9: Tür vorn links: Tür - verkratzt / verschürft - Smart Repair

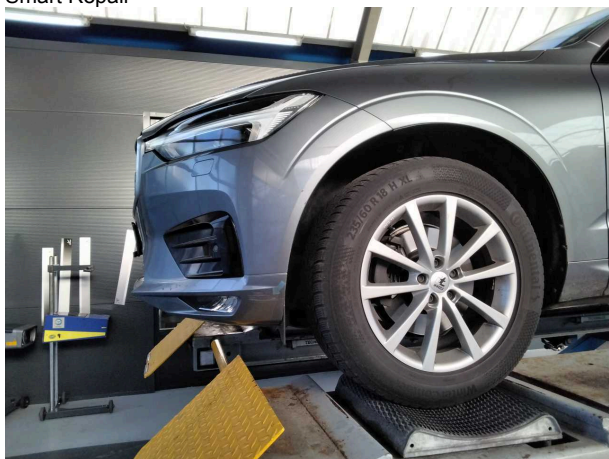
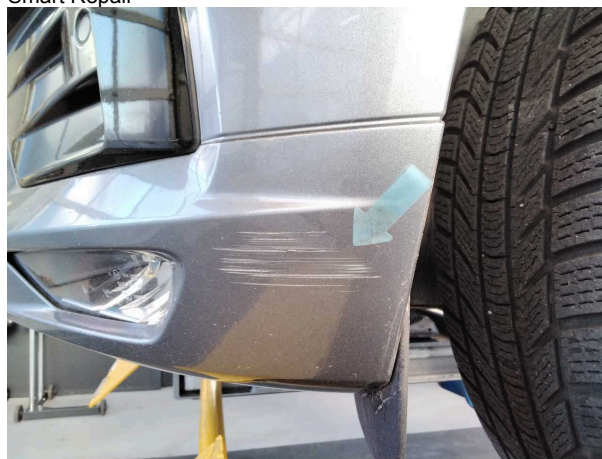
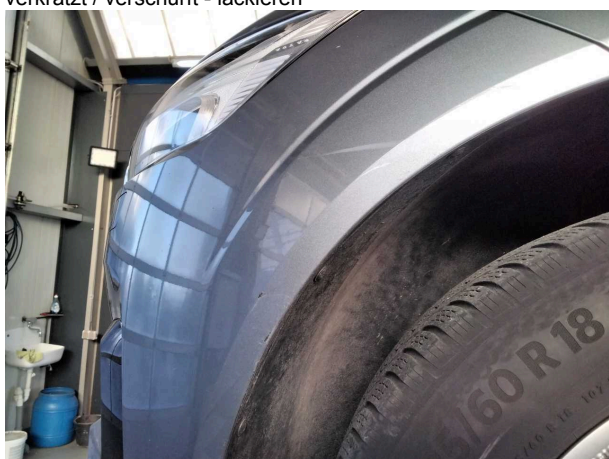
Beschädigung #10: Stossfänger vorn: Stossfänger vorn - verkratzt / verschürft - lackieren

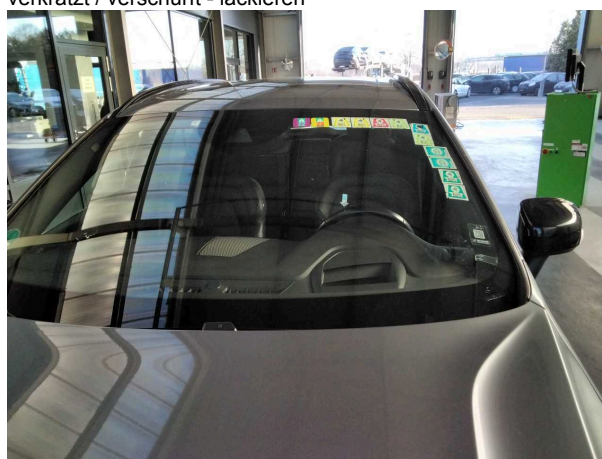
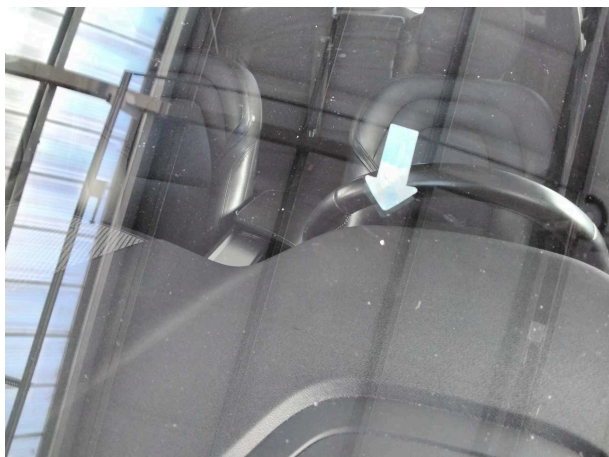
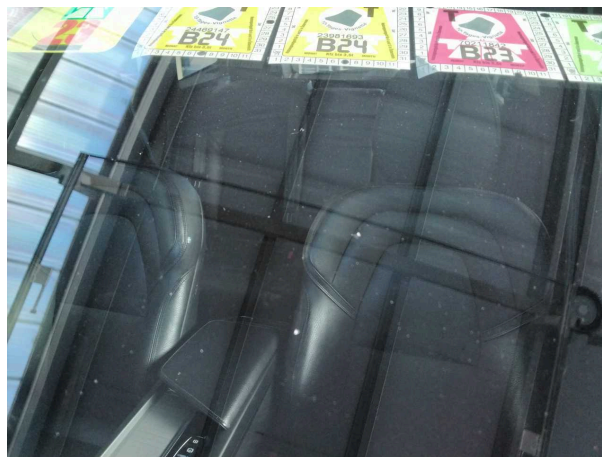
Beschädigung #11: Verglasung: Frontscheibe - Steinschlag - erneuern

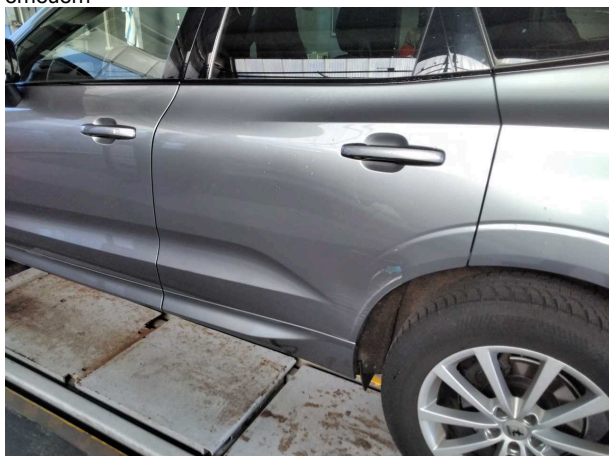
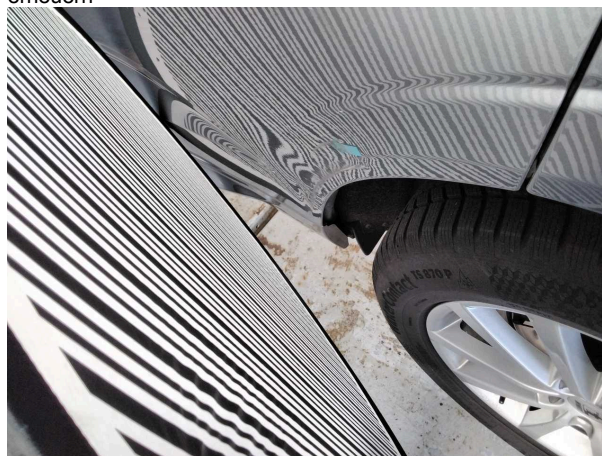
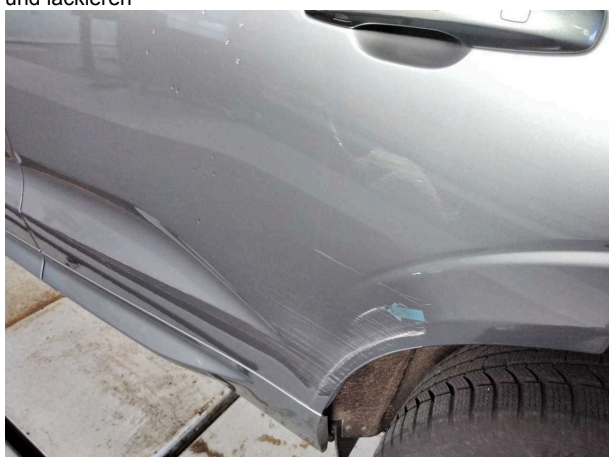
Beschädigung #12: Tür hinten links: Tür - verformt - instandsetzen und lackieren

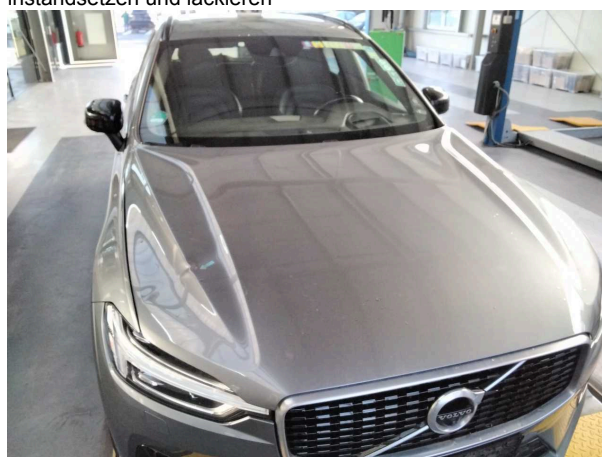
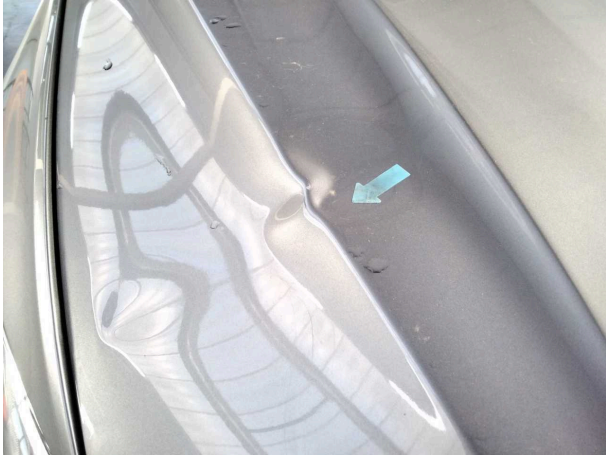
Beschädigung #13: Motorhaube: Motorhaube - verformt - erneuern

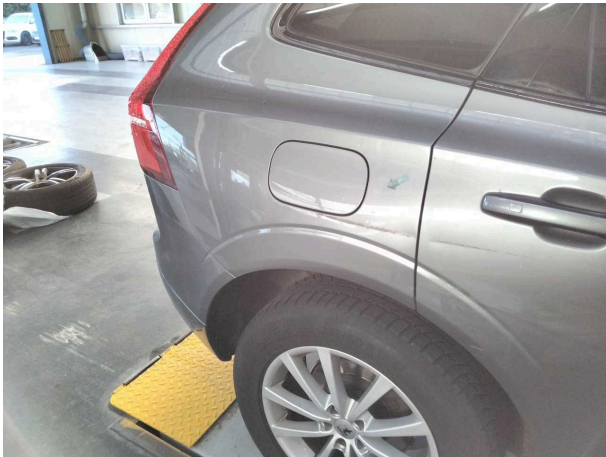
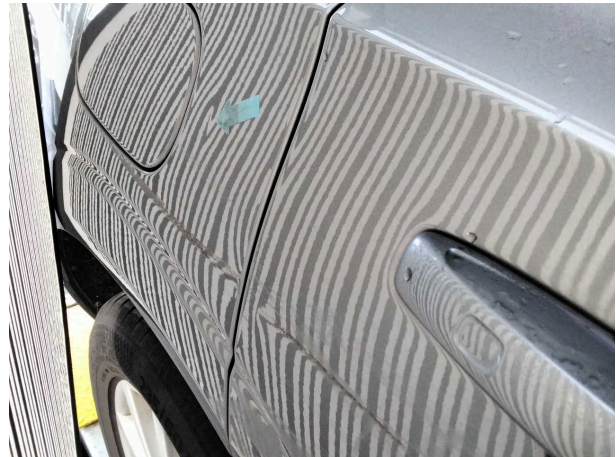
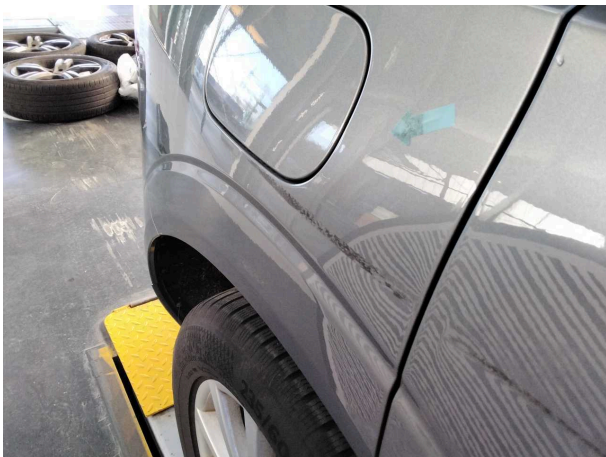
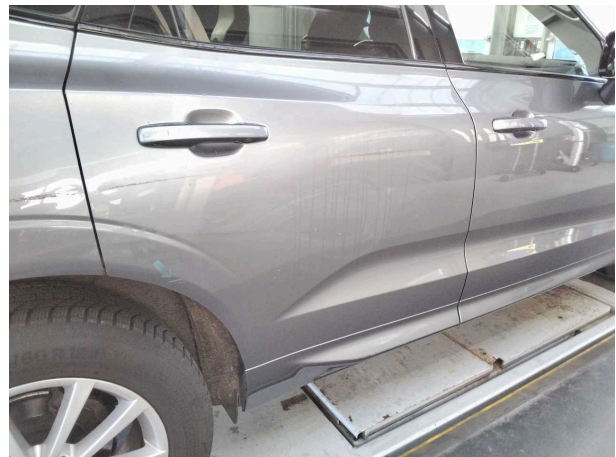
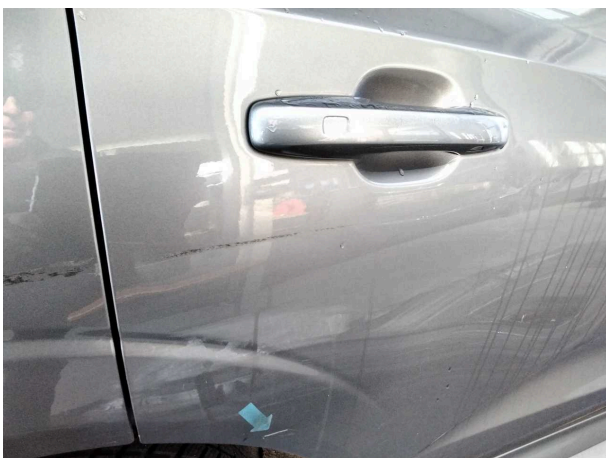
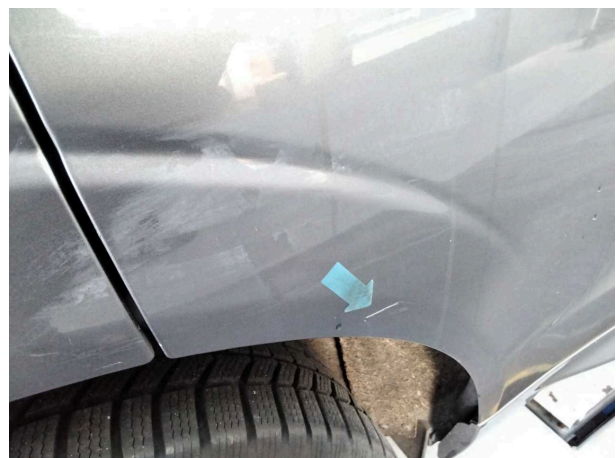
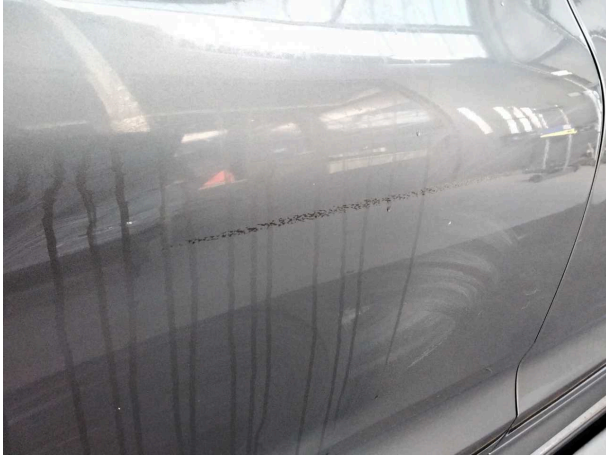
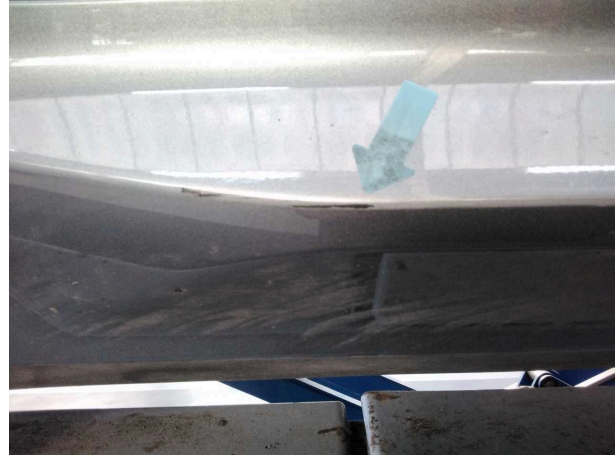
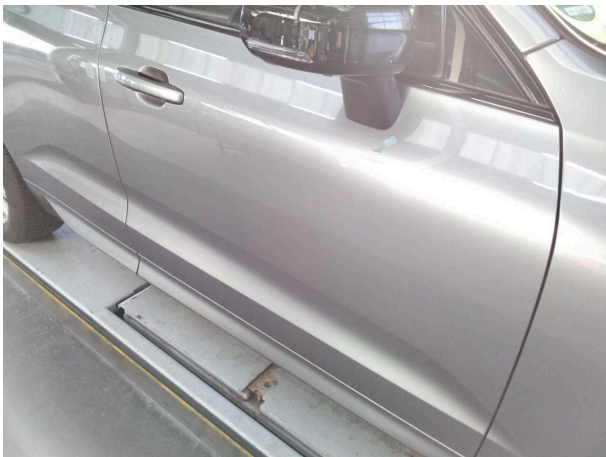
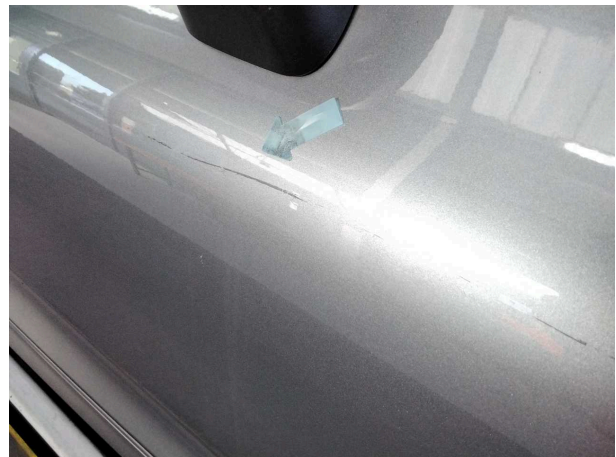
Unfall 1: Seite rechts

Nr.	Schadenort
1	Seite rechts

Nr.	Vorschaden
1	Front, Seite rechts, fachgerecht repariert
