WAD38LVolvo XC60 T6 2.0 Recharge AWD PHEV (B) (E5
(350hk) SVART

Direkt till testprotokollet
med högupplösta bilder

VIN: YV1UZH1V5P1284028

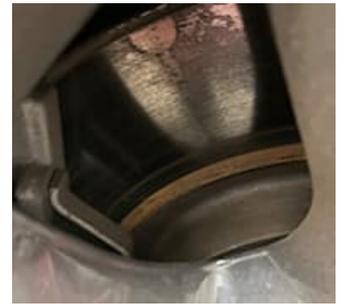
4.1 - Frambromsar
Mindre rostkant

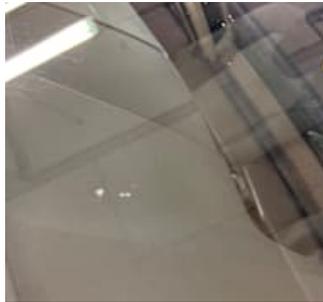
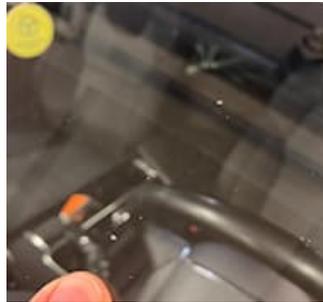
7.1 - Vindruta
Mindre stenskott

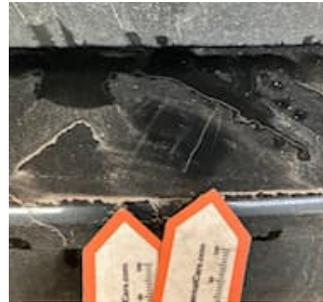
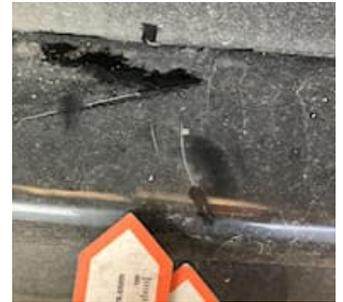
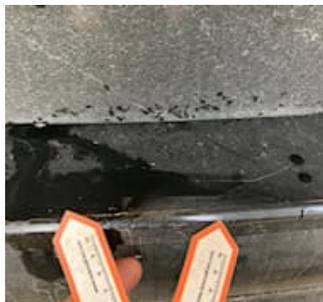
7.4.2 - Stötfångare bak
Repor överdel sätter dellack

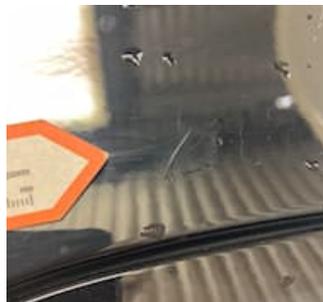
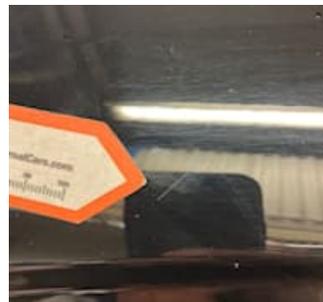
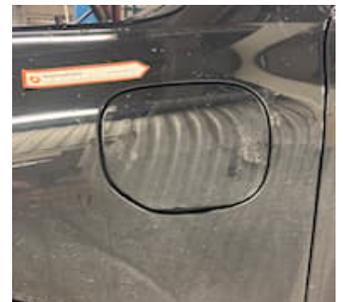
7.4.8 - Framskärm vänster
Mindre repor hoppas de går att polera

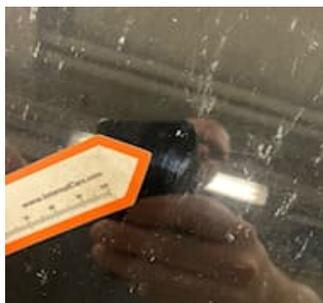
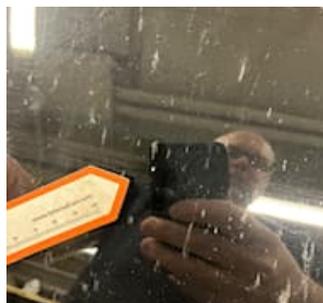
7.4.13 - Motorhuv
Mindre stenskott måla i

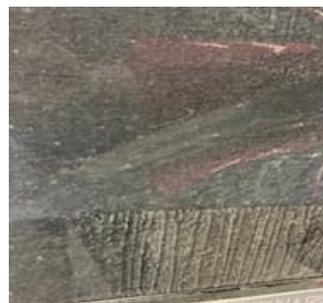
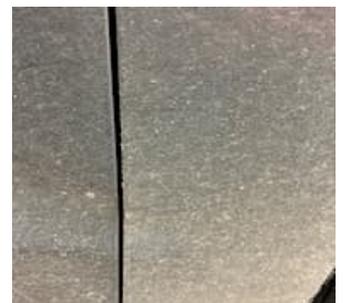
7.5 - Kaross övrigt
Bilen är jätte jätte skitig svår att se

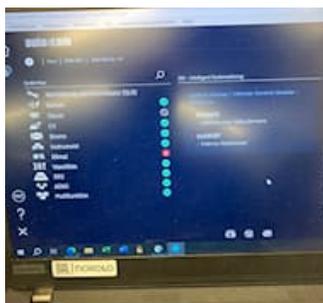
10.5.1 - Felkoder/Diagnos
Sätter fel på vattenpump
hjälpvärmare , främre fläktmotor,

7.4.13 Motorhuv Mindre stenskott måla i		-
	10.5.1 Felkoder/Diagnos Sätter fel på vattenpump hjälpvärmare , främre fläktmotor, sätter felsökning		2000 kr
