DEKRA Slovensko s.r.o.  
Panónska cesta 47  
851 04 Bratislava

## ÚDAJE O PROHLÍDCE

| RZ: | BT700IN | VIN: | YV1UZH5V7P1368393 |
| Model vozidla: | Volvo XC 60 (03.2017->) | Provedení: | XC60 T8 PHEV Ultim.Dark AWD AT |

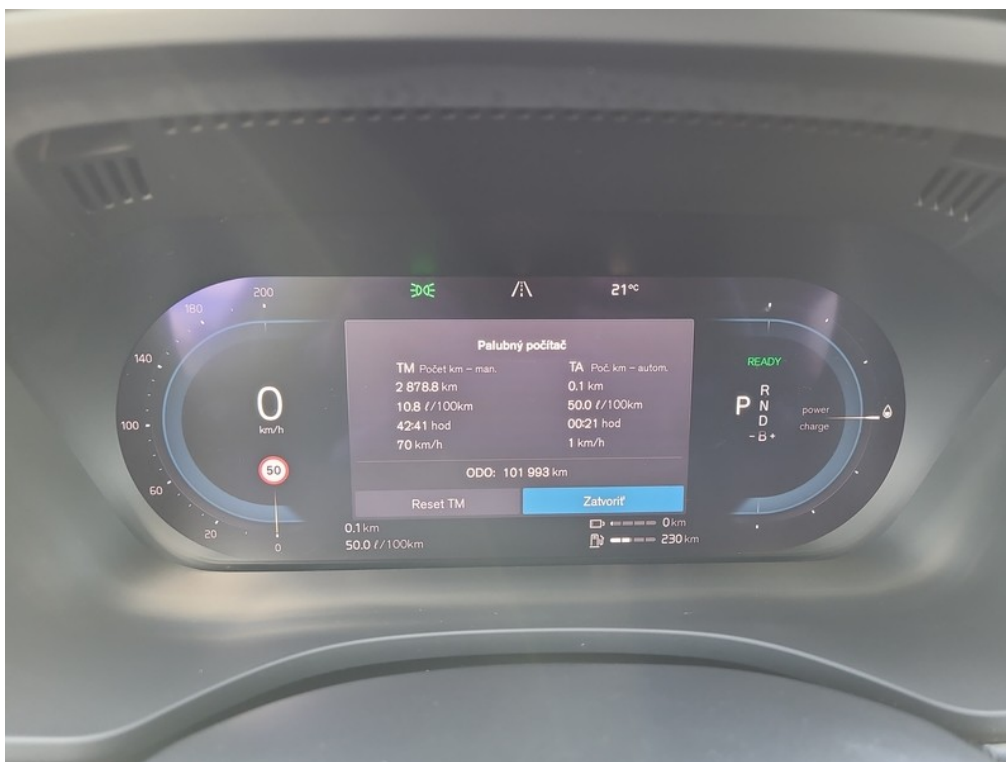
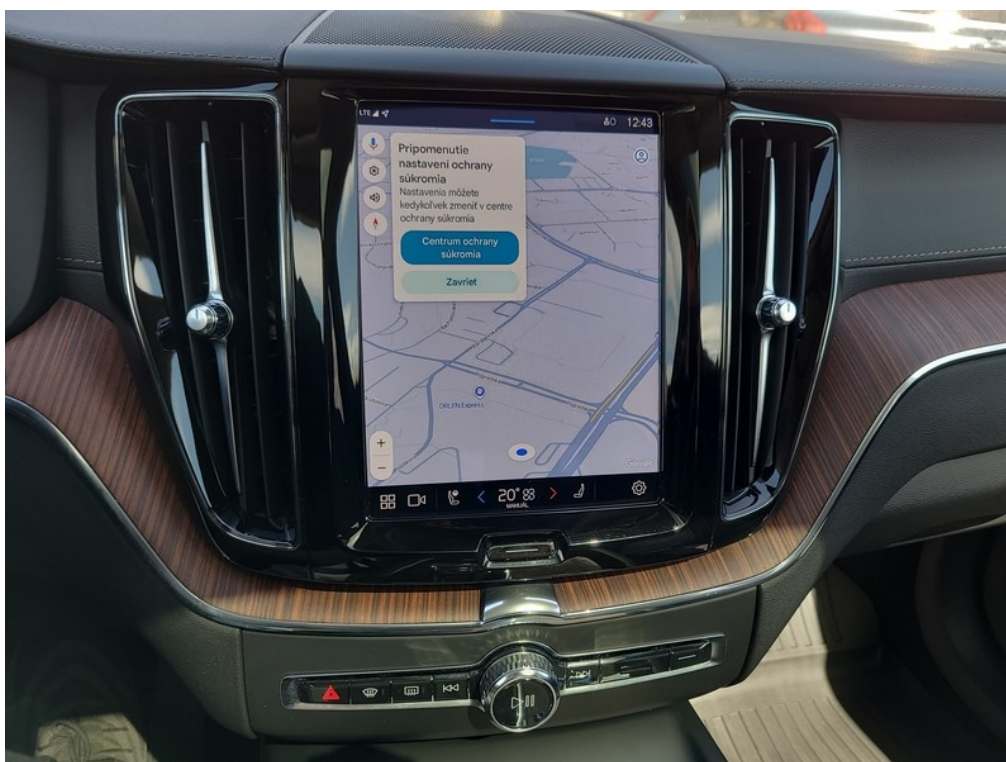
Stav km

| Platnost měření emisí do: | 2027-04-06 | Stav tachometru: | 101993 Km Odečteno |

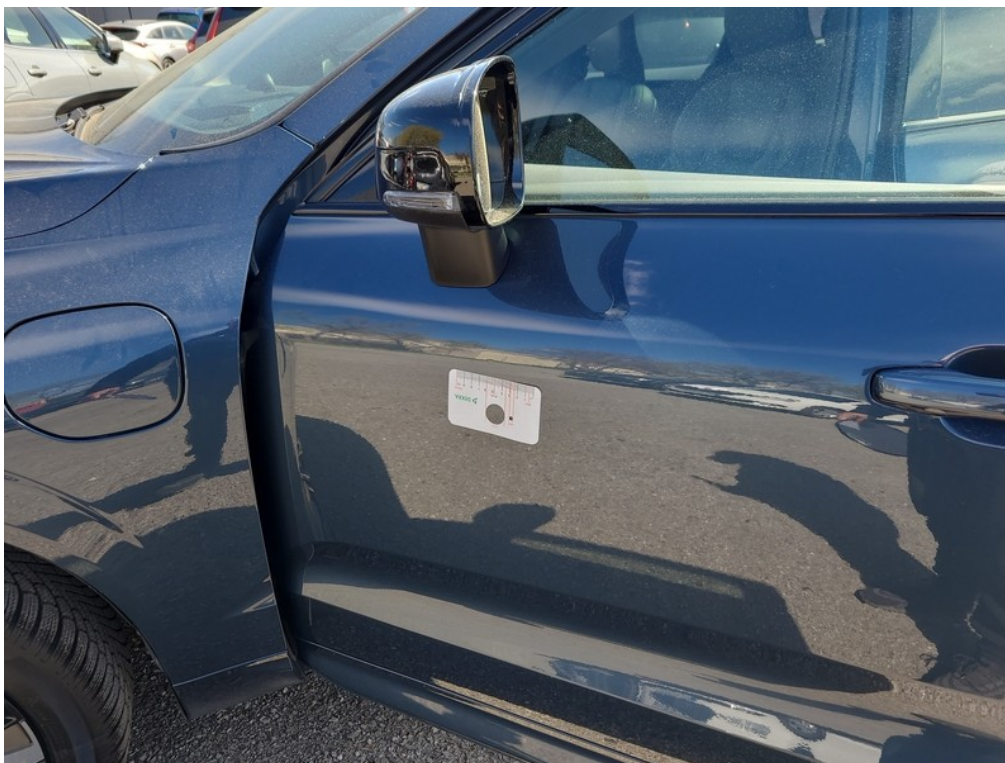
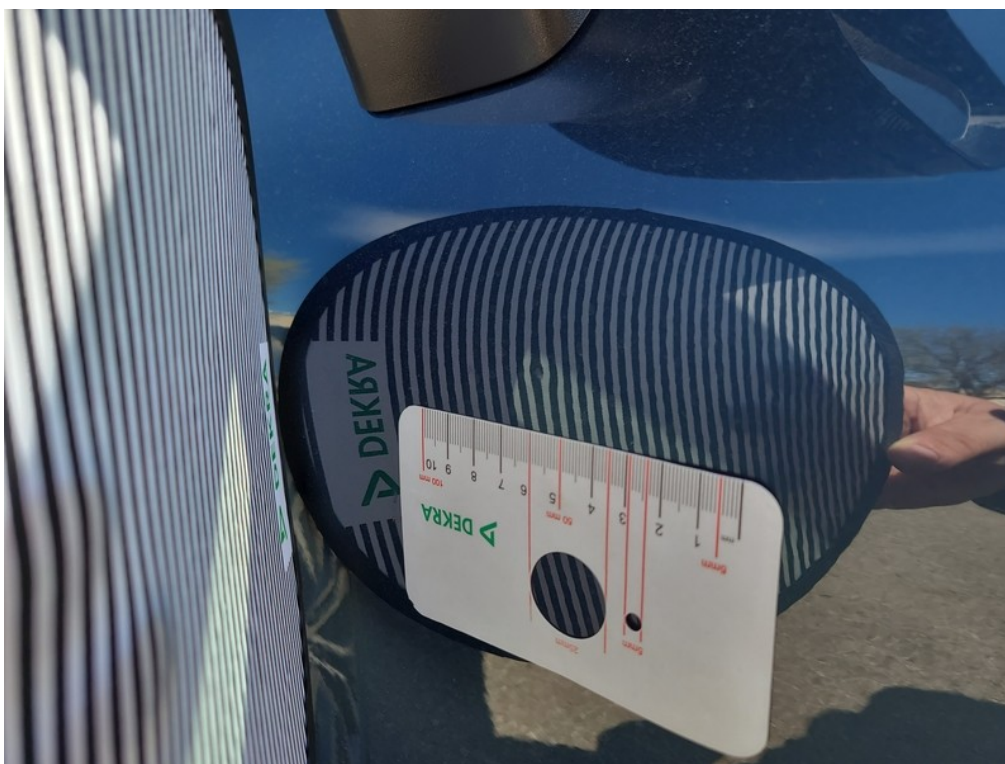
| 1 | Dveře přední levé | Deformace |

**1 Dveře přední levé - Deformace**  
Umístění:

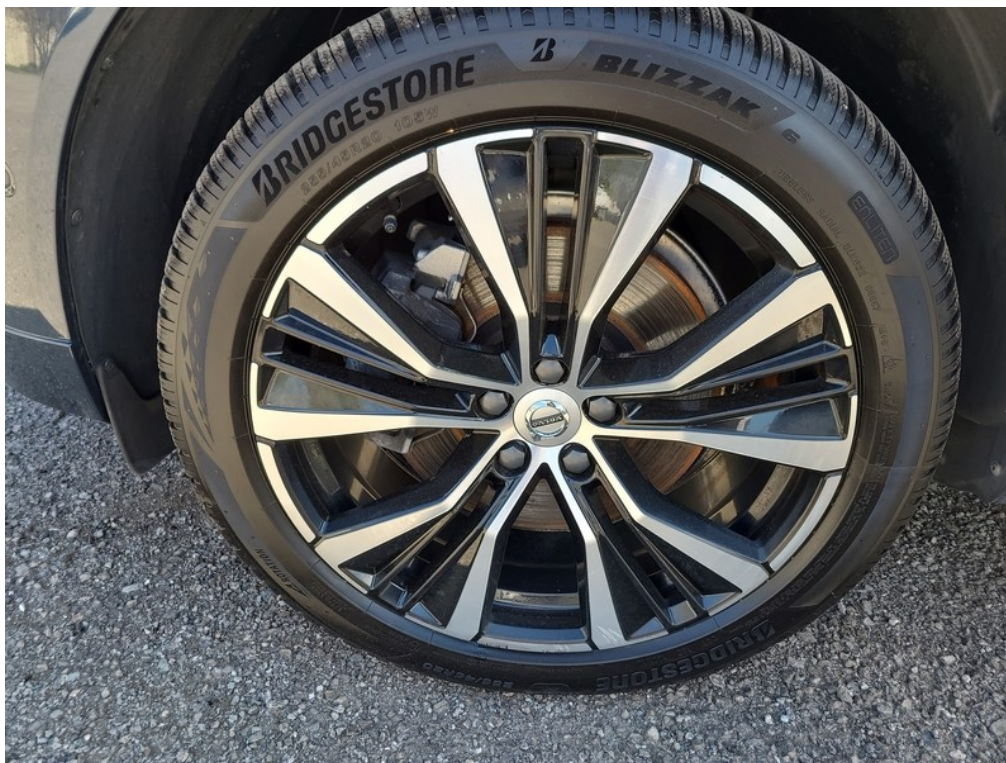
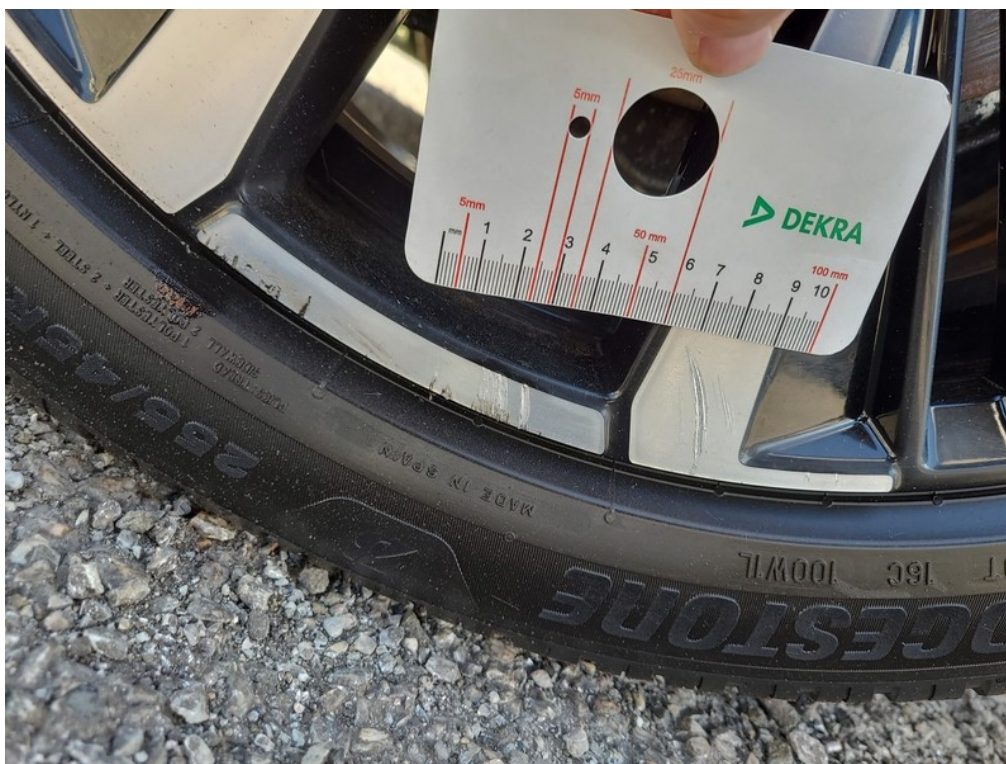
| 2 | Disk LP kola | Škrábance |

**2 Disk LP kola - Škrábance**  
Umístění:

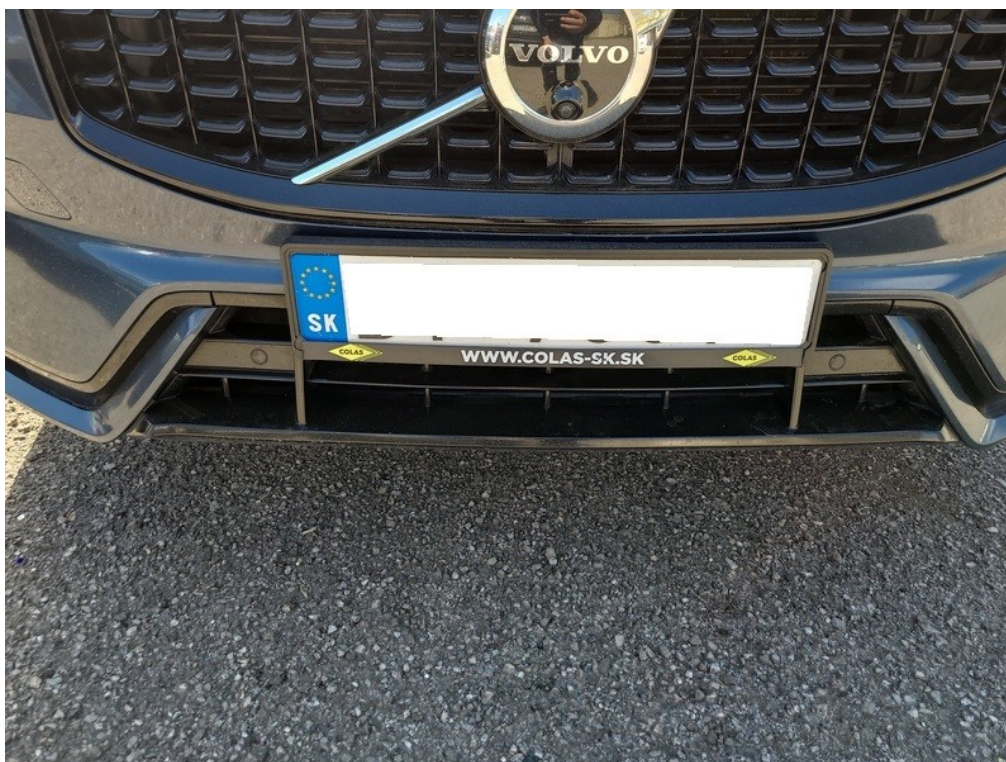
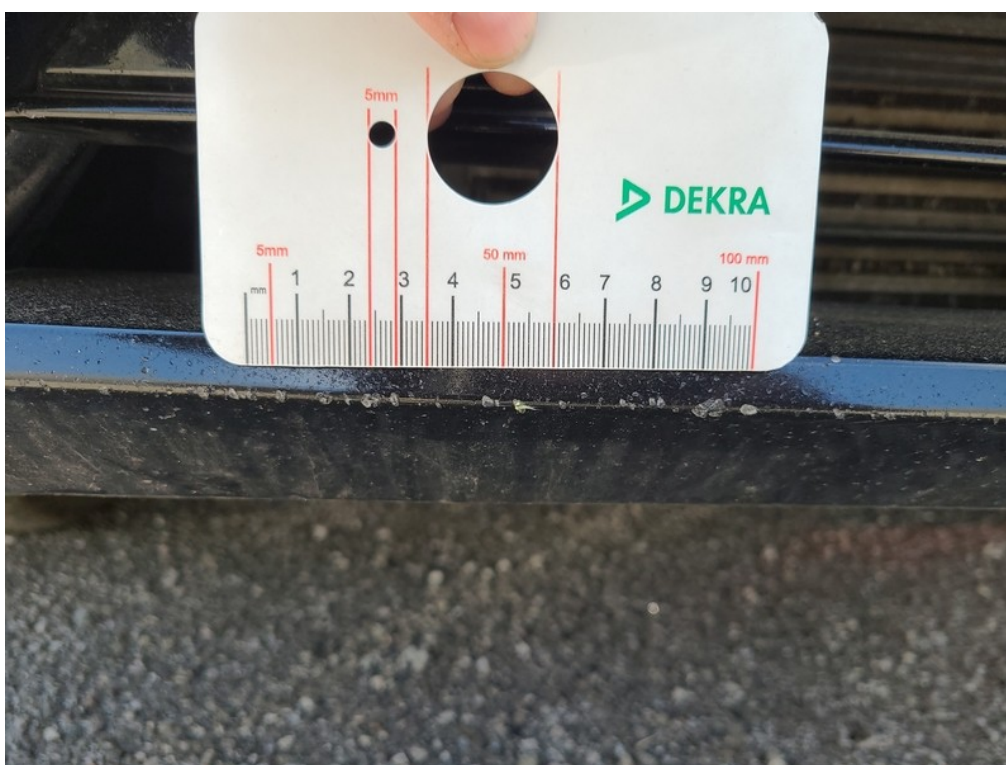
| 3 | Spojler P nárazníku | Škrábance |

### 3 Spojler P nárazníku - Škrábance

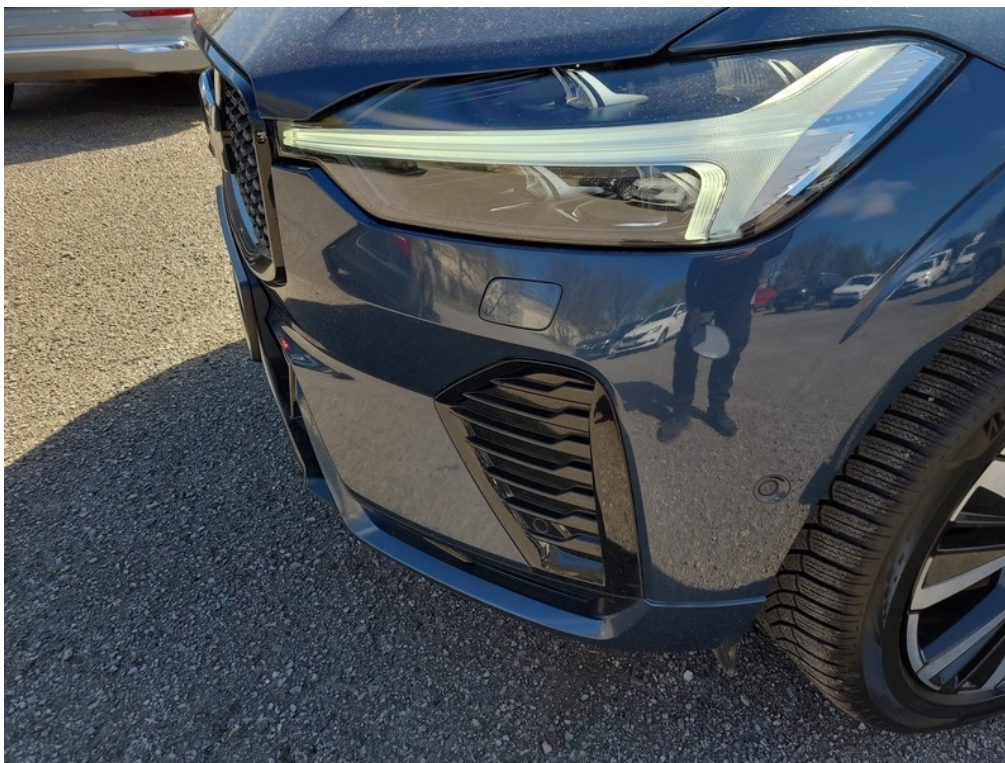
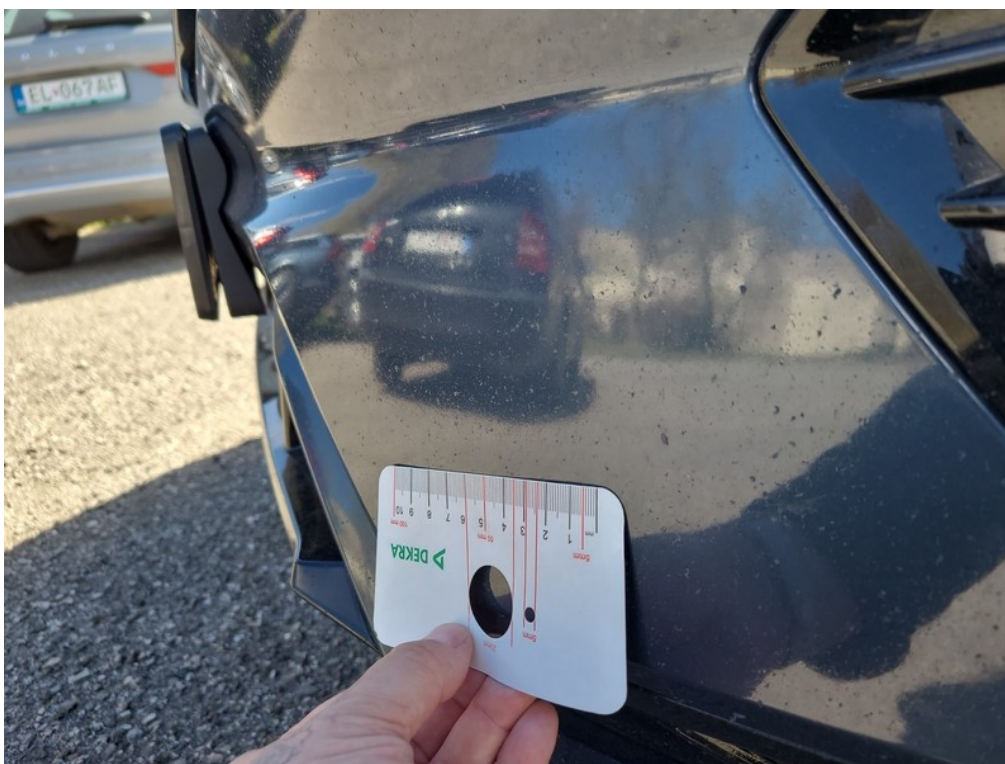
| 4 | Přední nárazník | Poškození od odletujícího kamení |

**4 Přední nárazník - Poškození od odletujícího kamení**  
Umístění: Exteriér (vnější prostor)

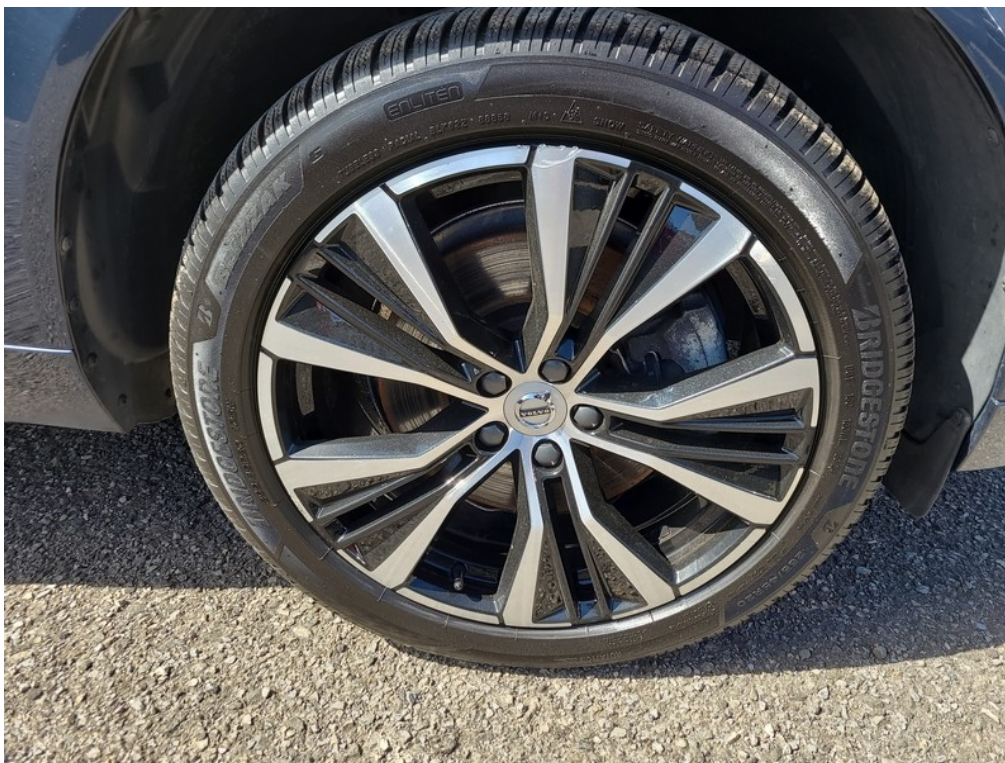
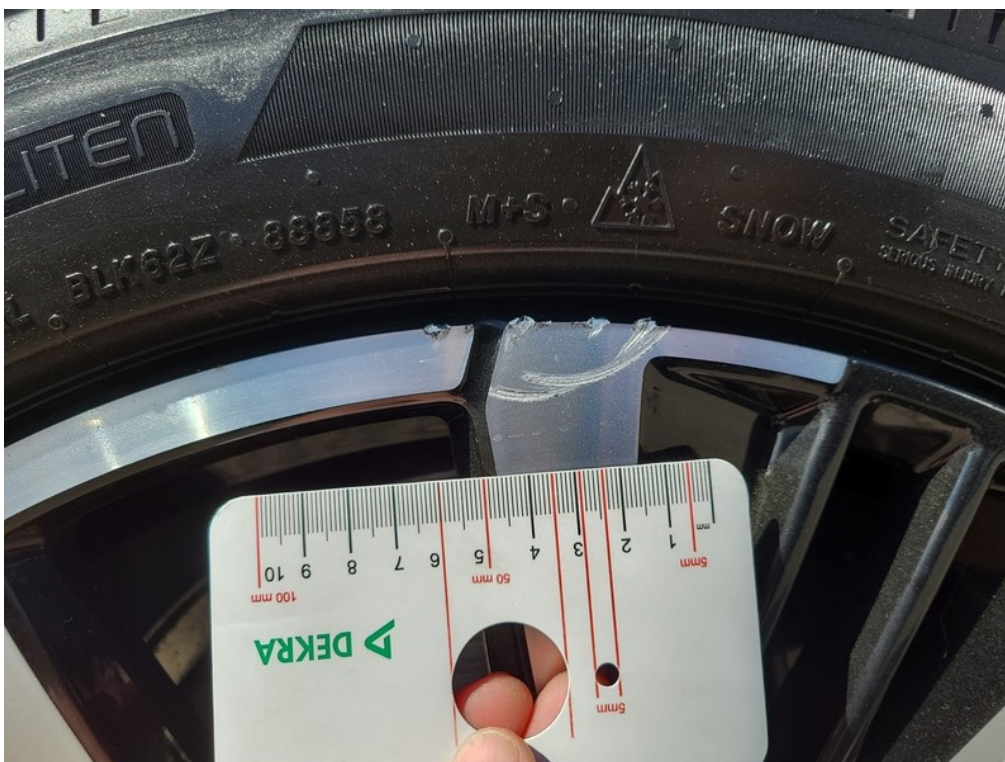
| 5 | Disk PP kola | Škrábance |

**5 Disk PP kola - Škrábance**  
Umístění:

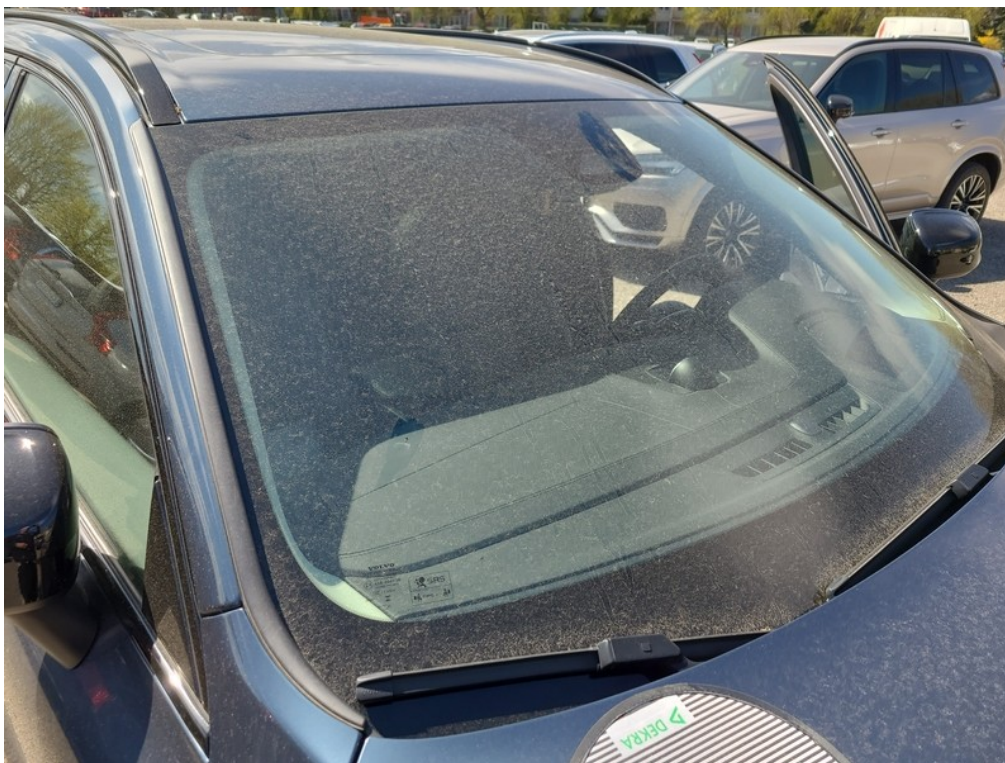
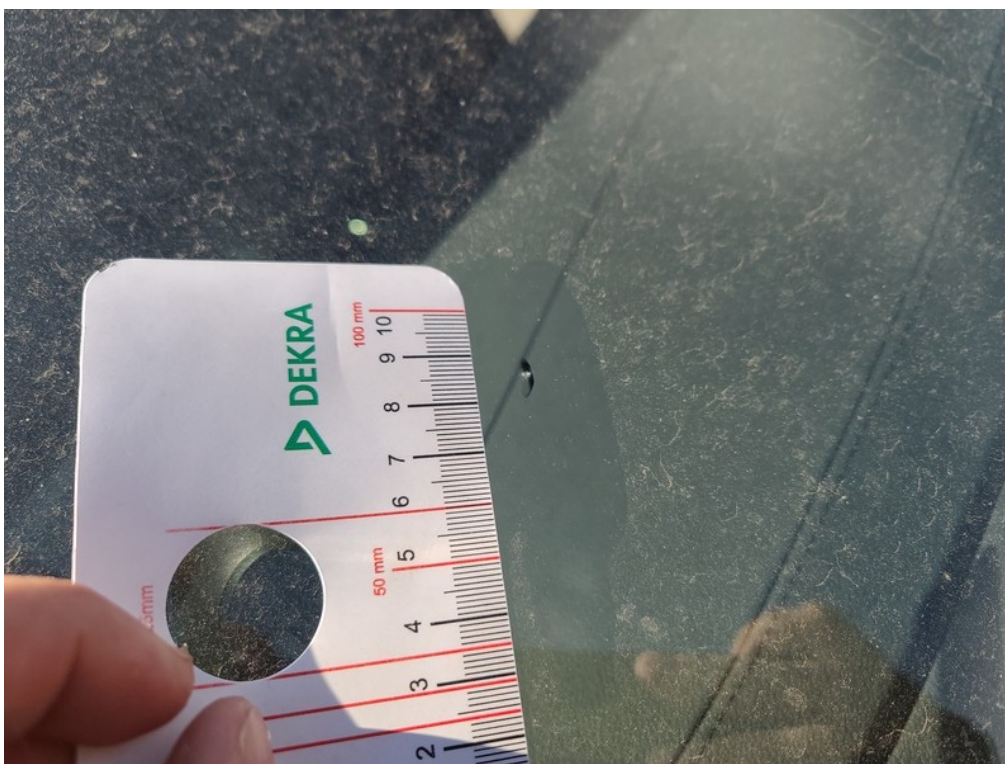
| 6 | Čelní sklo | Prasklina |

**6 Čelní sklo - Prasklina**  
Umístění:

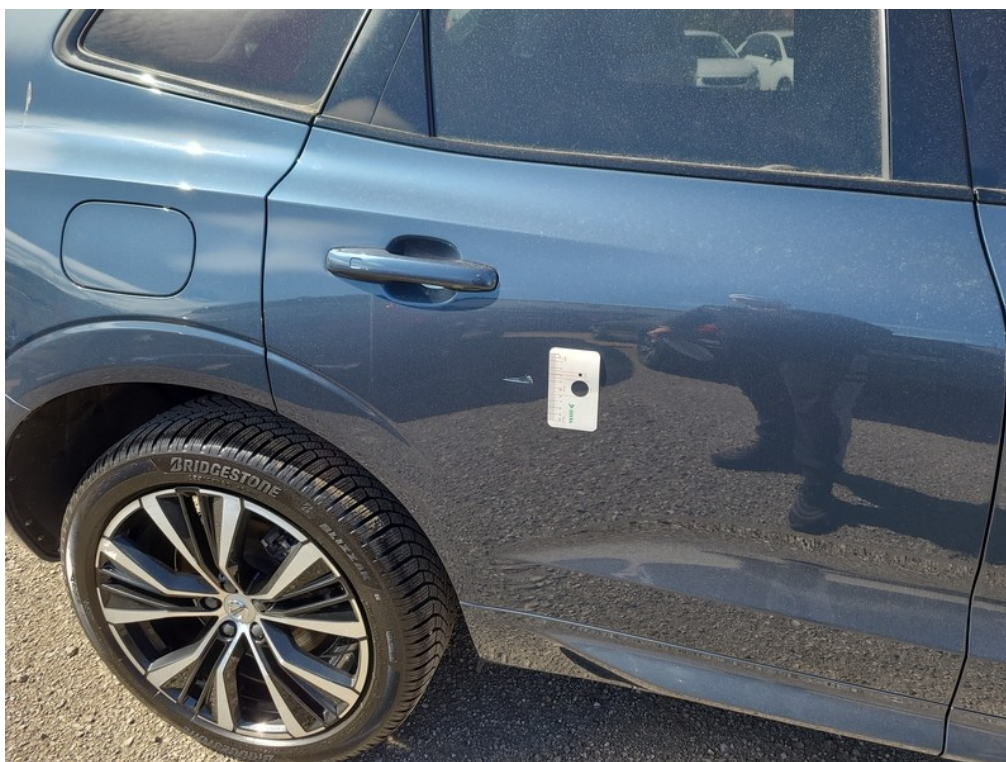
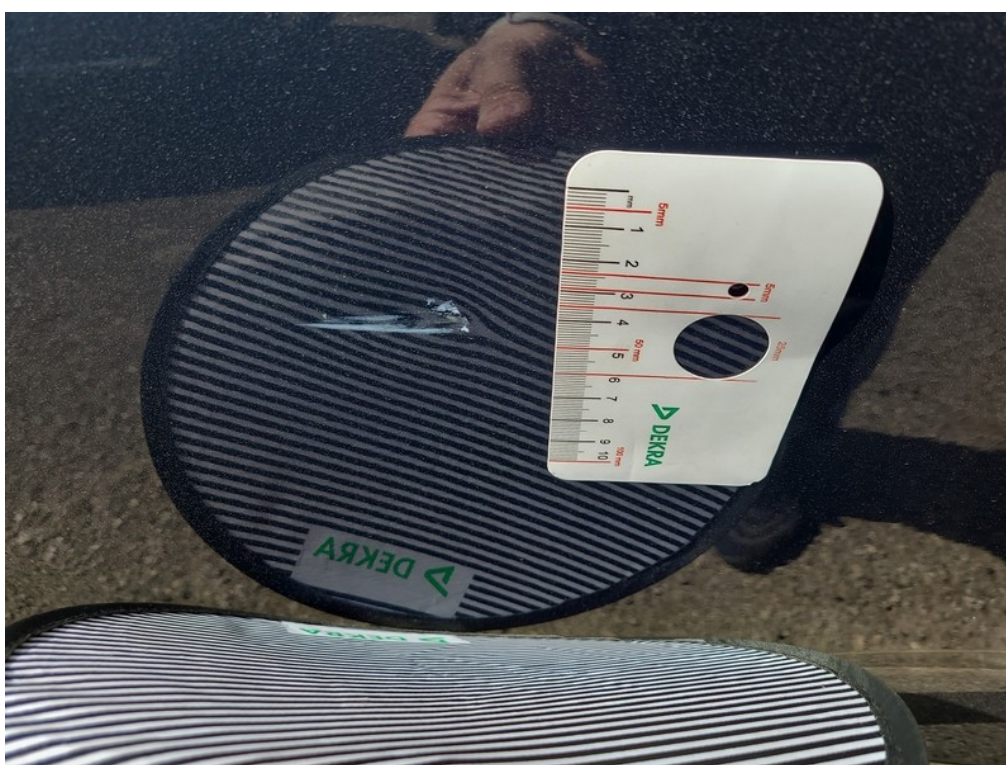
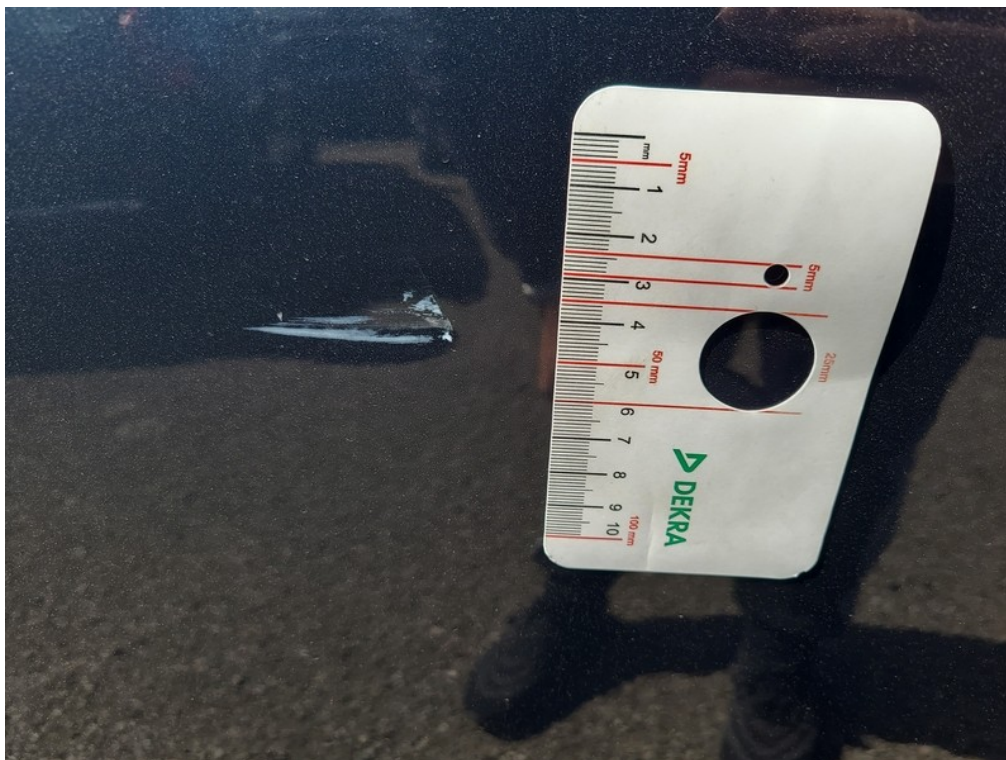
| 7 | Dveře zadní pravé | Deformace |

**7 Dveře zadní pravé - Deformace**  
Umístění:

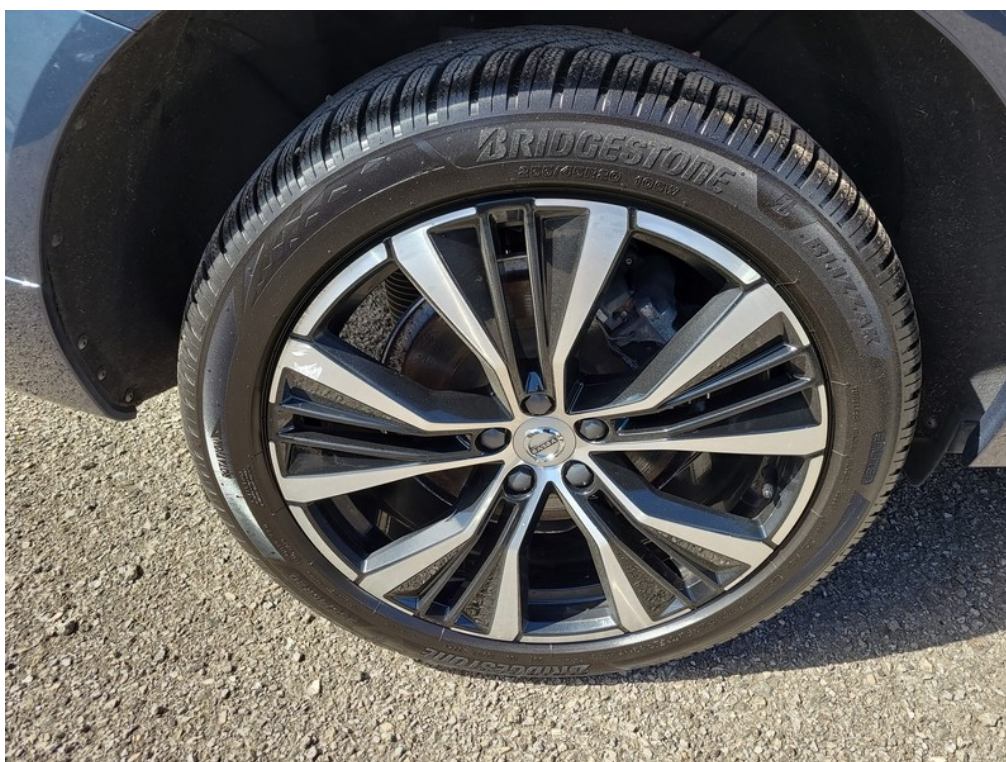
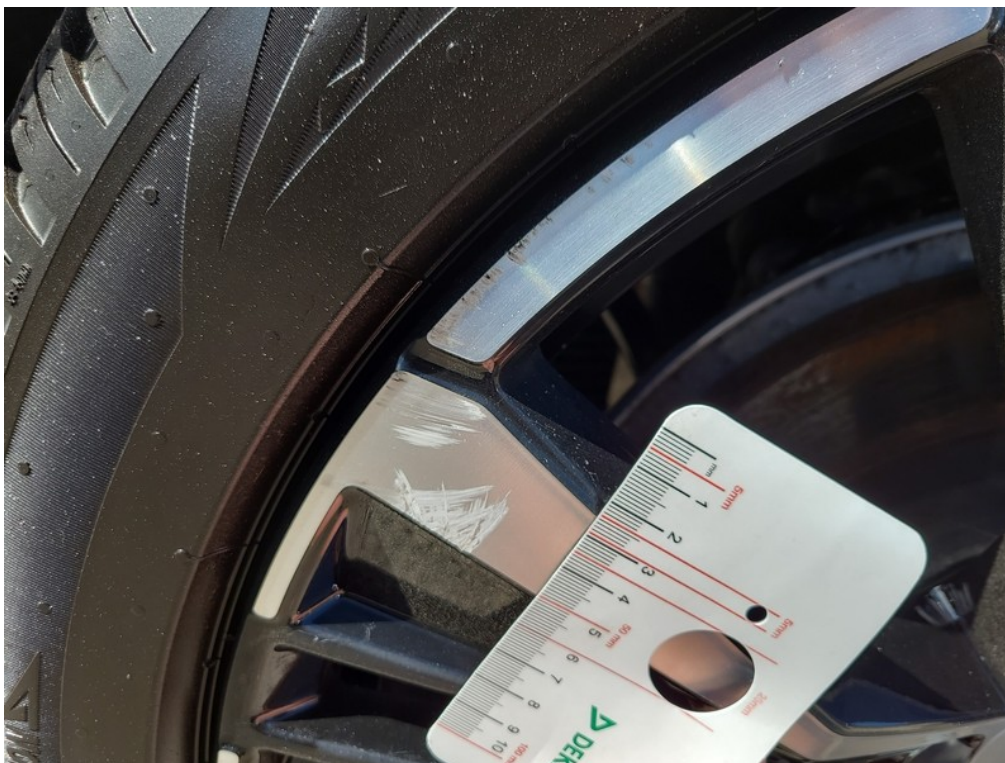
| 8 | Disk PZ kola | Škrábance |

**8** Disk PZ kola - Škrábance  
Umístění:

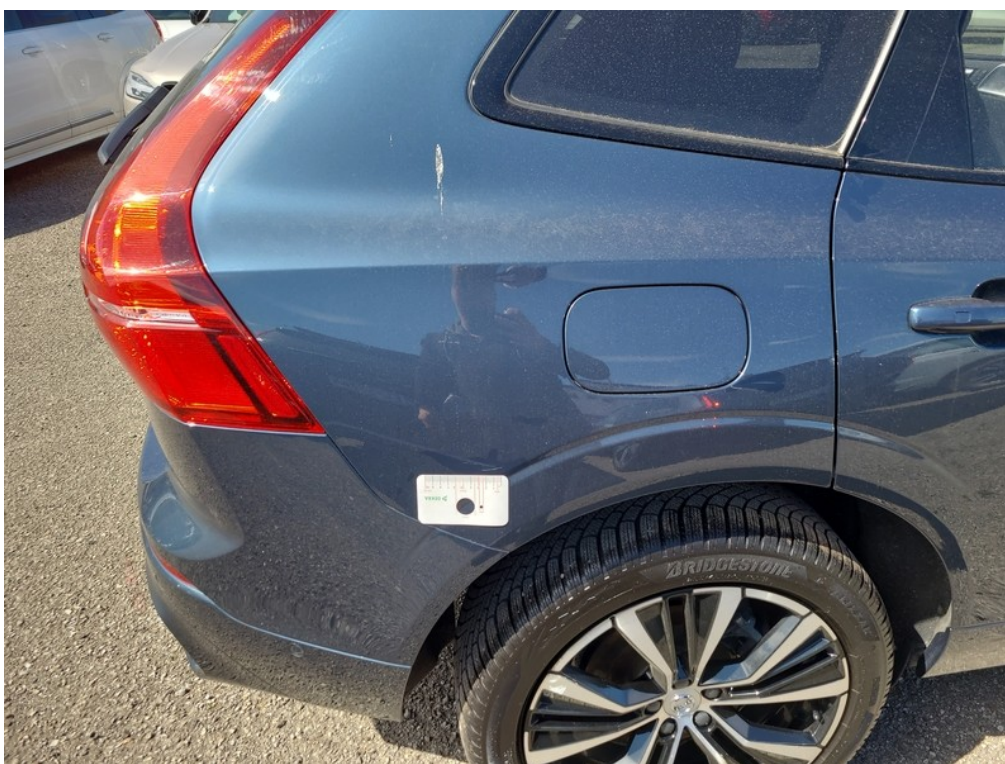
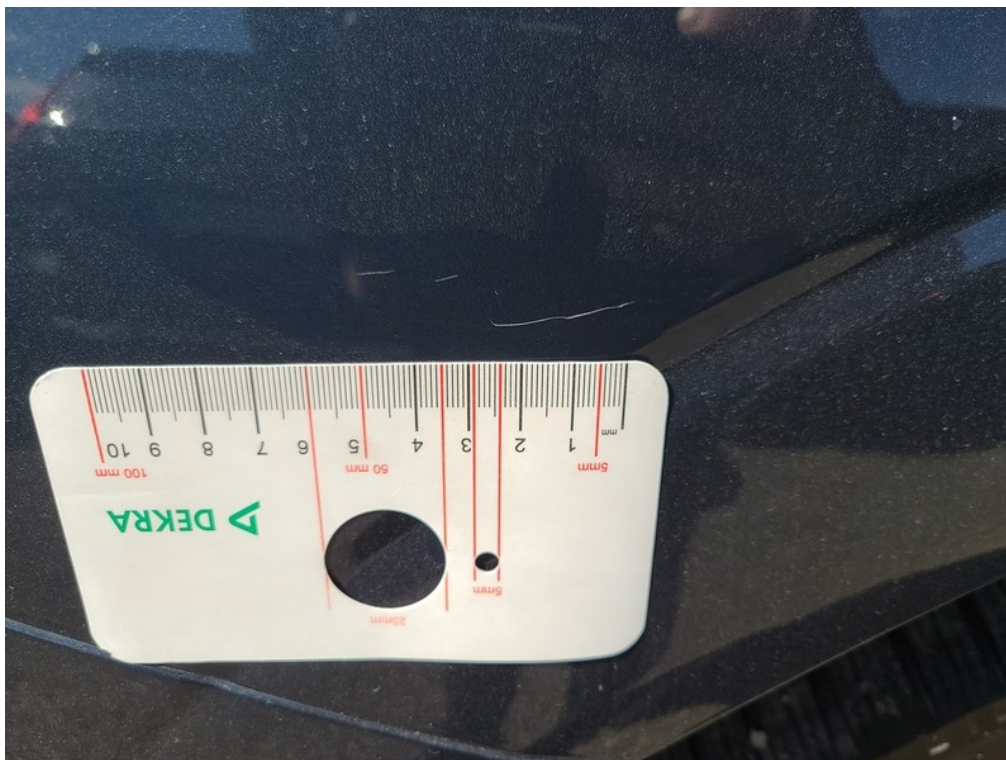
| 9 | Bočnice zadní pravá | Škrábance |

**9 Bočnice zadní pravá - Škrábance**  
Umístění: Exteriér (vnější prostor)

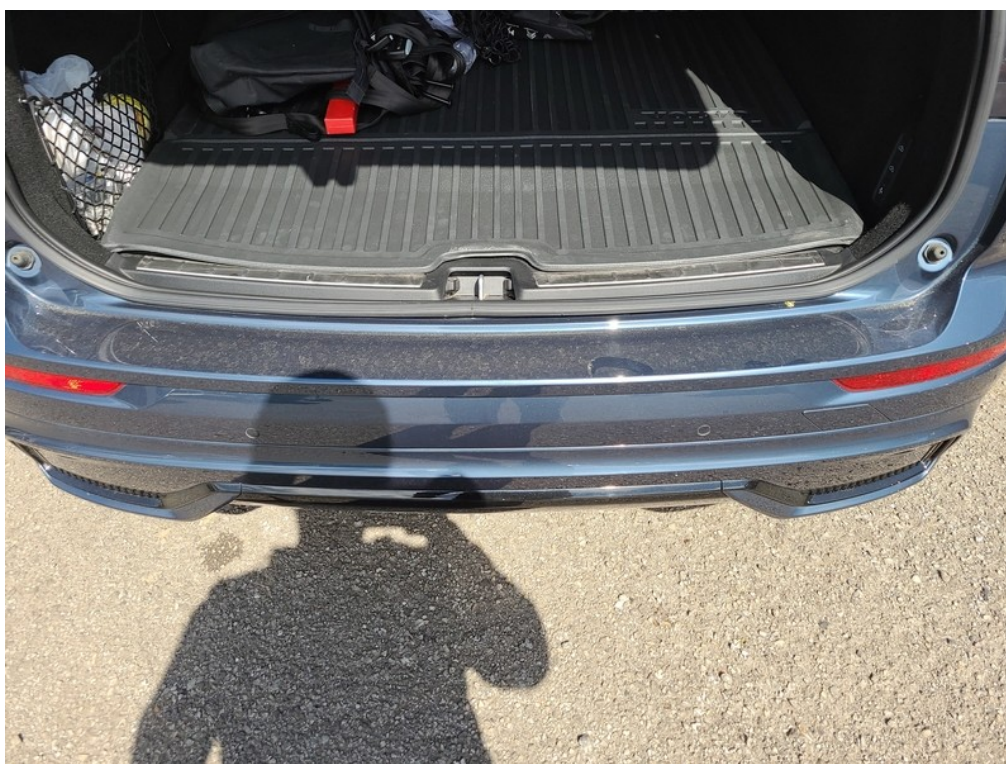
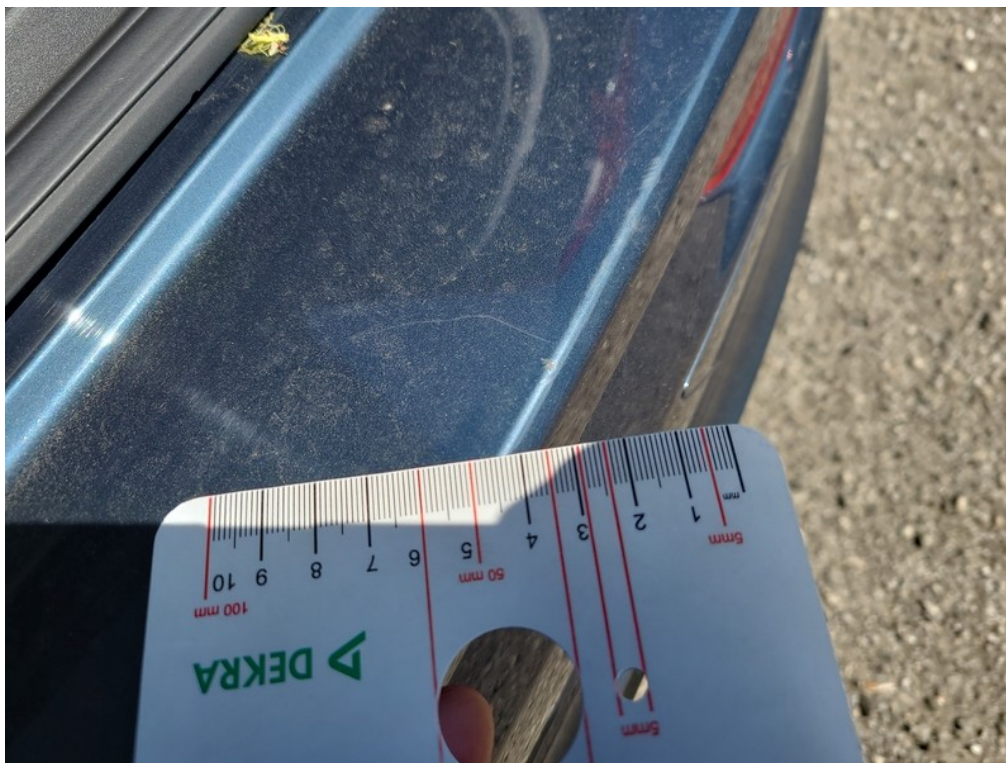
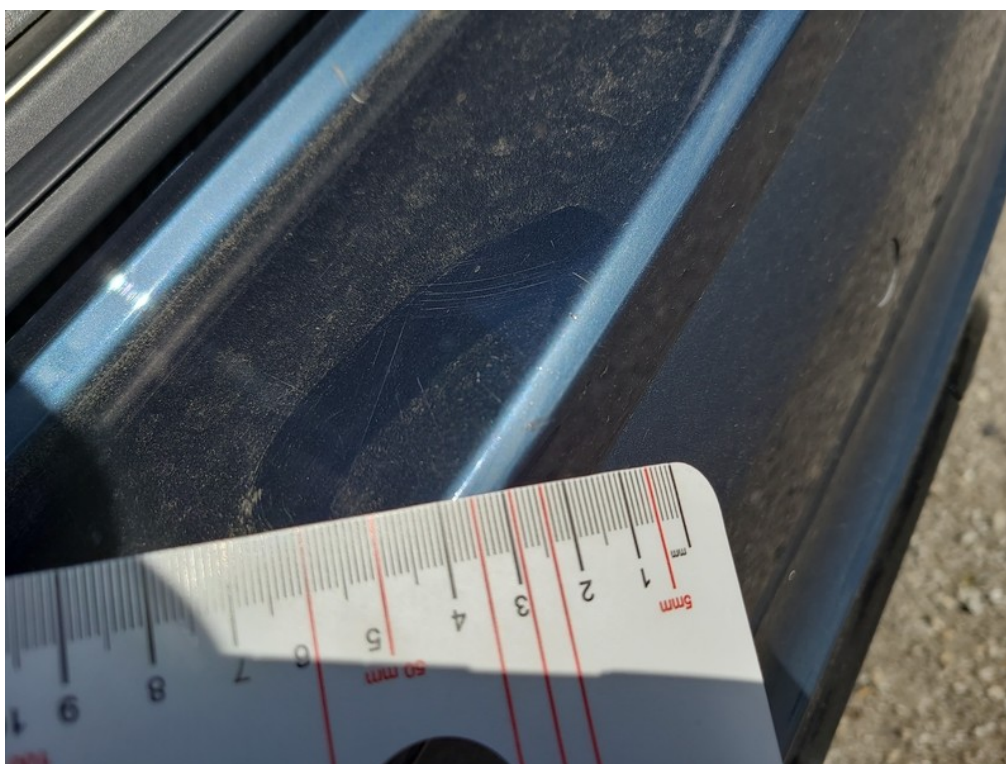
| 10 | Zadní nárazník | Škrábance |

10 **Zadní nárazník - Škrábance**  
Umístění:

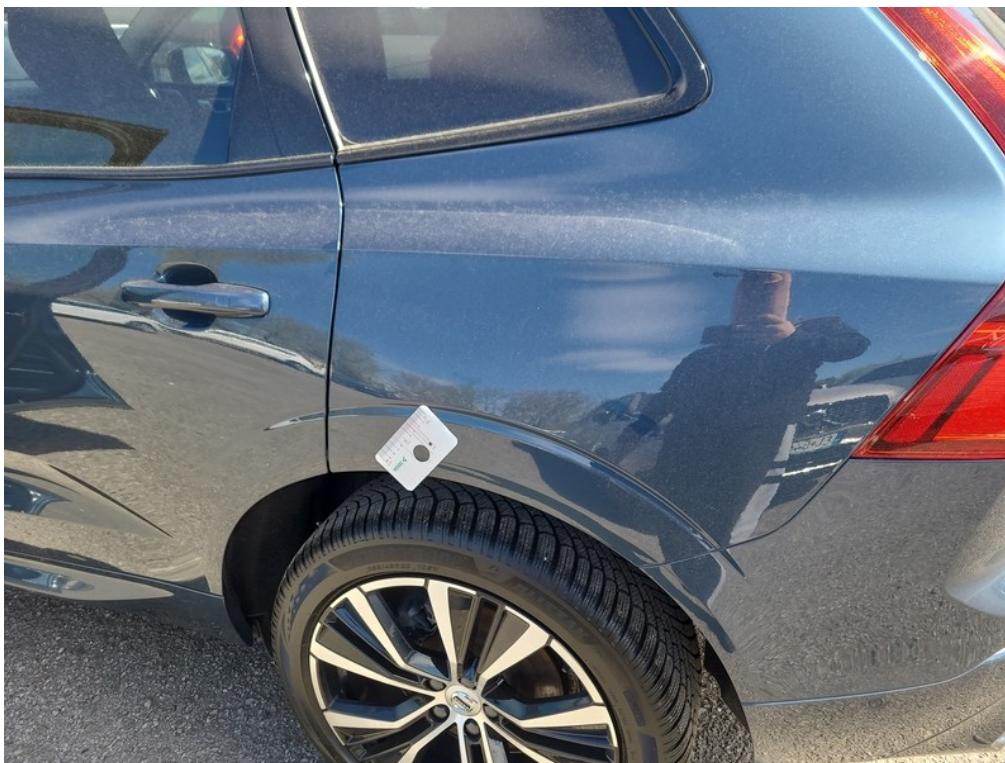
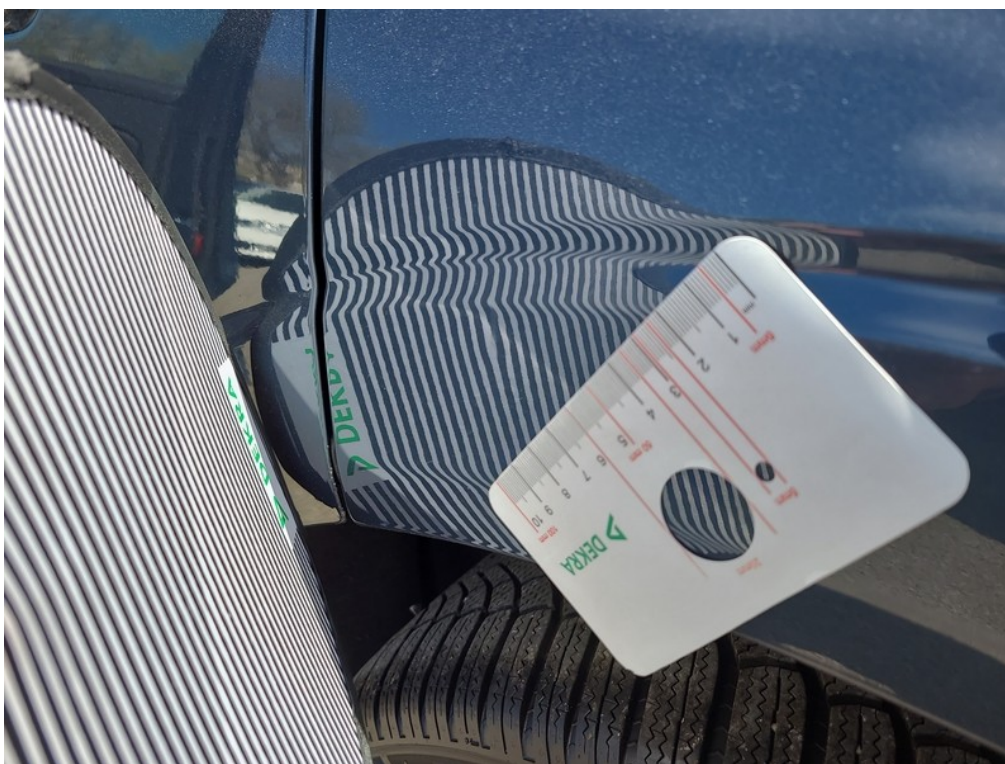
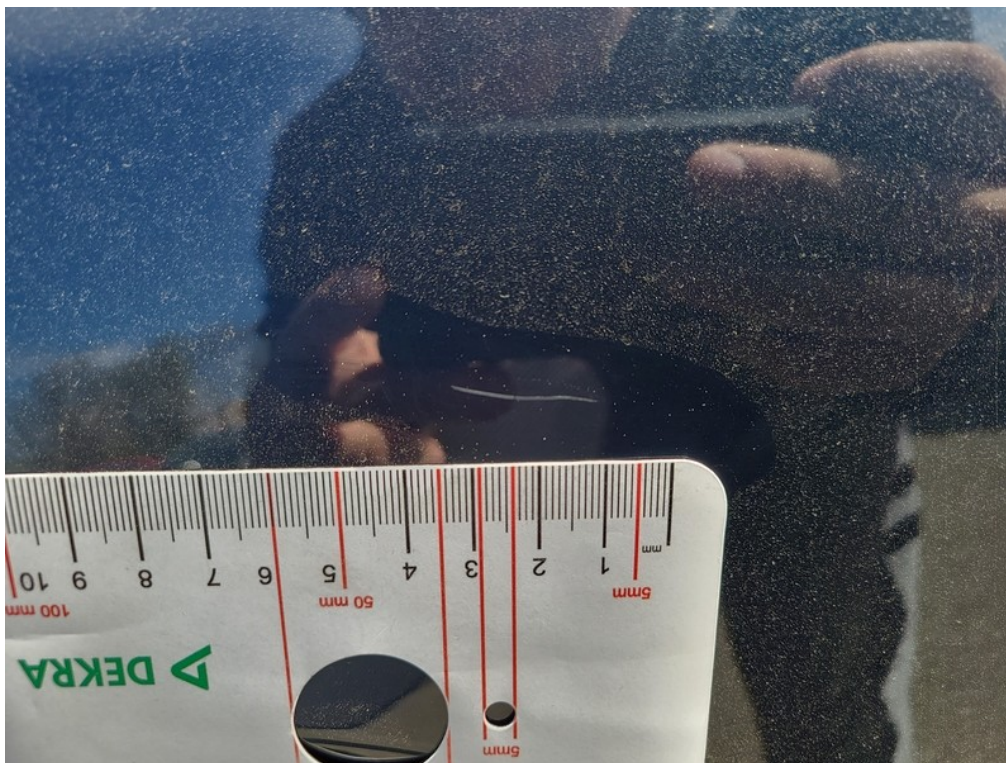
| 11 | Bočnice zadní levá | Deformace |

**11 Bočnice zadní levá - Deformace**  
Umístění:
