TÜV SÜD Auto Plus GmbH
Gutenbergstr. 13
70771 Leinfelden-Echterdingen

Besichtigungsdatum: 17.02.2025
Protokollnummer: 38506364
Erstellt durch: Martin Helm
Besichtigt durch: Dominik Berroth

Halter		Besichtigungszustand	bedingt: Licht/Nässe/Schmutz
Kennzeichen		Laufleistung (abgelesen)	49.240 km
Hersteller	Volvo	Restlauf bis Service	342 Tag(e)
Typ/Modell	XC60	HU (Abgelesen aus ZBI)	01/2026
Fahrgestellnummer	YV1UZK2VCM1740945	Leistung / Hubraum	173 kW / 1.969 ccm
Erstzulassung	14.12.2020	Polster/Farbe	Leder / Schwarz
Letzte Wartung		Lackierung	Blau
Kraftstoffart	Hybr.Diesel/E	Getriebe	Automatik

Zustandsbericht

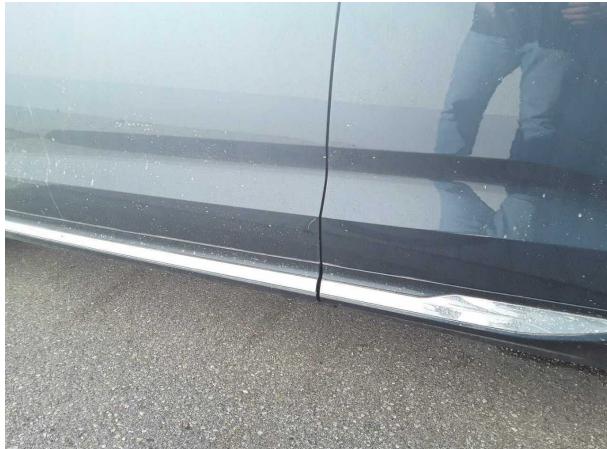
Beschädigung #1: Tür vorn links: Tür - verkratzt / verschürft - lackieren

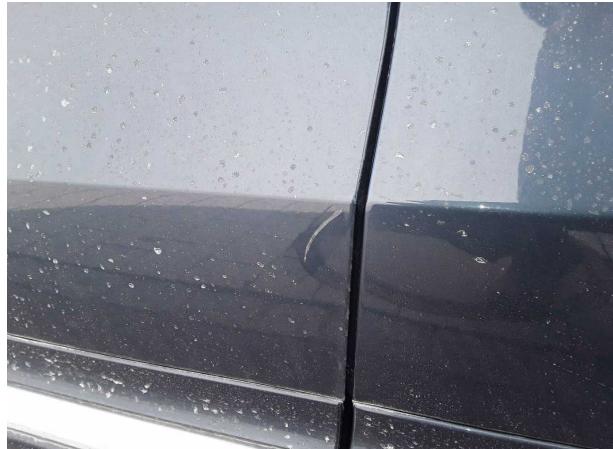
Beschädigung #1: Tür vorn links: Tür - verkratzt / verschürft - lackieren

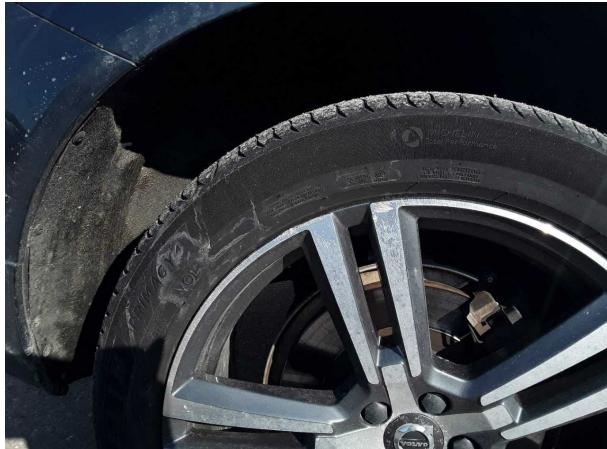
Beschädigung #2: Rad/Reifen: Leichtmetallfelge hinten rechts (Materialabrieb) - verkratzt / verschürft - erneuern

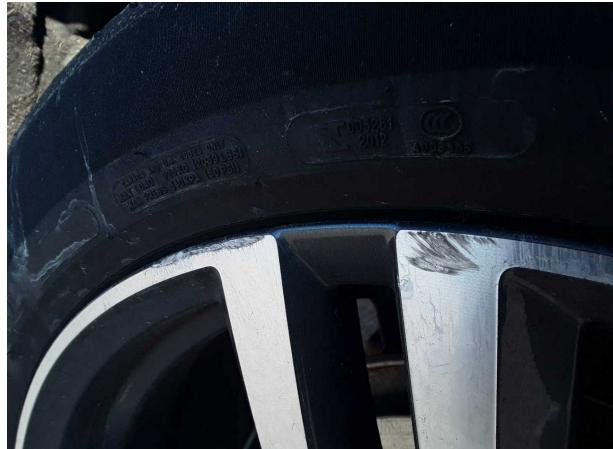
Beschädigung #2: Rad/Reifen: Leichtmetallfelge hinten rechts (Materialabrieb) - verkratzt / verschürft - erneuern
