**TÜV SÜD Auto Plus GmbH**  
Gutenbergstr. 13  
70771 Leinfelden-Echterdingen

Besichtigungsdatum: 24.04.2025  
**Protokollnummer:** 39432684  
Anlieferungsdatum: 24.04.2025

**YV1XZBBVFM2558547**

## Zustandsbericht

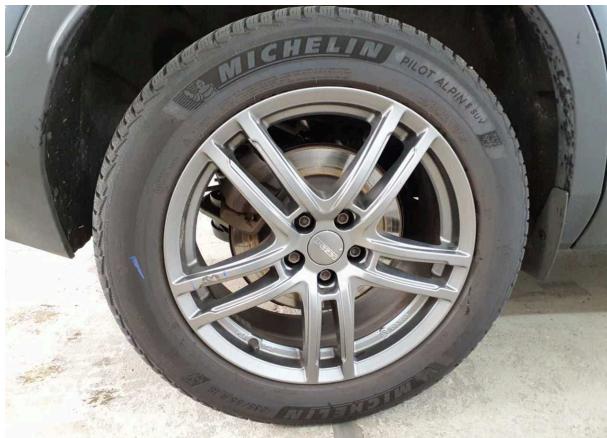
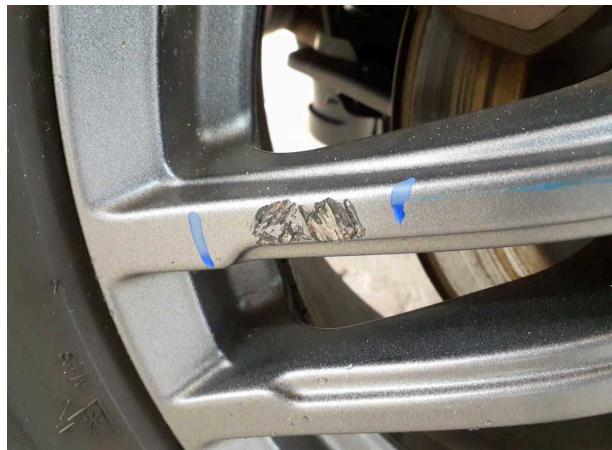
**Beschädigung #1:** Rad/Reifen: Leichtmetallfelge hinten rechts - verkratzt / verschürt - kein Abzug

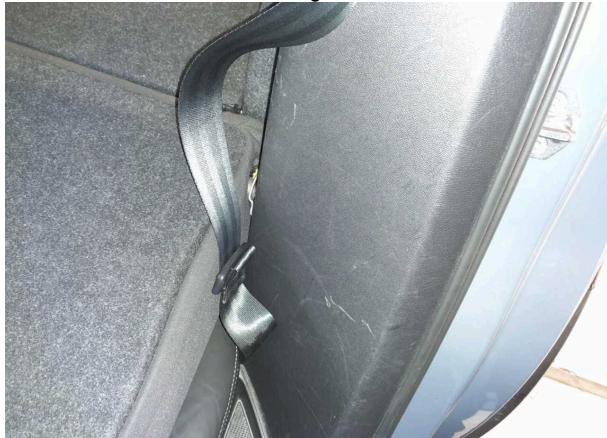
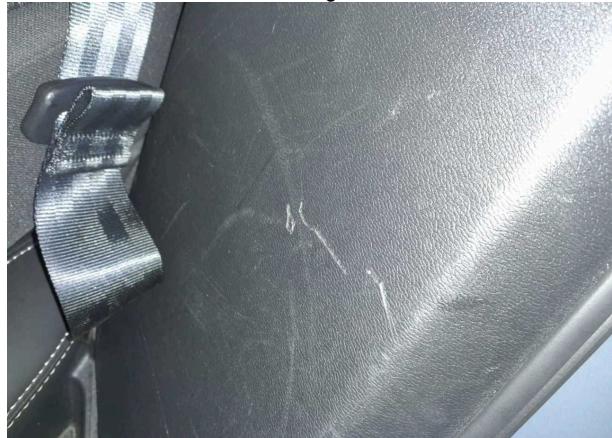
**Beschädigung #2:** Verkleidungen/Abdeckungen: C-Säule links Verkleidung innen - verkratzt / verschürt - Wertminderung

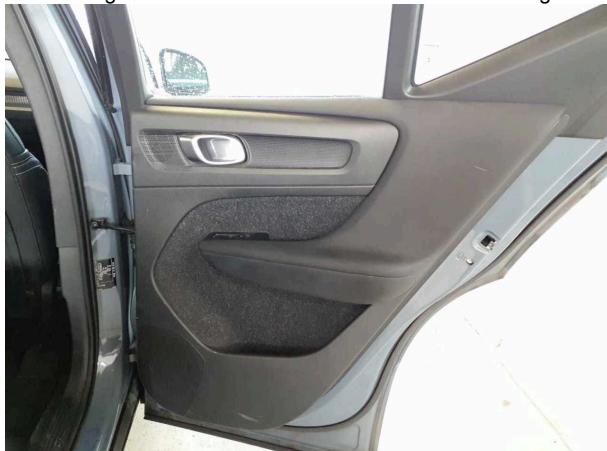
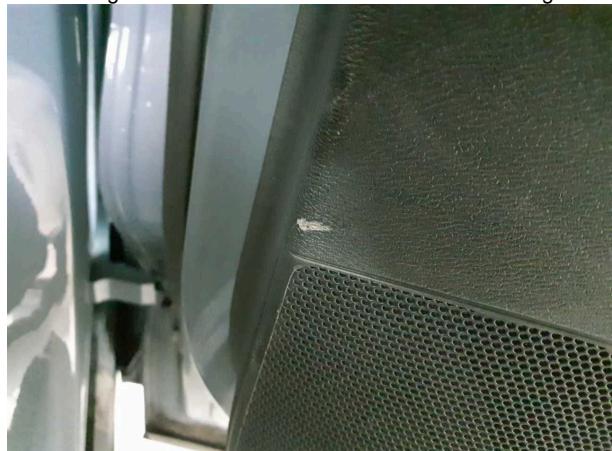
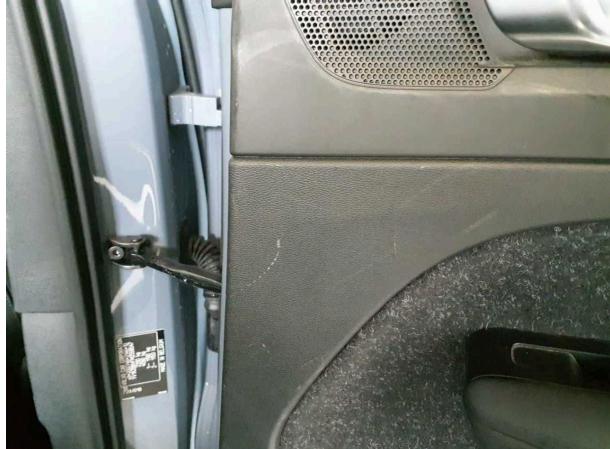
**Beschädigung #3:** Verkleidungen/Abdeckungen: Türverkleidung hinten rechts - beschädigt - Wertminderung

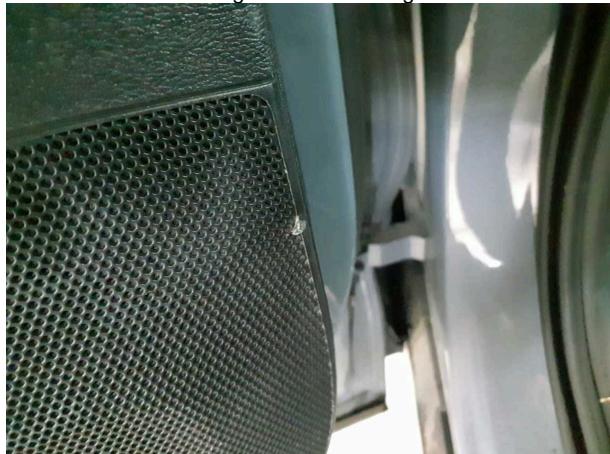
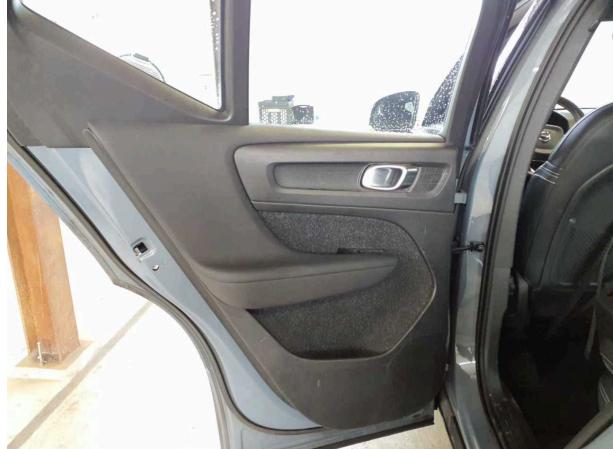
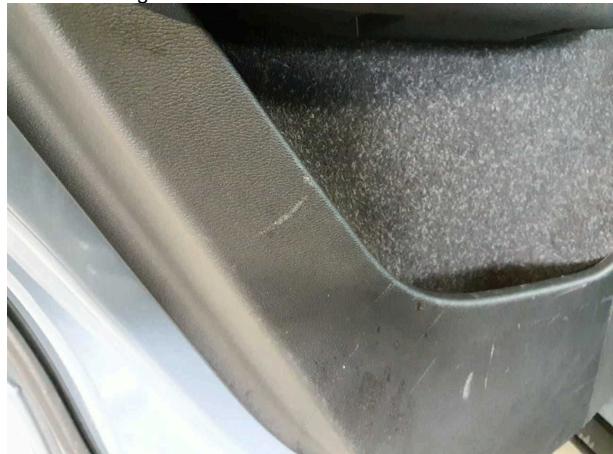
**Beschädigung #4:** Verkleidungen/Abdeckungen: Türverkleidung hinten links - verkratzt / verschürft - Wertminderung

**Beschädigung #4:** Verkleidungen/Abdeckungen: Türverkleidung hinten links - verkratzt / verschürft -

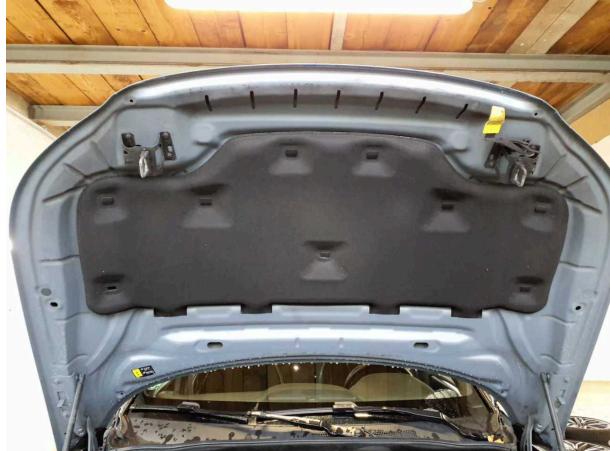
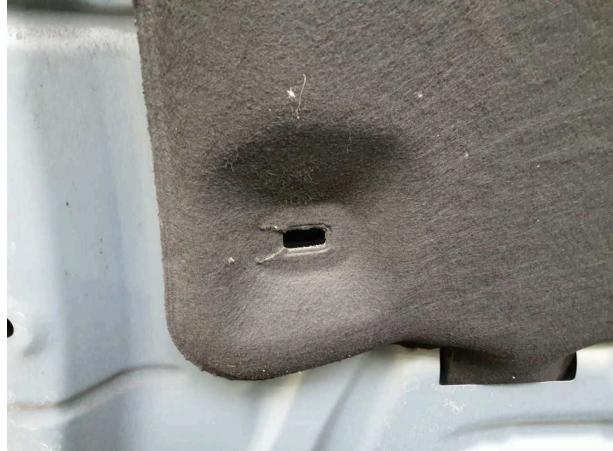
**Beschädigung #5:** Motorhaube: Dämmmatte - beschädigt - erneuern

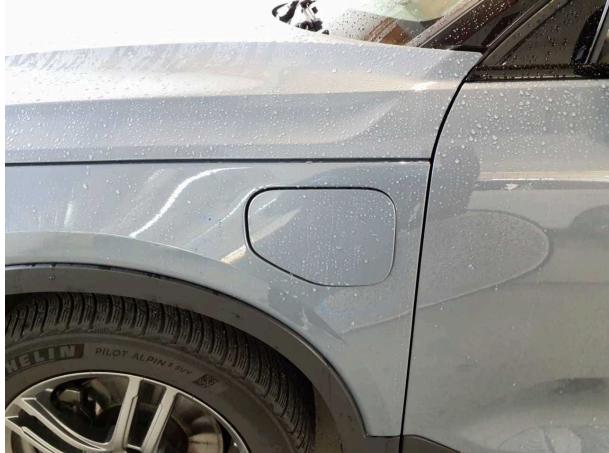
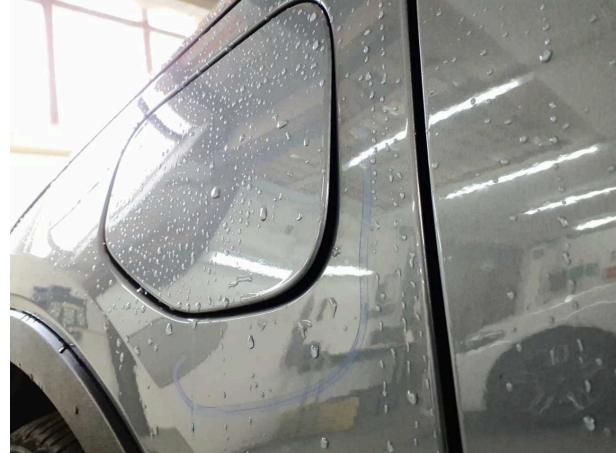
**Beschädigung #6:** Verkleidungen/Abdeckungen: Verkleidungen/Abdeckungen (Ladeklappe VL) - verformt - erneuern

**Beschädigung #6:** Verkleidungen/Abdeckungen: Verkleidungen/Abdeckungen (Ladeklappe VL) - verformt -

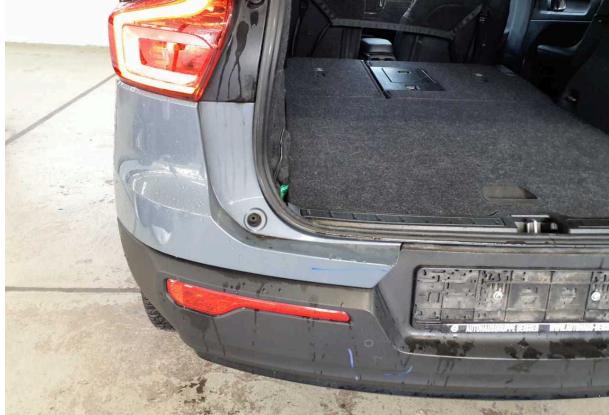
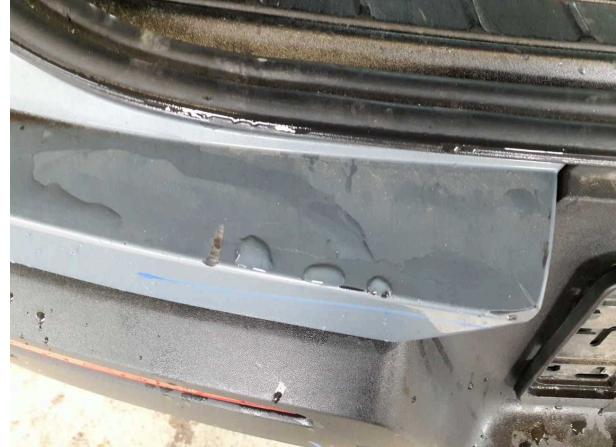
**Beschädigung #7:** Stossfänger hinten: Stossfänger hinten links - verkratzt / verschürft - Smart Repair

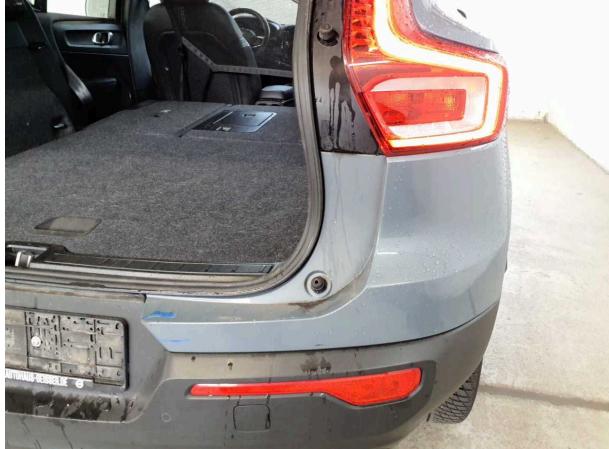
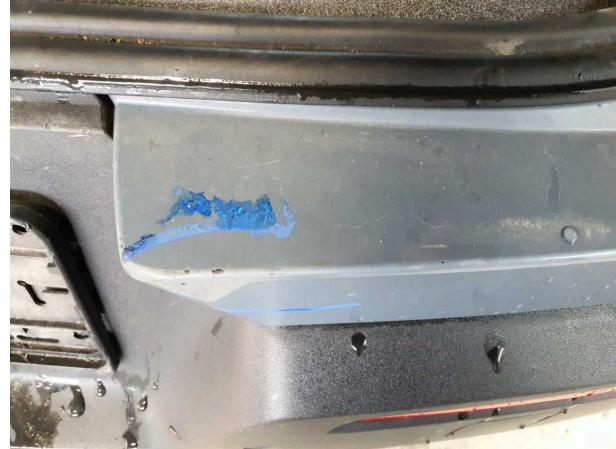
**Beschädigung #8:** Stossfänger hinten: Stossfänger hinten rechts - verkratzt / verschürft - Smart Repair

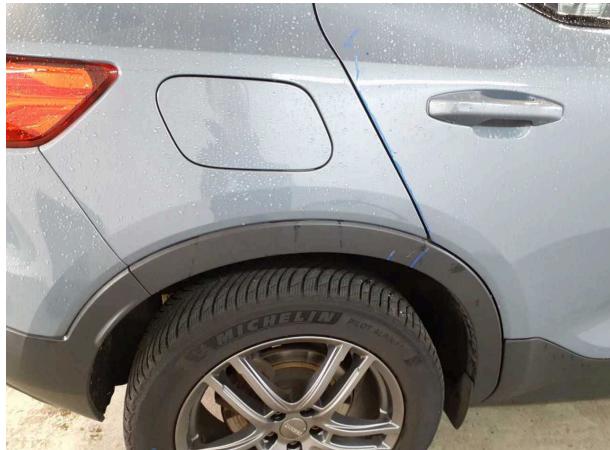
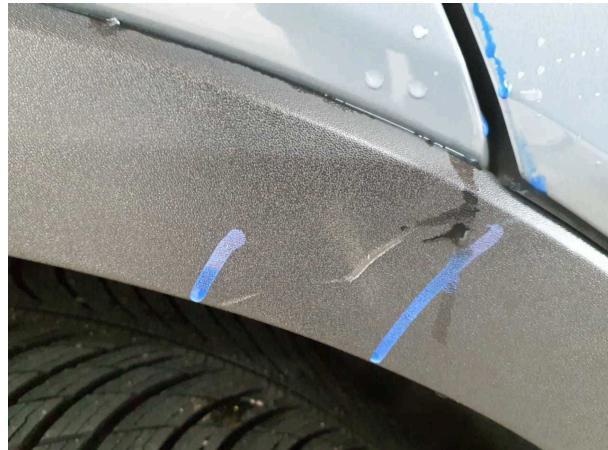
**Beschädigung #9:** Seitenwand rechts: Radhausverbreiterung - verkratzt / verschürt - erneuern

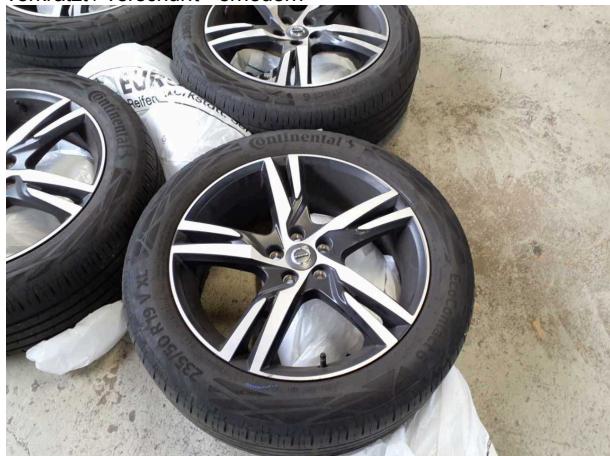
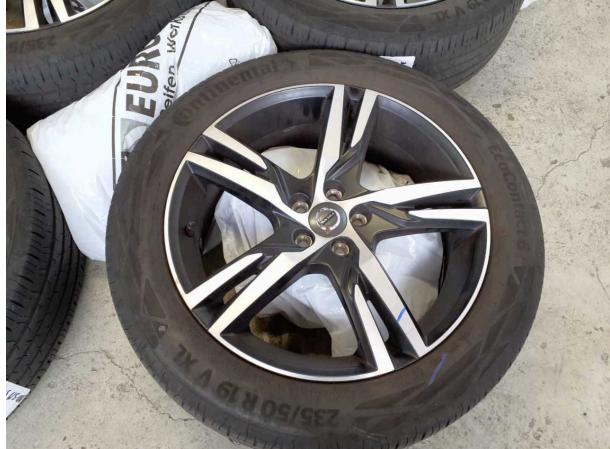
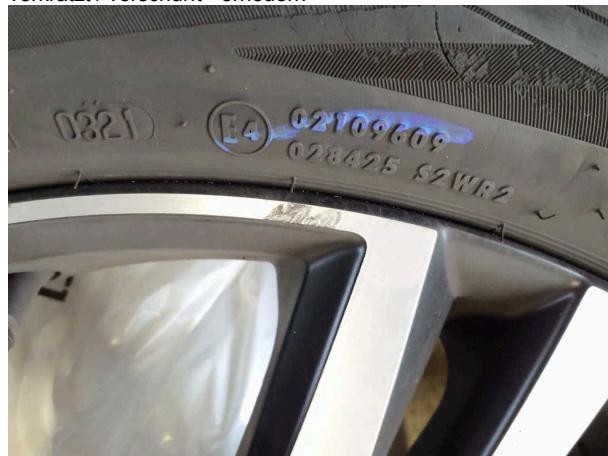
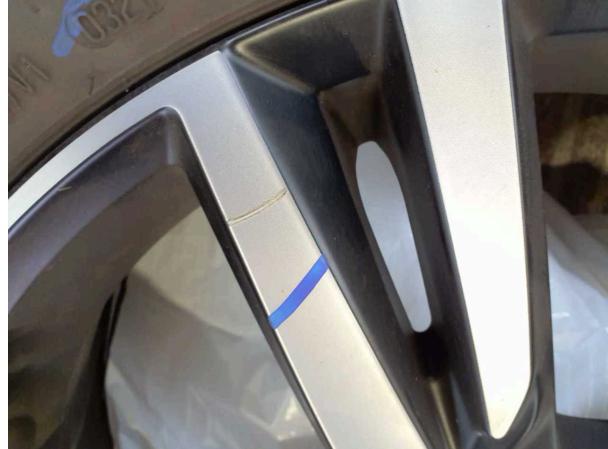
**Beschädigung #10:** 2.Radsatz: 2 Leichtmetallfelgen - verkratzt / verschürt - Wertminderung

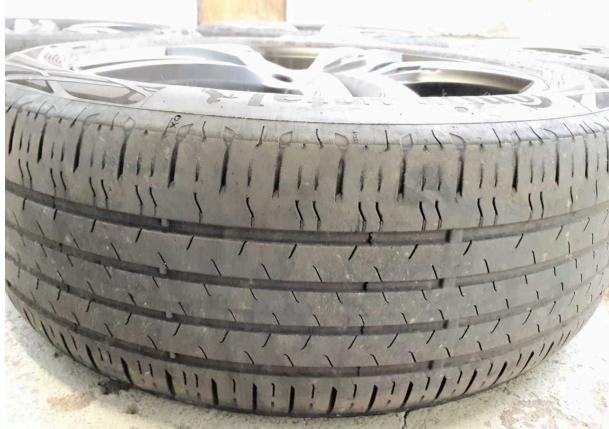
Achse	Reifengröße	Hersteller	Reifentyp	Profiltiefe	Verktgl.	Zul.
1	235/50 R19 103V	Continental	Sommerreifen	3mm - 3mm	n.i.O.	
2	235/50 R19 103V	Continental	Sommerreifen	5mm - 5mm	i.O.

**Beschädigung #11:** 2.Radsatz: 2 Reifen - verschlissen - erneuern

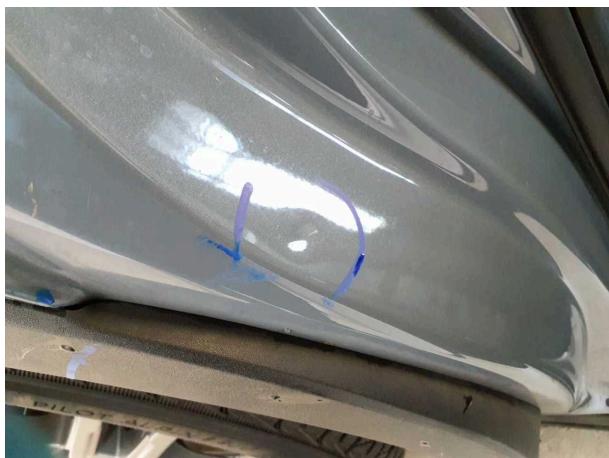
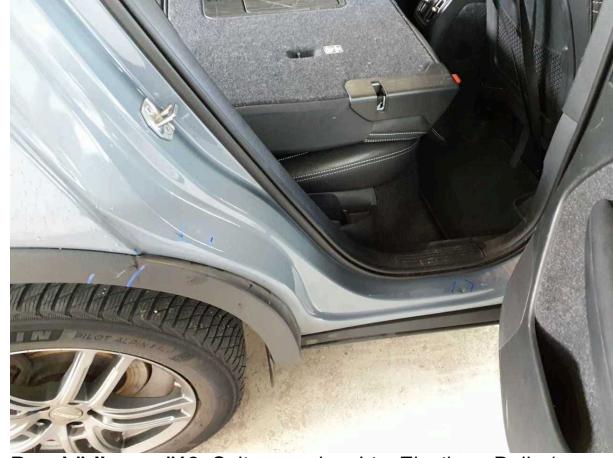
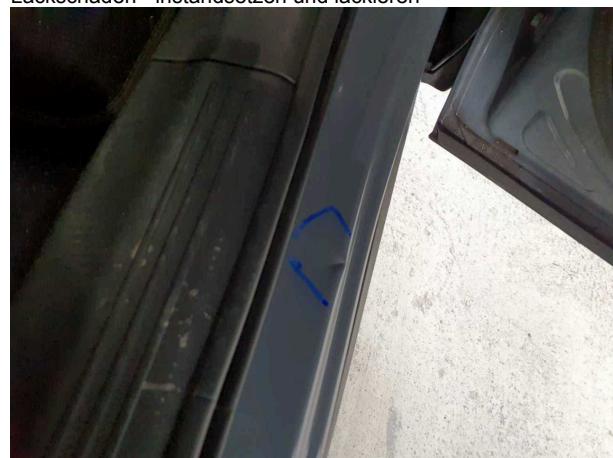
**Beschädigung #12:** Seitenwand rechts: Einstieg - Delle / Lackschaden - instandsetzen und lackieren

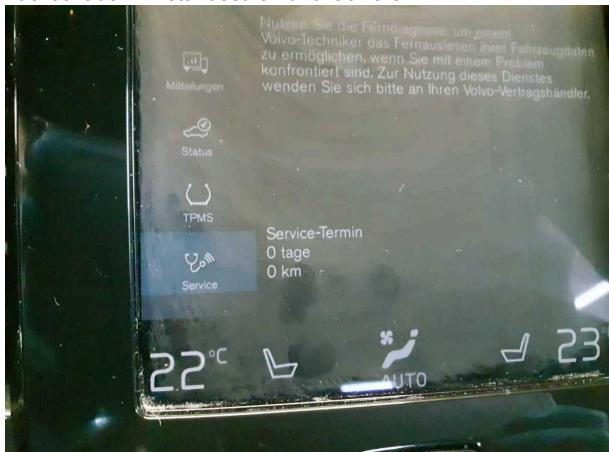
**Beschädigung #13:** Sonstiges: Inspektion/Wartung - fällig - durchführen

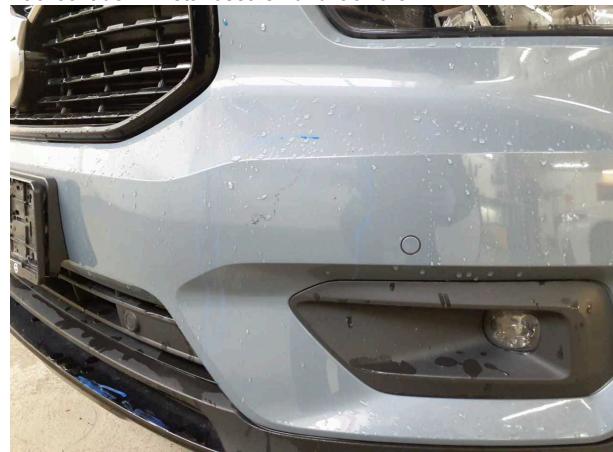
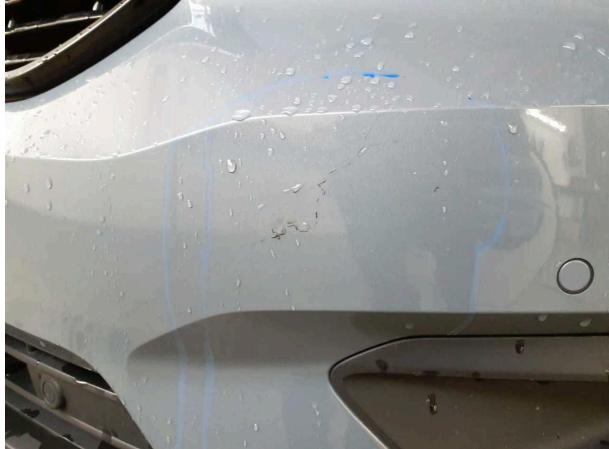
**Beschädigung #14:** Stoßfänger vorn: Stoßfänger vorn - verkratzt / verschürt - instandsetzen und lackieren

**Beschädigung #14:** Stoßfänger vorn: Stoßfänger vorn - verkratzt / verschürft - instandsetzen und lackieren
