Halter		Besichtigungszustand	Ausreichend
Kennzeichen		Laufleistung (abgelesen)	98.355 km
Hersteller	Volvo	Restlauf bis Service	264 Tag(e)
Typ/Modell	V60 T6 Twin Engine	HU (Bericht lag vor)	09/2025
Fahrgestellnummer	YV1ZWBFVDL1401770	Leistung / Hubraum	186 kW / 1.969 ccm
Erstzulassung	04.09.2020	Polster/Farbe	/
Letzte Wartung		Lackierung	
Kraftstoffart	Hybr.B/E ext.aufi	Getriebe	Automatik

Zustandsbericht

TÜV SÜD Auto Plus GmbH
Gutenbergstr. 13
70771 Leinfelden-Echterdingen

Protokollnummer: 37553061

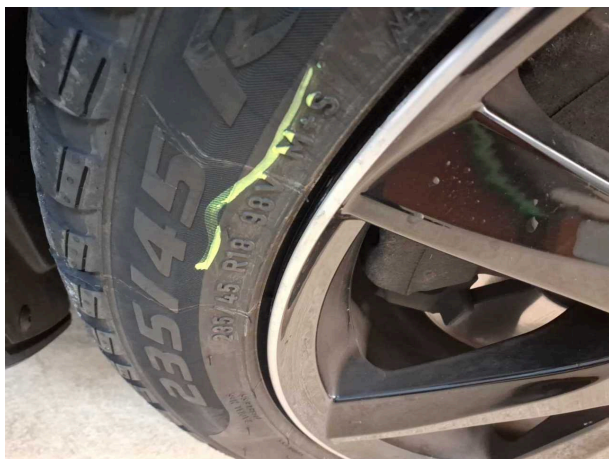
Beschädigung #1: Rad/Reifen: Leichtmetallfelge hinten links - verkratzt / verschürft - kein Abzug

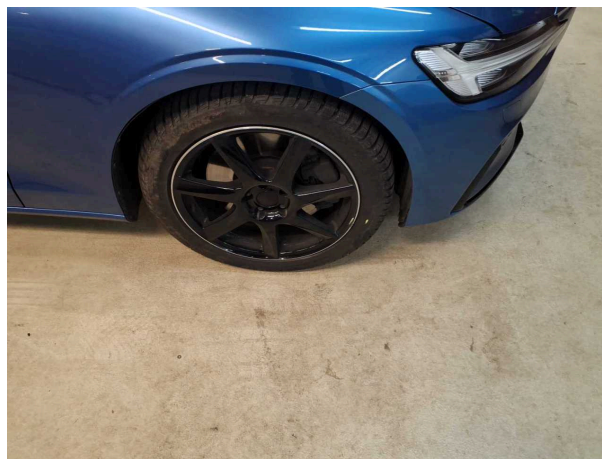
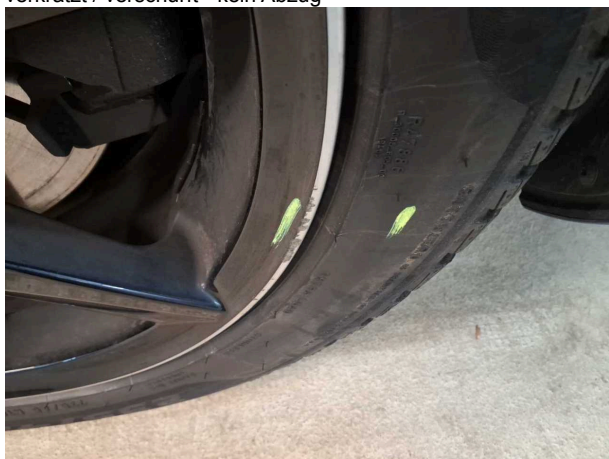
Beschädigung #2: Rad/Reifen: Leichtmetallfelge vorn rechts - verkratzt / verschürft - kein Abzug

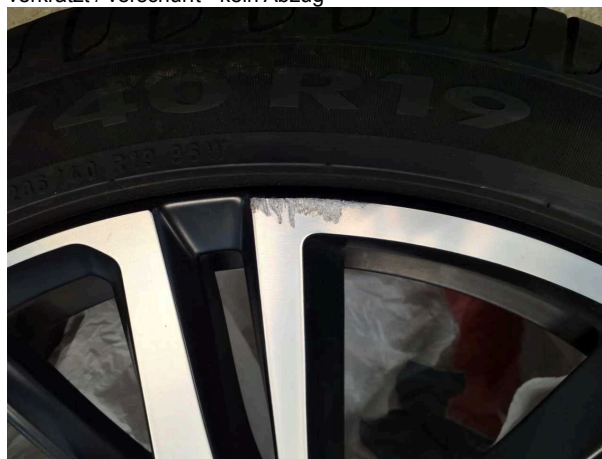
Beschädigung #4: 2.Radsatz: 1 Leichtmetallfelge - verkratzt / verschürft - Wertminderung

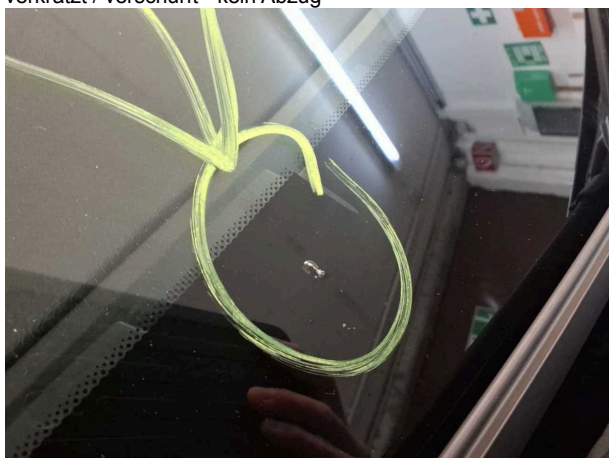
Beschädigung #6: Verglasung: Frontscheibe - Steinschlag - erneuern
