Hersteller / Typ: Jeep Compass 80th Anniversary FWD

Leasingfahrzeugbewertung

Auftr.-Nr: R72211
Kennzeichen: M-XC5511

Schadensbilder

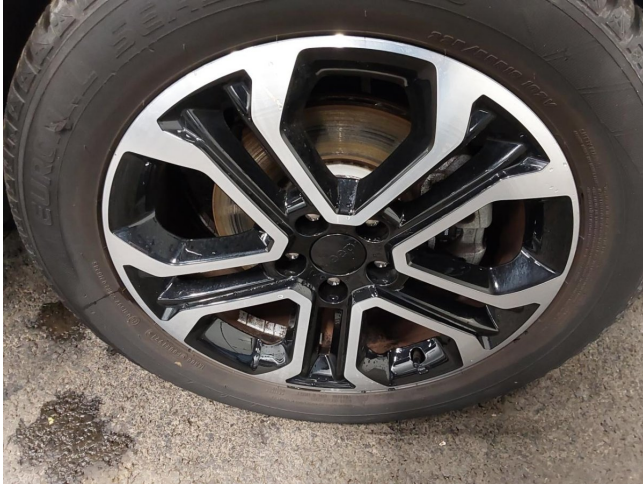
Felge VR Kratzer - Minderwert

1.	Felge HL Kratzer - Minderwert					250,00 €		100 %	250,00 €			
2.	Felge VL Kratzer - Minderwert					250,00 €		100 %	250,00 €			
3.	Felge VR Kratzer - Minderwert					250,00 €		100 %	250,00 €

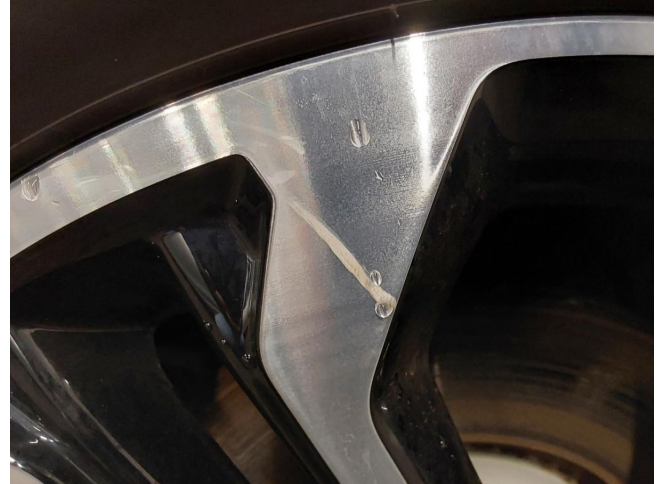
Felge VR Kratzer - Minderwert

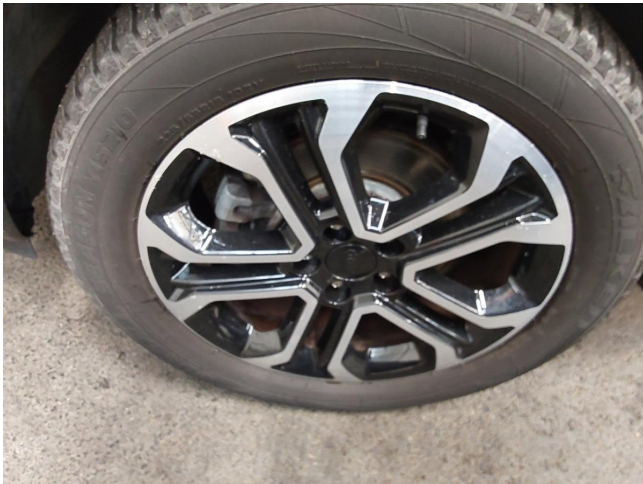
Felge VL Kratzer - Minderwert

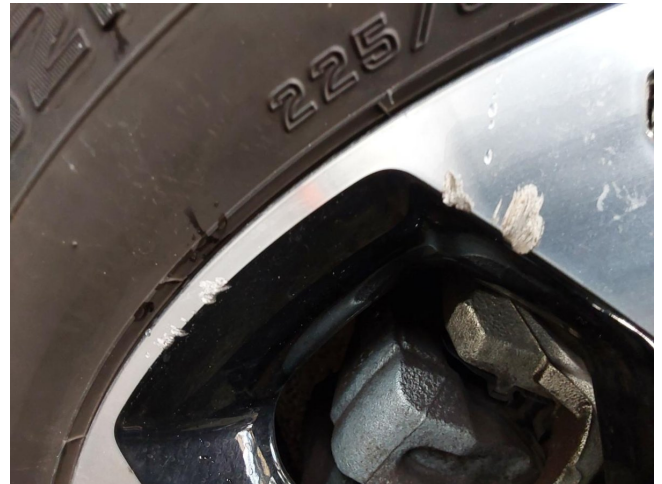
Felge VL Kratzer - Minderwert

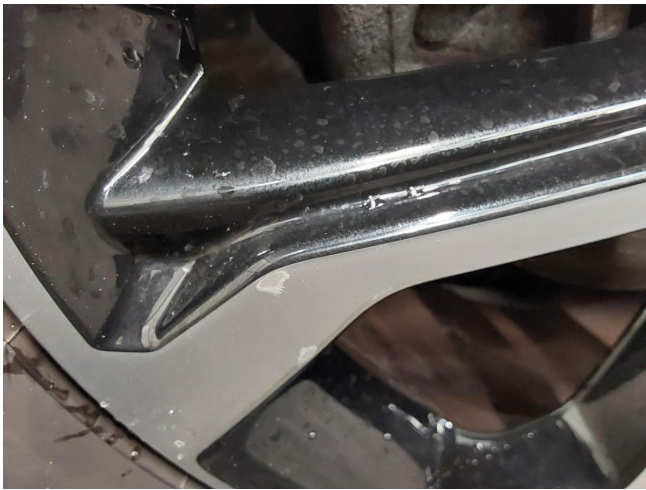
Felge VL Kratzer - Minderwert

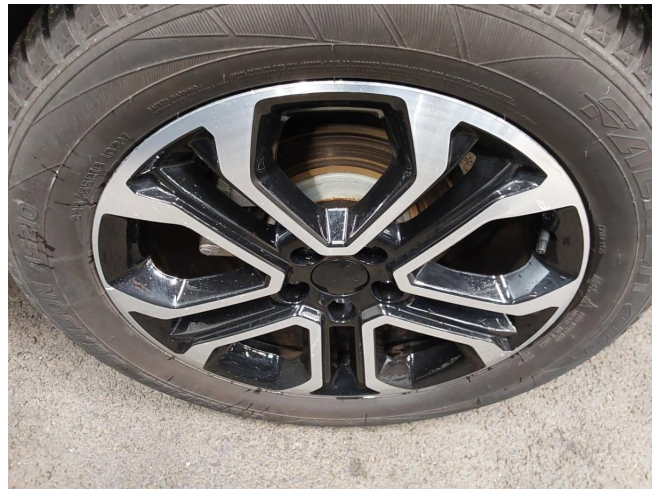
Felge HL Kratzer - Minderwert

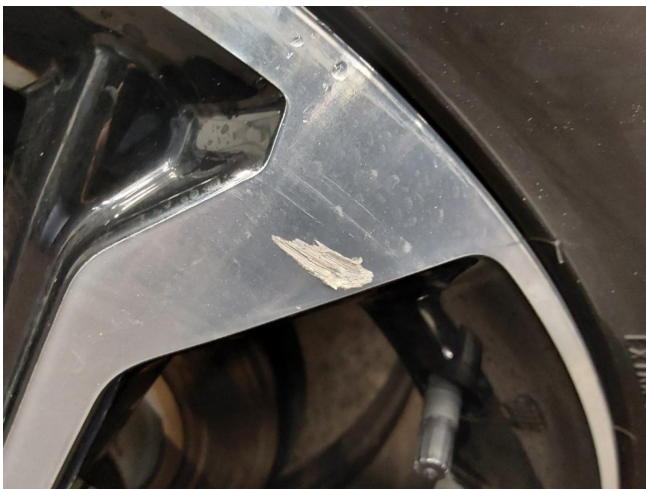
Felge HL Kratzer - Minderwert

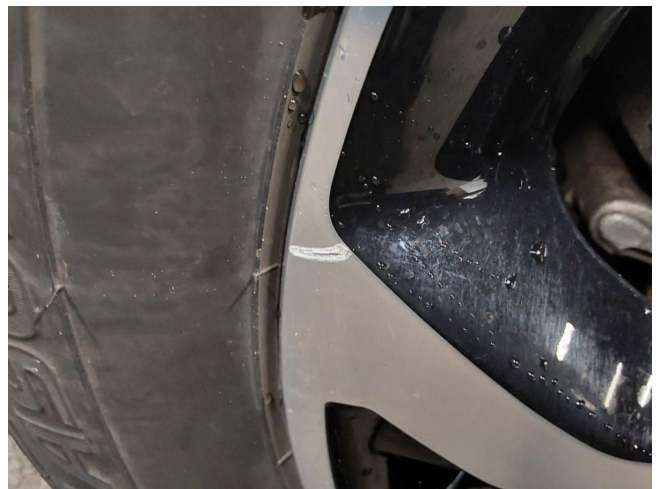
Felge HL Kratzer - Minderwert

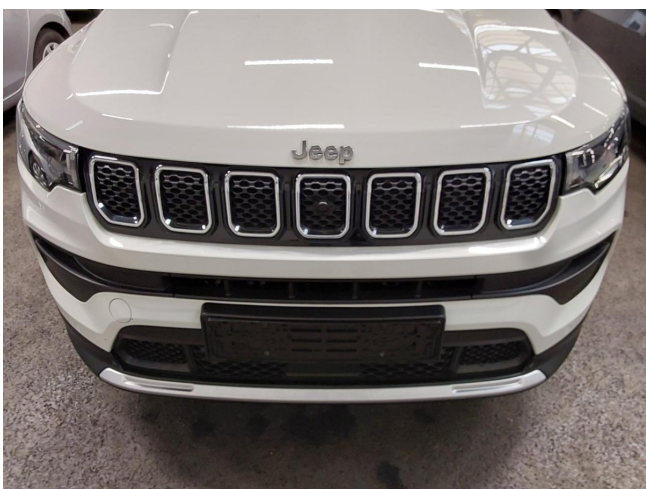
Stoßfänger Vorne Kratzer - Lackieren

4.	Kotflügel Zierleiste Kratzer - erneuern					120,00 €		100 %	120,00 €			
5.	Stoßfänger Vorne Kratzer - Lackieren					350,00 €		100 %	350,00 €			
6.	Tür HR Deformiert - Ersetzen Lackieren					850,00 €		100 %	850,00 €

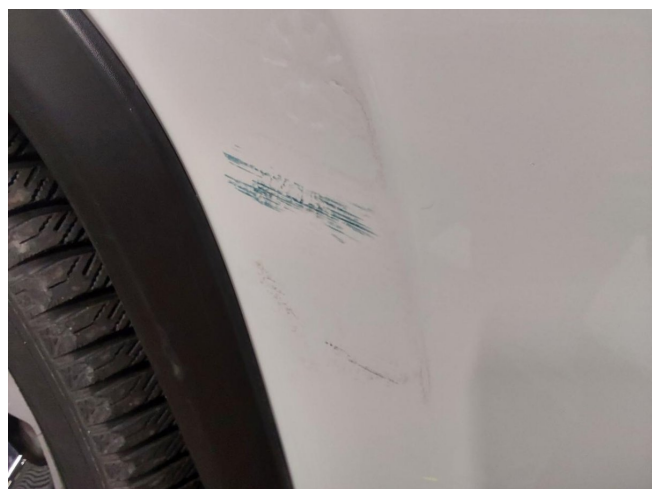
Stoßfänger Vorne Kratzer - Lackieren

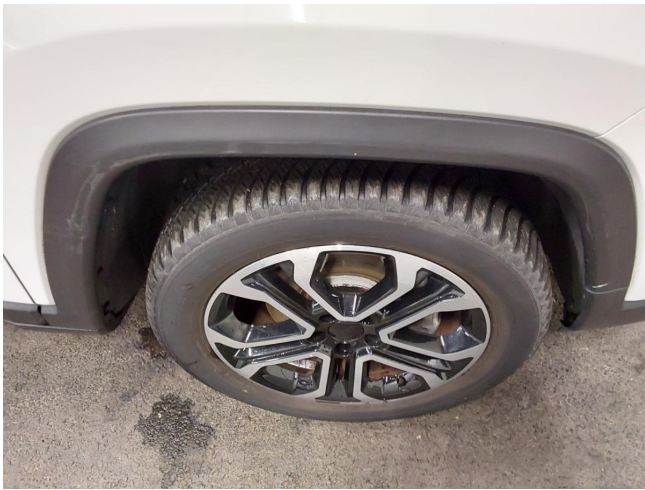
Kotflügel Zierleiste Kratzer - erneuern

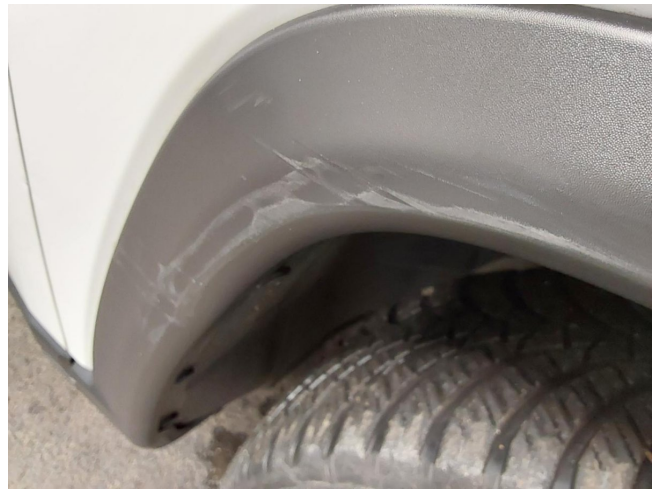
Kotflügel Zierleiste Kratzer - erneuern

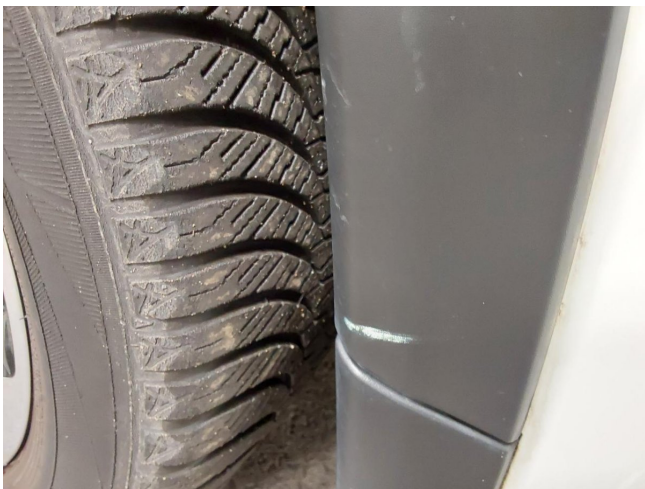
Kotflügel Zierleiste Kratzer - erneuern

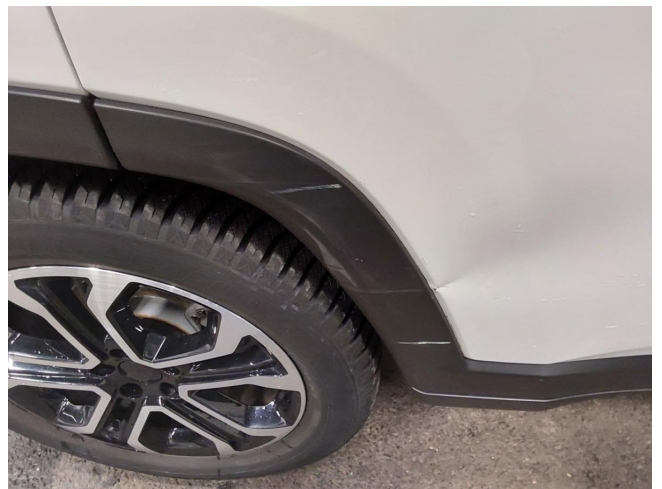
Tür HR Zierleiste Kratzer - ersetzen

7.	Tür HR Zierleiste Kratzer - ersetzen					120,00 €		100 %	120,00 €			
Zwischensumme (Netto)						2.190,00 €			2.190,00 €			
Technischer Zustand / Zustandsbeschreibung												
<u>LNR</u>	<u>Beschreibung - Reparaturart</u>					<u>Reparaturkosten</u>		<u>Anteil</u>	<u>Minderwert</u>			
---	---					---		---	---			
Zwischensumme (Netto)						0,00 €			0,00 €			
Bemerkung zum technischen Zustand: Eine Aussage über den Motorlauf, Motorgeräusche, Getriebefunktion, Getriebegeräusche sowie Fahrgeräusche in den einzelnen Betriebs- sowie Lastzuständen kann nicht getroffen werden und wird somit ausgeschlossen. Eine Funktionsprüfung der einzelnen elektronischen Bauteile sowie Bedienelemente erfolgten lediglich in Form von einer AN/AUS Prüfung. Eine Aussage über die konkrete und korrekte Funktion bei unterschiedlichen Betriebszuständen kann nicht getroffen werden. Die Aussage bezogen auf „Chiptuning und Aggregate Tausch“ basiert auf einer optischen Prüfung und kann mittels technischer Prüfung zu einem anderen Ergebnis führen. Die In der Bewertung getroffenen Angaben erfolgten anhand der vom Kunden/ Halter bzw. Autohaus/Verkäufer vorgelegten Unterlagen und Informationen. Zur Beschreibung der Ausstattung des Fahrzeuges wurde u. a. auf die von Fremdanbietern gelieferten Datensätze zurückgegriffen.Die Besichtigung erfolgte ohne Hubmittel, Folgekosten möglich. Fahrzeug verunreinigt und nass

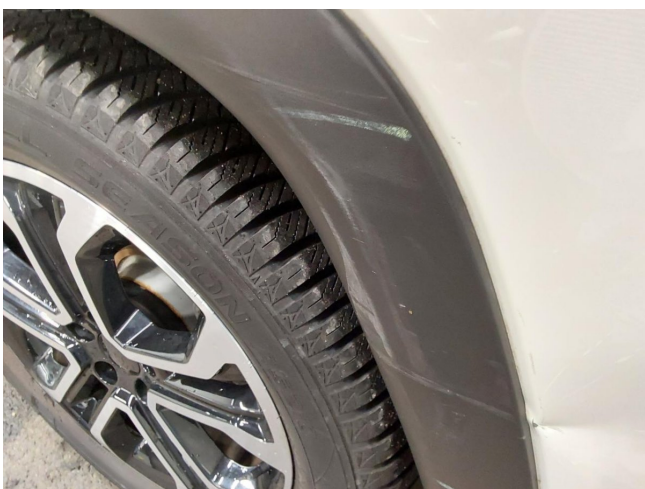
Tür HR Zierleiste Kratzer - ersetzen

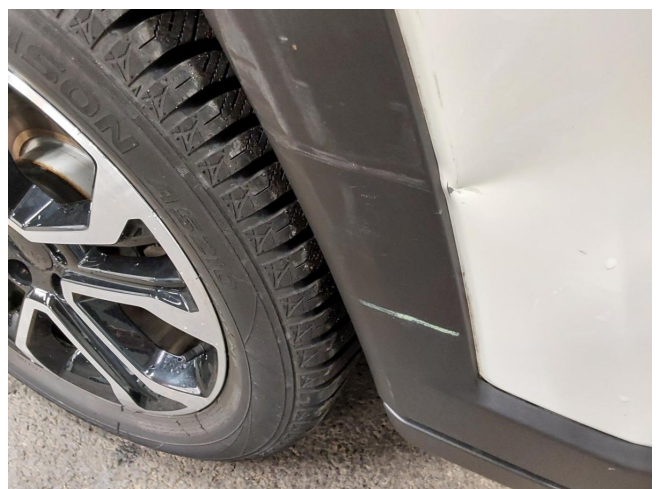
Tür HR Zierleiste Kratzer - ersetzen

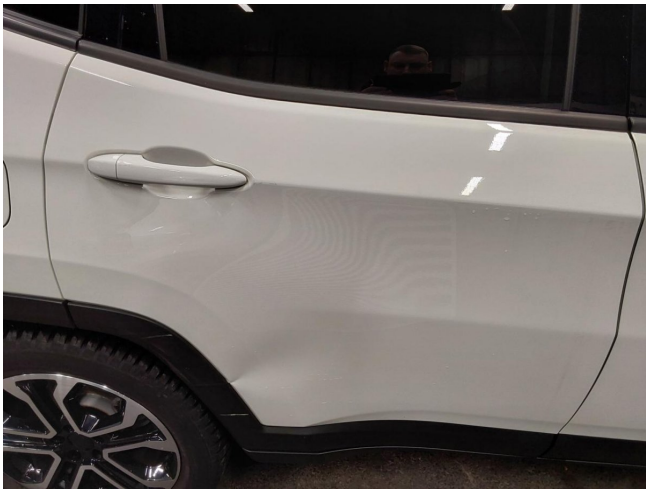
Tür HR Deformiert - Ersetzen Lackieren

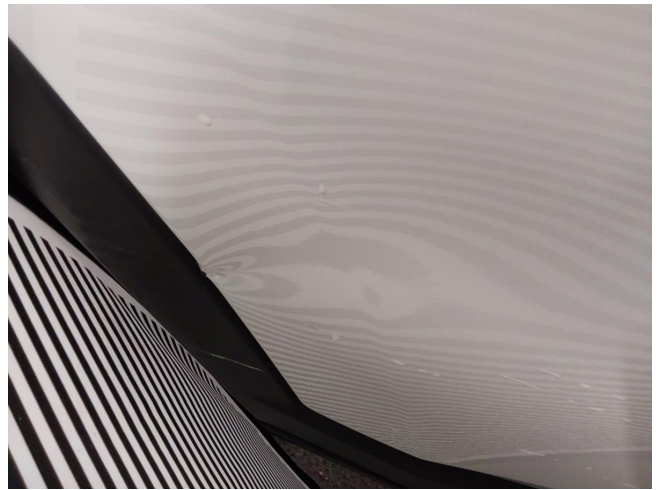
Tür HR Deformiert - Ersetzen Lackieren

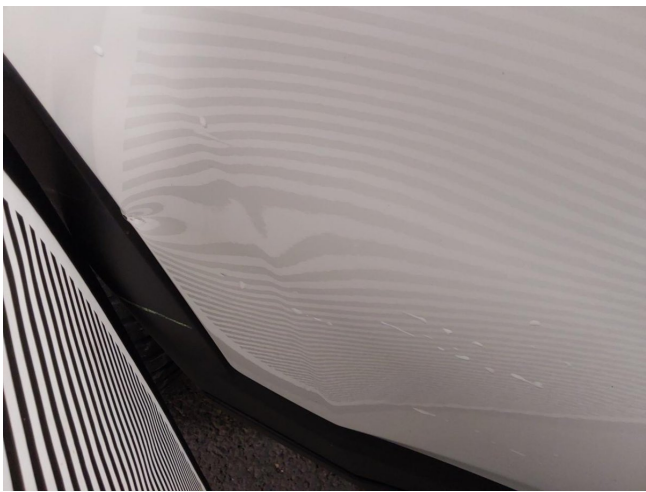
Tür HR Deformiert - Ersetzen Lackieren
