Zustandsbericht / Minderwert-GA

Besichtigungsort 06780 ZÖRBIG, Jeßnitzer Straße 26

Besichtigungsdatum 01.04.2025

Fahrzeugident.-Nr. ZACNJECA2PPS79621

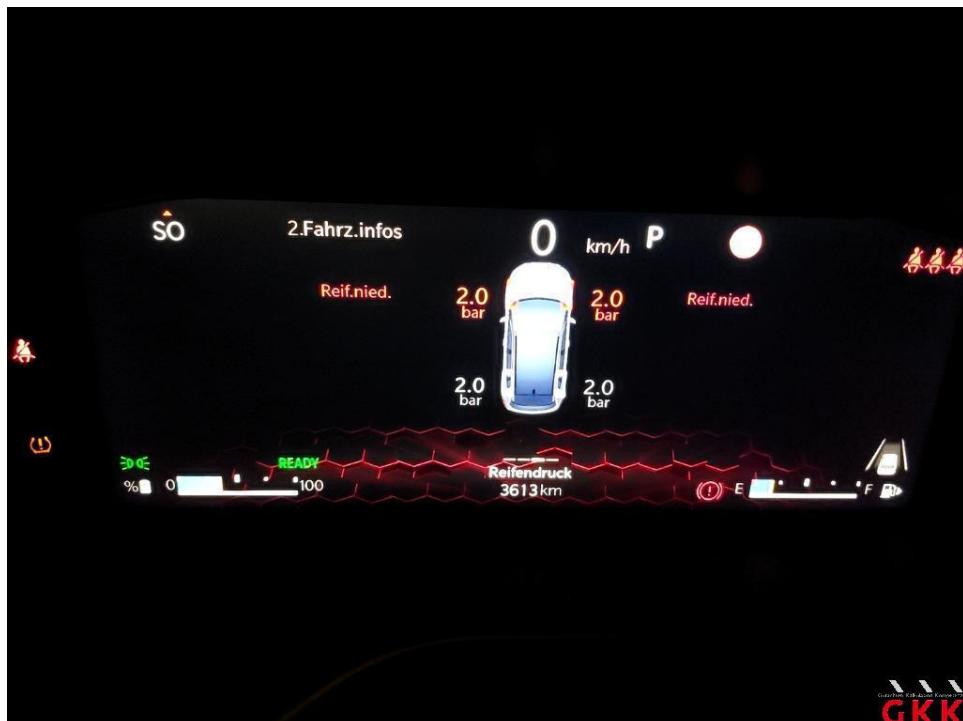
Bild 15 Reifen, Fehlerspeicher, aktiv, auslesen / prüfen

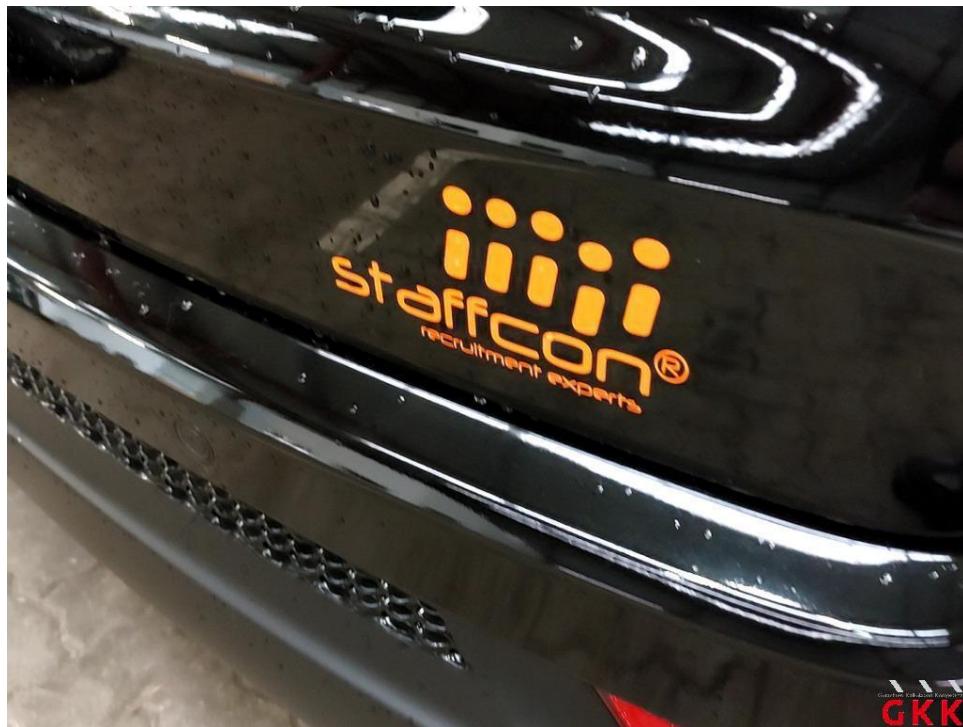
Seite rechts (Angaben ohne MwSt.)	Reparaturkosten	Minderwert
Tür hinten rechts, bis 3 Dellen / Bauteil, Smartrepair (Bild 17, Bild 18, Bild 19)	120,00 €	120,00 €
Tür hinten rechts Einstieg, verkratzt, Smartrepair (Bild 20, Bild 21, Bild 22)	90,00 €	90,00 €
Reifen, Felgen, Radkappen (Angaben ohne MwSt.)	Reparaturkosten	Minderwert
Reifen Fehlerspeicher, aktiv, auslesen / prüfen (Bild 15)	0,00 €	0,00 €
Exterieur (Angaben ohne MwSt.)	Reparaturkosten	Minderwert
Beschriftungs- / Werbefolie, beklebt, entkleben (Bild 16)	30,00 €	30,00 €

Bild 16 Beschriftungs- / Werbefolie, beklebt, entkleben

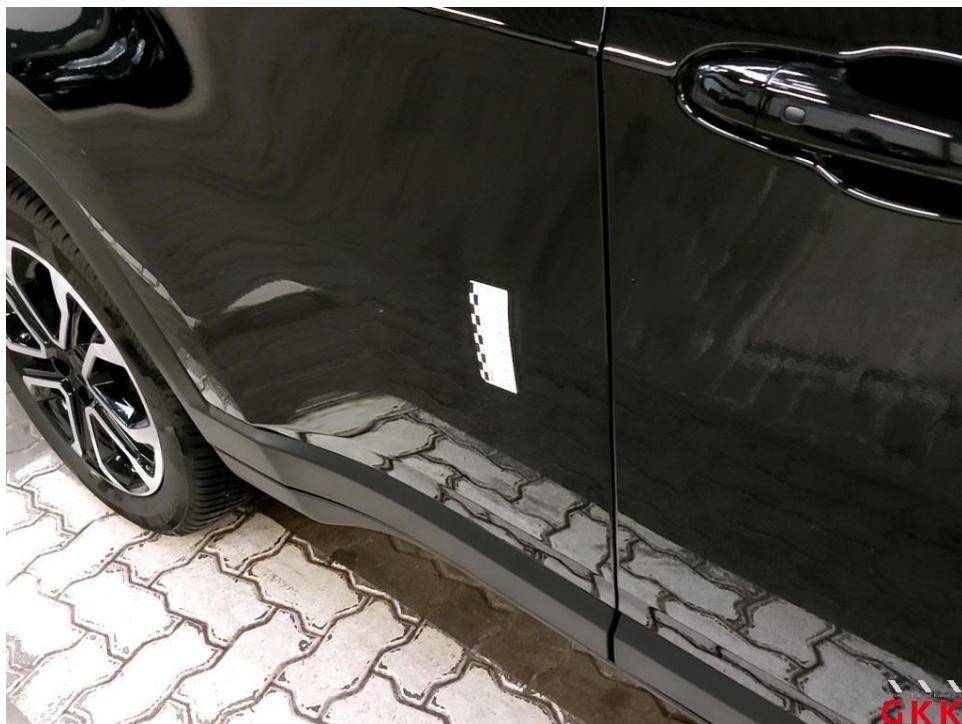
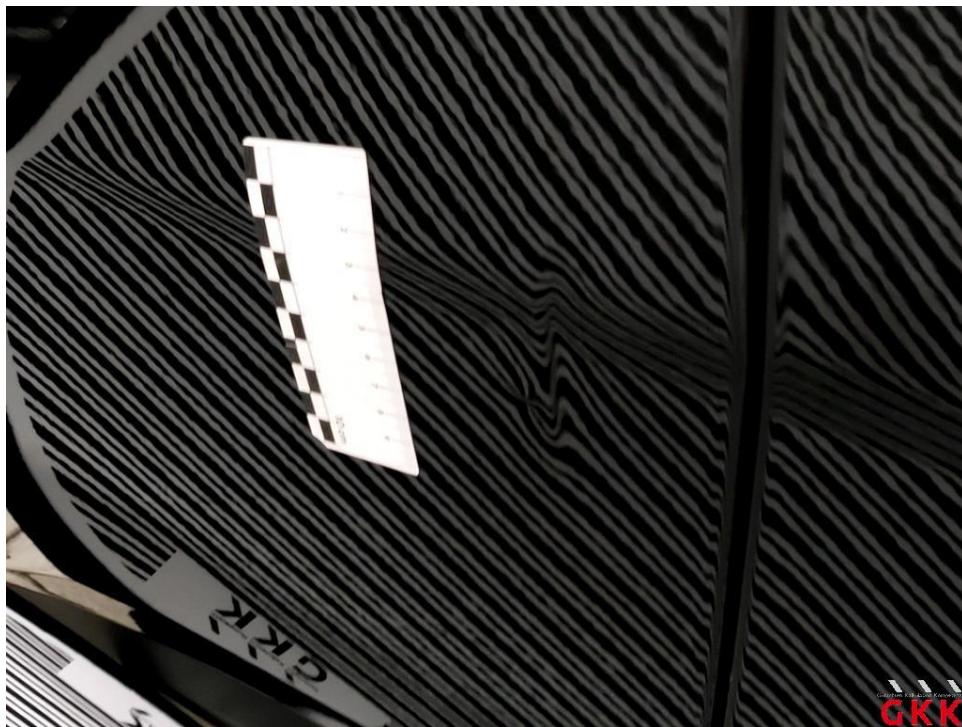
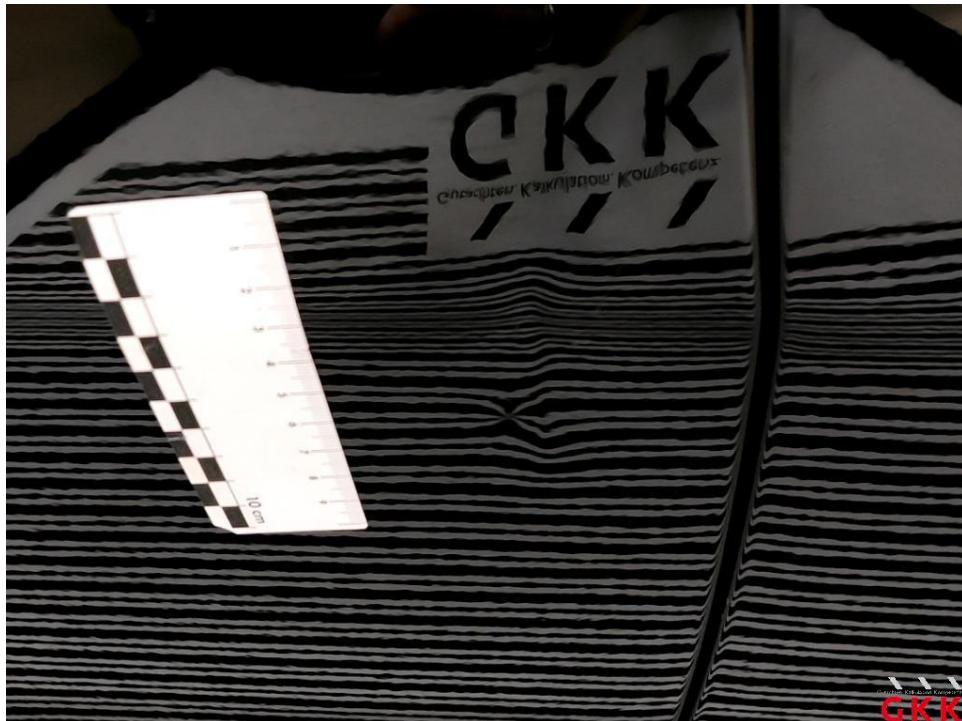
Bild 17 Tür hinten rechts, bis 3 Dellen / Bauteil, Smartrepair

Bild 18 Tür hinten rechts, bis 3 Dellen / Bauteil, Smartrepair

Bild 19 Tür hinten rechts, bis 3 Dellen / Bauteil, Smartrepair

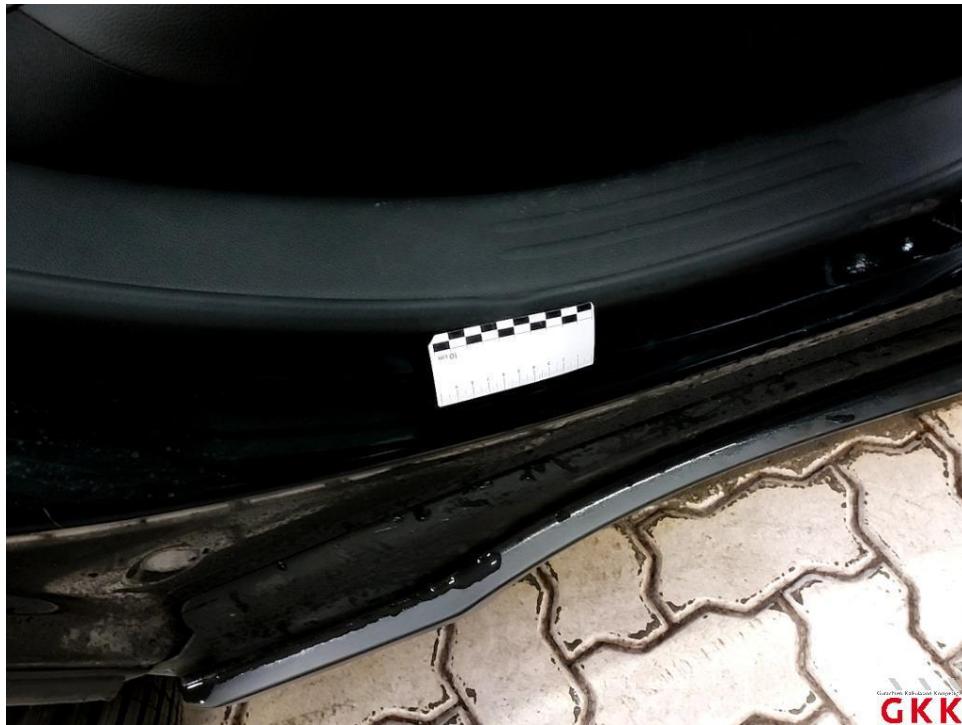
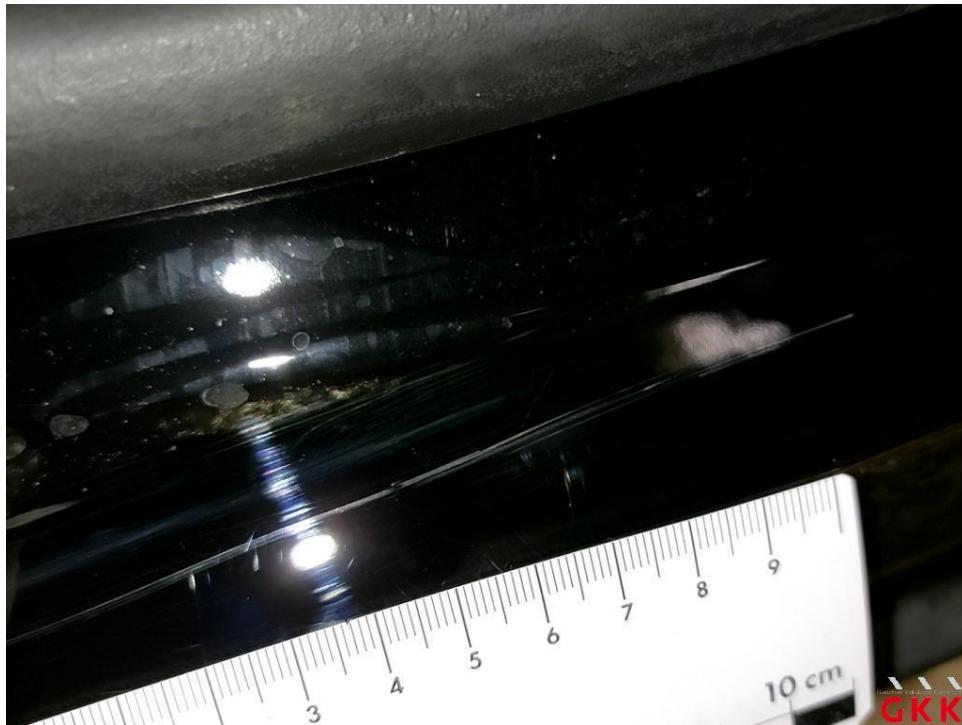
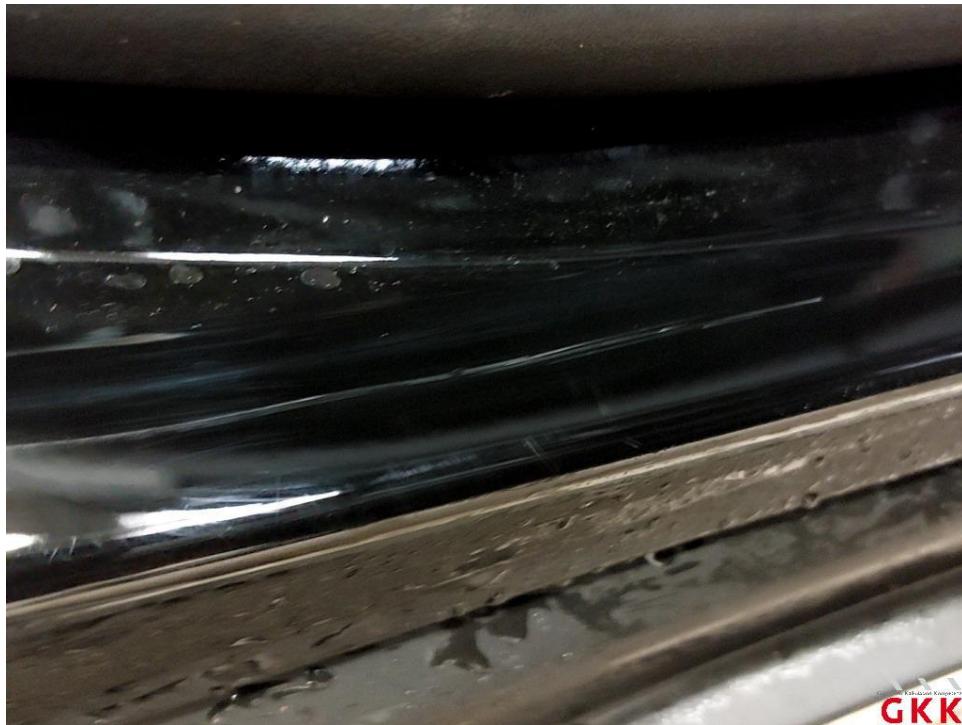
Bild 20 Tür hinten rechts, Einstieg, verkratzt, Smartrepair

Bild 21 Tür hinten rechts, Einstieg, verkratzt, Smartrepair

Bild 22 Tür hinten rechts, Einstieg, verkratzt, Smartrepair
